# **八潮市で発生した道路陥没事故に関する 原因究明委員会**

## **中間取りまとめ（案）**

**2025年9月4日**

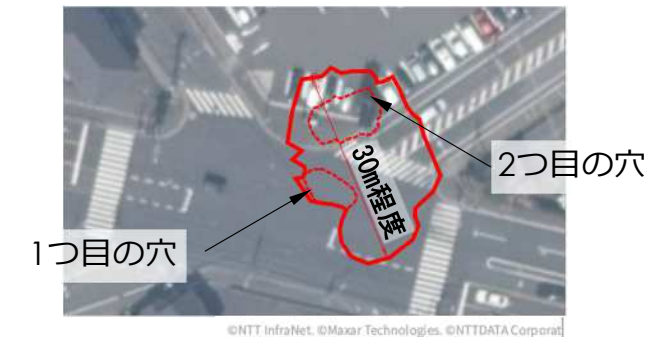
図1.2 道路陥没の拡大

- 1)日 時：2025年1月28日(火)午前9時49分頃
- 2)場 所：主要地方道 松戸草加線（県道54号）  
中央一丁目交差点内（図1.1）
- 3)陥没の規模：最初に生じた陥没穴は幅約8m、深さ約5m程度  
2つ目の陥没穴は1月29日午前1時3分頃に発生し、幅約11m、深さ約8m  
1月30日午前2時37分頃には、これらの2つの陥没穴が一つに結合して  
幅約30m深さ約10mに拡大（図1.2）
- 4)主な被害状況：1名乗車のトラック1台が転落

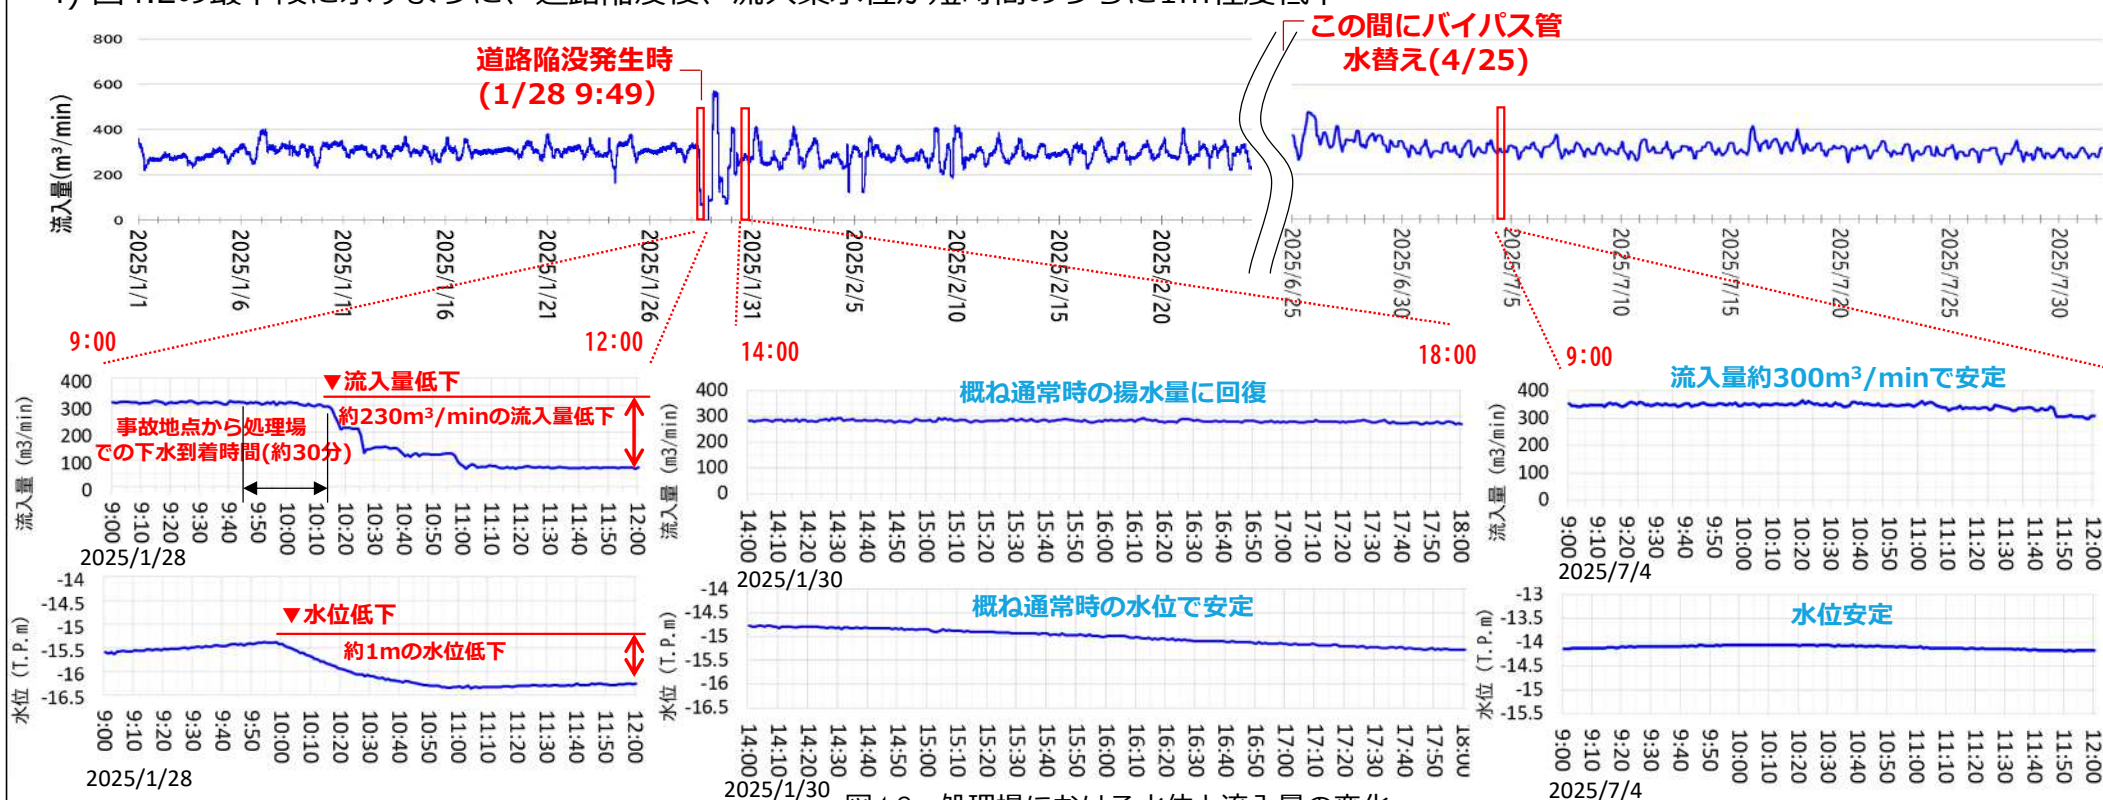
図4.2 処理場における水位と流入量の変化

以下のことから、事故発生の直前もしくは直後に下水道管が閉塞した可能性が高い。

- 1) 陥没箇所を通る中央幹線から処理場には、通常約 $230\text{m}^3/\text{min}$ とその他の幹線から約 $70\text{m}^3/\text{min}$ の合計約 $300\text{m}^3/\text{min}$ の下水が流入
- 2) 図4.2の中段に示すように、事故発生後に約 $300\text{m}^3/\text{min}$ から約 $70\text{m}^3/\text{min}$ まで流入量が減少
- 3) 減少した約 $230\text{m}^3/\text{min}$ の流入量は、陥没箇所を通る中央幹線の流量に相当
- 4) 図4.2の最下段に示すように、道路陥没後、流入渠水位が短時間のうちに1m程度低下

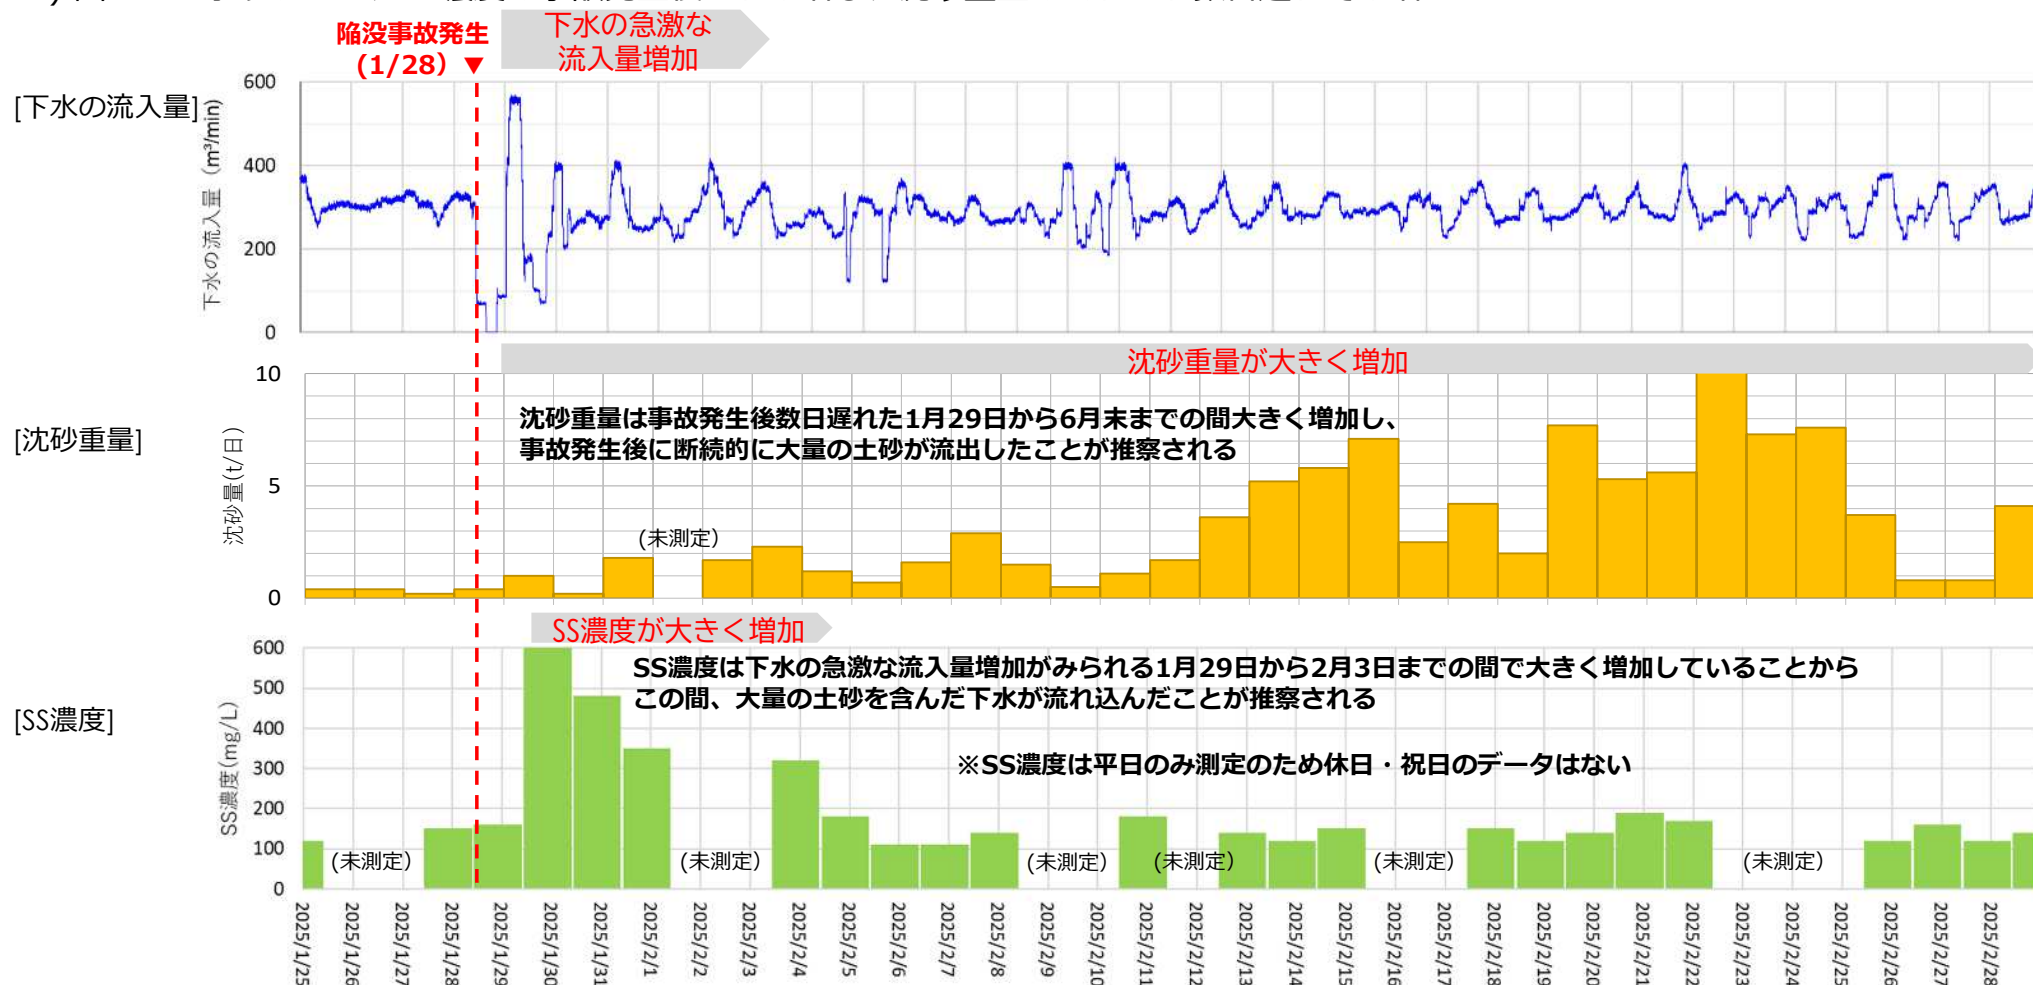
図4.7 事故前後の流入量と沈砂重量、SS濃度の変化

5) 図4.7に示すように、SS濃度は事故発生後から急増し、沈砂重量はそれから数日遅れて急増

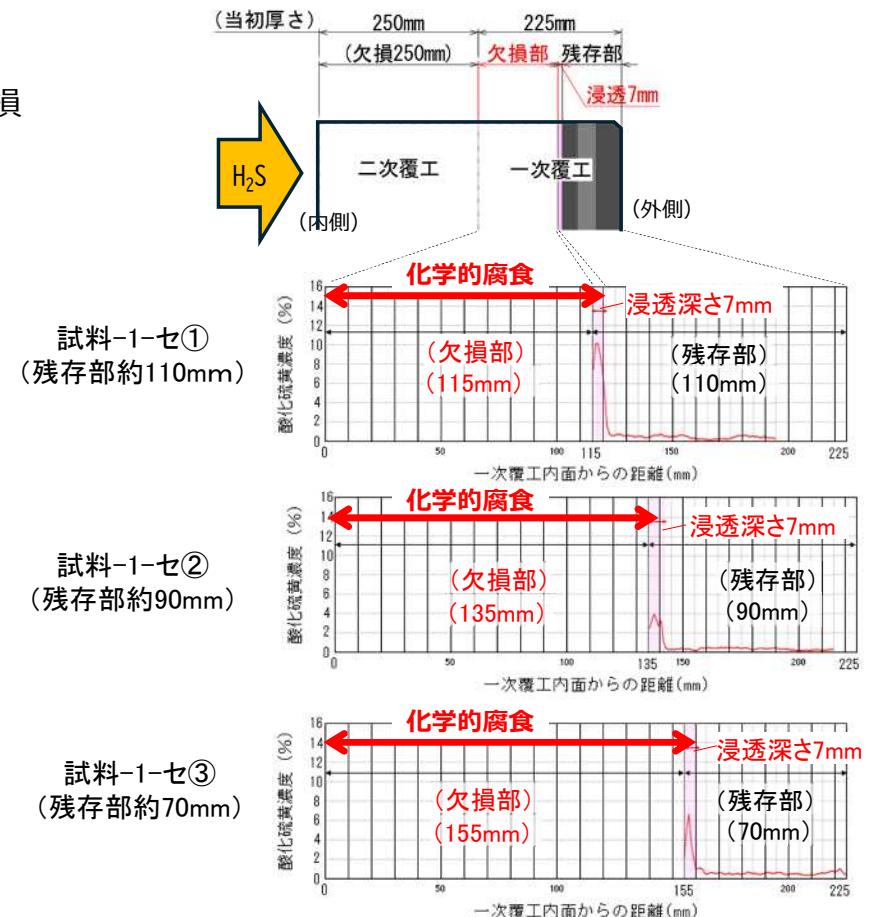
図4.10 化学分析試験の結果

- ①事故現場から回収されたRCセグメントに腐食が認められたことから、コンクリートの化学分析試験を行い、腐食の原因を調査した。
- ②回収されたRCセグメントは、当初の厚さ225mmに対して125mm程度欠損しており、その残存した表面の異なる3箇所から試料を採取したところ、いずれも7mmの深さまで酸化硫黄 ( $\text{SO}_3$ ) が浸透していたことから、一次覆工が硫化水素による化学的腐食を受けていたことを確認した。

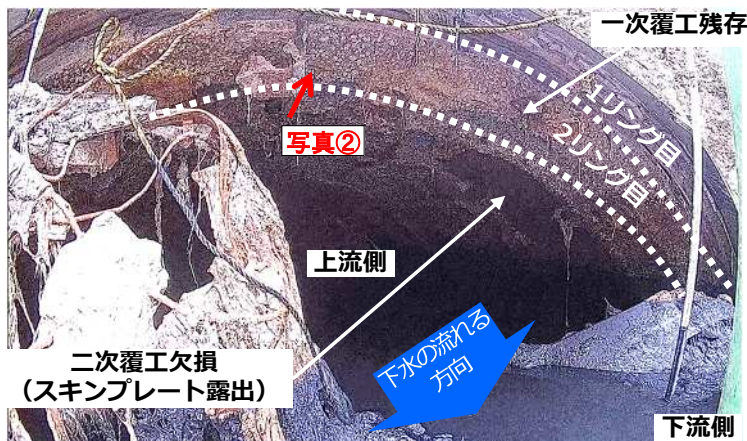
写真① シールド外殻内部

二次覆工は、全体的にほぼ欠損しており、二次覆工の外側にあるスキンプレートが一部箇所露出していた。

二次覆工は、全体的にほぼ欠損しており、一次覆工についても、通常ではRCセグメント内に埋設されているはずのフラットバーが露出し折れ曲がった状態でぶら下がっていた。（写真①）

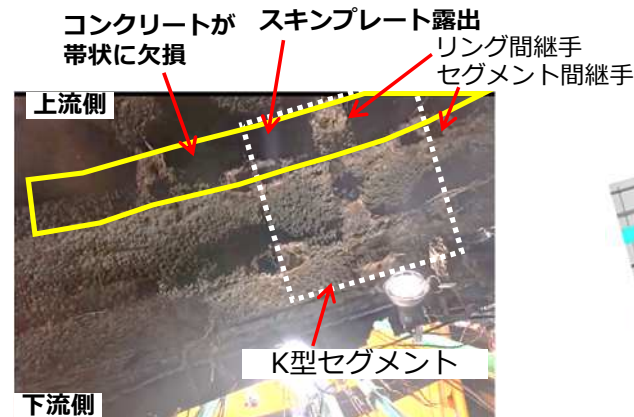
写真② シールド外殻内のRCセグメント詳細

また、コンクリートがある程度残存しているものの、上流側のリング間継手一帯は帯状でコンクリートが欠損しているRCセグメントもあった。（写真②）

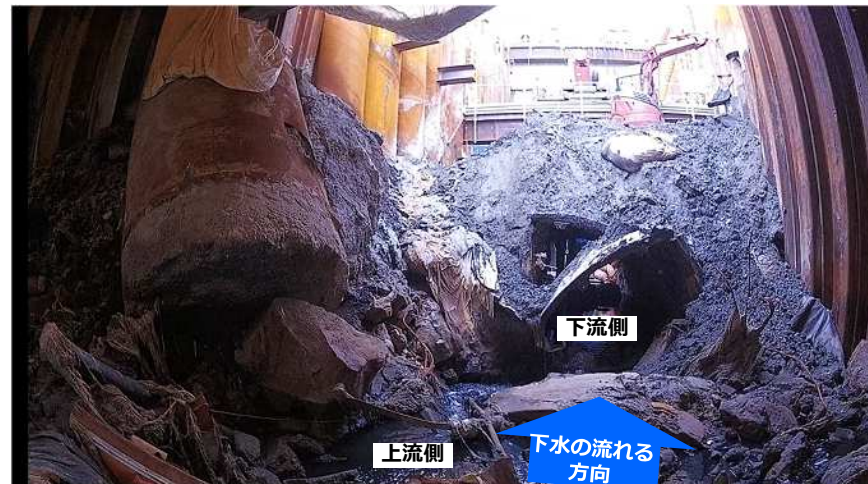
写真③ チュウ4MHから下流10m付近の状況  
(事故後に撮影・撮影日 2025/5)

- ①シールド外殻部から下流の約14mの部分については下水道管が崩壊していた。
- ②崩壊しつつも、かろうじて形状を保っているRCセグメントは、セグメント間継手が折れ曲がり大きく変形していた。

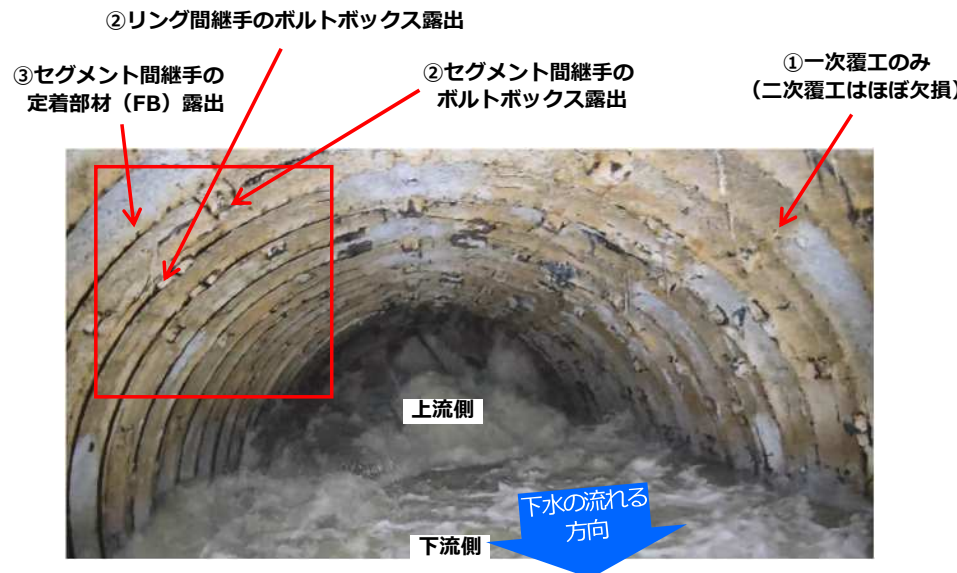
写真④ チュウ4MHから下流20～50m付近の状況  
（事故後に撮影・撮影日 2025/2/5）

- ①コンクリートの化学的腐食が進行して二次覆工がほぼ欠損していた。
- ②一次覆工は、コンクリートの表面が剥落しており、セグメント間継手及びリング間継手のボルトボックスが露出していた。
- ③セグメント間継手の定着部材であるフラットバー（FB）まで露出している状況だった。

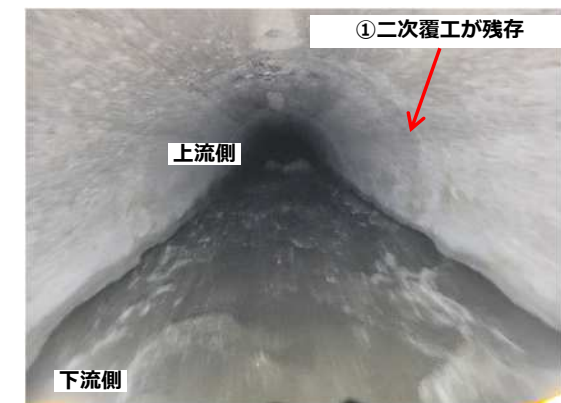
写真⑥ チュウ4MHから下流100m付近の状況  
(事故後に撮影・撮影日 2025/2/5)

- ①コンクリートの化学的腐食は一部進行しているが二次覆工は残存していた。

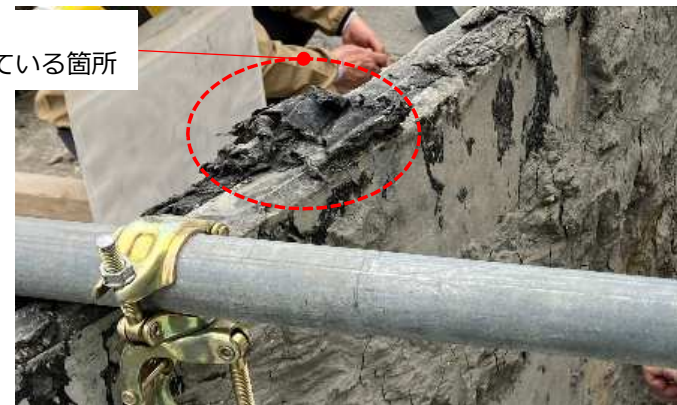
写真⑦ シール材の状態

- a) シールド工事の施工時には、RCセグメントと周辺地盤との間にできる隙間を埋めるため「裏込め注入孔」から充填材を注入  
従って、正常な状態では裏込め注入孔は充填材で充填されているはずであるが、土砂が詰まっていたり一部空隙が生じているものを確認  
このことから、周囲の地盤から下水道管内へ流出する可能性があることを確認（写真⑥）
- b) シール材は、RCセグメント間の止水確保を目的としてRCセグメント周囲に貼付  
シール材が塊状になっている箇所を部分的に確認  
このことから、止水機能が低下し、周囲の地盤から下水道管内へ流出する可能性があることを確認（写真⑦）

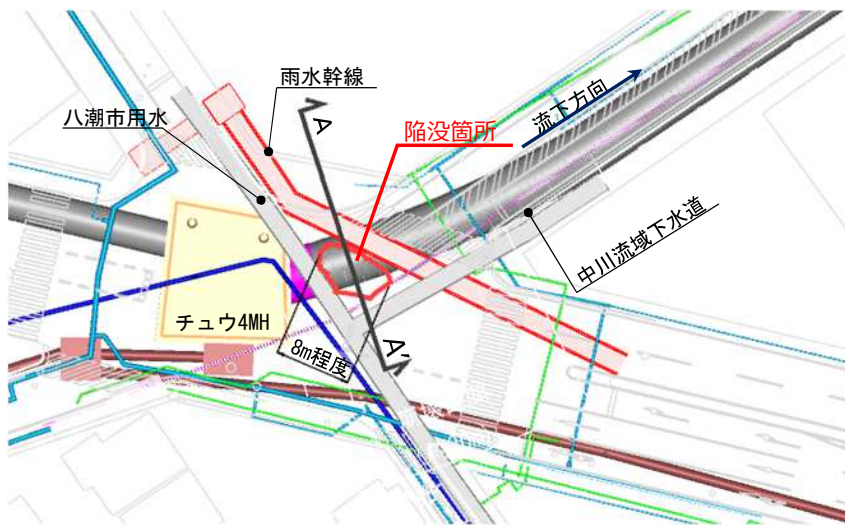
図5.1 陥没穴と地下埋設物との位置関係（平面図）

従って、以下の①及び②より、**今回の道路陥没は、埼玉県が管理する中川流域下水道の硫化水素によって腐食した下水道管に起因するものであると考えられる。**

- ① 最初に発生した陥没穴は、下水道管の直上で発生した。（図5.1）
- ② 陥没深さより深い地下埋設物は下水道管のみであり、かつ土砂を引き込む可能性のあるほかの要因（他の地下工事、坑道跡、自然生成の水みち）は確認できない。（図5.2）

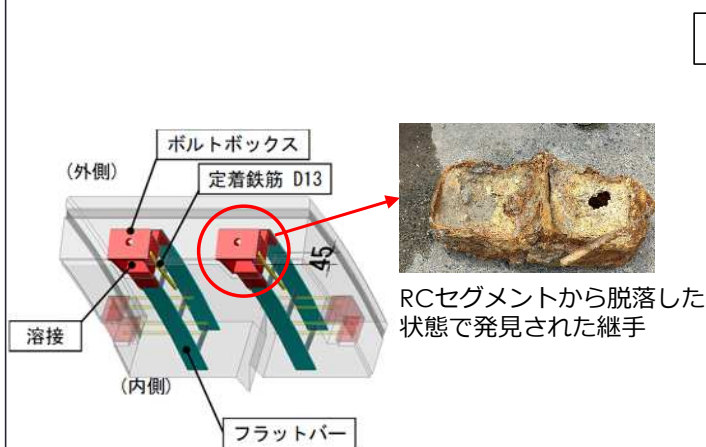
図5.15 セグメント間継手の詳細と脱落した継手

減厚時におけるセグメント間継手接続部の応力度照査の結果、ボルトボックスとフラットバーを接続する溶接部の応力度が許容値を超過するため、ボルトボックスが脱落（抜け出し破壊）することが確認された。

- ・計算結果：溶接部の安全率 = 1/676.7
