# **여객선 세월호 전복사고 특별조사 보고서 〈Safety Investigation Report〉**

사 고 일 자 : 2014. 4.16.

## **해양안전심판원 특별조사부**

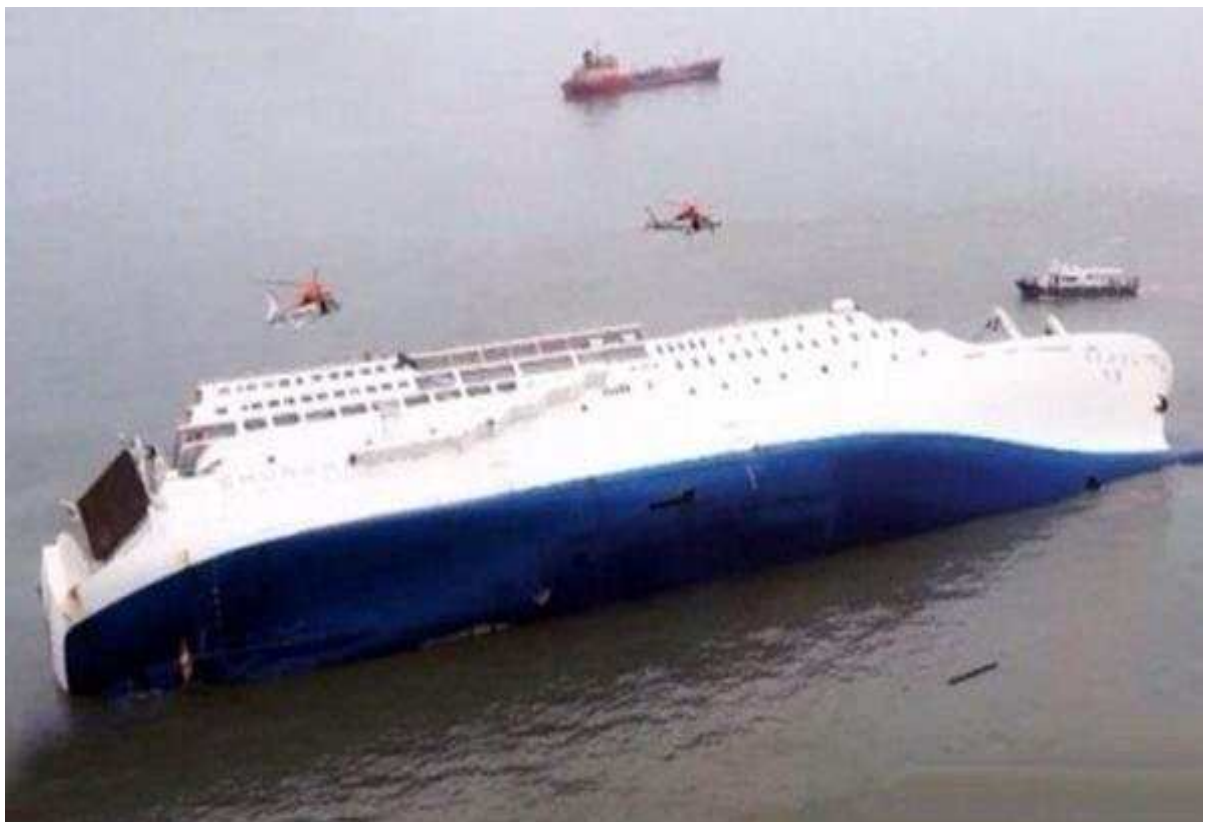
[그림 2] 사고 당시 세월호 모습

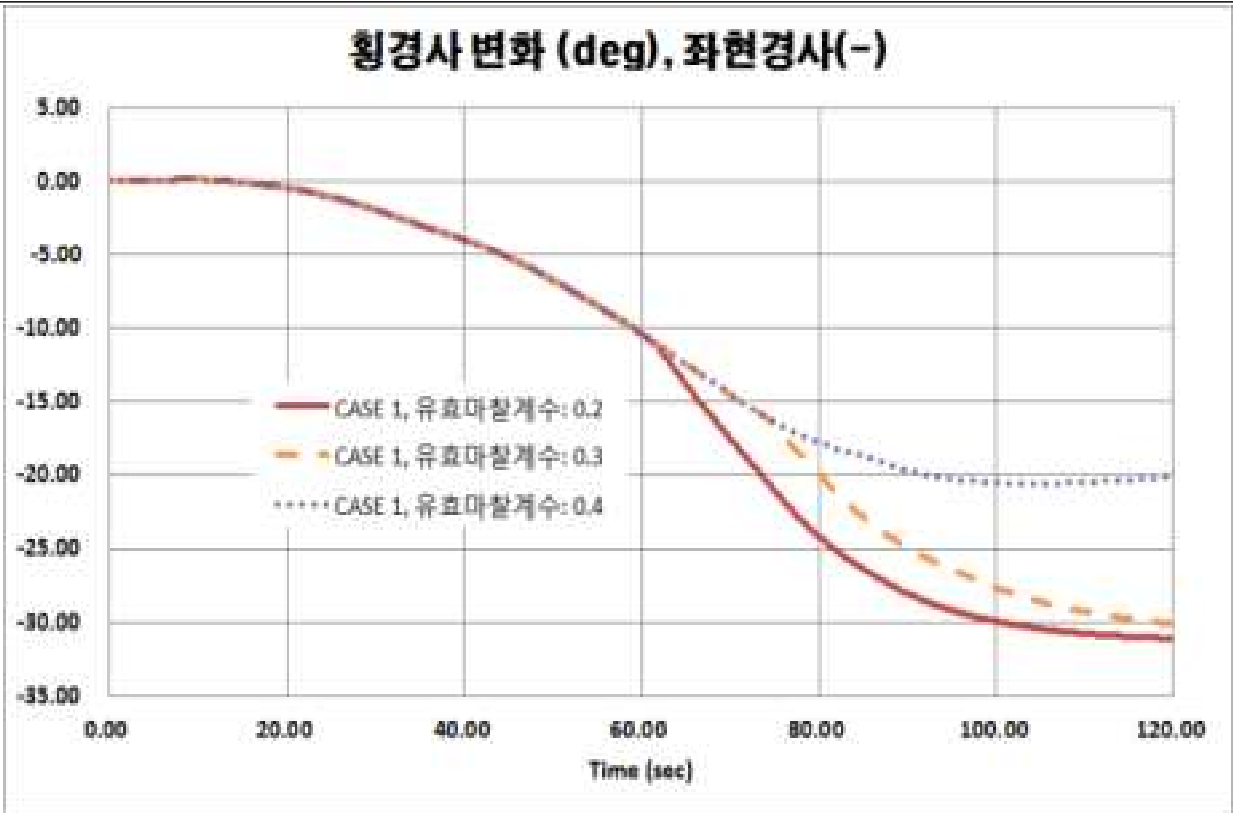
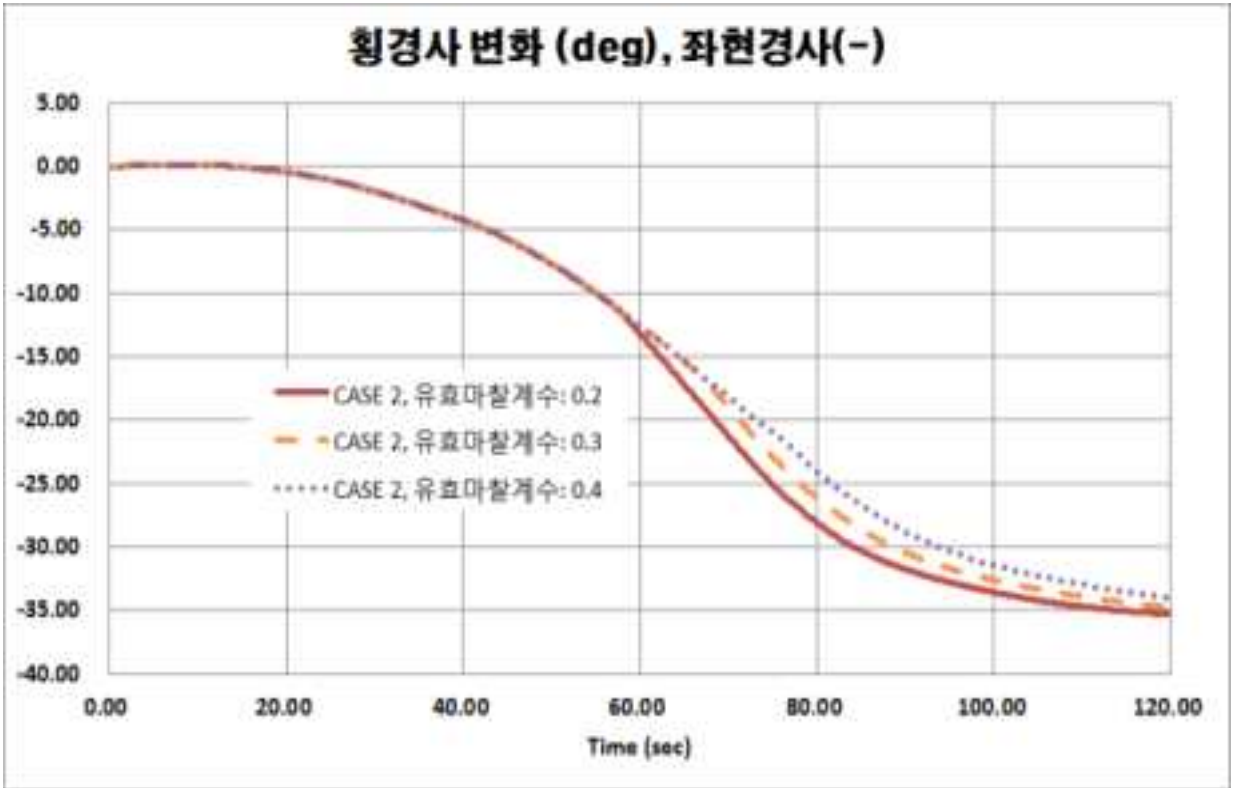
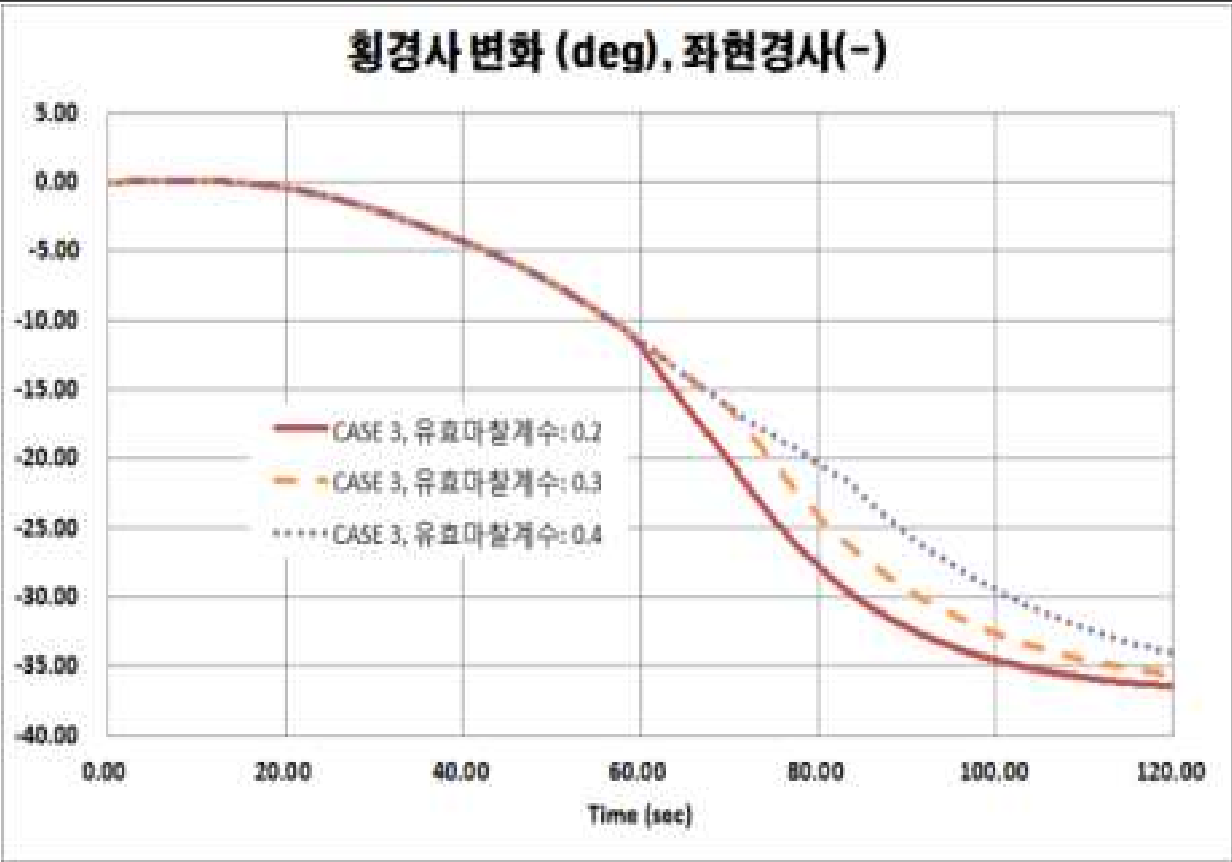
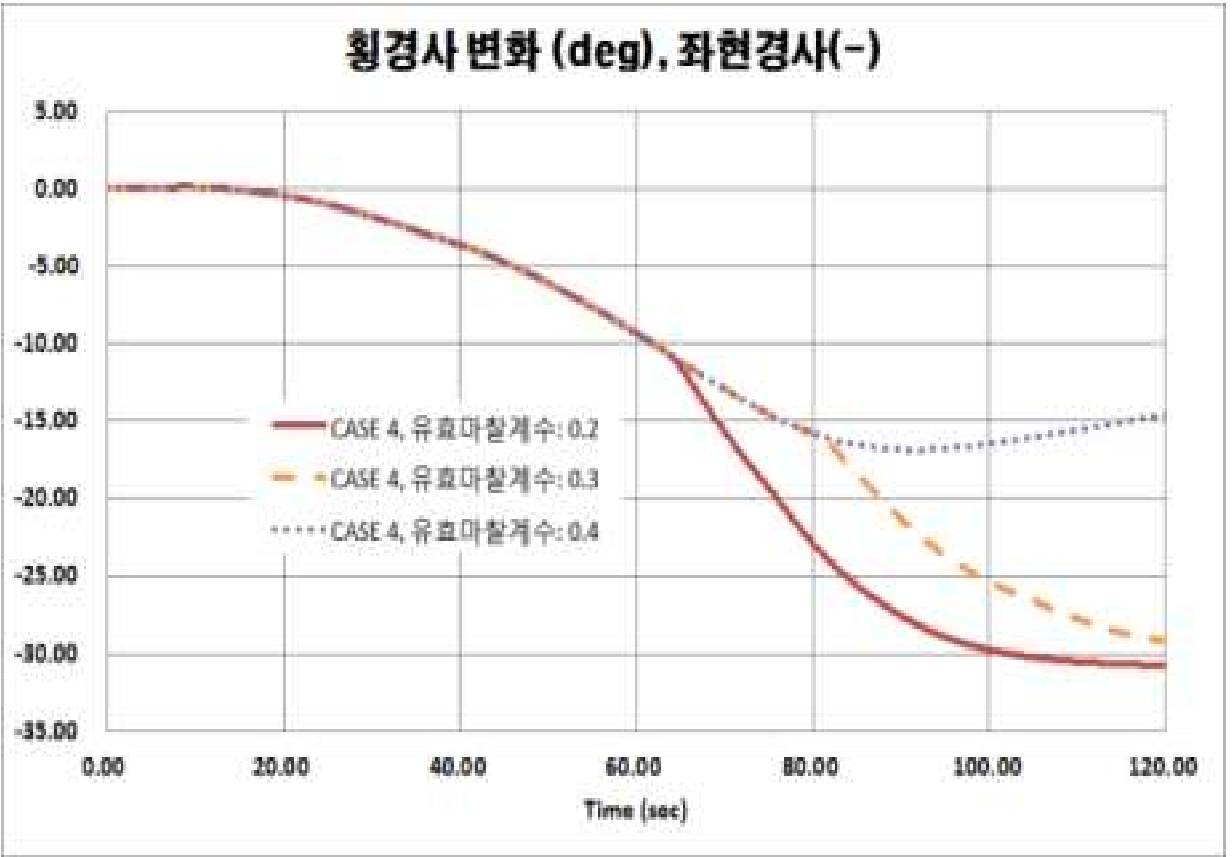
[그림 4] 각 CASE별 타각시나리오(I)에 따른 선체횡경사 비교

4.2.4.11 아울러, 타각 시나리오에 따른 선체 횡경사를 살펴보면, 일정 각도와 일정 시간 이상의 우현 타각에 노출된 경우에는 사고 상황과 유사한 횡경사가 발생하지만, 우현 타각에 노출된 시간이 짧고 곧바로 좌현 타각으로 전환된 경우(타각시나리오(3))에는 어떠한 적재 조건에서도 전복이 발생하지 않는 것으로 나타났다.

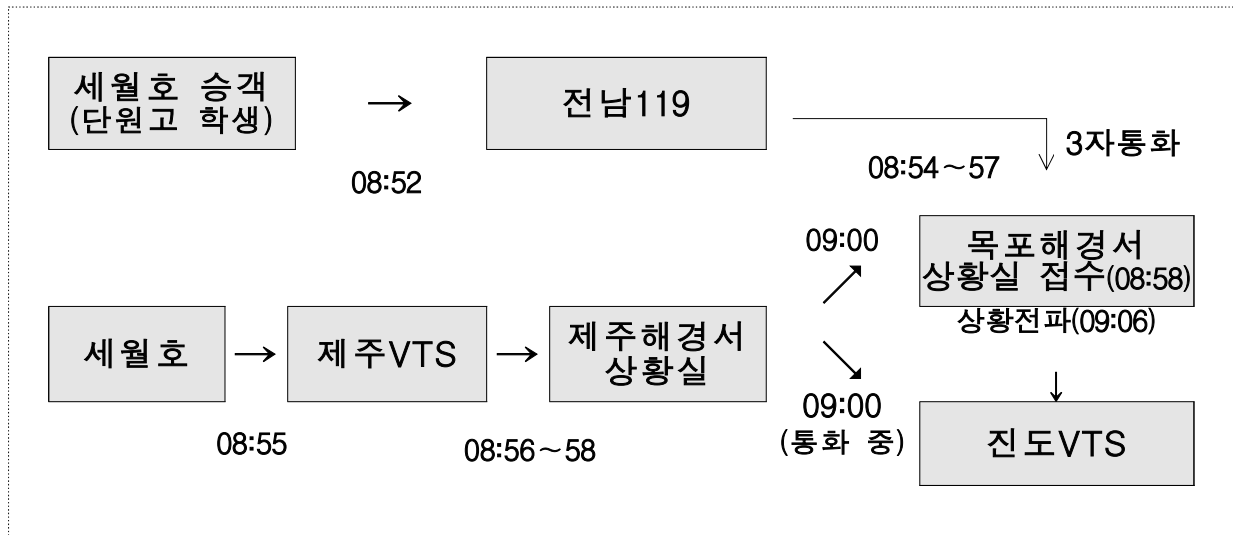
[표 15] 사고사실 보고 체계도

4.7.2.1 세월호가 제주항 VTS에 사고사실을 보고함에 따라 사고해역을 관장하는 진도 연안VTS가 이 사실을 인지하는 데까지 약 10분의 시간이 더 걸렸다.

4.7.2.2 세월호가 진도 VTS와 직접 통신을 하였더라면, 육상 VTS와의 통신체제 유지, 현장정보 수집 및 정보 제공, 주변 해역 선박의 임무 부여 등 구조활동 측면에서 제주항 VTS보다 훨씬 더 효율적이었을 것으로 판단된다.

4.7.2.3 다른 측면에서, 제주항 VTS가 전화보다 VHF 16번 등을 이용하여 직접 진도 연안VTS로 사고사실을 통보하였다면 좀 더 효율적으로 사고가 전파되었을 것으로 보인다.

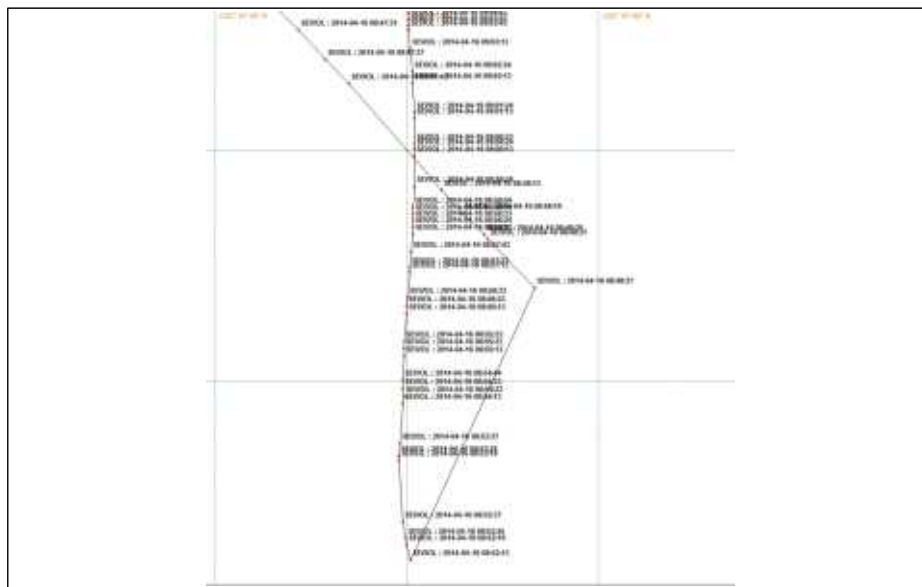
[그림 7] 최초 공개된 세월호의 항적도

5.1.1.3.1 언론을 통해 처음 공개된 [그림 7]의 세월호 사고 발생 시점의 항적<sup>55)</sup>은 5.1.1.2.2의 GICOMS 시스템에서 추출한 것으로써 이 항적을 확인한 결과 4월 16일 08시48분37초부터 08시52분13초까지(3분36초) 세월호의 항적이 누락된 것으로 밝혀졌다.

55) 물(유체) 위에서 항해하는 일반적인 선박은 수상 제트스키나 육상의 자동차 등과 같이 제자리에서 침로(운동방향)나 속력을 급격하게 바꾸는 것이 현실적으로 불가능하므로 이 항적은 정상적으로 항해한 선박의 항적으로 보기 어렵다.

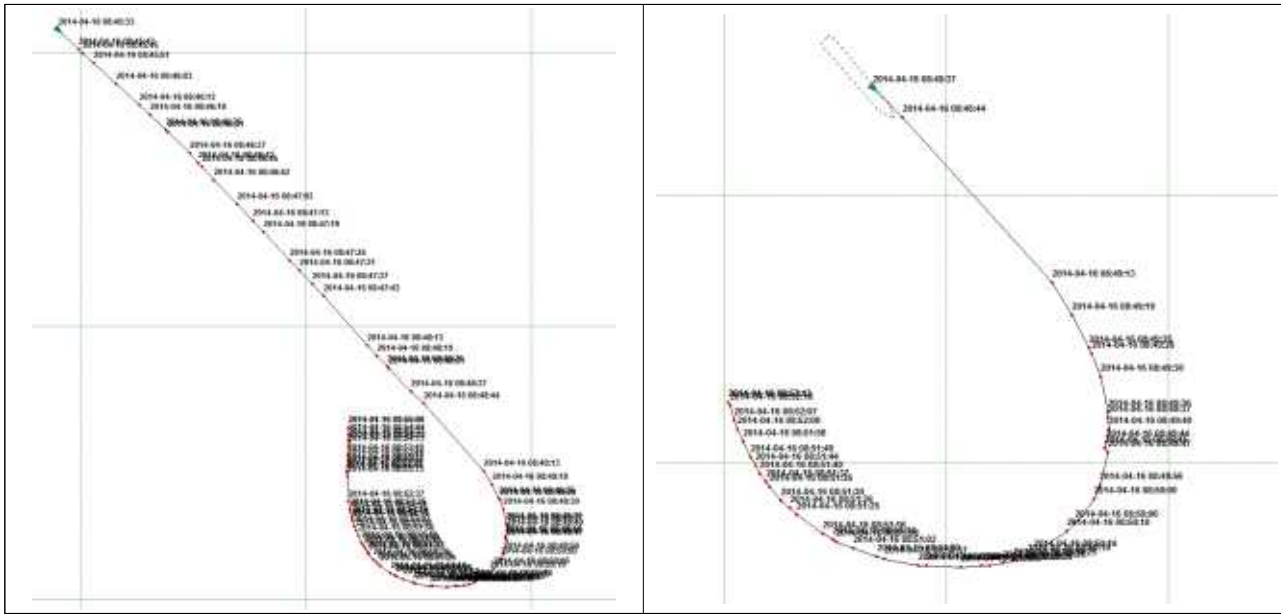
[그림 8] 3분 36초 구간을 복원한 세월호의 항적도

5.1.1.4.1 위 5.1.1.3.5에 의해 복원된 [그림 8]의 항적을 보면, 08시 48분 37초부터 49분 13초까지 29초 구간에는 세월호의 AIS 선박위치가 나타나지 않고 있다.

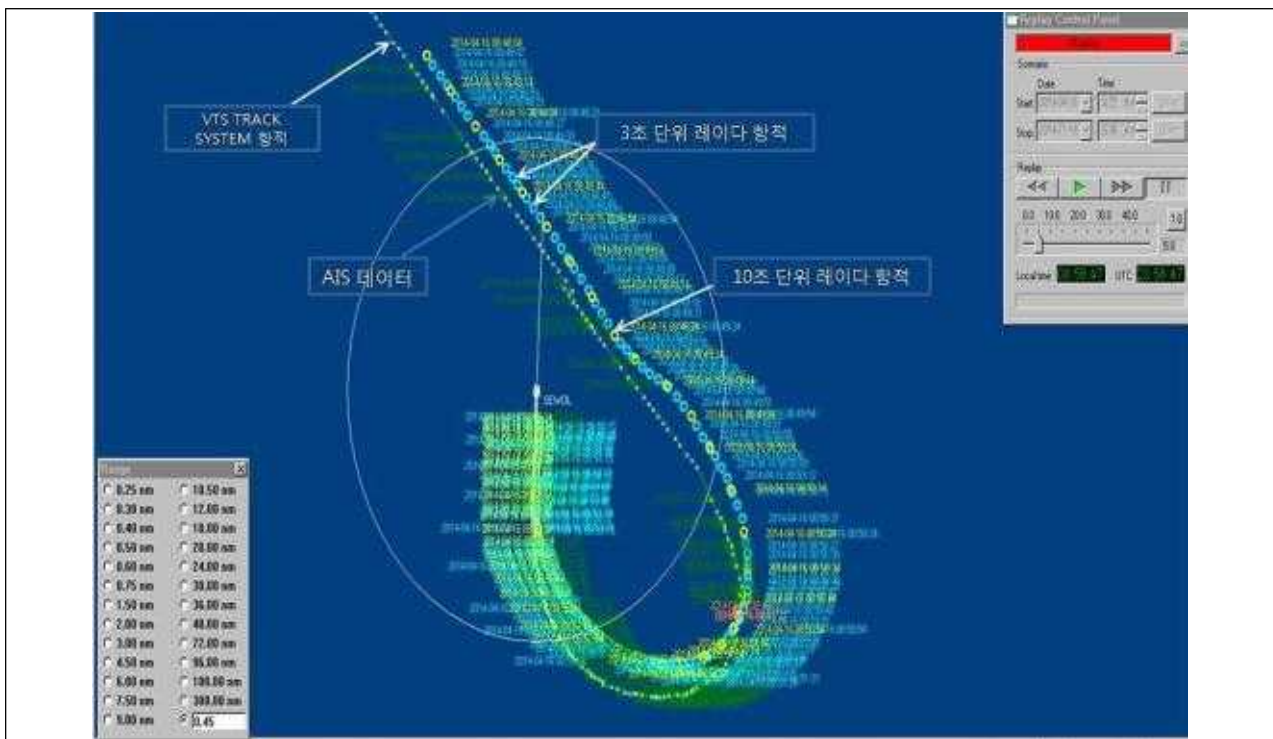
[그림 9] AIS 데이터 및 서거차도 레이더 위치기반 항적 중첩 화면

5.1.2.5 VTS 시스템의 레이더에 의한 위치정보가 그 특성상 약간의 오차를 포함하고 있지만 선박 궤적의 전반적인 움직임 추이를 파악하는 데는 큰 영향이 없으므로 5.1.1.4의 AIS 위치정보 누락 구간에 진도 연안VTS의 서거차도 레이더 항적을 한 화면에 같이 나타내면 [그림 9] 와 같다.
