낚시어선 돌고래호 전복사고 특별조사 보고서

<Safety Investigation Report>

사고일자 : 2015.09.05

해양안전심판원 특별조사부

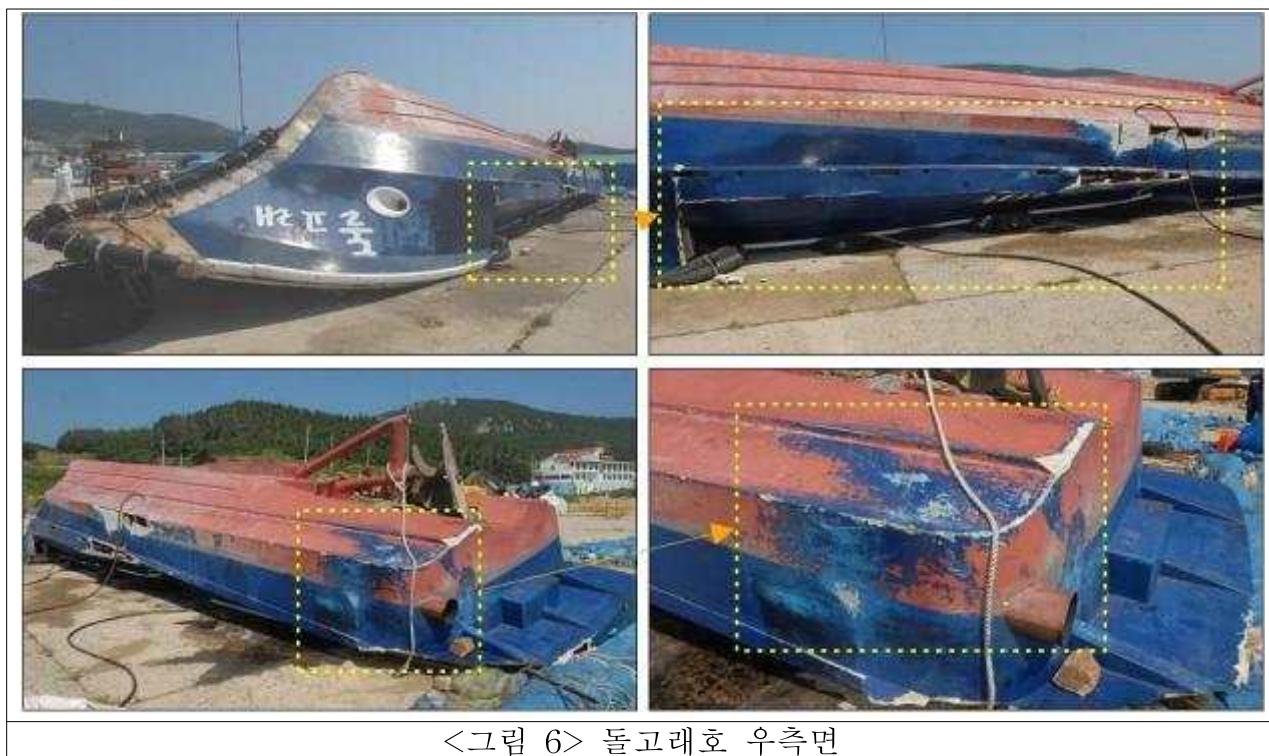
4.1.1 신양항에 양륙된 돌고래호 선체 우측면은 <그림 6>에서 보는 바와 같이 인양작업 시 철제 로프에 의해 파손 및 변형된 흔적이 존재하고, 선미 우측면 및 바닥면에서 일부 마찰 흔적¹⁰⁾만이 식별될 뿐 현저한 충격흔적은 발견되지 않았다.

10) 정도에 계류되었던 바위와의 마찰로 생성된 것으로 추정

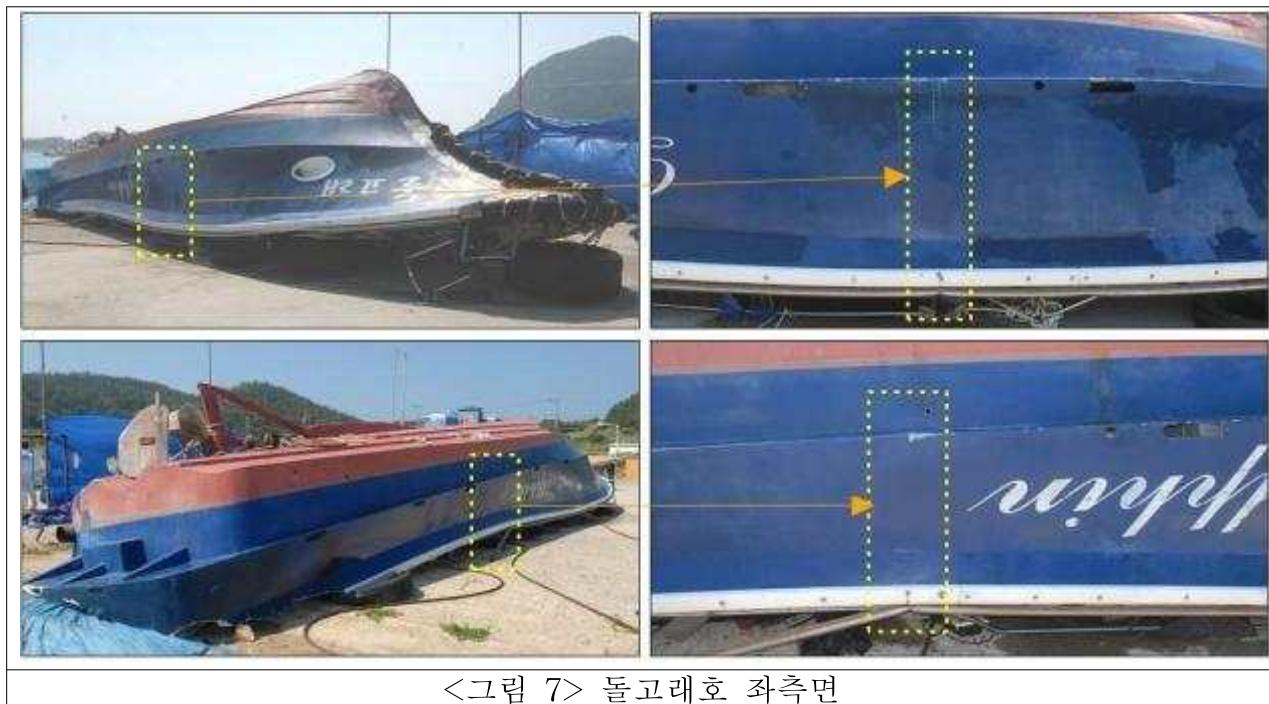
4.1.2 돌고래호 좌측면 역시 <그림 7>에서 보는 바와 같이 인양작업 시 로프에 의한 마찰 흔적이 식별되고 선수 좌측면에서 작은 균열만이 식별될 뿐 현저한 충격흔적은 발견되지 않았다.

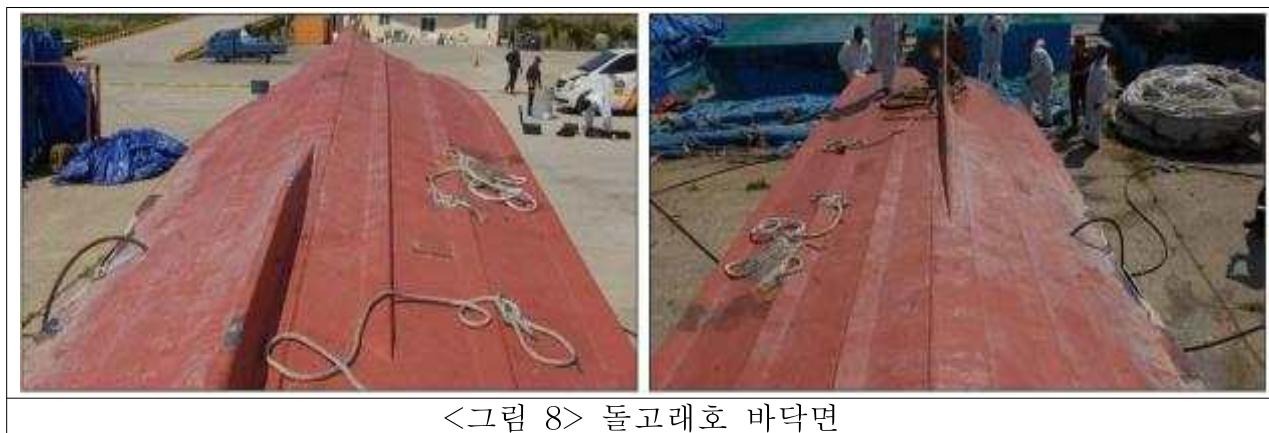
4.1.3 또한, <그림 8>에서 보는 바와 같이 돌고래호 바닥면에서도 현저한 충격 흔적이 발견되지 않았음을 고려하면, 사고 당시 외부 물체와의 충돌은 없었던 것으로 보인다.

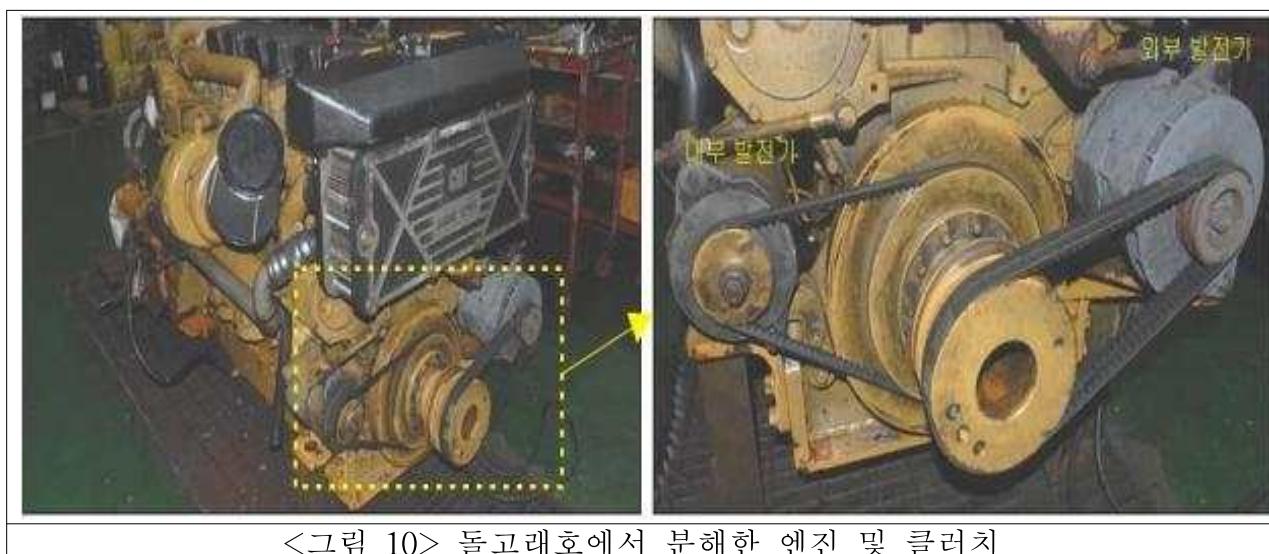
4.2.2 돌고래호에서 분해된 엔진 및 클러치에서도 현저한 파손은 식별되지 않았으며 내·외부 전원 발전기에 연결된 벨트는 정상적으로 조립되어 있고 벨트 장력도 정상인 것으로 확인되었다.

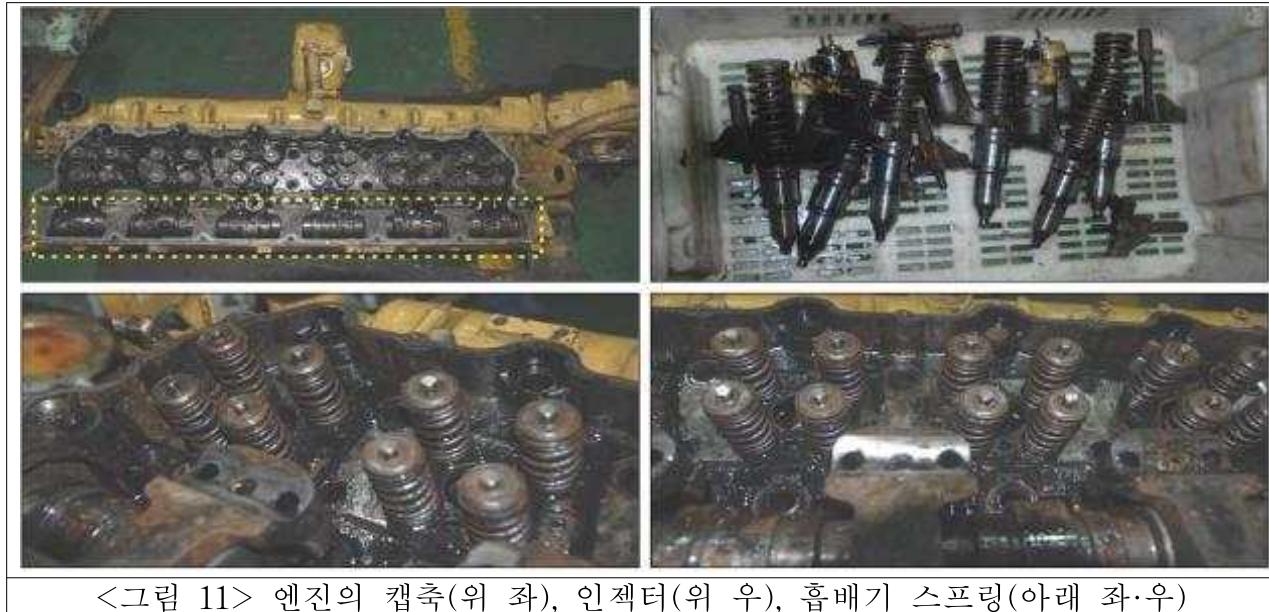
4.2.3 돌고래호 엔진의 실린더 헤드 내 인젝터(연료분사장치), 캡축 및 흡·배기 밸브 스프링에서도 변형 및 파손은 식별되지 않았다.

<그림 11> 엔진의 캡축(위 좌), 인젝터(위 우), 흡배기 스프링(아래 좌·우)

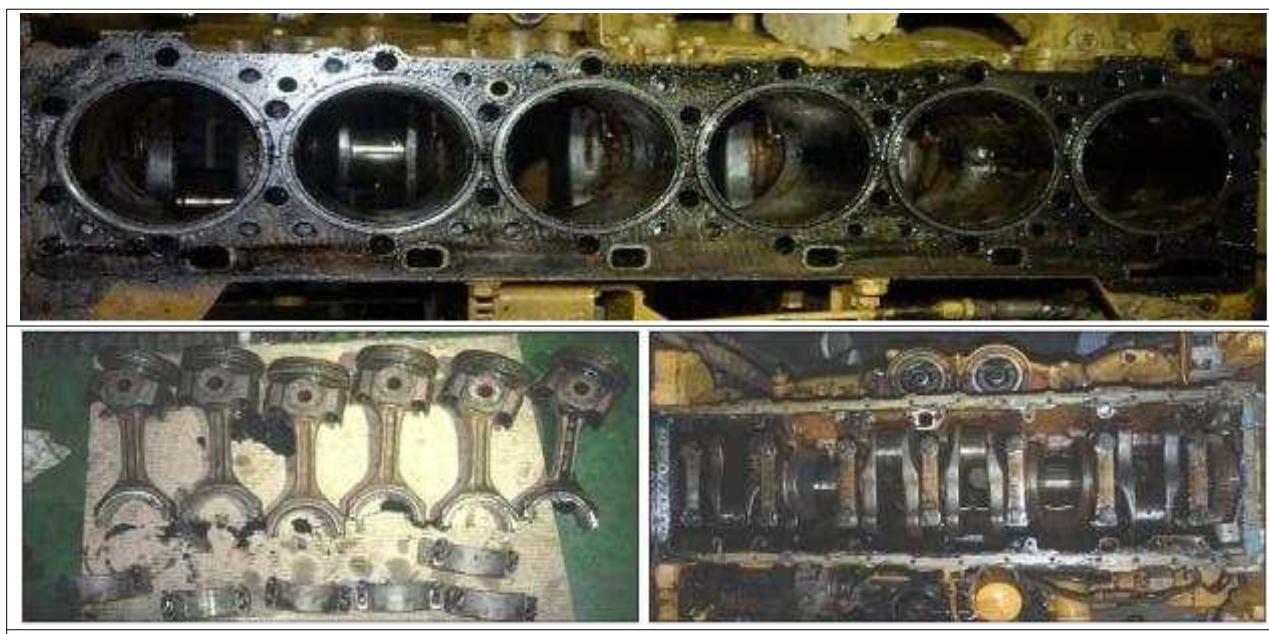
4.2.4 돌고래호 엔진의 실린더 표면에서도 연소에 의한 그을림, 피스톤의 왕복 운동에 의한 마찰흔적 및 해수에 의한 녹이 일부 식별 될 뿐 균열 등의 특이 흔적은 발견되지 않았으며, 피스톤·커넥팅 로드·베어링 및 크랭크축에서도 현저한 파손 및 변형은 식별되지 않았다.

<그림 12> 엔진 실린더(위), 피스톤, 커넥팅 로드, 베어링(아래 좌) 및 크랭크 축(아래 우)

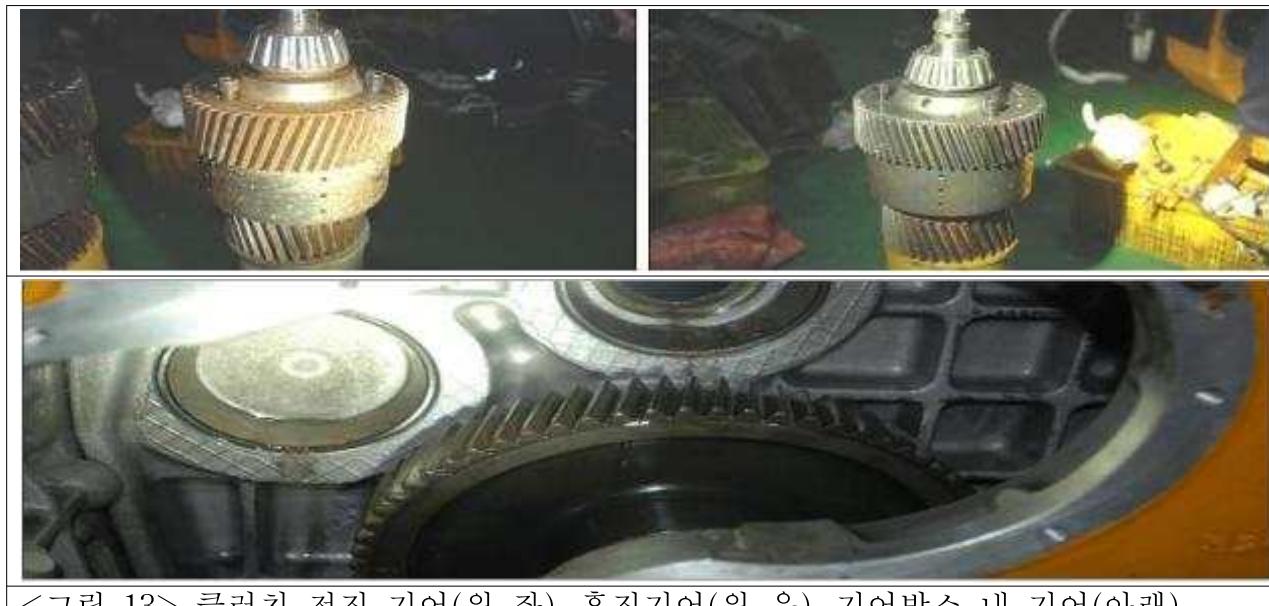
4.2.5 돌고래호의 클러치에서 분해한 전·후진 기어, 베어링 및 클러치 기어 박스 내부의 기어에서도 해수에 의한 녹이 일부 식별될 뿐 현저한 파손 및 변형은 식별되지 않았다.

<그림 13> 클러치 전진 기어(위 좌), 후진기어(위 우), 기어박스 내 기어(아래)

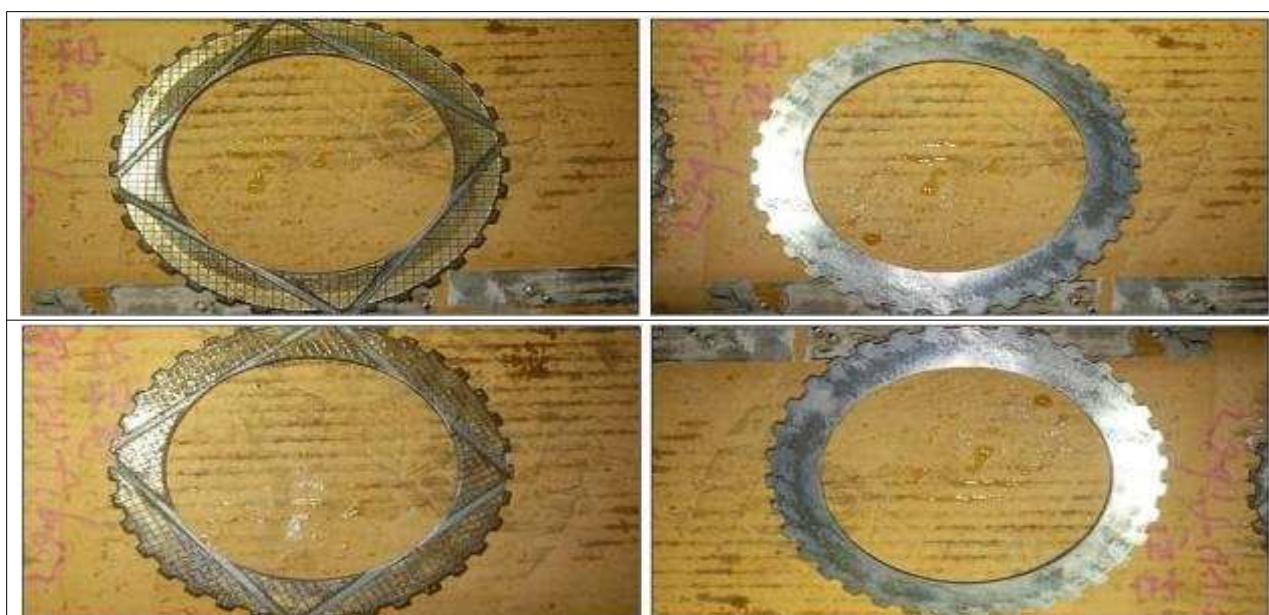
4.2.6 클러치 전·후진 기어 사이에는 각각 총 10개의 마찰판과 총 9개의 스틸 플레이트가 교대로 적층되어 있는 구조이며, 마찰판 및 스틸플레이트에서 심한 마모 흔적과 현저한 파손 및 변형은 식별되지 않았다.

<그림 14> 전진기어(위 좌·우) 및 후진기어(아래 좌·우)에 삽입된 마찰판 및 스틸플레이트

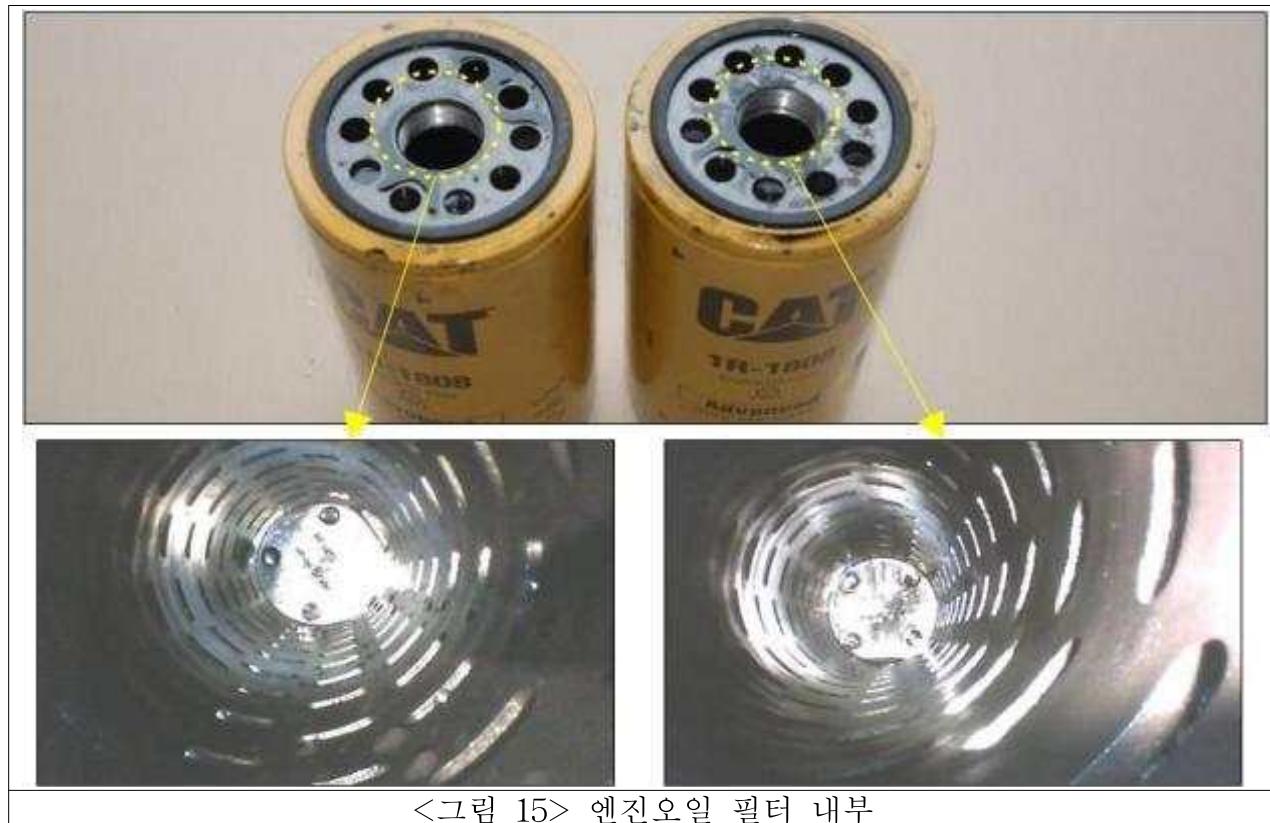
4.2.7 돌고래호 엔진오일 필터 및 클러치 오일 필터에 남아 있는 오일 및 필터 안에서도 엔진구동시 기계구조물간의 마찰로 인해 생성될 수 있는 금속조각은 식별되지 않았다.

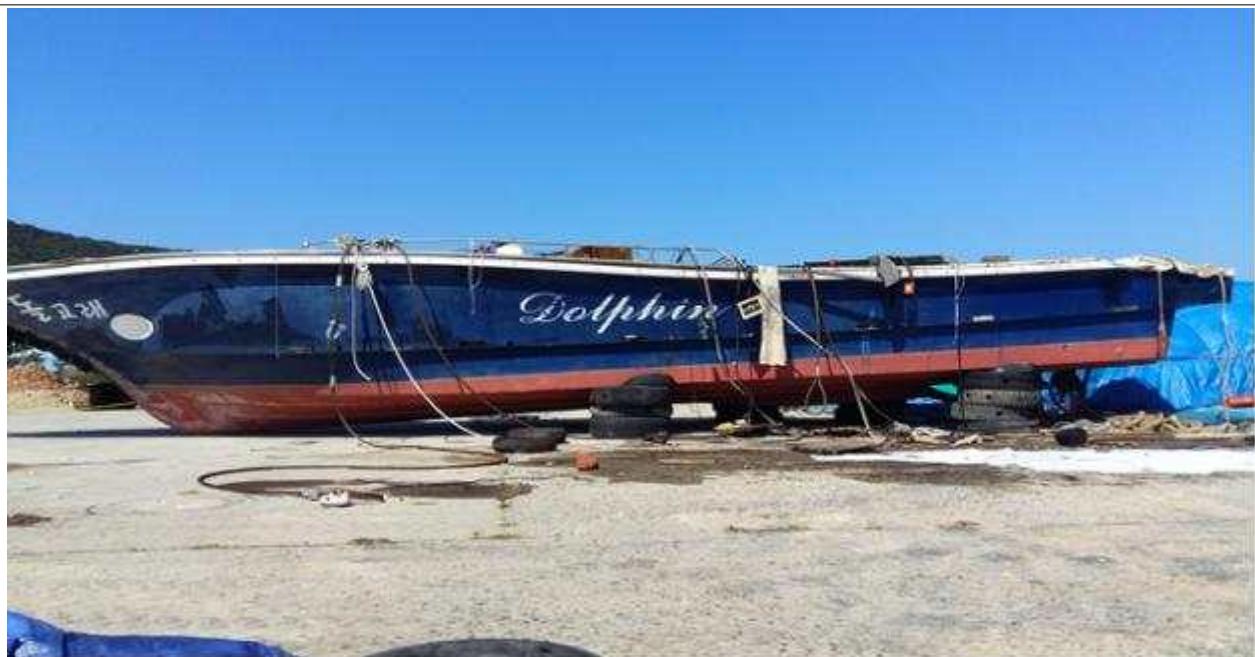
<그림 16> 사고후 신양항에 양륙된 돌고래호

4.3.1 사고 후 신양항에 양륙된 돌고래호 선체 수선하부에 대한 실측 결과 주요사항(길이, 너비, 깊이)에 대한 구조변경은 없었다. 하지만 선체 상부 구조물은 <그림 16>에서 보는바와 같이 파손¹³⁾되어 실측이 불가능 하였다.

13) 생존자중 1명은 탈출시 갑판 하부 선실에서 나와 조타실 뒤쪽 선실을 통해 바다로 뛰어들었다고 진술한 점을 감안하면 선체 상부 구조물은 전복 된 후 파손된 것으로 추정

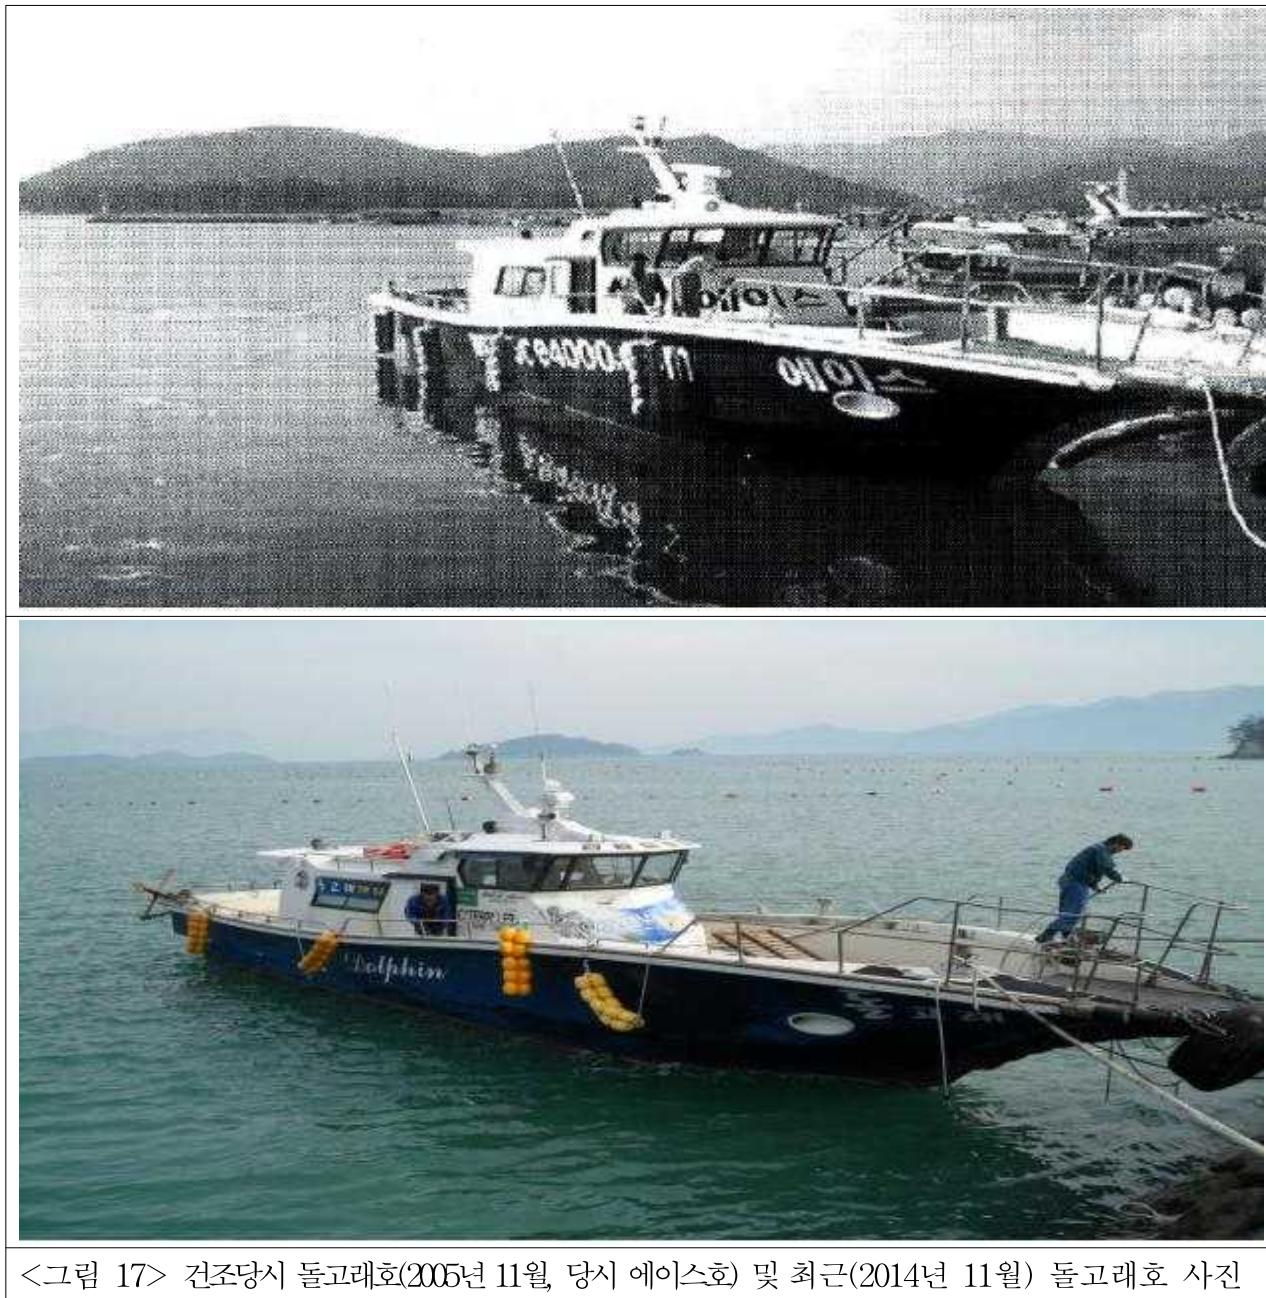
<그림 17> 건조당시 돌고래호(2005년 11월, 당시 에이스호) 및 최근(2014년 11월) 돌고래호 사진

4.3.2 선체 상부구조물의 경우, <그림 17>의 건조당시 사진과 최근 촬영 사진을 일반배치도와 비교하면 불법 개조를 하였다고 의심이 가는 사항을 식별할 수 없다. 따라서 돌고래호는 복원성에 영향을 줄만한 불법 개조사항은 없었던 것으로 추정된다.

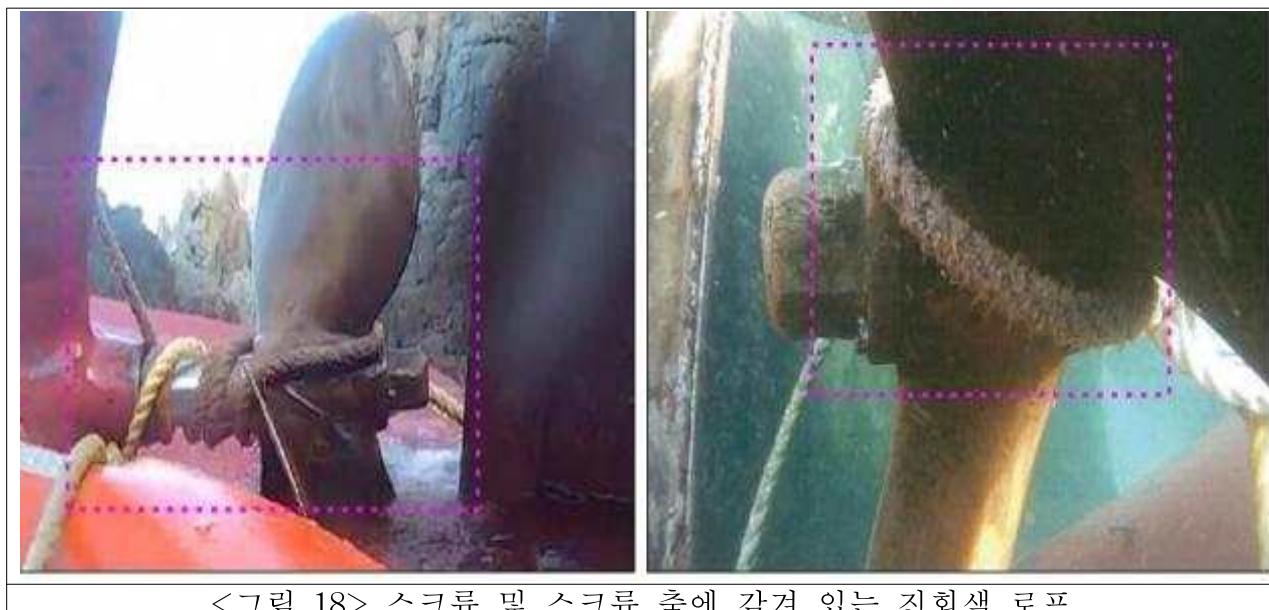
4.4.1 사고 후 청도 바위에 계류 된 돌고래호의 스크류 부위에는 <그림 18>에서 보는 바와 같이 돌고래호를 바위에 계류하기 위해 사용된 백색 로프 이외에 원인미상의 진회색 로프가 스크류에 1회, 스크류 샤프트에 4회 감겨 있었다.

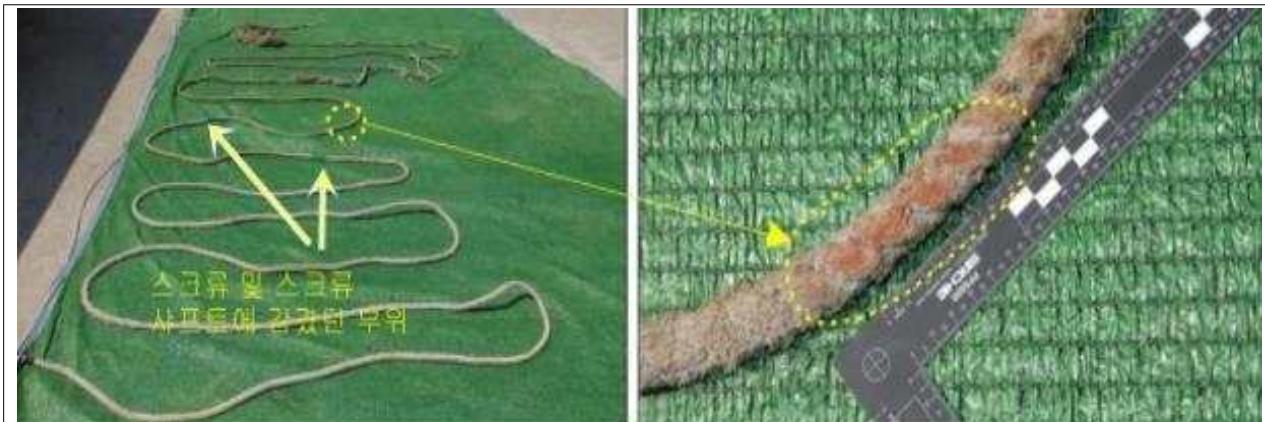
4.4.2 스크류에 감긴 진회색 로프는 선체 인양 전 해양경비안전본부 검사관에 의해 수거·보관되었으며 스크류에 감겨 있던 위치는 <그림 19>에서 보는 바와 같이 청색 테이프로 별도 표시되었다.

4.4.3 동 로프는 직경 약 20mm로 해조류나 이끼가 부착되어 있지 않으며 로프의 중간 부분은 마찰로 인해 표면의 압착과 함께 적갈색 페인트가 부착되어 있고, 그 이외 부분은 현저한 압착흔적 및 열로 인한 변형 흔적이 식별되지 않았다.

<그림 19> 돌고래호에서 수거된 로프 및 적갈색 페인트 부착 부위

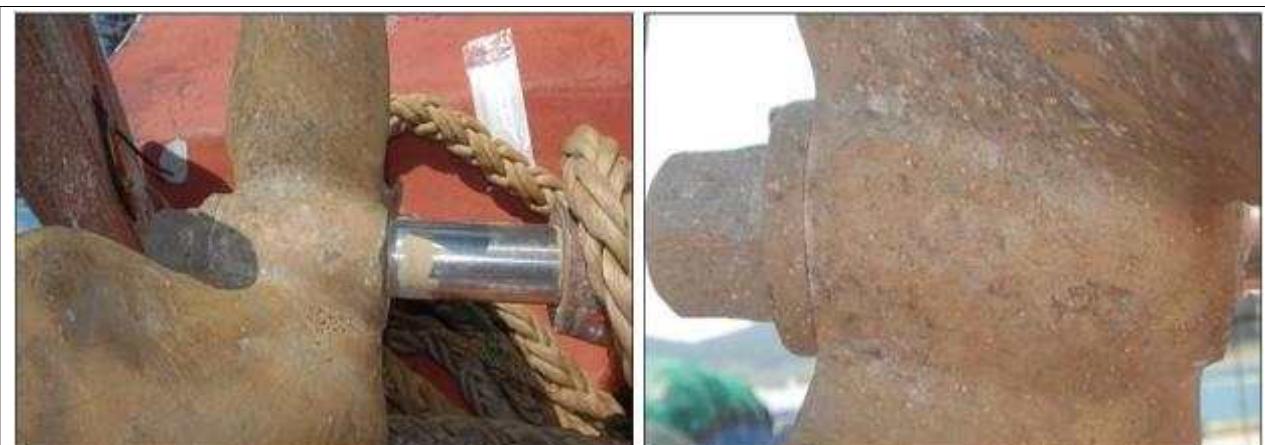
4.4.4 신양항에 양륙된 돌고래호의 진회색 로프가 감겨 있던 스크류 및 스크류 샤프트 부분도 <그림 20>과 같이 일부 마찰 흔적만이 식별될 뿐 진회색 로프가 고온에 의해 녹아 부착된 흔적은 식별되지 않았다.

<그림 20> 신양항에 양륙된 돌고래호의 스크류 및 스크류 샤프트

4.4.5 로프가 엔진 정지의 직접적 원인이라면 스크류·스크류 샤프트·로프에는 이에 상당하는 마찰 힘이 발생 하였을 것이며, 이에 따라 스크류, 스크류 샤프트 및 로프에도 마찰에 의한 표면의 압착 흔적 및 열로 인한 변형 흔적이 남아 있는 것이 타당할 것이다.

4.4.6 하지만, 돌고래호의 스크류 등에서는 그런 흔적을 식별할 수 없고, 4.2에서 분석한 바와 같이 엔진에 과부하도 없었다는 점 등을 종합하면 스크류 등에 감겨 있던 로프가 엔진을 정지 시킨 원인이 아니라고 판단된다.

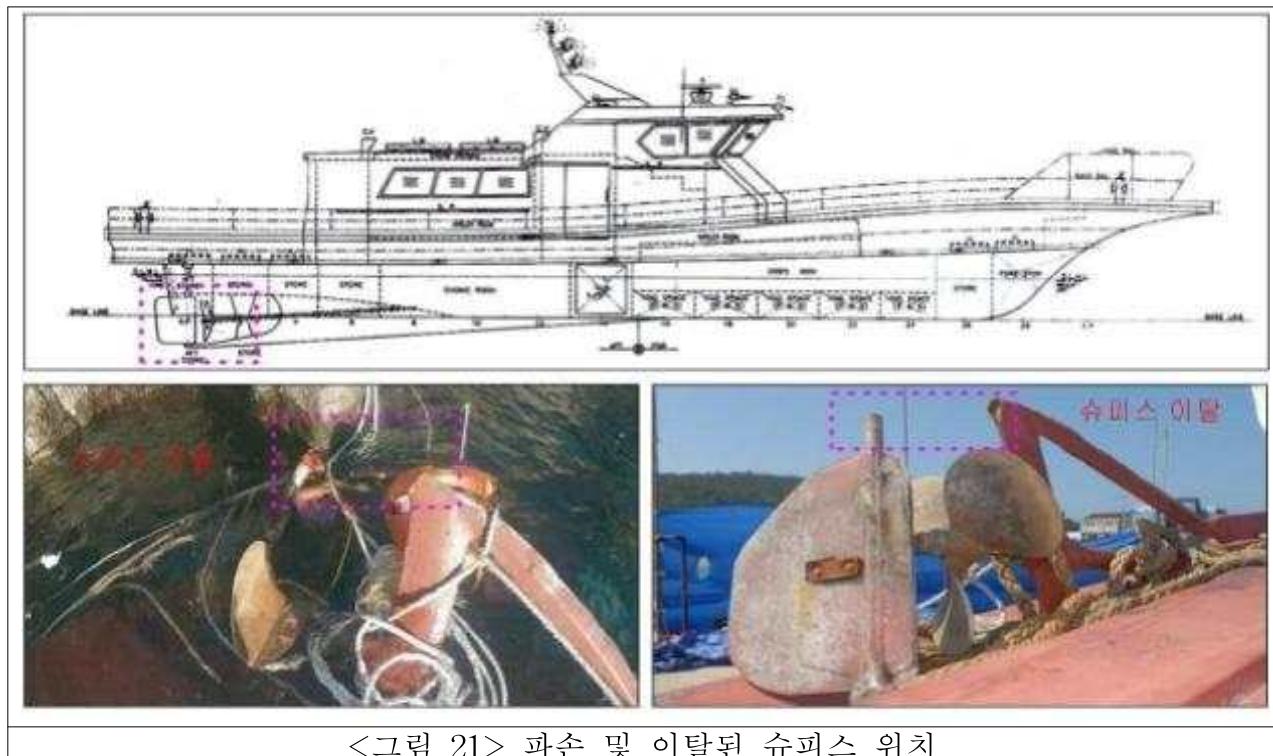
4.5.1 사고 후 청도 바위에 계류되어 있는 돌고래호의 방향타 지지대 인 슈피스는 <그림 21>에서 보는바와 같이 파손·이탈되었으며, 돌고래호 생존자들이 전복된 돌고래호에 다시 올라갔을 때 슈피스 부분은 없었다고 진술한 점을 고려하면 슈피스는 돌고래호가 전복되기 전 파손된 것으로 추정된다.

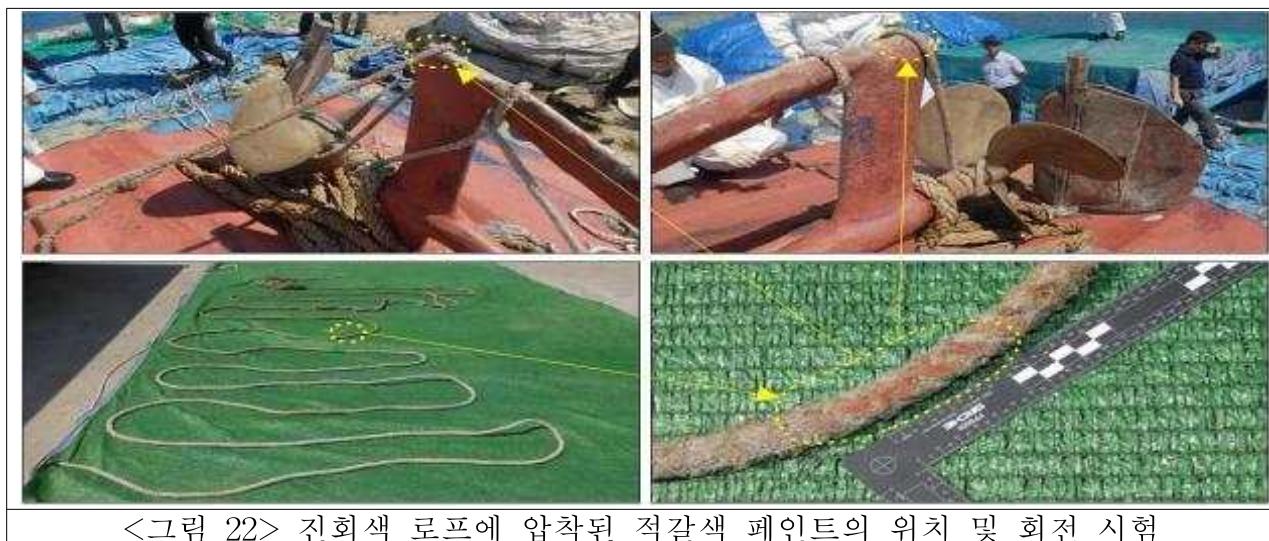
4.5.2 신양항에 양륙된 돌고래호의 합동 감식시 <그림 19>의 로프를 돌고래호의 스크류·스크류 샤프트 등에 <그림 22>와 같이 재현하여 위치시킨 후 적갈색 페인트가 압착된 로프를 연장해 보니, 압착된 로프 부위가 파손된 슈피스 부분에 위치하는 것이 확인되고 스크류를 돌고래호의 전진방향으로 회전시킨 결과 스크류가 조금 회전되다가 로프에 장력이 발생하여 회전되지 않았다.

4.5.4 아울러, 국립과학수사연구원 감정 결과에 따르면, <그림 22>의 진회색 로프의 압착된 부분에 유리섬유가 박혀 있고 이 유리섬유가 슈피스 파단면 주변에서 채취한 적갈색 페인트에서도 확인되었으며 슈피스 파단면의 적갈색 페인트와 진회색 로프의 압착된 적갈색 페인트는 상호 동일계통의 페인트로 확인된다.¹⁶⁾

16) 국립과학수사연구원은 ①로프, ②슈피스, ③돌고래호에서 채취한 페인트 감정결과 세가지 페인트의 성분이 모두 동일계통이나, ① 및 ②에서 채취한 페인트는 유리섬유가 식별되고 ③에서 채취한 페인트는 유리섬유가 식별되지 않아 ①에 압착된 페인트는 ②에 도장된 적갈색 페인트로부터 부착되었을 것으로 분석

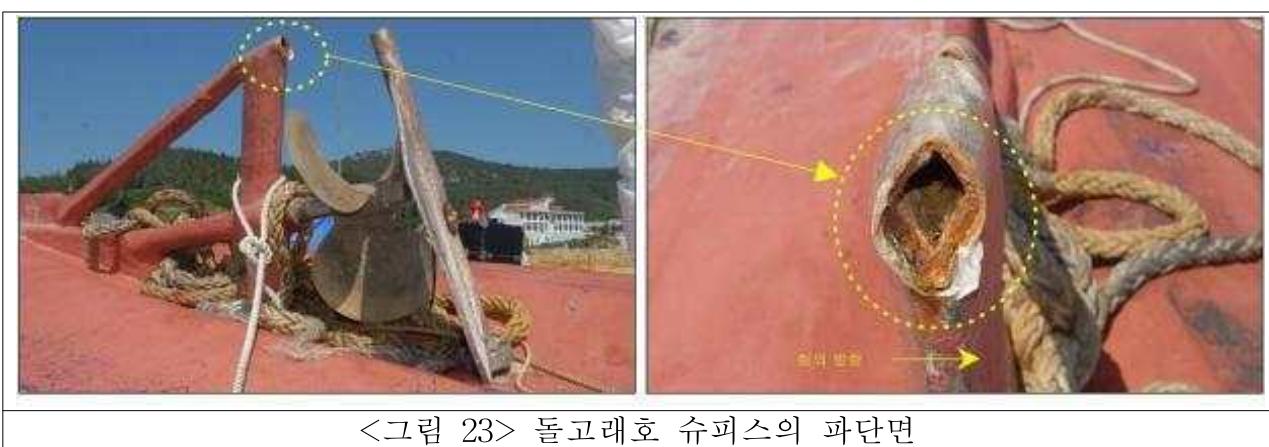
4.5.3 돌고래호의 슈피스 파단면은 <그림 23>에서 보는 바와 같이 돌고래호의 우측면에서 좌측면 쪽(전진방향 기준)으로 뜯겨져 나간 형상으로, 슈피스 파손은 돌고래호의 우측면에서 좌측면으로 작용하는 힘에 의해 발생한 것으로 보인다.

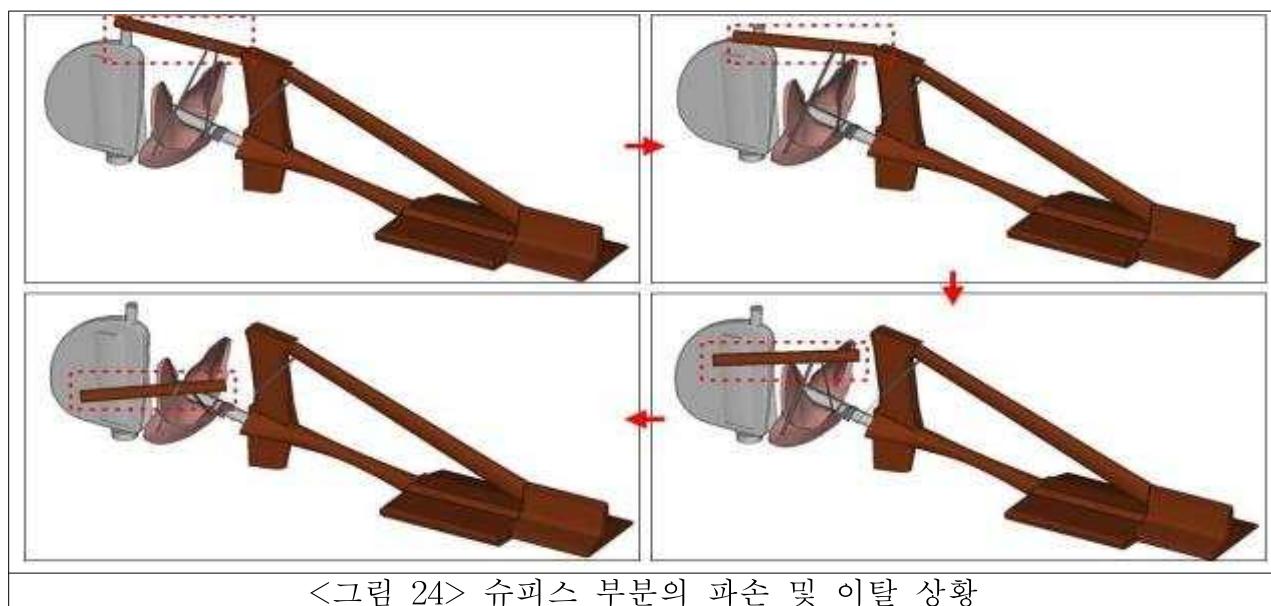
4.5.5 따라서, 4.5.1~4.5.4에 언급한 사실로 종합하면, 돌고래호 슈피스 부분은 원인미상의 로프가 돌고래호의 스크류·스크류 샤프트·슈피스 부분에 감긴 후 돌고래호의 전진 회전에 의해 발생한 장력에 의해 파손되면서 이탈된 것으로 추정된다.

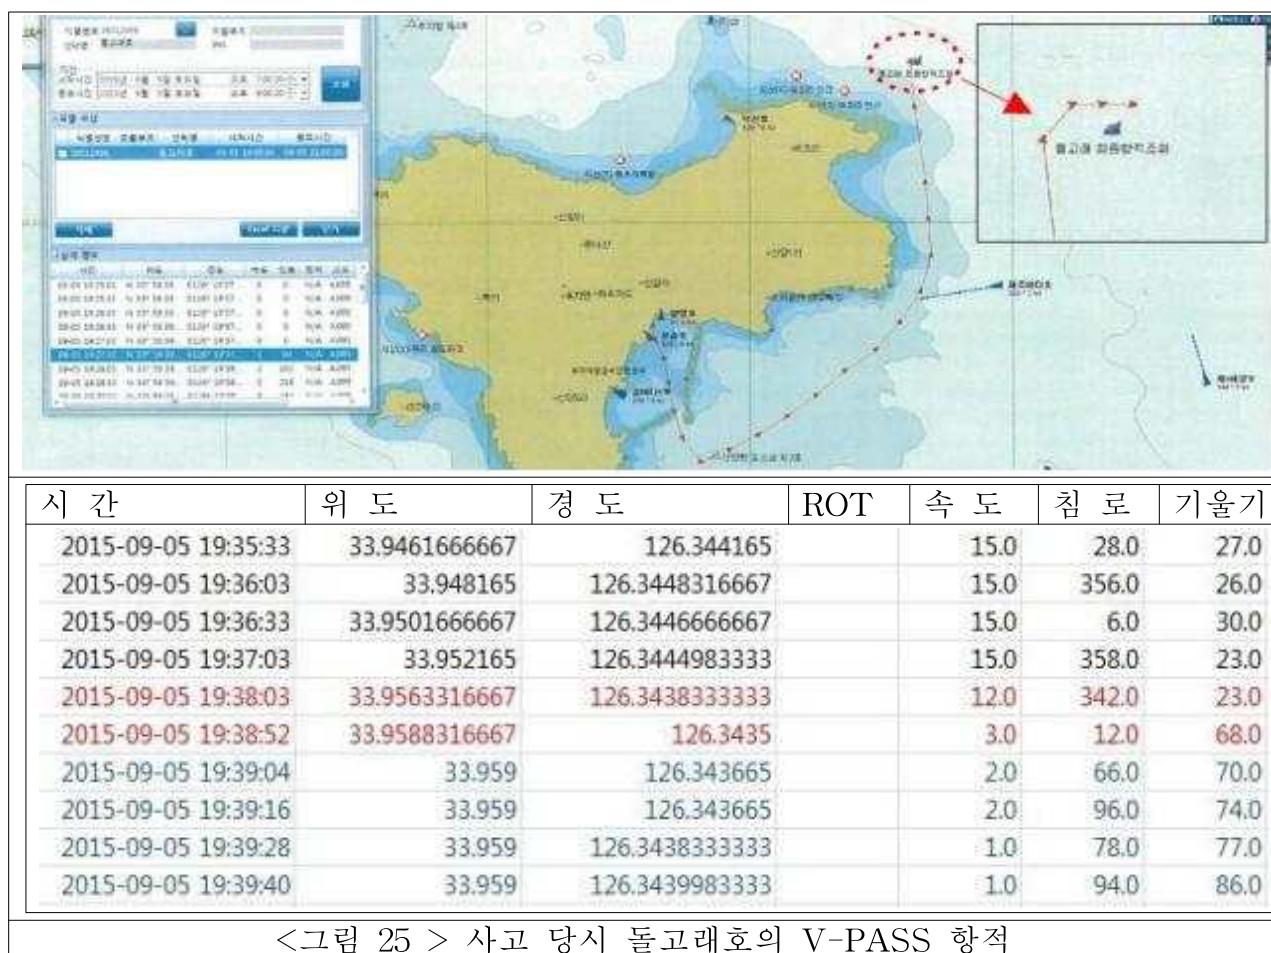
4.6.3 이후, <그림 25>와 같이 19시 39분 04초부터 19시 39분 40초까지 36초간 선박은 70도→74도→77도→86도로 계속 기울었으며, 19시 39분 04초 이후는 돌고래호의 위도 변화 없이 경도만 동쪽으로 변화하는데, 이 시점에 돌고래호는 전진타력을 상실하고 동쪽으로 떠 밀려간 것으로 추정된다.

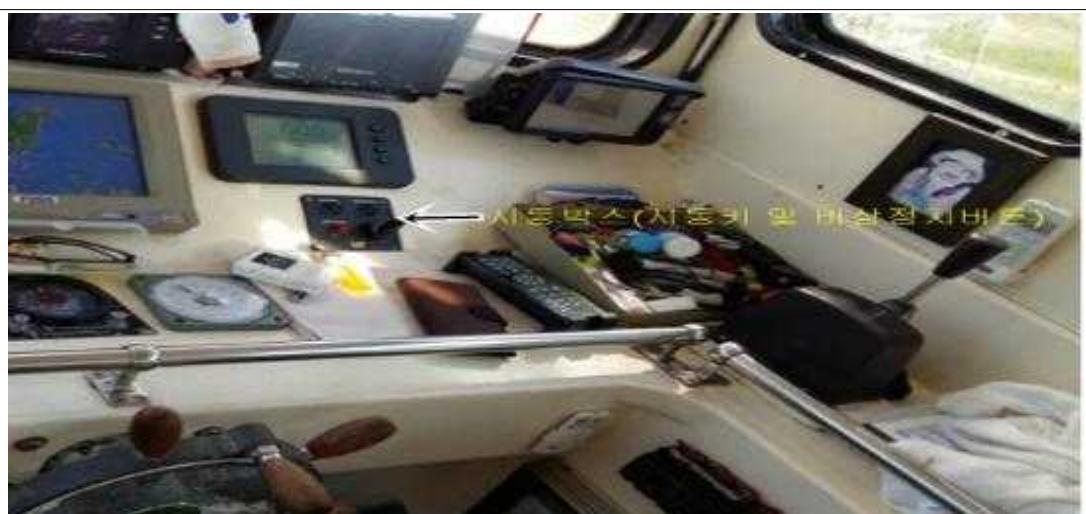
<그림 26> 돌고래호 엔진과 동형의 엔진이 탑재된 어선의 시동박스

4.6.7 또한, 앞 4.2에서 분석한 바와 같이 사고당시 돌고래호 엔진은 정상 작동되었던 것으로 보이므로, 돌고래호의 엔진은 선장이 의도적으로 시동박스의 시동키를 정지위치로 돌리거나 비상정지 버튼을 눌러서 껐다고 추정된다.
