원양어선 제501오룡호 침몰사고 특별조사 보고서

〈Safety Investigation Report〉

사 고 일 자 : 2014. 12. 1.

해양안전심판원 특별조사부

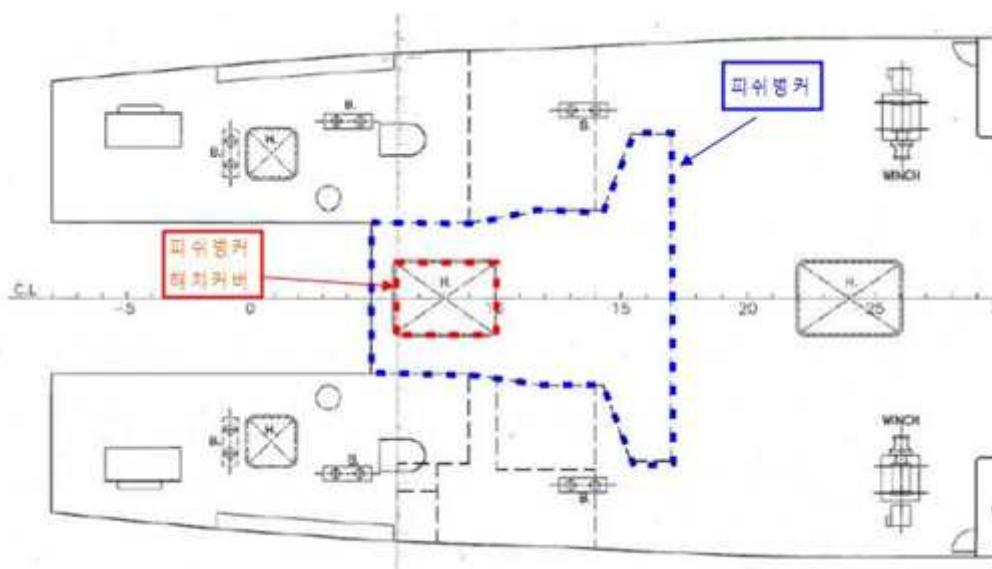
2.3.7 넷째, 기존에는 피쉬벙커 해치커버가 작은 것($1.5M \times 1.5M$) 2기가 설치되어 있었는데 이를 폐쇄하고 중앙부에 큰 것(선박 횡방향 $1.8M \times$ 선박 길이방향 $2.4M$) 1기를 설치하였다. 이는 현장에서 작업을 직접 지휘하는 선장이 작업의 편리성을 이유로 꼭 필요하다고 요구했기 때문이었다.

[그림 5] 피쉬벙커 해치커버 확장(붉은 색 네모 부분)

내려서 닫는 방식이었으나, 역시 작업의 편리성을 이유로 피쉬 병커 내부로 내려서 열고 올려서 닫는 플랩해치커버(Flap Hatch Cover)방식으로 변경 설치하였다.

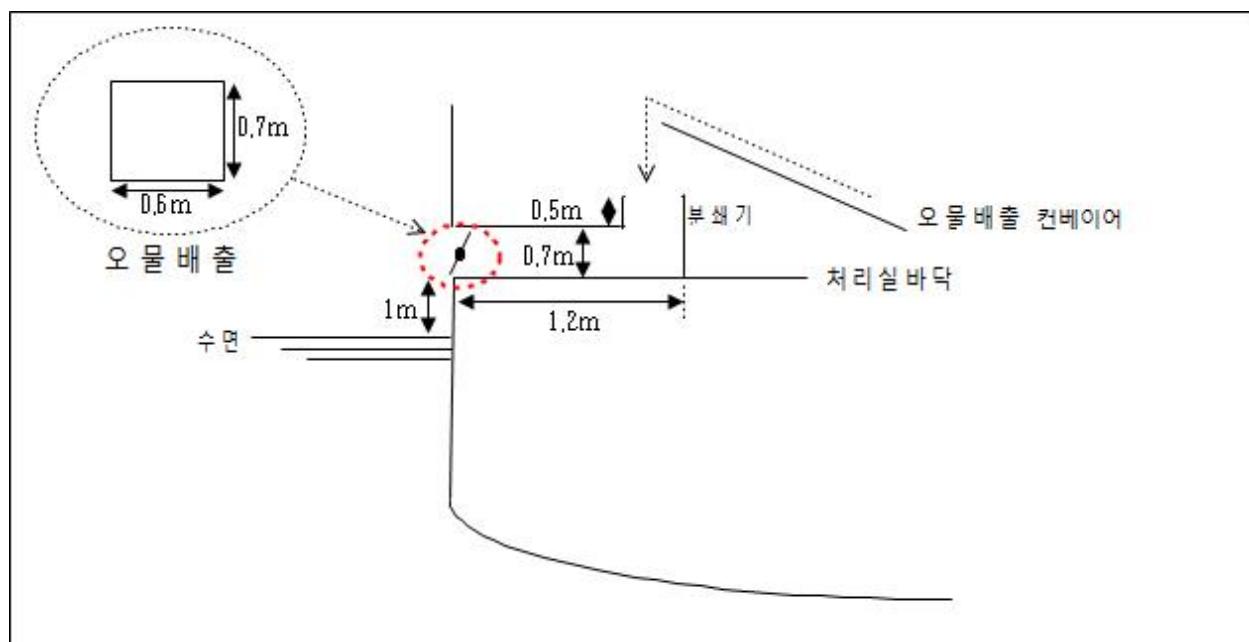
3.1.4.1 이 선박의 좌현 프레임 번호 17~19번 사이 처리실 바닥면 (기선상 6.8미터 높이)에 처리실에서 어획물을 처리하고 난 오물 등을 외부로 배출하기 위한 오물배출구(가로 0.6미터, 높이 0.7 미터)가 [그림 7], [그림 8]과 같이 설치되어 있다.

[그림 7] 오물배출구 설치 상황

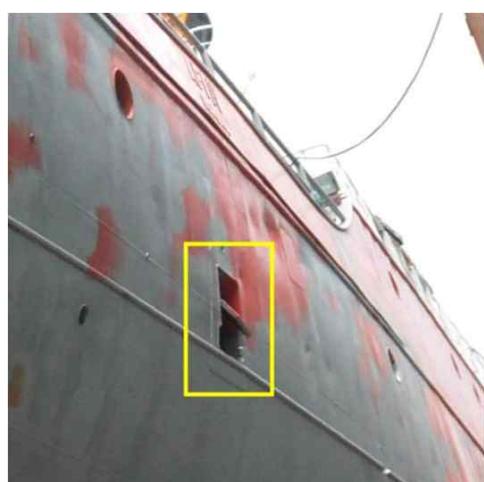
※ 제501오룡호는 같은 위치
좌현측에 설치되어 있음

[그림 8] 동형선의 오물배출구 설치 상황(우현측)

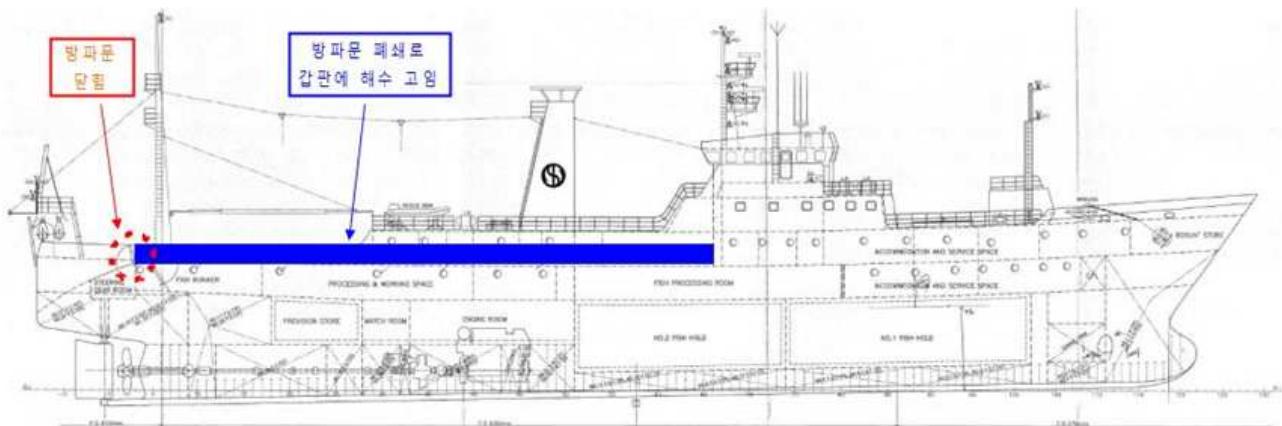
3.3.2.7 갑판 상 해수가 올라오는 상황에서도 선장의 지시에 따라 선미에 위치한 선원들은 그물자루를 갤로스²⁴⁾에 걸어 피쉬 병커에 쏟아 봇기 위한 준비를 하였다. 이러한 작업을 하면서도 갑판 상에 해수가 올라오면 주변의 구조물 주위로 몸을 피했다가 다시 나와서 작업하기를 반복하였다.

[그림 16] 방파문 폐쇄로 인한 갑판상 해수 유입 상태

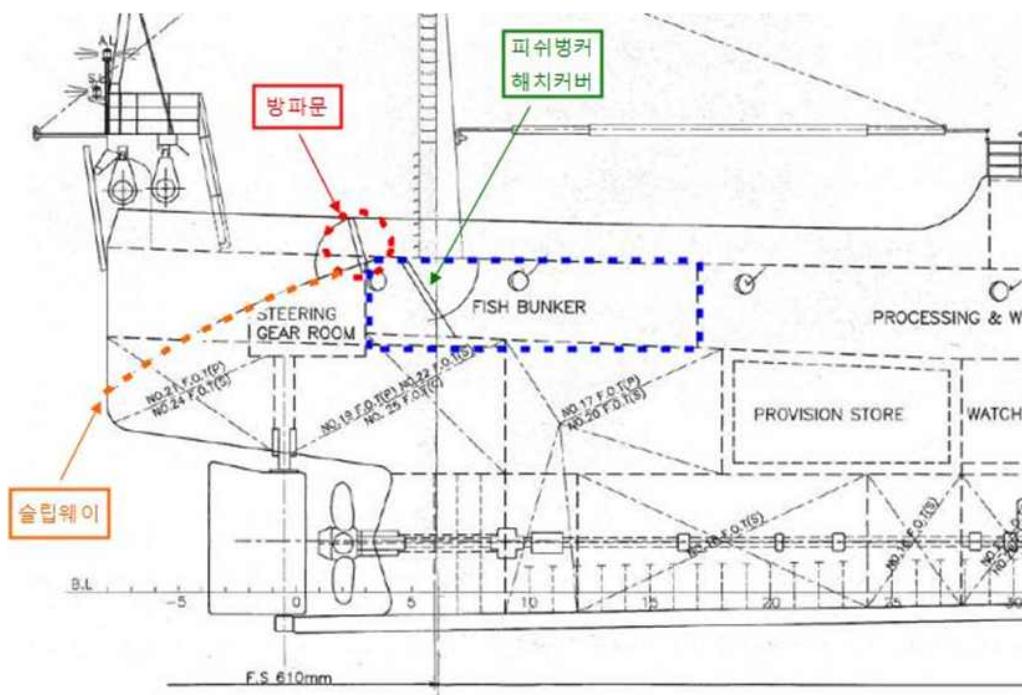
3.3.2.9 그러나, 선장은 피쉬벙커 해치커버의 개방을 지시하였으며, 같은 날 12시경 해치커버가 개방되고 어획물과 함께 상당량의 해수가 피쉬벙커로 쏟아져 들어갔다.

[그림 17] 슬립웨이, 방파문, 피쉬벙커 및 해치커버

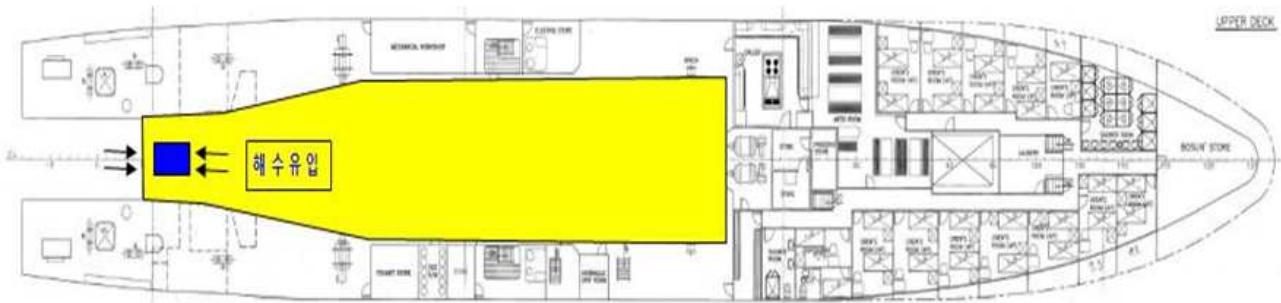
3.3.2.10 피쉬벙커 해치커버가 개방된 상태로 지속적으로 해수가 유입되자, 선미에서 빨리 해치커버를 닫는 와중에 어획물과 함께 피쉬벙커로 쏟아졌던 그물이 해치커버와 갑판사이에 끼어 해치커버는 완전히 닫히지 않았고, 틈새가 약 10센티미터 가량 벌어진 상태가 되었다.

[그림 18] 피쉬벙커 해치커버를 통한 피쉬벙커 해수 유입 상태

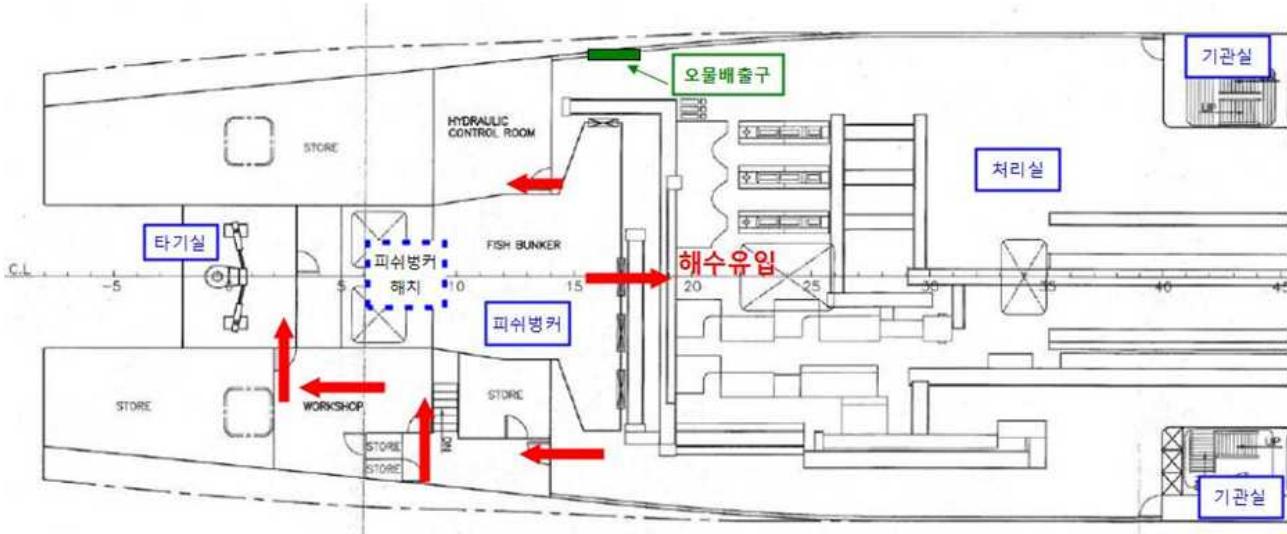
3.3.2.12 피쉬벙커로 쏟아진 어획물과 해수의 양이 많아짐에 따라 피쉬벙커와 처리실 사이를 구획하고 있던 나무 칸막이 틈새를 통해 해수가 처리실로 유입되다가 나무 칸막이가 터지면서 삽시간에 해수와 어획물이 처리실로 유입되었다.

3.3.2.14 처리실로 유입된 해수는 후미의 열려 있던 타기실 구획 출입문 코밍(문턱, 높이 60센티미터)을 넘어 타기실과 처리실 사이에 있는 창고로 유입되었으며, 유입된 해수는 창고를 채운 다음 타기실 코밍(높이 45센티미터)을 넘어 타기실로 유입되었다.

[그림 19] 피쉬벙커 해수유입 후 해수 이동 경로

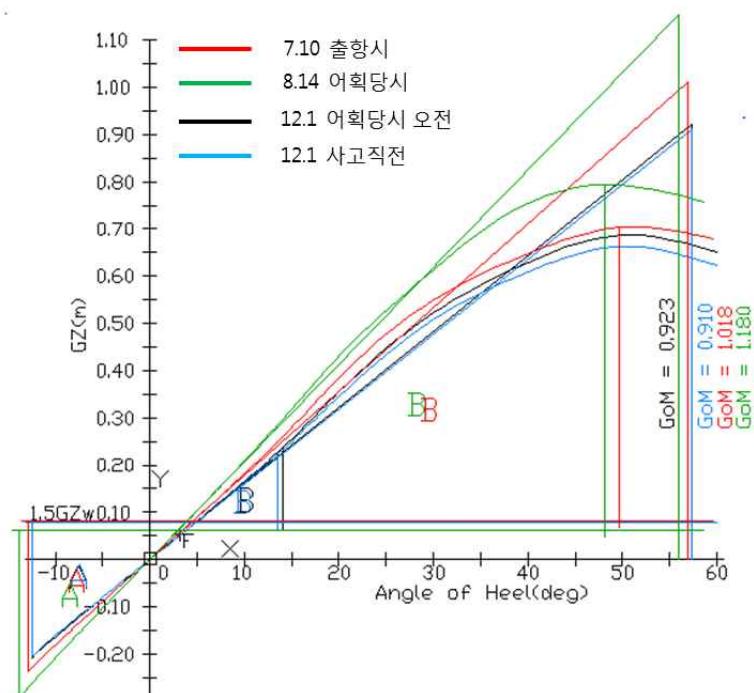
[그림 27] 배수량(7.10~12.1)에 따른 복원성 곡선 비교

4.2.7.2 위 [표 16]으로 볼 때 이 선박의 오물배출구가 정상적이었던 9월 중순까지는 복원성에 문제점이 없었으나 오물배출구가 손상된 이후는 계속 복원성에 문제가 있었다고 판단된다.

4.2.7.4 상기 [표 17]을 비교해 보면 오물배출구가 파손되지 않았다고 가정할 경우 복원성은 기준을 만족하나 오물배출구가 손상됨으로써 복원성이 기준을 만족하지 못하게 되었음을 알 수 있다.

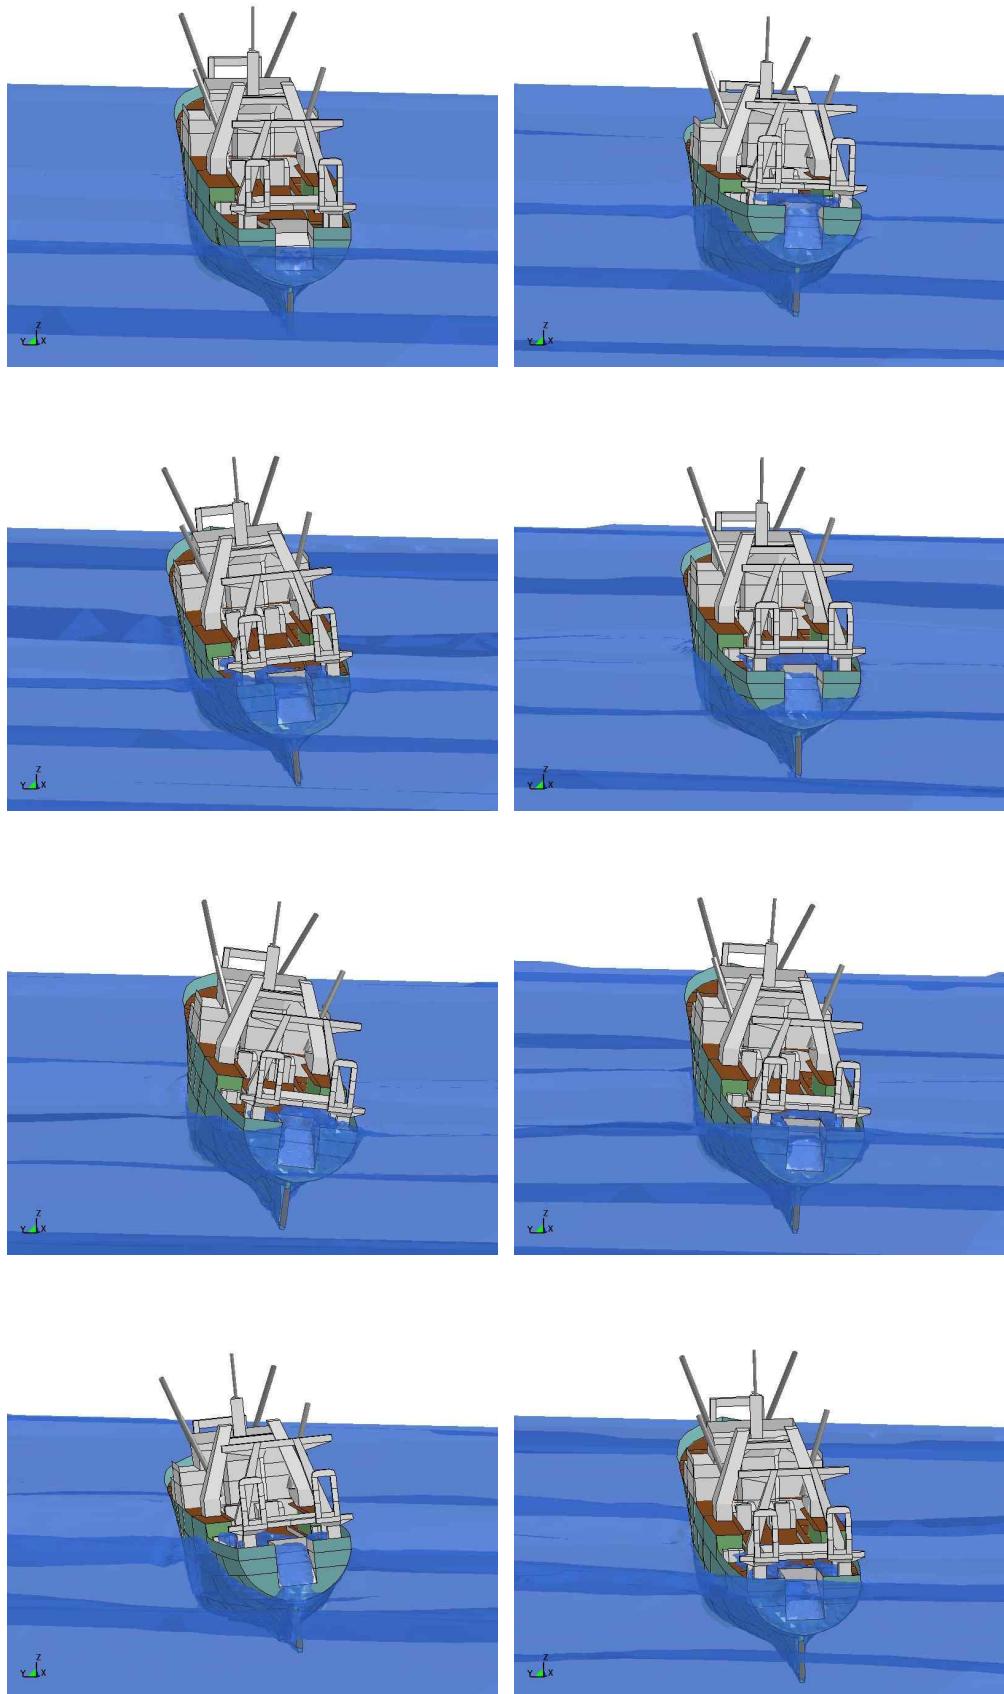
4.3.4.2 당시 선박은 선미 우현이 수면에 일부 잠기고 파도가 선미 갑판을 덮치고 있었다. 선미좌현의 오물배출구는 선체가 우현으로 횡경사 되어 있어, 수면보다 다소 높은 위치에 있었지만 파도가 선체에 예각으로 부딪치면서 좌현선미가 수면에 주기적으로 잠기는 효과가 있어 해수가 조금씩 유입되었다. 해수는 불완전하게 닫혀 있는 피쉬벙커 해치커버를 통해 주로 유입되었다.

[그림 34-1] 케이스 1-1(좌현선미 20도 파도)의 거동을 선미에서 바라본 모습

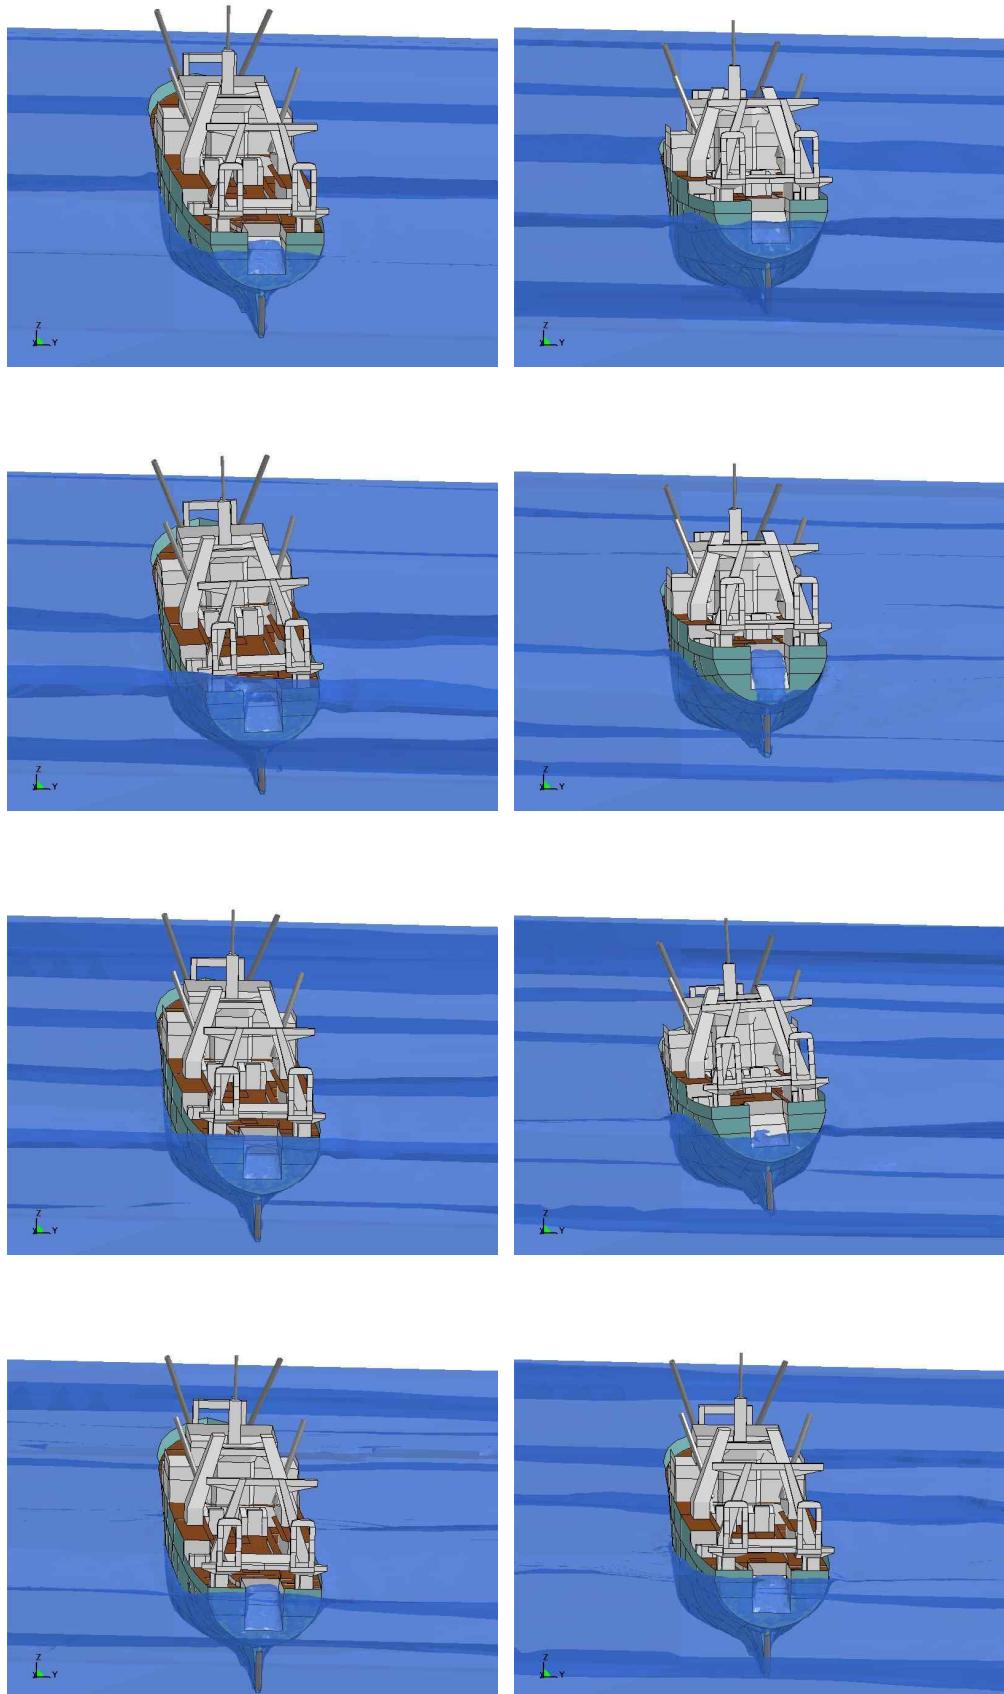
4.3.4.4 케이스 1-0의 시뮬레이션 결과, 선체는 작은 각도의 중요와 횡요는 발생하여도 파도가 상갑판으로 덮치지 않아 해치커버나 오물배출구를 통한 해수 유입은 더 이상 발생하지 않는다. 이 결과는 [그림 35-1]과 같이 나타난다.

[그림 35-1] 케이스 1-0(우현선수 20도 파도) 거동을 선미에서 바라본 모습

4.3.4.5 이러한 시뮬레이션 결과를 통하여 어획물을 양망한 후 피쉬벙커 해치커버를 열고 어획물을 투하하기 전에 케이스 1-0과 같이 선수를 파도 방향으로 선회하였다면 파도가 상갑판으로 덮치지 않아 이번 사고가 발생하지 않았을 것이라 것을 확인할 수 있었다.
