COL-08-10-GIA

# INFORME FINAL DE ACCIDENTE

**Accidente ocurrido el día 7 de julio de 2008 a la  
aeronave Boeing B747-200FM, Matrícula N714CK  
en Madrid, Cundinamarca.**

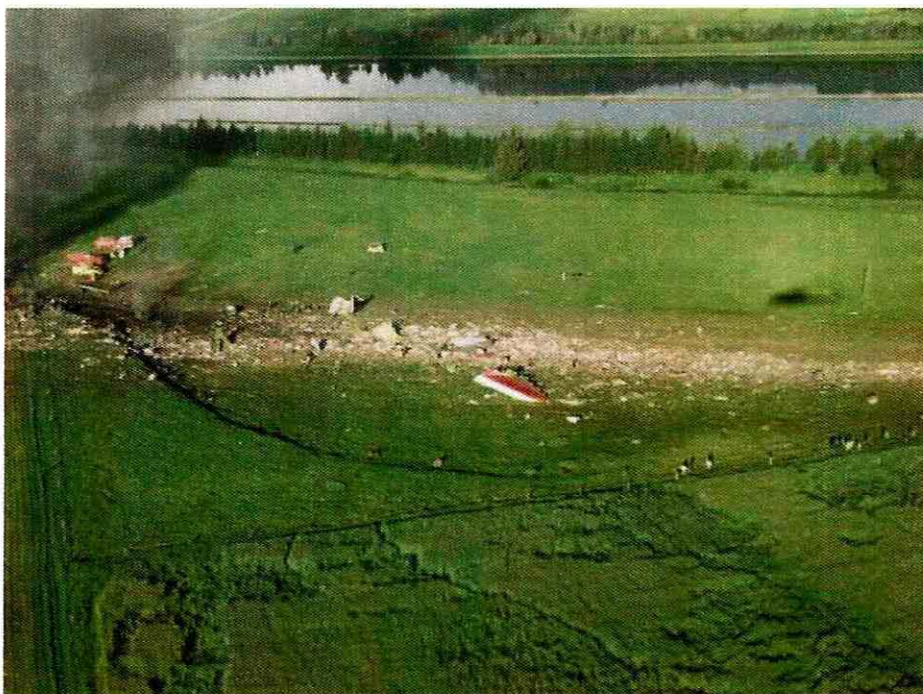
*Vista general del accidente*

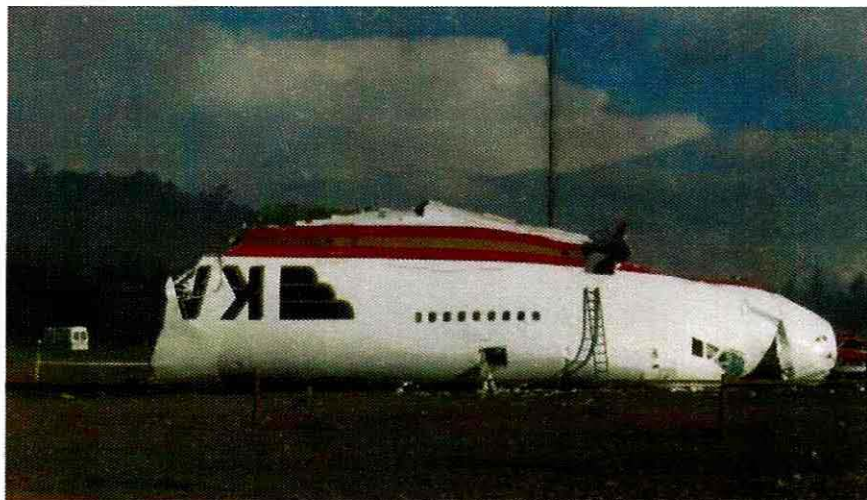
Como consecuencia del impacto y posterior incendio, la aeronave resultó destruida.

*Daños en la aeronave*

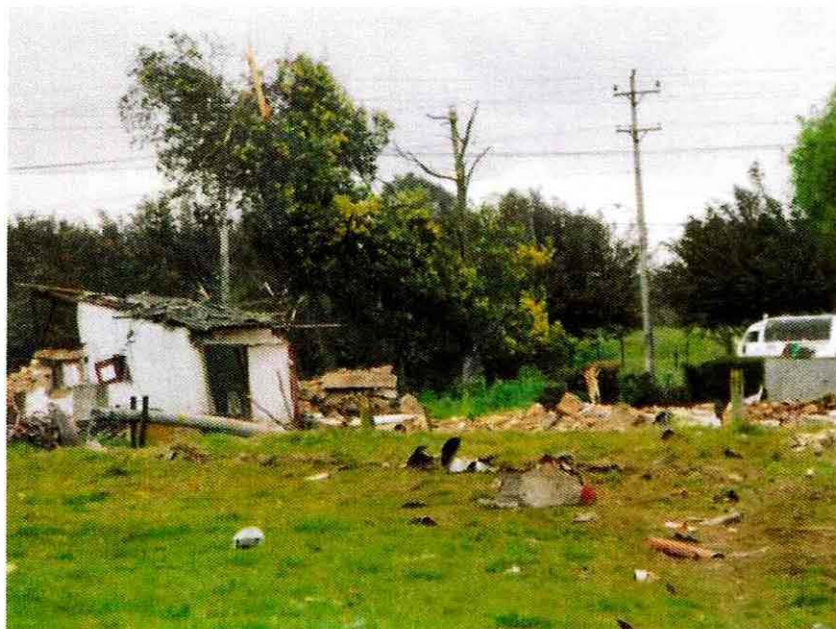
Dstrucción de un inmueble localizado en coordenadas N 04° 43.188 W074° 15.121, daños a la vegetación circundante y suelo en aproximadamente 1.000 m<sup>2</sup>.

*Vivienda afectada por el impacto*

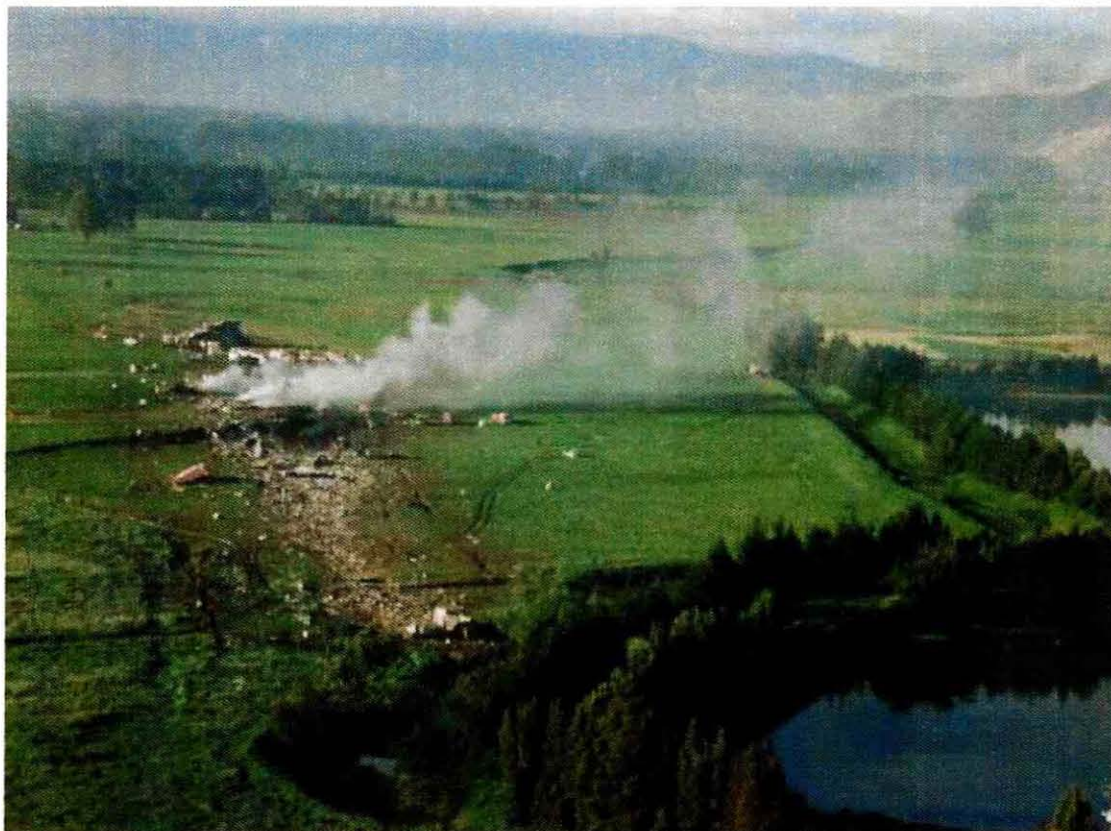
*Área de Impacto*

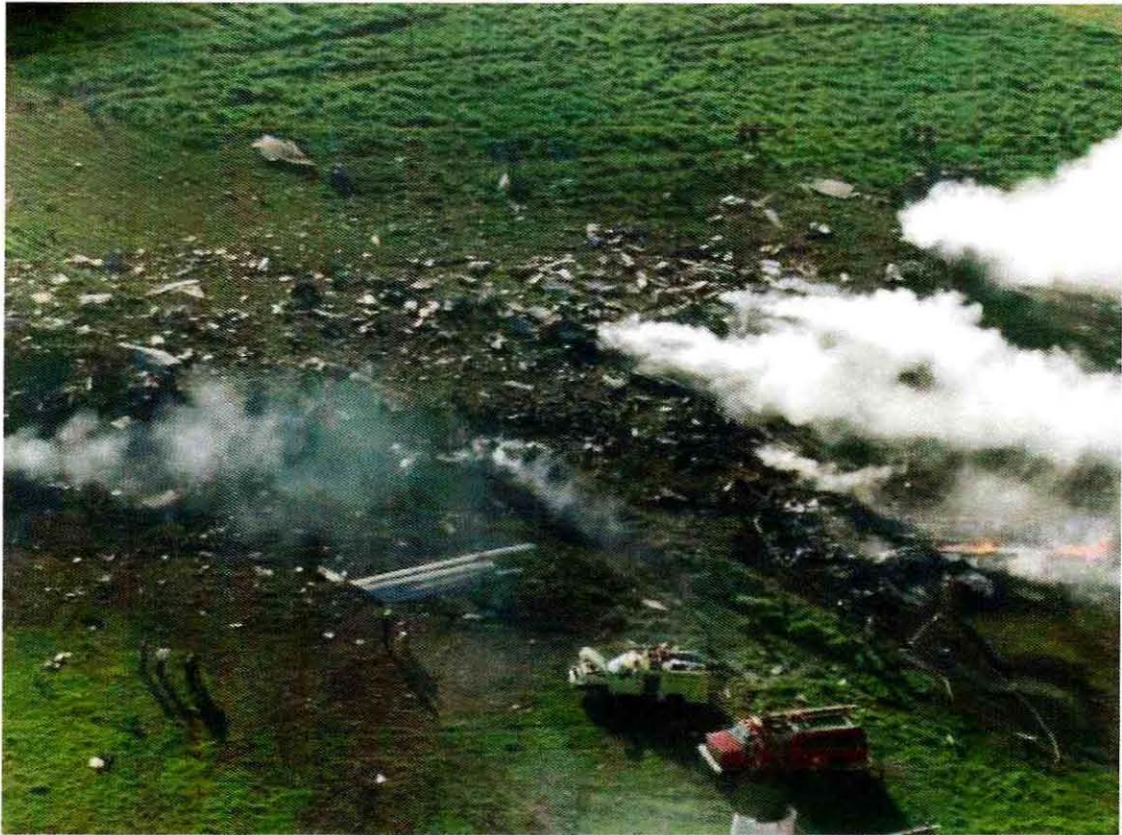
*Incendio Pos Impacto*

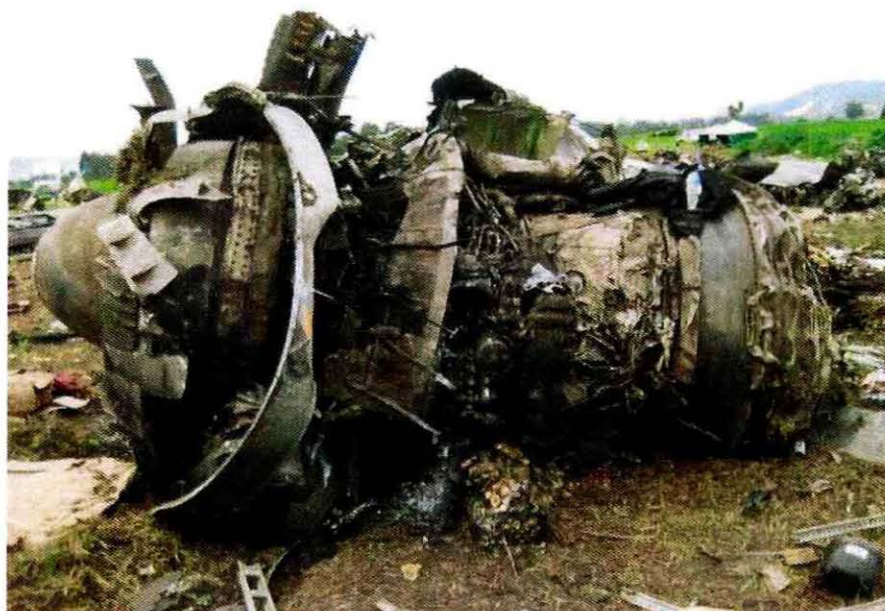
*Estado final del Motor 4*

El espacio de holgura de los álabes del Fan no pudo ser medido debido a los daños por impacto, sin embargo, los registros de mantenimiento indican que en la última visita al taller en enero de 2008, el espacio de holgura era de 0.240 pulgadas. Según el manual del motor (EM) en su tarjeta de trabajo 72-00-31-43-02, el espacio de holgura debería ser entre 0.210 y 0.230 pulgadas. La longitud de la cuerda de los álabes fue medida y aproximadamente el 30% de los 23 álabes se encontraron por debajo de los requerimientos del manual con la máxima de 0.139% pulgadas por debajo del límite. De acuerdo con la tarjeta de mantenimiento P&W JT9D-7Q EM, Task 72-31-03-22-007, la máxima erosión está limitada a 0.100 pulgadas con un detrimento de la longitud de la cuerda entre 0.150 a 0.180 pulgadas dependiendo de la localización de la medida.

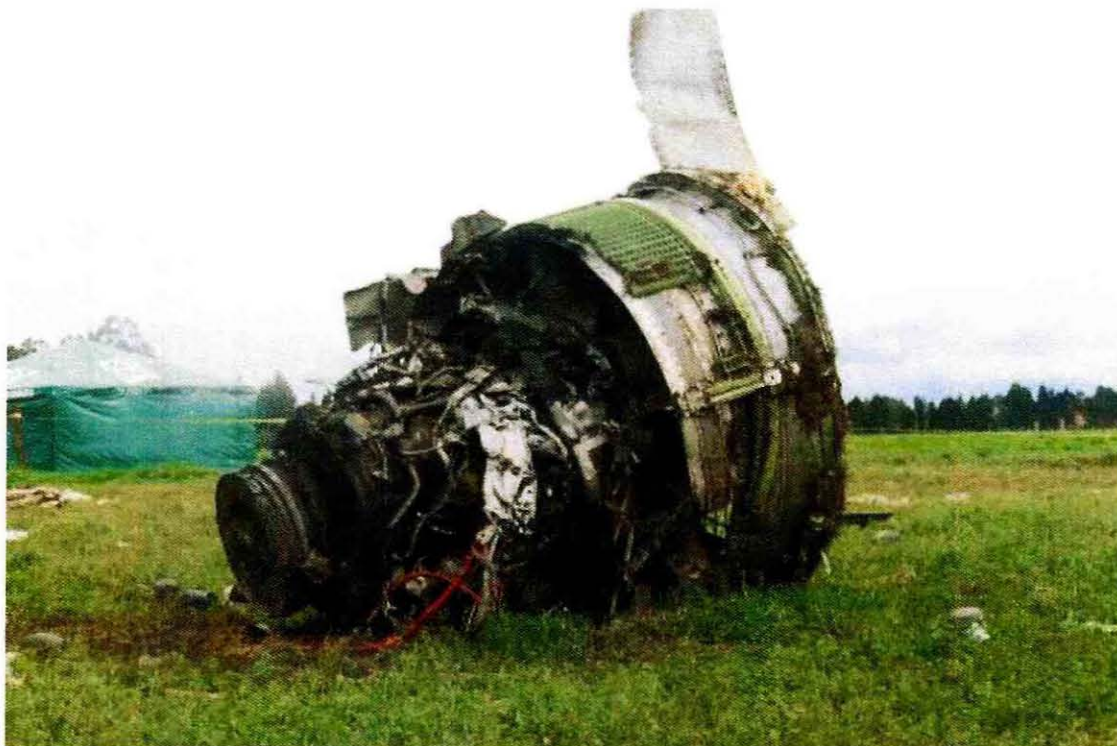
Todas las piezas de la trayectoria de gases mostraban daño térmico aislado. La primera señal de daño térmico se encontró en los álabes del HPT en la primera etapa. Todos los álabes estaban presentes, sin embargo, todas las puntas del borde de ataque habían desaparecido (por el calor excesivo) exponiendo el deflector de refrigeración interna y un tinte azulado en el lado cóncavo del perfil de todos los álabes. Todos los sellos de aire externos (BOAS) de la primera etapa del HPT exterior estaban en posición, pero todos ellos mostraban transferencia de material, marcas de contacto fuerte y surcos. Algunos presentaban agujeros en la cavidad de enfriamiento. Todas las guías de la segunda etapa estaban en posición, pero todas ellas mostraban falta de material en el filete de transición entre el manto y la superficie de soporte en el borde de ataque. Todos los álabes de la segunda etapa del HPT estaban presentes, pero exhibían daño mecánico del borde de salida y falta de material exponiendo la cavidad interna de enfriamiento.

El BOAS de la segunda etapa también exhibía daño térmico en un patrón que parecía consistente con lo observado en el BOAS de la primera etapa. El examen metalográfico de todas las piezas de la senda de gases -excepto las guías de la primera etapa- mostraba que las partes alcanzaron su temperatura de derretimiento. El daño termal y la pérdida de material encontrado en el HPT pudieron ser suficientes para causar los daños hacia atrás. Los daños subsiguientes en cascada debieron iniciarse atrás de las piezas del HPT, probablemente en la tercera etapa del LPT.

El examen de las piezas recuperadas reveló pérdida significativa de material (por calor) en el aro externo de al menos la mitad de la cuerda, decoloración azulada y álabes con material adherido y derretido. Cabe anotar que la tercera etapa es la primera etapa de turbina sin enfriamiento interno. También se encontró daño termal y material en cantidad significativa debajo del BOAS de la tercera etapa. Todos los álabes hacia atrás de la tercera etapa del LPT estaban fracturados en diferentes longitudes y el examen de las fracturas no reveló señales de fatiga.

*Estado Final motor 1*

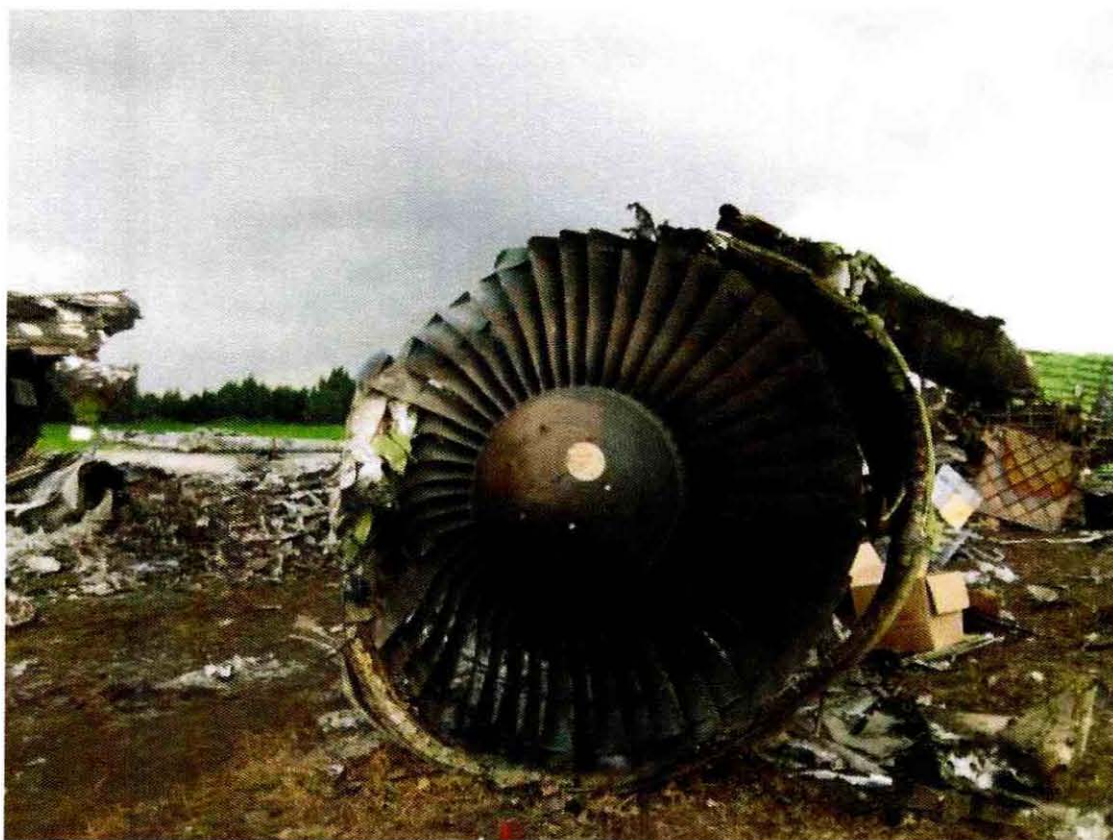
Una aleta guía de la turbina de la primera etapa estaba fuertemente inclinada a lo largo de la línea recta que corre longitudinalmente a través del HPT. Dos de los sellos de aire de la primera etapa mostraban quemaduras a través de la pared interna y una guía de la segunda etapa hacía falta con las dos guías adyacentes mostrando pérdida de material. Este daño observado es típico de una boquilla de combustible que opera con ralladuras.

*Estado Final motor 2*

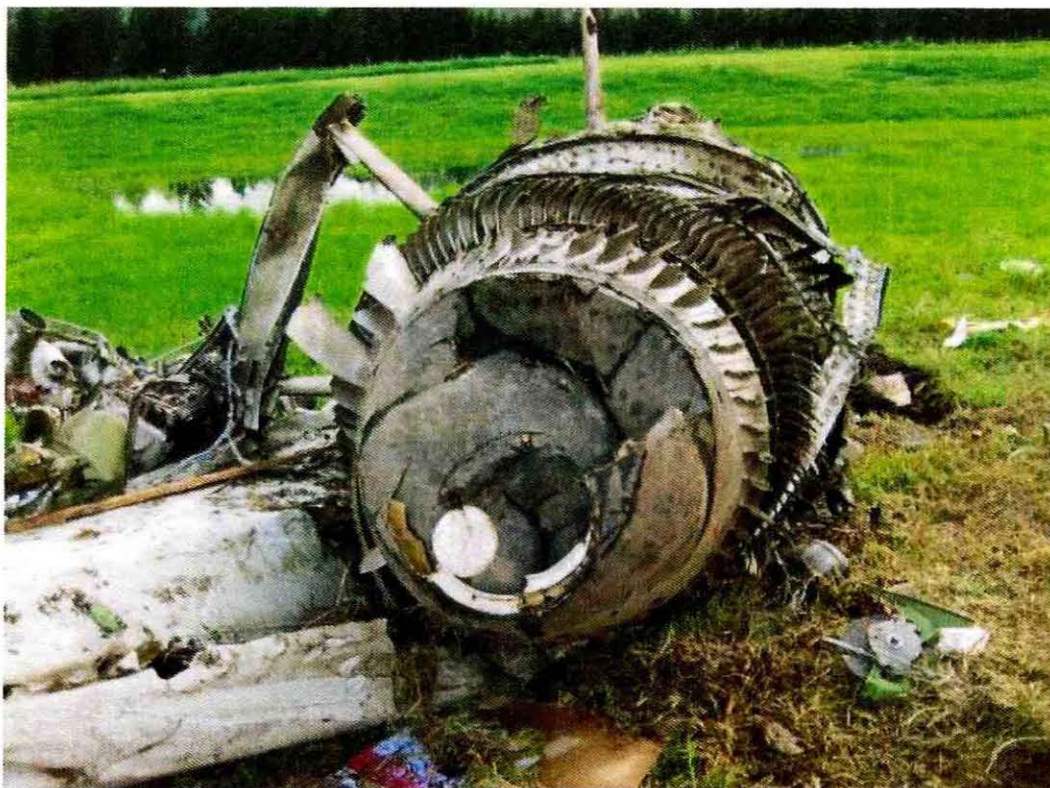
Al contrario de los motores 1, 2 y 4, todos los álabes del Fan del motor No. 3 estaban fuertemente dañados o distorsionados al punto que no fue posible tomar impresiones de los bordes de ataque o gráficos de sombra para determinar la severidad de la erosión. Sin esta información la capacidad de flujo o la eficiencia del Fan no pudieron ser determinadas. Sin embargo, usando el estimativo de deterioro del módulo del Fan con el AMM Test 12, se determinó que al momento del evento el motor No. 3 tenía una pérdida neta de empuje de -0.3% y una reducción del margen de sobrecarga del motor de -1.1% lo que es consistente con la condición de los componentes evaluados.

*Estado Final Motor 3***MOTOR No.3 N/S 702121 de la aeronave N715CK**

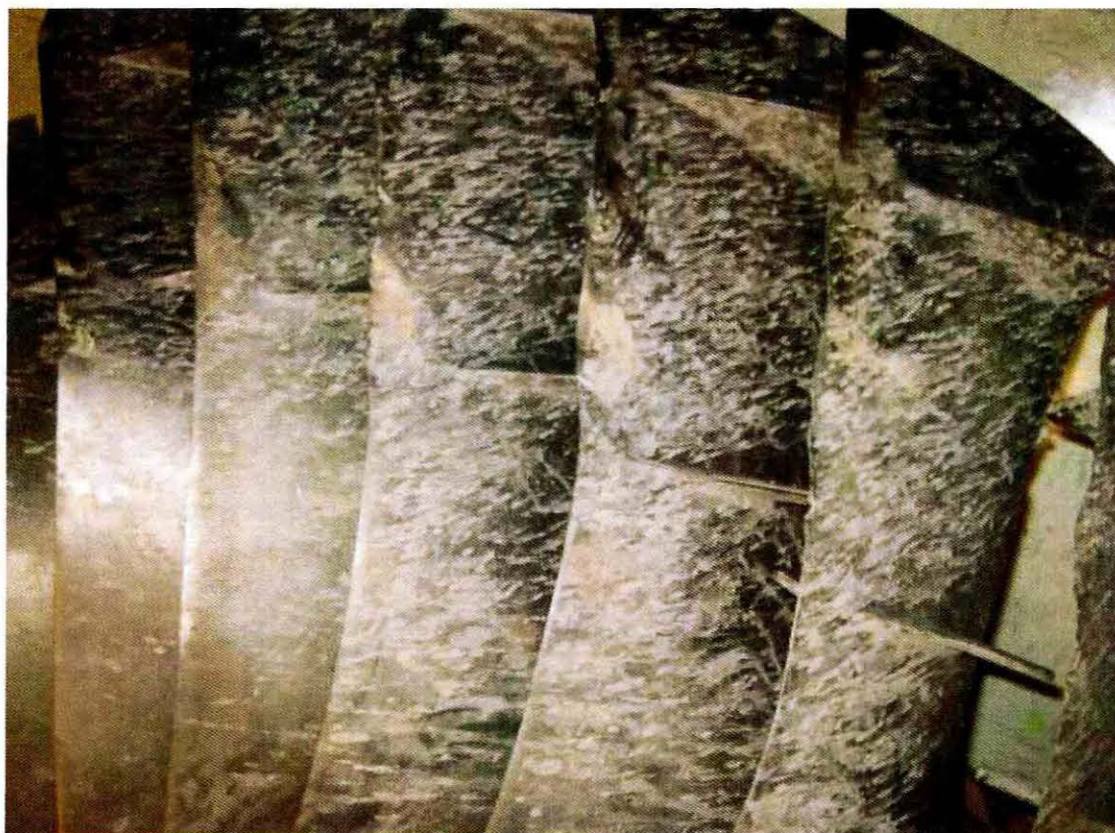
Las fluctuaciones del empuje experimentadas por el motor No. 2 pudieron deberse a una combinación de daños del HPT, actitud del avión, erosión del borde de ataque de los álabes del Fan y longitudes de la cuerda de los álabes por debajo de los límites del manual.

El motor No.2 operó normalmente a lo largo del vuelo hasta los últimos 86 segundos cuando experimentó múltiples sobrecargas, pero no experimentó una falla en vuelo que resultara incontenible, penetraciones de las cubiertas o fuego interno. Los daños observados in situ eran consistentes con el motor girando al momento del impacto y el examen de las boquillas no reveló anomalías que explicaran el daño termal observado en el HPT, el daño estaba presente antes del vuelo del accidente.

*Estado de los álabes Motor 2*

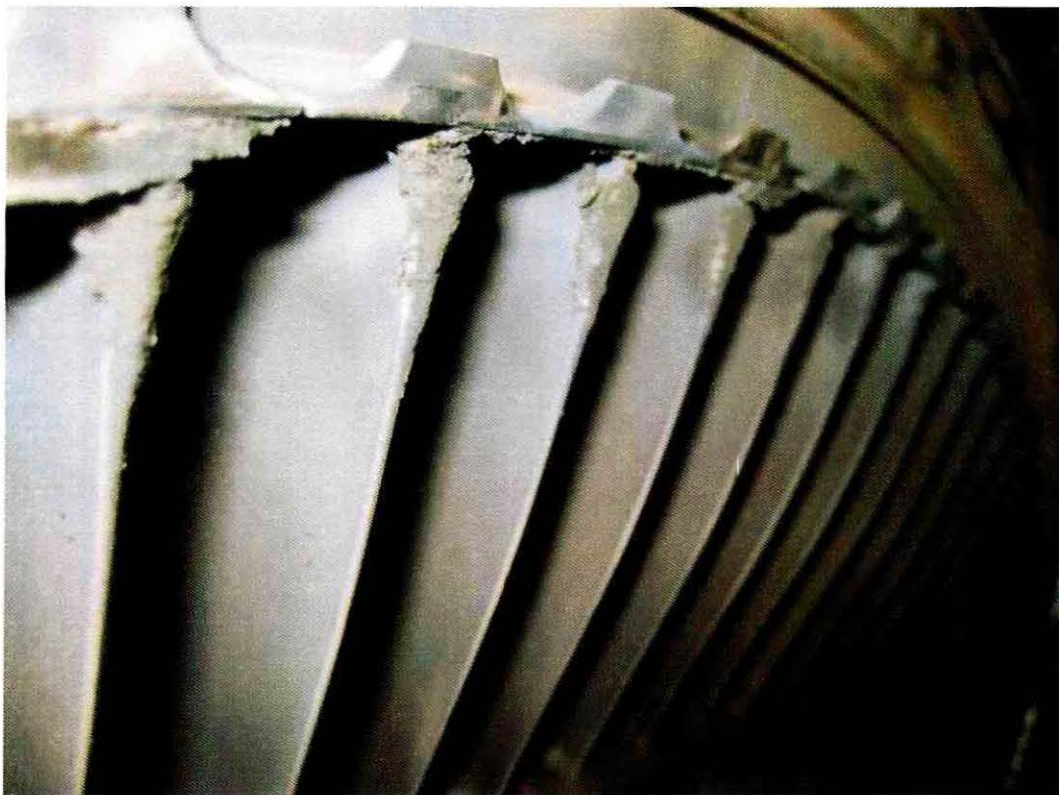
Al contrario de los motores 1, 2 y 4, todos los álabes del motor No. 3 estaban fuertemente dañados o distorsionados al punto que no fue posible tomar impresiones de los bordes de ataque o gráficos de sombra para determinar la severidad de la erosión. Sin esta información la capacidad de flujo o la eficiencia del Fan no pudieron ser determinadas. Sin embargo, usando el estimativo de deterioro del módulo del Fan con el AMM Test 12, se determinó que al momento del evento el motor No. 3 tenía una pérdida neta de empuje de -0.3% y una reducción del margen de pérdida del compresor de -1.1% lo que es consistente con la condición de los componentes evaluados.

Aunque no se pudo efectuar una evaluación de la capacidad de flujo o eficiencia del módulo del Fan, se determinó que el motor operó normalmente a lo largo del vuelo y los daños observados in situ eran consistentes con el motor girando a alta velocidad en el momento del impacto. El desarme del motor no mostró señales de daño térmico ni falla de componentes que pudiesen haber impedido que el motor funcionara normalmente.

*LPT Motor 3*
