2025年12月2日  
東日本旅客鉄道株式会社

## 東北新幹線 走行中に連結部が外れ停車した事象に関する弊社の対応について

# 別紙1 走行中に連結部が外れた推定原因

## 別紙2 対策（走行中の車両状態で解説）

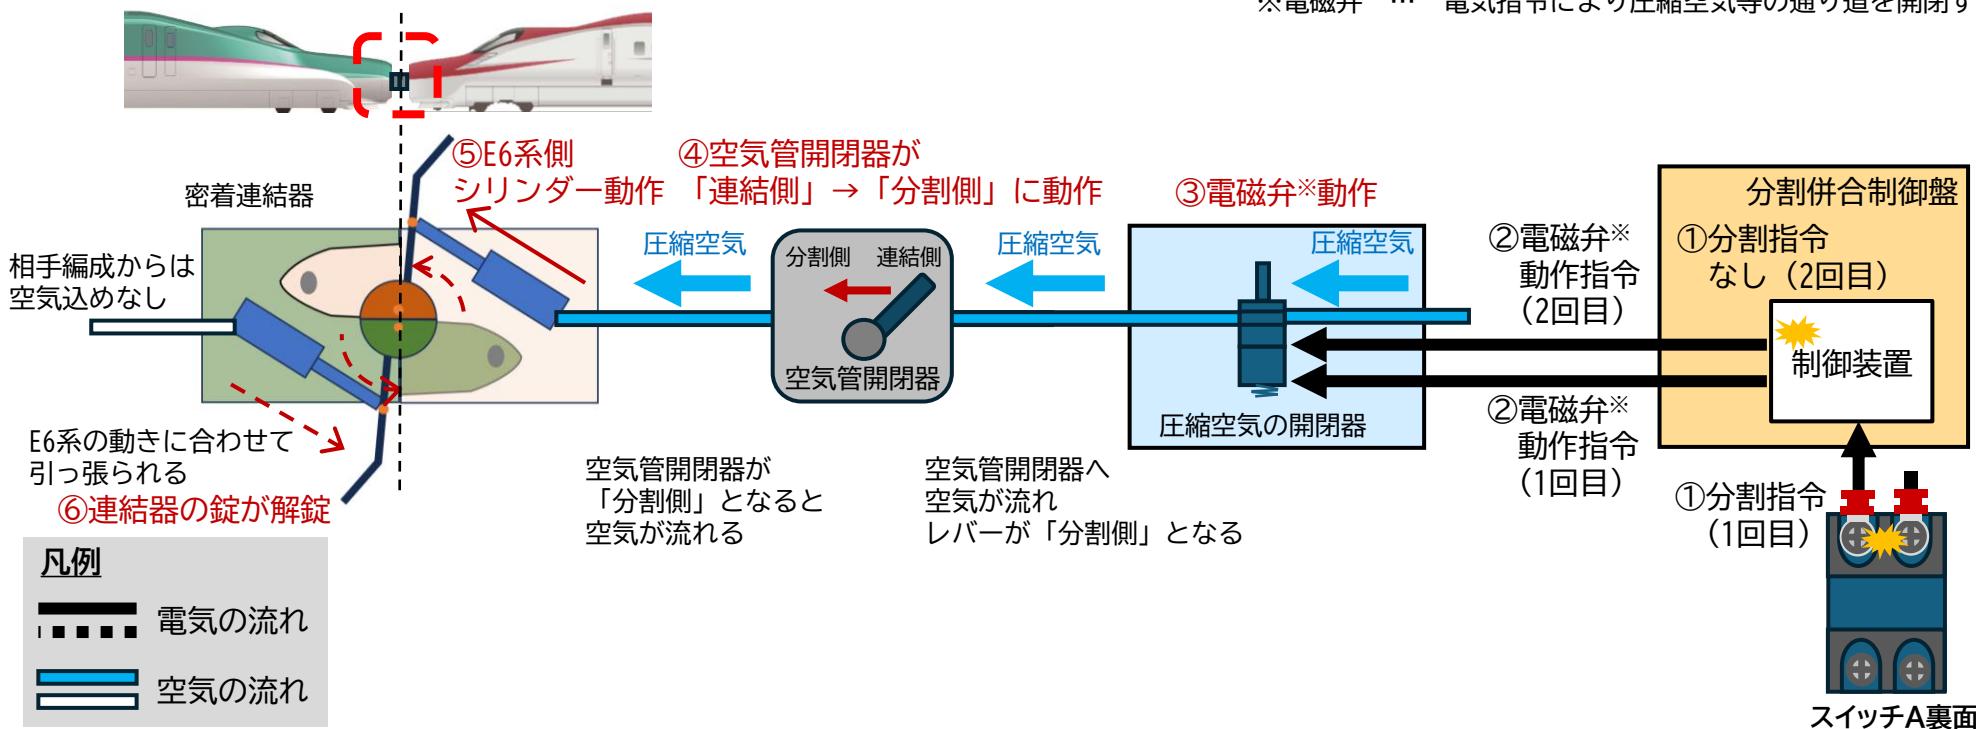
## 1回目 (2024年9月19日)

- 併合作業が完了しない場合に再度分割させるために扱う「スイッチA」の端子部に金属片が接触

- E6系側において、制御装置の不具合により電磁弁が動作したことで連結器を分割させる動作が発生

- 併結走行中に分割指令が出てもレバーが動作しないよう固定金具で機械的に固定

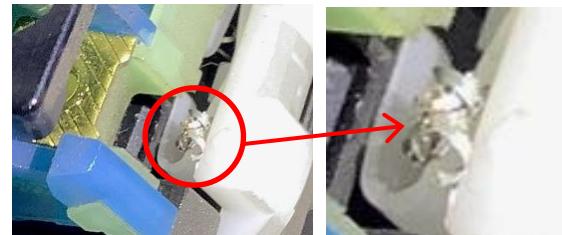
発見された金属片 (一部)

- スイッチAを恒久的に廃止
- 新造時に金属片が発生しない設計条件
