# **Commission d'enquête technique sur les causes du naufrage du *Joola***

## ***Rapport d'enquête***

Dakar, le 04 novembre 2002

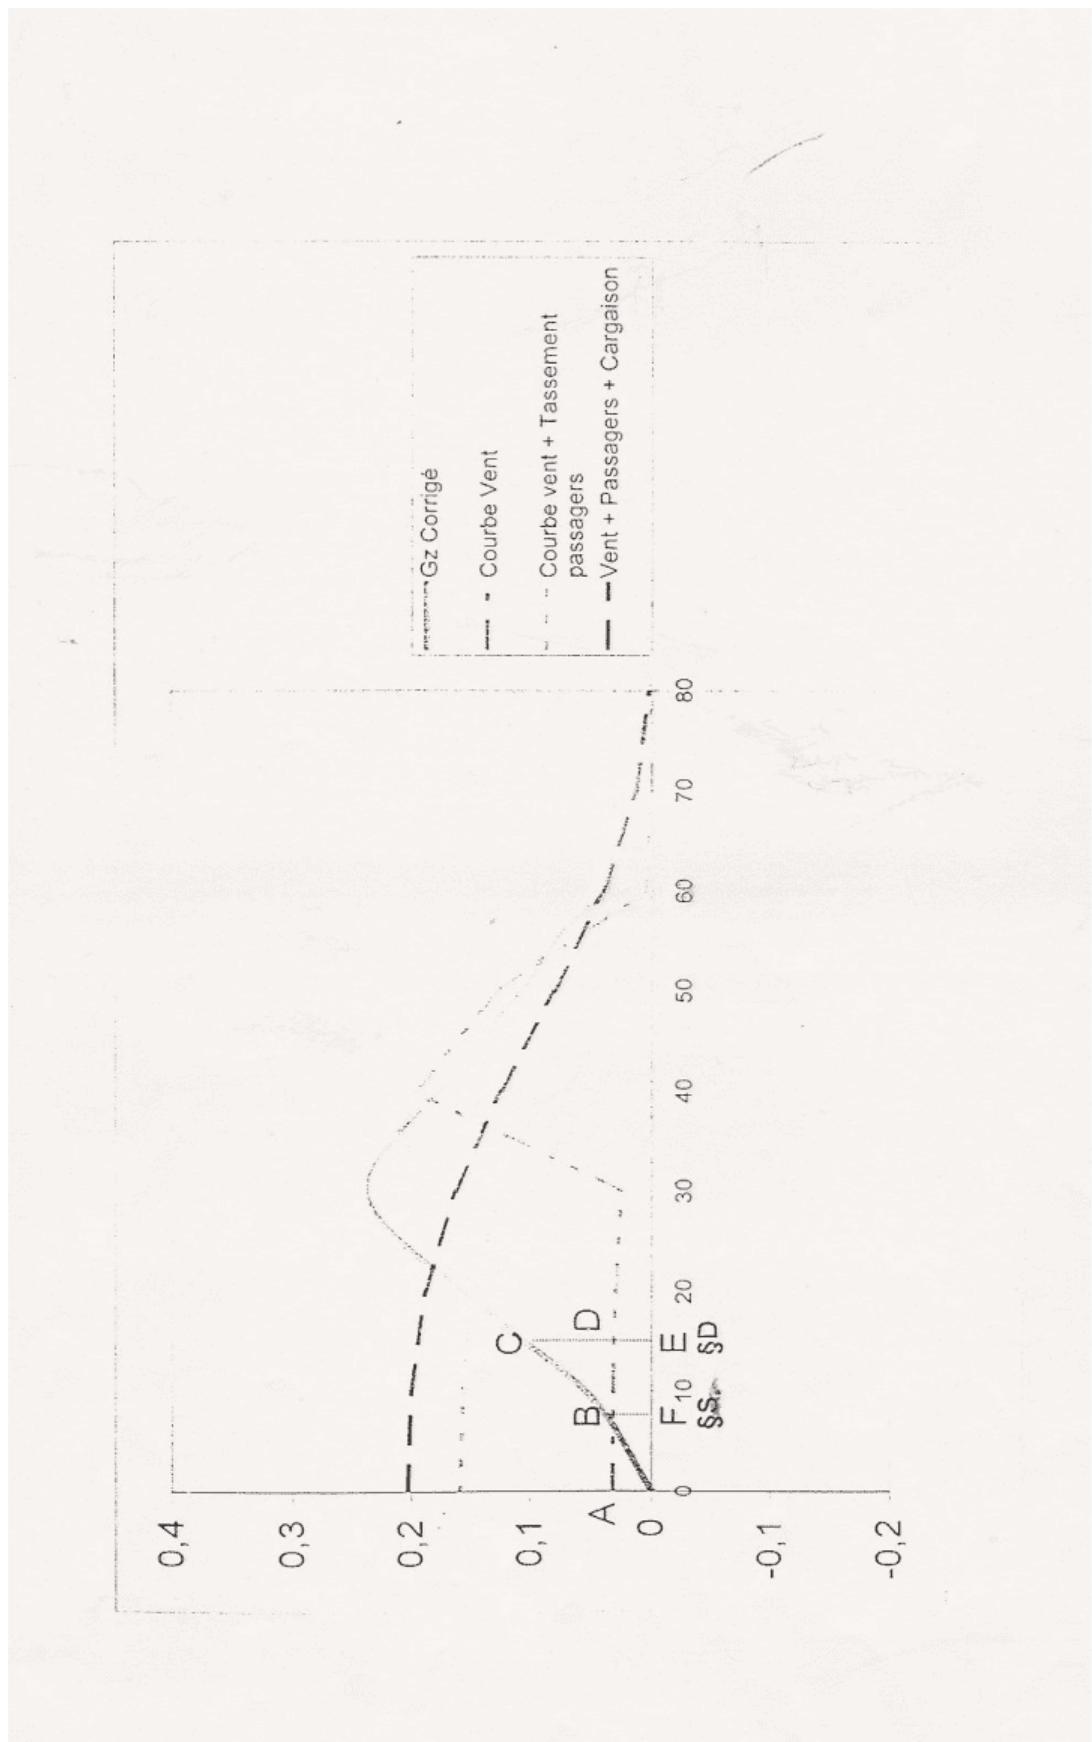
Conditions: 1220 passagers, 25T de cargaison, 100% de ballast

Moment d'incl.	12,5T*6,25=78,2									
Bras de levier GZc	0,048762237	0,04802	0,04512541	0,039079735	0,0299368	0,019243014	0,0962151	0,00329075	0,00057143	
GZV+GZp+GZc	0,220453947	0,2171	0,20401187	0,176679381	0,13534418	0,086997614	0,04349881	0,01487746	0,00258344

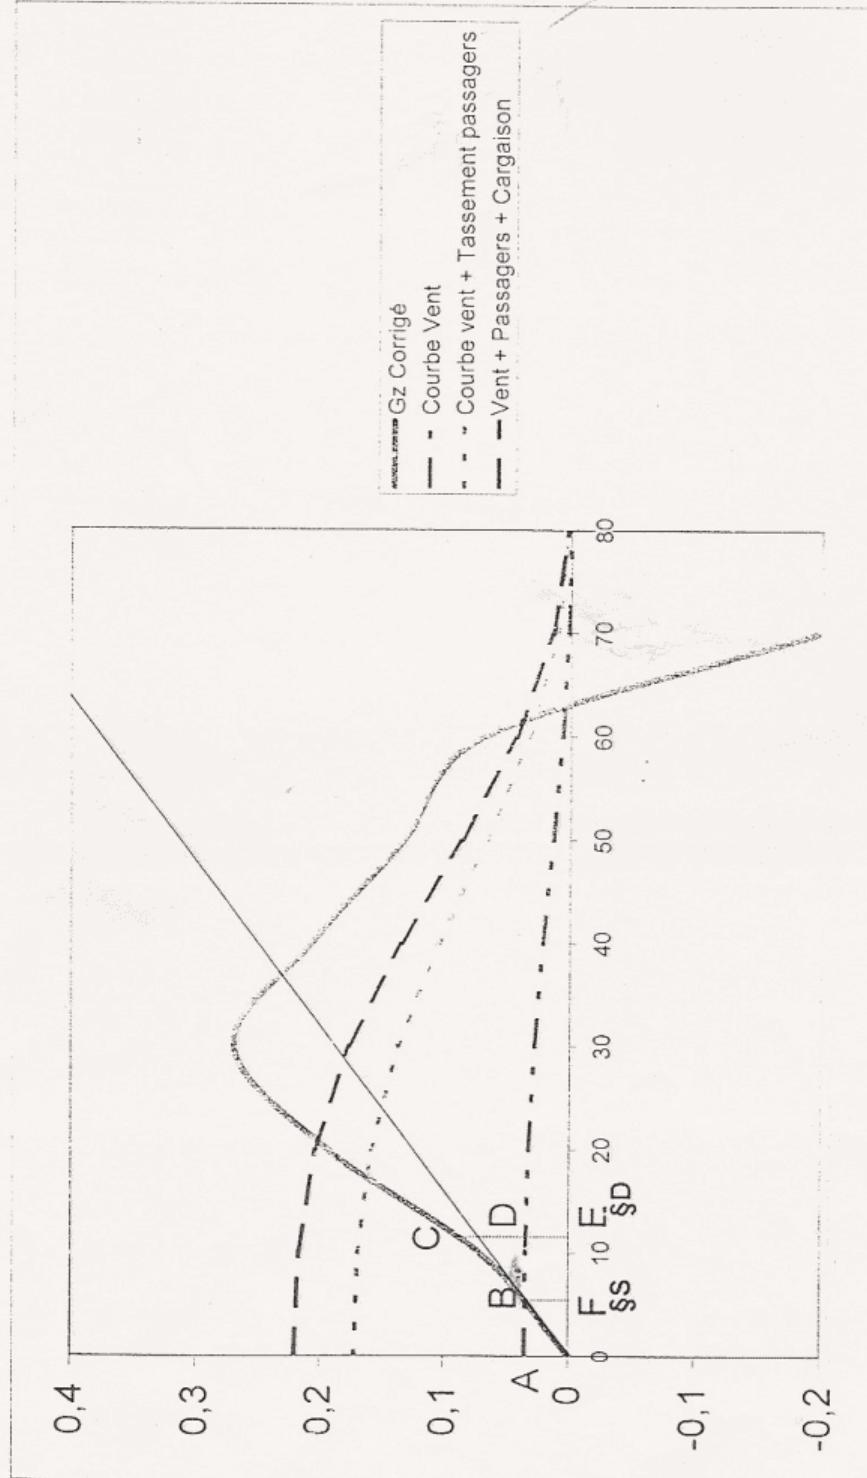
JOOLAC5:Ballast vide

Bras de levier GZc	0,475502	0,04683	0,04400377	0,038108367	0,02919269	0,018764708	0,00938235	0,00320895	0,00055723
GZV+GZp+GZc	0218411024	021509	0,20212131	0,175042112	0,13408996	0,086911417	0,04309571	0,01473959	0,0025595

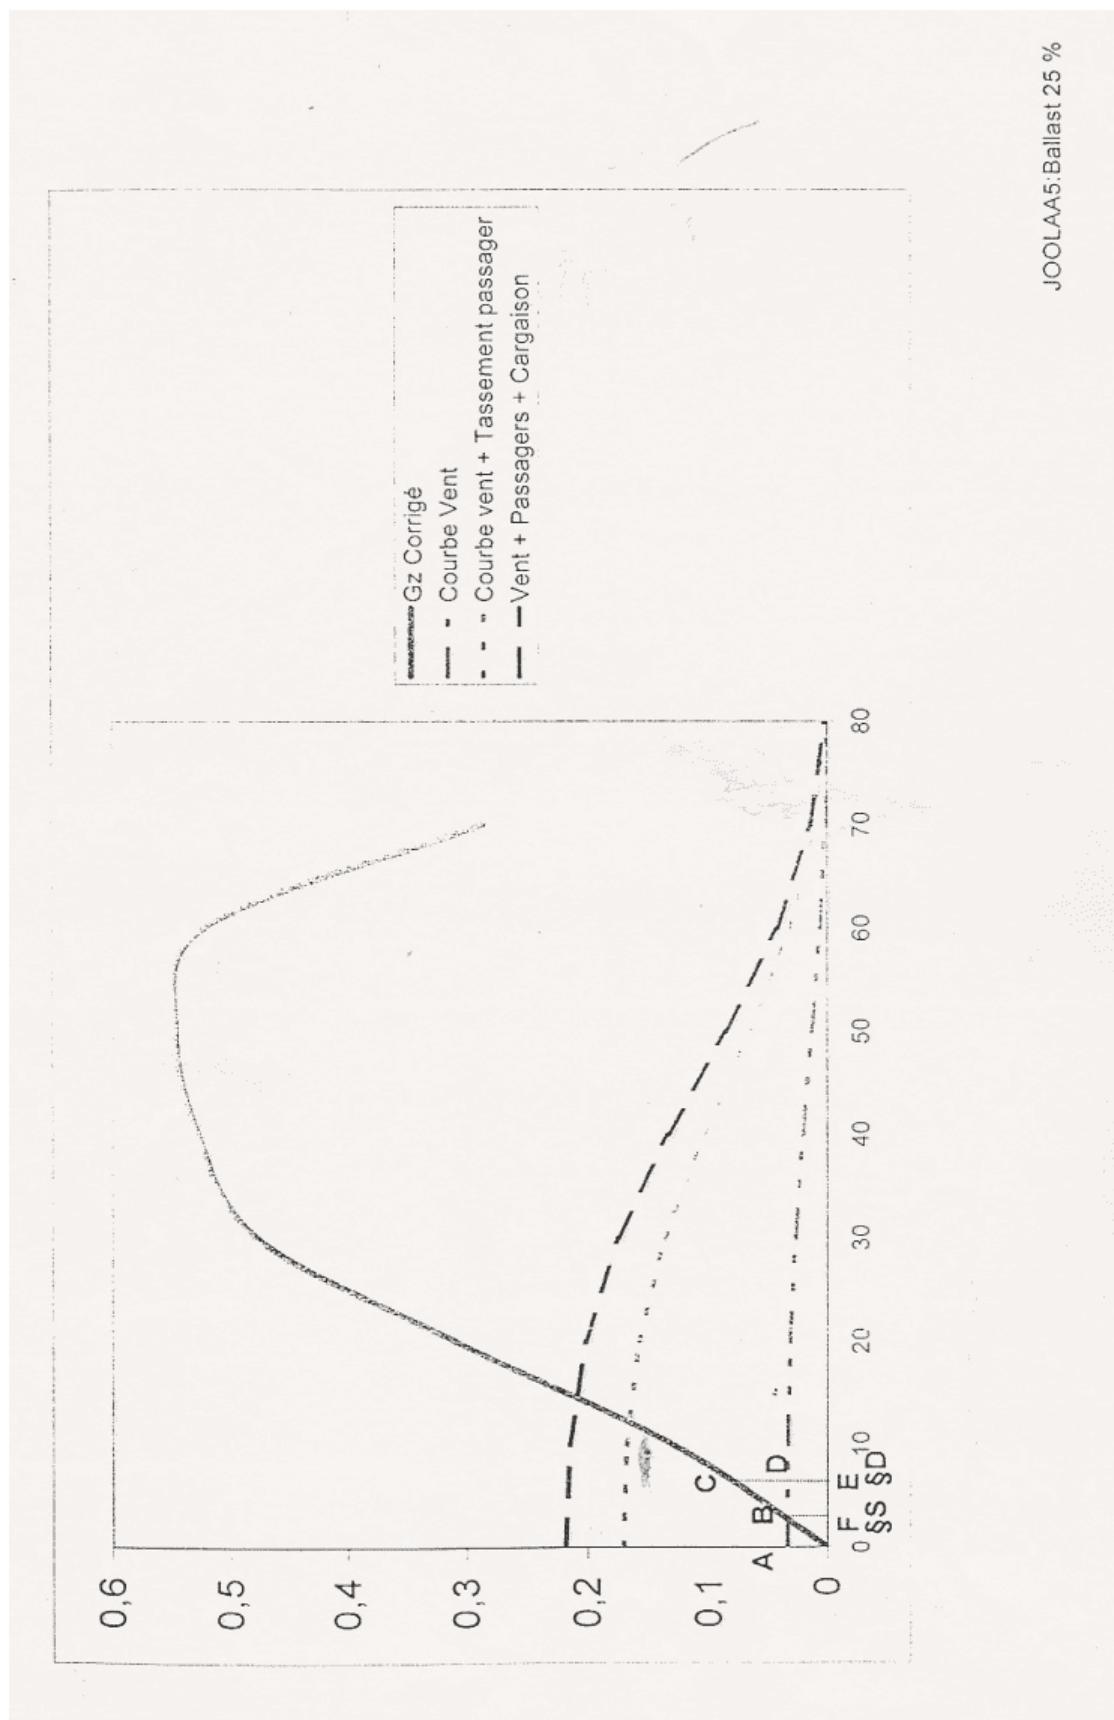
Conditions: 1220 passagers, 25T de cargaison, 25% de ballast

<b>Inclinaison due au vent de 25 noeuds</b>									
Angle	0	10	20	30	40	50	60	70	80
Cosinus §	1	0,98481	0,939693	0,866025	0,766044	0,642788	0,5	0,34202	0,173648
Moment d'inc Tn	56,7 Tm/1764,5 T								
Bras de levier GZ	0,03213749	0,03165	0,02973712	0,025753092	0,019728	0,012680923	0,00634046	0,00216856	0,00037657
<b>Inclinaison due au tassement des passagers (580)</b>									
Angle	0	10	20	30	40	50	60	70	80
Cosinus §	1	0,98481	0,939693	0,866025	0,766044	0,642788	0,5	0,34202	0,173648
Moment d'inclina	224/1764,5								
Bras de levier	0,126948144	0,12502	0,11747999	0,101740612	0,07793779	0,050097473	0,02504874	0,00856717	0,00148767
GZv+GZp	0,159081893	0,15667	0,14721712	0,127493704	0,09766579	0,062778396	0,0313892	0,01073573	0,00186424
<b>Inclinaison due au ripage de la cargaison</b>									
Angle	0	10	20	30	40	50	60	70	80
Cosinus §	1	0,98481	0,939693	0,866025	0,766044	0,642788	0,5	0,34202	0,173648
Moment d'inclina	12,5 T*6,25=78,2

Bras de levier	0,044318504	0,04365	0,04101311	0,035518374	0,02720864	0,017489386	0,00874469	0,00299086	0,00051936
GZv+GZp+GZc	0,203400397	0,20031	0,18823022	0,163012078	0,12487442	0,080267782	0,04013389	0,01372659	0,0023836
