資料59-1
科学技術・学術審議会
研究開発・評価分科会
宇宙開発利用部会
調査・安全小委員会(第59回)
R8.1.20

H3ロケット8号機 打上げ失敗原因究明状況

2026年1月20日
宇宙航空研究開発機構

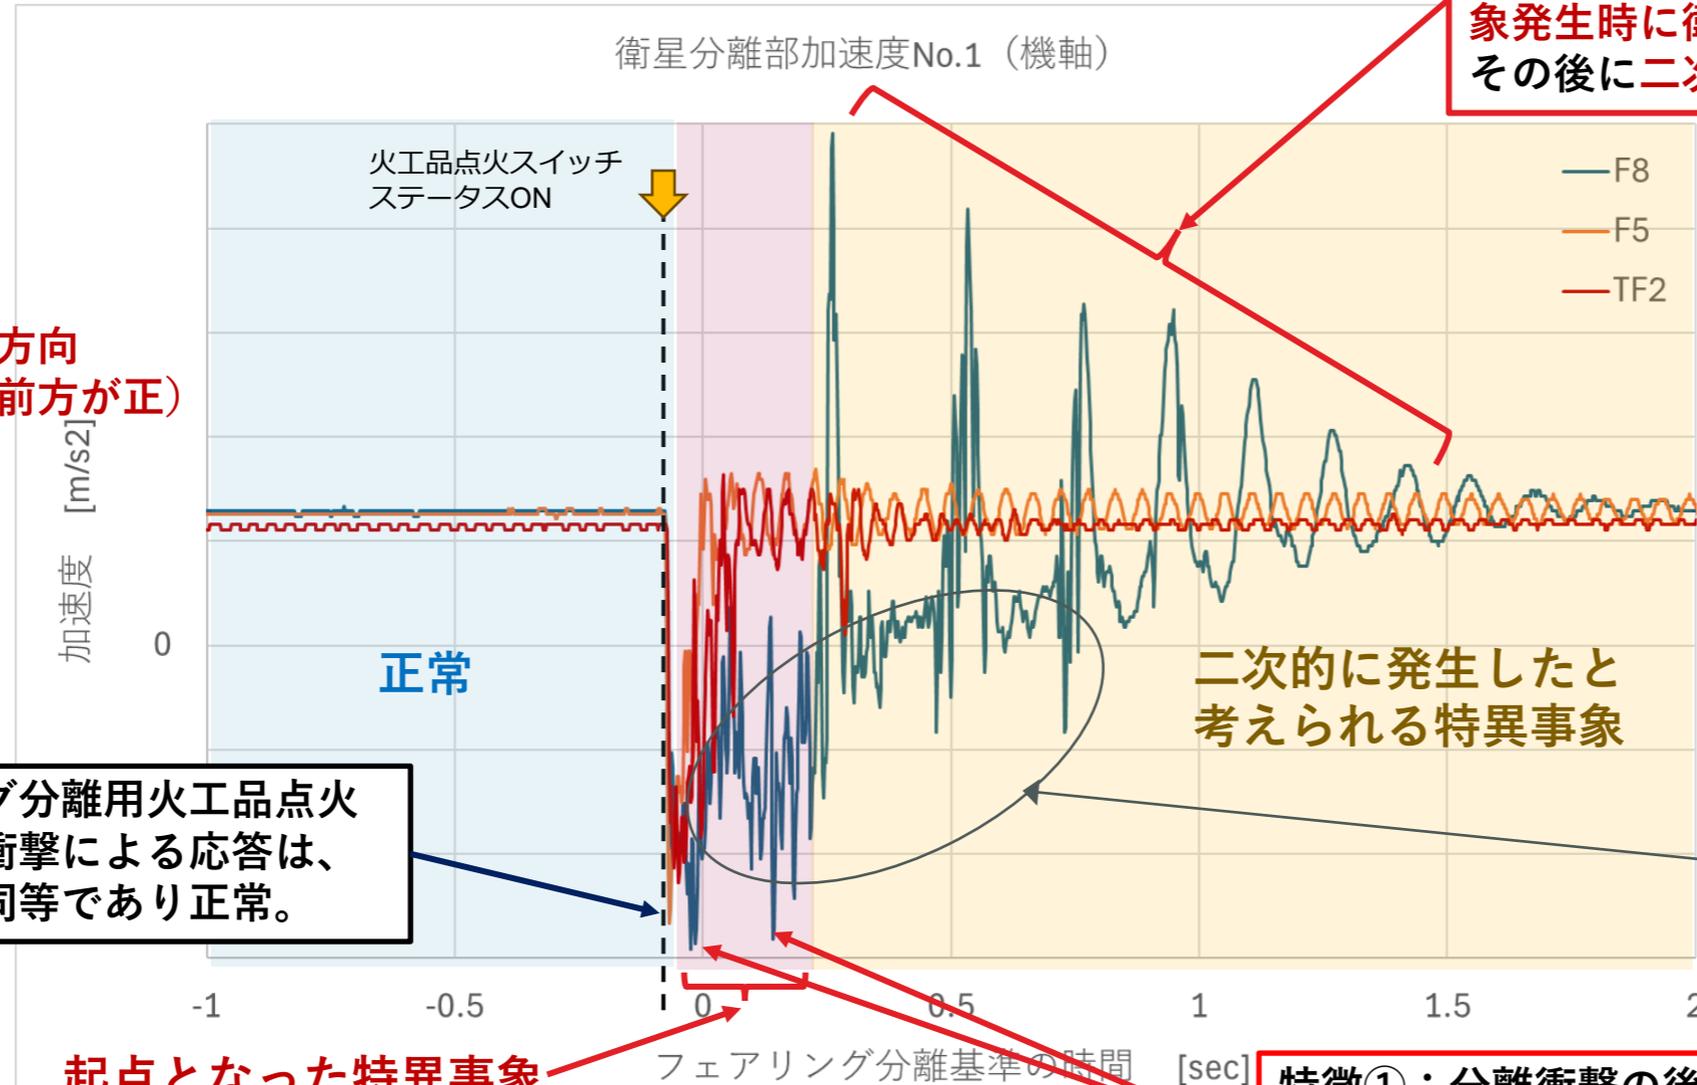
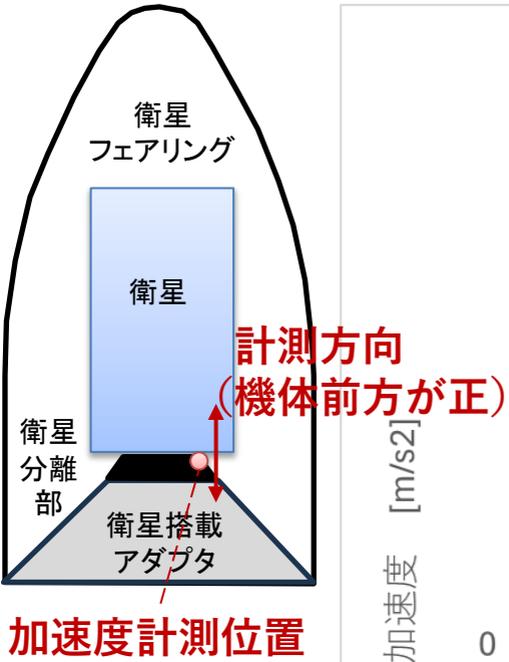
特徴②：構造物が複数回衝突し、その後減衰した事象と推定されることから、**起点となった特異事象発生時に衛星搭載構造は大きく破損し、これはその後二次的に発生した事象と考えられる。**

(補足②)従来号機は衝撃荷重が印加された後、約0.1秒で収束。その後は機体の全機周波数18Hzで応答。

(補足①)本センサは低周波計測用であることから、この領域の準静的な動きについては、過大な瞬時加速度がかかった場合のセンサ特性による出力の可能性が高く、この領域の振幅データは定量的な評価には用いることができないと考えている。

特徴①：分離衝撃の後にもう1回加速度のピークが見られ、その後も加速度の変動が大きい状況が継続するため、この領域が**起点となった特異事象**であると考えられる。

フェアリング分離用火工品点火直後の分離衝撃による応答は、従来号機と同等であり正常。

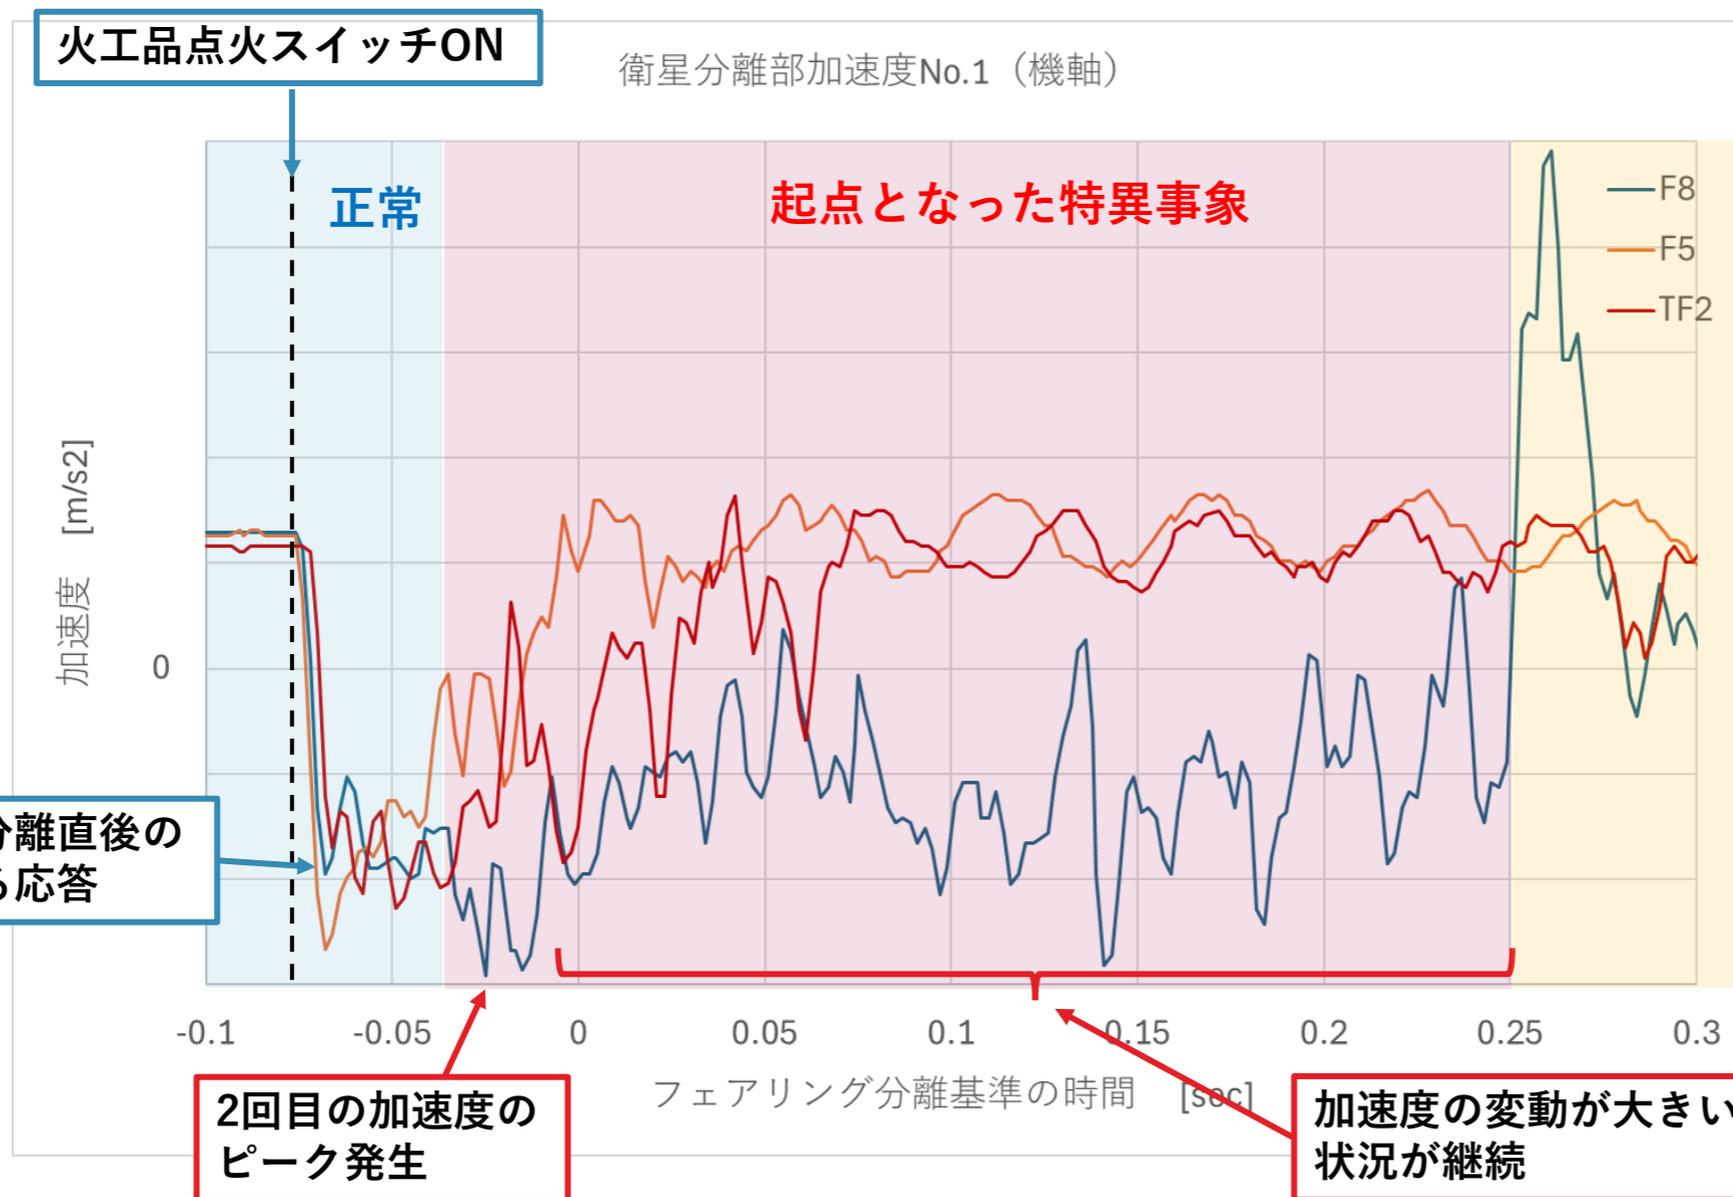
■ 衛星フェアリング分離時の衛星分離部加速度（機軸方向） 特異事象発生時点拡大

FRG分離用火工品点火直後の衝撃応答は従来号機と同等であり正常。
その後、2回目の加速度のピークが見られ、その後も加速度的変動が大きい状況が継続する点が特異事象。

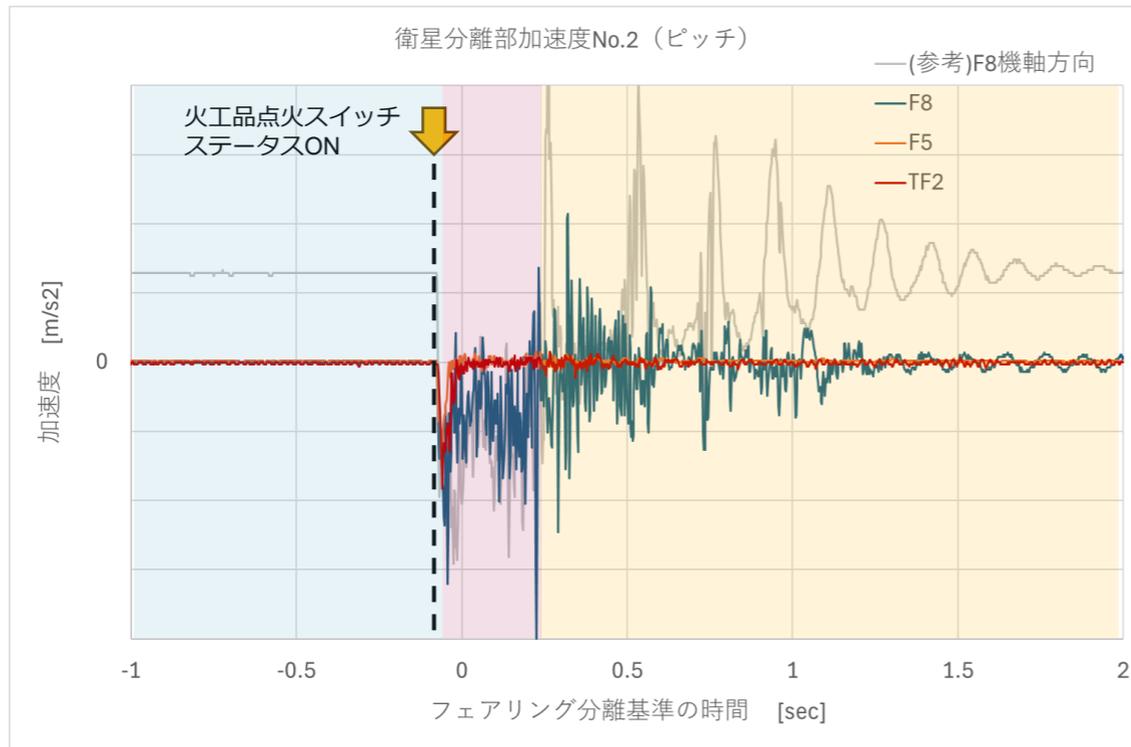
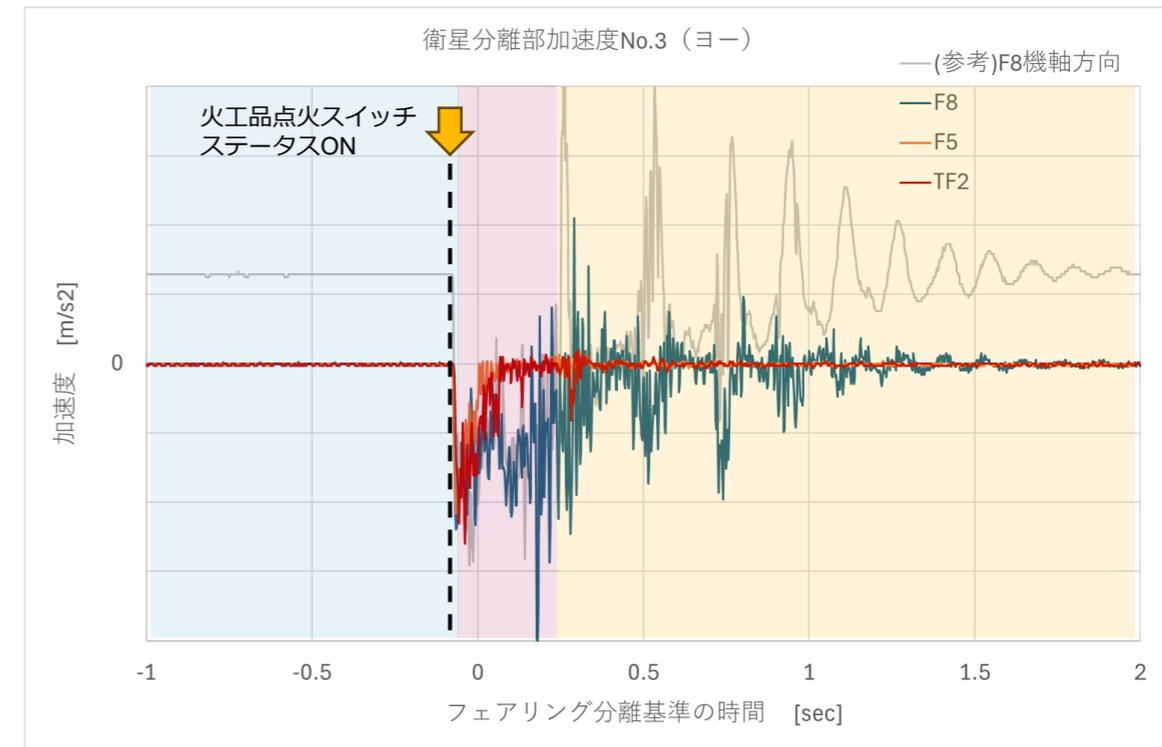
■ 衛星フェアリング分離時の衛星分離部加速度（機軸直交方向）

機軸直交方向の加速度についても、機軸方向の加速度と同様に「**起点となった特異事象**」の領域（**ピンク色**）で**大きな加速度**とセンサ特性によると考えられる動きが見られるとともに、「**二次的に発生したと考えられる特異事象**」の領域（**黄色**）においても**機軸方向の加速度に対応した動き**がみられる。

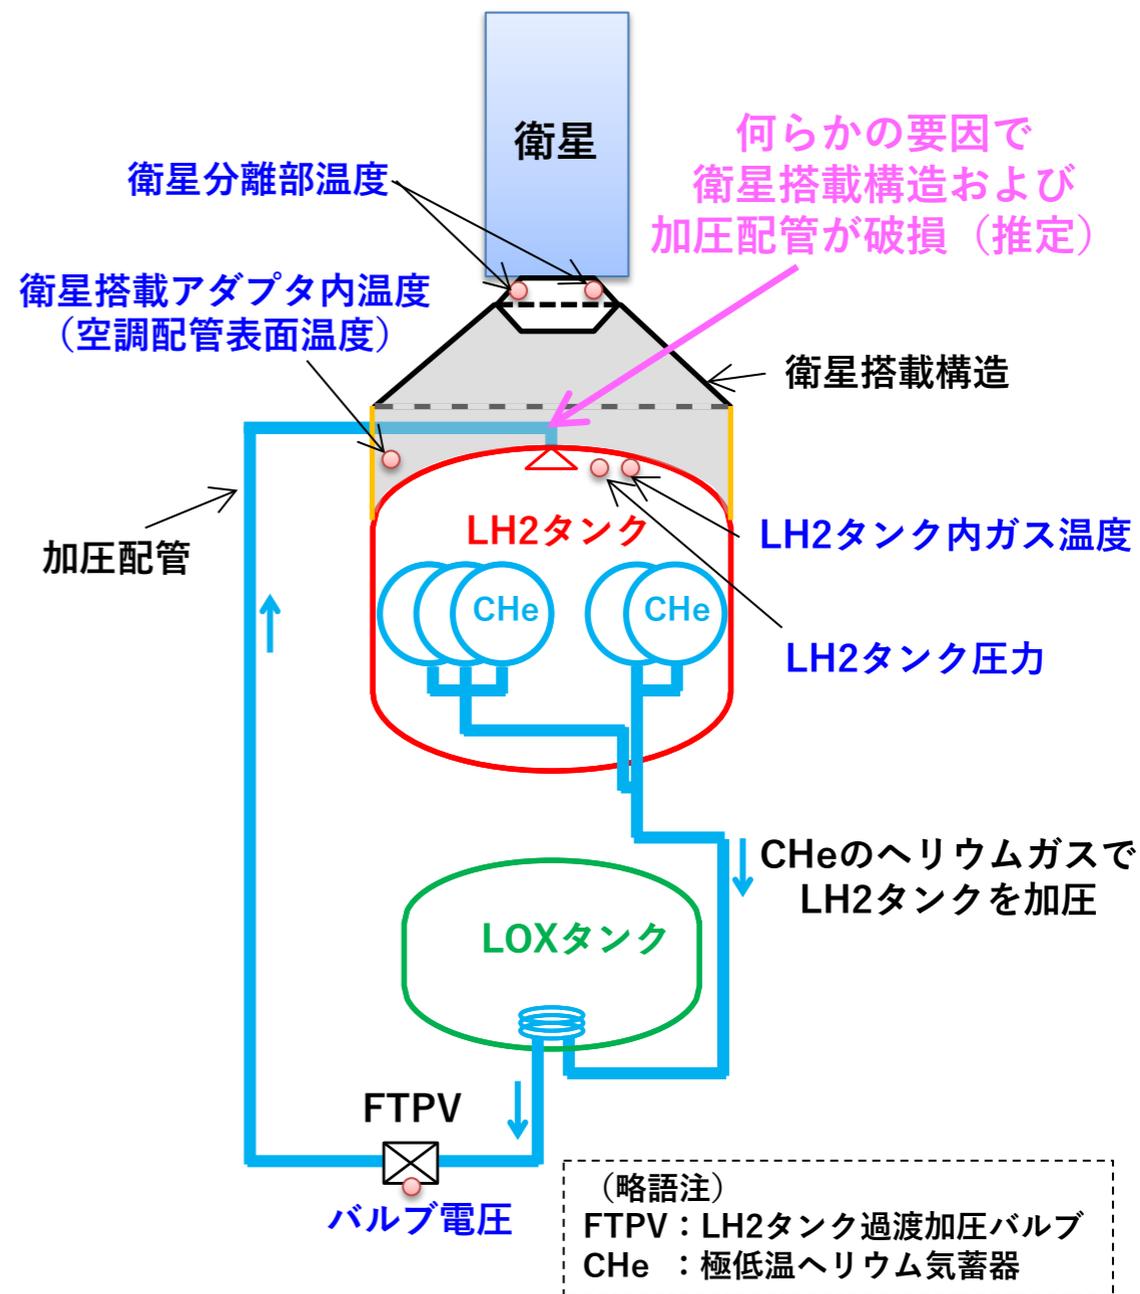
第2段推進系系統図 (LH2タンク加圧系のみ) 18

- 第2段エンジンの第1回燃焼に向けてLH2タンクの加圧制御中に、**起点となった特異事象の後に衛星分離部温度および衛星搭載アダプタ内温度の低下が確認され、ほぼ同時にLH2タンク圧力の低下を確認した（特徴①）。**
- LH2タンク圧力を回復するためにLH2タンク過渡加圧バルブ（FTPV）が開作動を継続したがLH2タンク圧力は回復せず、加圧中にLH2タンク内の温度変化（加圧ガス流入に伴う上昇）も確認できないため、**加圧ガスはLH2タンクに届いていない状況にあることを確認した（特徴②）。**
- LH2タンクの圧力低下や衛星分離部温度および衛星搭載アダプタ内温度低下は、**起点となった特異事象の後で起きている（特徴③）**ことから、**何らかの要因で衛星搭載構造が破損し、その結果として加圧配管が損傷した可能性が高いと考えられる。**

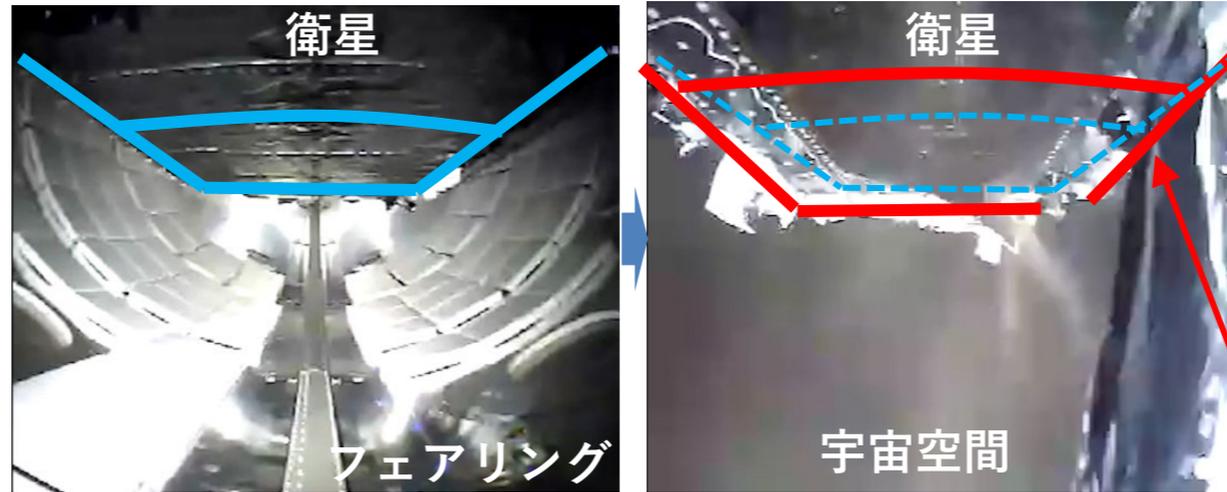
① F8 衛星フェアリング分離前・後

衛星表面の多層断熱材の境界位置から、衛星がカメラに近づく方向（下に落ち込むとともに傾く）に移動していると評価

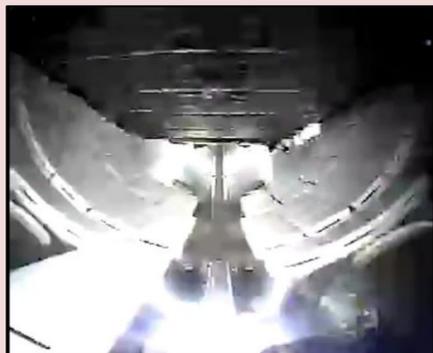
F8

- ・カメラの特性から太陽光の反射による白飛びが過去号機にも発生している。
- ・過去号機はフェアリング分離面から外部が識別できていたが、F8では全面的白飛びが継続していることが特徴的。

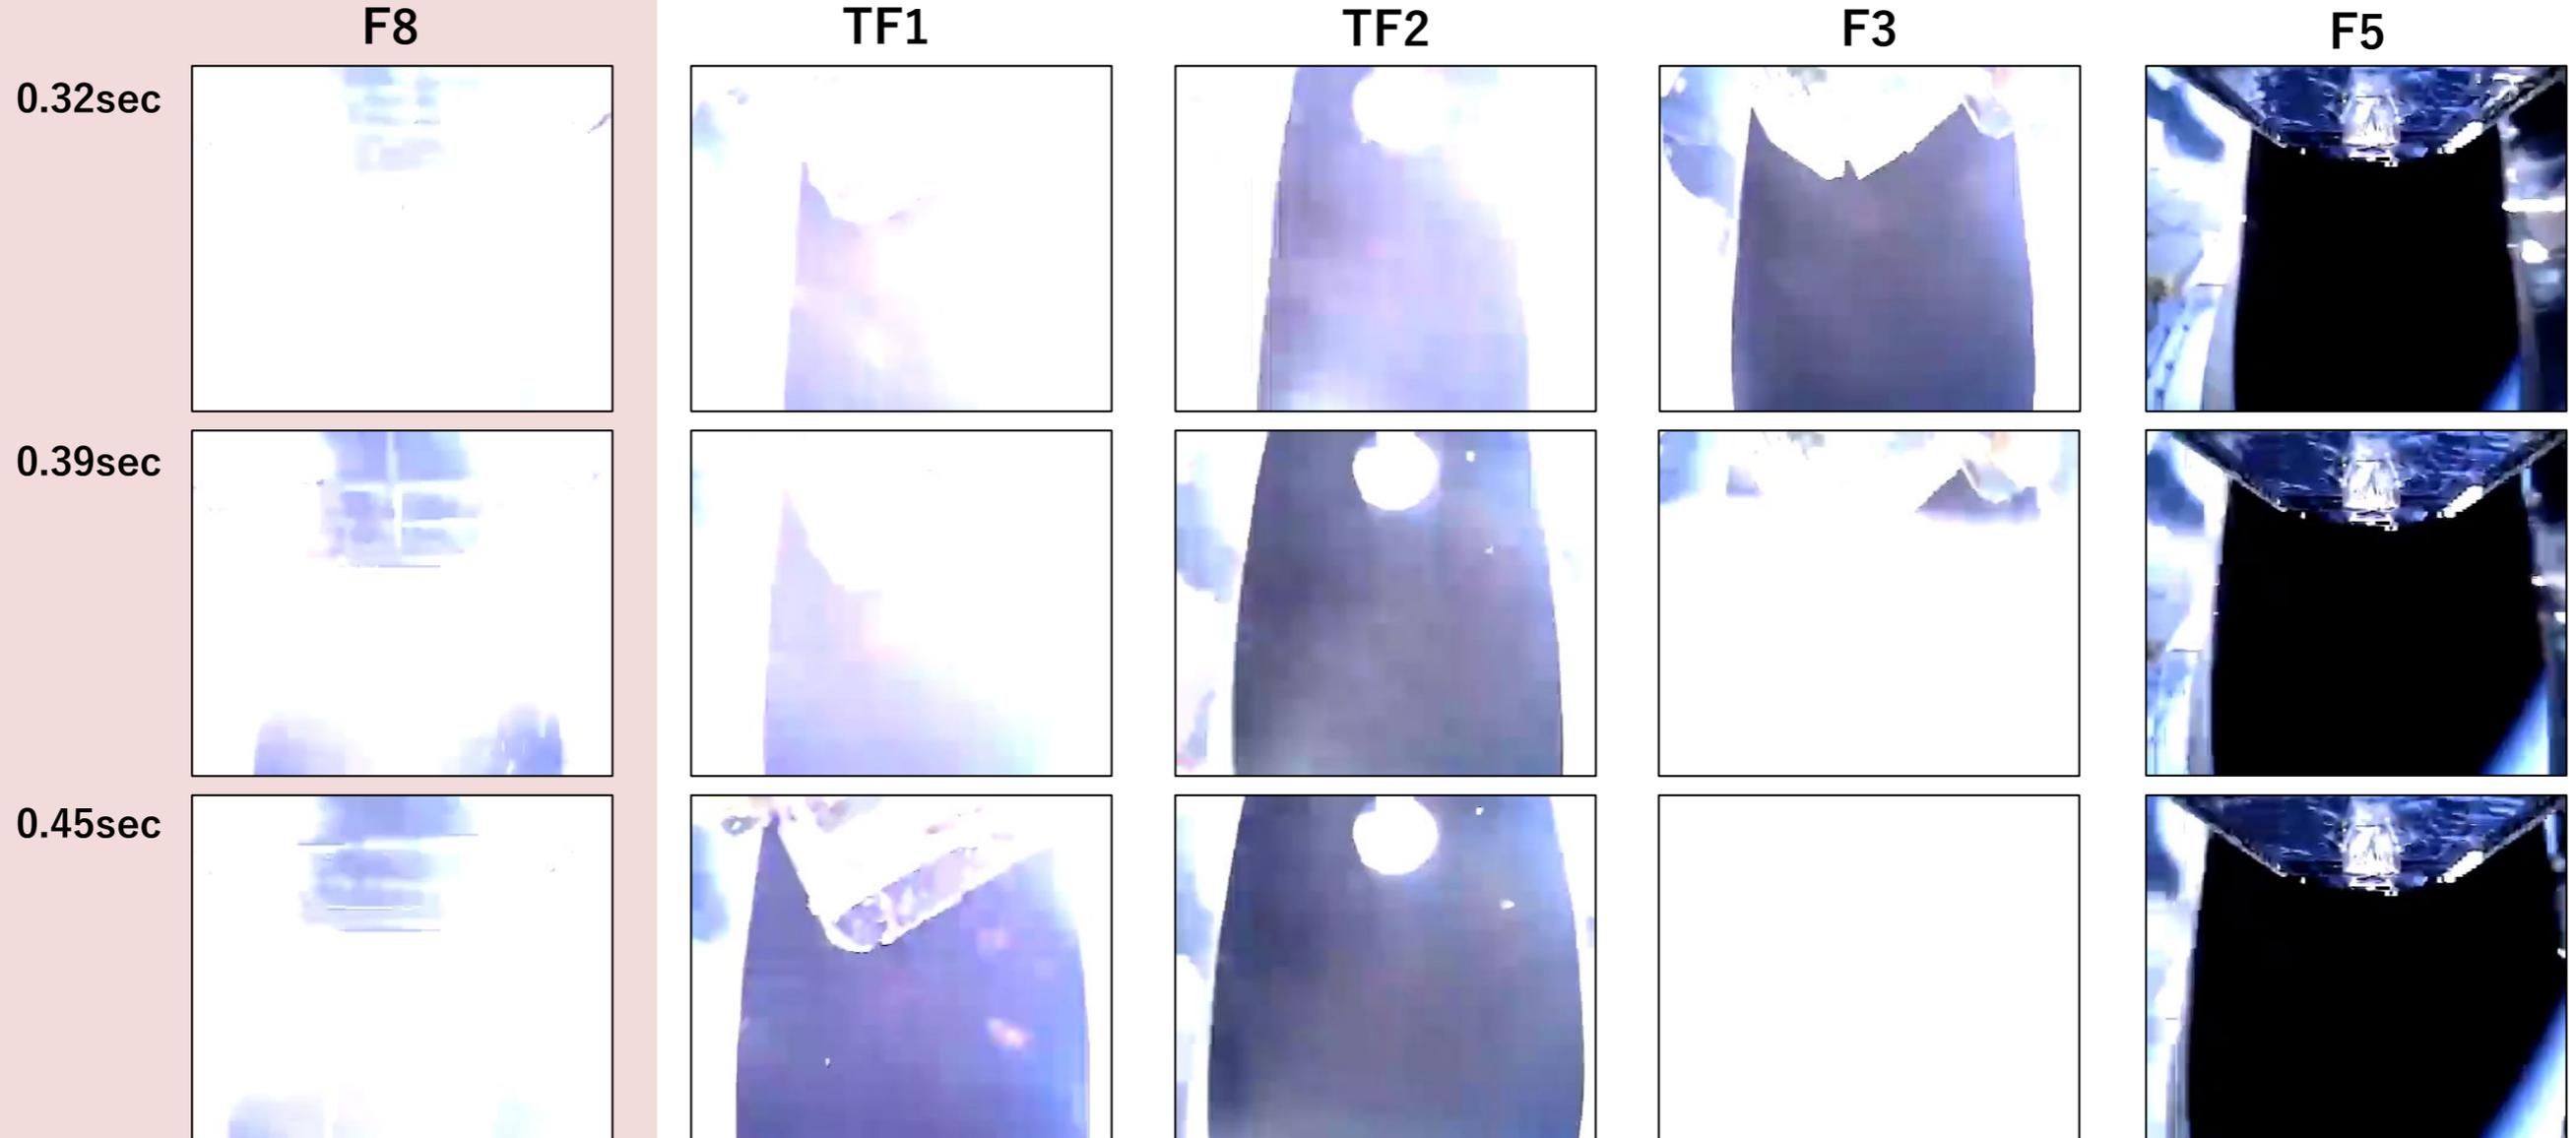
フェアリング分離後の全フレームの連続画像(3/6)

・ F3はフェアリング開頭により太陽が画角に入り白飛びしている。

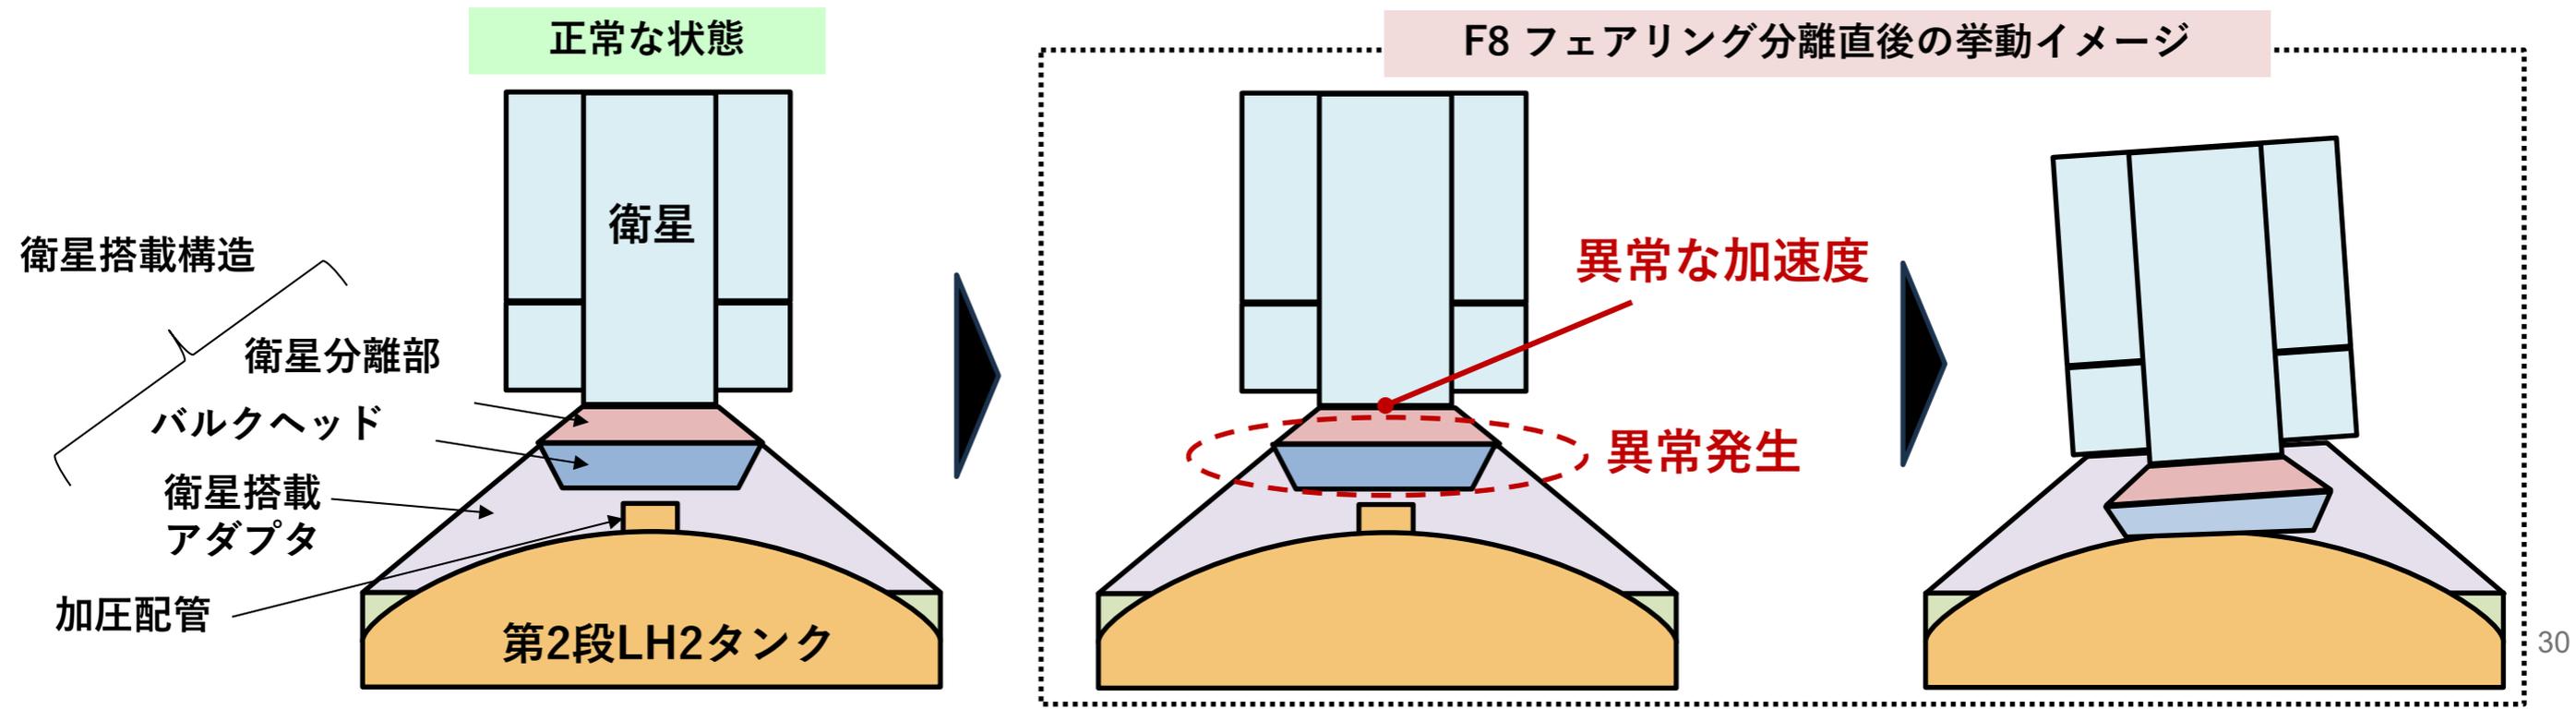
■ 推定される衛星搭載構造の損傷状況

これまでに示した衛星分離部加速度・温度データ、第2段LH2タンク圧力データ、取得画像等による分析から、衛星搭載構造や第2段LH2タンクの加圧配管が下記のように損傷したと推定している。

- フェアリング分離開始直後に、**何らかの異常（損傷）が衛星搭載構造に発生した。**
- 本タイミングは、第1段エンジンの動力フライト中であることから、衛星及び衛星搭載構造の一部が機体内に落ち込んだ。
- この落ち込みにより、第2段LH2タンクの加圧配管を損傷させ、LH2タンク圧の低下等が生じた。

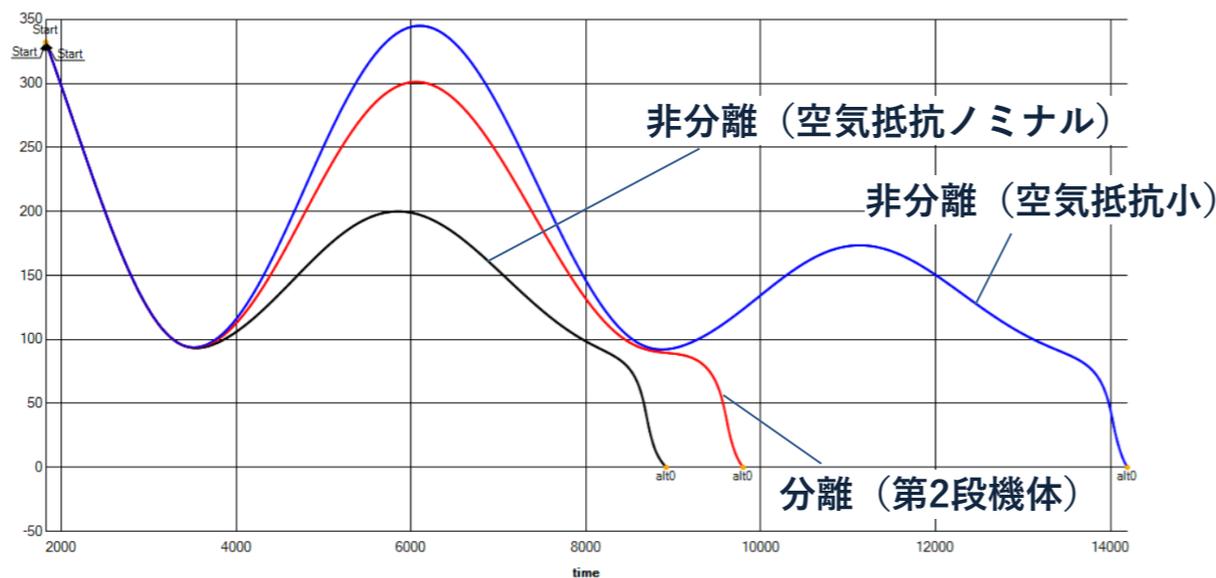
高度履歴

- テレメータデータで取得できている最終軌道を基にその後の機体の状態を評価した。
- 複数の解析条件で評価を行ったが、いずれの場合でも第2段機体は2周回（打上げから約4時間）以内に地球に再突入した可能性が極めて高いと評価している。また、第2段機体は第1段・第2段分離時の状況から、通常とは異なる状態となっていたと考えられることから、軌道投入時に何らかの破片を伴っている可能性があるが、想定される破片の特性は上記の解析条件の間にあることを確認しており、全て2周回以内に再突入していると考えられ、第1段の落下予想区域内に落下したと推定される衛星と同様に、落下に伴う被害に関する報告などは確認されていない。
