八潮市で発生した道路陥没事故に関する
原因究明委員会報告書

2026年2月19日

八潮市で発生した道路陥没事故に関する原因究明委員会

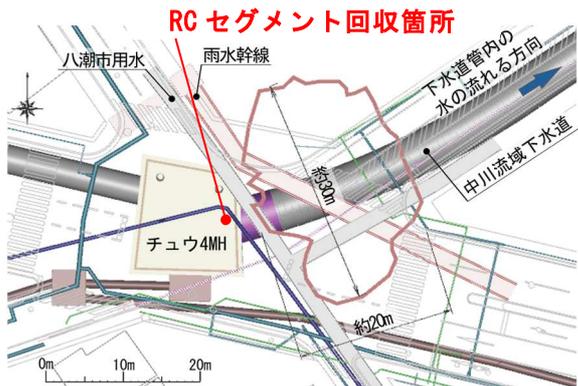
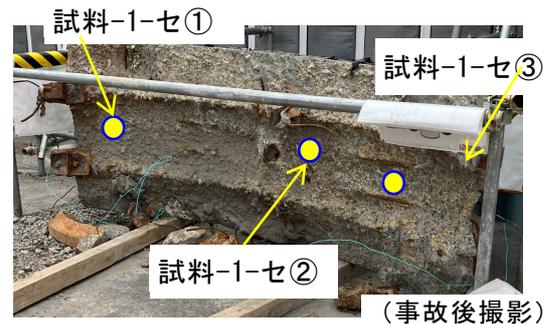
写真 5.4 試料採取位置
(残存物 No.1: 5.4.3、P.42 を参照のこと)

事故後に現場から回収された RC セグメントに腐食が認められたことから、コンクリートの化学分析試験を行い、腐食の原因を調査した（図 5.16、写真 5.4）。

- ① 回収された RC セグメントは、当初の厚さ 225mm（図 4.7：P.11 を参照のこと）に対して、最大で約 155mm、平均では約 125mm 減少（以下「減厚」という。）していた。
- ② 残存した管内側の異なる 3 箇所から試料を採取したところ、いずれも残存部表面から 7mm の深さまで硫酸イオン（ SO_4^{2-} ）が浸透していた。
- ③ この結果、一次覆工が硫化水素による化学的腐食を受けていたことが確認された。

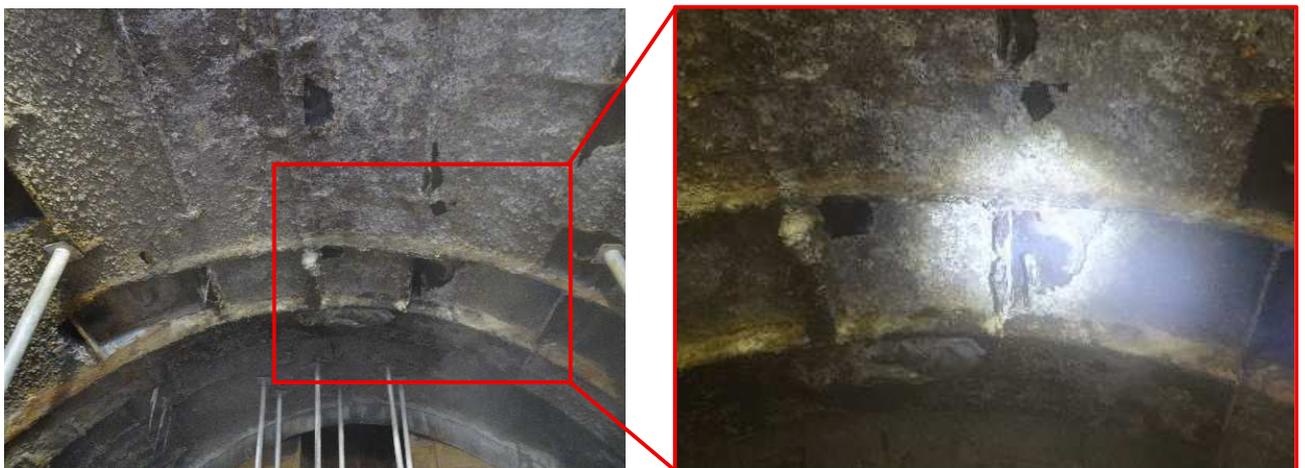
写真 5.5 シールドマシン残置部内部(区間 A-1)における二次覆工の欠損(下流側から望む)

事故後の調査で確認した二次覆工は、上半部がほぼ欠損しており、二次覆工の外側にあるスキンプレートが一部箇所露出していた (写真 5.5)。

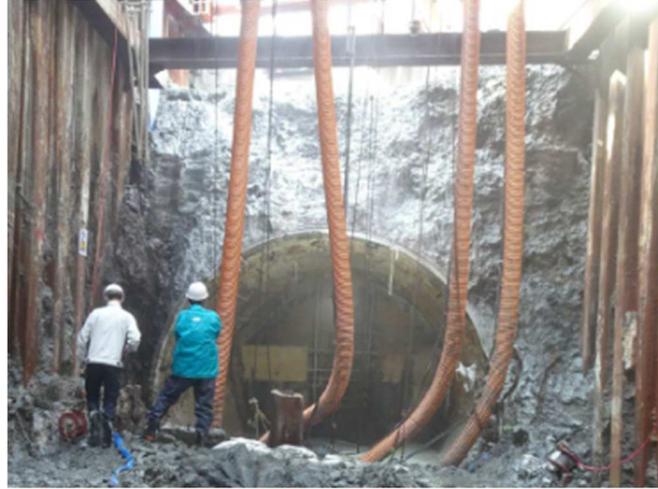
写真 5.6 シールドマシン残置部と周囲の改良地盤の状況(下流側から望む)

また、シールドマシンが到達しているチュウ 4MH とスキンプレーートの接続部分は構造的弱部と考えられるが、陥没部のがれきや土砂を撤去した後に行った調査時の観察ではシールド工事の際に地盤改良された密な地盤が確認され、亀裂などの土砂流出の痕跡は見られなかった。

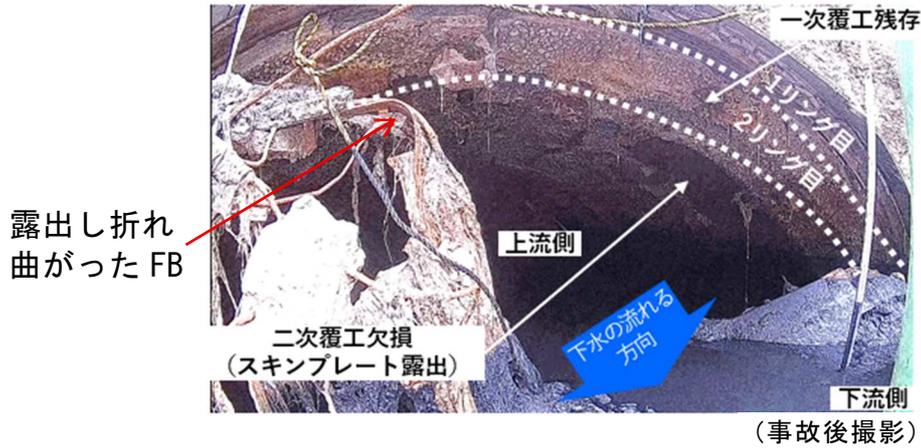
写真 5.7 シールドマシン残置部内部の事故後の状況（下流側から望む）

b) 区間 A-2 の詳細（スキンプレートと内側の一次覆工及び二次覆工で構成されている区間）
 事故後の調査で確認した二次覆工は、全体的にほぼ欠損しており、一次覆工についても、通常では RC セグメント内に埋設されているはずの FB が露出し折れ曲がった状態でぶら下がっていた（写真 5.7）。また、コンクリートがある程度残存しているものの、上流側のリング間継手部分のコンクリートが帯状に欠損している RC セグメントもあった（写真 5.8 及び図 5.20）。

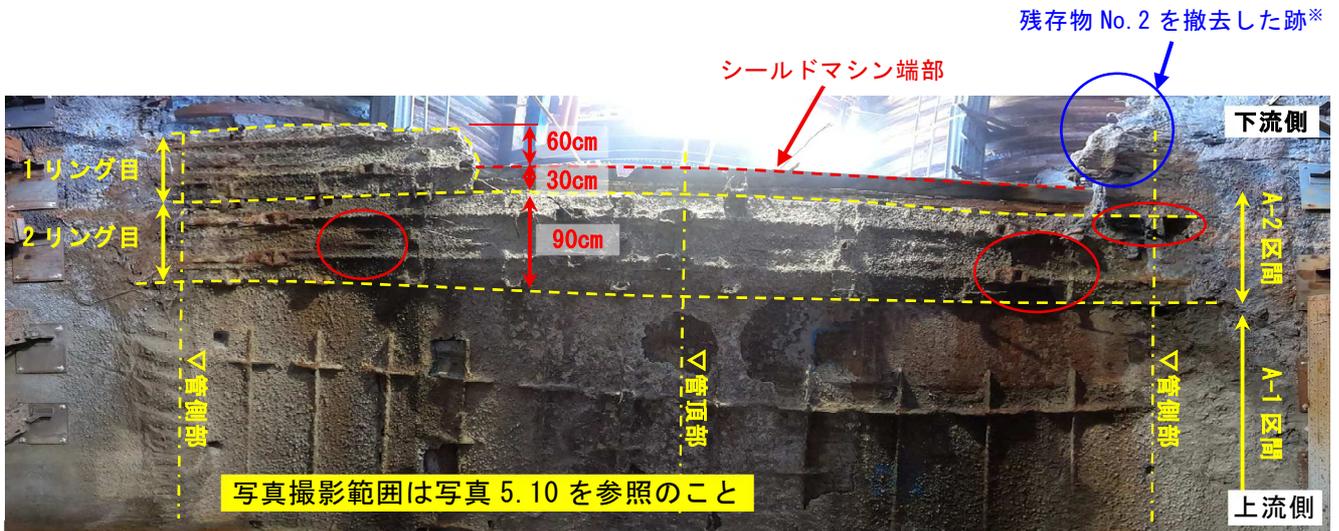
写真 5.9 シールドマシン残置部に残存していたRCセグメントの損傷状況
(展開図)下から上部を撮影

事故後の調査で確認した1リング目のRCセグメントは、シールドマシン残置部の端部に配置されており、セグメント幅90cmのうち約60cmがスキンプレートの外側（地山内）に位置していた。また、1リング目、2リング目のRCセグメントは、いずれも一部のコンクリートが溶出していた（写真 5.9）。

凡例：○はA-2区間のうちコンクリートが溶出した箇所

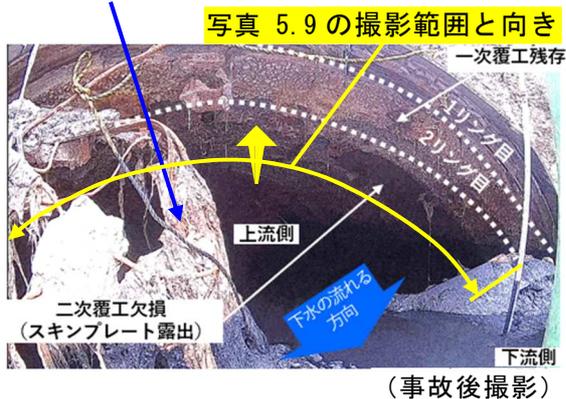
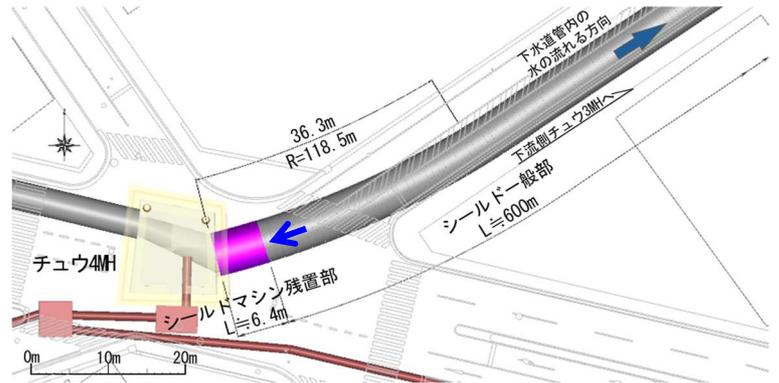
写真 5.10 シールドマシン残置部に残存していたRCセグメント（1リング目）の状況

※写真 5.9 を撮影した時点では既に撤去しているが、シールドマシン残置部の端部には破壊したRCセグメント（写真 5.10）が垂れ下がっていた。

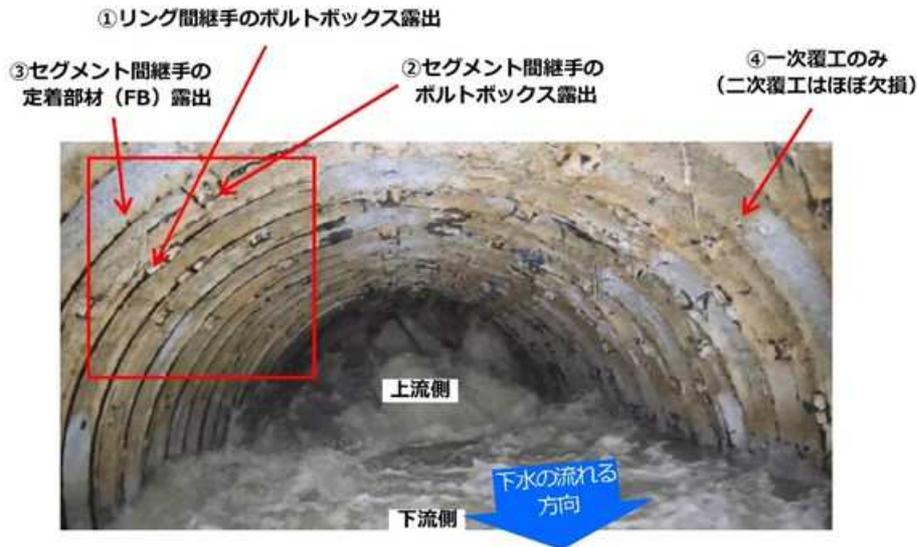
写真 5.14 チュウ 4MH から下流 20~50m 付近の状況 (下流側から望む・事故後撮影 2025/2/5)

事故後の調査で確認した二次覆工は、コンクリートの化学的腐食が進行して上半部がほぼ欠損していた。一次覆工は、コンクリートの表面が剥落しており、セグメント間継手及びリング間継手のボルトボックスが露出していた。セグメント間継手の定着部材である FB まで露出している状況だった (写真 5.14)。

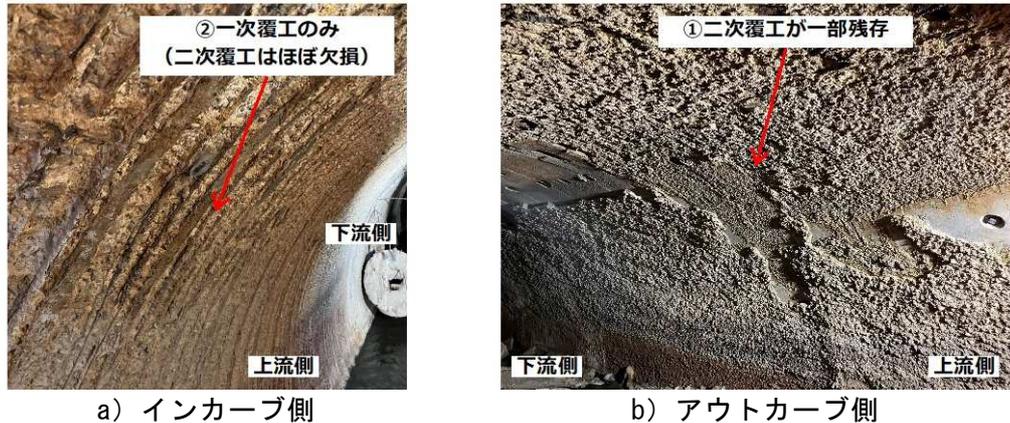
写真 5.15 チュウ 4MH から下流 20～50m 付近の状況
（上流側から望む・事故後に撮影 2025/5）

事故後の調査で確認した一次覆工は、インカーブ側において化学的腐食が進行し、コンクリートの表面（かぶり部分）が側部を中心に一部で剥落しており、鉄筋や継手の表面が露出していた（写真 5.15 a）。コンクリートの化学的腐食は進行しているが、平面曲線部のアウトカーブ側において、一部の二次覆工は残存していた（写真 5.15 b）。

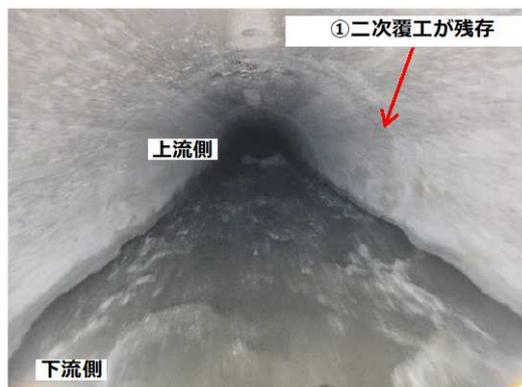
写真 5.16 チュウ 4MH から下流 100m 付近の状況
（下流側から望む・事故後に撮影 2025/2/5）

事故後の調査では、コンクリートの化学的腐食が一部で進行していたが二次覆工は残存していた（写真 5.16：2025/2/5 撮影）。

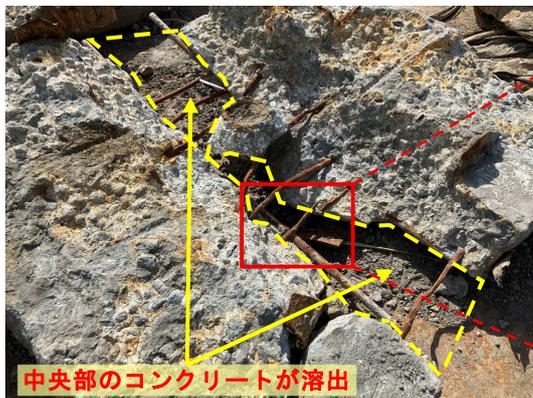
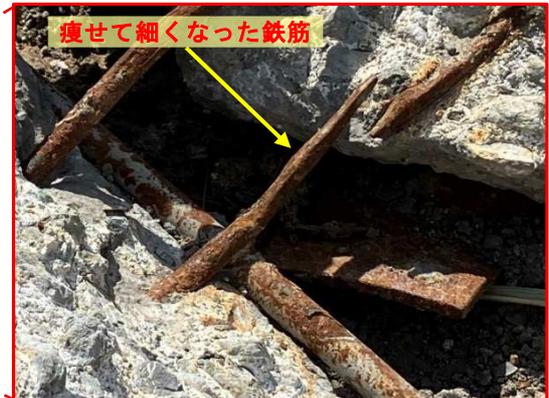
写真 5.21 中央部が著しく腐食していた K 型セグメント

シールドマシン残置部において事故後に回収された K 型セグメントであり、シールド一般部を構成していたと考えられる。中央部のコンクリートが硫化水素による化学的腐食を受けて大きく減厚し、鉄筋の先細りが生じるほど鉄筋が腐食していた (写真 5.21)。

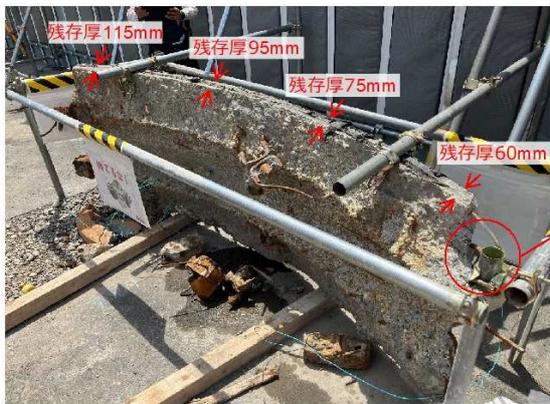
写真 5.22
回収した RC セグメントの厚さ
(残存物 No. 1)

事故後に回収された下水道管の部材の一つ（残存物 No.1）は、一次覆工の内側にあるはずの二次覆工（厚さ 250mm）が欠損し、一次覆工を構成している RC セグメント（厚さ 225mm、図 5.36）において残存していたコンクリートの厚さは大半が 100mm 以下（厚みが 125mm 以上減少）であった（写真 5.22）。RC セグメント本体に定着しているはずのセグメント間継手（図 5.37）は、ボルトボックスと FB 部の溶接が外れ、隣接する RC セグメントのボルトボックスとボルトで結合した状態で RC セグメント本体から分離し脱落していた（写真 5.23）。また、回収された RC セグメントの中には、残存していたコンクリートの最小厚さが 30mm 程度（厚みが 195mm 減少）のものも見られた（残存物 No.17、写真 5.24）。

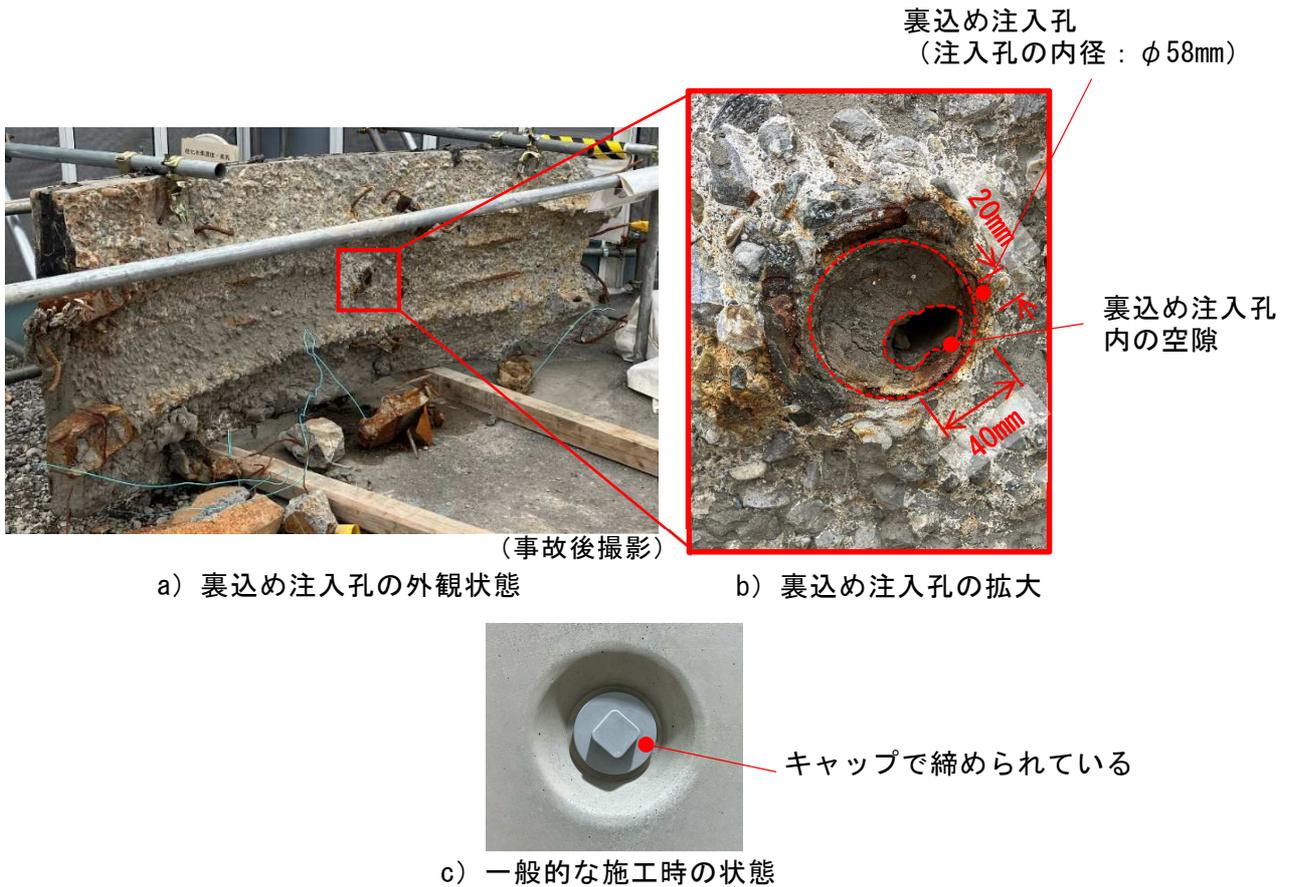
写真 5.25 裏込め注入孔の空隙(残存物 No.1)

シールド工事の施工時に、RC セグメントと周辺地盤との間にできる隙間を埋めるため「裏込め注入孔」から充填材を注入することから、正常な状態では裏込め注入孔は充填材で充填されているはずであるが、土砂が詰まっているものと一部空隙が生じているものを確認した。

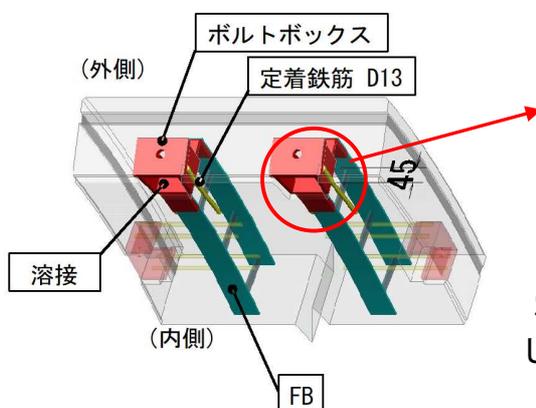
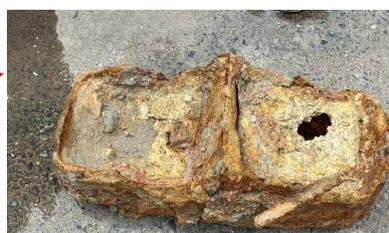
写真 6.8 RC セグメント本体から脱落した状態で回収されたセグメント間継手

減厚時におけるセグメント間継手接続部の応力度照査の結果、FB 端部と一体化した鋼板とボルトボックスとの溶接部の応力度が許容値を超過するため、ボルトボックスが脱落（抜け出し破壊）することが確認された。

- ・計算結果：溶接部の安全率 = 1/676.7

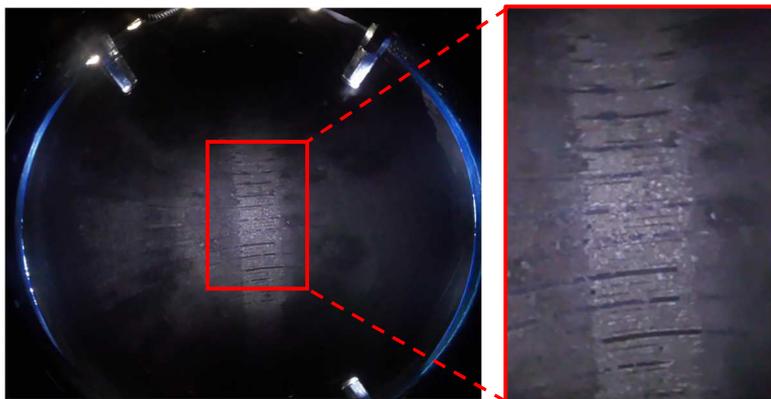
写真 7.4 管頂部の拡大画像

今回、シールド構造の詳細情報を認識した上で当時の調査映像を再確認した。映像では、規則的に並ぶ黒い線が確認され、施工時の構造図と重ね合わせして比較すると、黒い線の間隔と鋼材の間隔とが一致した(写真7.4及び図7.3:P.84を参照のこと)。裏込め注入孔やセグメント間継手の位置においても、それと推測されるものが確認された。また、管頂部に白い帯状のものが視認され、これは二水石膏と考えられ、コンクリートの化学的腐食の進行が認められた。一方、「ランクB」の判定根拠となる骨材露出は確認されなかった。

これらのことから、映像で確認できる黒い線を鋼材と判断するとともに、管頂部にみられる白い帯状の部分に硫化水素によりコンクリートが劣化した二水石膏と判断し、これを鉄筋露出と解釈して「ランク A」と評価できたと考えられる。

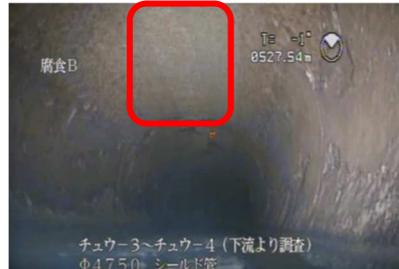
また、陥没箇所よりも下流部の映像が取得できている箇所について、各調査年度の点検・調査映像の管頂部分を比較すると、管壁の色合いや状態が異なっていた。このことから、調査が困難な箇所においても、その周辺の映像が取得できている箇所の調査結果を、同箇所でも過去に実施した調査結果と詳細に比較することによって、化学的腐食の進行度合いが推測できた可能性がある。

<p>管頂部が腐食している</p>

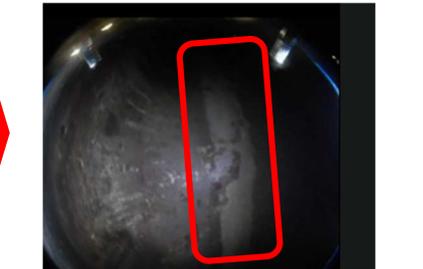
<p>管頂部の石灰化が進行している</p>
<p>2011 年度調査</p>	<p>2016 年度調査</p>	<p>2021 年度調査</p>
