**八潮市で発生した
道路陥没事故に関する原因究明委員会
報告書**

概要版

2026年2月19日

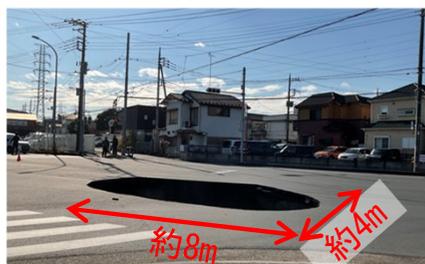
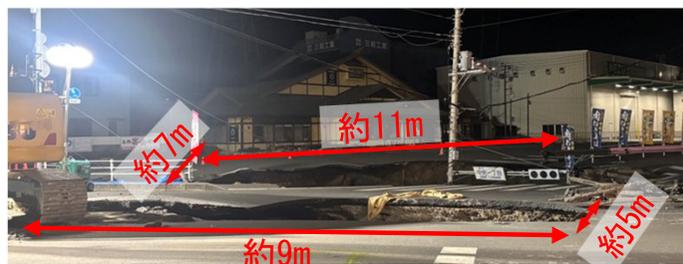
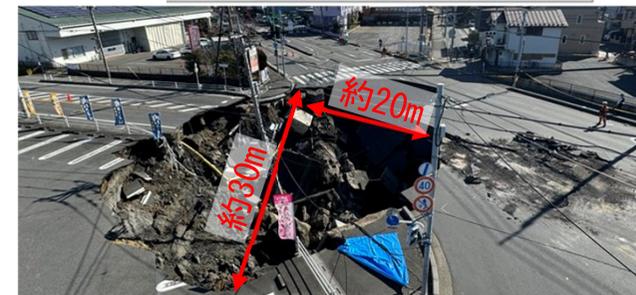
図1.2 道路陥没の拡大

最初に生じた陥没穴は開口部で長さ約8m、幅約4m、深さ約5m
2つ目の陥没穴は1月29日午前1時3分頃に発生し、長さ約11m、幅約7m、深さ約8m
1月30日午前2時37分頃には、これらの2つの陥没穴が一つに結合して長さ約30m、幅約20m、深さ約10mに拡大（図1.2）

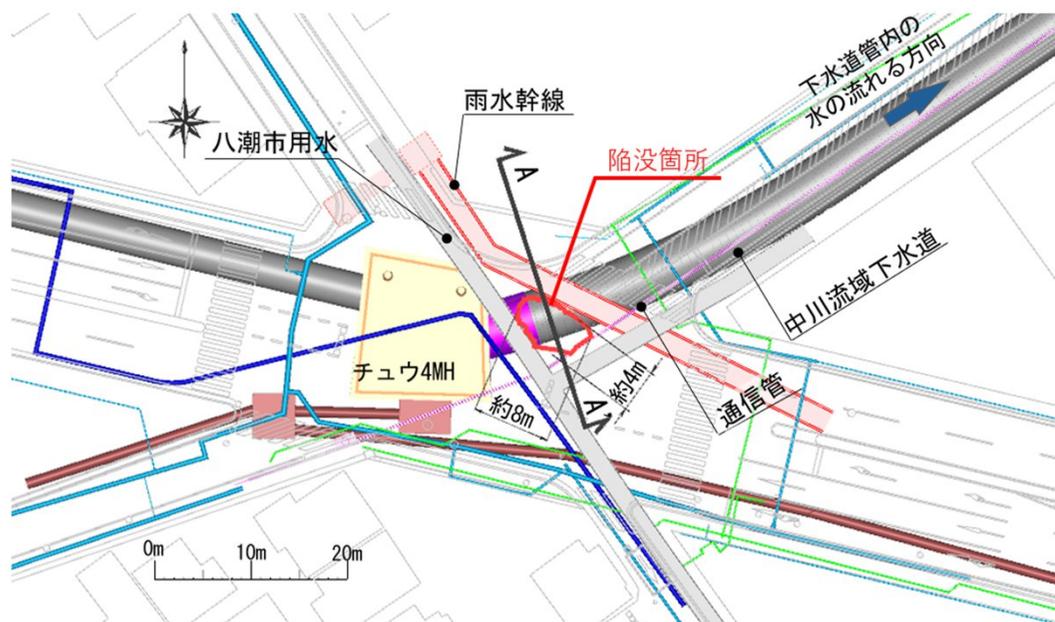
図2.1 陥没穴と地下埋設物との位置関係（平面図）

したがって、以下の①及び②より、**今回の道路陥没は、埼玉県が管理する中川流域下水道の硫化水素によって腐食した下水道管に起因するものであると考えられる。**

- ① 1つ目の陥没穴は、下水道管の直上で発生した。(図2.1)
- ② 陥没深さより深い地下埋設物は下水道管のみであり、かつ土砂を引き込む可能性のある他の要因（他の地下工事、坑道跡、自然生成の水みち）は確認できない。(図2.2)

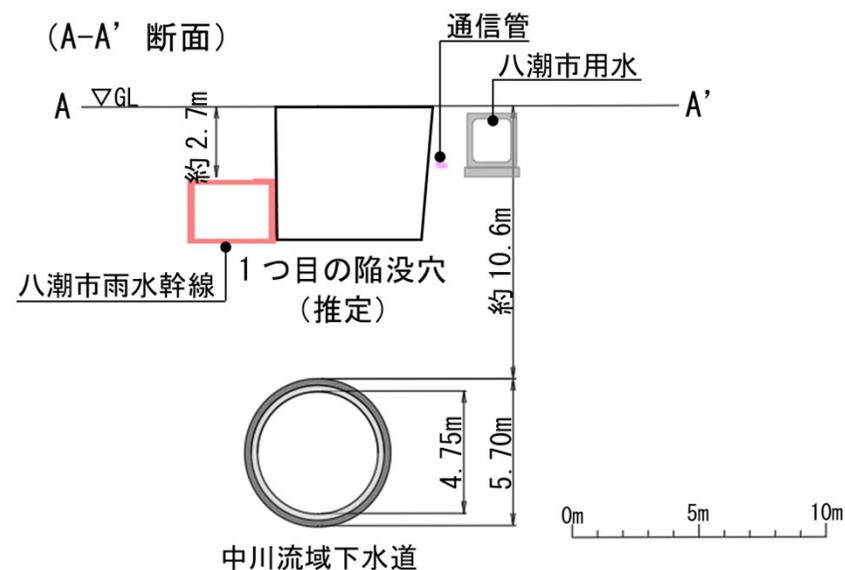
図2.2 1つ目の陥没穴と地下埋設物との位置関係（断面図）

地下に空洞ができる原理については、土砂が重力作用によって下方に移動することで地下に空洞が発生することから、1つ目の陥没穴の深さ約5mより深い位置に吸い込み口がないと道路陥没は発生しない。

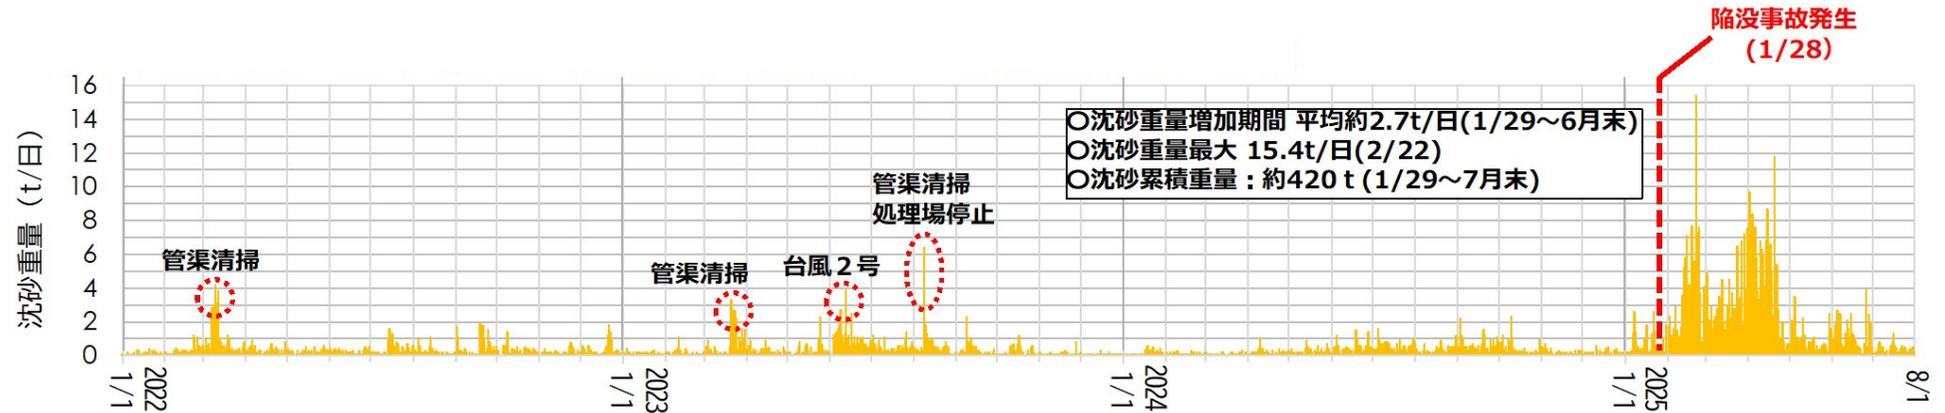
図3.1 沈砂重量の変化

処理場における沈砂重量は、管渠清掃や台風による沈砂重量の増加を除くと、事故前日まで大きな変化は見られなかった。（図3.1）

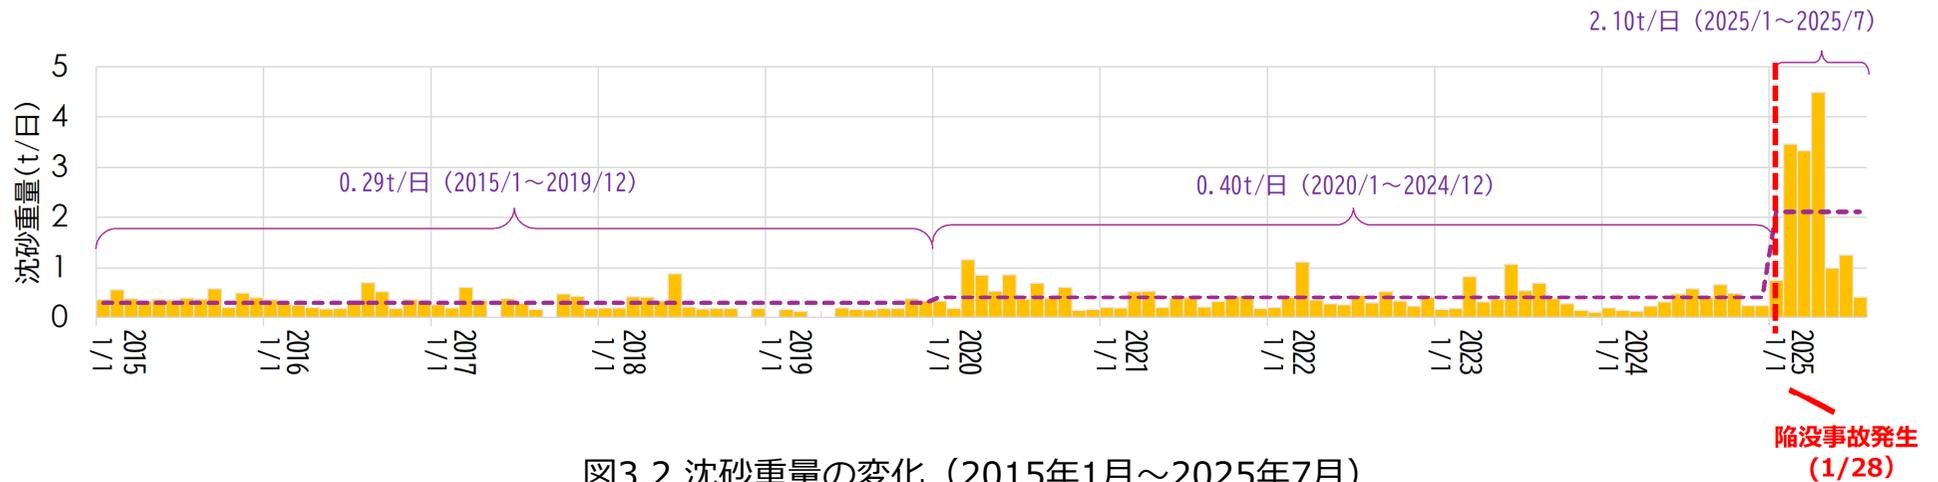
図3.2 沈砂重量の変化（2015年1月～2025年7月）

長期的には、2015年～2019年の5年間では日当たり平均0.29t/日であった沈砂重量が2020年～2024年の5年間では日当たり平均0.40t/日と増加していた。（図3.2）

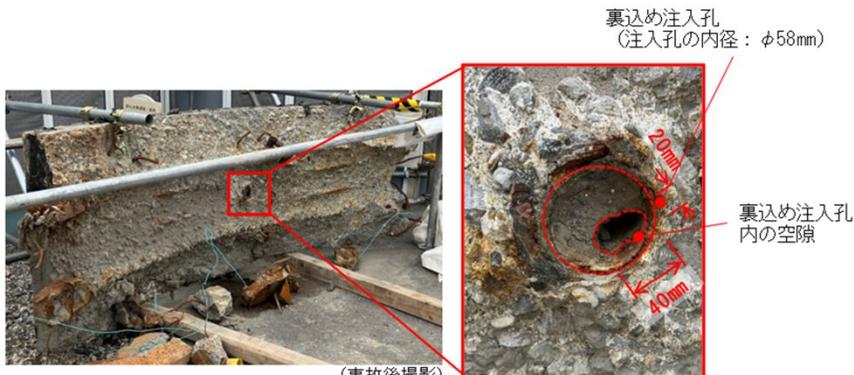
写真3.1 裏込め注入孔の空隙

下水道管のコンクリートの著しい腐食、裏込め注入孔に生じた一部空隙（写真3.1）、シール材の損傷などに伴う空隙（写真3.2及び写真3.3）により地盤内空洞の発生・成長に繋がったと考えられた。

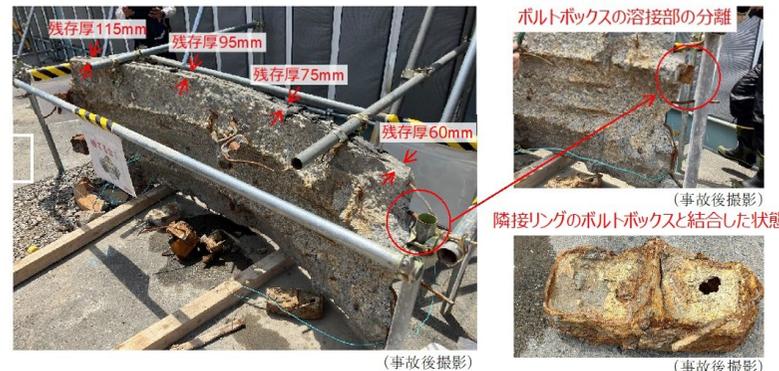
写真3.4 回収したRCセグメントの厚さ

さらに、シールド工法による継手の損傷、RCセグメントの腐食による耐荷力の低下が問題を拡大させた。（写真3.4、写真3.5、図3.3）

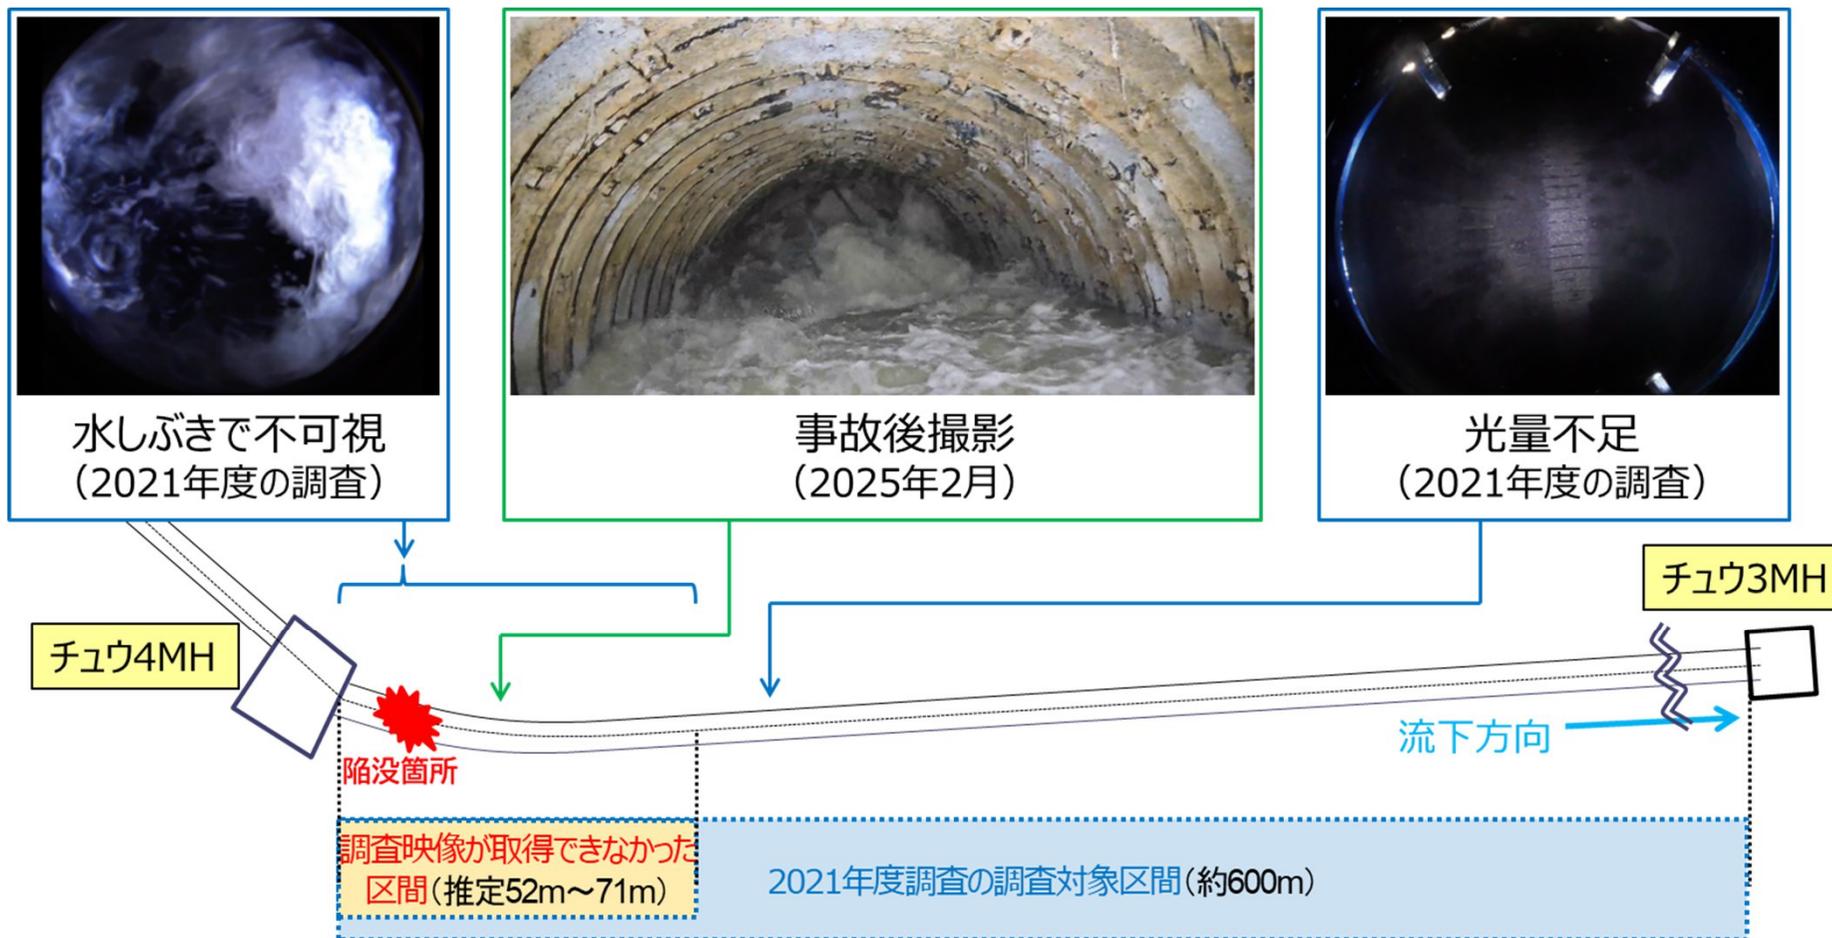
図 4.1 調査映像が取得できなかった区間

- 2021年度にチュウ4MHからチュウ3MHまでの区間において実施された調査では浮流式テレビカメラ調査機器が採用されていた。
- 陥没直下の下水道管の映像は水しぶきや流れの影響で取得できていなかった。

- 映像が取得できなかった区間も含め、MH間全体で「ランクB」と評価されていた。もし、「点検困難箇所」もしくは「腐食のおそれの大きい箇所」として選定し、通常以上の意識を払って検討すれば、管内部の腐食・損傷のリスクの高まりを推測できた。

- 埼玉県は、映像の取得ができていない箇所も含めた区間全体での評価を見直し、映像未取得区間があった場合に隣接するMH間全体の評価に映像未取得区間の評価を付け加えること。
- 埼玉県は、1箇所でも局所的な不具合が見つかった場合において当該箇所を含むMH間全体で対策を検討する現在の仕組みを継続すること。

- 埼玉県は、判断できる映像が取得できていない区間においては、映像未取得区間の位置情報、取得できなかった状況・理由などの情報を収集分析した上で、調査関係者と情報共有を図りながら光量・画質の改善や他の手段を再考し、再調査を実施するなど映像の取得に努めること。それでもなお取得できない箇所については「要注意」もしくは「評価不能」と記録することを義務付け、専門家の意見を聞くなどして、その対応方針を改めて議論すること。
