済みません Shay もう少しお待ちください。

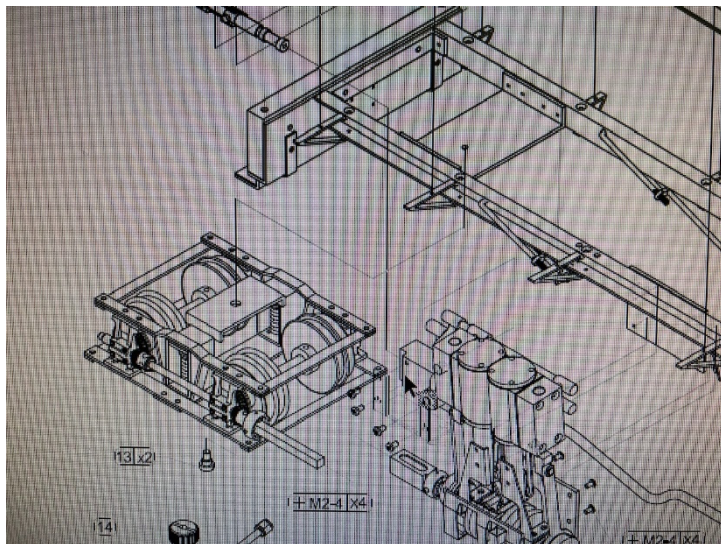
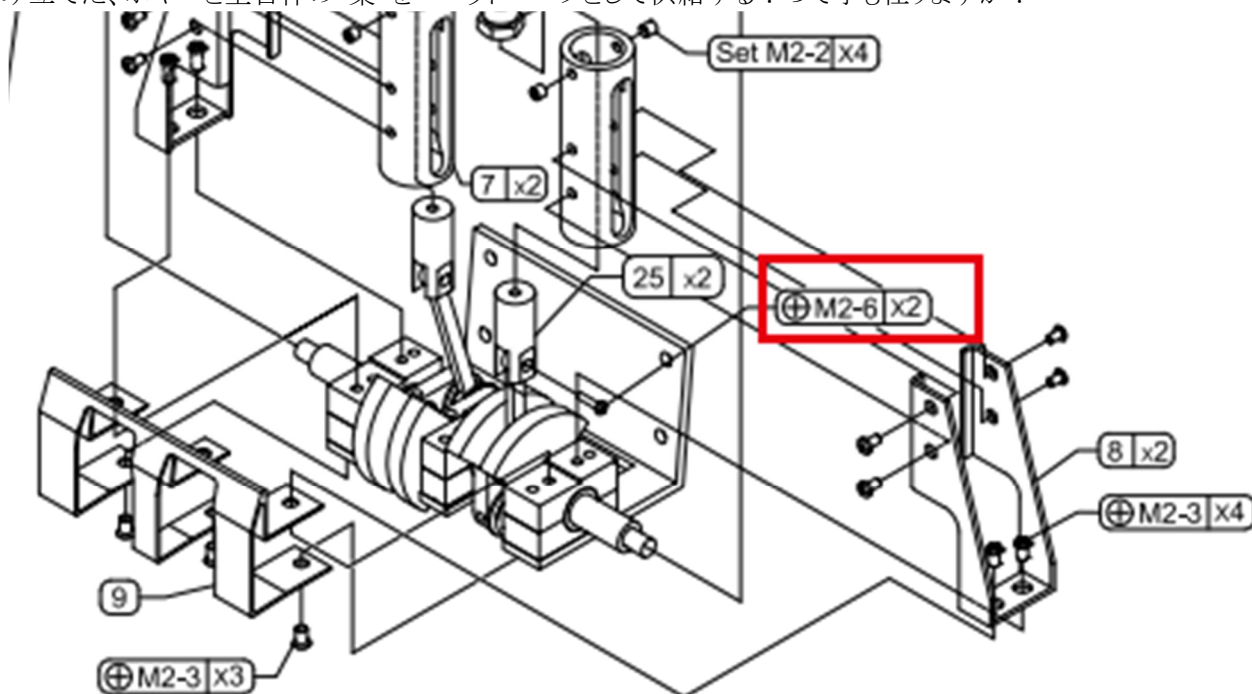
で次の問題は、私の指示ミスです。でも言い訳ですが、こんなこと指示しなくても“日本の常識”。だと思うのですが、まあ、信じた私が、馬鹿だった。という顛末です。(上は、拡大した問題個所のイラストです)

要はクロスヘッドピンに、コストダウンの為、とは言え、“普通のネジ！”を使用してしまったのです。締め易い(組み立て易い)で、しょうけれど、これでは固着してしまい、動かなくなります。最もスムーズに動いて欲しい箇所が！です。事前に、弊社の前の Shay の組立図(部品構成図)は、こんな感じだと、送っていたので、「大丈夫こんな所はチェックしなくても！」とタカを括っていましたが、やっちまいました。これは、お客様に平身低頭です。弊社のお客様ならば「バ〜カ」と笑って許して、巧く対処してくれるでし

ようけれど、広い北米大陸に散らばる“200 人以上”の、可也素人なお客様には、そのような訳には行かないでしょう。もうエラータ図面を付けて無償で対応してもらう以外は無いです。救いは、過去アスターの製品(KIT)には、エラータが付きものであった、と云う実績？だけです。Made in Japan 品質は、世界的に絶対的な信頼性が在りますから、この点は裏切ってはいけない重要な部分です。たとえアキュラフトブランドの商品であっても、もうお客様は、背後にアスターがチェックしていると信じていますから(トホホです)下のイラストは、アキュに提供した、弊社製 Shay のエンジン構成図です。大損害です(悲)

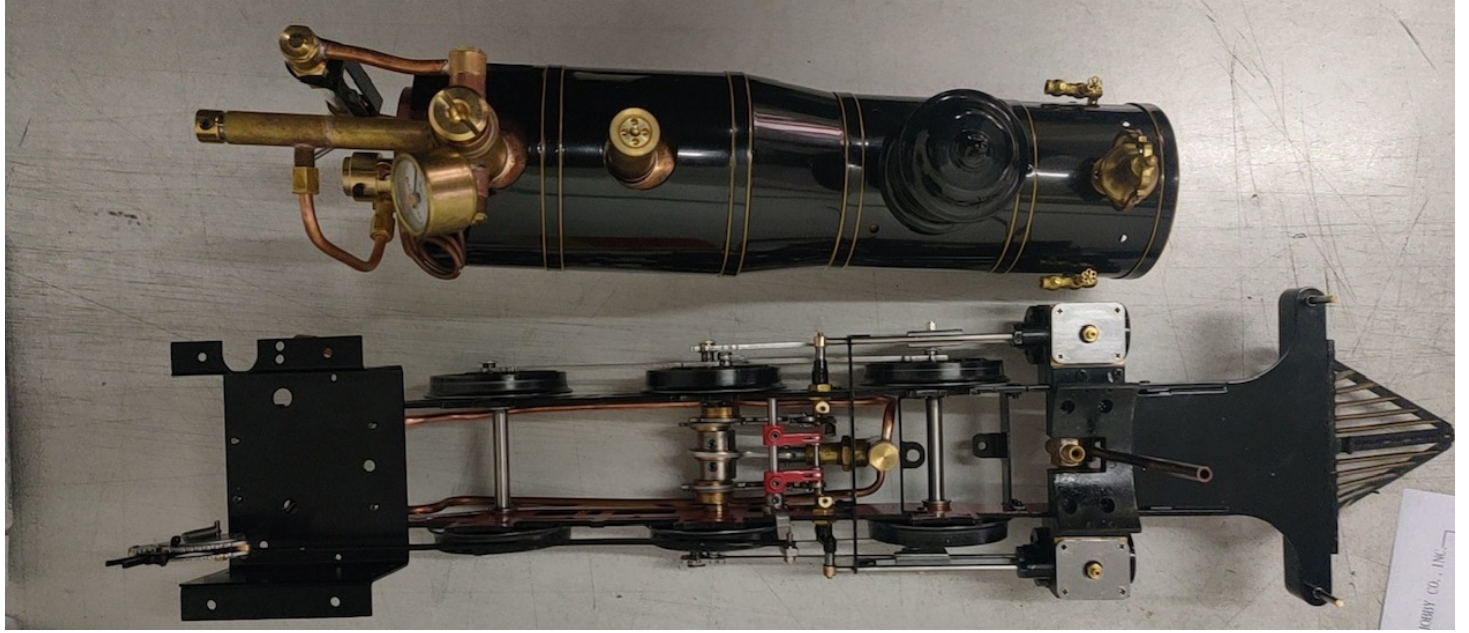
せん。さて、中国側に届いている1次試作の弁慶ですが、下の写真の様に、分解して、今回の再設計に必要な部品の製造と、それに伴う、各部品の新規や改良図面の作成に入っています(再設計や、どう云う形状、組立個所は、何処にすべきかの検討は、既に終わっていますので)軸動ポンプやバルブギヤの鋳物部品は、CNC加工のモノに換えるべきか?このままロスト真鍮鋳造部品に、精密加工を後から加えるべきか?コストとの戦いになります、日本のお客様の懐を勘案し、せめぎ合いは未だ未だ続き

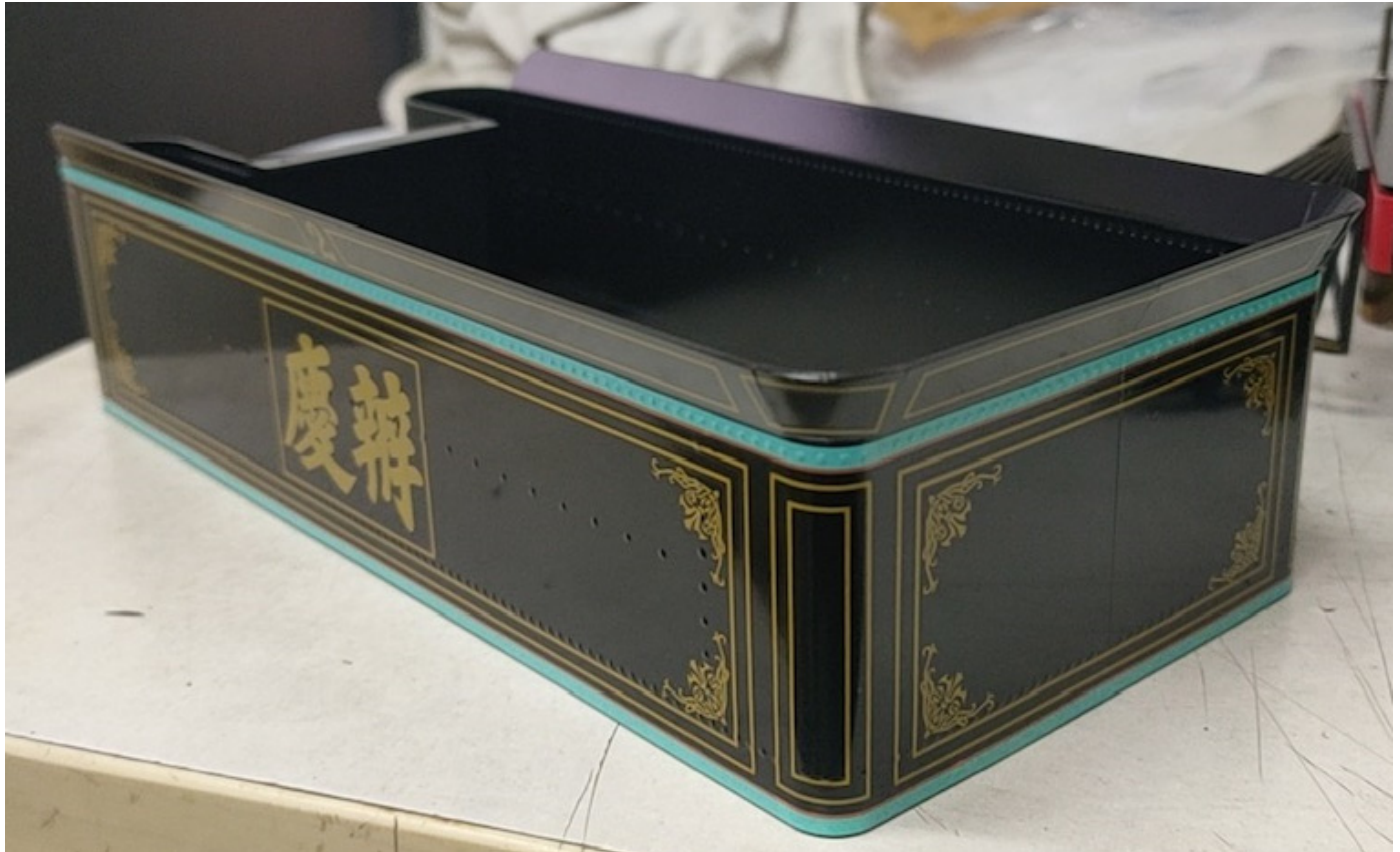
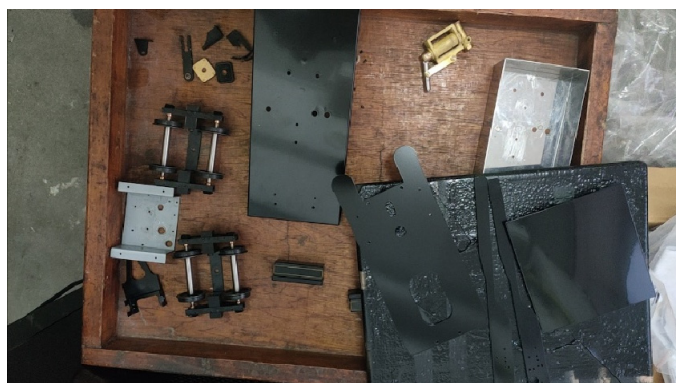
ます。下のテンダーは燃料タンクの形状や取付位置が、完璧に変わる。が、この外観の出来は殺したくないので、我々の指示した部品形状に、どの様にアレンジ(変える)するかは、見ものですが、それ等の部品の組立は、我々が行い改善すべき点は、伝

えます。ボギー台車とハンドポンプの部品は使いますが、れ以外の写真の部品とボイラー及びボイラーフィッティング部品に関しては、全面新設計の上、作り直しになる可能性が在ります。鍍金だけして、塗装していない部品は床板部品になりますが、これには相当後から追加工が必要になるので、新規に作り直すか、試案の為所です。
