北海道北見市ガス漏れ事故原因技術調査

最終報告書

高圧ガス保安協会

平成 19 年 1 月 19 日（金）午後 12 時 45 分ごろ北海道北見市春光町 7 丁目付近で埋設してあったガス導管（材料：ねずみ鋳鉄）の破断に起因するガス漏れ事故が確認された。当該ガスは、液化石油ガスを改質したもので一酸化炭素（CO）を含んでいたため、近隣の住宅に漏れたガスが侵入したことにより居住者 3 名が死亡に至り、11 名が一酸化炭素中毒で病院に搬送された。

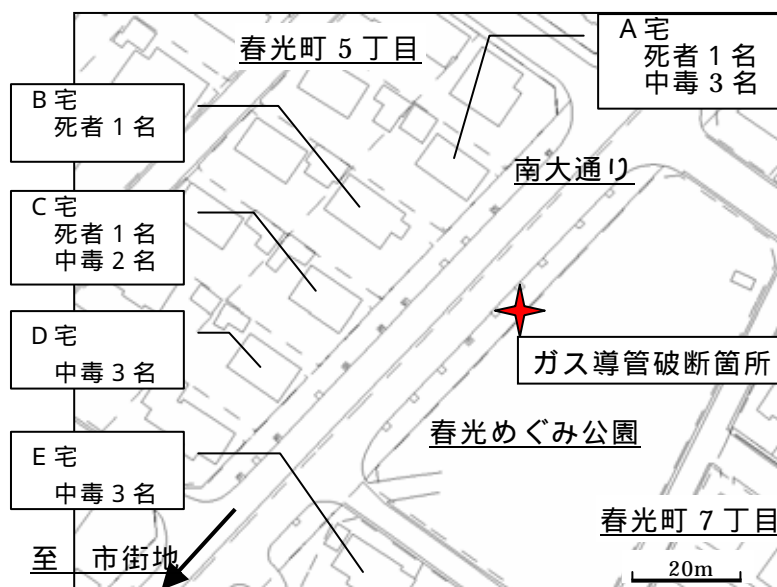
図 2.4.1 北見市春光町付近の人的被害の状況

連絡を受けた北海道ガス(株)は、現地を調査したところ、D 宅の他に周辺の 2 戸（B 宅、C 宅）の住宅内からもガスを検知し、かつ当該宅から応答がなかったため、同社は消防当局へ警戒出動を要請し、当局が調査した結果、周辺の住宅も含め、室内で倒れている被害者を発見した。（最終的には、3 戸で死者 3 名、11 名が中毒により病院へ搬送さ

れた。)(図 2.4.1 参照)

(備考) 上表において、採取場所の「A宅」及び「B宅」は、図 2.4.1 で示す住宅位置をいう。

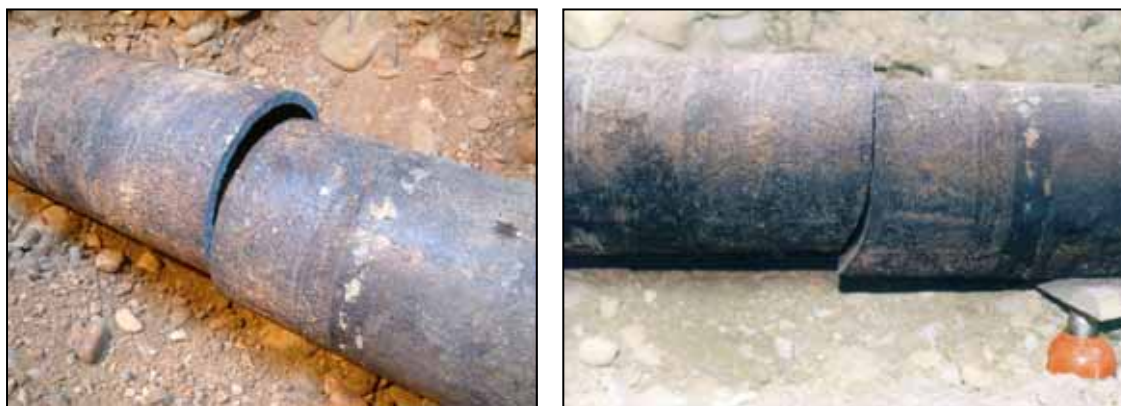
写真 3.1.1 春光町管の破断状態

管の破断状態の特徴は、次のとおりである。

- ・管は、上側を引張りとする曲げモーメントによって、脆性的に破断している。
- ・破面は、ほぼ一様な鈍灰色で、顕著な腐食の形跡はなく、目視で確認できる材料欠陥もない。
- ・検分時には、破断箇所の南側（写真 3.1.1 の右側）の管を下から支持しながら発掘した状態であったが、南側の管が下がり、相対的に 23mm の食い違いがあった。支持を取り除いた状態では、南側の管がさらに下がり、食い違いは 46mm となった。
- ・この食い違いは、発掘で管が露出した時点では顕著でなかったが、管の周囲の発掘に伴い進行した。

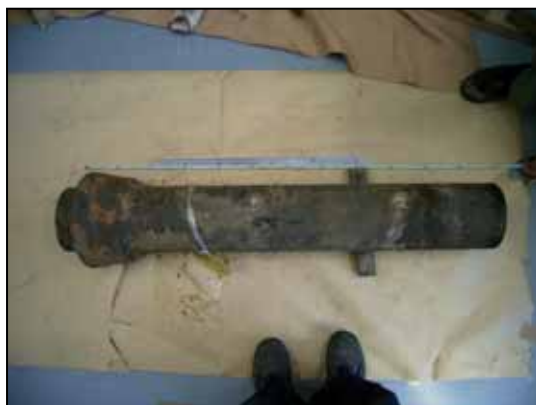
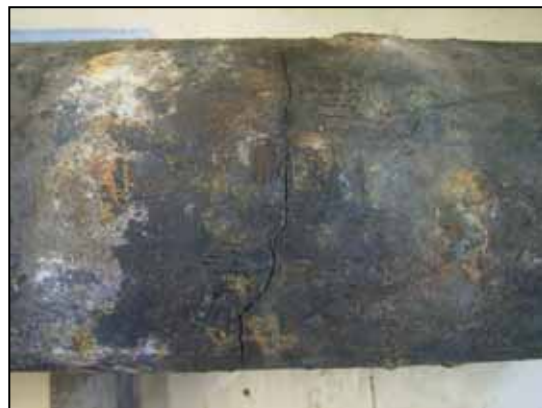
写真 3.1.2 幸町管の亀裂状態

管は、下側の一部を残してほぼ全周に亀裂が伝播している。管の上側では亀裂は開口しており、亀裂は上側から下側へ周方向に伝播した。亀裂の一部はジグザグの経路で伝播しているが、一部は直線状である。

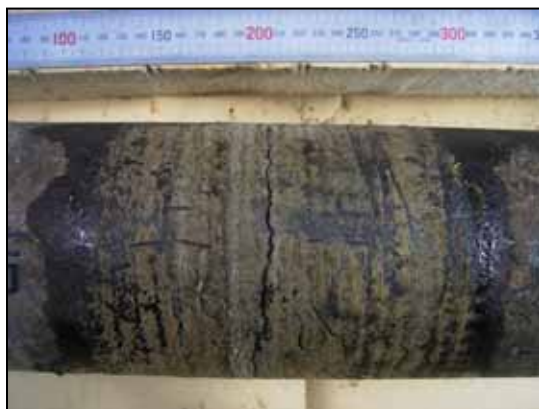
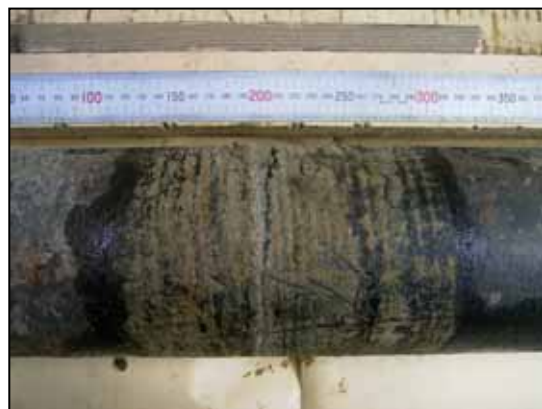
写真 3.1.3 常盤町管の亀裂状態

管は、下側の一部を残してほぼ全周に亀裂が伝播している。管の上側では亀裂が開口している。亀裂はジグザグの経路で伝播している。

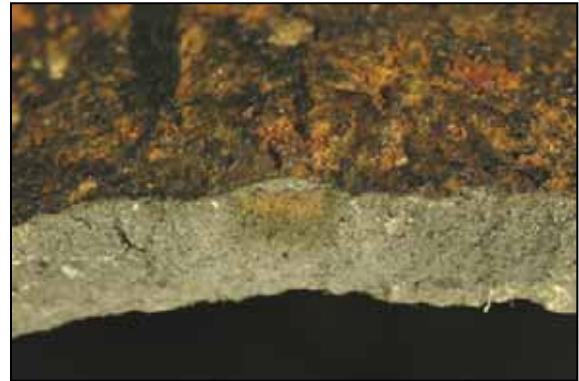
写真 3.2.1 春光町管の巨視破面

破面の上側に、長さ約 7 mm、深さ約 5 mm の半楕円形状の薄い酸化着色の部分がある。酸化着色部は管外面の錆肌、酸化物層の縁に沿って生じている。したがって、酸化着色部は、破断前に発生していた疲労亀裂であると判断される。

- （a）破面上側の外周に沿って長さ約 25 mm、深さ約 1mm に疲労の特徴を示す小破面（疲労ファセット）が多く見られた。特に、酸化着色部では深さ約 3 mm においても疲労小破面が見られた。すなわち、巨視破面の調査で示した薄い酸化着色部（長さ約 7mm、深さ約 5mm）が疲労亀裂であり、破断の起点となったことが特定できた。
- （b）上記の疲労亀裂の部分の外側では、へき開の小破面（へき開ファセット）が多く見られた。これは、疲労亀裂の伝播速度が急増して、管が脆性的に破断したことを示している。
- （c）破面の横側では、ディンプル模様を示す延性破面に多くのへき開小破面が混在し、亀裂伝播が急速であったことを示している。

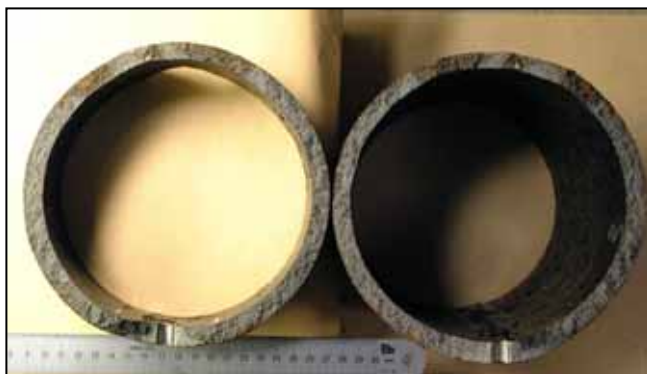
写真 3.2.2 幸町管の巨視破面

強制破断前の亀裂は下側約 70mm を残してほぼ全周に伝播している。破面の上側に管外面を起点として複数の酸化着色部分があり、一部は管内面に達している。酸化着色部は、強制破断前に発生していた疲労亀裂と判断される。疲労亀裂は、破面の下側にも発生している。疲労亀裂部分の合計は、周方向長さ 100 mm 以上である。亀裂の一部は分岐している。

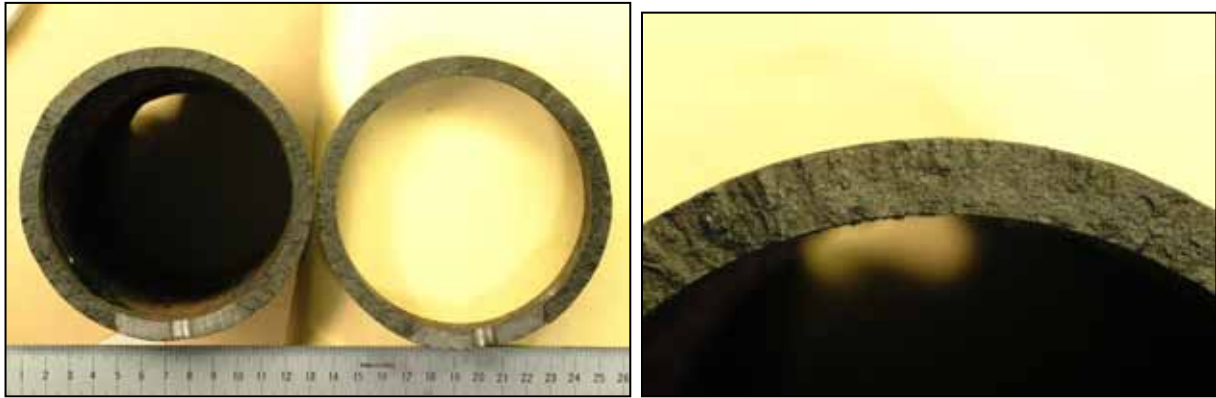
写真 3.2.3 常盤町管の巨視破面

管は、下側約 40mm を残し、ほぼ全周に亀裂が伝播した状態である。破面は全面が黒色を呈し、亀裂が発生してから相当の期間が経過したことがわかる。したがって、疲労破面と判断される。

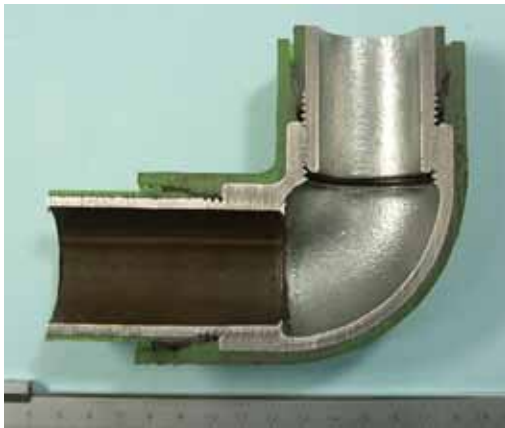
(a) エルボの断面

ガス漏れが認められた例を写真3.4.1に示す。写真の(a)がエルボの断面、(b)が継手の断面である。

写真 3.4.1 ガス漏れが認められた鋼管の継手の例

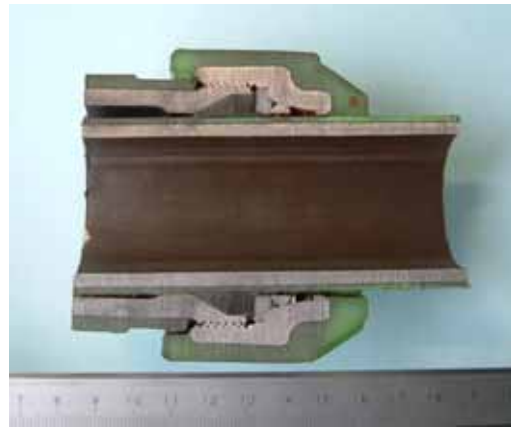
(a)のエルボでは、テーパねじ部の塑性変形は見られるが、亀裂は生じていない。(b)の継手では、鋼管及び継手本体に亀裂、孔などの損傷はない。ガス漏れはいずれも樹脂製のパッキンとシール部の密着不良によるものと判断できる。

以上のとおり、鋼管の損傷状態は、大量のガス漏れにつながるものではなく、春光町における事故は、ねずみ鋳鉄管の破断によるガス漏れで発生したものと判断できる。

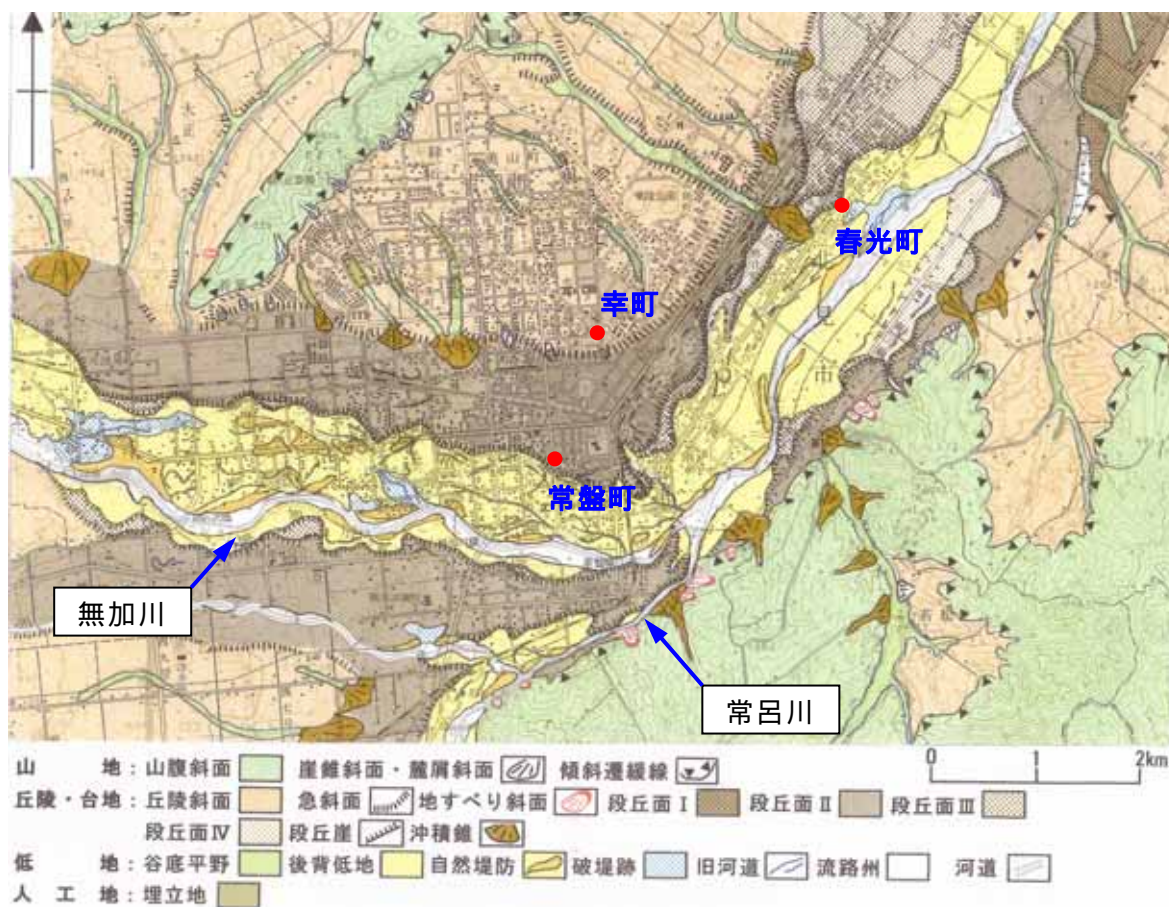
図 4.1.1 北見市中心部の地形区分

北見市中心部の地形区分を図 4.1.1 に示す。北見市中心部は、南側を流れる常呂川とそれに合流する無加川の後背低地に沿って、4 つの段丘と最上段の丘陵斜面で構成されている。図中に、ガス導管の破壊が発生した春光町、幸町及び常盤町の現場を示す。また、以下に各々の場所の地形的な特徴を示す。

常盤町：良く締まった砂れき層からなる段丘面に位置している。

以上のように、ガス導管の破壊が発生した 3 箇所は、地形的にはそれぞれ異なる場所である。

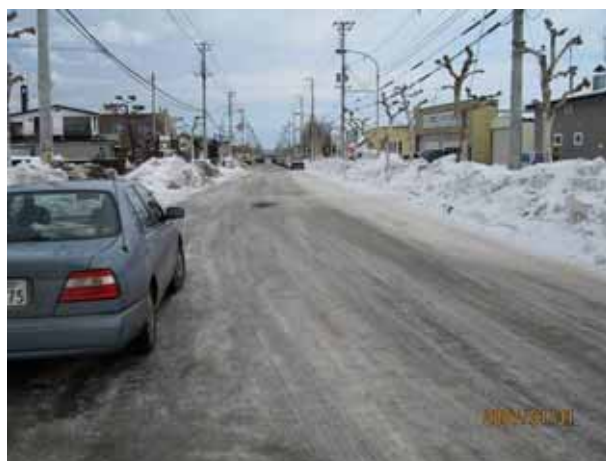
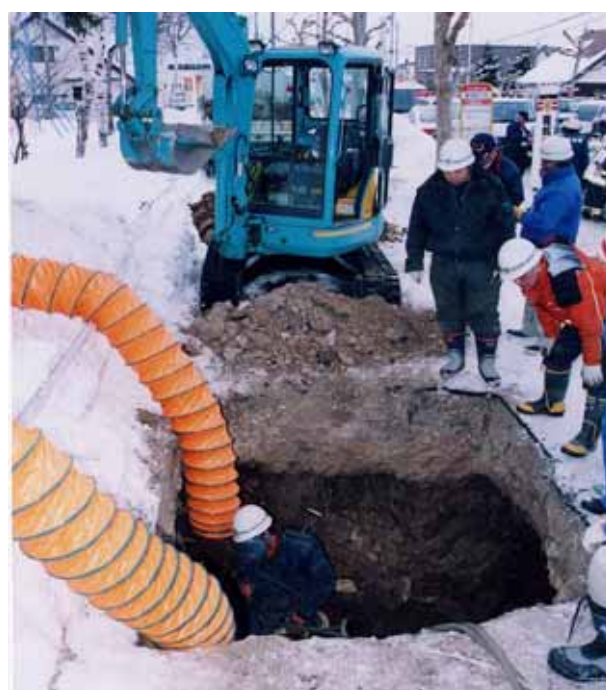
(b) 事故発生当時のガス導管破断現場
写真 4.2.1 事故発生当時の現場

北見市春光町で事故が発生した場所に沿った道路（南大通り）は、過去の同時期であれば車道及び歩道ともに常に除雪している。（今冬は、昨年12月末及び1月上旬の2回除雪作業を実施している。）しかしながら、事故発生当時は、1月7日から8日にかけて気温が上昇し、この時期には珍しく降雨があり、その後に雪に変わっている。さらに気温の低下に伴って水分を多く含んだ雪が氷の層を形成し、歩道、車道を含め路面上は不陸の大きい厚い氷の層に覆われた状態になった(写真4.2.1)。

当時のように一時的に雨が降りそれが凍結した場合には、表面の通気性が悪くなることと、除排雪作業時に氷の層を強制的に排除する際、地面の振動が大きくなることの2点が指摘される。

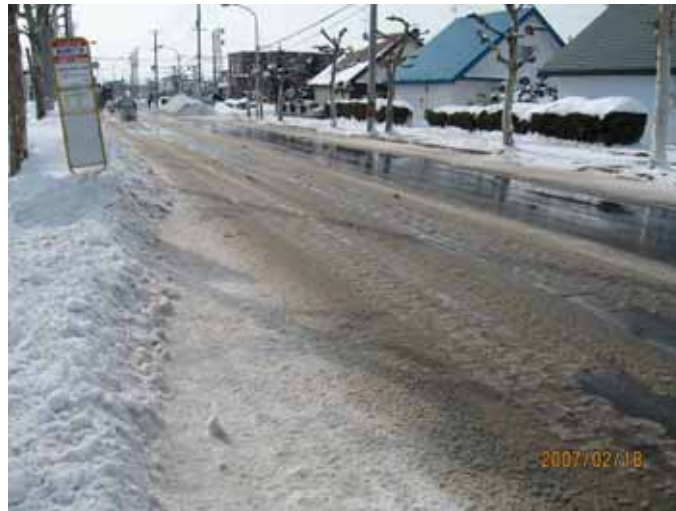
写真 4.2.2 雪氷融解時に南大通で見られたこぶ状氷

2月18日における南大通ガス管破断現場付近の路面状態の写真 4.2.2 に示す。事故当時、路面上は圧雪状態であったが、この時期になると日中の気温の上昇によって雪は融解し、夜間の気温の低下で凍結することが繰り返され、路面にはこぶ状の氷が現れる。このような路面上を排雪のための大型車両が通過すると非常に大きな振動が発生する。

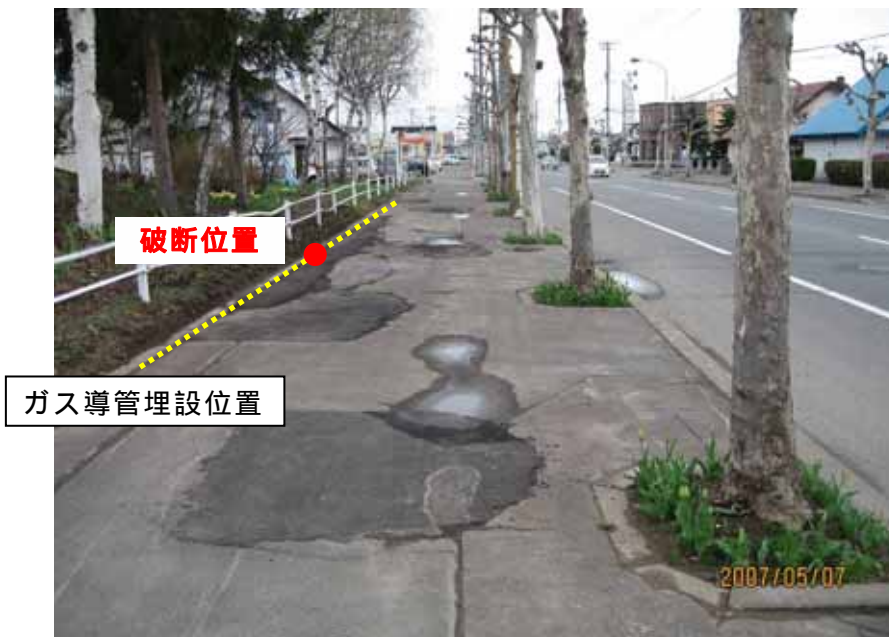
写真 4.2.3 地盤融解時における春光町管破損現場

次に、地盤内凍結が融解した時期の事故現場付近の状況を写真 4.2.3 に示す。同写真は降雨後のもので、歩道面上にいくつかの水溜まりが確認でき、ガス管破断位置の近くに複数の凹凸が観察される。

備考)上写真中、破断位置付近の舗装面において新しい補修跡は、事故調査のために掘削した跡である。

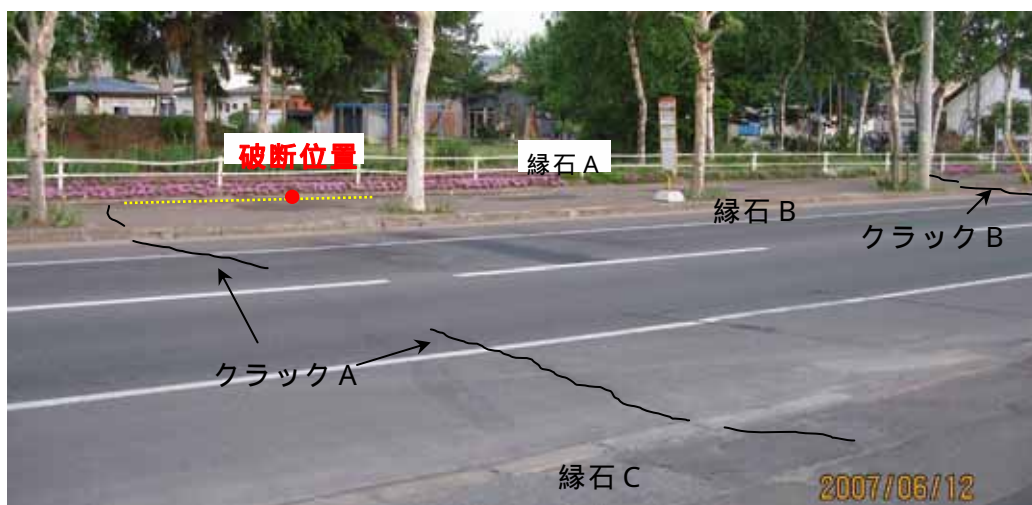
写真 4.2.4 破損現場周辺

平成19年6月におけるガス道管の破断位置付近の状況を写真4.2.4に示す。歩道、車道ともにその表面には、ガス導管のガス漏れ調査に係る工事、雨水柵の取り付け工事等による切断跡が見られる。一方で、工事跡とは別に路面上にクラック（割れ目）が2本確認された。これらのクラックは、中圧のガス導管が歩道下に埋設された1982年の工事後の路面に現れていること、及び下水管が車道下に埋設された2005年の部分（道路センター付近）に現れていないことから、1982年から2005年の間に形成されたものであると推定される。（写真4.2.5）

また、写真 4.2.4 及び写真 4.2.5 から、破断箇所付近で確認されたクラックは、1982 年から 2005 年の間で発生しており、これは地盤の長期的な不同沈下を反映したものと判断できる。

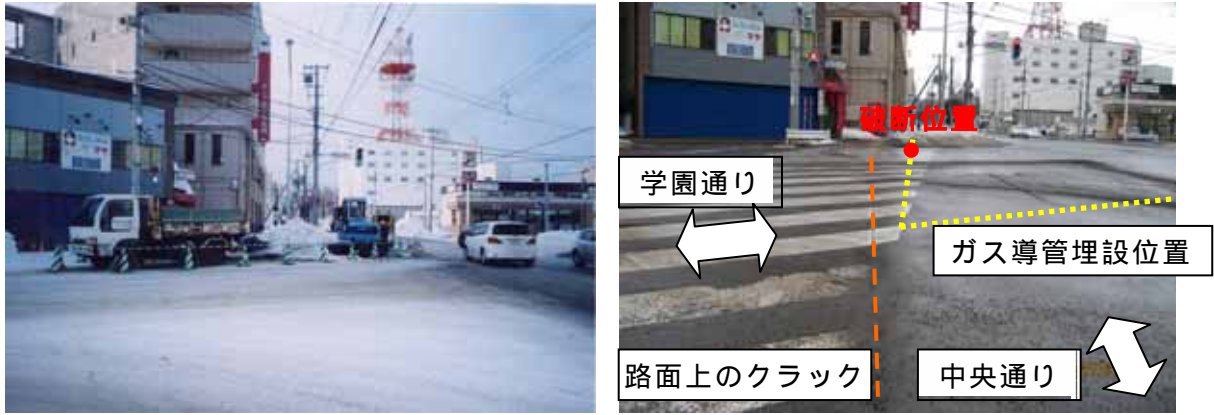
写真 4.2.6 幸町管破損現場

北見市幸町のガス導管に破損が確認された現場付近の状況を写真4.2.6に示す。同写真のうち、(a)は発生当時で、(b)は路面上の雪の融解時である。破損したガス導管の

位置は、北見駅前に通じる中央通りと学園通りの交差点付近であるが、ガス導管は分岐によって学園通りに沿ったり、中央通りを直交したりするなど、複数敷設されている。写真 4.2.6(b)に示したが、左右方向に延びる学園通りの横断歩道中にクラックが発生し、それに沿う沈下が認められる。このクラックと沈下は、下り坂になっている左方向への路面のわずかな移動及びガス導管への軸力の発生を示唆している。

また、凍結地盤が融解した後の管の破損部付近の路面状態を確認したところ、路面にクラックが発生していた。このクラックは、交差点付近であるが下り勾配となる道路の進行方向に対して直角方向であった。下り坂における凍上は路面に対し垂直方向に生ずるが、融解時は重力によって下がるため、元の位置に戻ることなく、坂下に向かってわずかに移動する。クラックは、この凍結・融解の繰り返しで発生した。

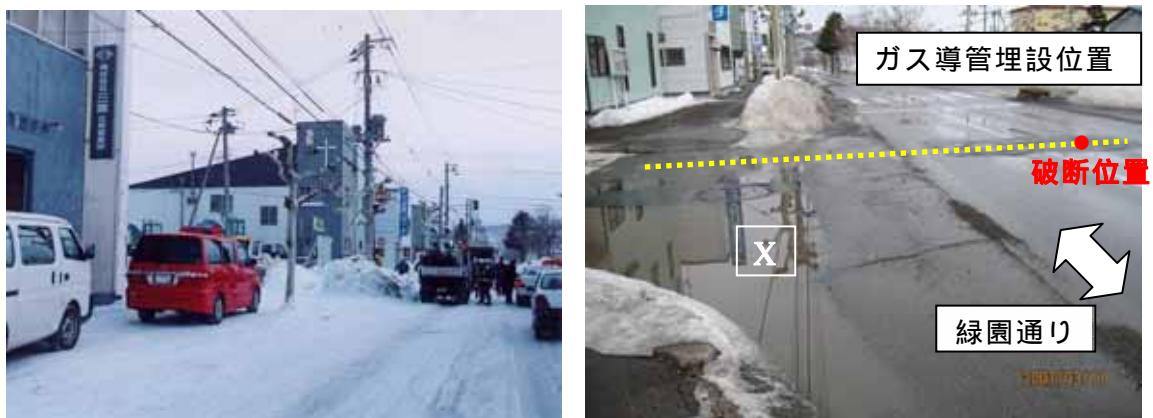
写真 4.2.7 常盤町管破損現場

北見市常盤町のガス導管に破損が確認された現場付近の状況を写真 4.2.7 に示す。同写真のうち、(a)は発生当時で、(b)は路面上の雪の融解時である。破損したガス導管は、北見市の幹線道路の1つである緑園通りを横断する形で敷設されている。写真 4.2.7(b)から、ガス道管が通る道路と横断する緑園通りの交差点付近（同写真中の X と記した付近）は、水溜まりがあることから沈下していることが確認できる。また、現地調査によって路面上にクラックの発生も確認した。

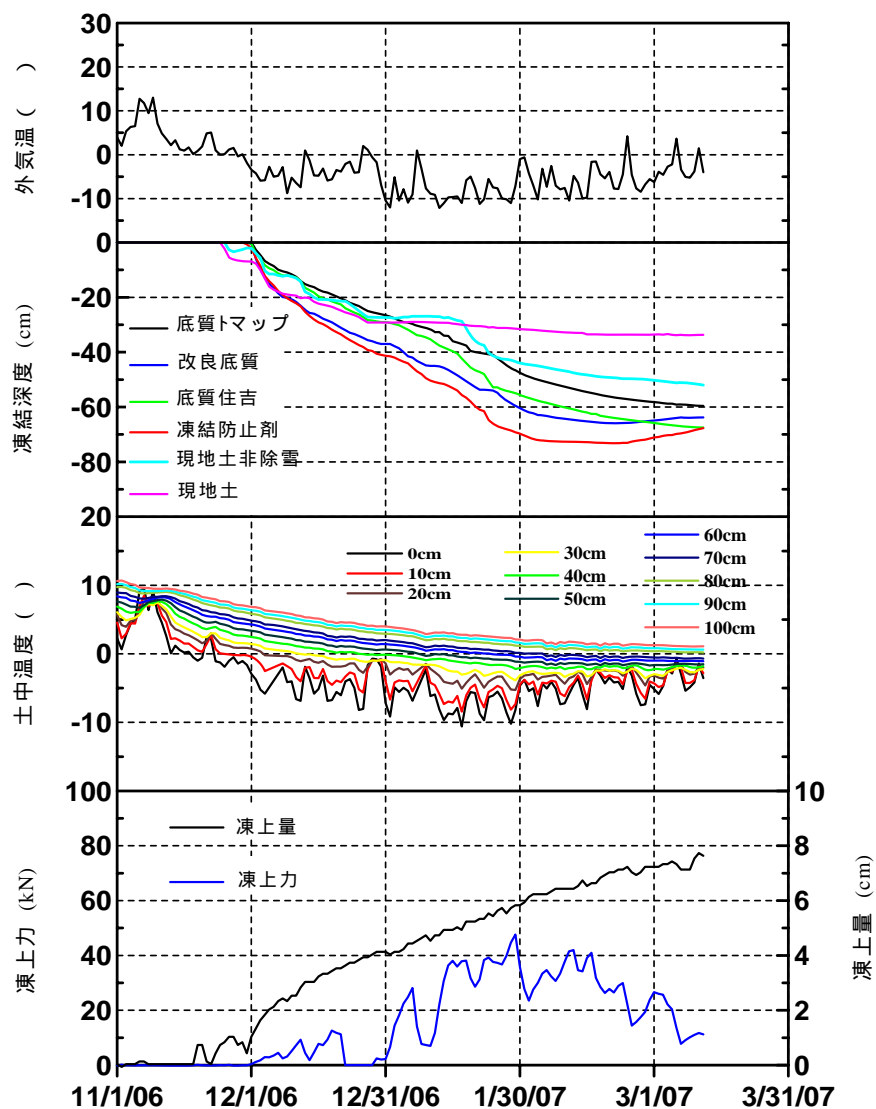
図 4.2.1 北見工業大学構内における事故発生前後の地盤凍結・凍上観測

事故発生場所における凍結深度は、1 月 19 日から行われたガス漏れ調査のために掘削した土層断面（砂れき層）を直接測定した結果、常時除雪されている車道路面下で約 90cm、除雪している歩道と除雪していない春光めぐみ公園との境界縁石下（管破断位置）で約 50cm であった。

一時的に高い気温となった 1 月 7 日以後、事故が発生した時期を含めた 2 週間程度は、比較的寒い日が続いていた。この間、図 4.2.1 では凍結深度の急増と大きな凍上力が連続的に現れている。

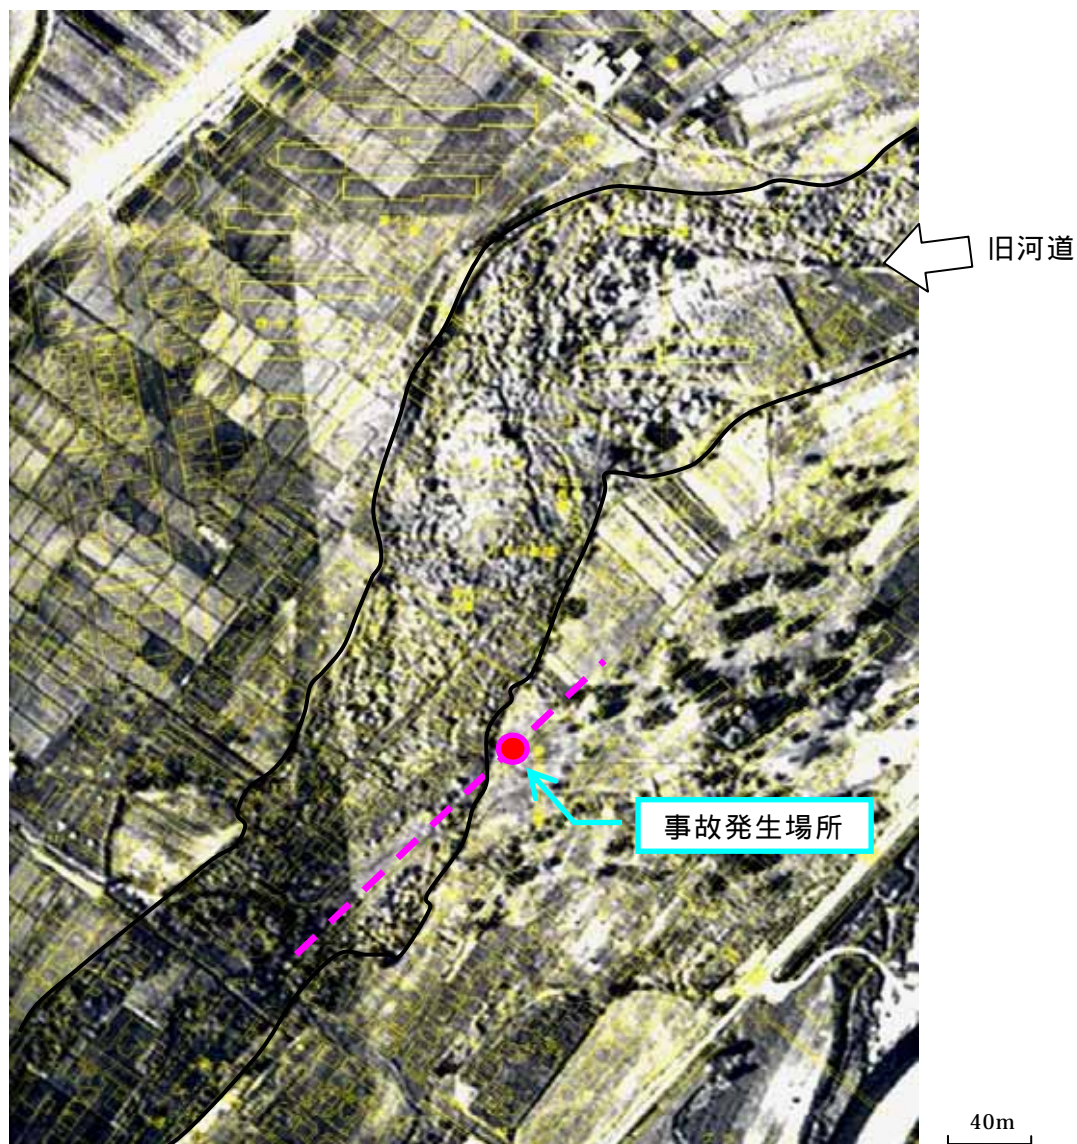
写真 4.3.1 1957年(昭和32年)撮影の航空写真

1957年(昭和32年)に撮影された春光町の航空写真を写真4.3.1に示す。写真中に示す事故発生場所は、旧河道の縁とガス導管が交差している付近である。

以上のように、春光町の砂れき層は河床堆積物からなる沖積層であり、さらに水路の開削と砂利採取によって乱されており、緩くてかつ不均一になっていたと判断される。

北見市春光町付近の地山砂れき（もともと当地にある砂れきの意）の粒度試験の結果のうち、代表的な例である管破損付近と住宅側の舗装下について図 4.3.1 に示す。写真 4.3.1 のとおり、春光町付近は旧河道に位置しており、そこではコンクリート骨材となる砂利採取が行われていた。この砂利採取において、骨材に適さない粒径の玉石、及びシルト又は粘土に相当する成分は、採取されずに残されたそうである。一般的には粒度は、ほぼ均一に分布されるものであるが、同図に示すとおり当地の粒度は 1~20mm の粒径ものも少なく、連続的な粒度分布になっていない点にも現れている。

一方、写真 4.3.1 に示した昭和 32 年の航空写真を見ると、破断箇所を境界として、西側が旧河道であったと推定される。そこで、地盤をこの西側(ガス導管軸方向では南側)の旧河道部と、それ以外の一般部(ガス導管軸方向では北側)とに分けて比較してみる。まず、標準貫入試験の結果を比較してみると、砂れき層の N 値は両地盤とも約 10 から 50 の間に分布し、旧河道部も一般部もあまり差がない。ただし、図 4.4.6 に示した表面波探査の結果をみると、旧河道部の方が一般部に比べて砂れき層の S 波速度が小さい。これに対し、凝灰岩では旧河道部の N 値は表面が風化して 20~30 を示しており、一般部が 40~50 に分布しているのに対して、明らかに旧河道部の方が小さい。したがって、旧河道部の方が砂れき層は緩く、凝灰岩の表層は軟らかかったと判断できる。

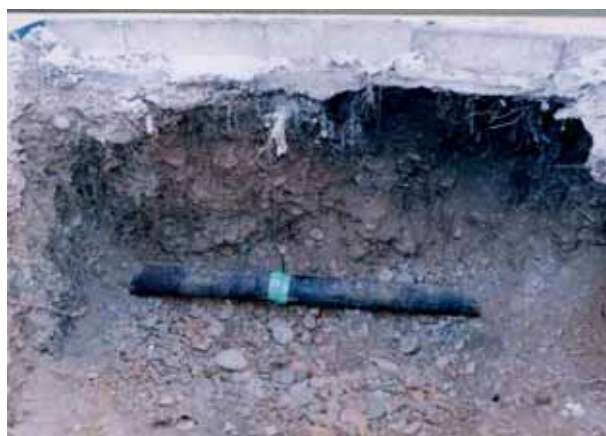
(a) 地盤クラック全体

1月19日に事故発生場所において、ガス漏れ位置を特定する春光町管の調査が行われ、掘削工事が実施された。その掘削断面の公園側壁面では、ガス導管破断箇所に向かう斜めの地盤クラックが認められた(写真 4.3.3 参照)。

事故発生場所付近では、他のガス漏れ箇所の補修とガス導管切り替えのための掘削(深さ 1.5m)が 10 箇所以上行われたが、それらの掘削断面では同写真のような地盤クラックは認められなかった。

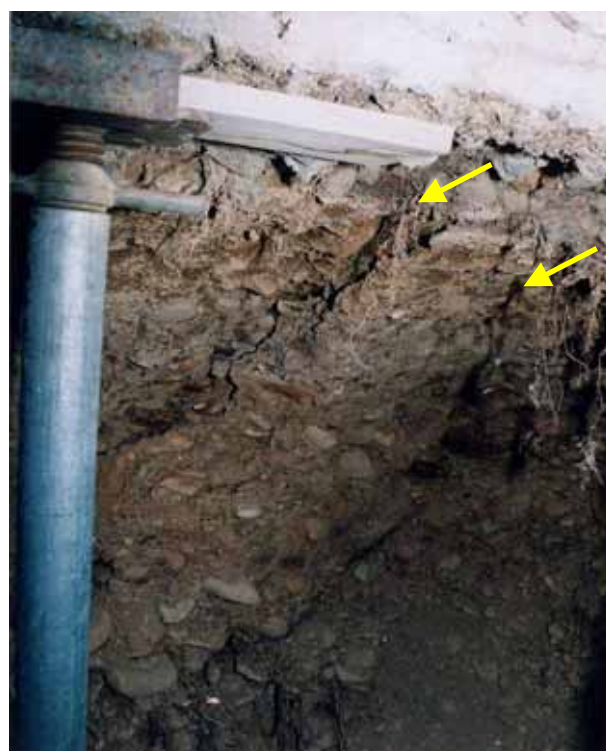
(b) 地盤クラック上部

写真 4.3.3 春光町の事故発生場所の掘削断面に認められた地盤クラック

春光町の事故発生場所周辺の地盤は、地表から3～4mまでが写真4.3.3に示すような砂れき層であったが、ガスの漏えい流量や透過経路を推定するためには、当該砂れき層のうちの砂粒部に係るガスの透過特性を測定する必要がある。

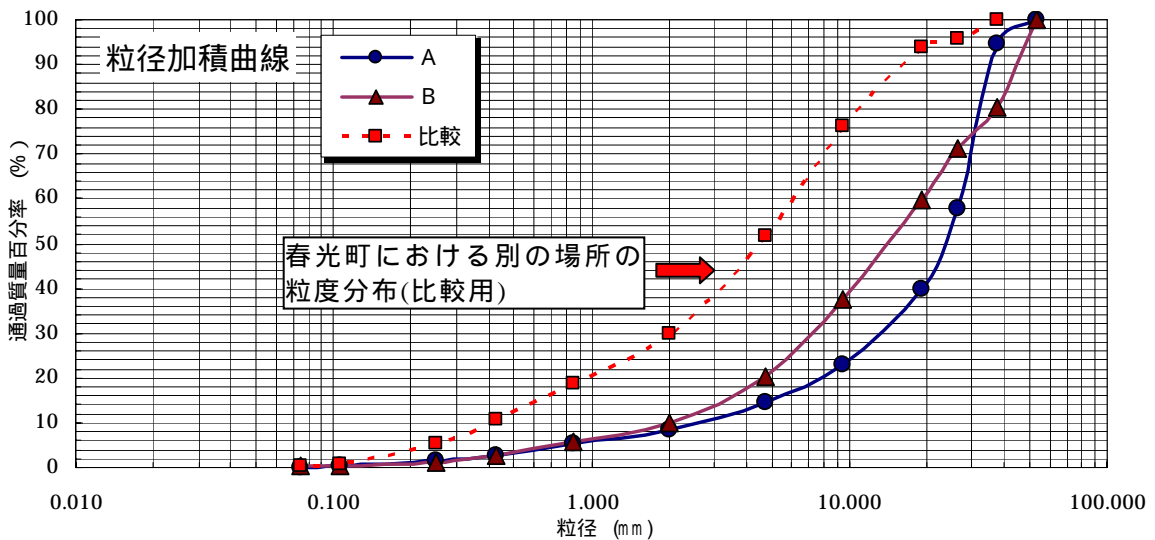
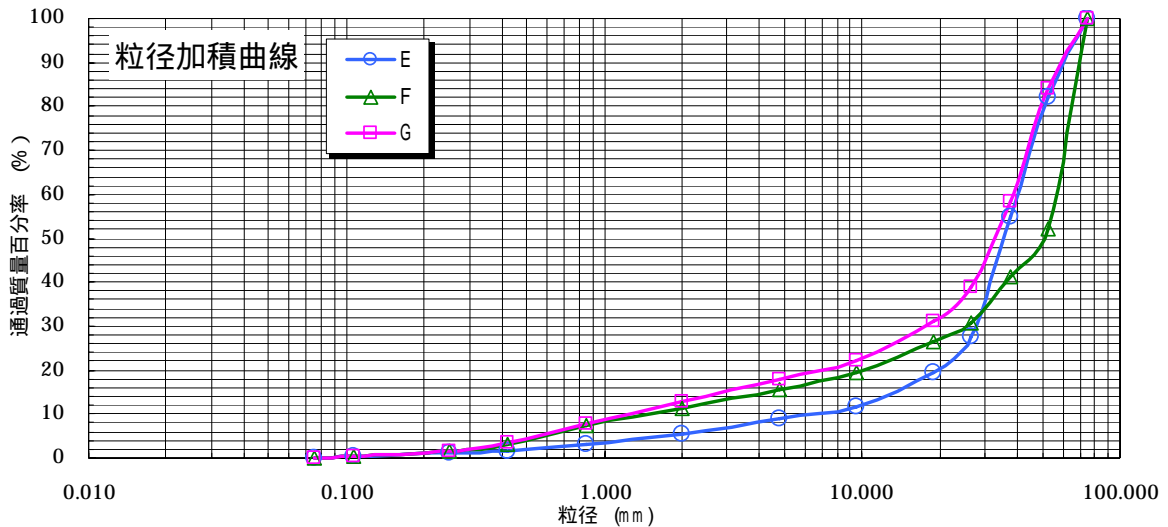
図 4.3.1 地山砂れきの粒度

このように粒度分布が極端な砂れきは、締まりが悪く、浸透水による細粒分の流失あるいは大きな間隙の形成などをもたらす傾向があり、振動等の条件によっては圧縮沈下をきたす可能性がある。また、圧縮沈下が発生しない状態では、大きな粒子間空隙が現れ、通気性が高くなっている可能性がある。

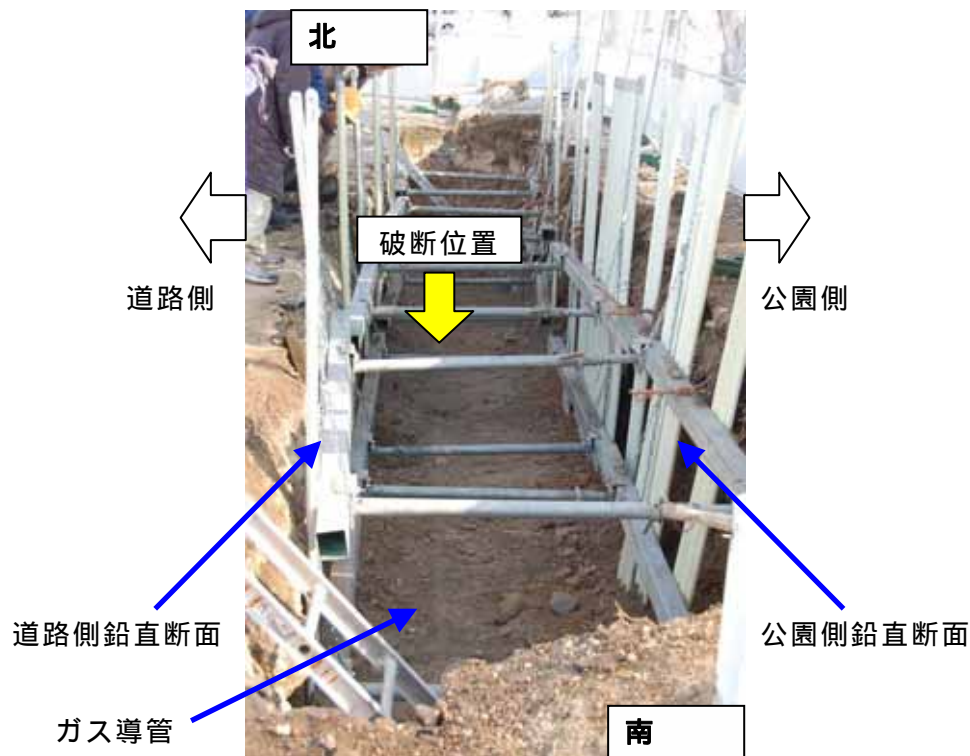
写真 4.4.1 事故発生場所の調査に係る掘削状況

破断箇所近傍の地盤掘削調査は委員立会いのもとで、3月3日～4日にかけて行った。写真 4.4.1 に事故発生場所を掘削した状況を示す。掘削した範囲は、ガス導管に沿って破断箇所から南側へ約 7m、北側に約 5m の区間である。この区間を約 1.5m の幅でガス導管の埋設深度まで掘削し、破断箇所以外のガス導管の埋設状況を観察するとともに、ガス導管の埋設深度を測定した。

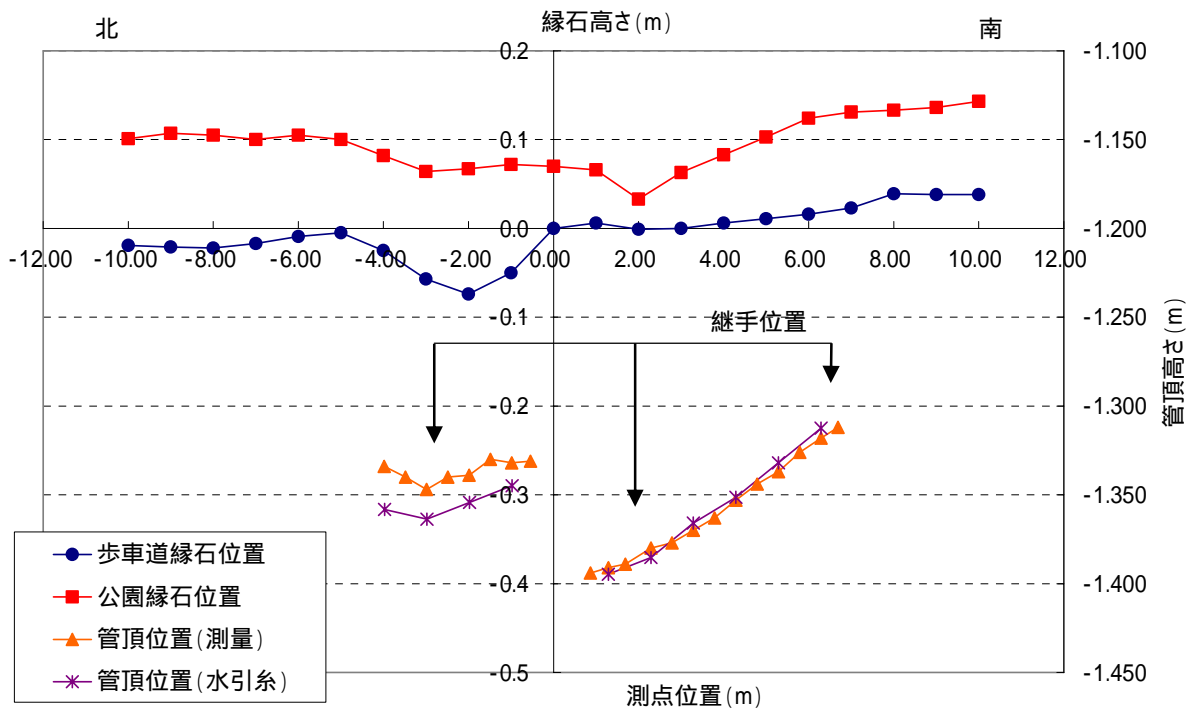
図 4.4.1 に道路側から公園側を見たガス導管の管頂深度等の測定結果を示す。図に示すように、破断箇所では深度に段差があり、北側に比べて南側では 65mm ほど低くなっているが、さらに南側に行くにつれて、北側と同一レベルに戻っている。このように、ガス導管は、破断箇所から南側に約 5m の範囲にわたって本来の埋設深度より相対的に沈下していた。

(備考1) 測点位置及び高さの基準点は、ガス導管破断点の直上点を歩車道縁石に平行移動した位置とした。

2) グラフ中、「管頂位置・水引糸」は、掘削後、公園縁石の両端に水引糸を張り、管頂高さを測定したデータを示す。

3.1 項で示したように、ガス導管破断の検分時に破断箇所を南北で 46mm のガス導管の鉛直方向の食い違いが生じていた。また、4.4 項で示したように、地盤掘削調査時の測量によると破断箇所を南側のガス導管が 65mm 程度沈下し、約 5m 離れると北側とほとんど同じ深度となっていた。これらのことから、破断箇所から南側に約 5m の範囲の地盤が周囲の地盤に比べて約 50mm 沈下していたと判断できる。

気温の低下により凍結が進んでいく場合、地盤内で地表面から同じ深さで均質に凍結していくとは限らない。つまり、地盤内で凍結深度が異なる。図 4.4.1 に示した破断箇所近傍の管軸方向の断面内で考えた場合、破断箇所の北側約 2m の位置に存在する下水道管の埋戻し部の土は、周囲の地盤に比べて均一なため、周囲より凍結深度が深かったと考えられる。一方、破断箇所の南側約 2m の位置にはバスの停留所がある。ここは歩道といえども除雪が丁寧に行われ、そのため路面の温度も周囲の歩道より下がり、凍結深度が局部的に深くなっていたと考えられる。そして、1 月 8 日以降の急激な気温の低下によって凍結が進んだ際に、破断箇所を挟んだ両側の凍結深度が深くなり、その凍結膨張力のために破断箇所の地盤内の水平応力が増加した可能性が考えられる。

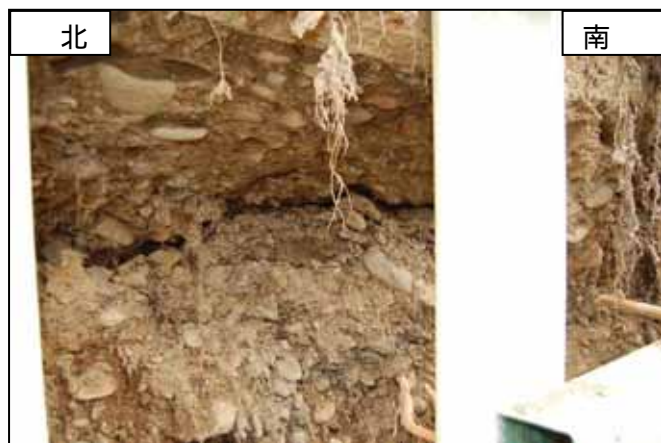
写真 4.4.2 掘削調査時に公園側鉛直断面で観察された地盤クラック

一方、掘削面の地盤として公園側鉛直断面を詳細に観察したところ、表土の下にある小石を多く含む砂れき層がガス導管の埋設深度まで続いていた。また、3月ではあるが地表面から約30cmは凍結していた。そして、破断箇所南側では、写真4.4.2に示すように南から北へ向かって下がる地盤クラックが、不明瞭ではあるが観察された。この方向の地盤クラックは、

4.3項で示したように事故発生直後の掘削時にも破断箇所付近で観察されている。また、その南側でも北から南へ下がる地盤クラックが観察された。さらに、道路側鉛直断面でも同様な地盤クラックが観察された。ただし、公園側鉛直断面に比べて明瞭ではなかった。その他、破断箇所から北側に約3mの位置に下水道管が埋設されており、その近傍の地盤には、約2mの幅で下水道管埋設時の埋戻し部が観察された。埋戻し部の土は搬入土と考えられ、原地盤は小石と細粒土が分離している状態であるのに対し、埋戻し部分は小石と細粒土が均一に混じった状態の土であり、破断箇所よりも締まった状態であった。

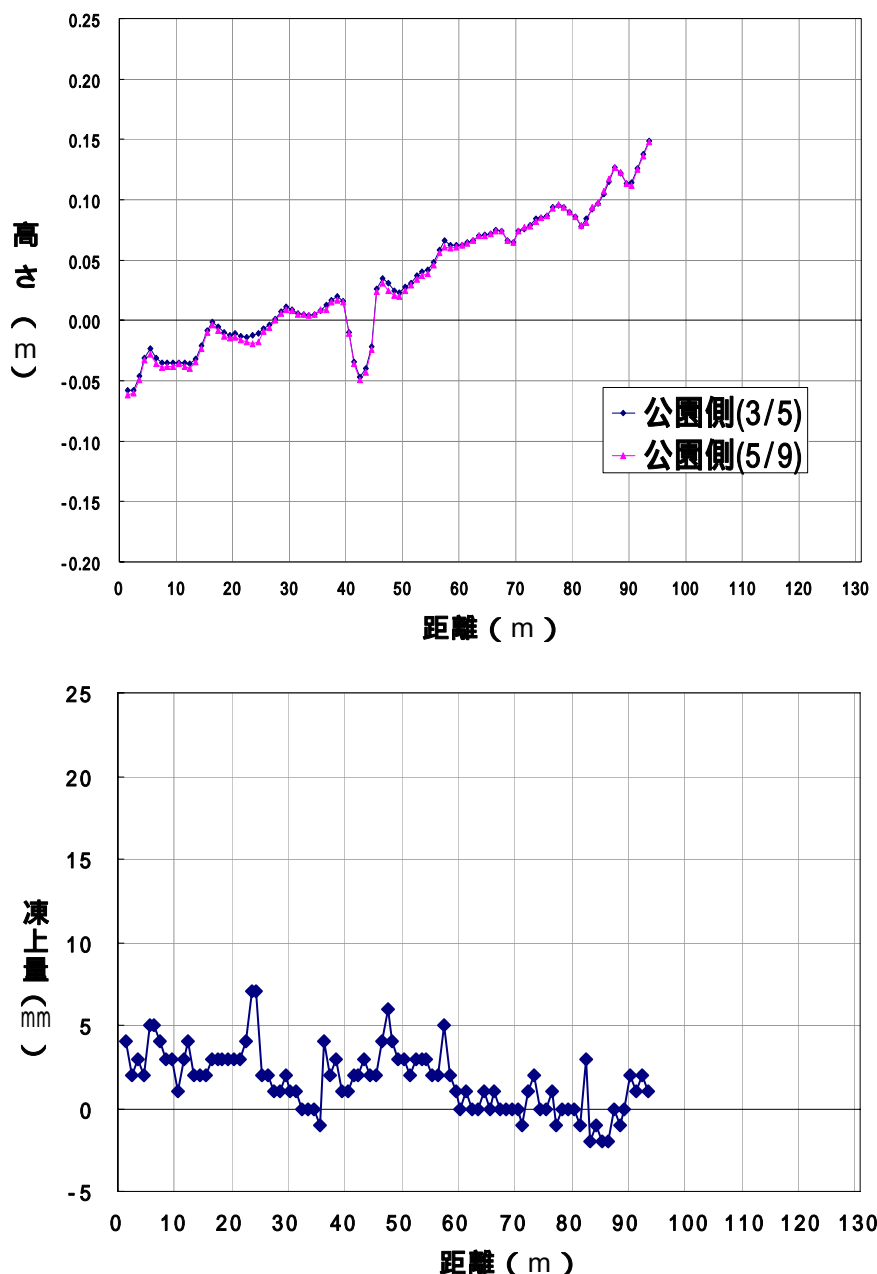
図 4.4.2 縁石 B のレベルと凍上量

縁石 B (写真 4.2.4) のレベルと凍上量を図 4.4.2 に示す。同図から、最大凍上量は約 7mm である。一方、縁石 A 及び C でも同程度の凍上が平均的に発生し、局所的には 20～30mm の凍上量も認められる。しかしながら、北見市内では、条件によって道路や歩道において最大凍上量が 50～100mm になることもあり、事故発生場所付近の凍上量は大きいものとはいえない。

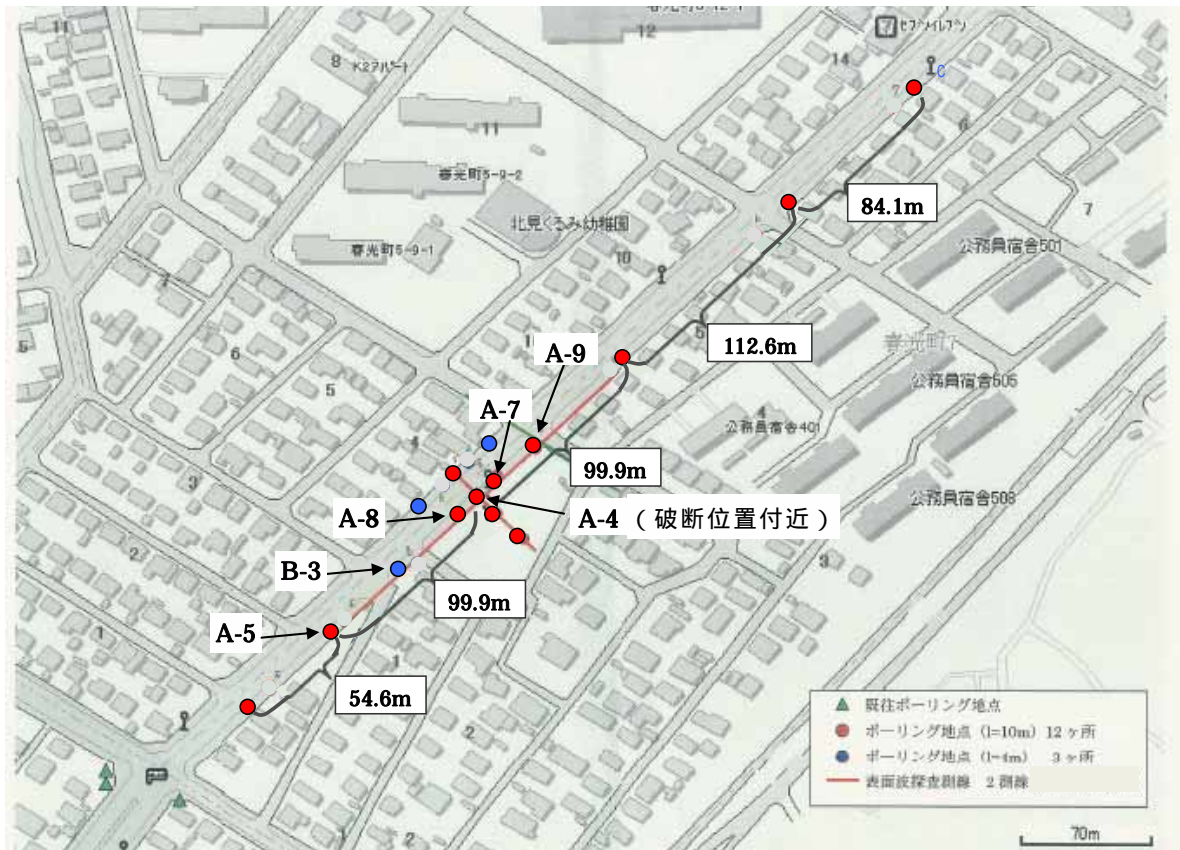
図 4.4.3 地盤調査実施位置

破断箇所周辺の地盤調査として、深さ方向の地層構成などを詳細に調べるためのボーリング、標準貫入試験、孔内载荷試験、密度検層、PS 検層及び路線下の地盤構成

の概略を調べる表面波探査を行った。調査を行った位置を図4.4.3及び図4.4.4に示す。

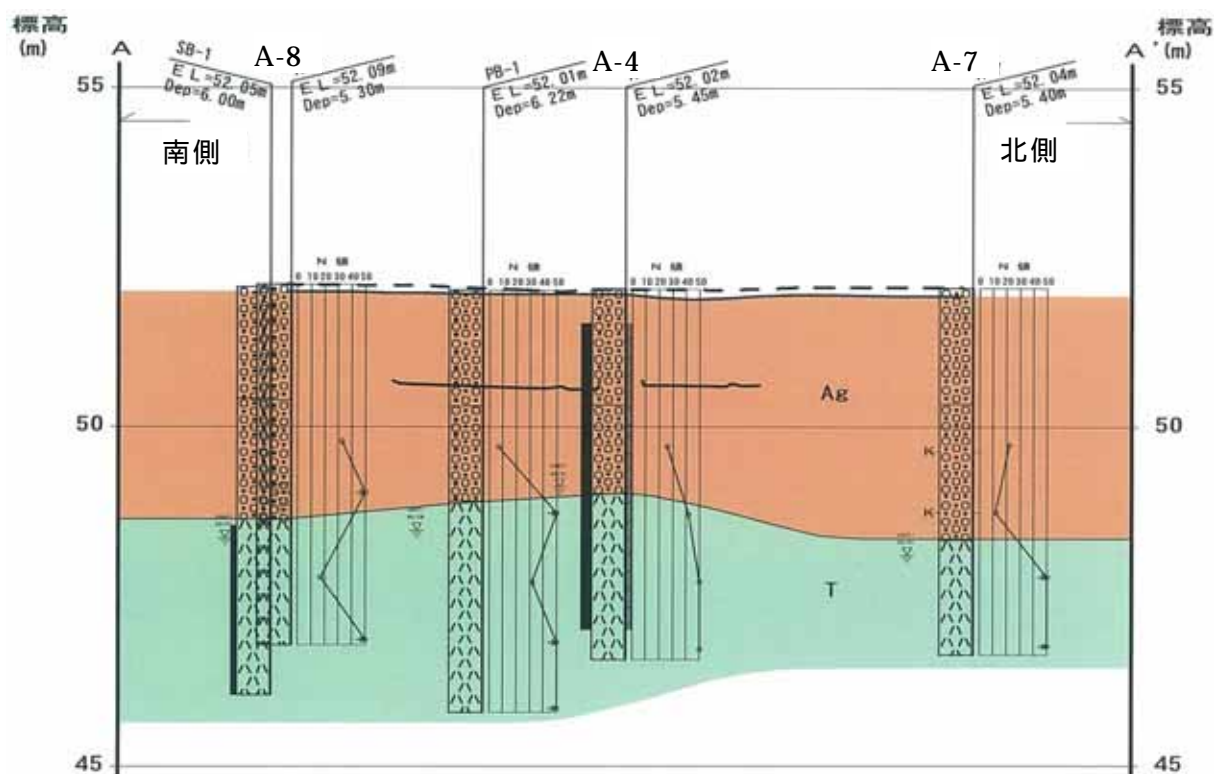
図 4.4.5 破断箇所を通るガス導管方向の地層断面図

まず、ガス導管に沿って行ったボーリングをもとに描いた推定地層断面図を図 4.4.5 に示す。破断箇所 A-4 地点では地表から 1m が造成地の砂れきによる盛土で、その下 2m が在来の砂れき層で合計 3m の深さまで砂れきが堆積し、その下部は凝灰岩となっている。地下水位は 2.9m の深さにある。これは砂れき層と凝灰岩のほぼ境界にあたる。

図 4.4.5 に示すように、破断箇所以外の南側、北側近傍でも同様の地層構成となっている。また、ガス導管方向の南北約 450m 間の調査結果とガス導管直角方向の調査結果でも、同様に表層に砂れき層があり、その下部に凝灰岩が存在している。地下水位はほぼその境界の深度にあるが、砂れき層の厚さは北側と東側で少し厚くなっている。

次に、標準貫入試験で求めた N 値は、砂れき層では約 10～50、凝灰岩では約 20 以上となっていた。ただし、図 4.4.5 に示すように凝灰岩における N 値を破断箇所の南北で比較すると、北側では約 50 以上であるのに対して、南側の凝灰岩の表層では約 20 の小さい値である。

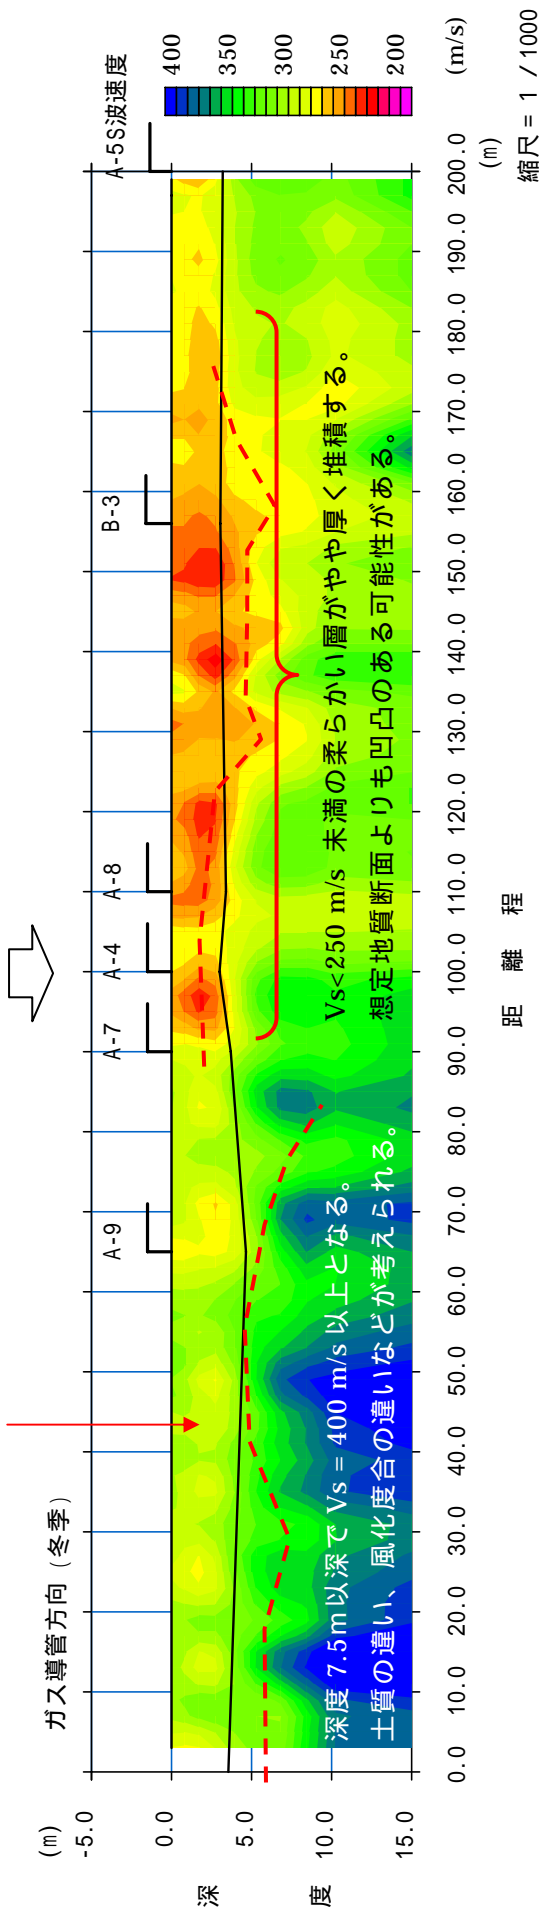
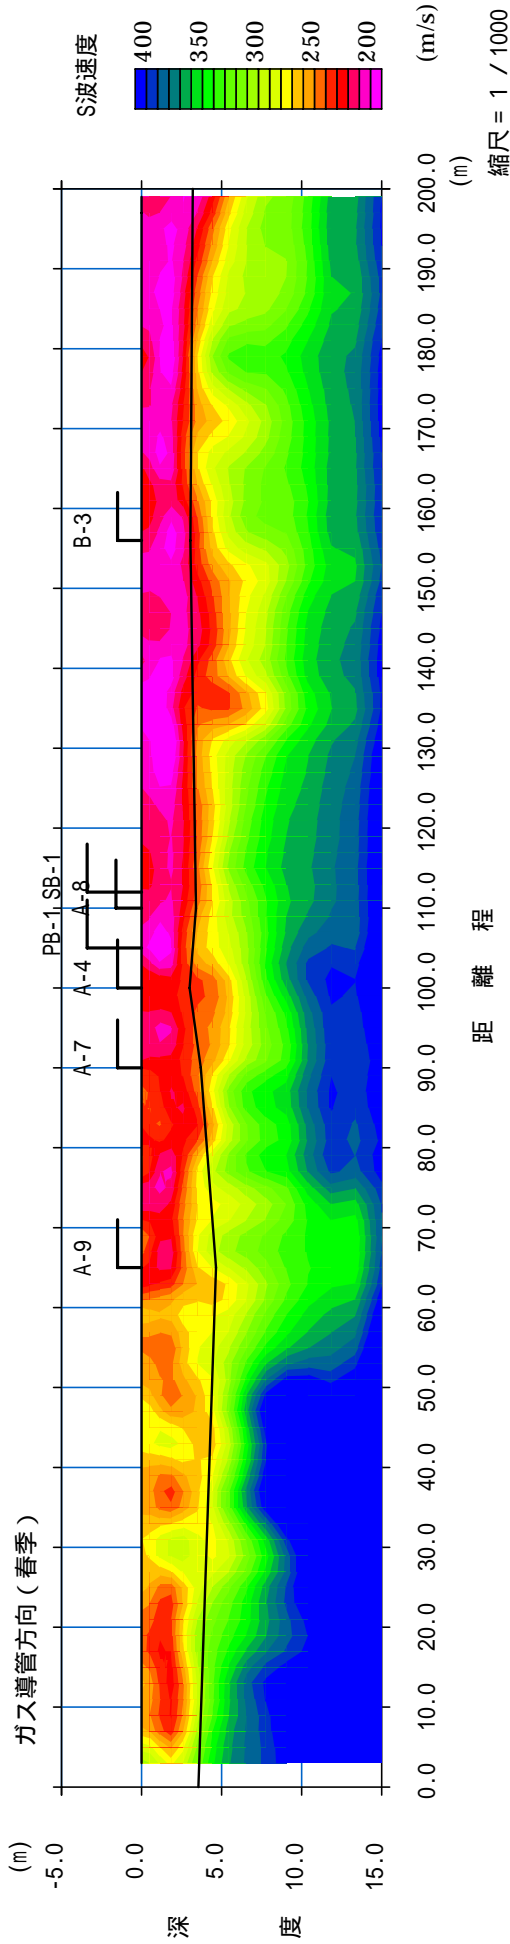
図 4.4.6 表面波探査から推定されるガス導管方向の断面の S 波速度分布

なる。一般的には、S 波速度が速いほど地盤は固い傾向である。同図において、上側の分布図は地盤が凍結していた時期（冬季：2月下旬）に測定したもので、下側の分布図は地盤の凍結がなくなった時期（春季：5月下旬）のものである。両図の共通点は、破断箇所の南北で表層（地盤面から約 5m 以深）の S 波速度が約 50m/s の差異があること、また、表層の S 波速度は北側よりも南側の方が約 50m/s 小さくなっていることである。これらから、北側よりも南側の方が緩い地盤であることがわかる。

$V_s = 300$ m/s 程度の境界と良く対応している。

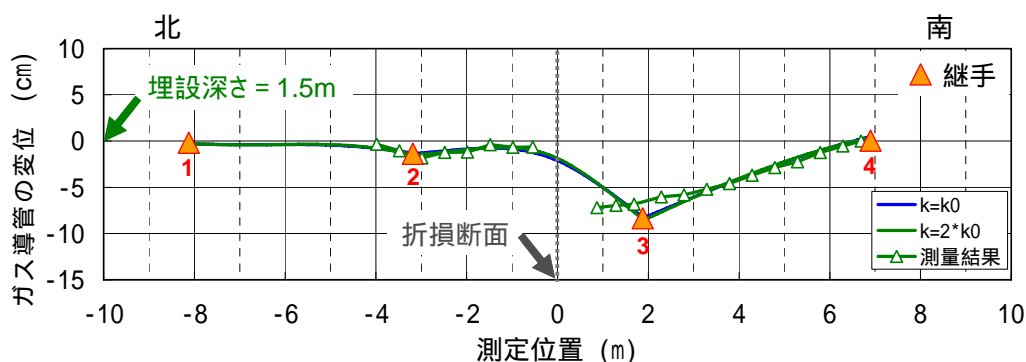
図 5.2.1 想定地盤変位によるガス導管の変形

地盤の沈下によってガス導管には変形と応力が生ずる。ガス導管の残留変形と地盤の変位が一致すると仮定して、ガス導管の変形を計算した。計算結果を図 5.2.1 に示す。

図からわかるように、破断位置の南側の継手 3 の沈下が顕著である。なお、計算結果では、地盤ばね特性を変化させても、ガス導管の変形に顕著な差は認められない。

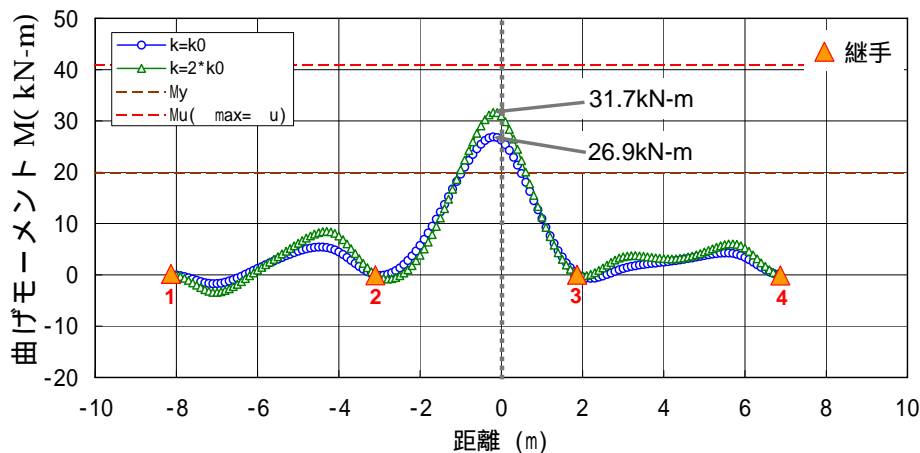
図 5.2.2 想定地盤変位によるガス導管の曲げモーメント

ガス導管に発生する曲げモーメント分布を図 5.2.2 に示す。ガス導管には、管頂が引張応力となる曲げモーメントが発生しており、最大曲げモーメントの位置は破断位置の直近である。最大曲げモーメントは、「高圧ガス導管耐震設計指針」(平成 14 年 3 月、社団法人日本ガス協会発行)の地盤ばね係数と仮定した場合に 26.9kN-m、2 倍の地盤ばねの場合に 31.7kN-m となる。

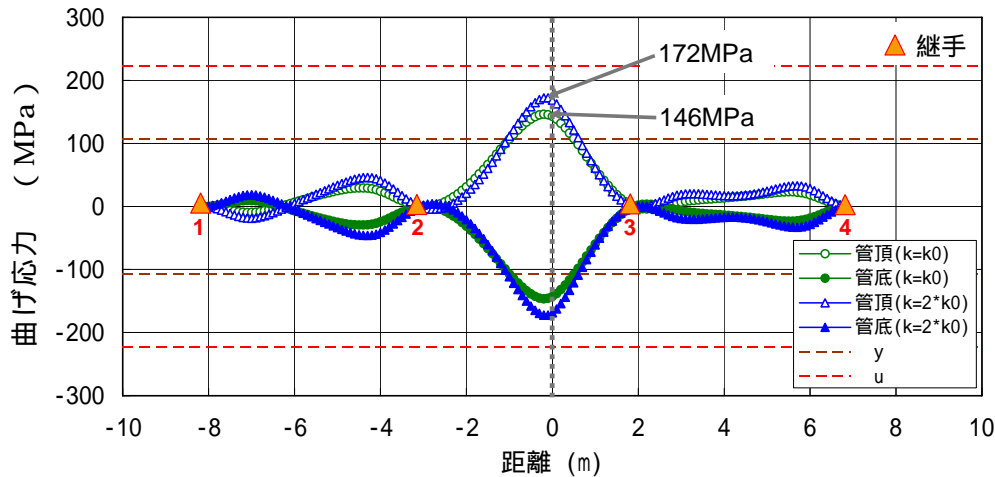
図 5.2.3 想定地盤変位によるガス導管の曲げ応力

次に、応力分布を図 5.2.3 に示す。破断位置直近の管頂に最大引張応力が発生しており、前出の地盤ばねの場合に 146MPa、2 倍の地盤ばねの場合に 172MPa となる。

以上のことから、ガス導管周辺の地盤が局部的に沈下すると、ガス導管には管頂が引張応力となる曲げモーメントが発生し、破断の原因となることが判明した。また、破断位置の直近における最大引張応力は 140~170MPa で、材料の降伏応力 110MPa を超えると推定される。

また、春光町管は、疲労亀裂を起点として、脆性破壊に移行していることから、この条件で、疲労亀裂の寸法、引張試験により得られた引張強さ、鋳鉄の破壊靱性を用いて疲労破壊を生じた最大引張応力 \max を計算した。その結果、 $\max = 160\text{MPa}$ となり、上述の地盤変位量から計算した配管の最大引張応力 ($140\text{MPa} \sim 170\text{MPa}$) と比較しても矛盾のない範囲であることが確認された。

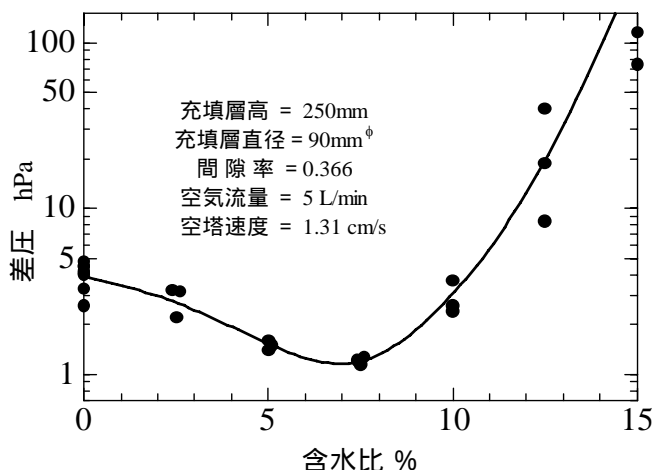
図 6.1.1 通気抵抗に及ぼす含水比の効果
(砂粒部の間隙率 = 0.366 の場合)

このような水分の効果や大粒子の混入の効果に関する実験値に間隙率の補正を加え、現地砂れき層の代表的な状態に対するガス透過係数 $1.14 \times 10^{-3} \text{ m}^2/(\text{hPa}\cdot\text{s})$ が得られた。
