北海道北見市ガス漏れ事故原因技術調査

最終報告書

高圧ガス保安協会

平成 19 年 1 月 19 日（金）午後 12 時 45 分ごろ北海道北見市春光町 7 丁目付近で埋設してあったガス導管（材料：ねずみ鋳鉄）の破断に起因するガス漏れ事故が確認された。当該ガスは、液化石油ガスを改質したもので一酸化炭素（CO）を含んでいたため、近隣の住宅に漏れたガスが侵入したことにより居住者 3 名が死亡に至り、11 名が一酸化炭素中毒で病院に搬送された。

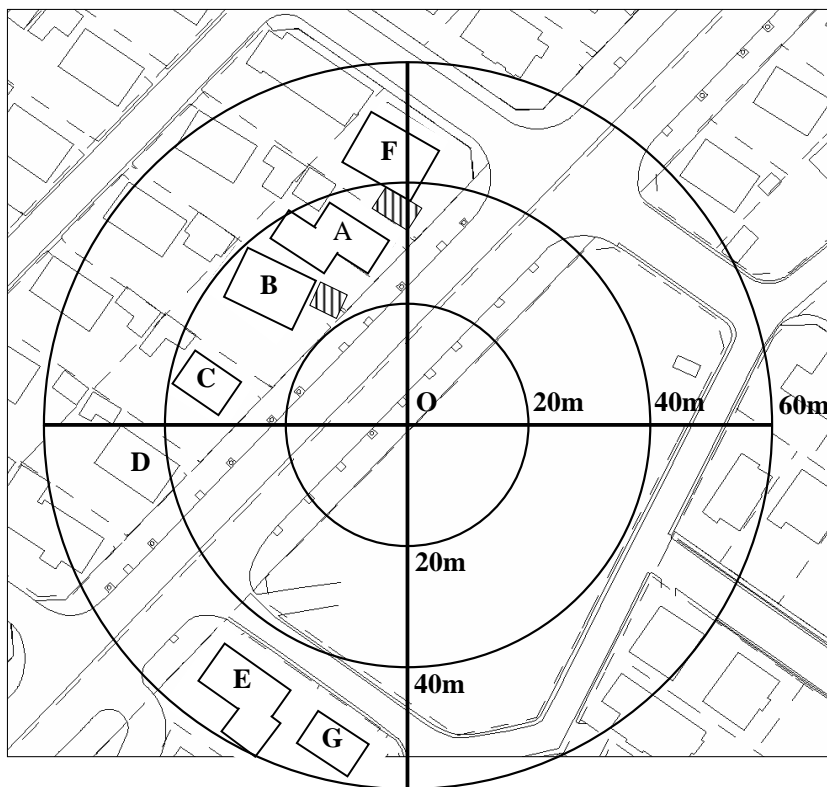
図 6.3.1 春光町事故発生場所付近の地図

事故現場付近の地図を図 6.3.1 に示す。深度 1.5m で漏えいしたガスは、凍結層と深度 2.5m の高含水層の間を移動する。移動したガスが、比較的乾燥していて温度が高く凍結していない住宅の床下に達すると、その地点から大気に放散される。凍結層の深度は、車道下で 90cm 、それ以外の場所で 50cm と仮定した。

地図の原点は管破断箇所の鉛直方向地表面である。

図 6.3.1 から漏えい箇所からの住宅までの距離が短い順序は、次のとおり。

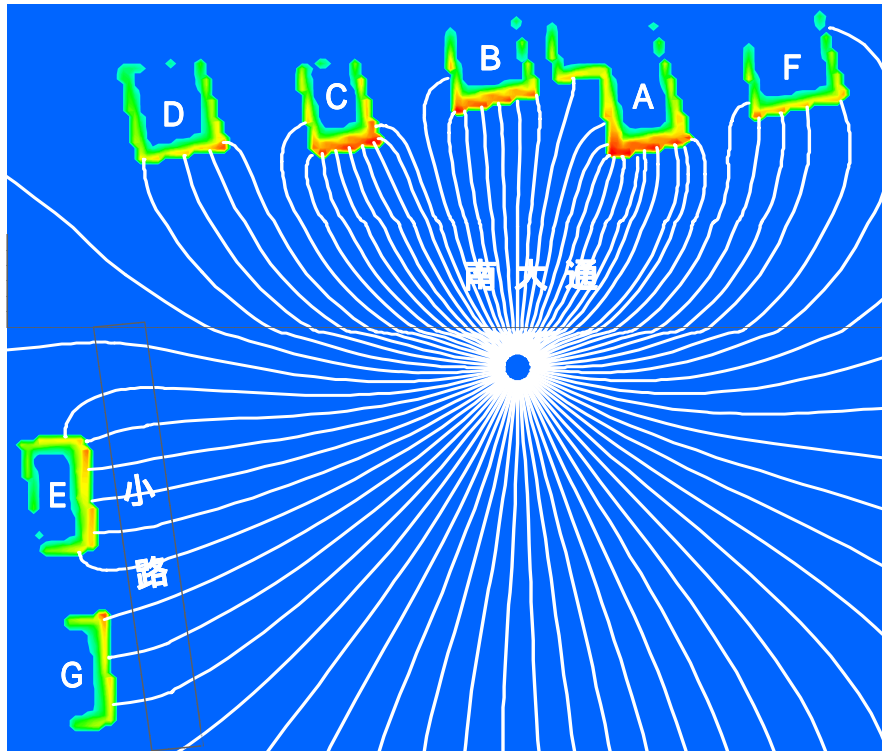
図 6.3.2 住宅へのガス侵入経路（シミュレーション結果）

このような状況のシミュレーションを実行したところ、図 6.3.2 のようなガス経路（流線）が求められた。上図から、破断部から遠ざかるにつれてガスは拡散するが、住宅の床下に近づくとき、前述のガスが大気に放散されるための条件がそこで満足され、床下に専ら集中し住宅に流入する様子がわかる。一軒の住宅に流入すると、それ以遠に流れるガス量は少ない。

図 6.3.2 に掲げるシミュレーションをさらに詳細に計算し、ガスが漏れ始めてから各住宅に流入するまでの時間の算定をしたものを表 6.4.1 に、A 宅の CO 平均濃度の経時変化のうち漏れ流量 20L/s における結果を図 6.4.1 に示す。

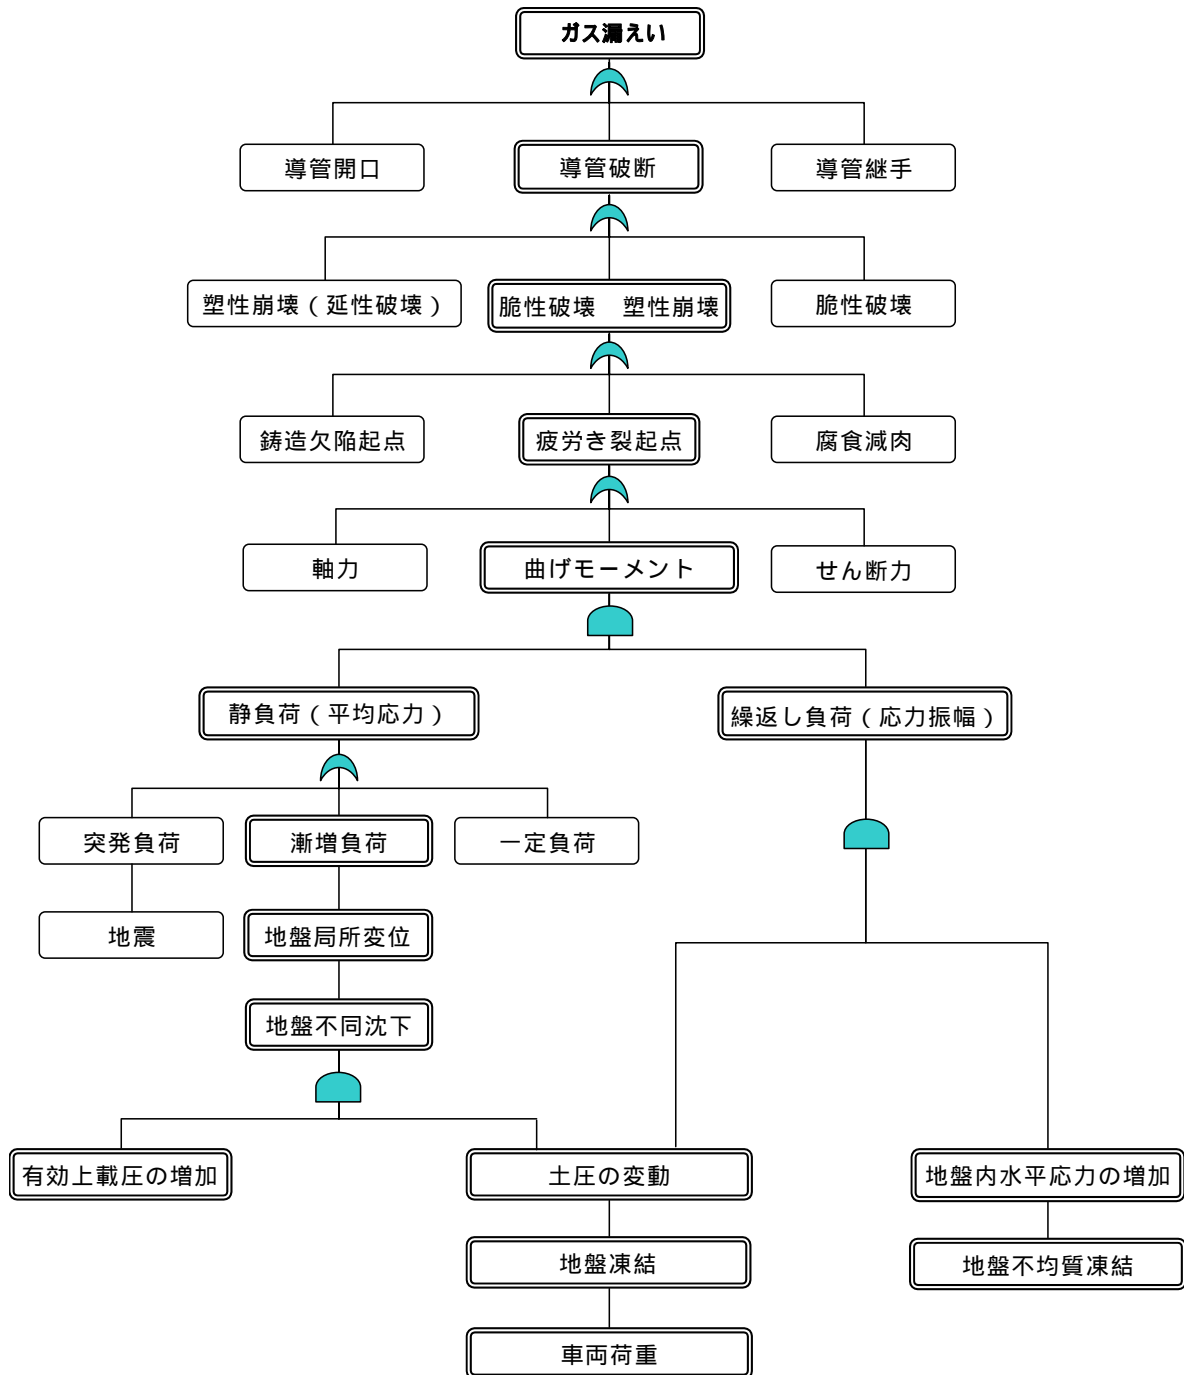
図8.1.1 ガス漏えいのフォールトツリー図
(北見市春光町におけるガス導管関連)

- (a) 管の破断部付近は、旧河道部と一般部の境界付近であるとともに、砂利採取場の跡地等であったことから、地盤が緩い部分と硬い部分が混在する特殊な状況であった。
- (b) 車両荷重による土圧変動と地盤内の有効上載圧の増加によって、地盤の不同沈下が経年的に生じた。
- (c) 冬期間、地盤の表面部約 1m まで凍結したことが、車両荷重による土圧変動に起因する地盤の不同沈下を加速した。
- (d) 地盤の不同沈下により、管の破断部近傍には、管の上側が凸になるような静負荷の曲げモーメントが生じた。曲げモーメントは経年的に増加し、事故直前に増加が加速した。
- (e) 地盤の不同沈下に伴う静負荷の曲げモーメント(平均応力)に加えて、車両荷重による土圧変動及び不均質凍結による水平応力の増加が繰り返し負荷(応力振幅)となり、管の上側表面に微小な疲労亀裂が生じた。
- (f) 管は、微小な疲労亀裂を起点とし、地盤の不同沈下の増大に伴い脆性破壊に移行し、最終的に塑性崩壊で破断した。

春光町管は、局所的に緩い地盤で不同沈下が発生したことが大きく影響したこと、車両荷重による土圧変動が凍結地盤を通じて不同沈下を加速させたこと、破断部分から大量のガスが土中に漏れ、凍結地盤が漏れたガスの移動に寄与したことから、事故に至ったものと推定される。

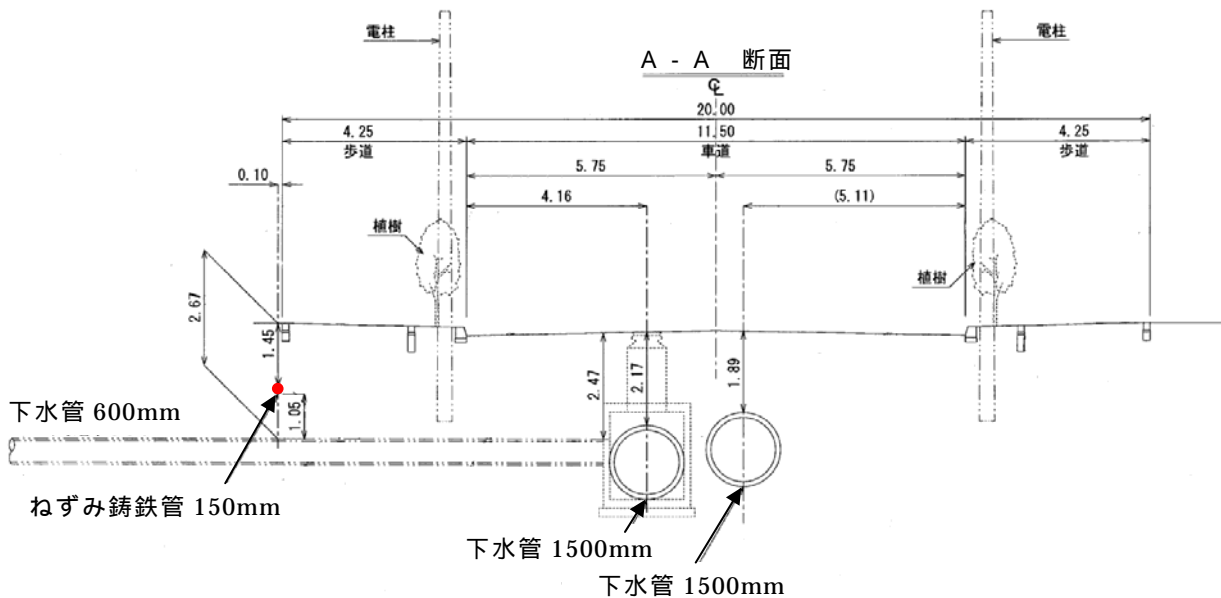
図 1.1.3 春光町付近で破断したガス導管及び周辺埋設物（下水管）に係る断面図

（備考）上図は、周辺埋設物のうち、事故原因に関係する管類のみを示したものである。

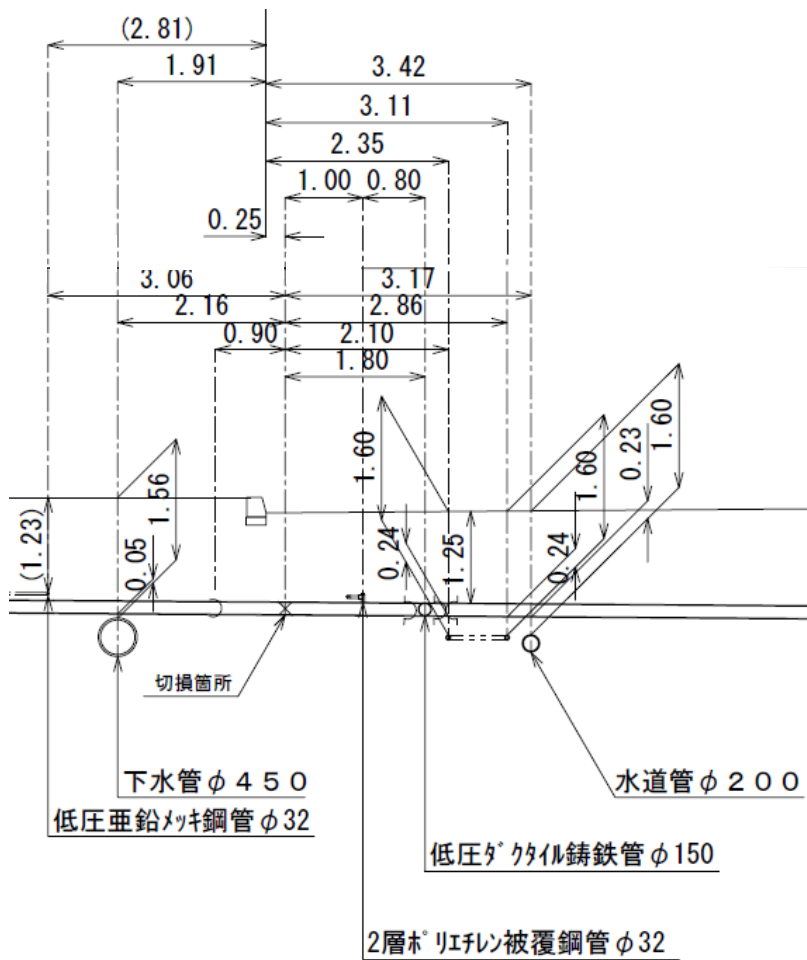
図 1.1.5 幸町付近で破断したガス導管及び周辺埋設物（下水管）に係る断面図

(備考)
これらの図は、周辺埋設物のうち、事故原因に関係する管類のみを示したものである。

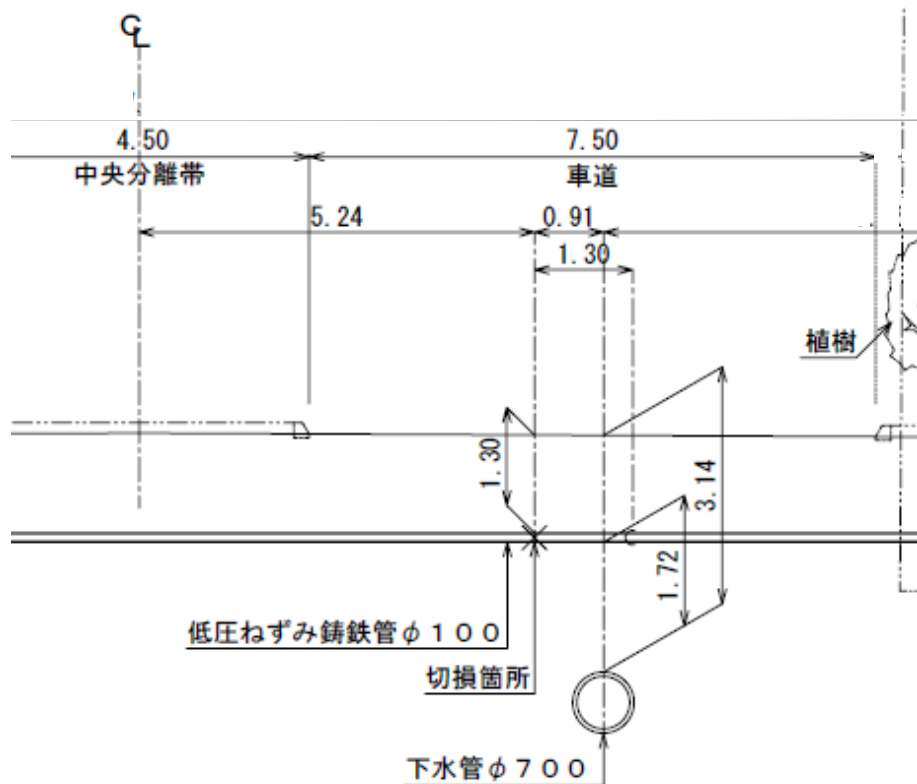
図 1.1.7 常盤町付近で破断したガス導管及び周辺埋設物（下水管）に係る断面図

（備考）上図は、周辺埋設物のうち、事故原因に関係する管類のみを示したものである。

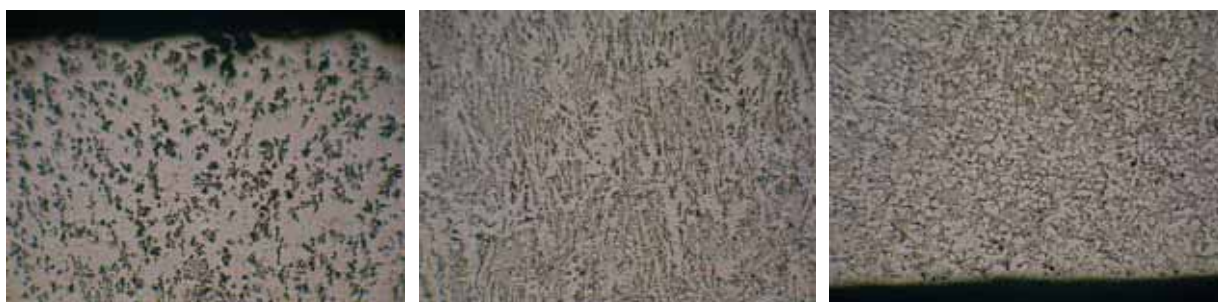
写真 2.1.1 春光町管の顕微鏡組織

(a) 外周部 1.5-2 mm (b) 内側中心部 3-3.5 mm (c) 内周部 4-4.5 mm

イ．春光町管は、遠心金型鑄造した後、これを焼鈍した組織である。外周部はフェライト基地に塊状黒鉛の組織、肉厚中心部から内周部は樹枝状晶が発達し、共晶状 D 型黒鉛が分布する組織である。鑄鉄管として正常な組織である。問題になるような鑄造欠陥はない。また、組織に腐食と経年劣化の痕跡はない。

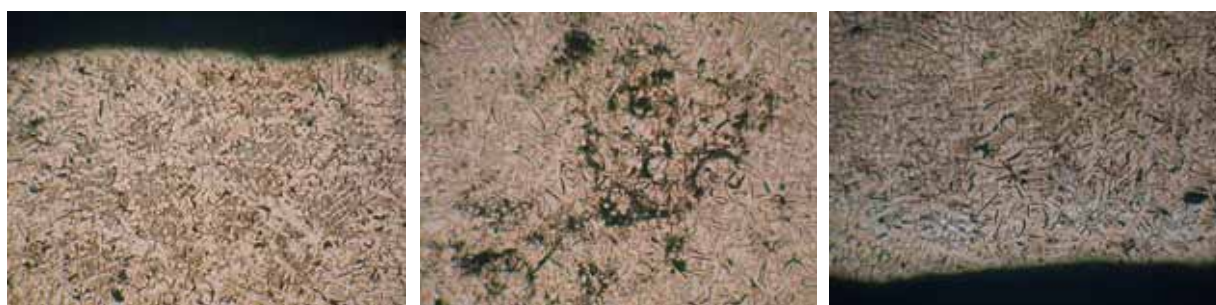
写真 2.1.2 幸町管の顕微鏡組織

(a) 外周部 (b) 肉厚中心部の引巢の例 (c) 内周部

ロ．幸町管は、砂型立型鑄造管の組織である。パーライト基地にばら状、共晶状、粗い A 型等の片状黒鉛が分布する。肉厚中心部に引巢、ピンホール等の鑄造欠陥がある。

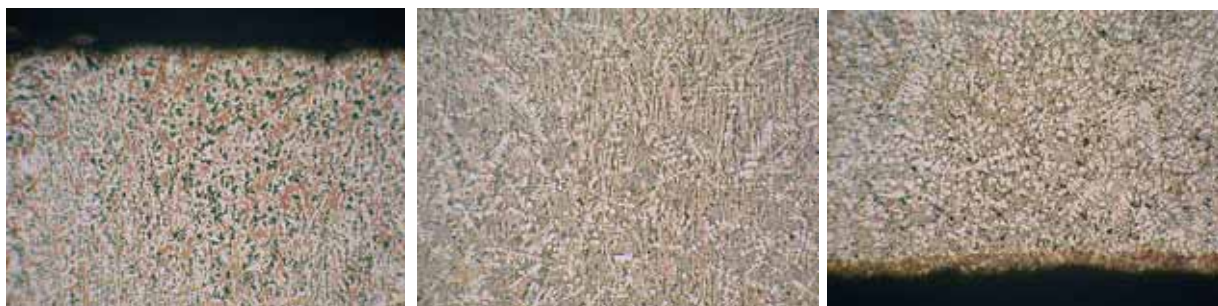
写真 2.1.3 常盤町管の顕微鏡組織

(a) 外周部 1.5 mm (b) 肉厚中央部 2mm (c) 内周部 4-5 mm

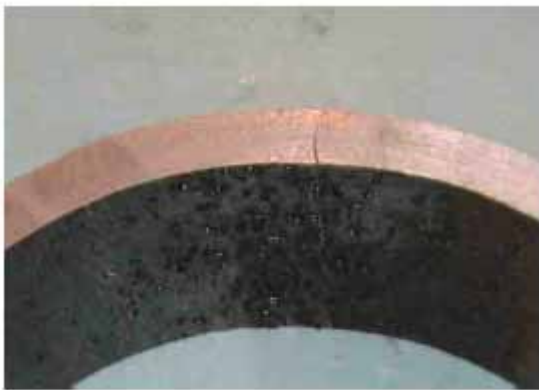
写真 2.2.3 試験実施後のガス導管の状

圧壊試験実施後のガス導管の状況を写真 2.2.3 に、実施結果を図 2.2.4 及び図 2.2.5 に示す。

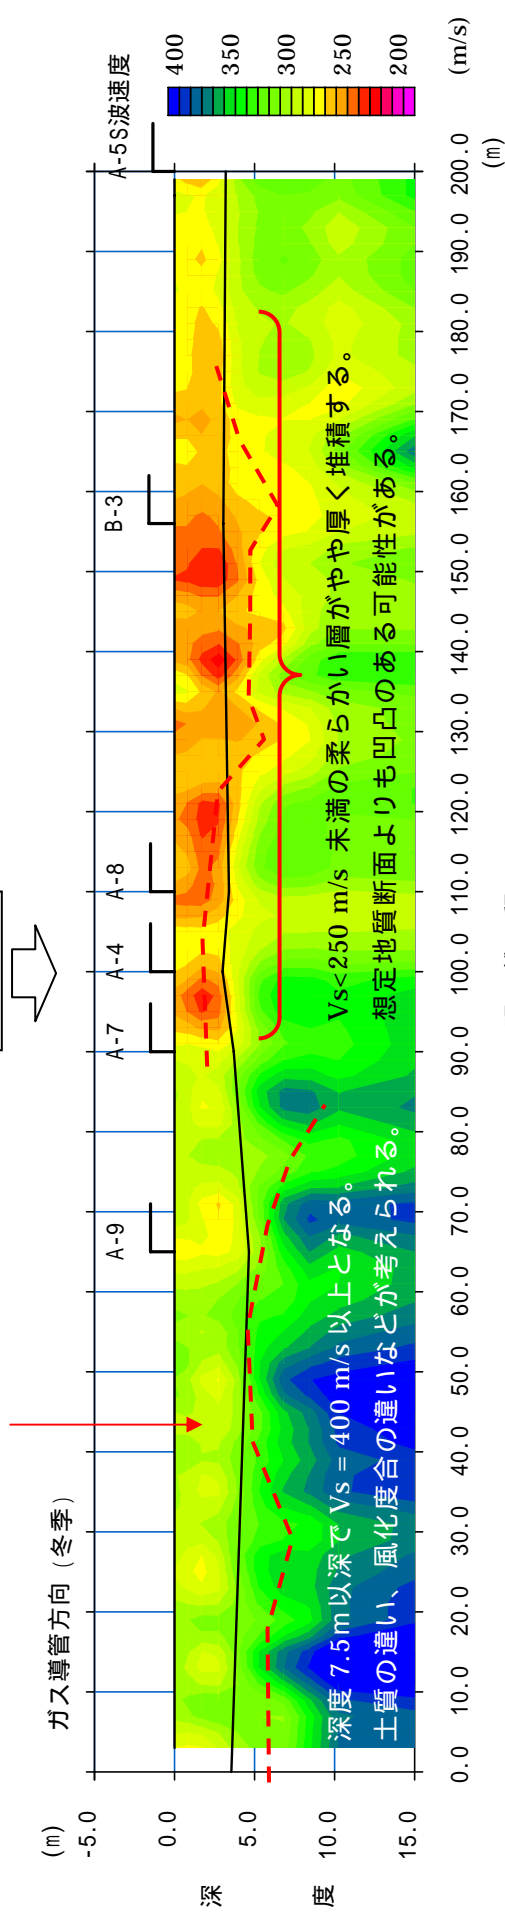
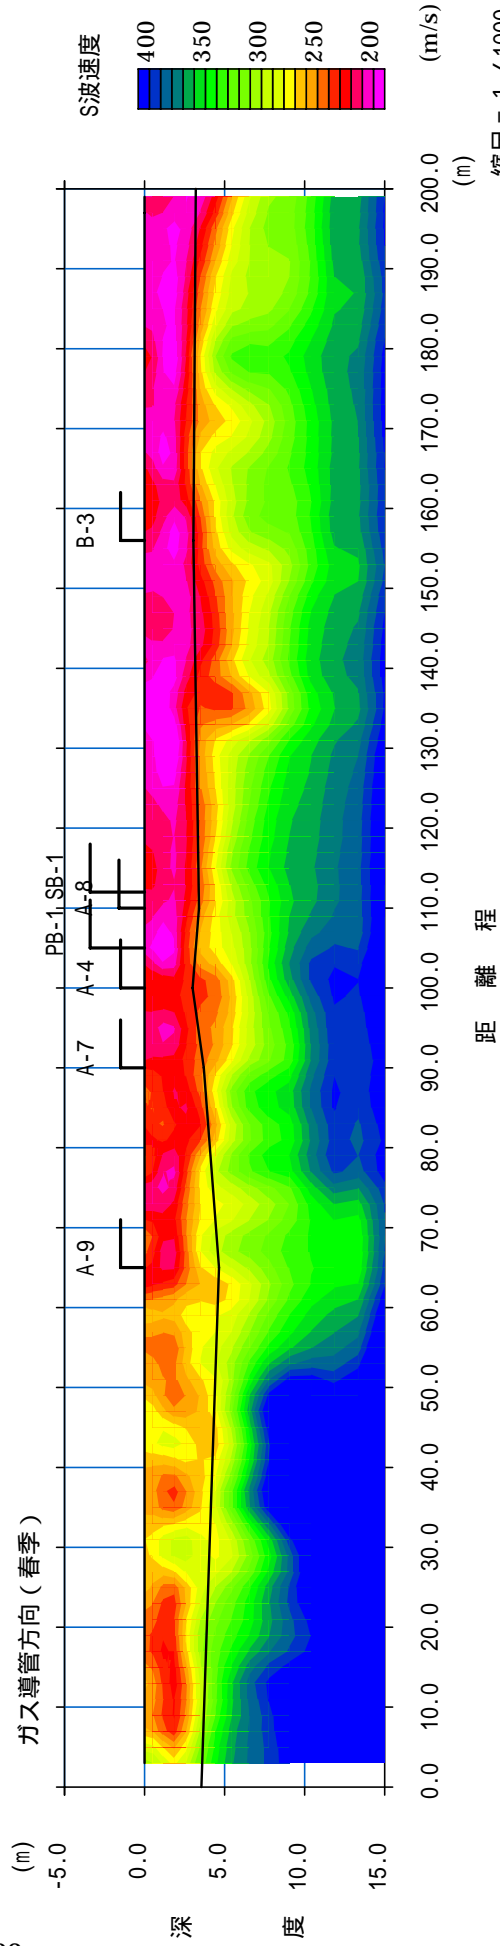
図 3.3.1 表面波探査から推定されるガス導管方向の断面の S 波速度分布

ボーリングによる地質境界。
 $V_s = 300$ m/s 程度の境界と良く対応している。

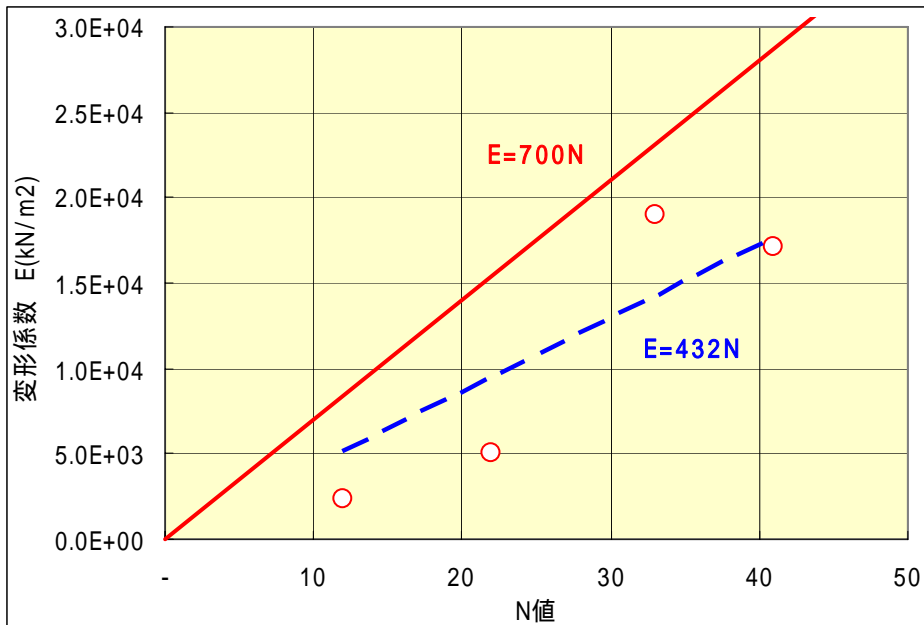
図 3.3.5 N 値と変形係数 E の関係

なお、A-7 孔にて実施した試験は、試験実施中にゾンデが破裂したものの、降伏を確認した後にゾンデが破裂した経緯がある。

よって、A-7 の試験結果はあくまでも参考値として表記している。

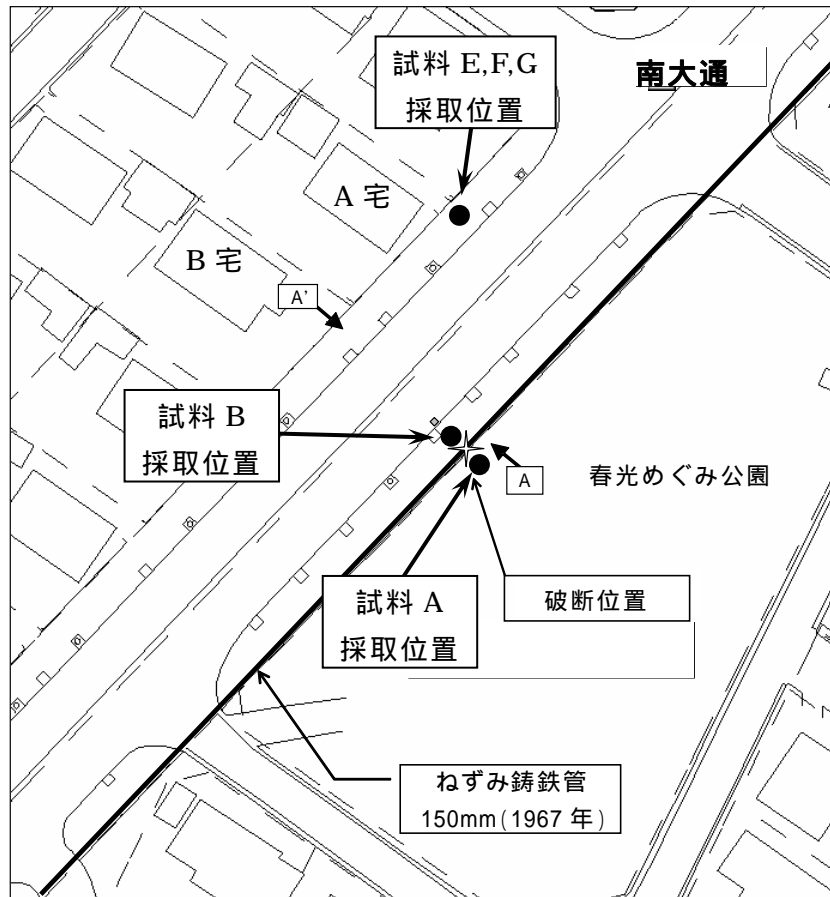
図 3.3.8 北見市春光町付近における地盤の含水比の試料採取位置（平面）

事故発生場所付近地盤の含水比（事故発生当時）の試料採取位置
 報告書本文表 4.2.1 に係る北見市春光町付近の試料採取位置（抜粋）を以下に示す。

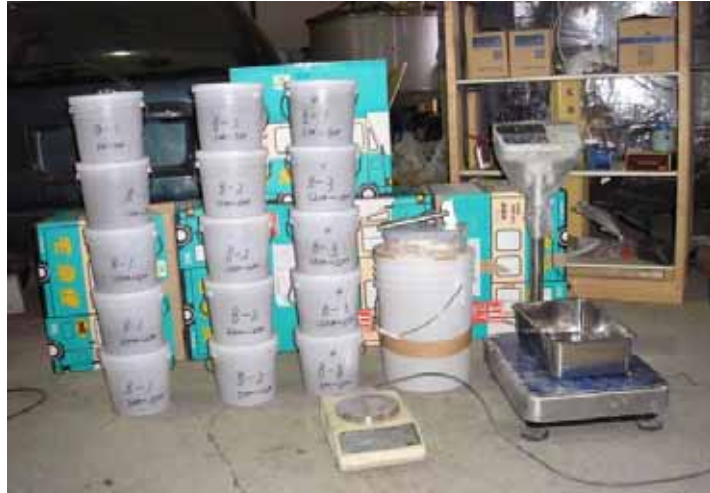
写真 7.1.1 試料の保管状況

水分の蒸発を防止するため、右図のようにプラスチック製密閉容器に試料を封入して輸送した。(写真 7.1.1 参照)

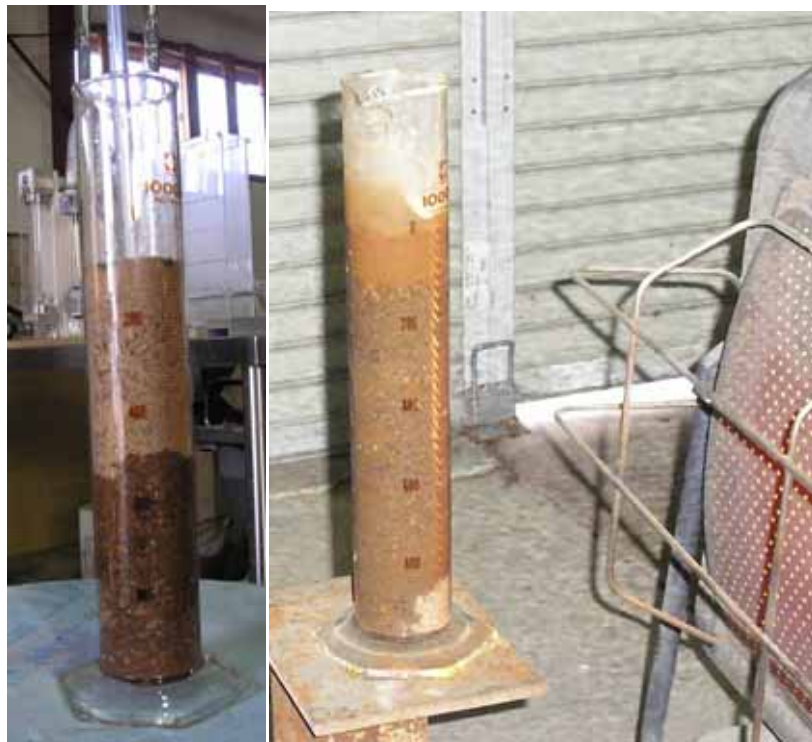
(A) 逆注水法

これから粒子体積が測定できるが、砂粒については脱気に注意する必要がある。同表中、逆注水法とは、写真 7.2.1(A)のように、メスシリンダの底部まで通したパイプを經由して砂粒層の底部から注水し、粒子間の空気を追い出す方法である。しかしながら、ガス事業者の土質試験結果を参照すると、砂粒の密度は 2.62 ~ 2.70 g/mL となっていた。このため、メスシリンダを強力な放射熱で直接加熱し、内容物を煮沸して粒子間の空気を水蒸気で追い出す方法を採用した。写真 7.2.1(B)のメスシリンダの底部右に見える白っぽく変色した部分は液状水が気化した状態である。前出のガス事業者の試験結果では、試料は総量で 30g しかなく、平均密度の測定には不十分であるため、ここでは乾燥した大粒子 7.9kg、砂粒 1.6kg の試料を用いて、大粒子の密度を 2.518 g/mL、砂粒の密度を 2.644 g/mL とした。

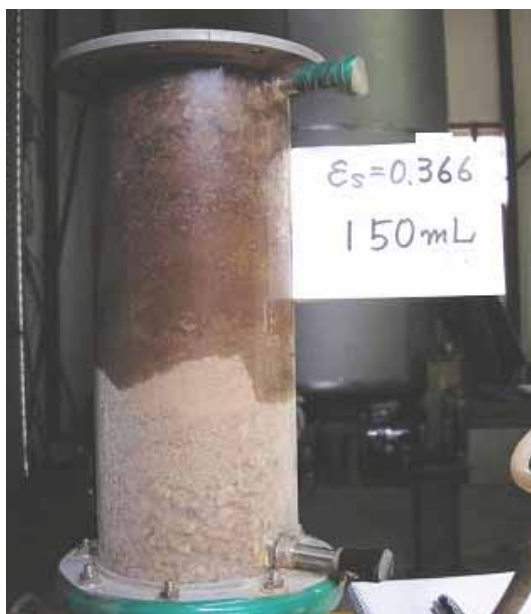
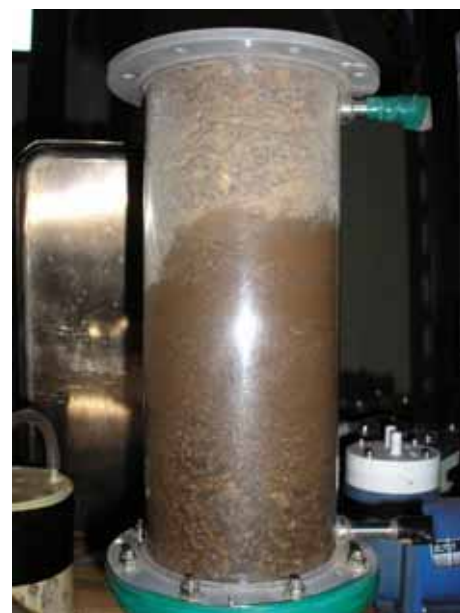
注水時 (含水量 150mL)

乾燥時 (含水量 160mL)

写真 7.2.3 充てん層頂部から水を注入時の状態 (注水時、乾燥時ともに不均一)

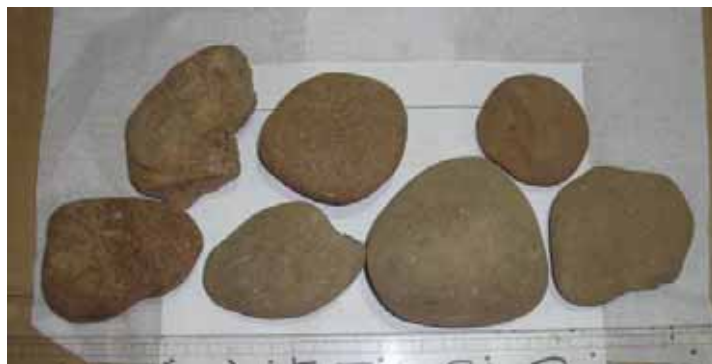
写真 7.2.4 砂粒に混ぜる扁平な大粒子(配向の効果)

同図の縦軸は砂粒だけの場合の透過係数 K_s と大粒子が混入されたときの透過係数 K との比であり、 ϵ_G は大粒子を除いた空間が充てん層嵩体積に占める割合である。同写真のような扁平の粒子を流れに平行及び直交させるように故意に充てんした場合の差異は、ランダム充てんの場合の 20% 程度であり、実際にはこのような極端な配向状況はあまり起こらないと考える。

同図中の式はランダム充てんの場合に対する実験式である。現地地盤のガス透過係数の推算には礫の配向性を無視しこの式を用いることにする。

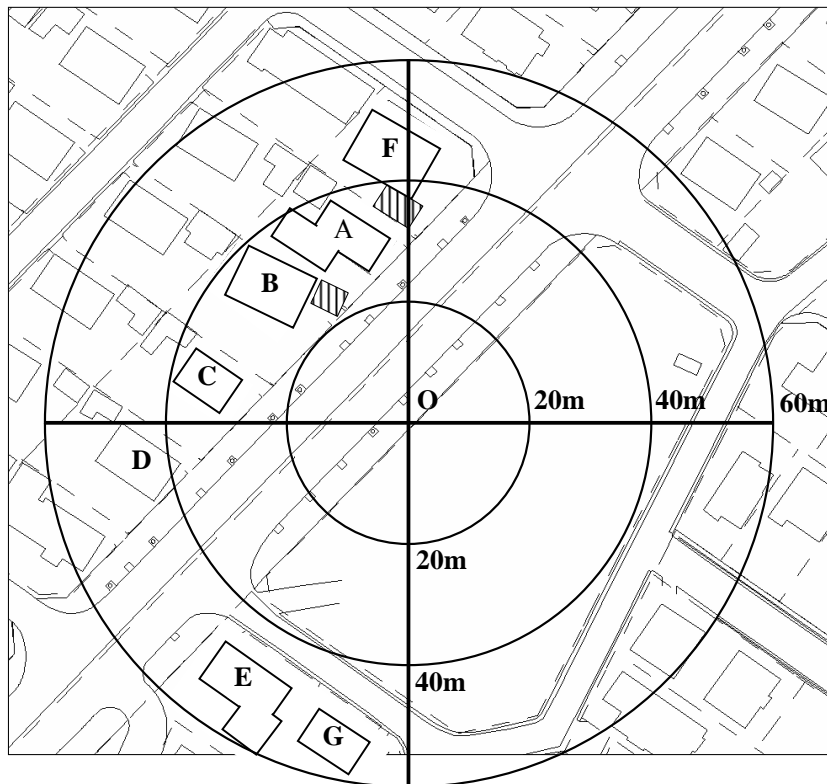
図 7.3.2 北見市春光町の事故発生場所付近

北見市春光町の事故発生場所付近を図 7.3.2 に示す。

地図の原点は管破断箇所
の鉛直方向地表面である。

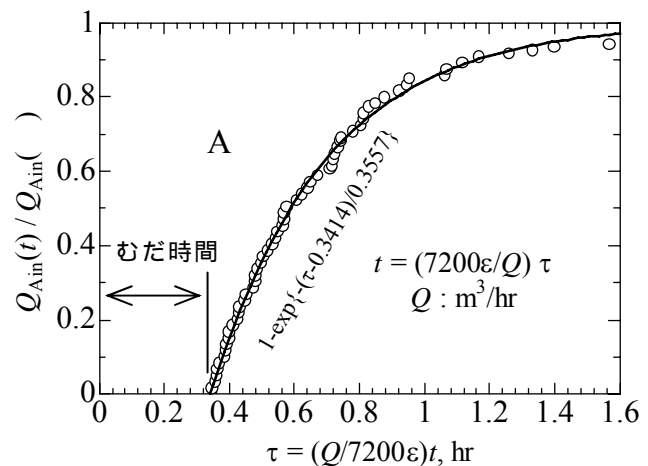
図 7.4.1 A 宅への流入ガス流量の過渡特性

A 宅への流入流量の過渡特性を図 7.4.1 に示す。(他の住宅については図 7.4.2 に示す。) 縦軸は流入流量の最終値で規格化した流量、横軸 τ は時間尺度(実時間ではない)である。 $\tau = 0$ でガス漏れが始まるが、 $\tau = 0.341$ までは流量は零である。この時間をむだ時間 τ_d と呼ぶ。その直後に流量は突然増え、縦軸の値が $1 - (1/e) = 0.632$ に達するまでにむだ

時間から経過した時間を遅れの時定数 τ_c と呼ぶ。
