パンタグラフの状況

別紙1

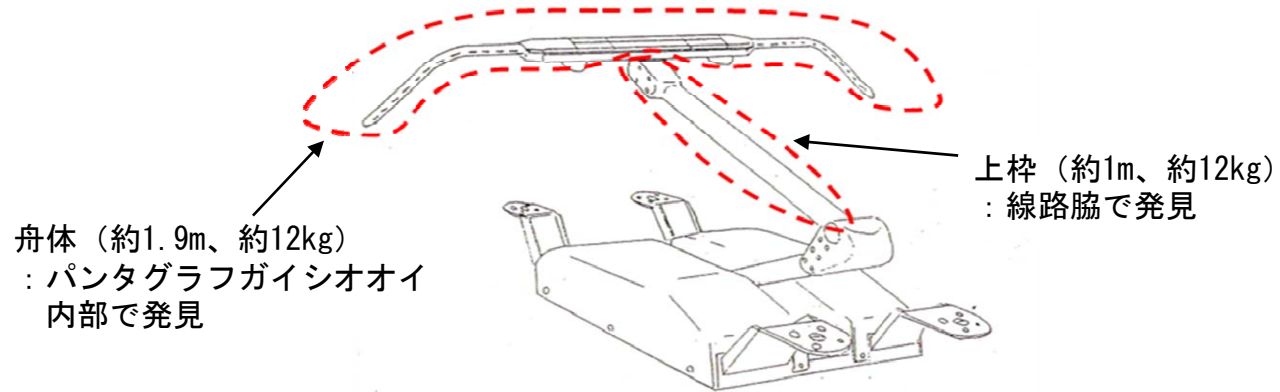
トロリー線

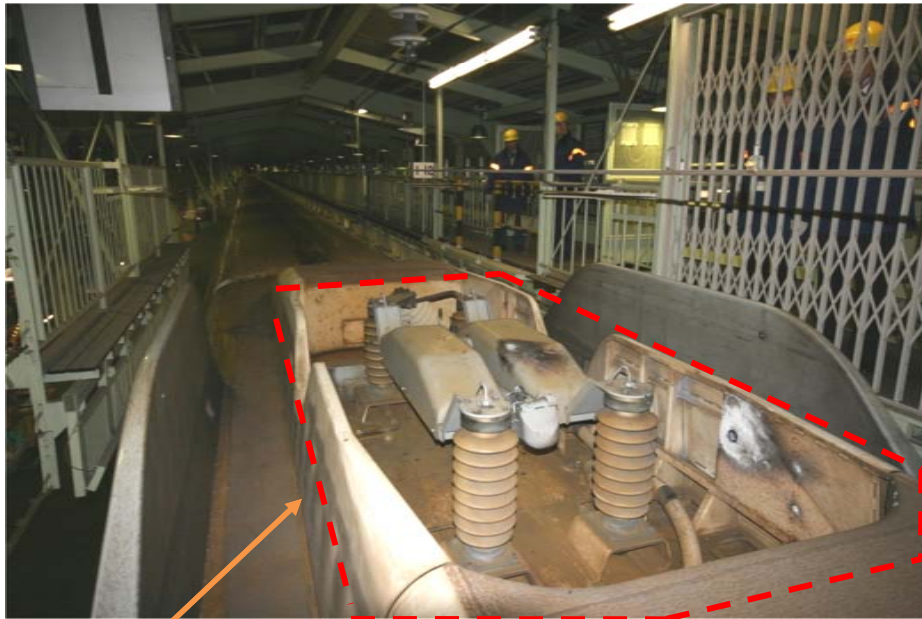
破損した状態(当該車両)

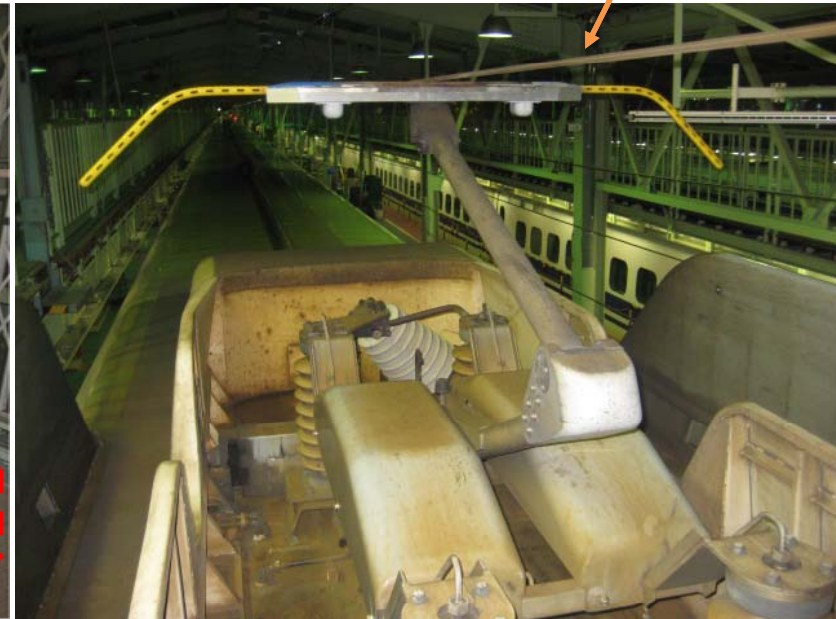
正常な状態

パンタグラフ
ガイシオオイ

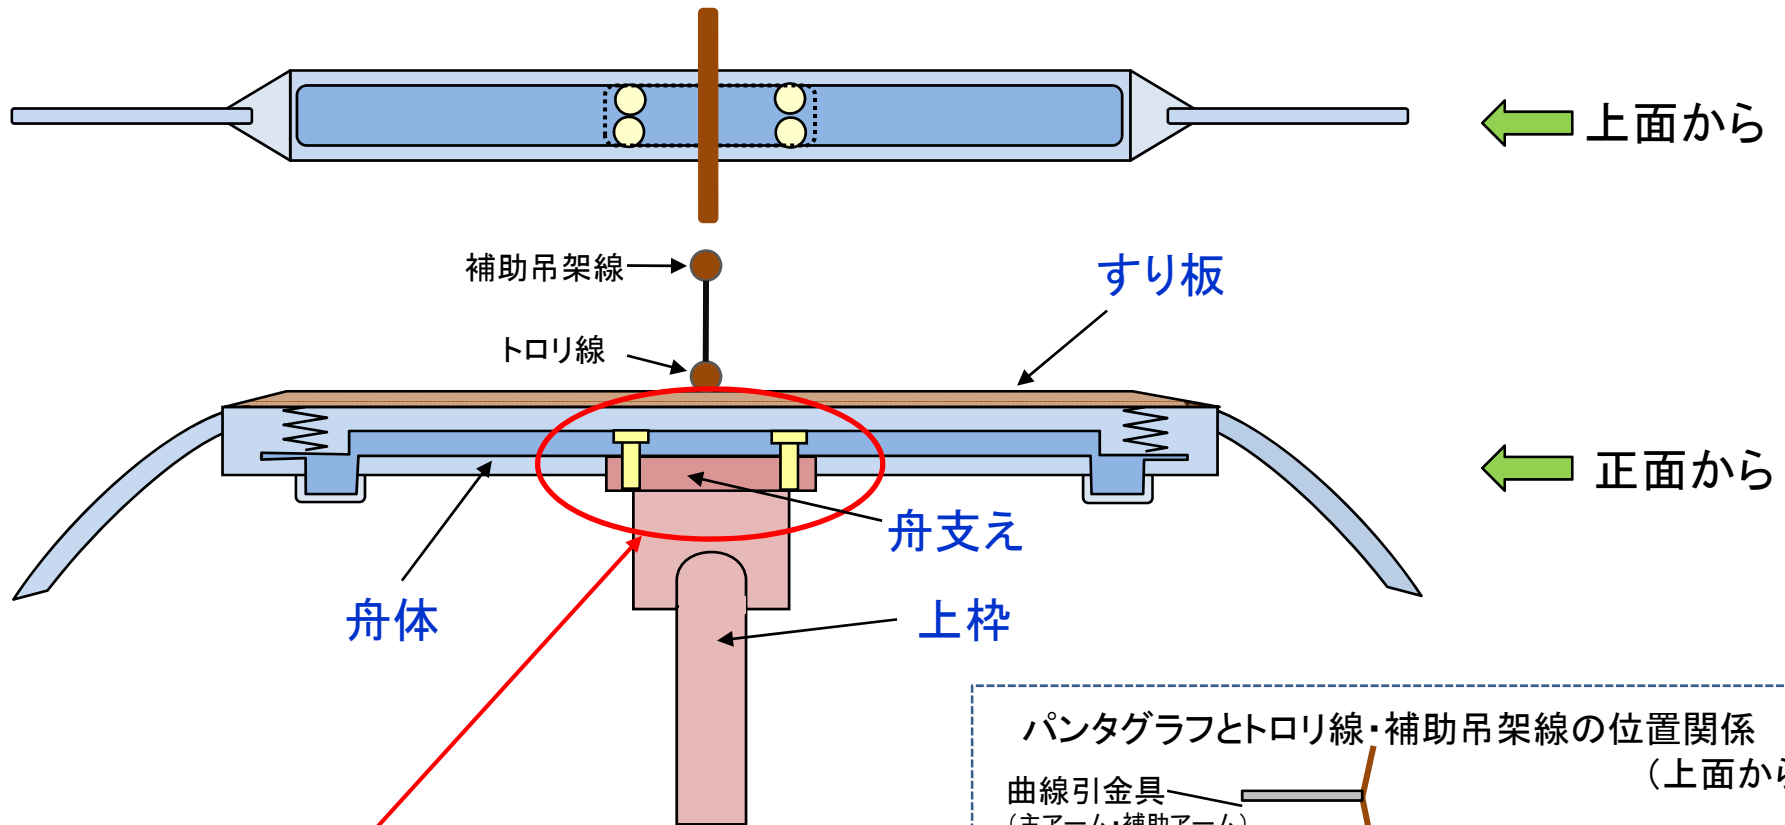
パンタグラフ断面図

舟体・上枠締結部(ボルト4本で締結)

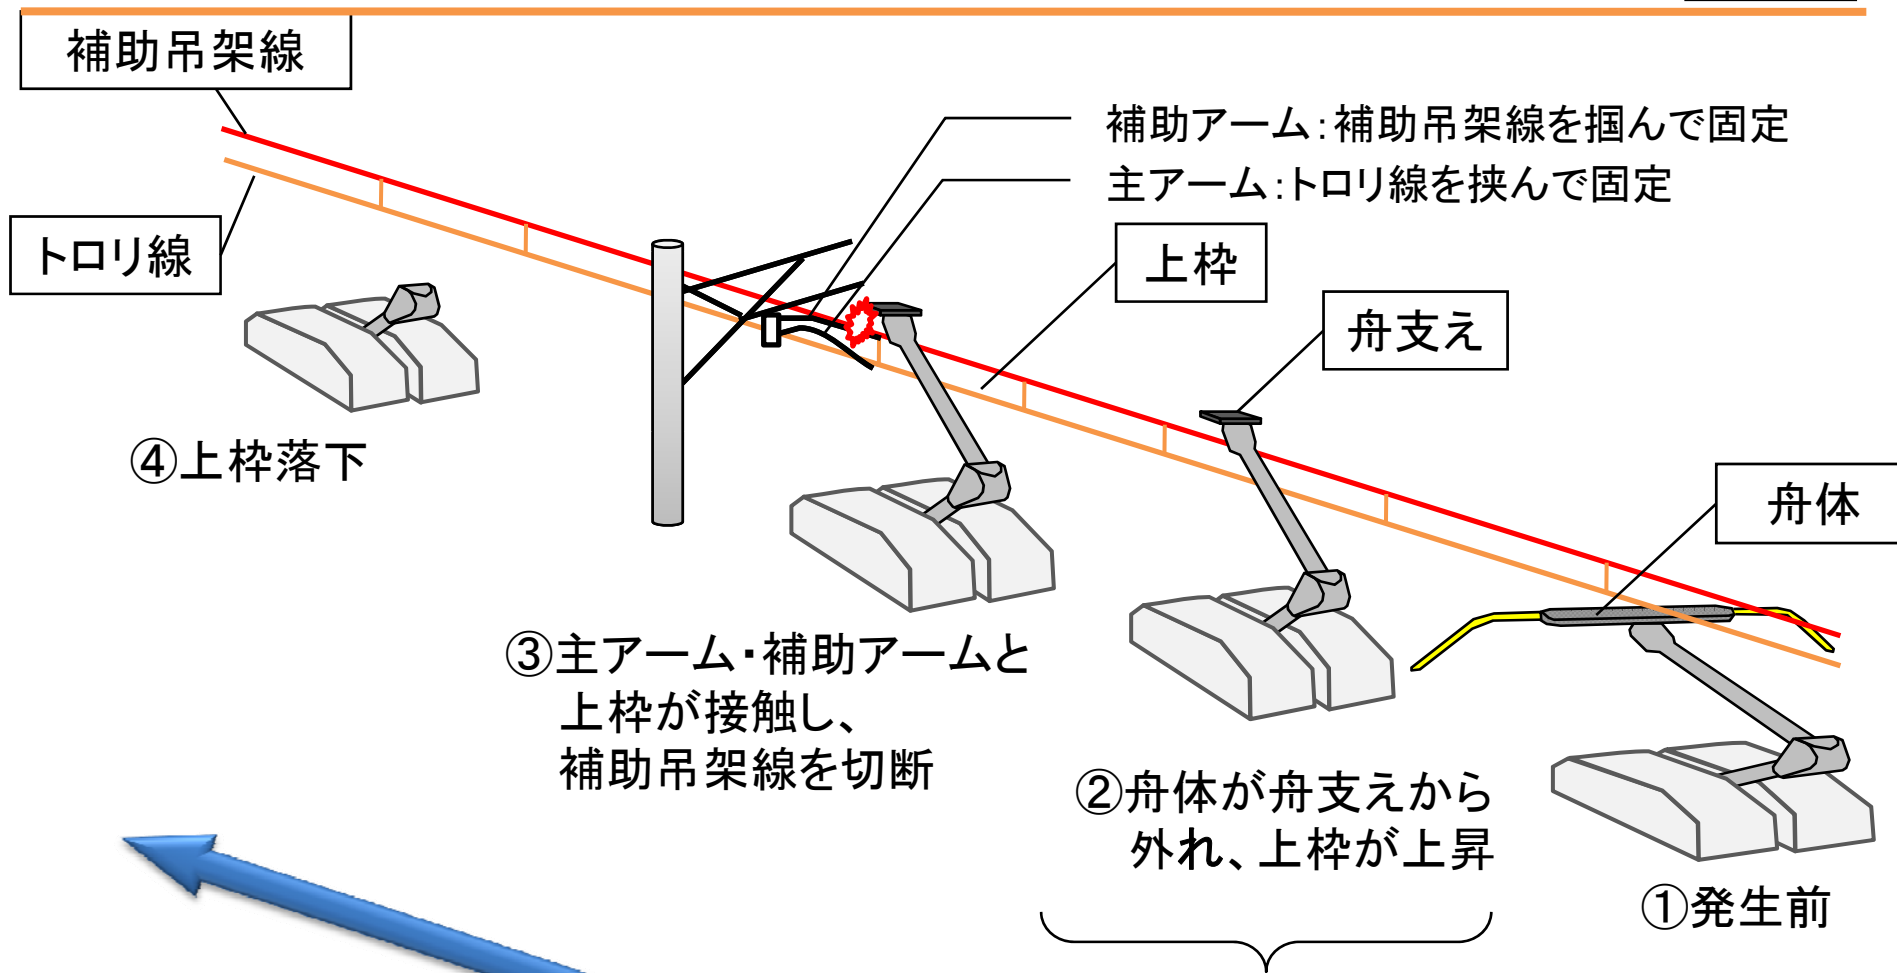
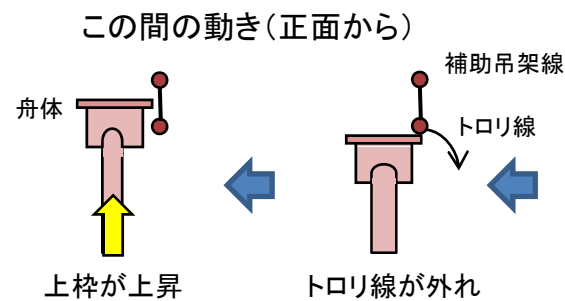
補助吊架線切断までの経緯
