ヨウ素 131 とセシウム 137 の大気放出量に関する試算

福島第一原子力発電所2号機の取水口スクリーン付近 のコンクリート亀裂部からの流出量について

福島第一原子力発電所第3号機取水口付近からの放射性物質 を含む水の外部への流出への対応について

福島第一原子力発電所からの低レベルの滞留水などの海洋放出の結果について

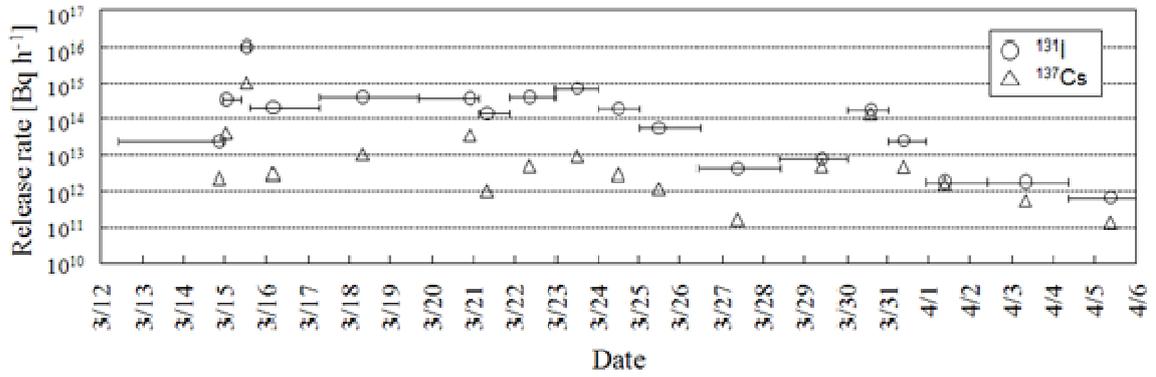
図 ヨウ素 131 及びセシウム 137 の放出率の暫定推定値。

横棒は、推定放出継続時間を示す。

福島第一原子力発電所の事故により放出された放射性物質の量を正確に推定することが困難な状況ではあったが、原子力安全委員会は、4月12日、事故の全容を把握する一環として、独立行政法人日本原子力研究開発機構の協力を得て、福島第一原子力発電所から大気中に放出されたヨウ素 131 とセシウム 137 の大気放出量の推定的試算値を公表した。3月11日から4月5日までの大気中への一部の核種の放出放射能総量として、ヨウ素 131 が 1.5×10^{17} Bq、セシウム 137 が 1.2×10^{16} Bq（5月12日に 1.3×10^{16} Bq と修正）という推定的試算値が得られた。

本推定は、環境モニタリングデータと毎時 1Bq の単位放出率を仮定した大気拡散計算との比較から放出率を推定する逆推定法により行った。使用したデータは、文部科学省、財団法人日本分析センター及び独立行政法人日本原子力研究開発機構が測定したものである。推定のほとんどは、ダストサンプリングによるヨウ素 131 とセシウム 137 の大気中濃度と、計算値の比較により行った。ただし、プラント北西部で降雨による大量の地表沈着をもたらしたと考えられる3月15日日中の放出については、ダストサンプリングデータが無かったため、この時間帯のヨウ素 131 とセシウム 137 の放出率は、放射性プルームが去った後の地表沈着核種からの空間線量率分布の計算と実測値の比較により求めた。その結果、ヨウ素 131 の放出率は毎時 10^{16} Bq 程度であり、放出期間は福島県内の環境モニタリング値等から12時から15時あたりと推定したが、当日朝9時ごろからプラント正門で線量上昇が認められるため、放出総量の推定では、保守的に9時から15時まで6時間の放出を推定とした。ヨウ素 131 の放出は、3月15日の大量放出以降3月24日まで毎時 10^{14} Bq オーダーで推移し、それ以降、4月初旬にかけて毎時 10^{12} から 10^{11} Bq のオーダーまで減少。セシウム 137 の放出量は、ダストサンプリングデータのヨウ素 131 / セシウム 137 の比から推定しており、その比の幅は1から100程度ある中で、ヨウ素 131 の放出率変動と同様の傾向を示している。

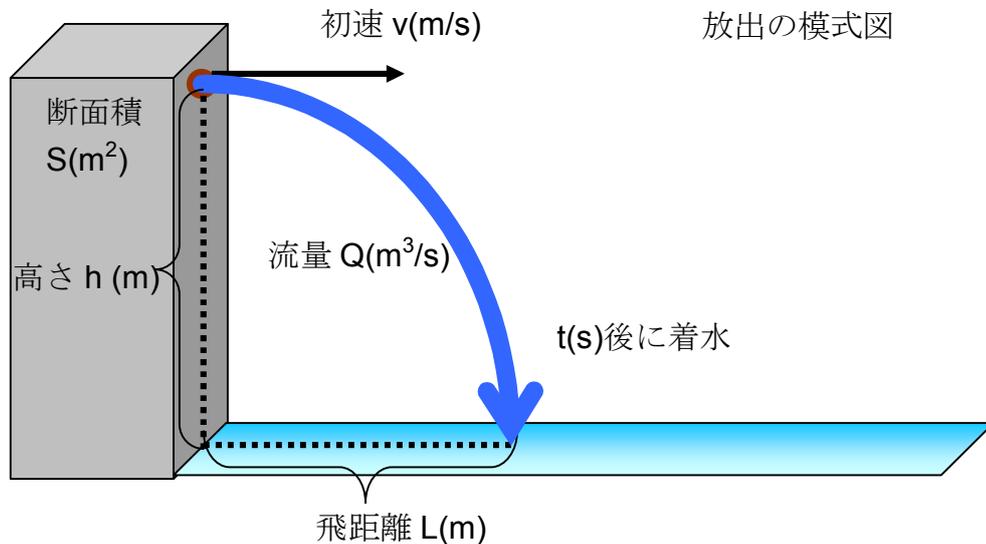
放出流量の評価方法

飛距離と高さから、放出された液体が自由落下運動をしたとして、流量を以下の式を用いて算出する。

垂直方向は自由落下運動 $h = \frac{1}{2}gt^2 \Leftrightarrow t = \sqrt{\frac{2h}{g}}$

水平方向は等速運動 $v = \frac{L}{t} = \frac{L}{\sqrt{\frac{2h}{g}}}$ 流量 $Q = Sv = \frac{SL}{\sqrt{\frac{2h}{g}}} \dots \textcircled{1}$

$$Q = \frac{SL}{\sqrt{\frac{2h}{g}}} = \frac{7.07 \times 10^{-4} \times 0.65}{\sqrt{\frac{2 \times 0.75}{9.8}}} = 1.17 \times 10^{-3}(\text{m}^3/\text{s}) \neq 4300(\ell/\text{h})$$

- ・ 流出水の落下距離 75 cm
- ・ 着水面・到達距離 65 cm
- ・ 流出口径 30mm（*）

として、約 4.3m³/時の流出が4月1日から6日まで、5日間（120 時
間）継続したとし、約 520m³の流出量とした。

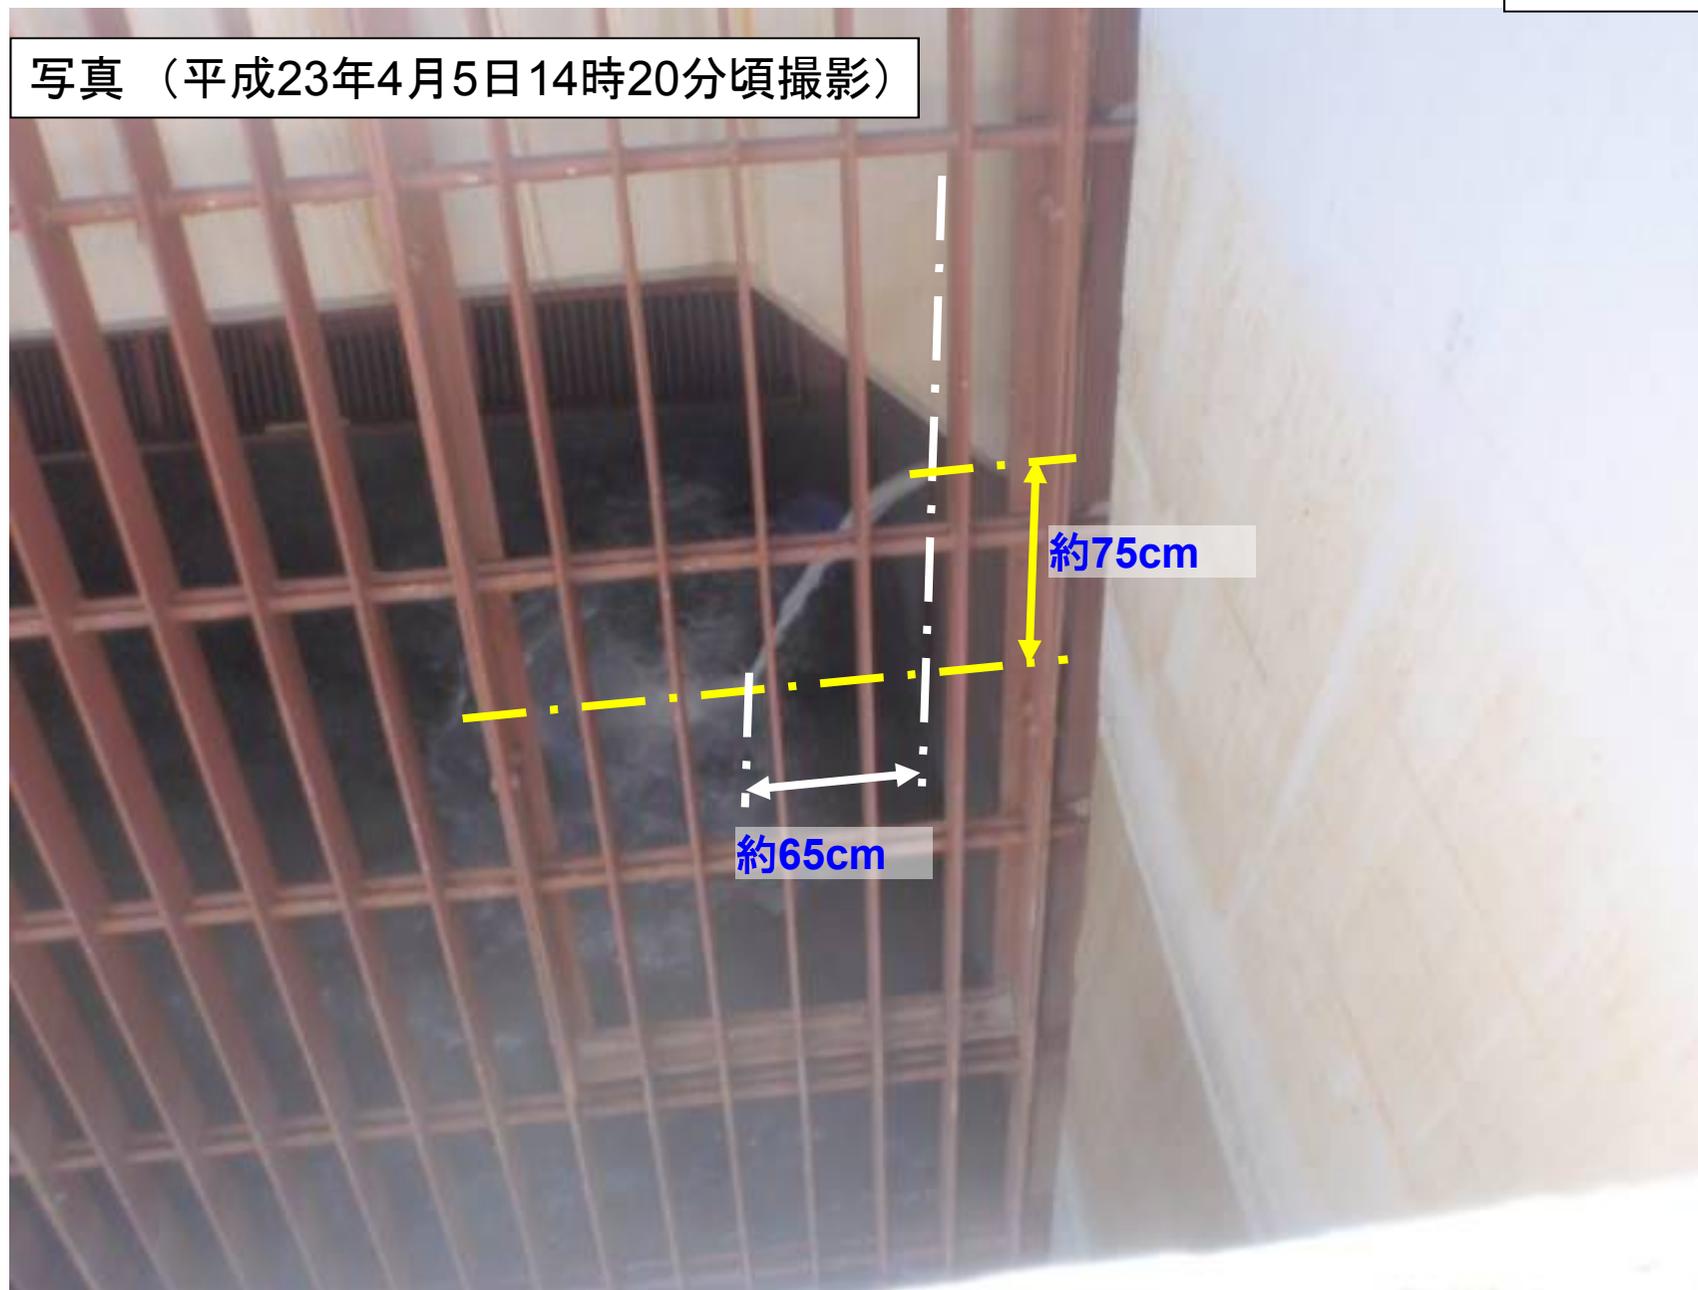
写真（平成23年4月5日14時20分頃撮影）

（*）流況写真による判読、止水作業関係者からの聞き取り等から流出
口径を 30 mm程度とした。

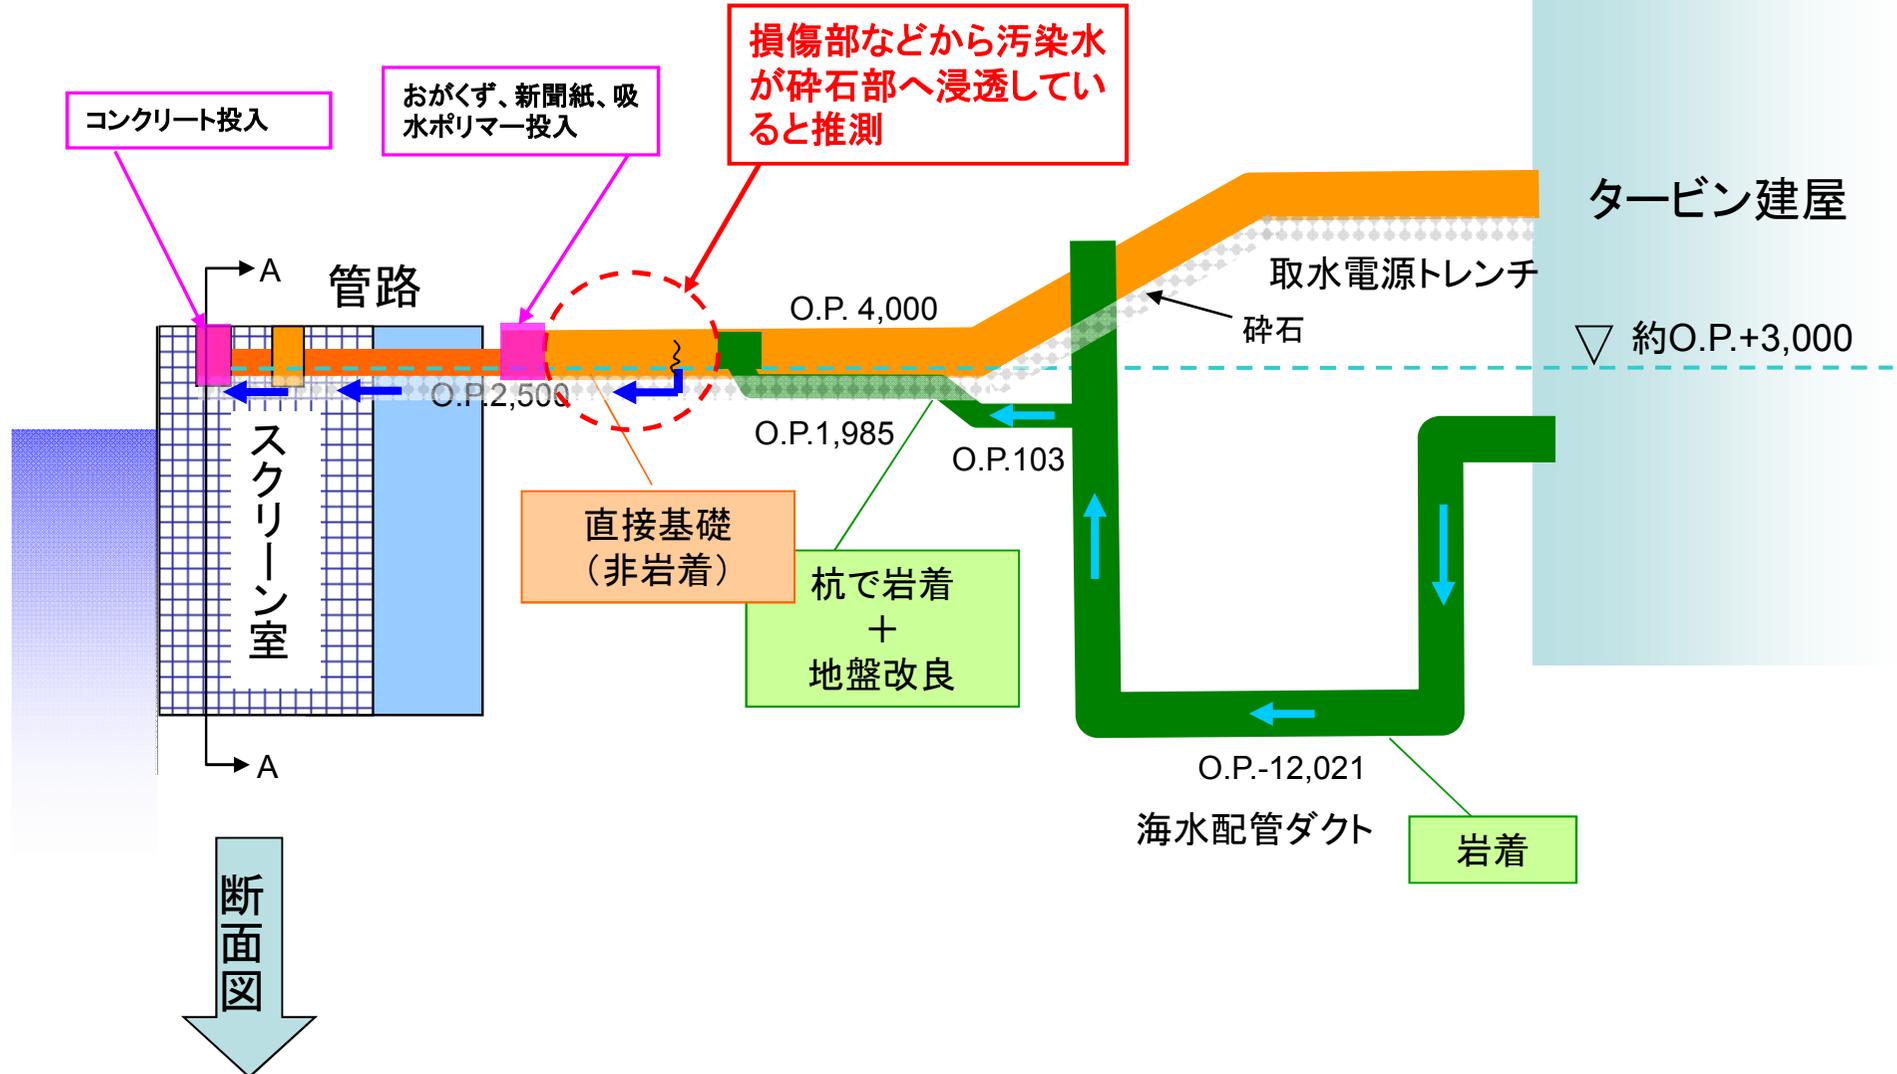
想定される要因

- ・ トレンチ下部に敷設されている砕石部が水みちとなり、流出している可能性が高い。

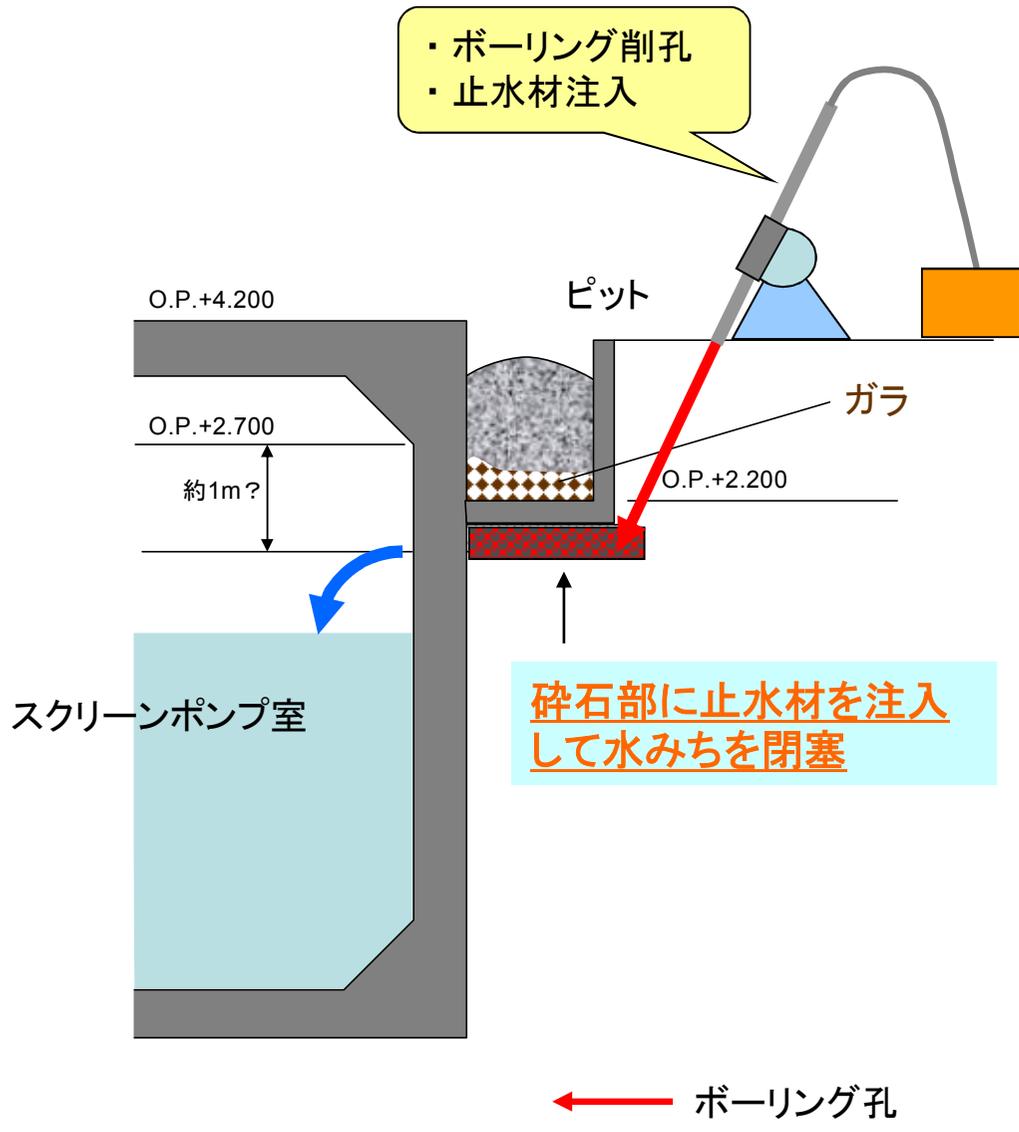
A-A断面図

現状考えている対策工事

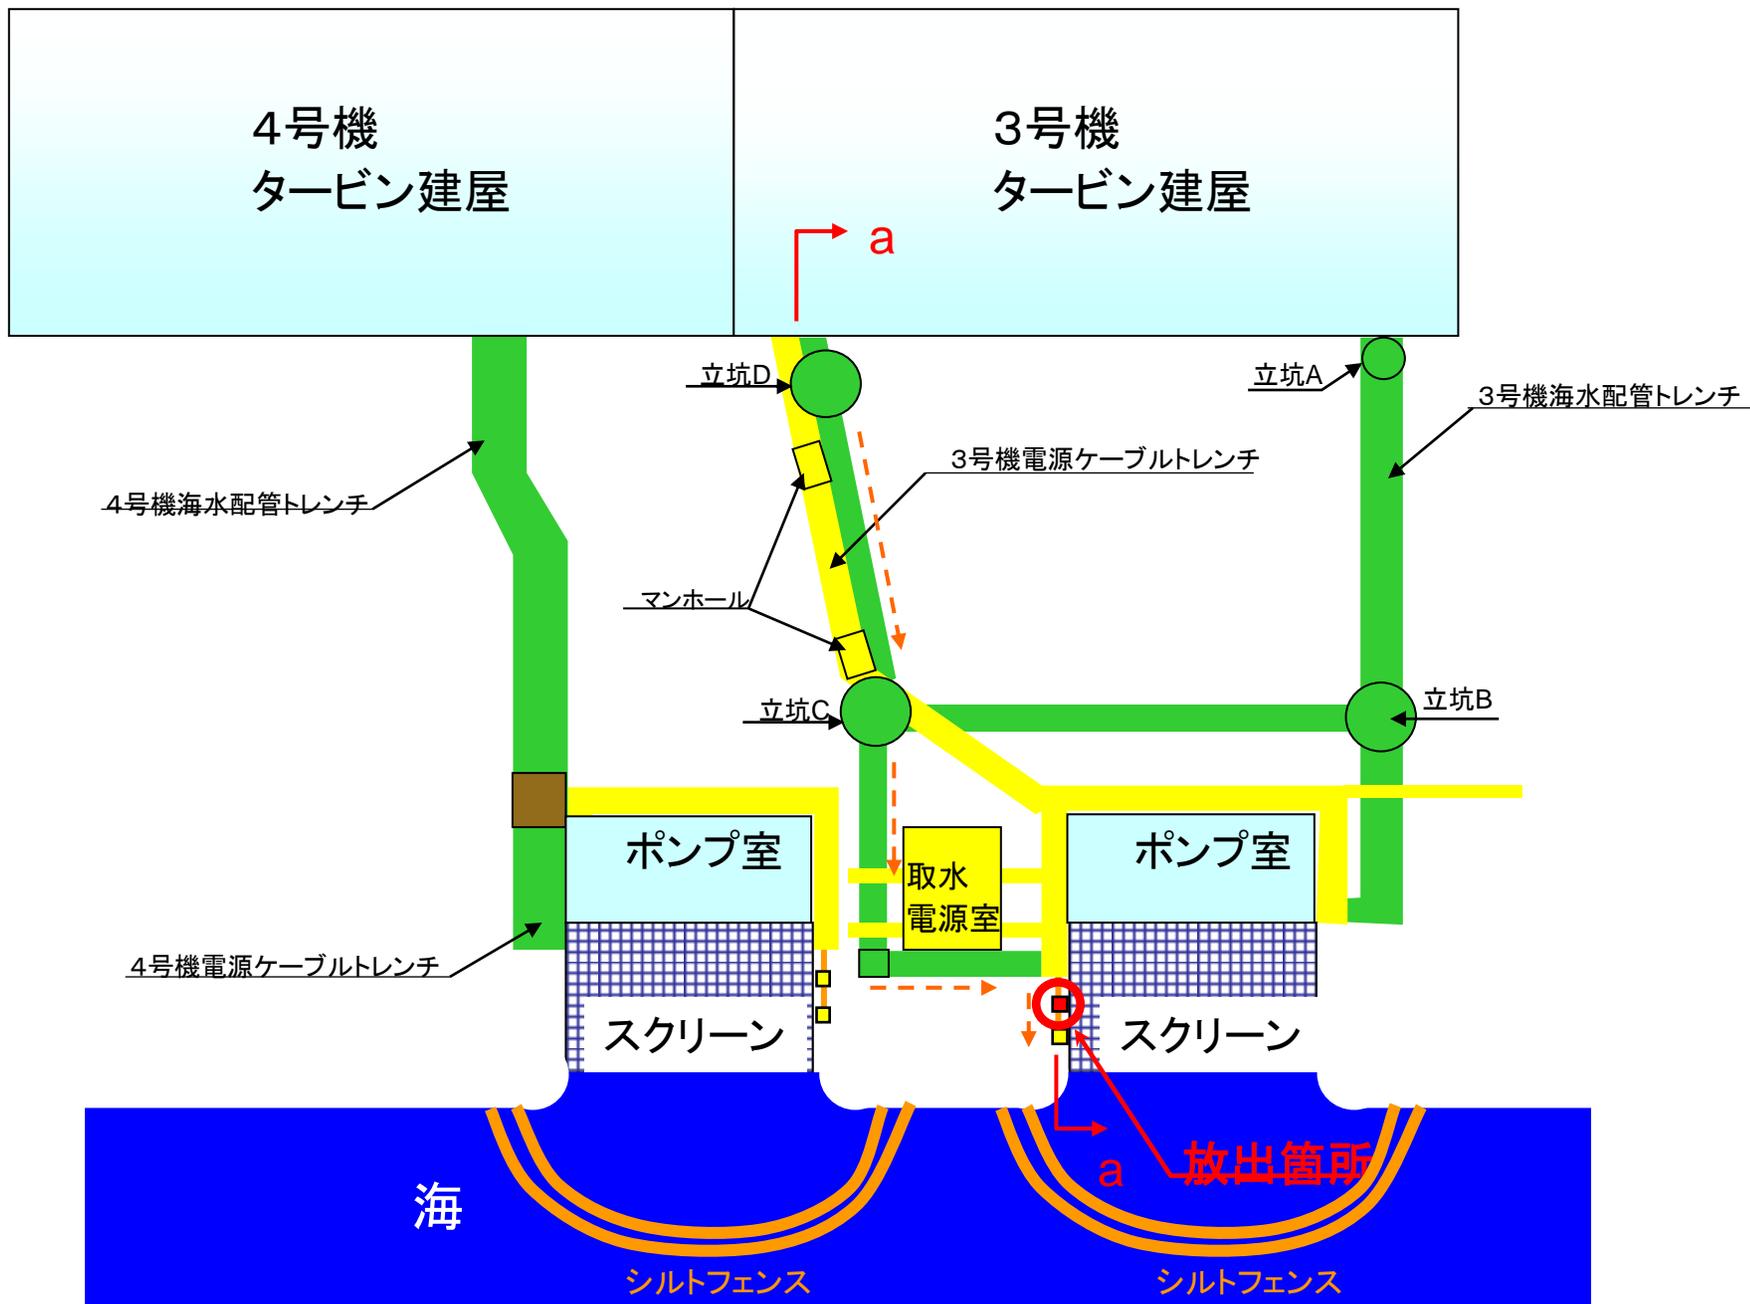
3号機海水配管トレンチ 平面図

流出水は高濃度の放射性物質を含んでいることから3号機タービン建屋側から海水配管トレンチを経由し電源ケーブルトレンチ取合部から電線管を通じてタービン建屋海側にある電源ケーブルピットに流出した排水が、当該ピットの北側にある電源ケーブルピットとスクリーンポンプ室間のコンクリート壁に生じた貫通部から3号機取水口のスクリーンエリアに流出したものと考えられる

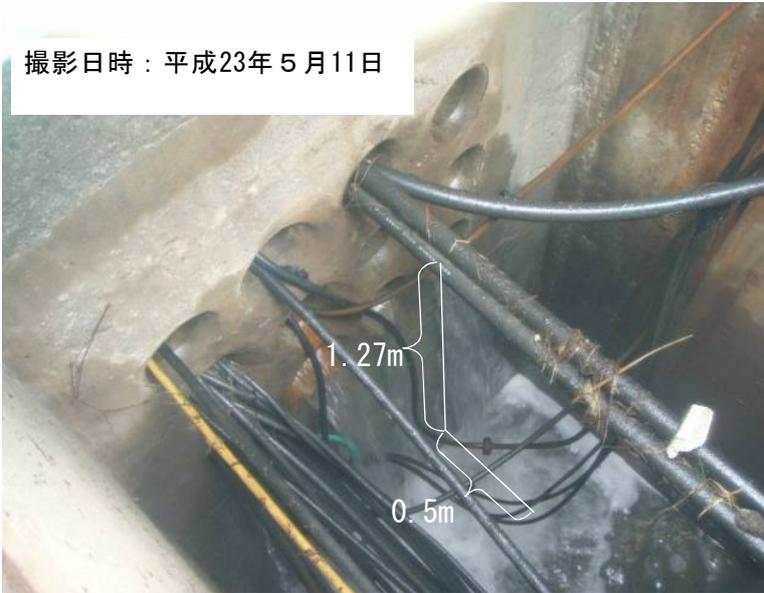
【電源ケーブルピットへの流況】

電線管の断面図

1.27m落下する時間：

$$\sqrt{(2 \times 1.27) / 9.8} = 0.51 \text{ (s)}$$

水平方向の速度：

$$0.5 \text{ (m)} \div 0.51 \text{ (s)} = \text{約} 1.0 \text{ (m/s)}$$

電線管の直径：10 (cm)

流水の水面幅：6 (cm)

断面積： $4.1 \times 10^{-4} \text{ (m}^2\text{)}$

→流量：断面積 × 4本 × 速度

ケーブルが敷設された電線管の空隙部からピットへの流入が確認されたが、電線管の直径10cm、本数4本、空隙の状況写真(5月11日午前10時30分頃)から、水面幅6cm、落下距離1.27m、飛距離0.5mとして評価した結果、流出量は約 $6\text{m}^3/\text{時}$ (約100リットル/分)となった。

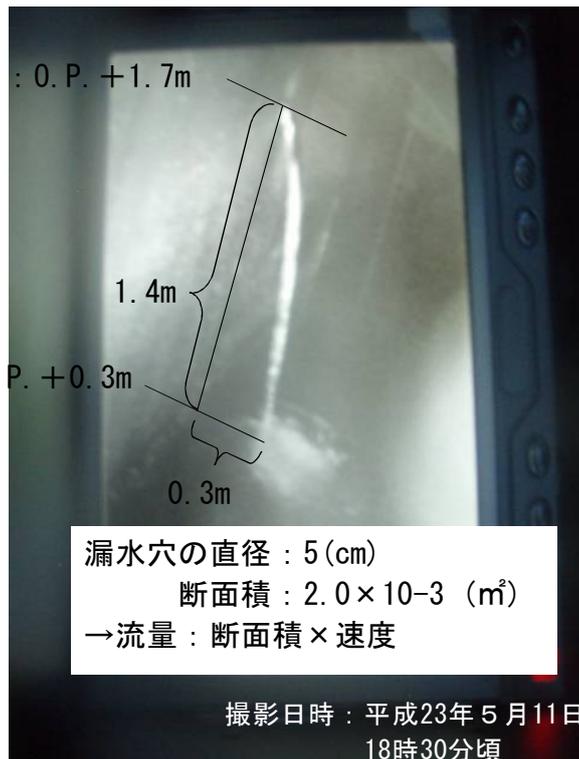
【電源ケーブルピットからスクリーンエリアへの流況】 (ウェス止水後)

漏水穴の高さ：O.P. +1.7m

5月11日 18時30分の潮位：O.P. +0.3m

海面までの落下時間：

$$\sqrt{(2 \times 1.4) / 9.8} = 0.55 \text{ (s)}$$

水平方向の速度：

$$0.3 \text{ (m)} \div 0.55 \text{ (s)} = 0.6 \text{ (m/s)}$$

漏水穴の直径：5 (cm)

断面積： $2.0 \times 10^{-3} \text{ (m}^2\text{)}$

→流量：断面積 × 速度

ピットからスクリーンエリアには、円筒状の流出が確認され、電線管路をウェスで止水した後の写真(5月11日午後6時30分頃)から、直径5cm、落下距離1.4m、飛距離0.3mとして、評価した結果は、約 $4.3\text{m}^3/\text{時}$ (約72リットル/分)となった。

しかしながら、ピットからスクリーンエリアへの流出状況について作業員に聞き取りをしたところ、ウェスによる止水前は流出量が多かったとの観察結果があったことから、今回の流量は電線管路からの流出状況から約 6 m³/時とした。

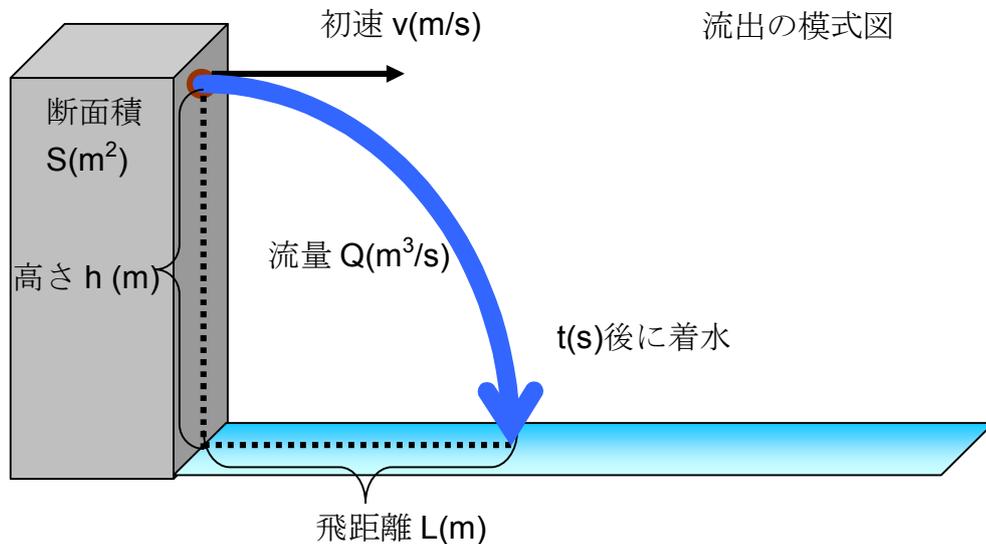
流出流量の評価方法

飛距離と高さから、流出した液体が自由落下運動をしたとして、流量を以下の式を用いて算出する。

垂直方向は自由落下運動 $h = \frac{1}{2}gt^2 \Leftrightarrow t = \sqrt{\frac{2h}{g}}$

水平方向は等速運動 $v = \frac{L}{t} = \frac{L}{\sqrt{\frac{2h}{g}}}$ 流量 $Q = Sv = \frac{SL}{\sqrt{\frac{2h}{g}}} \dots \textcircled{1}$

- 電線管の直径：10 (cm)、流水の水面幅：6 (cm)
- 電線管 1 本における流水の断面積： $S = 4.1 \times 10^{-4} (\text{m}^2)$
- 飛距離： $L = 0.50 (\text{m})$
- 高さ： $h = 1.27 (\text{m})$
- 重力加速度： $g = 9.8 (\text{m/s}^2)$

$$Q = \frac{SL}{\sqrt{\frac{2h}{g}}} \times 4 \text{本} = \frac{4.1 \times 10^{-4} \times 0.5}{\sqrt{\frac{2 \times 1.27}{9.8}}} \times 4 \text{本} = 1.6 \times 10^{-3} (\text{m}^3/\text{s}) \neq 6 (\text{m}^3/\text{h})$$

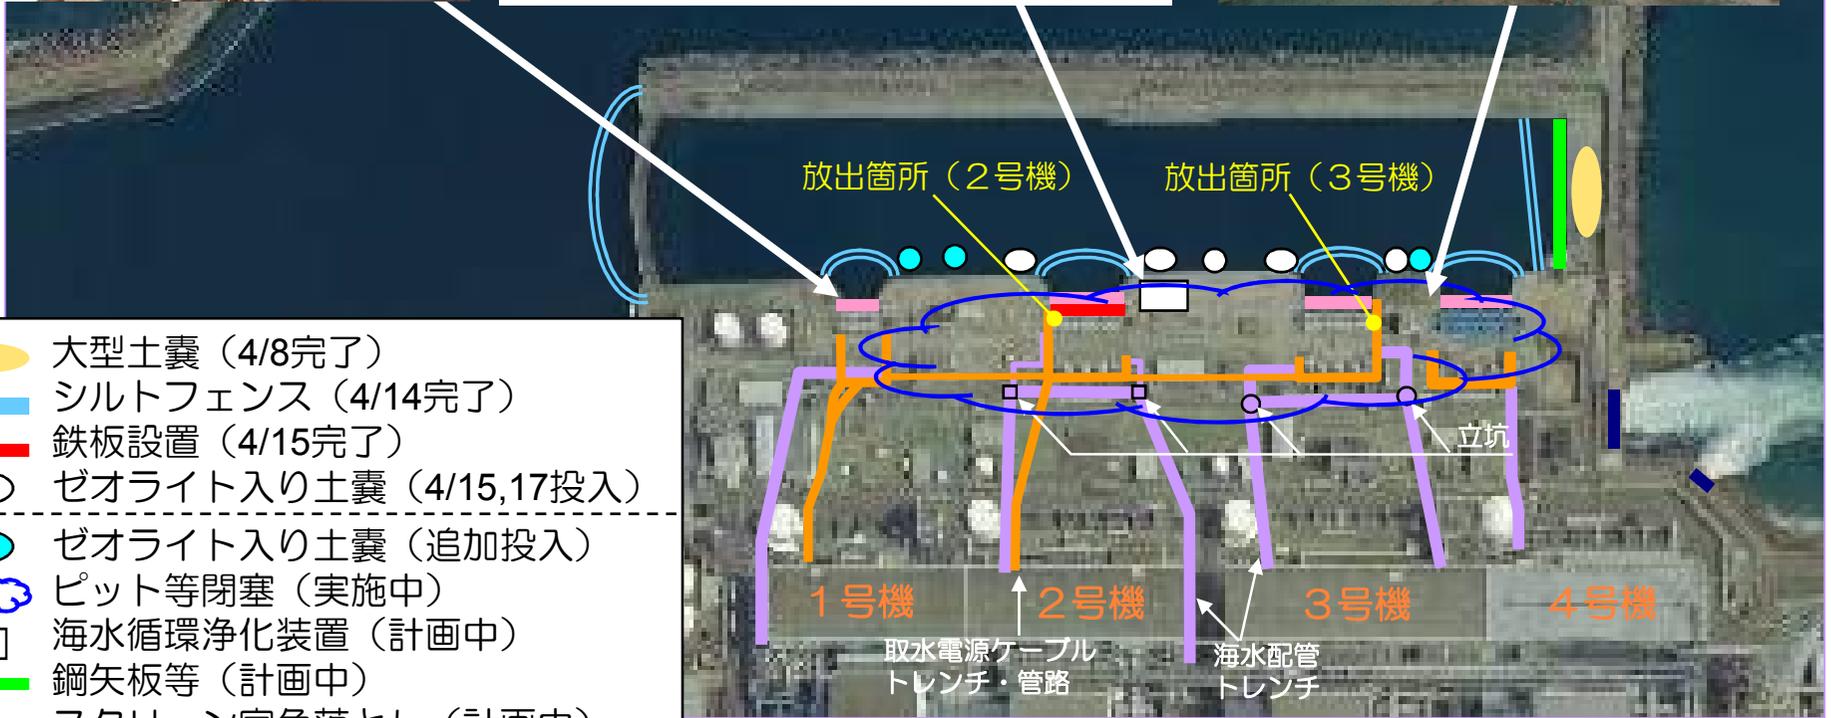
放射性物質を含む液体の拡散防止強化対策

大型土嚢 (4/8完了)
-

シルトフェンス (4/14完了)
-

鉄板設置 (4/15完了)
-

ゼオライト入り土嚢 (4/15,17投入)
-

ゼオライト入り土嚢 (追加投入)
-

ピット等閉塞 (実施中)
-

海水循環浄化装置 (計画中)
-

鋼矢板等 (計画中)
-

スクリーン室角落とし (計画中)
-

放水口角落とし (計画中)

放射性物質を含む水が流出した2号機取水口については、2号機スクリーンに鉄板を設置するとともに、港湾にはシルトフェンスを設置し、4号機スクリーン南側防波堤には大型土のう袋62袋を設置し、拡散を抑制するとともに、放射性物質吸着剤（ゼオライト）を入れた土壌10袋を1～4号機のスクリーン室前面に投入するなどによって放射性物質の吸着を図り、沖合への流出を最小限に抑制している。更に、4号機スクリーン南側の防波堤付近へ鋼矢板や、放射性物質吸着装置の設置などの対策も検討していく。
