平成 23 年東北地方太平洋沖地震の知見等を踏まえた原子力施設への
地震動及び津波の影響に関する安全性評価のうち
天正地震に関する津波堆積物調査の結果について

平成 23 年 12 月

関西電力株式会社

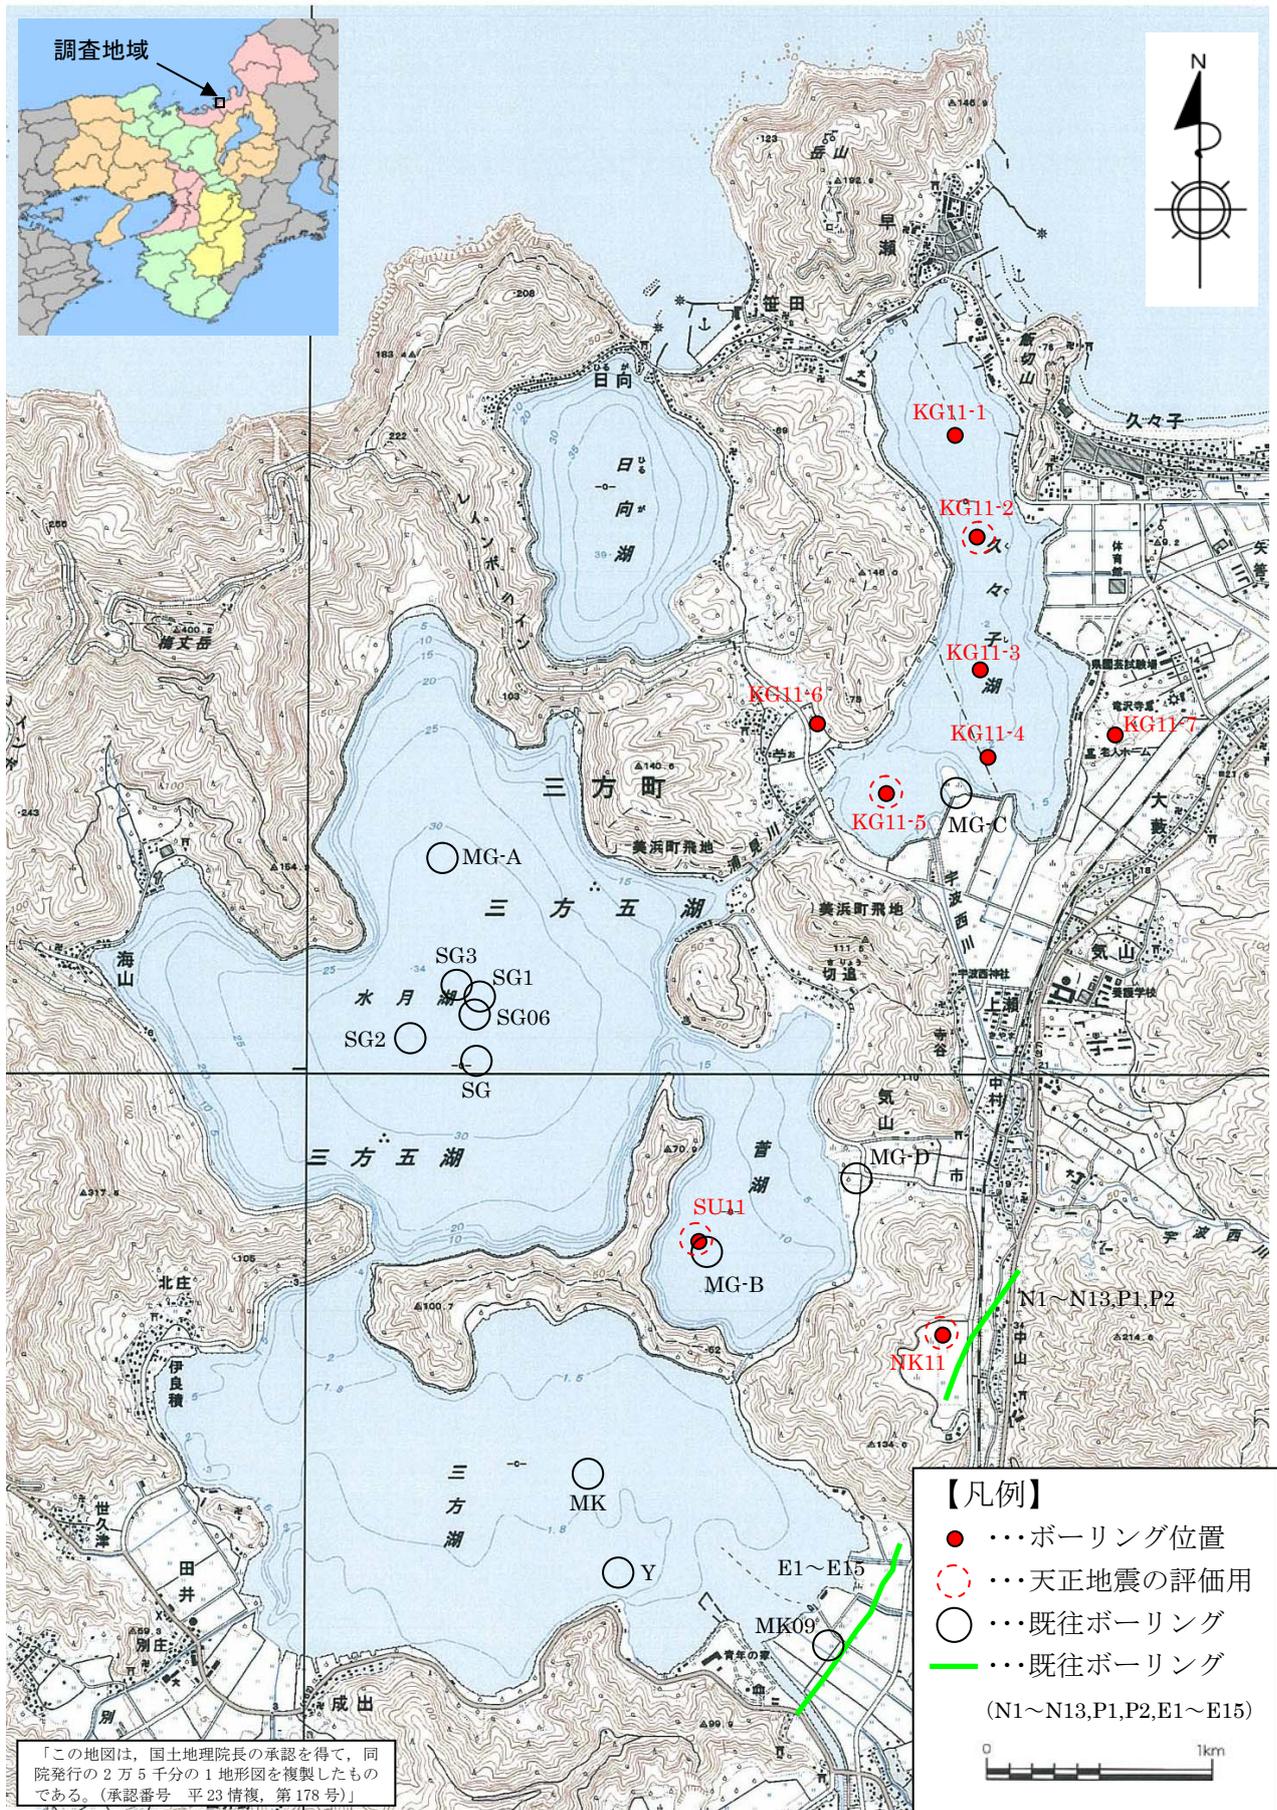
第 3.1.2-1 図 調査地点及び既往ボーリングの位置図

津波の遡上範囲及び到達標高を検討するためには、静穏な堆積環境を維持している地点が津波の流入経路に沿って存在することが望ましいことから、三方五湖周辺では、久々子湖から旧気山川くぐしを通過し、菅湖すがや中山湿地へ至る津波の流入経路を想定した。ボーリング地点としては、第 3.1.2-1 表及び第 3.1.2-1 図の既往研究から得られた地下層序の情報を踏まえ、海側から内陸側の順に、久々子湖（湖水域、5 箇所）、久々子湖東方（陸域、1 箇所）、久々子湖西方（陸域、1 箇所）、菅湖（湖水域、1 箇所）、中山湿地（陸域、1 箇所）の 9 箇所を選定した。調査対象とする地層は、津波堆積物が到達し得る地理的条件（現在と地形や海水準がほぼ同じ）を踏まえ、完新世（約 1 万年前まで）の地層とした。津波堆積物調査の調査地点及び既往ボーリングの位置図を第 3.1.2-1 図に示す。

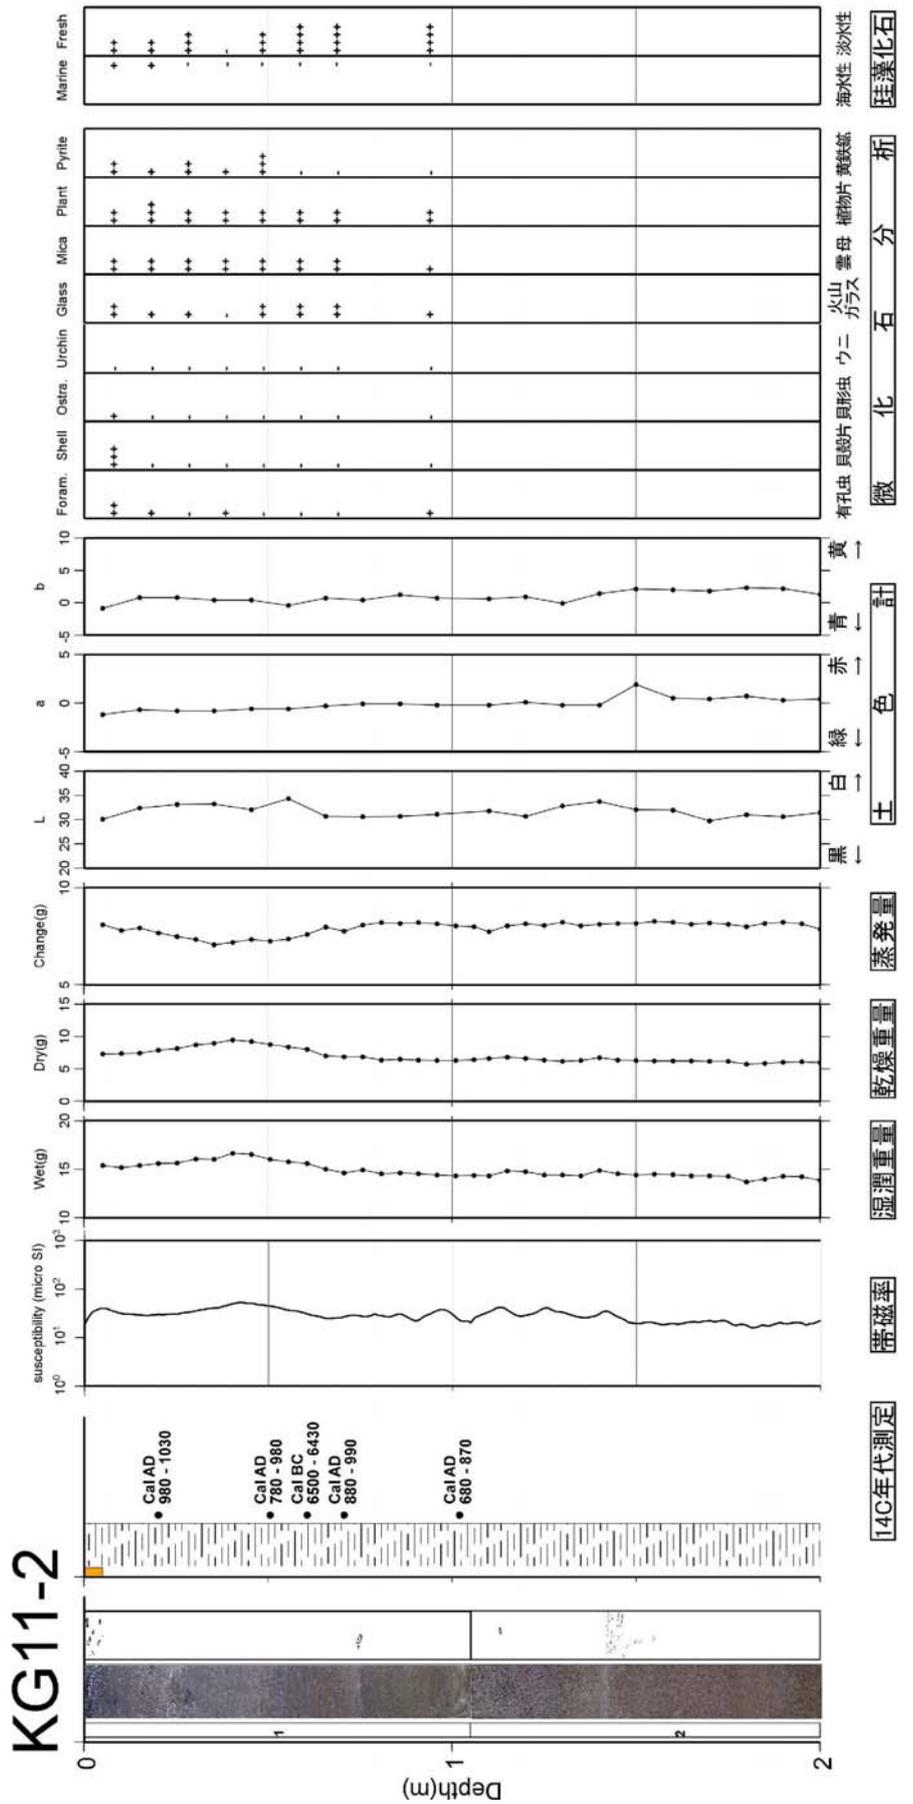
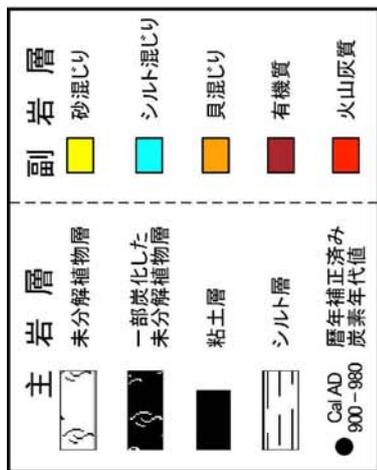
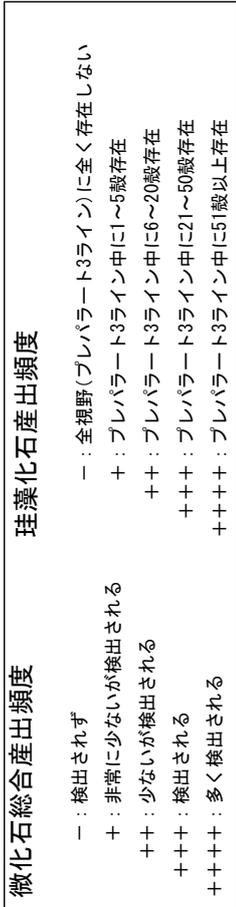
第 3.3.1-1 図 試料分析結果 (久々子湖 KG11-2)

層相分析：全体に極細粒砂をわずかに含むシルト層からなる。また、深度 0～10cm 付近に貝殻片が混じる。肉眼で識別可能な明瞭なラミナは認められない。帯磁率は全層準で $10^1 \mu$ SI オーダーの範囲に収まり、急激な変化は認められないが、深度 5cm 付近、40cm 付近、100cm 付近に緩やかな増加が見られる。試料端部において、帯磁率の低下が認められる。湿潤・乾燥重量は、深度 20～75cm 付近に緩やかな変化が見られるものの、上下と比べて明瞭なものではなく、急激な変化は認められない。色調は、 L^* (明度：0=黒, 100=白), a^* (+が赤, -が緑), b^* (+が黄, -が青) がそれぞれ 30～35, -1～0, -1～1 の範囲に収まり、急激な変化は認められない。

年代測定：放射性炭素年代は、暦年代で示す (以下同様)。深度 20cm 付近の有機質土で Cal AD 980-1030, 50cm 付近の有機質土で Cal AD 780-980, 60cm 付近の木片 (乾燥重量 0.18g) で Cal BC 6500-6430, 70cm 付近の有機質土で Cal AD 880-990, 100cm 付近の有機質土で Cal AD 680-870 である。

微化石総合分析：有孔虫は、深度 5-10cm, 15-20cm, 35-40cm, 90-95cm で数は少ないが認められる。貝殻片は、深度 5-10cm で認められる。貝形虫は、深度 5-10cm で数は非常に少ないが認められる。ウニは全層準を通して認められない。雲母・植物片は、数は少ないが全層準で認められる。黄鉄鉱は、深度 50cm より上位で認められる。

珪藻分析：淡水性珪藻は全層準で認められるが、その数は上位に向かって減少する。海水性珪藻は深度 20cm より上位で数は非常に少ないが認められる。

肉眼観察の結果、シルト層の中に何らかのイベントを示唆する異質な堆積構造や急激な層相の変化、及び堆積物の浸食は認められない。帯磁率と、湿潤・乾燥重量は相関をもって緩やかに変化し、深度 20～75cm 付近で高まることから、肉眼では識別できない程度の粗粒な碎屑物が増加した可能性を示すが、急激な変化は認められないことから、緩やかな環境変化によるものと考えられる。色調に急激な変化が無いことから、堆積環境に大きな変化は無かったものと考えられる。以上から、津波堆積物の指標となり得る砂層は認められない。

有機質土を用いた放射性炭素同位体年代測定の結果、表層 1m の区間において深度と年代が概ね相関を保っており、天正地震 (AD1586) 時の地層は深度 20cm 付近に浅に相当すると判断される。なお、深度 60cm 付近における木片 (乾燥重量 0.18g) を用いた年代測定の結果、Cal BC 6500-6430 の年代値が得られたが、周囲の測定結果とは調和しないことから、浮遊などの要因で堆積物中に混入したものと考えられる。

以上から、天正地震時の地層を含む Cal AD 980-1030（深度 20cm 付近）以降の地層には、津波堆積物の指標となり得る砂層は認められないが、微量な有孔虫・貝形虫及び海水性珪藻が確認されており、堆積環境が汽水～淡水域であったことも要因として考えられるが、規模の小さい津波や高潮・暴浪などにより、海水が流入した可能性は否定できない。

この結果、当該 4 地点のすべてにおいて、天正地震の年代を含む表層 1 m 以浅の地層では、津波堆積物の指標となり得る砂層は認められなかった。久々子湖 (KG11-2) の天正地震の年代を含む地層に有孔虫が確認されることから、規模の小さい津波や高潮・暴浪などによる海水の流入があった可能性は否定できないが、より陸側の久々子湖 (KG11-5) では、天正地震の年代を含む地層には有孔虫・貝形虫及び海水性珪藻は含まれないことから、天正地震時に久々子湖へ上述のような海水の流入があったにせよ、KG11-5 地点には至らない規模であったと考えられる。

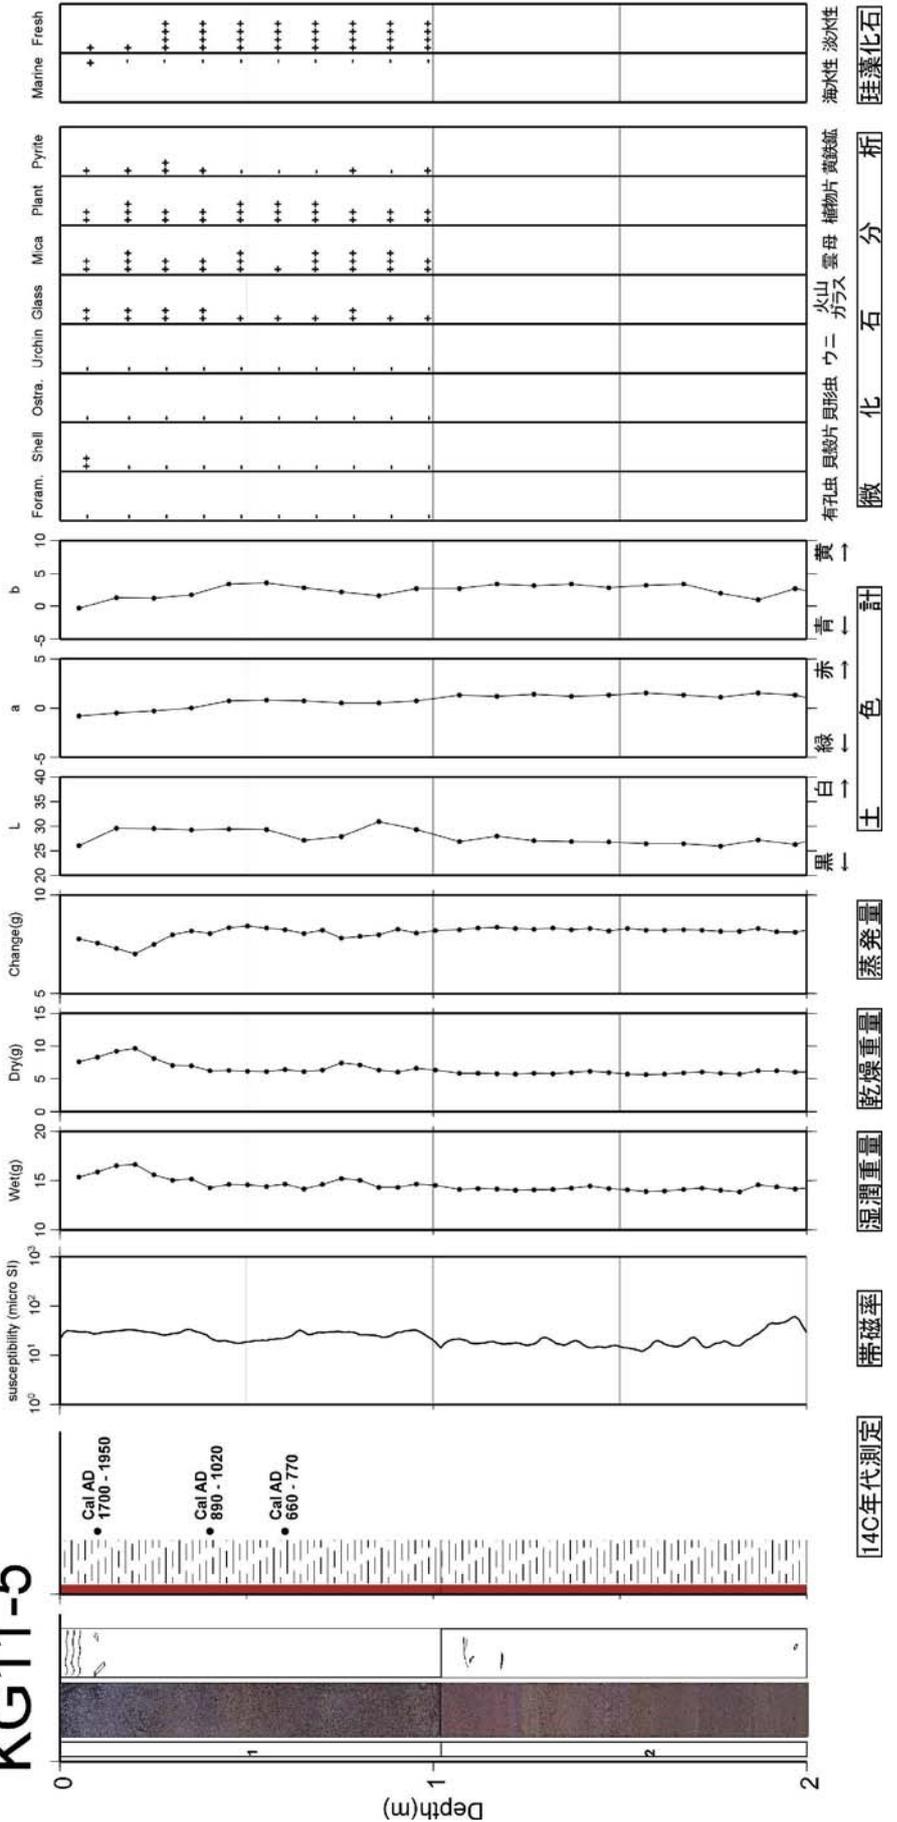
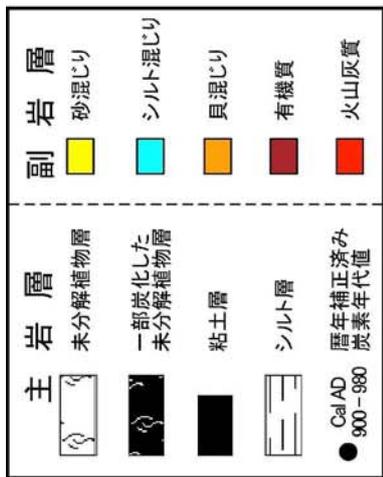
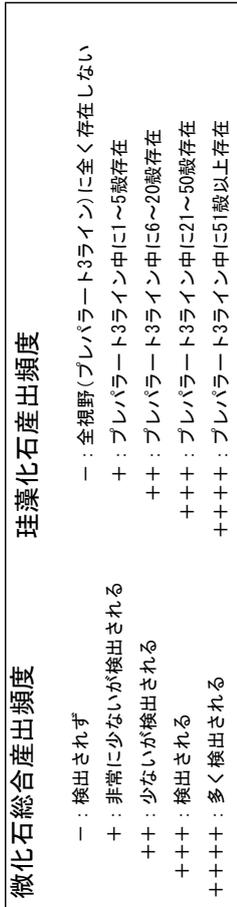
第 3.3.2-1 図 試料分析結果 (久々子湖 KG11-5)

層相分析：全体に極細粒砂をわずかに含むシルト層からなる。帯磁率は全層準で $10^1 \mu \text{SI}$ オーダーの範囲に収まり、急激な変化は認められない。試料端部において、帯磁率の低下が認められる。湿潤・乾燥重量は、表層から深度 40cm 付近に緩やかな変化が見られるものの、下位と比べて明瞭なものではない。色調は、 L^* 、 a^* 、 b^* がそれぞれ 25~30, -1~1, 0~4 の範囲に収まり、急激な変化は認められない。

年代測定：放射性炭素年代は以下のとおりである。深度 10cm 付近の有機質土で Cal AD 1700-1950, 40cm 付近の有機質土で Cal AD 890-1020, 60cm 付近の有機質土で Cal AD 660-770 である。

微化石総合分析：有孔虫・貝形虫・ウニは、全層準を通して認められない。貝殻片は、深度 5-10cm で数は少ないが認められる。雲母・植物片は、全層準で認められる。黄鉄鉱は、深度 45~70cm, 85~90cm を除く層準で認められる。

珪藻分析：淡水性珪藻は全層準で認められるが、その数は深度 20cm 以浅で大きく減少する。海水性珪藻は深度 5~10cm で数は非常に少ないが認められる。

肉眼観察の結果、シルト層の中に何らかのイベントを示唆する異質な堆積構造や急激な層相の変化、及び堆積物の浸食は認められない。深度 30cm 付近では、帯磁率は変化しないが、湿潤乾燥重量の緩やかな増加が見られる。このことは、肉眼では識別できない程度の粗粒な碎屑物が増加した可能性を示すが、緩やかな環境変化と考えられる。色調に急激な変化が無いことから、堆積環境に大きな変化は無かつたものと考えられる。以上から、津波堆積物の指標となり得る砂層は認められない。

有機質土を用いた放射性炭素同位体年代測定の結果、表層から深度 60cm 付近の区間において深度と年代が相関を保っており、天正地震 (AD1586) 時の地層は深度 10~40cm 付近に相当すると判断される。

以上から、深度 10cm (Cal AD 1700-1950) 以浅の地層では、津波堆積物の指標となり得る砂層や、有孔虫・貝形虫は認められないものの、貝殻片や海水性珪藻がわずかに認められることから、堆積環境が汽水~淡水域であったことも要因として考えられるが、規模の小さい津波や高潮・暴浪などにより、海水が流入した可能性は否定できない。しかし、天正地震 (AD1586) 時の地層 (深度 10~40cm 付近) には、津波堆積物の指標となり得る砂層や有孔虫・貝形虫・ウニ及び海水性珪藻が認められないことから、海水が流入した可能性は極めて低い。

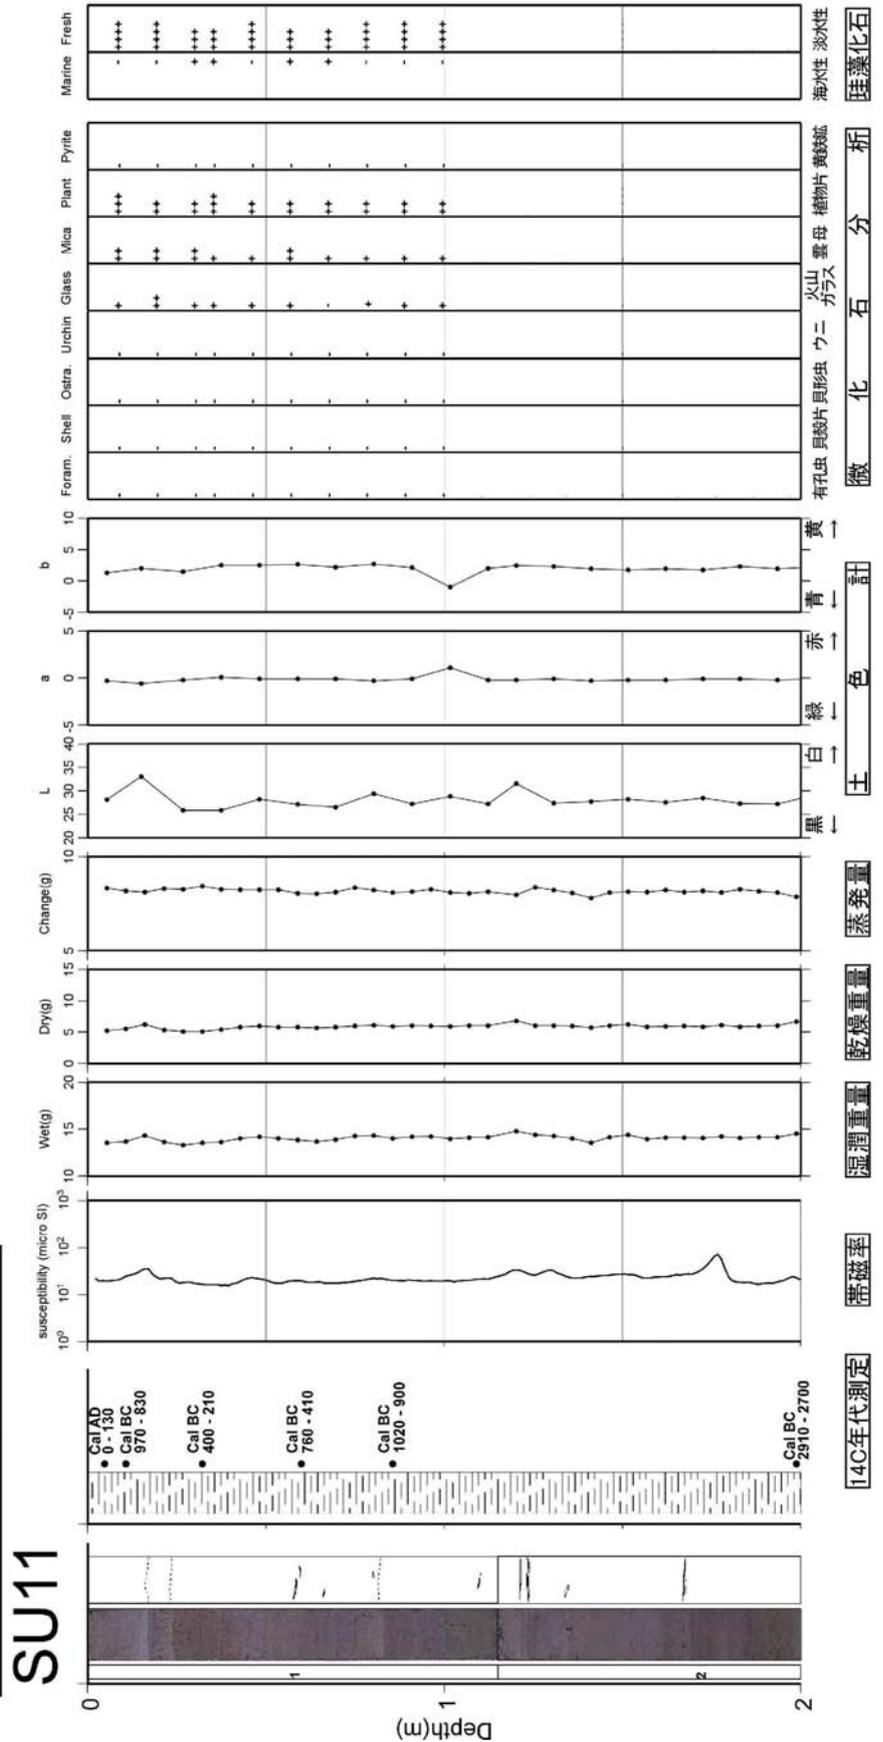
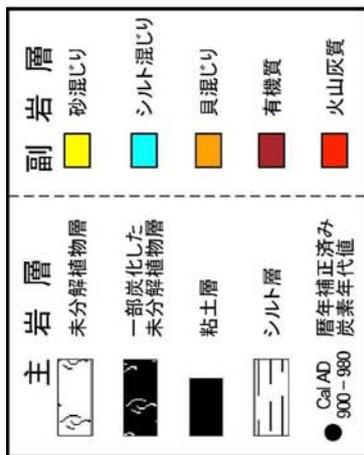
第 3.3.3-1 図 試料分析結果 (菅湖 SU11)

層相分析：全体に極細粒砂をわずかに含むシルト層からなる。全層準を通して、不規則な縞状構造が見られる。帯磁率は全層準で $10^1 \mu \text{SI}$ オーダーの範囲に収まり、急激な変化は認められない。湿潤・乾燥重量は、急激な変化は認められない。色調は、 L^* 、 a^* 、 b^* がそれぞれ 25~35, -1~1, 1~3 の範囲に収まり、肉眼観察で明るく見える部分(例えば深度 15cm 付近や 85cm 付近)は L^* がやや増加する。

年代測定：放射性炭素年代は以下のとおりである。深度 5cm 付近の有機質土で Cal AD 0-130, 深度 10cm 付近の有機質土で Cal BC 970-830, 30cm 付近の有機質土で Cal BC 400-210, 56cm 付近の植物片で Cal BC 760-410, 80cm 付近の有機質土で Cal BC 1020-900 である。

微化石総合分析：有孔虫・貝殻片・貝形虫・ウニは全層準を通して認められない。雲母・植物片は、数は少ないが全層準で認められる。黄鉄鉱は、全層準を通して認められない。

珪藻分析：淡水性珪藻は全層準で多く認められる。海水性珪藻は深度 25~30cm, 30~35cm, 50~55cm, 60~65cm で数は非常に少ないが認められる。

肉眼観察の結果、シルト層の中に不規則な縞状構造が全層準に認められ、たとえば深度 20cm 付近, 40cm 付近, 80cm 付近, 90cm 付近に比較的明瞭な縞状構造が見られる。これらの縞状構造は、菅湖に隣接する水月湖のコアに見られる年縞と類似した層相を示すことから、年縞の可能性はある。深度 20cm 付近に見られる 2 層の構造は、帯磁率と湿潤・乾燥重量が緩やかな高まりを示すことから、相対的に粗粒な堆積物と考えられる。しかし、急激な変化が認められないことから、湖外からの大規模な物質移動は考えにくく、この 2 層の構造は湖底堆積物の再堆積を示唆する。水月湖では、同様の堆積物が湖底地すべりに伴う堆積物と考えられており(福沢ほか, 1994⁽⁴⁾)、菅湖の深度 20cm 付近の 2 層の構造も、同様の成因の可能性はある。縞状構造が全層準を通じて見られることは、静穏な堆積環境が続いていたことを示し、津波堆積物の指標となり得る砂層は認められない。

有機質土を用いた放射性炭素同位体年代測定の結果、深度 5~80cm 付近の区間において深度と年代が概ね相関を保っており、天正地震 (AD1586) 時の地層は深度 5cm 付近以浅と考えられる。

以上から、天正地震 (AD1586) 時の地層 (深度 5cm 付近以浅) には、津波堆積物の指標となり得る砂層や有孔虫・貝形虫・ウニ及び海水性珪藻が認められないことから、海水が流入した可能性は極めて低い。

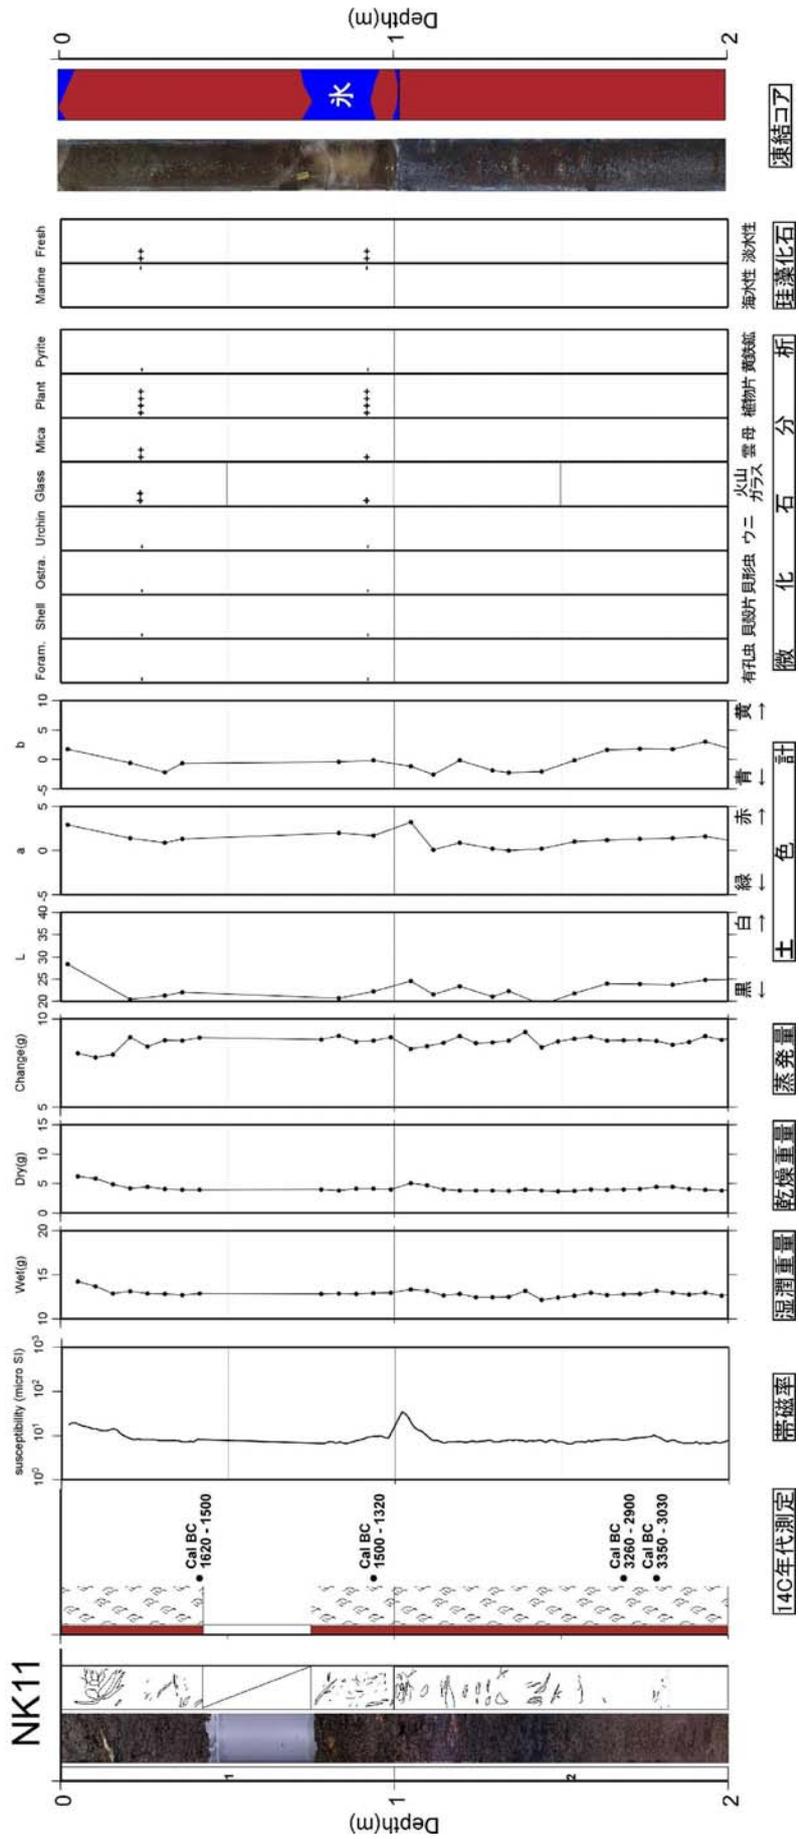
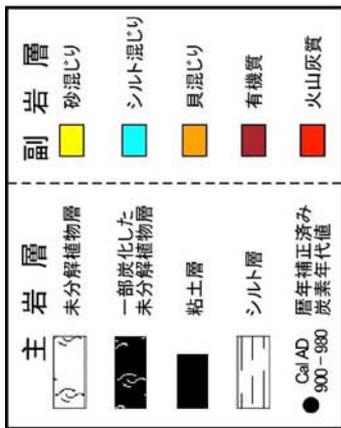
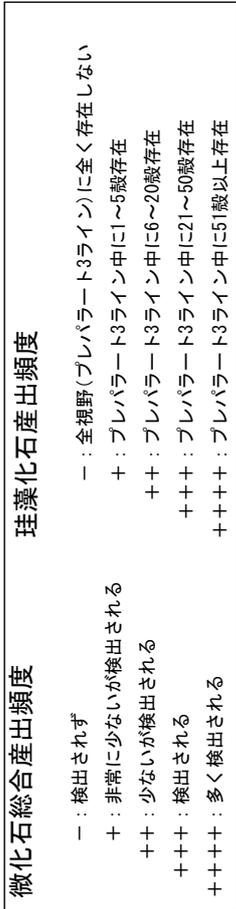
第 3.3.4-1 図 試料分析結果 (中山湿地 NK11)

層相分析：全体に極細粒砂をわずかに含む未分解の植物及び木片・木根からなる。このため明瞭な堆積構造は認められない。深度 40～75cm 付近は水の層であり、地表部は浮島状となっている。このことは約 30cm 離れた地点で採取した凍結コアにより確認している。帯磁率は、深度 100cm 付近がそのほかの層準と比べて相対的にやや高い値となっているが、概ね $10^1 \mu$ SI 前後のオーダーである。湿潤・乾燥重量は、急激な変化は認められない。色調は、深度 5cm 付近で L^* , a^* , b^* がそれぞれ約 30, 約 3, 約 1 である以外は L^* , a^* , b^* がそれぞれ 20 前後, 1 前後, -3~-1 の範囲に収まり、深度 5cm 付近を除いて急激な変化は認められない。

年代測定：放射性炭素年代は以下のとおりである。深度 40cm 付近の有機質土で Cal BC 1620-1500, 90cm 付近の有機質土で Cal BC 1500-1320 である。

微化石総合分析：NK11 では、堆積物がほぼ未分解の植物からなるため、分析可能な深度として 20～25cm 及び 85～90cm の 2 層準で微化石総合分析を実施した。有孔虫・貝殻片・貝形虫・ウニは両層準で認められない。雲母は、数は少ないが両層準で認められる。植物片は、両層準で多く認められる。黄鉄鉱は、両層準で認められない。

珪藻分析：微化石総合分析と同じく、20～25cm 及び 85～90cm の 2 層準で珪藻分析を実施した。淡水性珪藻が両層準で数は少ないが認められる。海水性珪藻は両層準で認められない。

地層の構成物がほぼ未分解の植物からなり、基質がほとんど含まれないことは、堆積物の主な供給源が中山湿地に繁茂する植物だったことを示しているが、津波などが流入した場合は特に顕著に堆積環境が変化するため、中山湿地はその痕跡を把握しやすい環境であると考えられる。肉眼観察の結果、何らかのイベントを示唆する堆積構造や急激な層相の変化、及び堆積物の浸食は認められない。この点については、凍結コアも同様であることを確認している。帯磁率は深度 100cm 付近がそのほかの層準と比べて相対的にやや高い値となっているが、湿潤・乾燥重量に変化が見られないことは、肉眼では識別できない粒度変化もなかったと考えられる。層相が大きく変化しないことは、湿地環境が継続的だったことを示唆することから、粗粒な碎屑物が堆積した場合には保存されるものと考えられる。以上から、津波堆積物の指標となり得る砂層は認められない。

有機質土を用いた放射性炭素同位体年代測定の結果、深度 40cm 付近と 90cm 付近で同様な年代が得られており、深度と年代の関係は明瞭ではない。未分解の植物を含む試料でありながら、Cal BC 1500 前後の年代を示すことは、分解速度が遅いことを示している。また、地表では現世の湿地性植物が繁茂しており、その根が深部にも混入する可能性がある。さらに、浮島の存在もあり、年代値の解釈は困難を伴う環境といえる。しかしながら、堆積環境に大きな変化がないことを踏まえて考えれば、天正地震 (AD1586) 時の地層は深度 90cm 付近以浅と考えられる。

以上から、天正地震（AD1586）時の地層（深度 90cm 付近以浅）には、津波堆積物の指標となり得る砂層は認められず、有孔虫・貝形虫・ウニ及び海水性珪藻を伴う海水が流入した痕跡も含まれないことから、海水が流入した可能性は極めて低い。
