8620形蒸気機関車58654号機 復活工事への取り組み

この8620形式蒸気機関車は大正期に製作された初の国産量産化機種であり、急行旅客用として当時の幹線旅客用輸入新鋭機の軸配置である、2C形に匹敵する高性能を1C形で引き出すことを目標とし、これによる小型・軽量化で入線できる路線を支線まで拡大することを目的に製造された。8620形式は1914年から製作され、17年間で672両が製造された。当社の58654号機は、1922年に日立製作所で製造された435番機となる。1968年人吉機関区へ配属の後1975年に廃車となったが1988年8月28日に九州鉄道開業100周年を記念して復活した。それから17年間の運行を続けてきたが老朽化により台枠に修復不可能な歪みが発生し、2005年8月28日運行を終えた。

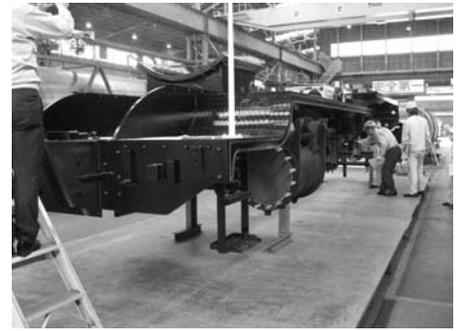
写真-3 新製台枠

8620形蒸気機関車オリジナル台枠は板台枠の構造でリベット組み立てになっていたが、現在は全長10mの台枠をリベットで組み立てる設備や技術が継承されていない。そこで、新製台枠は溶接構造とすることで設計し直した。材料は当集中軟鋼（現在のSS400相当）を使用していたが、溶接構造のため主要部分は溶接構造用圧延鋼材（SM520）を使用して強度の強化を図ることにした。板台枠の特徴として、上下方向の剛性は大きいが左右方向の剛性が小さいことで曲線走行時横圧低減に寄与していると『機関車の構造及理論』にあり、剛性は元設計のまま進めた。

溶接構造にするにあたり、旧台枠の溶接部の力の伝達状況を知るためにFEM解析（有限要素法）を採用した。解析にあたり荷重条件を知る必要があり、このために軸バネ支持構造、シリンダからの動力伝達、ブレーキ力の伝達、重心高さ、バネ上/下重量等を図面や書物で調査したが、理解し精査するために時間を要した。強度解析の結果では、溶接部で応力の高い部位はなく、基本的に元設計の形状を保つことが出来た。

台枠新製に伴い、缶台、軸箱守、バネ受け等の鋳物部品を新製したが、特に缶台は高さ1.3m、重量1.4tという大物であり、複雑な形状のため図面だけでは木型製作が困難

となったため、現物を描写して製作した。

台枠の溶接構造で一番やっかいなことが熱歪であり、板厚25mmの主台枠にシリンダ、スライドバー受け、軸箱守等で機械加工面が直接取り付くため、面合わせの精度を要す作業となった。棒台枠構造

台枠組み立て時の配慮として、治具を用い垂直度、平行度をみながら溶接を行った。台枠主要部の溶接を行った後、歪み取りを行い、台枠全体を焼鈍^(注1)して精度を確認を行った後、機械加工を行った。

特に苦慮した点は、元設計の図面には一切公差が記入されておらず、許容差を確認しながらの新設計となったことである。基本は、現在の足回りの設計基準に倣い、またロッド式機関車の整備基準を参考に公差を決定し、台枠に取り付く部品は全てリーマボルト（打ち込みボルト）で取り付け、軸箱守、シリンダ等の重要部品はキーとの併用取り付けで安全性を高めながらの作業となった。

台枠の機械加工は汎用の横送り付きの中ぐり盤で行ったが、350個のリーマボルト穴の加工に2ヶ月を要した。機械加工後、リーマボルト打ち込み作業ではリーマボルト形状が7種類（頭の形状、長さの違い）あり、穴径と締め代を考え個々に製作した。

最終段階では、歩み板を溶接し部品取り付けを行って組み立て完了であったが、ここで問題が発生した。歩み板の溶接取り付けを行ったことで、主台枠のボイラ火室の収納部に歪みが生じた。8620形は構造上台枠内に火室が納まる方式で、火室の面積を大きくするためにボイラと台枠の隙間が図面寸法で片側3mm、台枠と動輪の内側隙間が16mmと限界設計になっているため、慎重に公差内に収まるように修正した。加工上の問題として、構造上、歩み板を最初に溶接すると機械加工が出来なくなるため、後溶接としたことが原因であった。今後の検修等でこの部位を加工する時はボルト取り付けとすることを引き継ぐことにした。

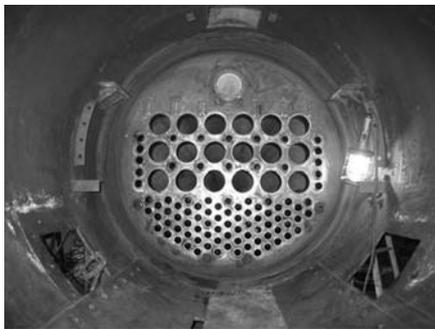
写真-4 修復中のボイラ

58654号機のボイラは、本来のリベットで継ぎ合わせて組み立てる構造ではなく、昭和63年5月に新日本製鐵プラントで新製造した溶接組み立てボイラである。新造から20年ほどしか経っておらず、大きな修繕を必要とする箇所は無かったが、今後の長期間の使用を考慮し、火室側の管板、大・小煙管、ステー（逃がし穴加工品）の交換を実施した。苦慮した点として、火室ステー（控）全数891本の取り替え作業がある。特にサイドステーの解体は、火室外板側からキリで穴を通すのだが、水側の内火室板に通じる直前でキリが噛み込んで廻らなくなり先端が欠損、キリを超高度品（かなり高価）に取り替えても5本と撤去作業が続かない状態で、結局ステー全部解体を終えるのに2ヶ月以上を要した。

組み立て後、溶接部の焼鈍作業には、過去に例を見ない大型の仮設伝熱式焼鈍炉まで造って対応した（溶接ボイラであるので可能）。そして、最終の水圧試験では、加修部分以外のネジ部や接合部分からの漏れが激しくなかなかなか止まらず、検査日の直前まで修復作業のため徹夜作業も強いられてやっと完成をみるに至った。

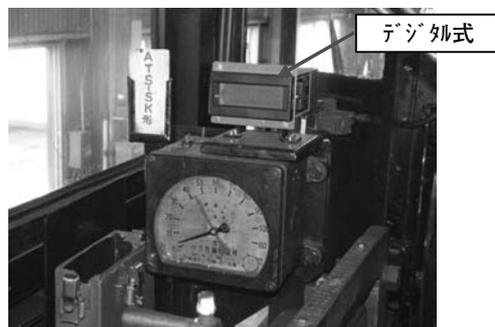
写真-5 デジタル式速度計

現在使用の機械式速度計は、箱体内の歯車や軸受け等の磨耗が激しく部品も無い状況で、そのうえ、速度計表示のブレ等により機関士は加減弁ハンドルの開度と逆転機ハンドルの位置合わせ判断が難しくなっていた。そこで、機械式速度計に併せデジタル式速度計を採用した。速度信号は炭水車の車軸から反射テープを介して非接触光電スイッチで測定しモニターに速度表示させるシステムで、機関士の運転支援の一役を担っている。

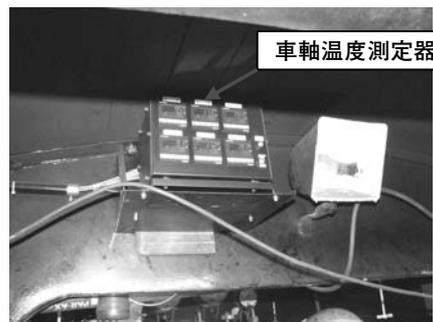
写真-6 車軸温度測定器

「SLあそボーイ」当時、運用面で動輪の軸受が発熱し、パッドに火がつくほどの焼付きによりディーゼル機関車で牽引運用したというトラブルもあった。それを教訓に、予防保全からも車軸管理が容易にチェックできるシステムを開発して取り付けした。温度センサーは、各軸箱にKタイプ

熱伝対6点を用いた温度検出部と、6ch分の表示機能（右側3点・左側3点）を備えた温度モニターで構成された温度モニターユニットである。センサー部は治具等を使わずに軸箱へ固定出来るように、平板状の先端部に穴加工（M4ネジ）して固定出来るように改良した。モニター電源はSLに搭載されている直流発電機からの出力でも使用出来るようにDC24V駆動タイプの温度表示器を採用した。
