「雪道走行時の不安全挙動」につながるおそれがある
タイヤの不適切使用に関する調査

平成 27 年 1 月

独立行政法人 交通安全環境研究所

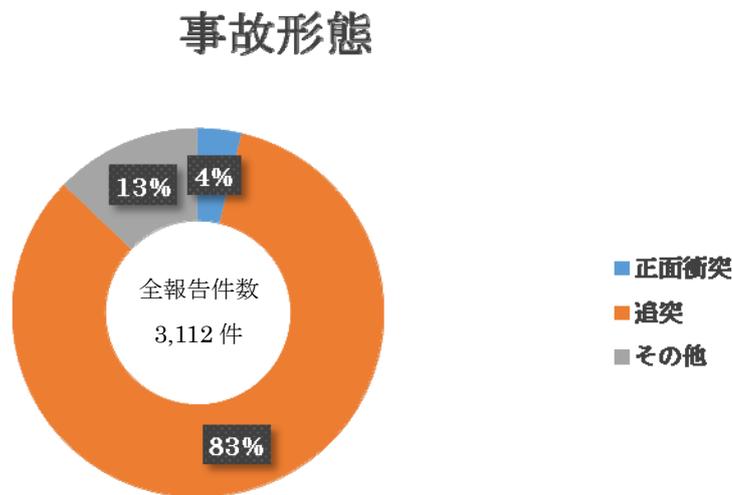
図 3-1 事故形態別割合

首都圏での積雪時の事故は 6 年間で、3,258 件発生しており、そのほとんどが車輻同士の事故で 96%を占めている。車輻同士の事故の形態別割合を図 3-1 に示す。事故の形態は正面衝突、追突およびその他に分類されるが、追突が 83%と大半を占めている。

以上の分析結果から、雪道での事故は夏タイヤを装着していた状態での事故はわずかで、タイヤに滑り止め措置を行っても起きている事故が大半である。事故の形態は、ほとんどが追突事故である。また、その原因としてハンドル操作ミスが 11%、ブレーキ操作ミスが 24%、判断ミスが 20%という現状から雪道では普段の運転との感覚の違いが大きく、その認識がないままハンドル操作やブレーキ操作を行うことから、曲がれない・止まれないと言う事故を起こしていることが考えられる。また、4WD 車でのスタッドレスタイヤ未装着での走行や FR 車での駆動輪のみのスタッドレスタイヤ装着による雪道走行の実態を踏まえ、雪道走行におけるタイヤの不適切使用時の挙動を確認するため、実車走行実験を実施する。FR 車で前輪を夏タイヤのままとして、駆動輪の後輪だけにスタッドレスを装着した条件での制動試験とカーブを走行したときの車両の挙動の確認を実施する。比較のために駆動方式が違う前輪駆動車(以下「FF 車」とする。)でも同様の実車走行実験を実施する。さらに、4WD 車のユーザーが夏タイヤのまま走行した場合の危険性を確認するため、積雪の登坂道路において、四輪夏タイヤでの坂道の発進・停止試験を行うこととした。

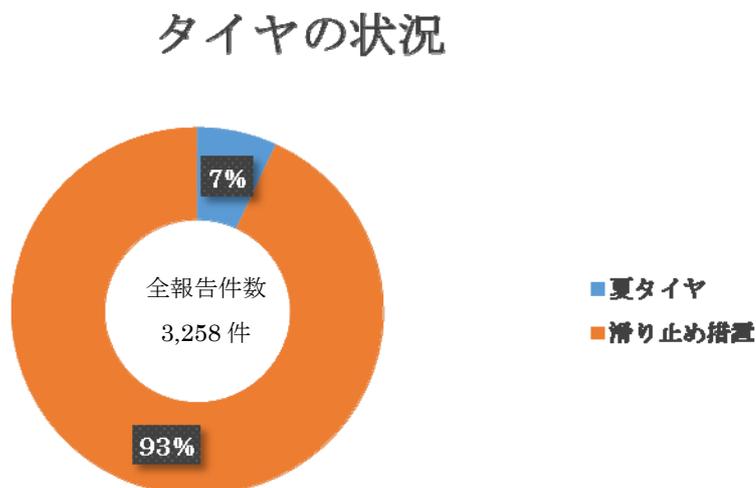
図 3-2 事故時装着タイヤの状況別割合

事故時装着タイヤの状況別割合を図 3-2 に示す。装着タイヤの状況では、夏タイヤ（滑り止め装置なし）を装着しているの事故は、7%で 93%が滑り止めを施していたのに事故を起こしている。

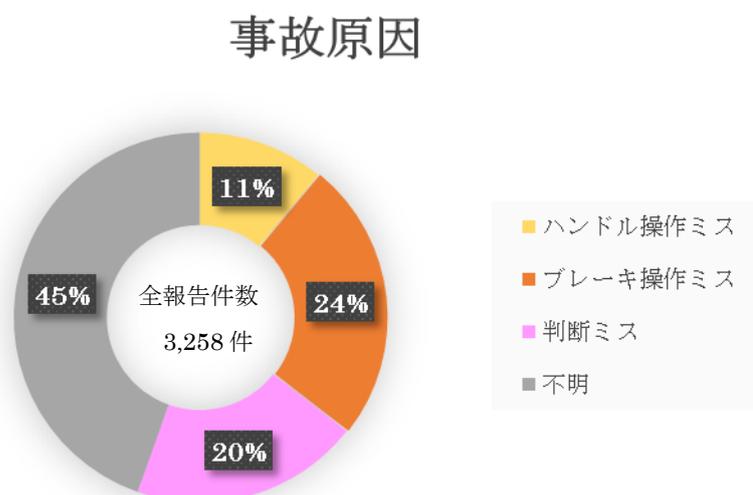
図 3-3 事故原因別割合

事故原因別の割合を図 3-3 に示す。原因別では、ハンドル操作ミスが 11%、ブレーキ操作ミスが 24%、判断ミスが 20%である。それ以外は不明である。

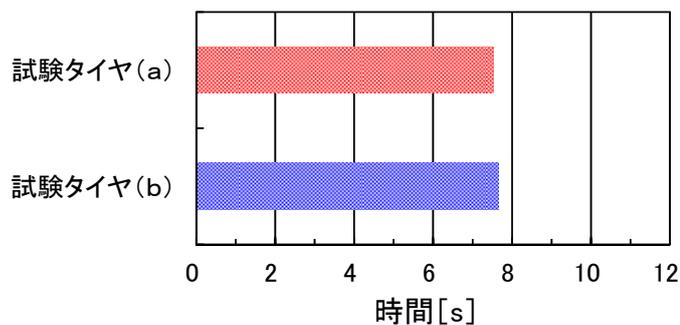
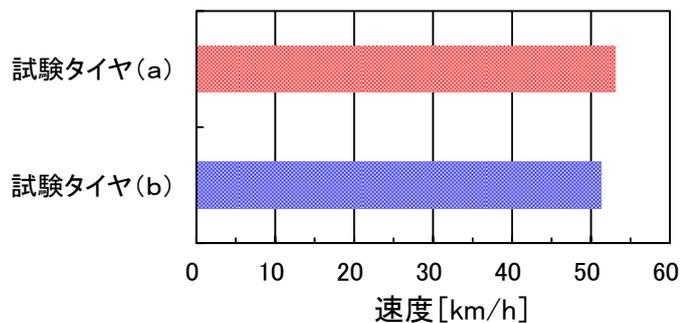
図6-1 FF車の50m地点の到達時間と速度のグラフ

- ① FF車、FR車の試験車両毎に(a)(b)の試験タイヤを装着し、停車状態からトラクションコントロールを連続作動させる程度の加速で発進し50m走行する(別添2-(1)参照)。その際の到達時間と速度の結果を、表6-1、図6-1、表6-2、図6-2に示す。

以上の試験結果から、FF車の場合、トラクションコントロールを連続作動させる程度の加速は4輪スタッドレス装着時も駆動輪のみスタッドレス装着も加速度は0.19G程度であった。半分の加速では、4輪スタッドレス装着時も駆動輪のみスタッドレス装着も加速度は0.18G程度であった。FR車の場合、トラクションコントロールを連続作動させる程度の加速は4輪スタッドレス装着時も駆動輪のみスタッドレス装着も加速度は0.14G程度であった。半分の加速では、4輪スタッドレス装着時も駆動輪のみスタッドレス装着も加速度は0.11G程度であった。

駆動方式の違いによらず駆動する車輪にスタッドレスを装着している場合は、駆動力が変わらず同等の加速ができることがわかる。

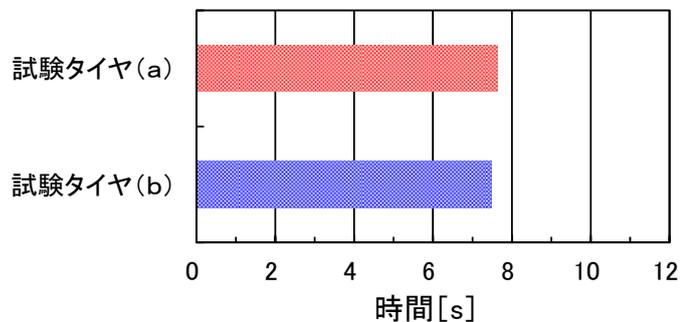
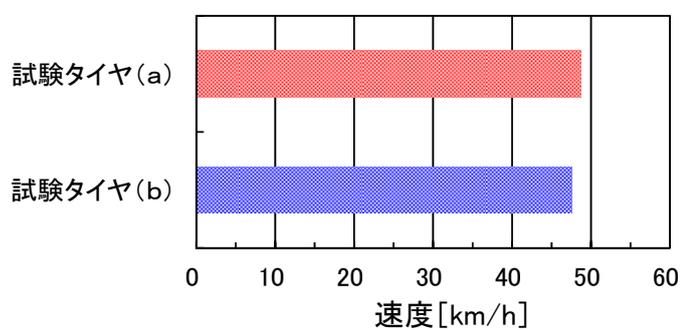
図6-3 FF車の50m地点の到達時間と速度のグラフ(半分の加速)

- ② FF 車、FR 車の試験車両毎に (a) (b) の試験タイヤを装着し、停車状態から、試験 (1) ①の半分程度の加速で発進し 50m 走行する (別添 2- (1) 参照)。その際の到達時間と速度の結果を、表 6-3, 図 6-3, 表 6-4, 図 6-4 に示す。走行条件は、試験 (1) ①のアクセル踏み込み量を半分として実施した。

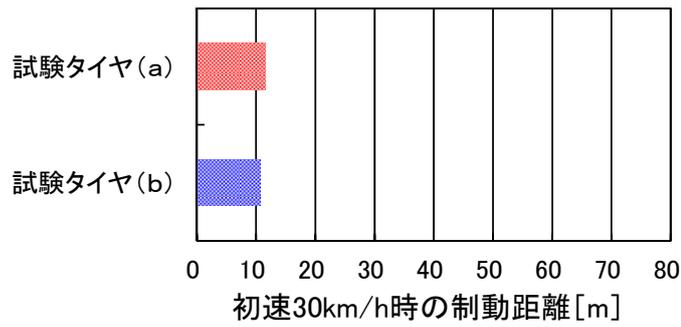
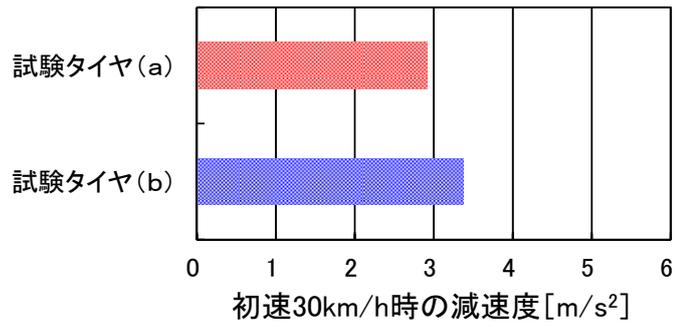
図 6 - 5 FF 車の初速 30km/h の制動距離と減速度のグラフ

- ① FF車、FR車の試験車両毎に(a)(b)の試験タイヤを装着し、30km/hと60km/hの初速から、ABSを連続作動させる程度の減速で停止する(別添2-(2))。その際の制動距離と減速度の結果を表6-5、図6-5、図6-6、表6-6、図6-7、図6-8に示す。なお、減速度は平均飽和減速度(MFDD)として算出した。

30km/hからABSを連続作動させた時の減速度は4輪スタッドレス装着時で0.34Gであり、駆動輪のみにスタッドレスを装着では0.29Gであった。半分の制動の時の減速度は、4輪スタッドレス装着時は0.29Gであり駆動輪のみのスタッドレス装着では0.32Gであった。時速30km/hから半分の制動の時の減速度は、4輪スタッドレス装着時よりも駆動輪のみスタッドレス装着の方が高かった。減速時は4輪すべてから制動力を発生させる必要があるが、FF車の場合、制動力の主となる前輪がスタッドレスのため4輪スタッドレス装着時と駆動輪のみにスタッドレスを装着時の制動力の差はそれほど大きくない。そのため、時速30km/hと速度が低い場合は停止距離が短く差が出にくい。

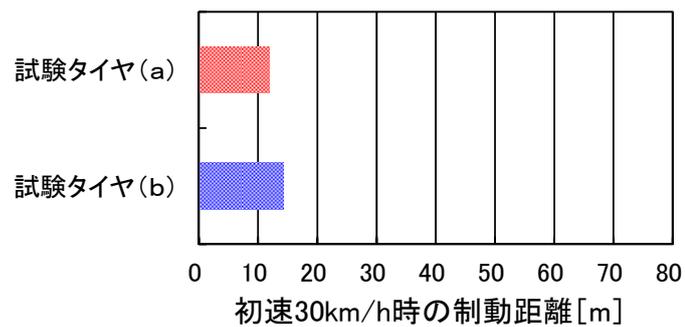
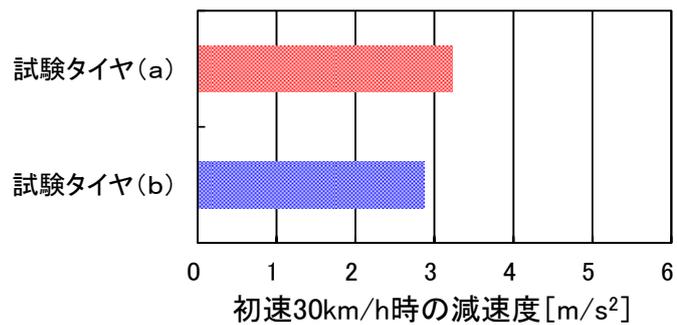
図 6 - 9 FF 車の初速 30km/h の制動距離と減速度のグラフ (半分の制動)

- ② FF車、FR車の試験車両毎に(a)(b)の試験タイヤを装着し、30km/hと60km/hの初速から、(2)①の半分程度の減速で停止する(別添2-(2))。その際の制動距離と減速度の結果を、表6-7、図6-9、図6-10、表6-8、図6-11、6-12に示す。なお、減速度は平均飽和減速度(MFDD)として算出した。走行条件は、ブレーキ踏力を試験(2)①のABS連続作動する半分の25Nとして実施した。

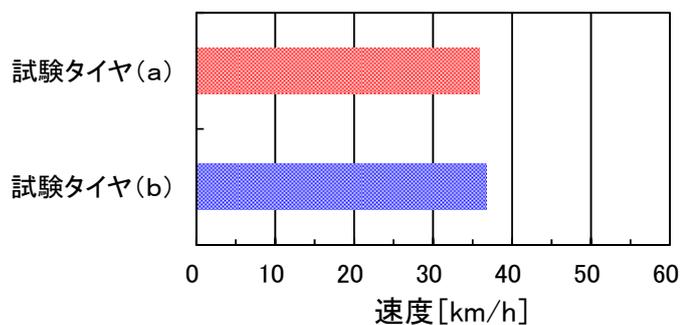
図6-13 FF車の50m地点の到達速度のグラフ

- ① FF車、FR車の試験車両毎に(a)(b)の試験タイヤを装着し、停車状態からトラクションコントロールを連続作動させる程度の加速で50m走行する(別添2-(3))。その際の到達時間の結果を表6-9、図6-13、表6-10、図6-14に示す。

以上の試験結果から、FF車の場合、トラクションコントロールを連続作動させる程度の加速では4輪スタッドレス装着での到達速度は36.8km/hで、駆動輪のみスタッドレス装着は35.9km/hであった。半分の加速時では4輪スタッドレス装着時の到達速度は36.4km/hで、駆動輪のみスタッドレス装着時の到達速度は31.2km/hであった。

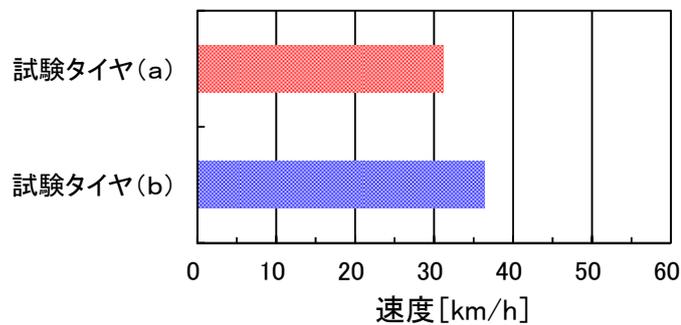
図6-15 FF車の50m地点の到達速度のグラフ(半分の加速)

- ② FF車、FR車の試験車両毎に(a)(b)の試験タイヤを装着し、停車状態から(3)①の半分程度の加速で50m走行する(別添3-(3))。その際の到達時間の結果を表6-11、図6-15、表6-12、図6-16に示す。走行条件は、試験(3)①のアクセル踏み込み量を半分として実施した。

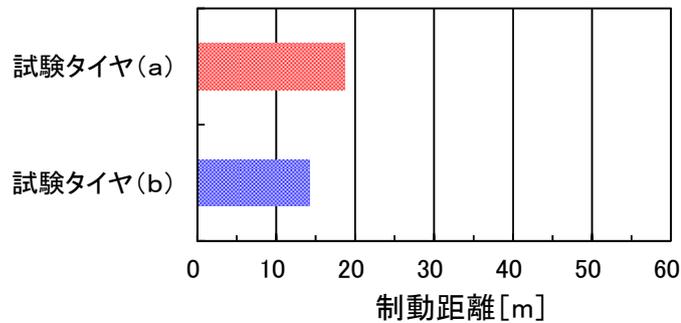
図 6 - 1 7 FF 車の初速 30km/h の制動距離のグラフ

- ① FF車、FR車の試験車両毎に(a)(b)の試験タイヤを装着し、30km/h一定車速からABSを連続作動させる程度の減速で停止する(別添2-(4))。その際の制動距離の結果を表6-13、図6-17、表6-14、図6-18に示す。

FF車の場合、ABSを連続作動させた時の停止距離は、4輪スタッドレス装着時で、14.2m、駆動輪のみにスタッドレスを装着では18.7mであった。半分の制動の時の停止距離は、4輪スタッドレス装着時で、14.3m、駆動輪のみのスタッドレス装着では16.5mであった。FR車の場合、ABSを連続作動させた時の停止距離は、4輪スタッドレス装着時で20.5m、駆動輪のみにスタッドレスを装着では31.5mであった。半分の制動の時の減速度は、4輪スタッドレス装着時で29m、駆動輪のみスタッドレス装着時で55.4mであった。

以上の実験結果から、減速時は4輪すべてから制動力を発生させる必要があるが駆動輪のみスタッドレスタイヤ装着状態では、非駆動輪が夏タイヤ装着のため制動力が低いので車輛全体の減速度が低下して停止距離が伸びていることがわかる。

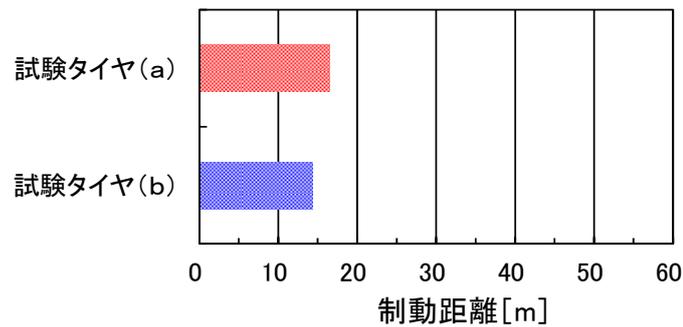
図 6 - 1 9 FF 車の初速 30km/h の制動距離のグラフ (半分の制動)

- ② FF 車、FR 車の試験車両毎に (a) (b) の試験タイヤを装着し、30km/h 一定車速から (4) ①の半分程度の減速で停止する (別添 2 - (4))。その際の制動距離の結果を、表 6 - 1 5、図 6 - 1 9、表 6 - 1 6、図 6 - 2 0 に示す。走行条件は、ブレーキ踏力を試験 (4) ①の ABS 連続作動する半分の 25N として実施した。

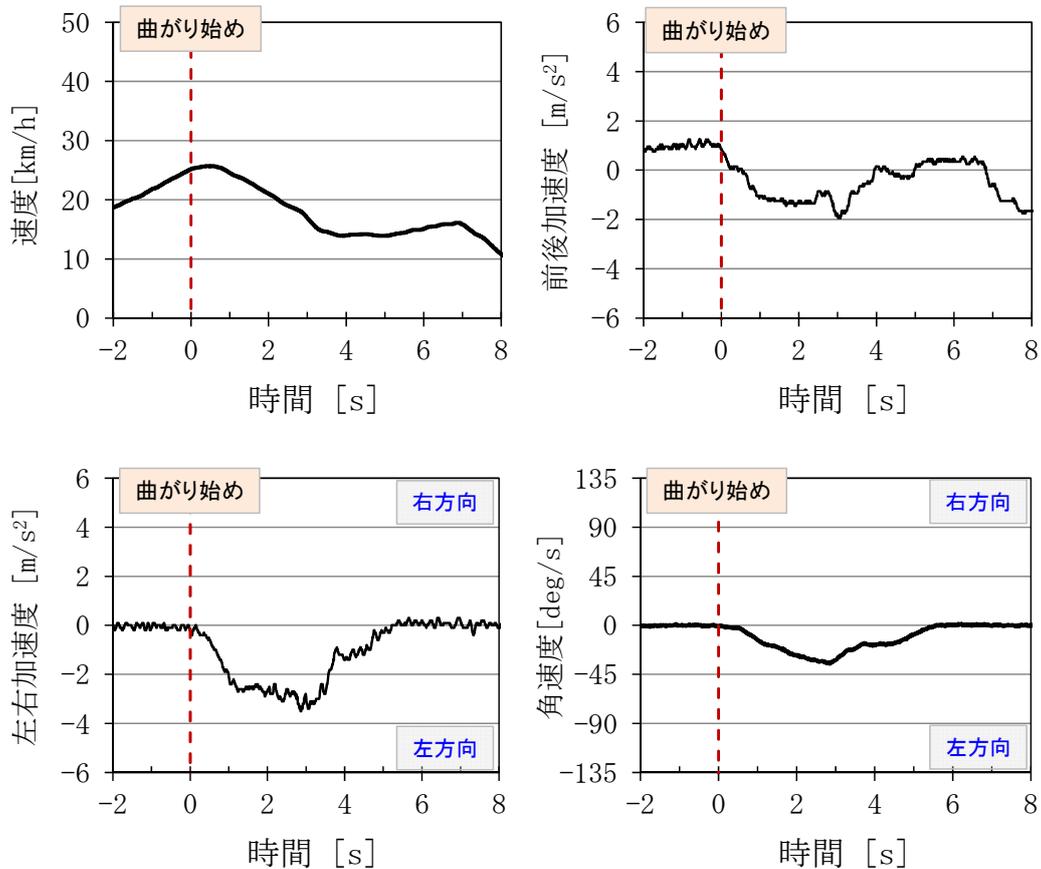
図 6-21 FF 車のタイヤ (a) 低速旋回試験左折の減速走行データ

- ② FF 車、FR 車の試験車両毎に (a) の試験タイヤを装着し、道幅 12m 片側 2 車線の交差点において、左側車線から左折時の 10R 程度を一定に保ちハンドル角度の修正なしで一定車速 ((5) ①の最高速度) から ABS を作動させない程度の減速をしながら曲がる時の走行データの記録を行う (別添 2-(5))。その際の走行データを図 6-21、図 6-22 に示す。

以上の実験結果から、FF車の場合、限界速度が左折時は23km/h、右折時が25km/hであった。FR車の場合、限界速度が左折時は17km/h、右折時が23km/hであった。ここで得られた限界速度で交差点に進入しながらブレーキを掛けて行く場合の挙動と限界速度から-5km/hの速度で、交差点に進入し加速して行く場合の挙動を確認した。実験結果から駆動輪のみスタッドレスタイヤを装着時と4輪スタッドレスタイヤ装着時では大きな差が生じなかった。その理由は10Rの小さな旋回であったため4輪スタッドレスタイヤ装着時の限界速度が低く、その限界速度からの減速と限界速度-5km/hからの加速時では、遠心力も小さく大きな姿勢変化にはならなかった。

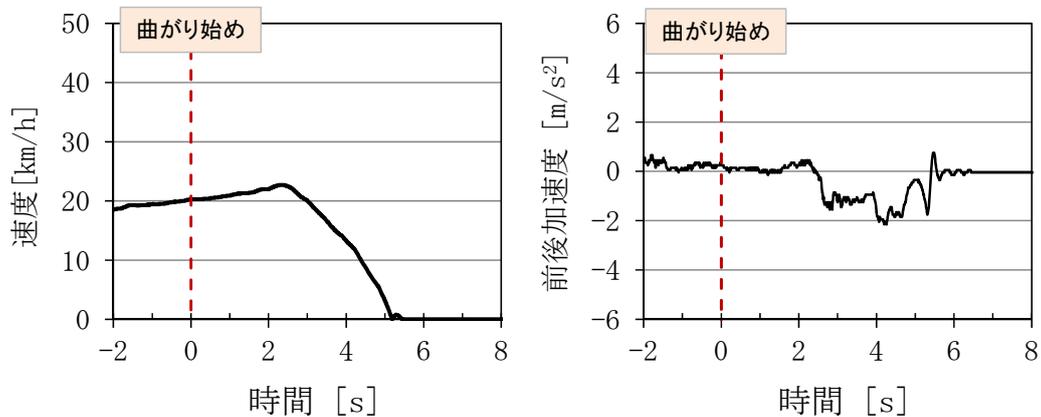
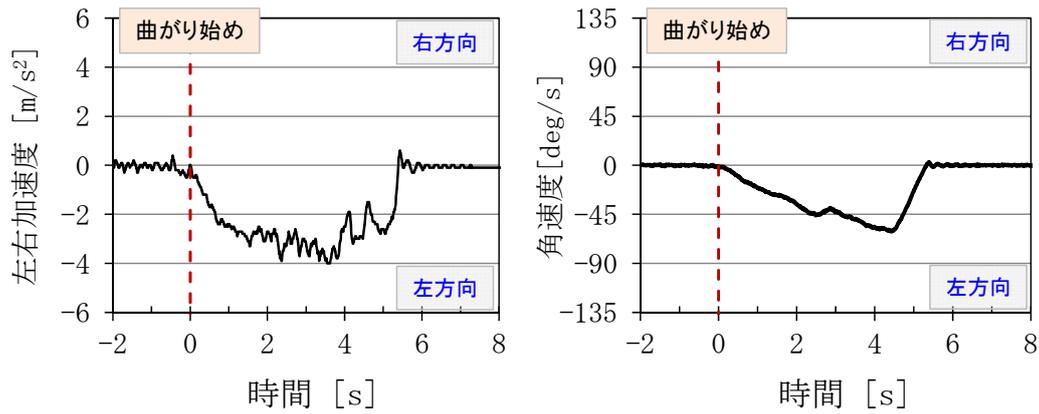
図6-23 FF車のタイヤ (a) 低速旋回試験左折の加速走行データ

- ③ FF車、FR車の試験車両毎に (a) の試験タイヤを装着し、道幅 12m 片側 2車線の交差点において、左側車線から左折時の 10R 程度を操舵時のハンドル角度を一定に保ちハンドル角度の修正なしで一定車速 ((5) ①の最高速度から -5km/h 程度の速度) でトラクションコントロールを作動させない程度の加速をしながら曲がる時の走行データの記録を行う (別添 2-(5))。その際の走行データを図6-23, 図6-24に示す。

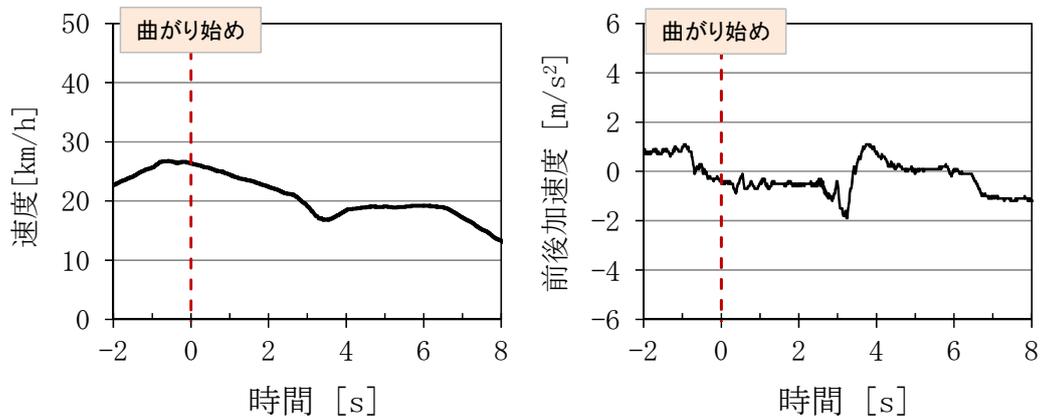
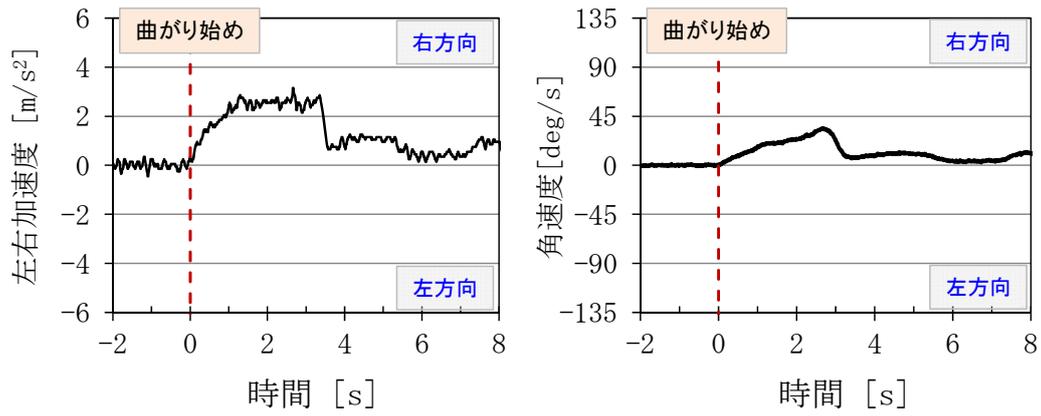
図6-25 FF車のタイヤ (a) 低速旋回試験右折の減速走行データ

- ⑤ FF 車、FR 車の試験車両毎に (a) の試験タイヤを装着し、道幅 12m 片側 2 車線の交差点において、右側車線から右折時の 10R 程度を操舵時のハンドル角度を一定に保ちハンドル角度の修正なしで一定車速 ((5) ①の最高速度) から ABS を作動させない程度の減速をしながら曲がる時の走行データの記録を行う (別添 2 - (5))。その際の走行データを図 6 - 2 5, 図 6 - 2 6 に示すに示す。

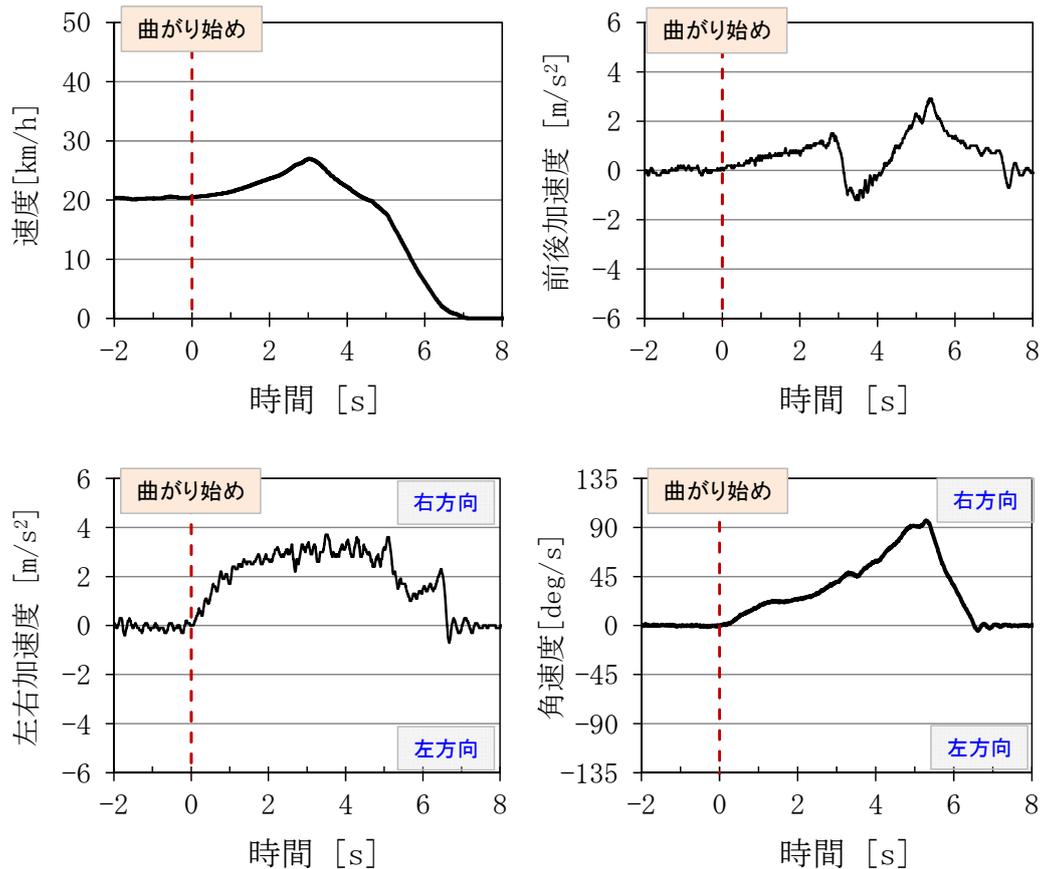
図6-27 FF車のタイヤ(a)低速旋回試験右折の加速走行データ

- ⑥ FF車、FR車の試験車両毎に(a)の試験タイヤを装着し、道幅12m片側2車線の交差点において、右側車線から右折時の10R程度を操舵時のハンドル角度を一定に保ちハンドル角度の修正なしで一定車速((5)①の最高速度から-5km/h程度の速度)でトラクションコントロールを作動させない程度の加速をしながら曲がる時の挙動確認及び走行データの記録を行う(別添2-(5))。その際の走行データを図6-27, 図6-28にF示す。

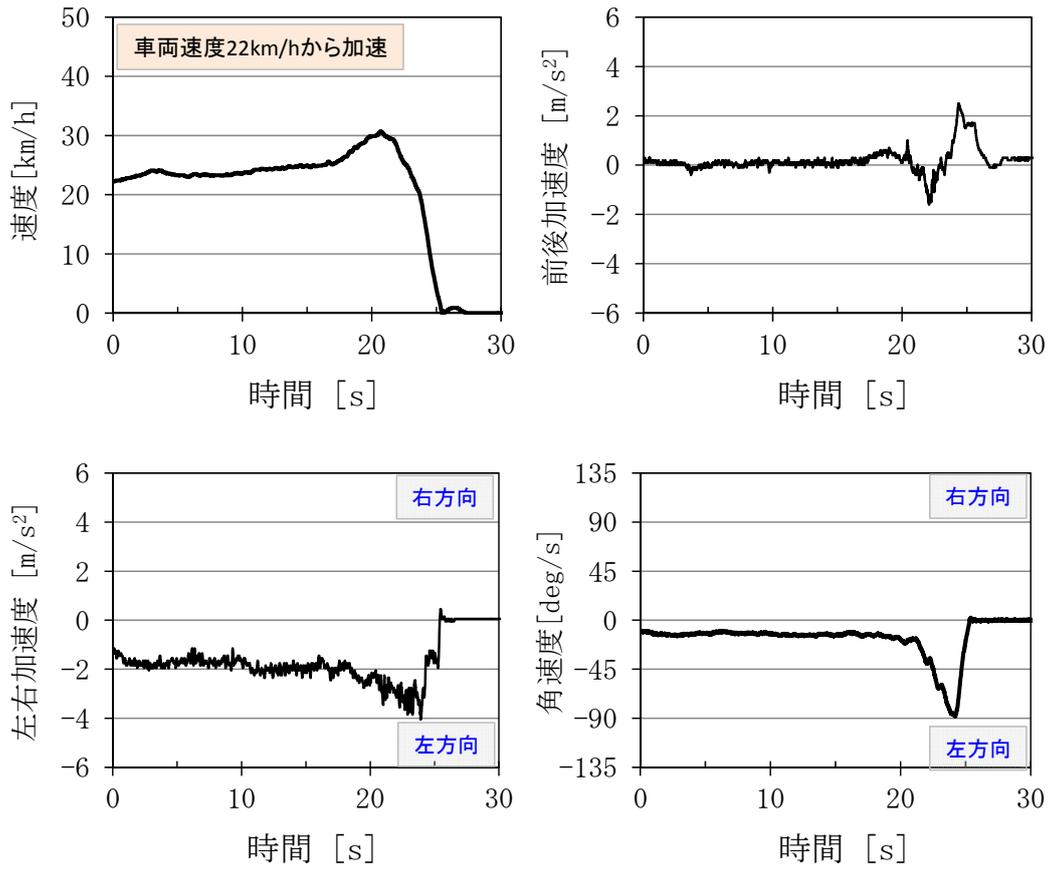
図6-29 FF車のタイヤ (a) 高速旋回試験の加速走行データ

- ② FF 車、FR 車の試験車両毎に (a) の試験タイヤを装着し、30R のカーブにおいて、操舵時のハンドル角度を一定に保ちハンドル角度の修正なしで一定車速 ((6) ①の最高速度から -10km/h の速度) でトラクションコントロールを作動させない程度の加速をしながら曲がる時の挙動確認及び走行データの記録を行う (別添 2 - (6))。その際の走行データを図 6 - 2 9, 図 6 - 3 0 に示す。

FF車で駆動輪の前輪だけにスタッドレスタイヤを装着し後輪は夏タイヤの状態、30R旋回を行うとハンドル修正なしで曲がれる限界速度は、4輪スタッドレス装着車より低い。カーブを4輪スタッドレス装着車の限界速度32km/hの-10km/hの22km/hから加速して30km/hに近づいた時点で、リヤが外に膨らみスピンした。

前後で性能が違うタイヤを装着した場合、スタッドレスタイヤを履いた前輪の発生する力が夏タイヤを履いた後輪の発生する力より大きいため、前後のタイヤの発生する力が釣り合わなくてフロントが巻き込んでリヤが外に膨らみスピンとなることがわかる。

- ・ FF車で駆動輪の前輪だけにスタッドレスタイヤを装着し後輪は夏タイヤの状態、30R旋回を行うとハンドル修正なしで曲がれる限界速度は、4輪スタッドレス装着車より低く、また、4輪スタッドレス装着車の限界速度 32km/h の-10km/h の 22km/h から加速しつつ、同カーブを曲がる場合、後輪がグリップしないためリヤが外に膨らみスピン状態になり、危険な状態に至ることが確認された。

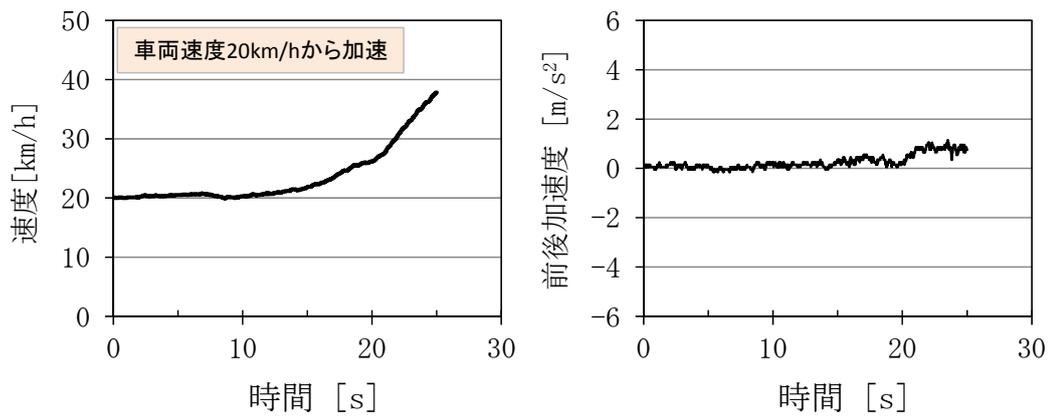
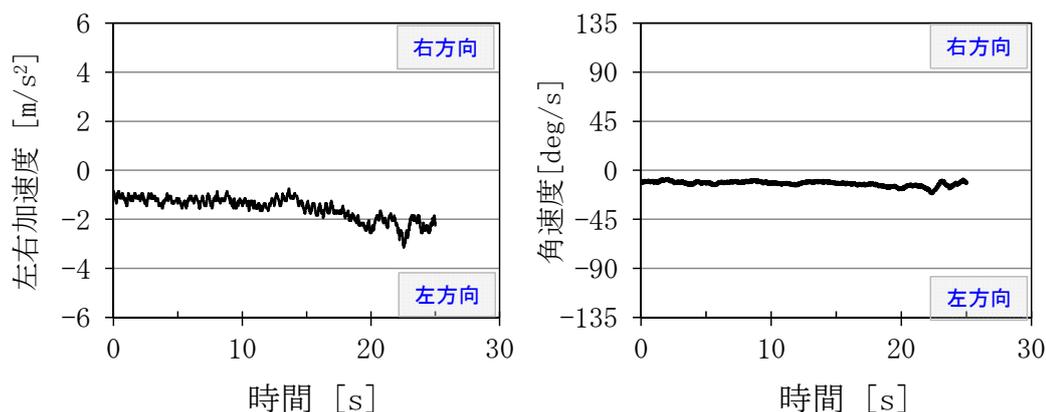
図6-30 FR車のタイヤ (a) 高速旋回試験の加速走行データ

FR車で駆動輪の後輪だけにスタッドレスタイヤを装着し、前輪は夏タイヤの状態、30R旋回を行うとハンドル修正なしで曲がれる限界速度は、4輪スタッドレス装着車より低い。カーブを4輪スタッドレス装着車の限界速度30km/hの-10km/hの20km/hから加速して26km/hに近づいた時点で、フロントが外に膨らんで道から外れた。

前後で性能が違うタイヤを装着した場合、前後のタイヤの発生する力が釣り合わなくてフロントでハンドルを切っても姿勢が変わらずカーブの外側に膨らんでしまうことがわかる。

- ・ FR車で駆動輪の後輪だけにスタッドレスタイヤを装着し、前輪は夏タイヤの状態、30R旋回を行うとハンドル修正なしで曲がれる限界速度は、4輪スタッドレス装着車より低い。また、同カーブを4輪スタッドレス装着車の限界速度 30km/h の-10km/h の 20km/h から加速しつつ走行した場合前輪がグリップしないためフロントが外に膨らんで道から外れ、危険な状態に至ることが、FF車同様、実車実験により確認された。

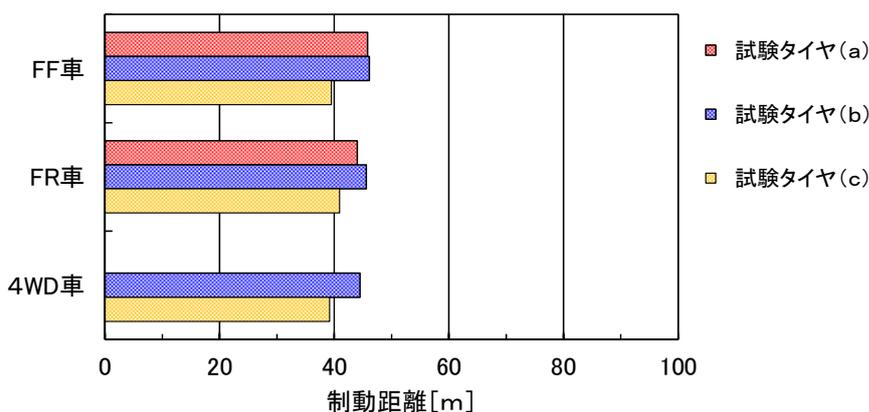
図6-31 100km/h から ABS 連続作動状態で停止した時の制動距離

100km/hからABSを連続作動状態で停止した結果を表6-20、図6-31、図6-32に示す。なお、減速度は平均飽和減速度(MFDD)として算出した。

以上の試験結果から、FF車の場合は4輪スタッドレスタイヤ装着時の減速度が0.85G、駆動輪のみスタッドレス装着時の減速度が0.87G、4輪夏タイヤ時の減速度が1.0Gである。FR車の場合は4輪スタッドレスタイヤ装着時の減速度が0.87G、駆動輪のみスタッドレス装着時の減速度が0.89G、4輪夏タイヤ時の減速度が0.96Gである。4WD車の場合は4輪スタッドレスタイヤ装着時の減速度が0.91G、4輪夏タイヤ時の減速

駆動方式に寄らずスタッドレスタイヤ装着時の乾燥路面の減速度は夏タイヤ装着時より低い。スタッドレスタイヤの減速度が低い理由については、雪道でのグリップを良くするために、ブロックに多数のサイプ（細溝）を設けているために、乾燥路面で急ブレーキを掛けるとブロックが倒れて路面との接触面が少なくなるので摩擦力が低下し、停止距離が延びることが考えられる。

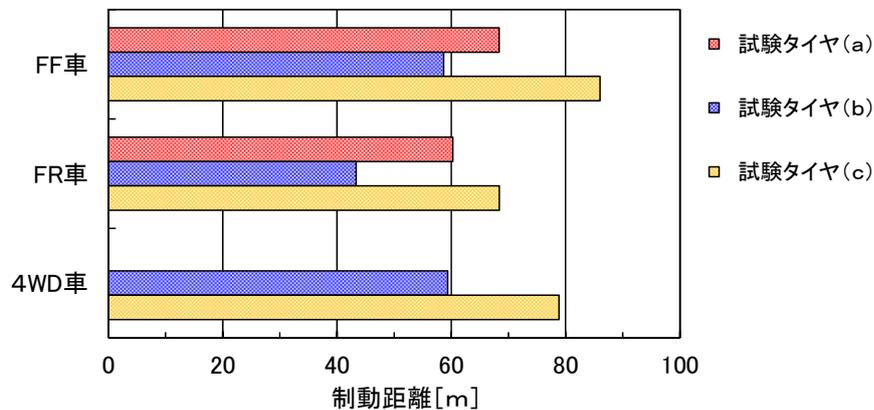
図 6-33 60km/h から ABS 連続作動状態で停止した時の制動距離

60km/h から ABS を連続作動状態で停止した結果を表 6-21、図 6-33、図 6-34 に示す。なお、減速度は平均飽和減速度（MFDD）として算出した。

以上の実験結果から、FF車の場合は4輪スタッドレスタイヤ装着時の減速度が0.24G、駆動輪のみスタッドレス装着時の減速度が0.21G、4輪夏タイヤ時の減速度が0.17Gである。FR車の場合は4輪スタッドレスタイヤ装着時の減速度が0.34G、駆動輪のみスタッドレス装着時の減速度が0.24G、4輪夏タイヤ時の減速度が0.21Gである。

湿潤路面は雪道を模した低 μ 路面では夏タイヤ装着時より4輪スタッドレスタイヤ装着時の減速度が高い。湿潤路面は雪道を模した低 μ 路面のためにスタッドレスタイヤが夏タイヤより路面に食い付いて停止距離が短いことがわかる。
