H I C スラリー移替え作業の状況

2021年9月13日

東京電力ホールディングス株式会社

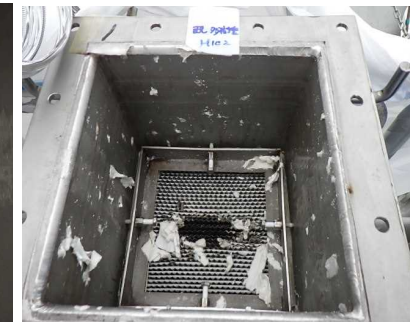
損傷を確認

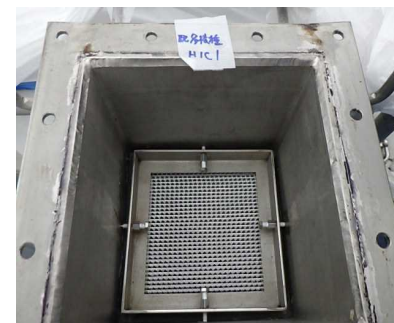
■ 損傷が確認されなかったフィルタ

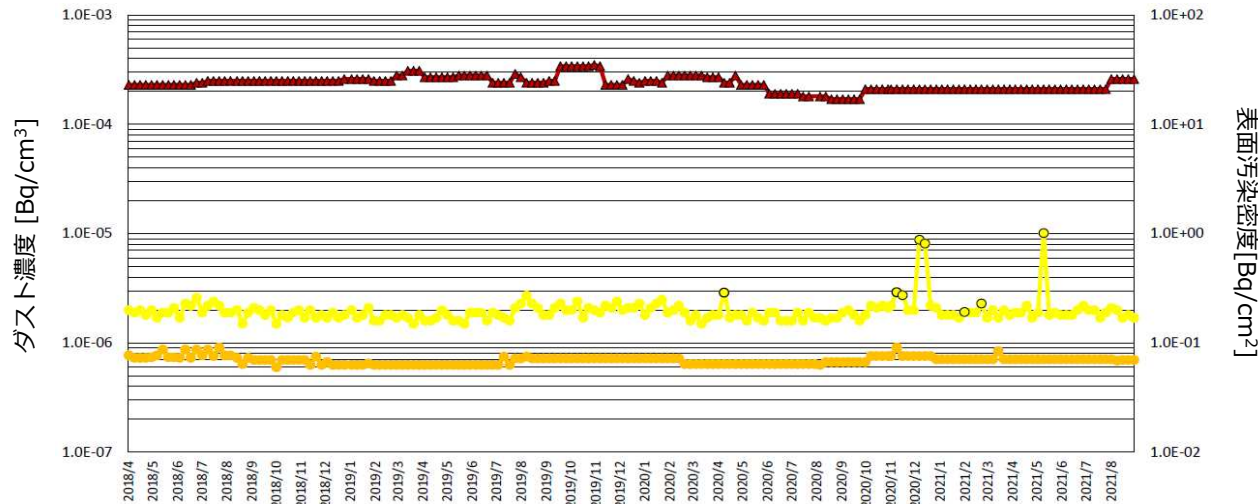
2018/4~2021/8のダスト濃度と床表面汚染密度の推移 (△ 箇所)

- ダスト全β (検出)
 - ダスト全β (未検出) ※1
 - ダスト全α (検出)
 - ダスト全α (未検出) ※1
 - ▲ 床表面汚染密度β ※2 (検出)
 - ▲ 床表面汚染密度β ※2 (未検出) ※1
- ※1 検出限界値未満
 ※2 測定点床表面をGM管式サーベイメータを用いて直接法で測定

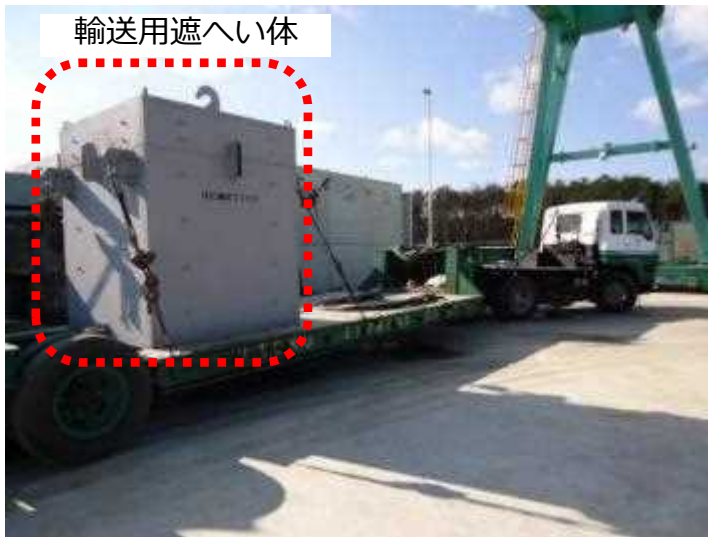
輸送用遮へい体

- ①-b スラリー移替え元HICの移動、④-b 移替え元・移替え先HICの払い出しにおける外部被ばく対策
- HICの使用済セシウム吸着塔一時保管施設（第二施設・第三施設）～増設多核種除去設備間の屋外移動時は、輸送用遮へい体に格納のうえ低床トレーラで輸送
- 増設多核種除去設備でのHICの移動は、施設内の作業員の被ばく防止のためにHICを釣鐘型遮へい体に格納しクレーンにて移動

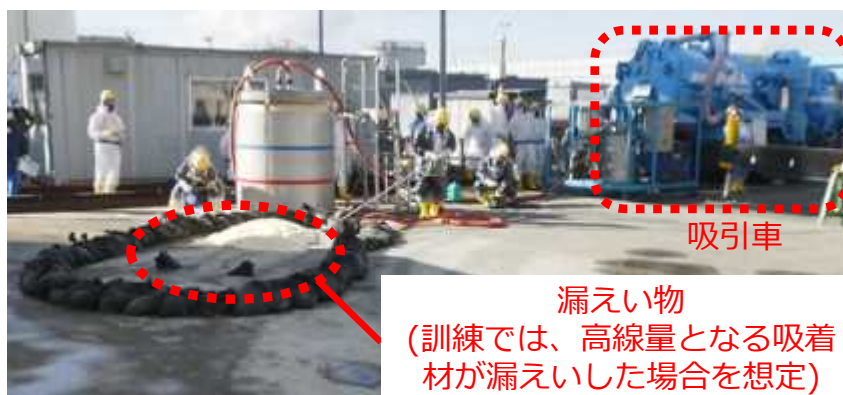
漏えい物回収訓練の様子

- ・ 漏えい拡大防止のため漏えい物の周囲に土嚢を設置、回収エリアを区画
- ・ 吸引車を使い漏えい物を回収

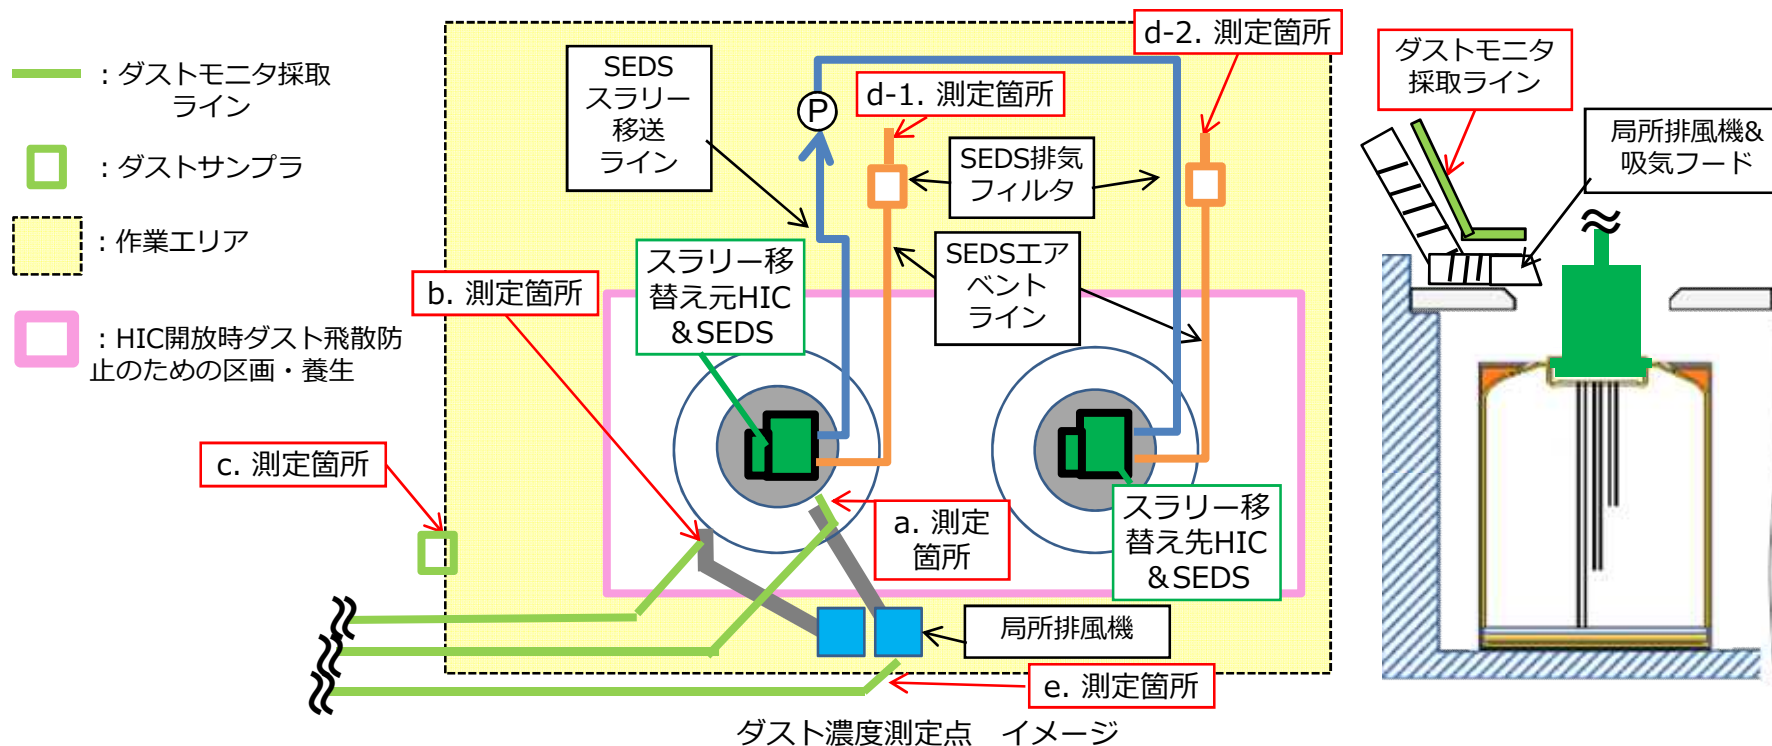
ダスト濃度管理とデータ拡充のため、低線量HICの移替えでは以下の箇所でダスト濃度を測定

No.	ダスト測定箇所	測定機器	測定のタイミング
a	HIC開口部近傍	・連続ダストモニタ(DM)	作業開始前～作業終了まで 連続で測定
b	作業エリア		
c	作業エリア境界	・GM汚染サーベイメータ(GMAD) コードレスダストサンプラ(CDS)で 集塵したろ紙を測定してダスト濃度を評価	移替え作業前、作業中で 各1回測定
d-1	SEDS排気フィルタ出口 (スラリー移替え元)		
d-2	SEDS排気フィルタ出口 (スラリー移替え先)	・連続ダストモニタ(DM)	作業開始前～作業終了まで 連続で測定
e	局所排風機出口
