### 第3章 首里城火災について

#### 3-1. 首里城火災の概要

##### (1) 火災の概要

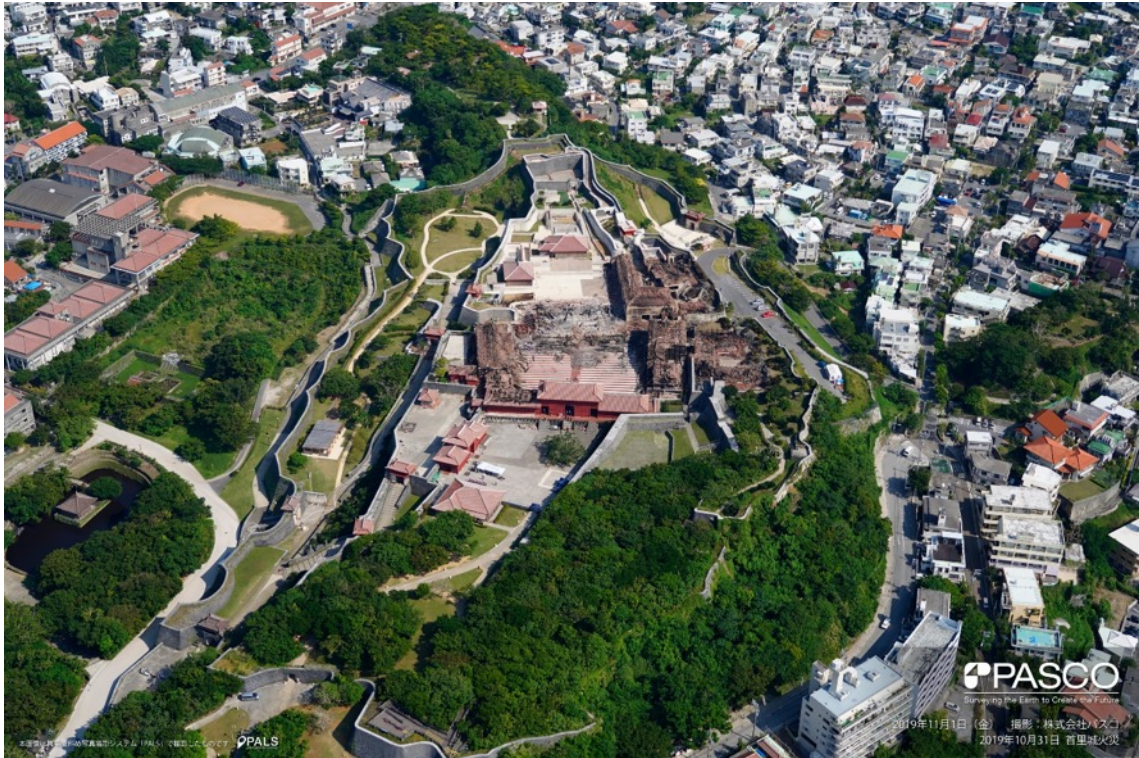
首里城火災は、令和元年10月31日午前2時33分ころ、正殿1階北東側付近で出火したと推測される。火災は、その後、木造建築物である正殿のみに止まらず、南北の建築物にも延焼したため、正殿を含む8棟の建築物及び多数の展示物・収蔵物が焼損した。

図 3.1：火災発生状況（画像提供：株式会社パスコ）

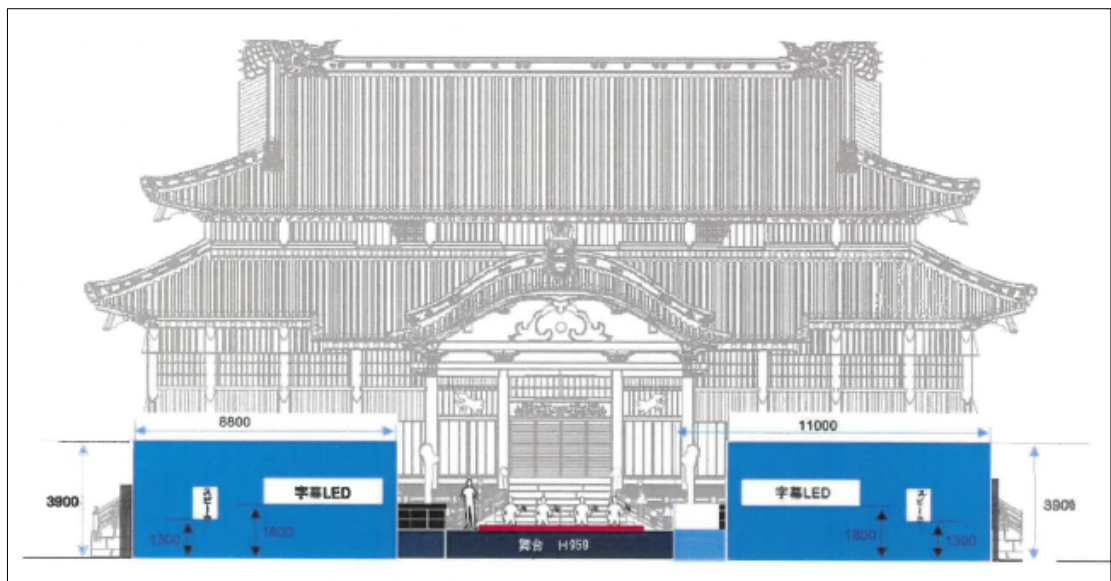
御庭には、イベント用舞台装置として、平面状の舞台装置に加えて、衝立状の舞台装置が設置されていた。また、イベント用の外部電源は、奉神門に3か所、南殿南側に1か所あり、当日は、このうちの3か所を電源として使用していた。正殿には、外部電源となる装置はなかった。

図3.2：イベント用舞台装置正面図（出典：県提供資料）

具体的には、衝立状の舞台装置が放水銃の放水範囲を限定するだけでなく、平面状の舞台装置がホース延長作業の大きな支障となり、御庭からの放水活動全般に大きな影響を与えた。西高度救助第一小隊が、イベント用舞台装置を破壊する措置を講じることになったが、この破壊措置のために時間を要してしまったことが、消防活動の障害となった。

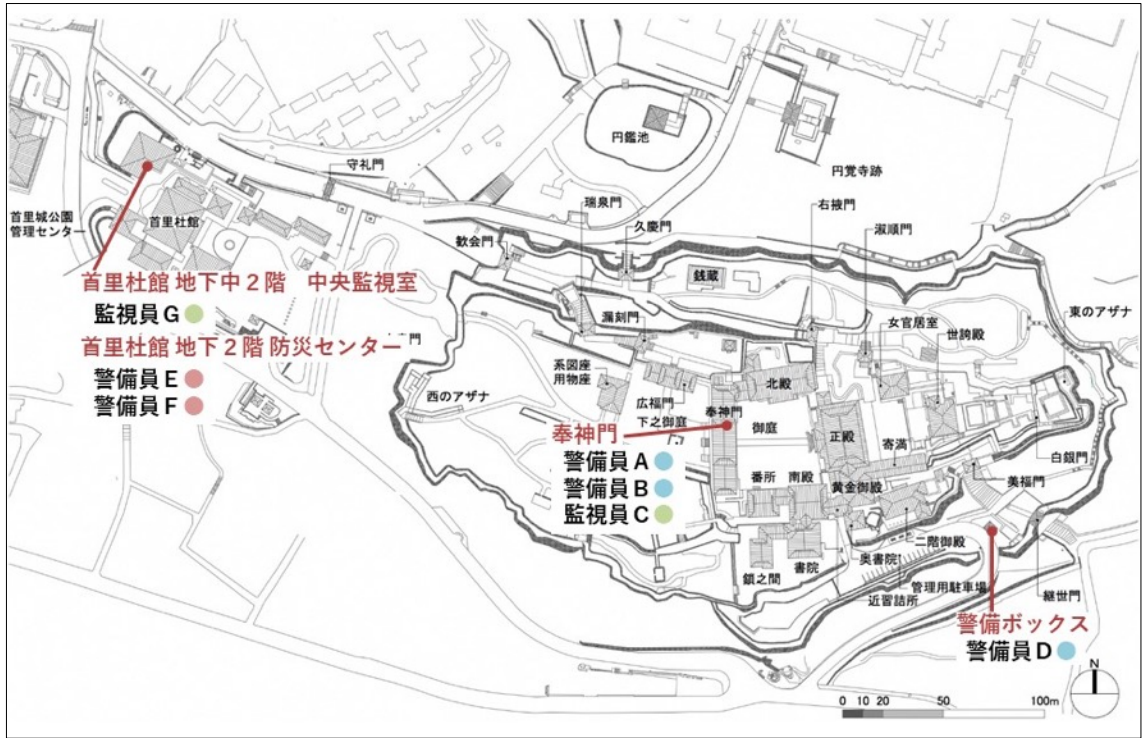
首里城公園は、昼間と夜間で異なった管理体制が敷かれていた。首里城火災発生時は夜間の管理体制であり、上記のとおり、警備員5名と監視員2名の合計7名が3か所に分かれて管理を行っていた。これら7名の警備員及び監視員の待機場所は、図示すれば、以下のとおりとなる。

図 3.3：火災当日の警備員及び監視員の待機場所（沖縄美ら島財団提供資料をもとに作成）

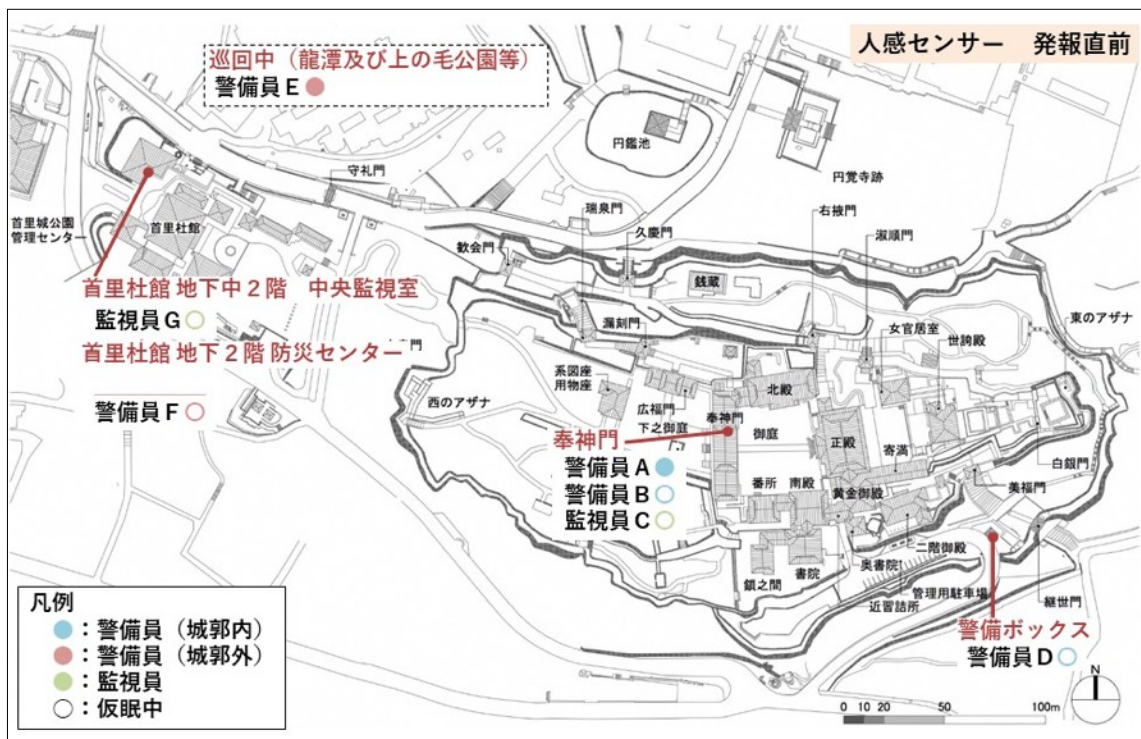
##### 1) 午前2時34分（人感センサー発報直前）

令和元年10月31日午前2時34分、奉神門中央監視室においては、警備員Aはモニター監視中であり、警備員B及び監視員Cは仮眠中であった。このような中、奉神門中央監視室の人感センサーが発報し、正殿の異常を知らせた。この時点で、警備員Bも目を覚ました。

図3.4：火災当日の警備員及び監視員の状況（沖縄美ら島財団提供資料等をもとに作成）

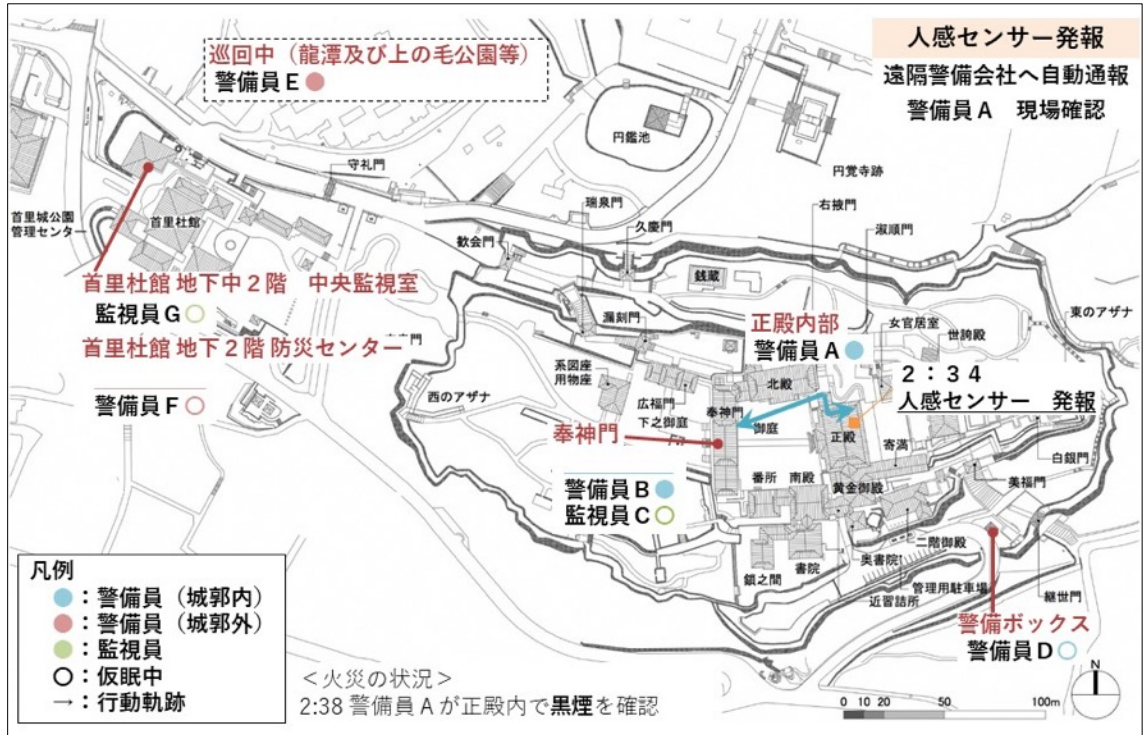
2) 午前2時34分から午前2時39分まで

警備員Aは、午前2時35分、遠隔警備会社に電話し、現場確認に行き、確認後に改めて遠隔警備会社に電話する旨を伝えた。この段階では、警備員Aは、人感センサーが火災によって発報している可能性を想定できていなかった。警備員Aは、午前2時37分27秒ころ、人感センサーの解除キー、シャッターの鍵、懐中電灯及び無線機を持参して、現場確認に向かったが、消火器を持参していなかった。

警備員Aは、午前2時37分52秒ころ、正殿北口のシャッターを解錠して正殿内に入った。その後、警備員Aは、正殿北口入口の階段を上って、左に曲がって、4mから5m進んだ2階に上る階段手前で、煙に気付いた。警備員Aは、その先に、屋内消火栓があることは分かっており、実際、屋内消火栓の赤いランプも煙の中で微かに見えていたが、煙を吸い込んでしまったこともあり、身の危険を感じ、それ以上先に進めなかった。警備員Aは、奥に進んで消火器を取りに行く状態ではないと判断し、消火器を取るために、午前2時39分27秒ころ、奉神門中央監視室に向かって全力で走って戻った。

図 3.5 : 火災当日の警備員及び監視員の状況 (沖縄美ら島財団提供資料等をもとに作成)

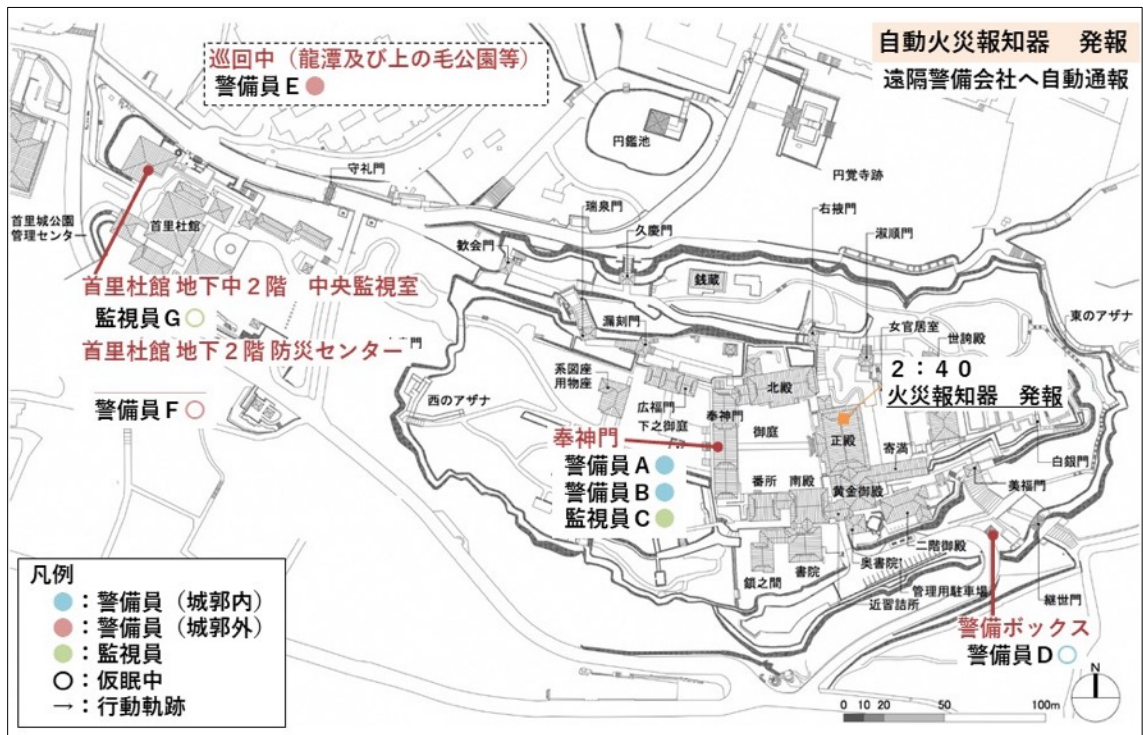
3) 午前2時40分 (自動火災報知器発報)

警備員Aは、午前2時40分、奉神門中央監視室に着くと、直ちに警備員B及び監視員Cに火災であることを伝えた。監視員Cは、この時点で、初めて目を覚ました。

他方、これらとほぼ同時に、火災報知器が発報した。火災報知器の発報により、遠隔警備会社に自動通報がなされた結果、遠隔警備会社の方から電話があった。午前2時40分28秒ころ、警備員Aは、遠隔警備会社に対し、正殿で煙が見えた旨を伝えたところ、遠隔警備会社の方から消防へ通報した方がよいかを確認されたため、遠隔警備会社に消防通報を依頼した。監視員Cは、この間、正殿に向けて照明を照らしていた。

図 3.6 : 火災当日の警備員及び監視員の状況 (沖縄美ら島財団提供資料等をもとに作成)

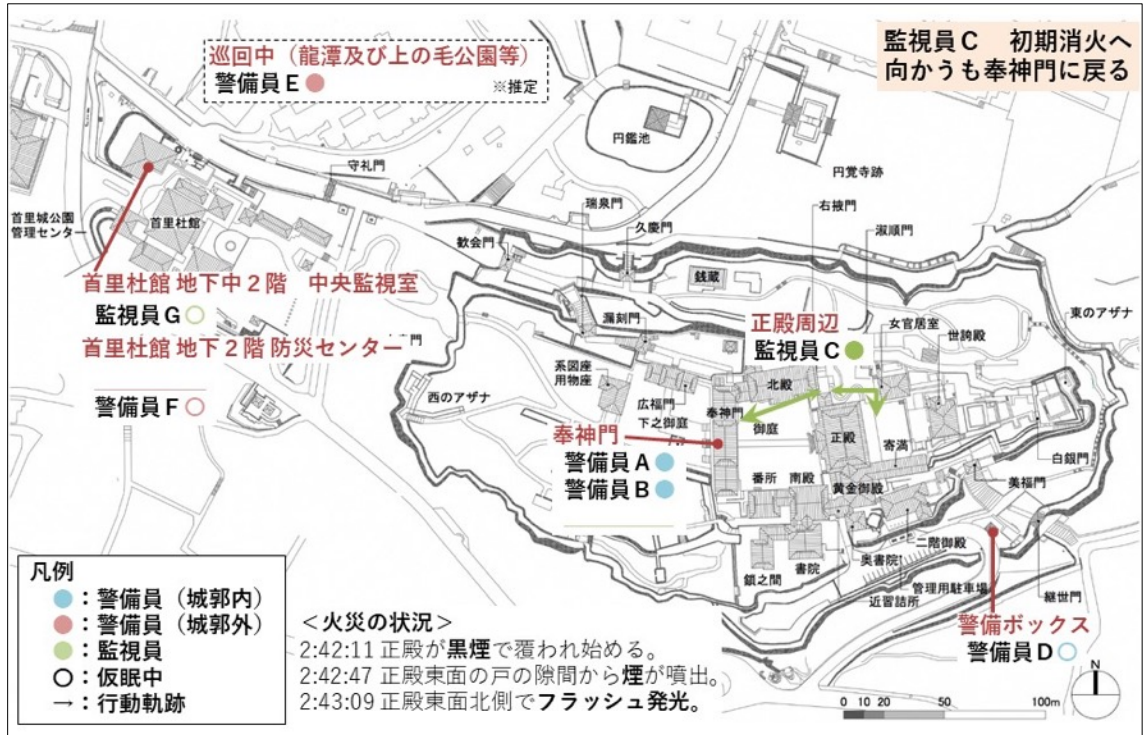
4) 午前2時41分から午前2時43分まで

監視員Cは、午前2時41分11秒ころ、警備員Aと警備員Bが話し合っていたこともあり、警備員Aと警備員Bに消火に向かうことを伝えることなく、1人で消火活動に向かった。その際、監視員Cは、照明付きのヘルメット、LEDライト及び消火器を持参した。

監視員Cは、午前2時41分32秒ころ、正殿北口に到着し、半開きのシャッターから正殿内を確認したが、中は既に煙が充満し、煙が外に噴き出している状態であった。監視員Cは、後之御庭に面した正殿東側には施錠されていない木製の引き戸があったため、そこから正殿内部に入ろうと思い、午前2時42分43秒ころ、後之御庭に到着した。しかし、そこでも引き戸の隙間から煙が噴き出している状態であったため、監視員Cは、正殿の中に入って消火することは難しいと判断した。監視員Cは、消防通報の有無を確認していなかったこともあり、消防通報を優先するため、午前2時42分54秒ころ、奉神門中央監視室まで走って戻った。なお、この間、放水銃を使用しなかった。その理由について、監視員Cは、火元が見えなかったためと説明している。

図 3.7 : 火災当日の警備員及び監視員の状況 (沖縄美ら島財団提供資料等をもとに作成)

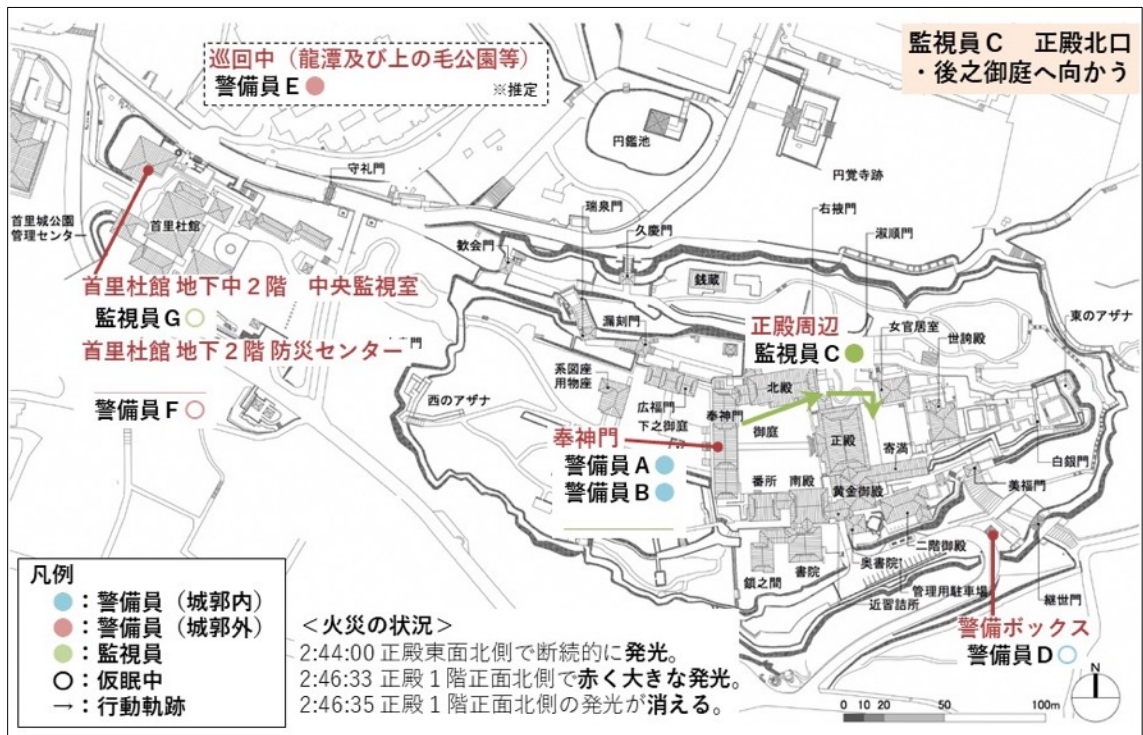
5) 午前2時44分から午前2時46分まで

この前後となる午前2時44分ころ、消防局指令センターは、遠隔警備会社から告げられた電話番号に2度架電したが、電話が繋がらなかった。

監視員Cは、午前2時46分46秒ころ、消防隊の進入経路を確保する必要があると考え、警備員Dが火災状況を把握しているか分からなかったこともあり、二階御殿南側警備ボックスに向かうため、奉神門中央監視室を出た。監視員Cは、この際も、消火器を持参していた。監視員Cは、午前2時46分59秒ころ、正殿北口から正殿内の様子を改めて確認した上で、午前2時47分17秒ころ、正殿東側の後之御庭を通過して、黄金御殿から二階御殿南側警備ボックスに向かった。

図 3.8 : 火災当日の警備員及び監視員の状況 (沖縄美ら島財団提供資料等をもとに作成)

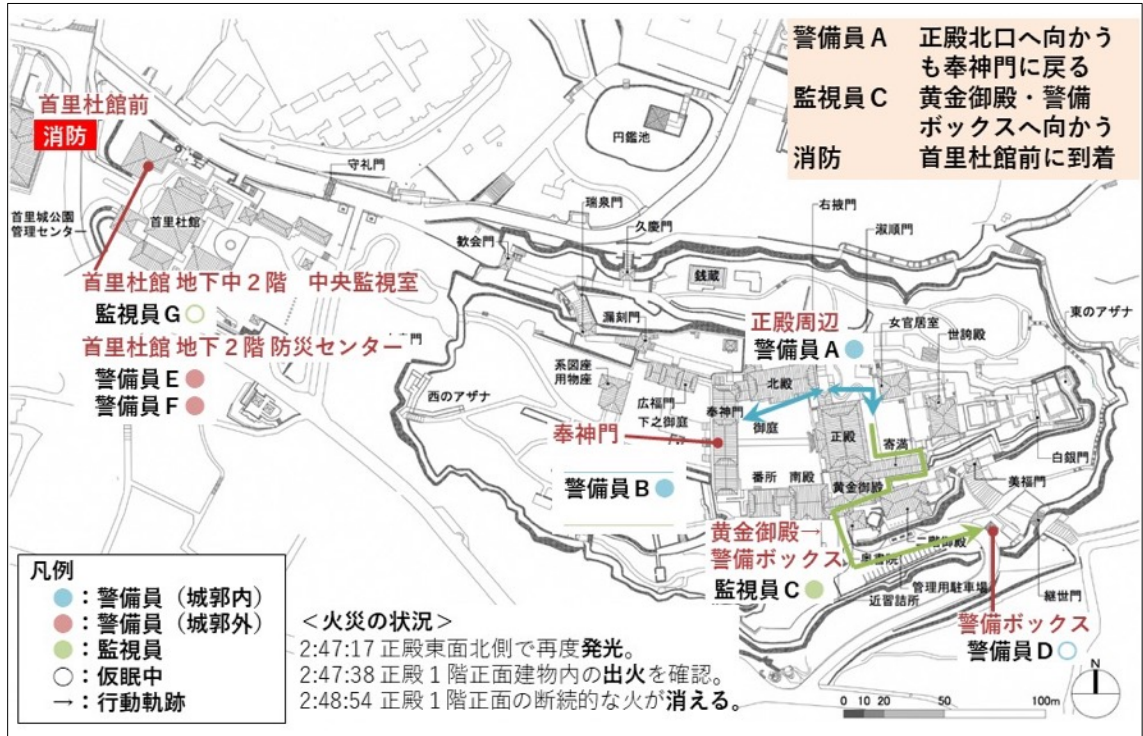
6) 午前2時47分から午前2時48分まで

警備員Aは、警備員Bとの間で、警備員Aが消火を担当し、警備員Bが首里杜館地下2階防災センターへの連絡、モニター監視及び電話対応を担当することを決めた。しかし、その時点で、監視員Cが再び奉神門中央監視室を出ていたため、警備員Aは、午前2時47分49秒ころ、初期消火と監視員Cを探すために、奉神門中央監視室を出た。この際、警備員Aは、タオルをマスクのようにして顔に巻き付けた上で、無線機及び消火器を持参していた。

他方、警備員Aは、奉神門中央監視室を出た後、午前2時48分10秒ころ、正殿北口から正殿東側の後之御庭に向かった。しかし、監視員Cは、この時点で、既に黄金御殿を抜けて、奥書院通路から城郭外に出ていた。警備員Aは、監視員Cを見付けることができず、午前2時48分22秒ころ、正殿東側の後之御庭から正殿北口に戻り、監視員Cが奉神門中央監視室に戻っているかもしれないと考え、午前2時48分29秒ころ、再び奉神門中央監視室に引き返した。

図 3.9 : 火災当日の警備員及び監視員の状況 (沖縄美ら島財団提供資料等をもとに作成)

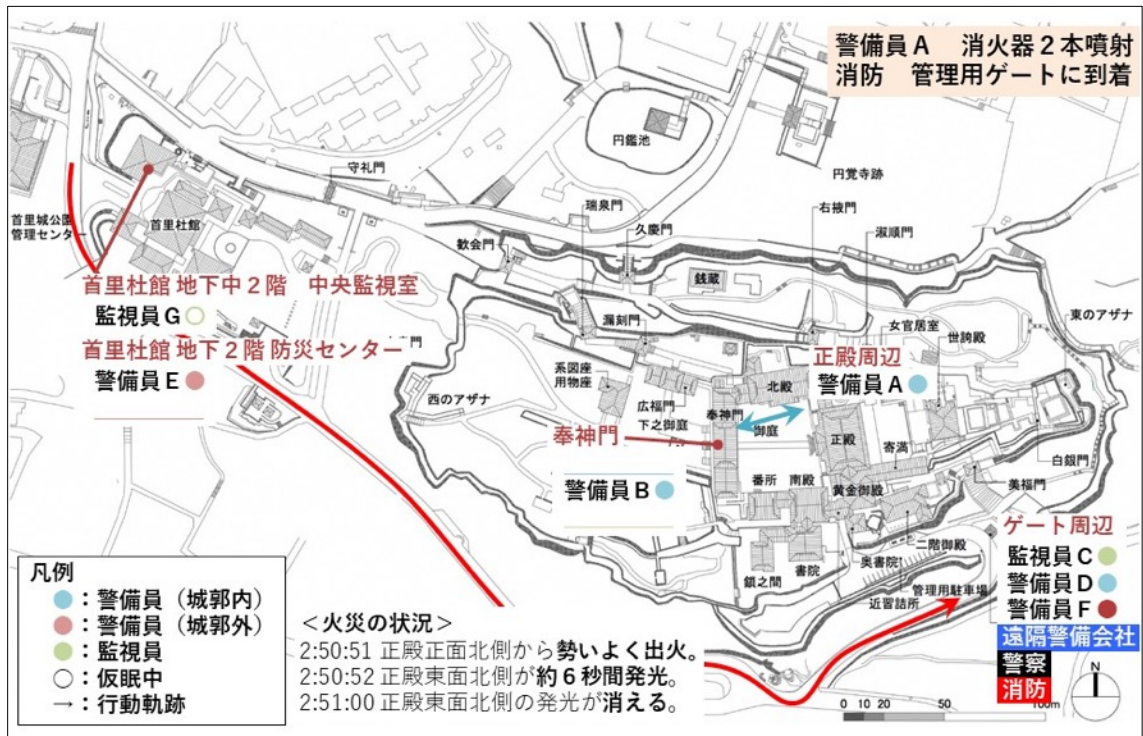
7) 午前2時49分から午前2時56分まで

このころ監視員Cは、二階御殿南側警備ボックスに到着し、警備員Dを起こした。それとほぼ時を同じくして、遠隔警備会社の車両も、二階御殿南側警備ボックスに到着した。監視員Cと警備員Dは、午前2時49分14秒ころ、二階御殿南側管理用ゲートを開けた。警察は、午前2時53分、二階御殿南側管理用ゲートに到着した。警備員Fに先導された消防も、午前2時56分22秒ころ、二階御殿南側管理用ゲートに到着した。その後、消防は、午前2時58分ころ、消防車両を二階御殿南側防火水槽に部署させた。この間、監視員Cと警備員Dは、警察から事情聴取を受けていた。また、警備員Bと警備員Eは、それぞれ奉神門中央監視室と首里杜館地下2階防災センターで複数回連絡を取り合っていた。

他方、奉神門中央監視室にいた警備員Aは、午前2時52分26秒ころ、正殿北口に向かい、炎の近くまで接近して、消火器を噴射した。消火器を切らした警備員Aは、午前2時53分56秒ころ、2本目の消火器を取るために奉神門に戻り、午前2時54分46秒ころ、今度は正殿正面の北

図 3.10 : 火災当日の警備員及び監視員の状況 (沖縄美ら島財団提供資料等をもとに作成)

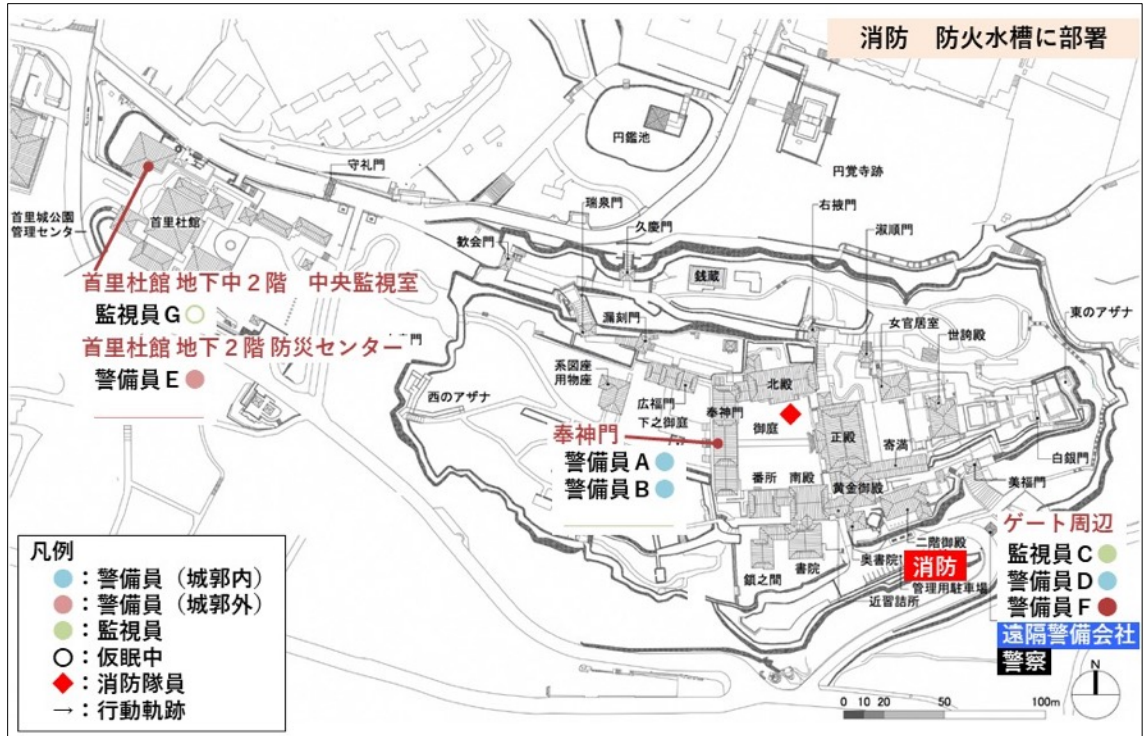
8) 午前2時57分から午前2時58分まで

側に近付き、2本目の消火器を噴射した。警備員Aは、午前2時56分11秒ころ、正殿北口に走って向かい、午前2時56分30秒ころ、延焼防止のために正殿北口のシャッターを閉めようとするも、数十cmが開いた状態のままで閉め切ることができなかった。警備員Aは、午前2時56分35秒、奉神門に戻った。なお、この間、警備員Aも放水銃を使用しなかった。

図 3.11 : 火災当日の警備員及び監視員の状況 (沖縄美ら島財団提供資料等をもとに作成)
