2-3. 首里城公園の消防関係設備

(1) 国営沖縄記念公園首里城地区

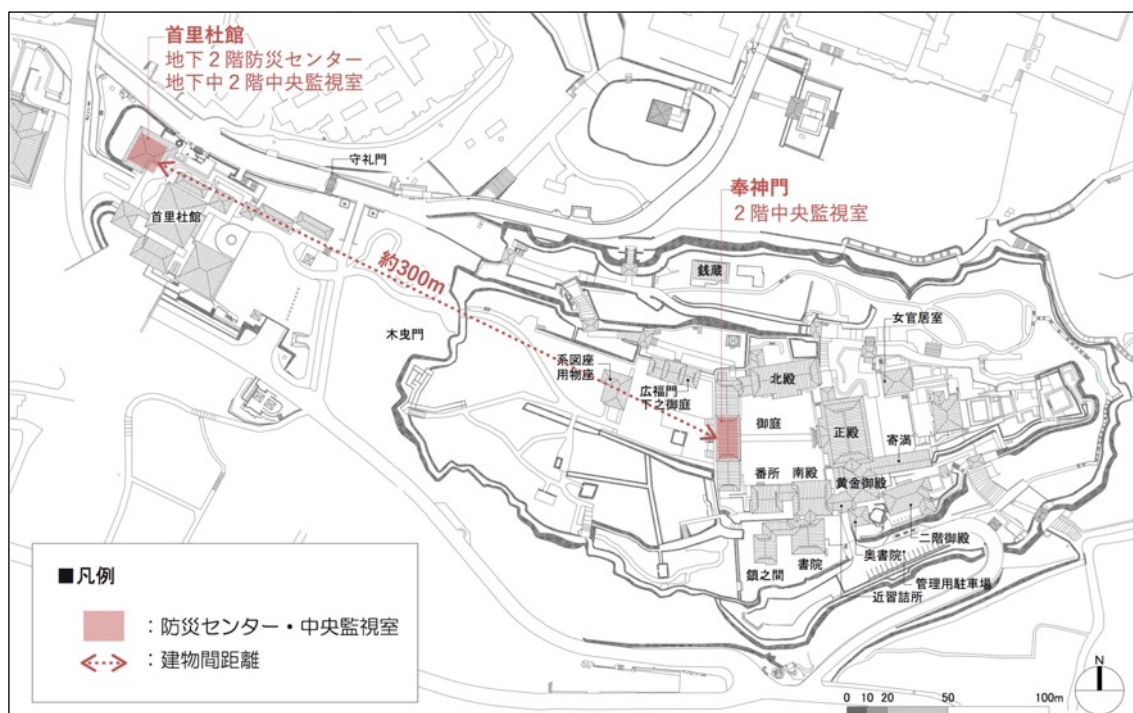
図 2.27：防災センター・中央監視室位置

首里城公園内の防災センター機能は、城郭内区域には奉神門に、城郭外区域には首里杜館にそれぞれ配置されており、さらに首里杜館内では警備員室と監視員室が2つの階に分かれていた。奉神門と首里杜館は直線距離で約300m離れている。

奉神門は城郭内区域の防災センター、首里杜館は城郭外区域の防災センターとして機能していたが、城郭内外に設置されている防災・防犯設備はそれぞれ設置主体が異なっており、それぞれの設備は基本的に独立していたため、首里城公園全体を一括管理する設備にはなっていなかった。各防災センターにおける防災・防犯機能は下記のとおりである。

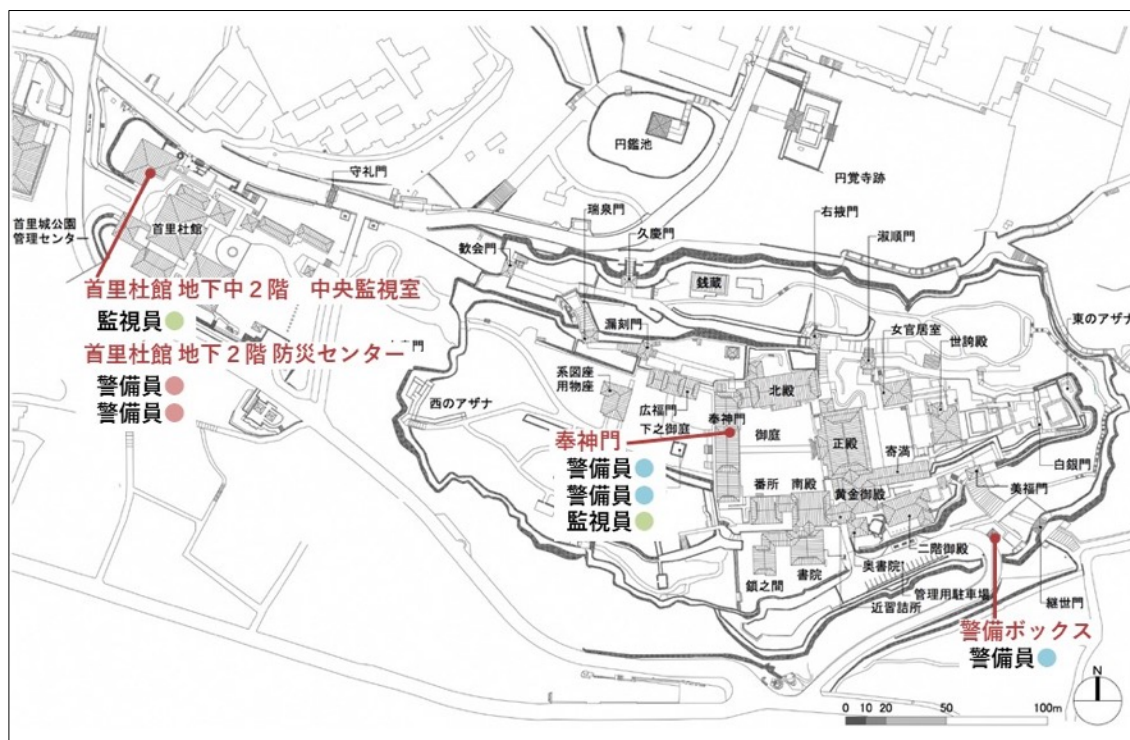
図 2.36：「警備員・監視員配置図(夜)H31/2/26～」(出典：沖縄県・沖縄美ら島財団提供資料をもとに作成)

本件火災発生当時、城郭外の首里杜館防災センターでは警備員の1名が仮眠中にもう1名が巡回に出てしまうと、モニター前に警備員がいない状況が生じる体制となっていた。今回の火災発生当時も、人感センサー発報直前まで、首里杜館に配置された警備員2名のうち1名は仮眠中であり、もう1名は巡回のため首里杜館から外出しており、首里杜館においてモニター監視し待機する警備員が不在の状況があったが、沖縄美ら島財団と常駐警備会社の間において、仕様書及び業務計画書上、警備員が仮眠中の対応について取り決めはなかった。沖縄美ら島財団によると、今回の火災を受け、警備員の仮眠を廃止し首里杜館防災センターにおいてモニター監視を途切れないような体制に改善した、とのことである。
