津波警報が発表されない可能性のある津波への対応について (インドネシア・スンダ海峡で発生した火山現象による津波に関連して)

平成31年1月16日
原子力規制庁

インドネシア・スンダ海峡で発生した津波の概要

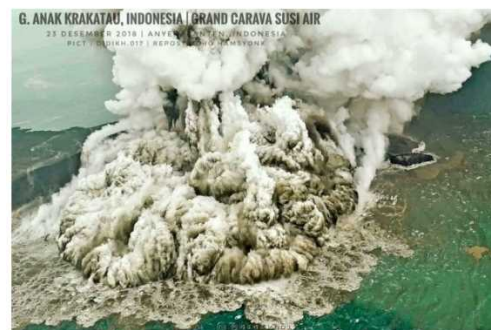
図3 12月23日のアナク・クラカタウ島 (インドネシア国家防災庁のストポ・プルウォ・ヌグロホ報道官のTwitter より)

- 2018年12月22日、火山島のアナク・クラカタウの噴火に伴い津波が発生したが、沿岸地域で数百人の死者があった。津波警報は発表されていなかった。
- 同島は、1883年の巨大噴火で形成されたクラタカウ・カルデラ北東縁に形成した新しい火山島¹⁾であり、当該噴火による山体崩壊により大津波が発生、沿岸地域で3万人以上の死者があった。
- 今回の津波の原因は、火山噴火の山体崩壊により大量の土砂の塊が海に滑り落ちたことによるものと考えられる。¹⁾
- 日本の地球観測衛星「だいち2号」の衛星画像で見ると、山の南西部が大きく消失している(図2)。
