**C. BADANIA KATASTROFY SMOLEŃSKIEJ:**

**PASAŻEROWIE I ZAŁOGA – ASPEKTY MEDYCZNE I  
OBRAŻENIA**

MINISTERSTWO OBRONY NARODOWEJ

Podkomisja do  
Ponownego Zbadania  
Wypadku Lotniczego

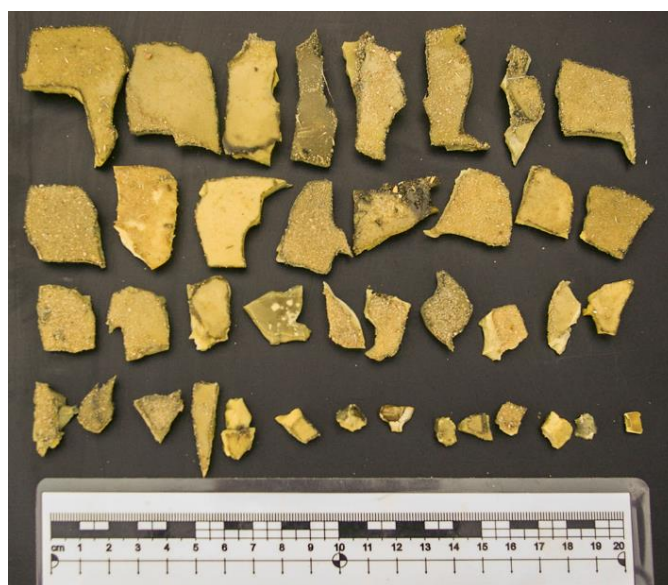
Rys. 1. Fragmentacja modelu kości, po jednym z eksperymentów pirotechnicznych

Wykonane zostały badania oddziaływania wybuchu różnego rodzaju materiałów wybuchowych, oraz paliwa lotniczego na modele tkanki kostnej (Rys. 1), odzież, fotele samolotu. Zbadano pozostałości po wybuchu i możliwość ich wykrycia na elementach poddanych eksperymentom – w tym możliwość wykrycia pozostałości materiałów wybuchowych, oraz innych materiałów stosowanych w konstrukcji ładunków wybuchowych.

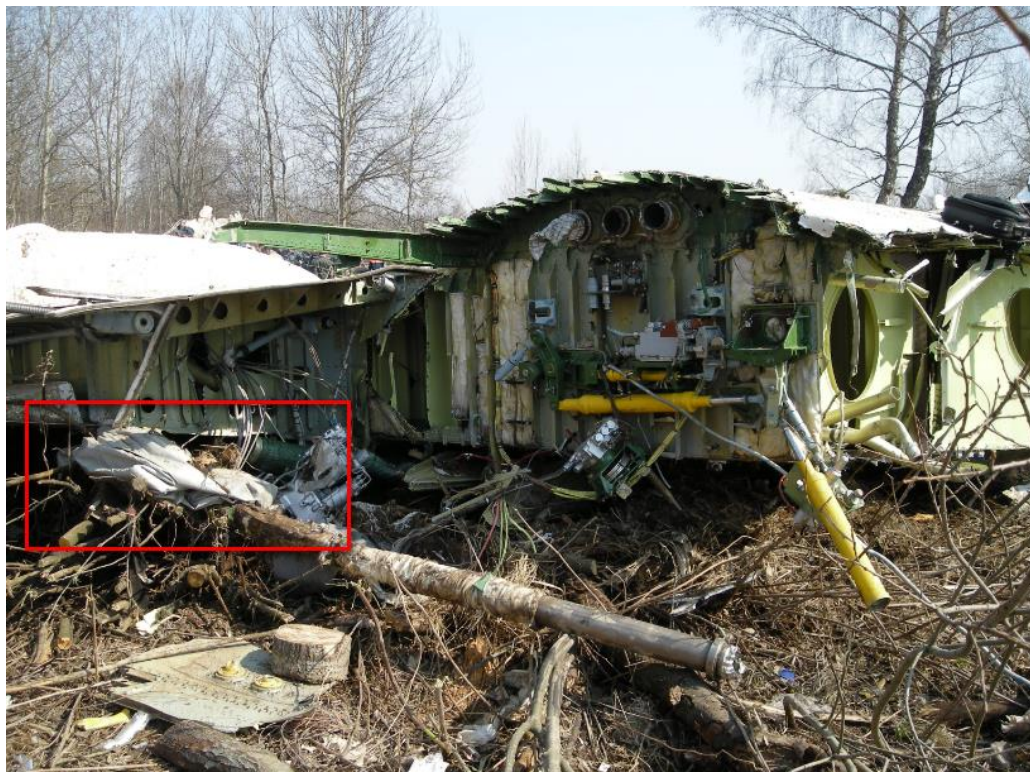
Rys. 24. Fragment tapicerki i jeden z podłokietników kanapy, leżący w pobliżu prawej części centroplata.

Oprócz zerwanego ubrania z ofiar zdarzenia, wystąpiło również, w niektórych przypadkach, całkowite zerwanie materiału tapicerskiego z foteli, na których podróżowali pasażerowie (Rys. 24, 25, 26), oraz w przypadku funkcjonariuszy BOR, w 4 przypadkach zerwanie kamizelek kuloodpornych.

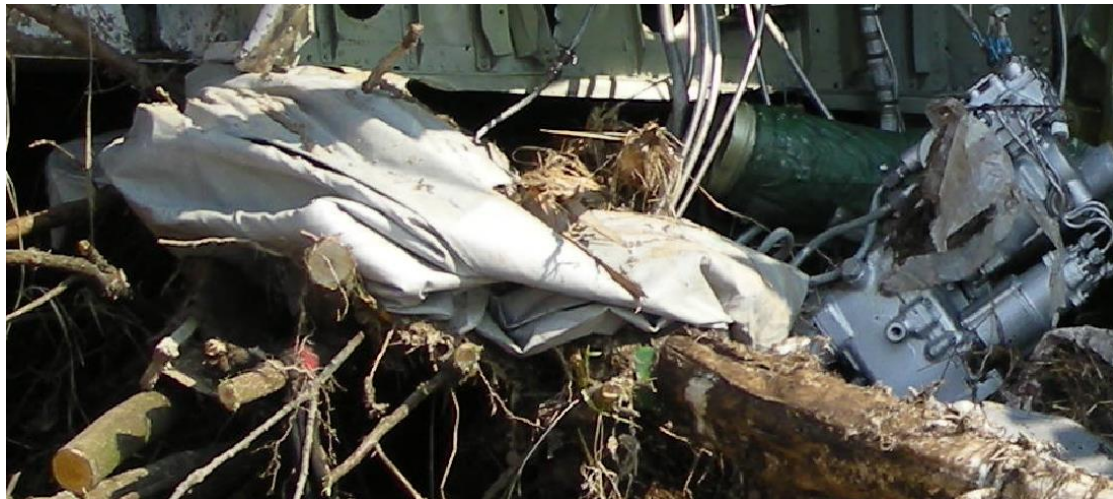
Rys. 25. Fragment tapicerki i podłokietnik widoczny na rysunku 6 – powiększenie

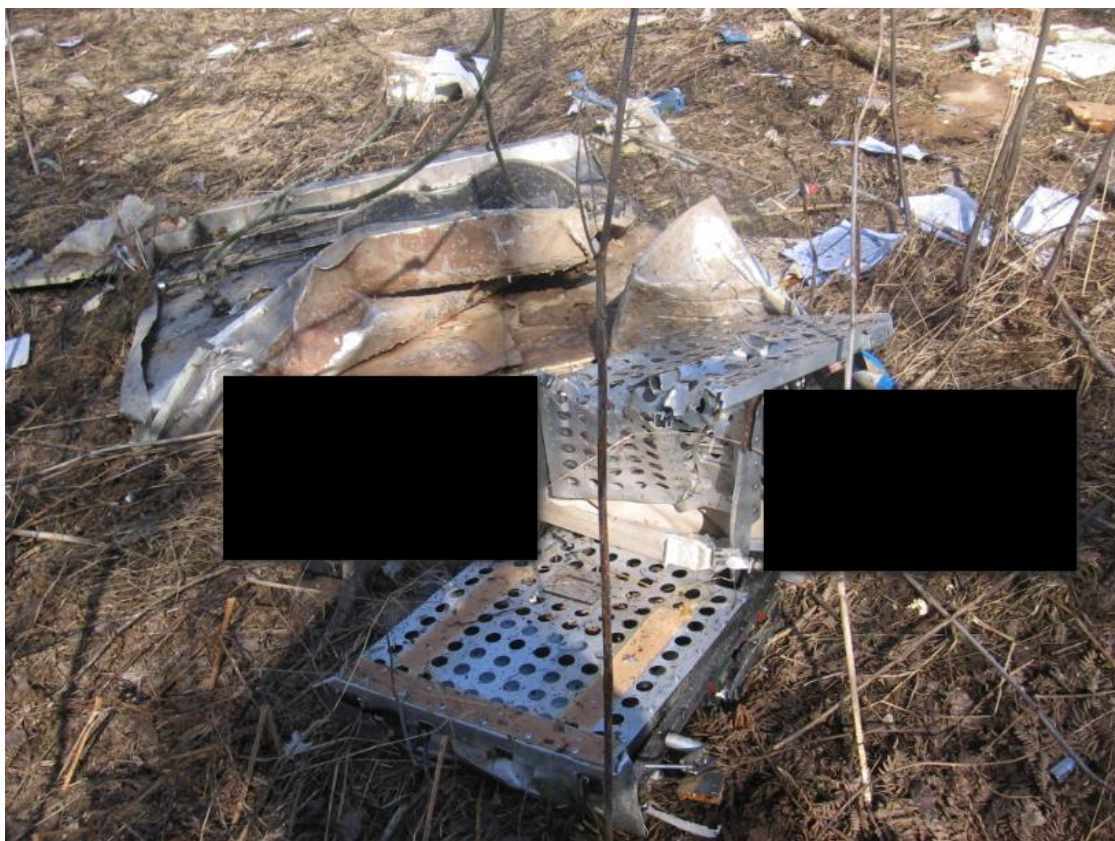
Rys. 26. Fotel z salonu nr 1, bez tapicerki.

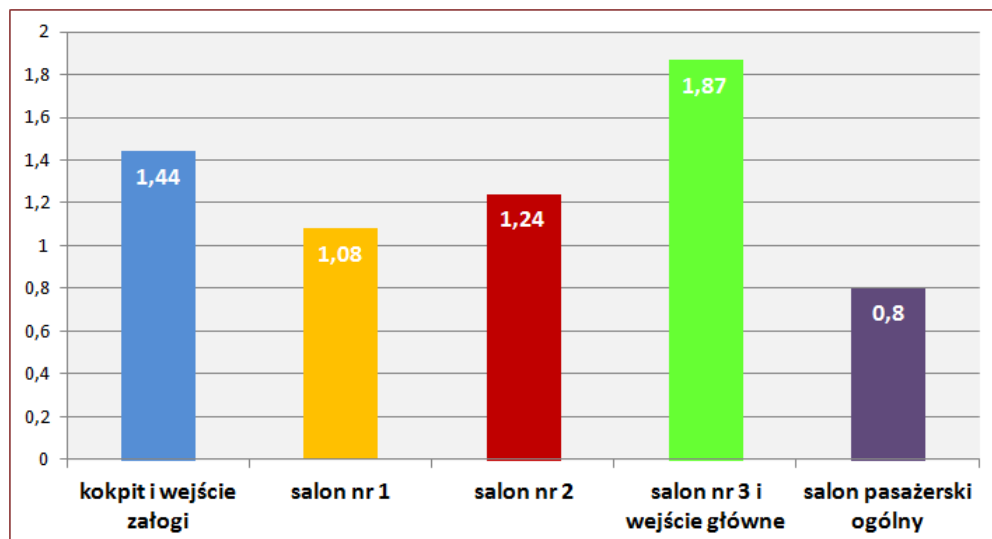
Rys. 27. Średnia skala obrażeń pasażerów i załogi dla poszczególnych sekcji kabiny samolotu.

Średnią skalę obrażeń dla pasażerów i załogi, przebywającej w poszczególnych sekcjach kabiny samolotu, bez podziału na strony samolotu, przedstawia Rys. 27.

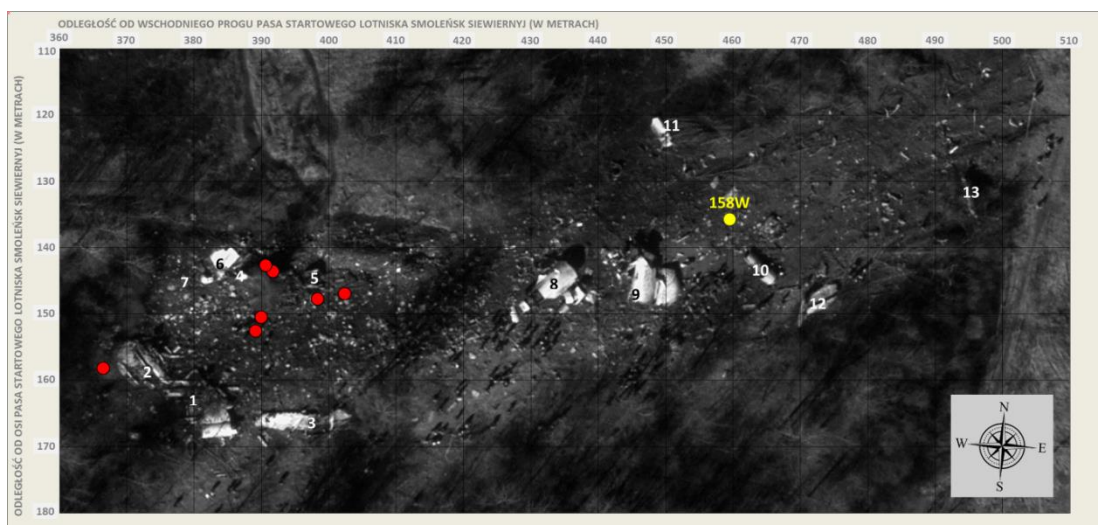
Rys. 36. Lokalizacja ciał i fragmentów ciał, należących do załogi samolotu, przebywającej w kokpicie (dotyczy ciał i fragmentów, dla których ustalono precyzyjną lokalizację). Nr 158W to fragment narządów wewnętrznych drugiego pilota.

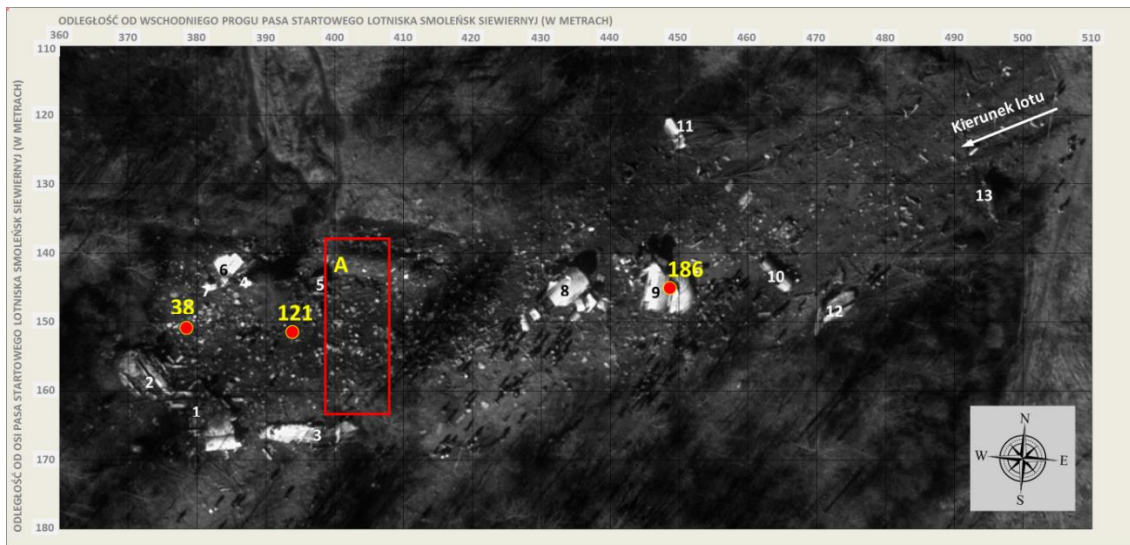
Rys. 38. Lokalizacja szczątków stewardessy – szefowej pokładu. Nr 38 – zwłoki. Nr 121, 186 – fragmenty zwłok. A – obszar, gdzie odnaleziono fragment zwłok, którego precyzyjna lokalizacja nie została opisana w protokole oględzin miejsca zdarzenia.

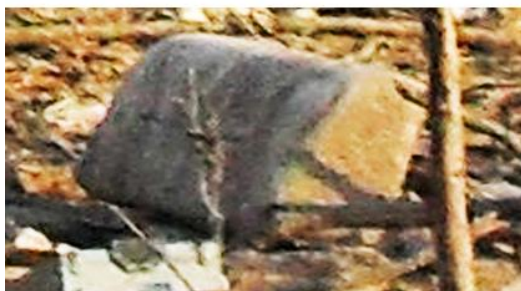
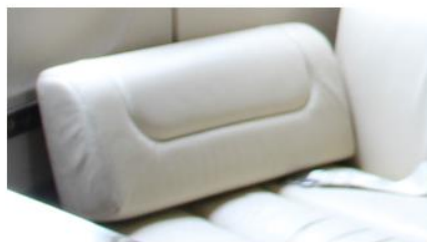
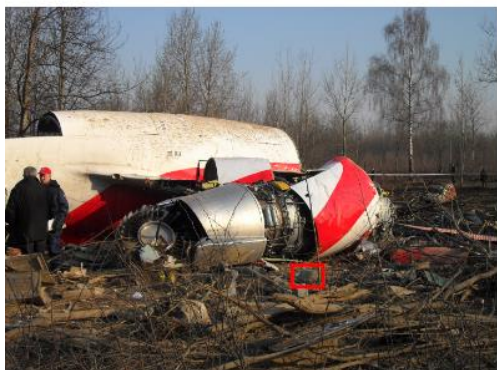
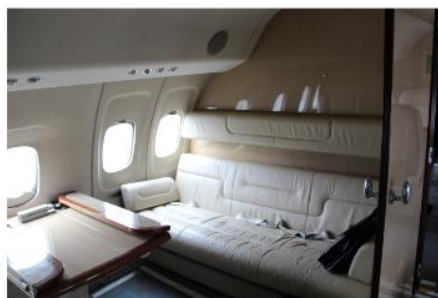
Rys. 41. Obiekt A - podłokietnik kanapy z salonu nr 1 na karcie inwentaryzacyjnej sporządzonej przez Podkomisję.

Podłokietnik kanapy w salonie

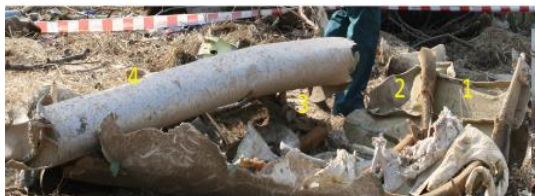
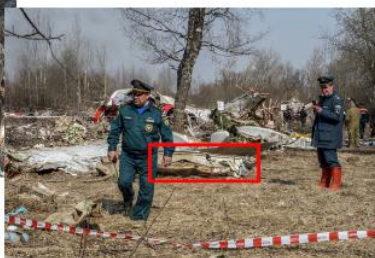
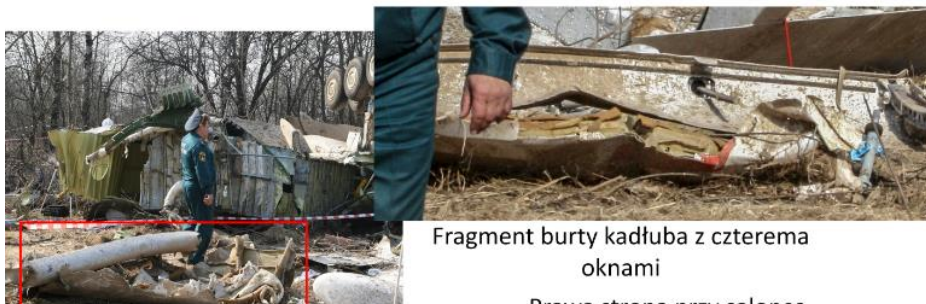
Fragment burty kadłuba z czterema  
oknami

Prawa strona przy salonie

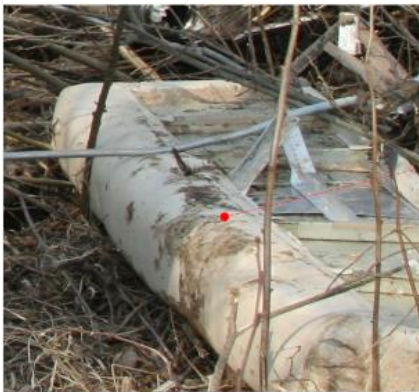
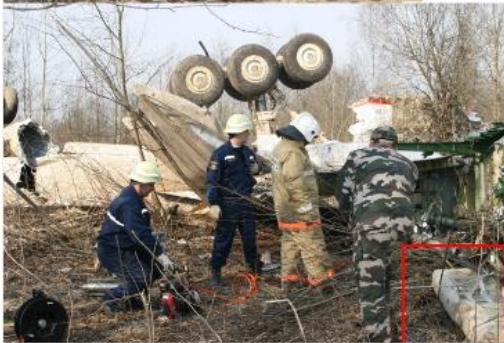
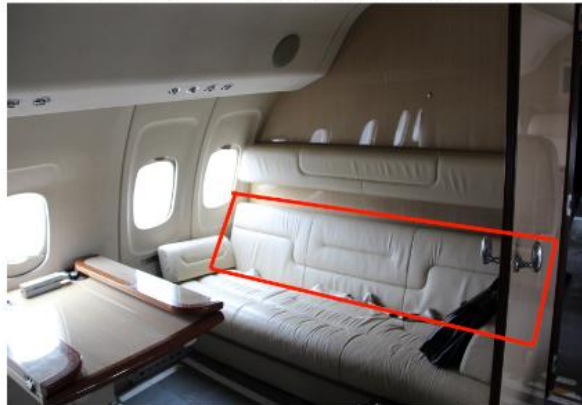
Rys. 43. Obiekt C – oparcie kanapy z salonu nr 1 na karcie inwentaryzacyjnej sporządzonej przez Podkomisję.

Oparcie kanapy - salonka nr 1

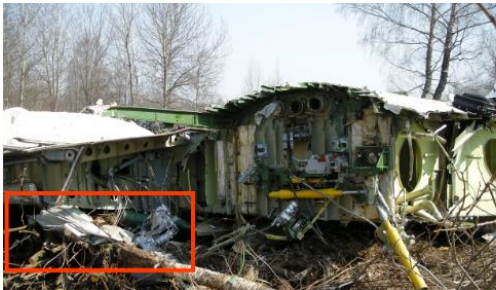
Rys. 44. Obiekt D – 1 – podłokietnik kanapy. D -2 – tapicerka siedziska kanapy. Fragment karty inwentaryzacyjnej, sporządzonej przez Podkomisję.

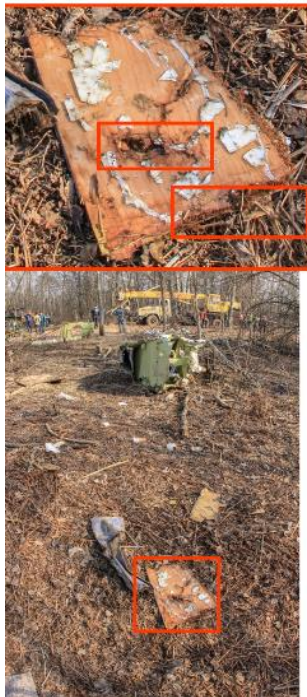
Rys. 45. Obiekt E – fragment lustra toalety salonu nr 1, na karcie inwentaryzacyjnej, sporządzonej przez Podkomisję.

Fragment lustra - toaleta przy salonie.

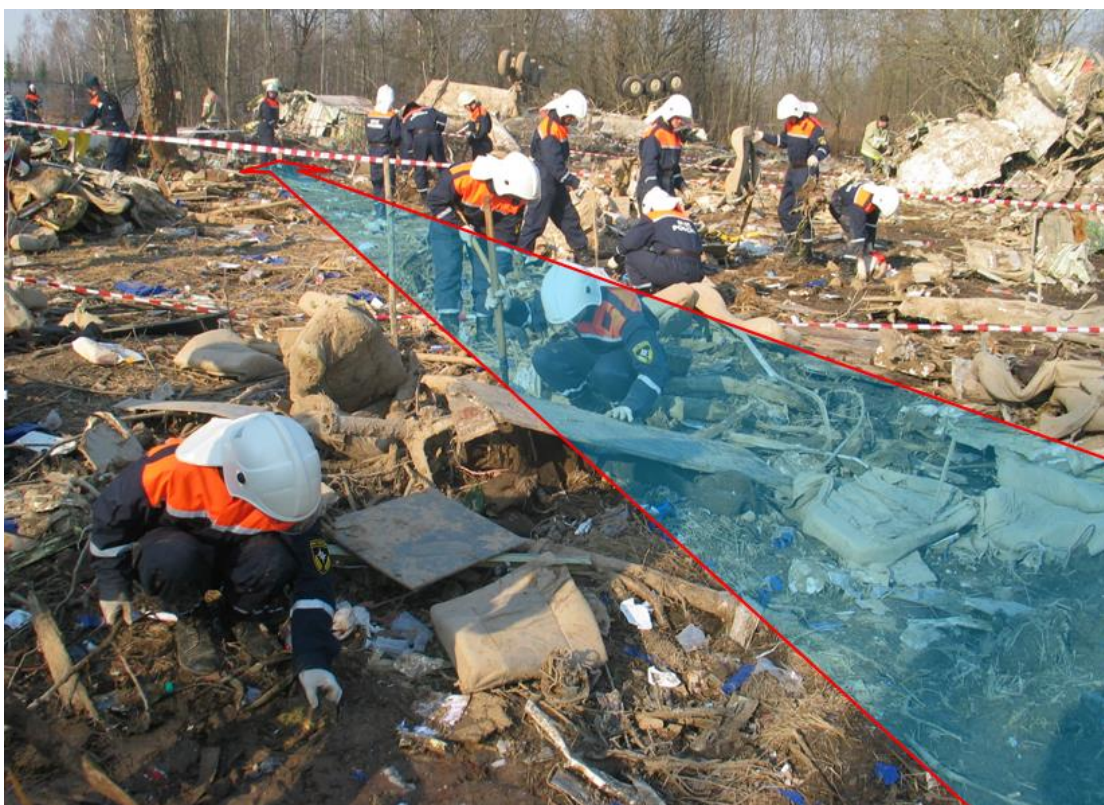
Rys. 48. Kierunek przemieszczania się szczątków prawej strony salonu nr 2 i szczątków wyposażenia znajdującego się po prawej stronie pomieszczenia kuchennego. Widoczne fragmenty plastikowych tacek znajdujących się pierwotnie w wózkach cateringowych. Foto – materiały z oględzin rosyjskich.

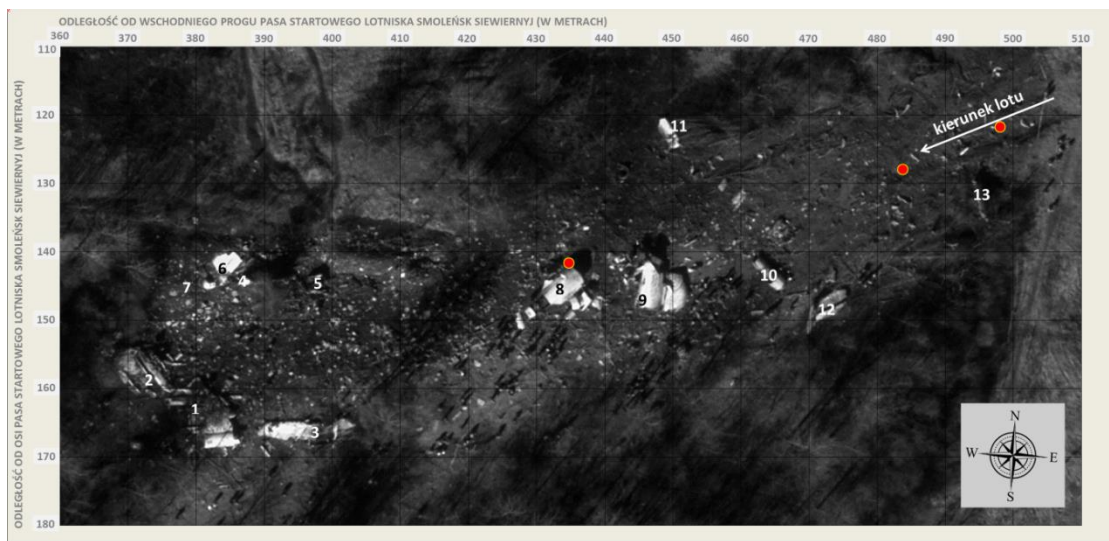
Rys. 60. Lokalizacja ciała i fragmentów ciała pasażera zajmującego miejsce w ostatnim rzędzie foteli salonu ogólnego po lewej stronie przy przejściu.

Na ok. 1/3 długości pola szczątków, odpowiadającej w przybliżeniu długości samolotu (sektory początkowe) **nie odnaleziono całych ciał, lecz jedynie ich fragmenty**. Pierwszy z nich (Rys. 60) należy do pasażera zajmującego miejsce w ostatnim rzędzie foteli salonu pasażerskiego ogólnego po lewej stronie (Rys. 59).

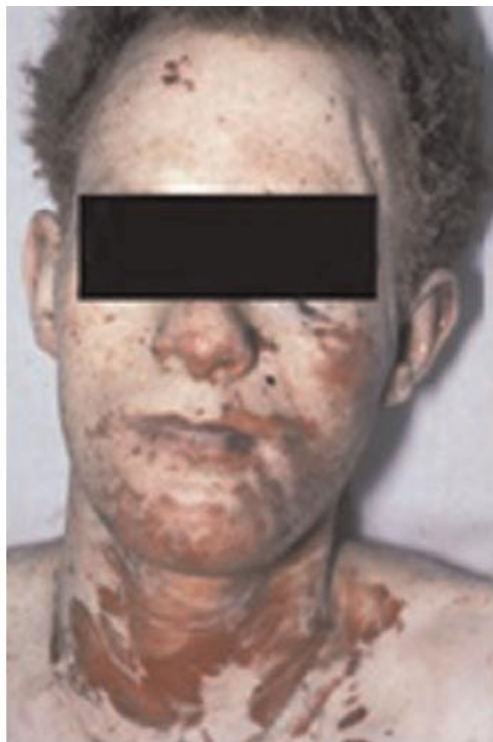
**Figure 25** Singeing of the hair and scorching of the skin of the face and neck in an individual close to the seat of an explosion. Reproduced from Crane, J. 2005, Injury, fatal and nonfatal: Explosive injury. In: Payne-James, J., Byard, R.W., Corey, T.S., Henderson, C. (Eds.), Encyclopedia of Forensic and Legal Medicine. Oxford: Elsevier,

Rys. 65. Oparzenia skóry szyi i twarzy po eksplozji. Charakterystyczny nieregularny kształt odniesionych oparzeń powybuchowych.<sup>116</sup>

Na podstawie dostępnego materiału referencyjnego Podkomisja dokonała analizy odniesionych obrażeń oparzeniowych u ofiar zdarzenia pod Smoleńskiem i oprócz wymienionego wcześniej przypadku znalazła liczne zbieżności obrazu oparzeń występujących u ofiar, z obrazem oparzeń powstałych po wybuchach i zilustrowanych w literaturze tematu.

Przykłady takich zbieżności przedstawiono na rysunkach 65 – 71.

<sup>119</sup> Komentarz: Podczas oględzin rosyjskich u ofiary stwierdzono, że „(...) powłoki skórne bladoszare [słowo nieczytelne przykryte pieczęcią - przyp. biegłych] przepalone (?) z nałożeniami szarego gruntu i liści(...) „, oraz, że „(...) Na całej powierzchni tułowia i kończyn liczne głównie pasmowate otarcia naskórka.(...)” (Tłum. Po.Śl. 54/10, tom 514, karta 111275). Na podstawie materiału graficznego Podkomisja stwierdziła, że oprócz zmian o charakterze otarć w kształcie pasmowatym, strona rosyjska pominęła opis zmian o całkowicie innym, nieregularnym kształcie, które nie noszą charakteru otarcia, lecz odpowiadają zmianom termicznym na skórze, potwierdzając tym samym, że powłoki skórne mogły być „przepalone”. Opis, w tym przypadku, odpowiada również zmianom na szyi, (Rys. 67), które mają charakter brunatnych, ciemnych plam odpowiadających oparzeniu III stopnia. **Analogiczne zmiany strona rosyjska opisywała u innych ofiar (por. Rys. 65), jako**

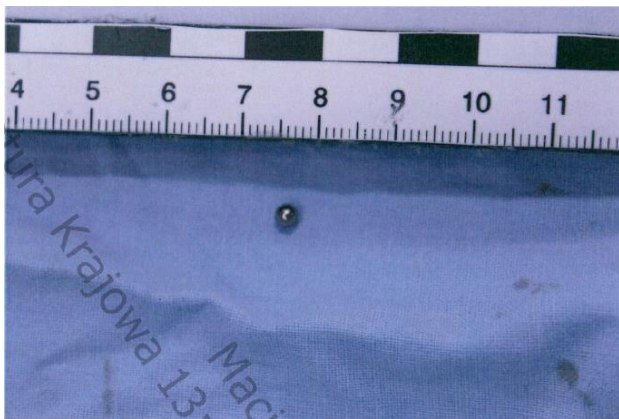
Rys. 72. Widok kulki od łożyska wyjętej ze zwłok.<sup>127</sup>

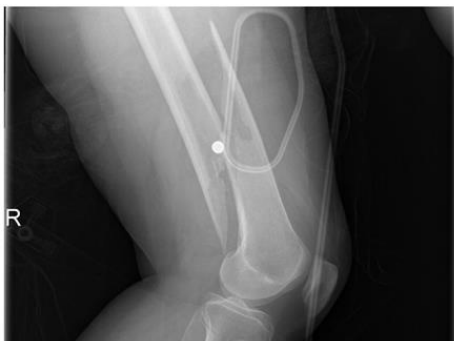
Fig. 9: Fracture of femur secondary to penetrated shrapnel. Lateral projection of right leg shows displaced femur fracture and ball bearing.

Rys. 74. Penetracja odłamka u ofiary zamachu bombowego w Ankarze w 2015r.<sup>129</sup>

W obrazie radiologicznym występuje istotna i bardzo duża zbieżność z podobnym typem penetracji ciał obcych, występującym w przypadku użycia materiałów wybuchowych, gdzie warunkiem koniecznym penetracji jest bardzo duża prędkość początkowa odłamka, nadawana przez eksplozję materiału wybuchowego. Jako przykład takiej penetracji, której analogię widać na obrazowaniu radiologicznym ofiary zdarzenia pod Smoleńskiem, można przywołać penetrację kulki łożyska w udo ofiary zamachu terrorystycznego w Ankarze w 2015 roku (Rys. 74).
