福島第一原子力発電所4号機使用済燃料プールからの 燃料取り出しの取り組み状況について

平成26年3月6日
東京電力株式会社

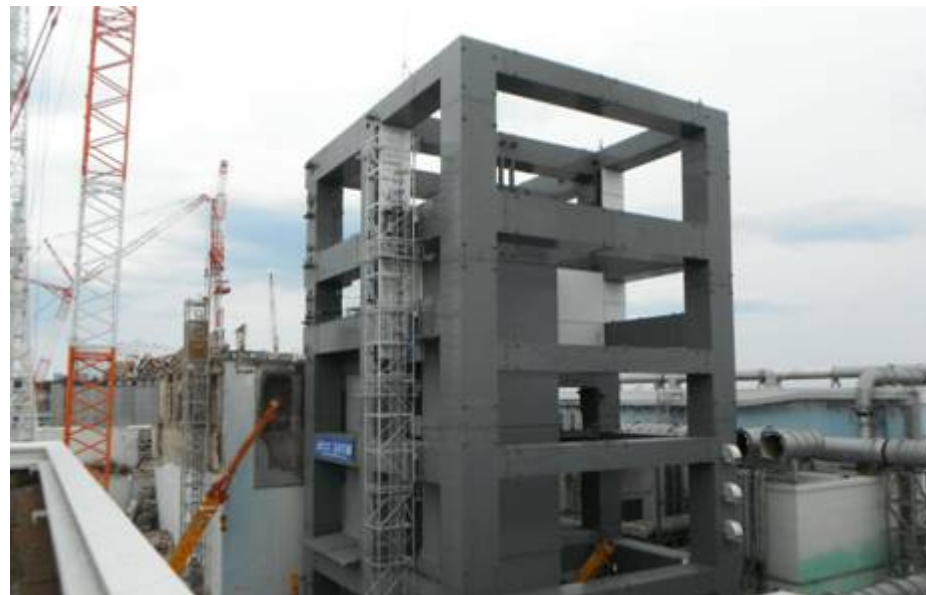
(撮影日：平成25年4月10日)

第5節部分鉄骨建方終了

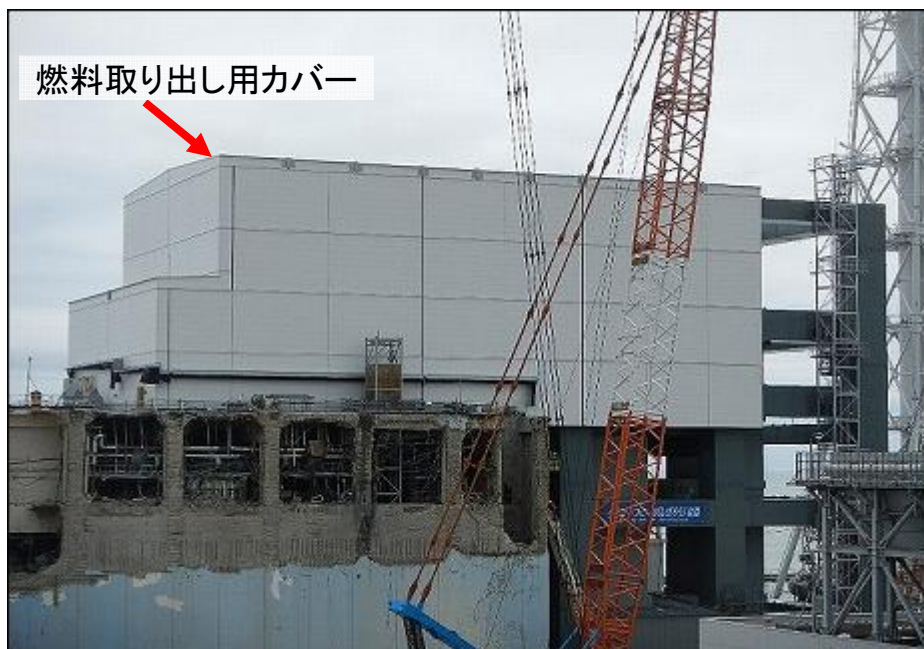
(撮影日:平成25年7月20日)

燃料取り出し用カバー

- 燃料取り出し用カバーの設置工事は、平成25年11月12日、原子力規制委員会より使用前検査終了証を受領し、完了。
- 燃料取り出し用カバー内には、燃料を輸送するキャスク(鋼製容器)等を吊るためのクレーン等を設置。

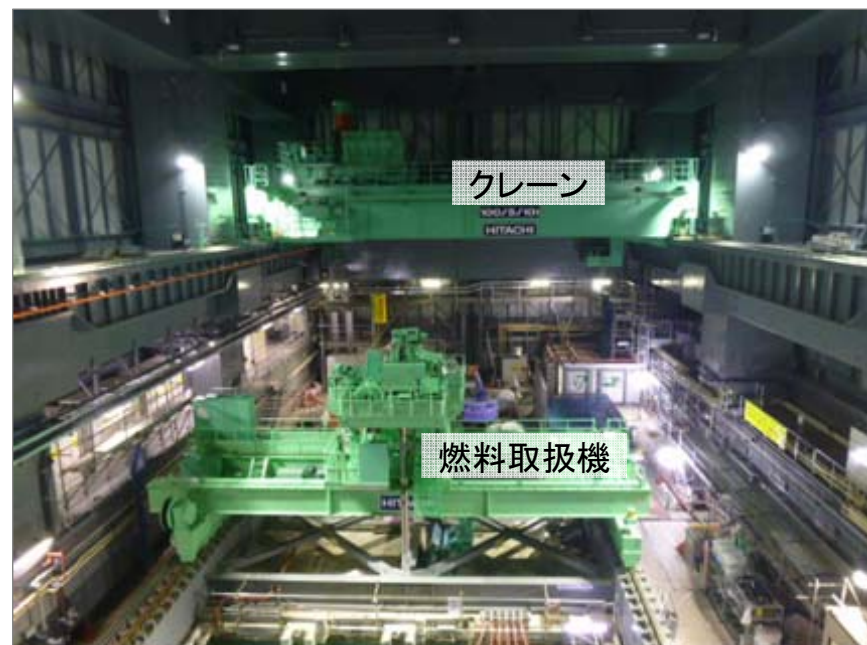
(撮影日:平成25年9月19日)

燃料取り出し用カバー内部／燃料取扱設備

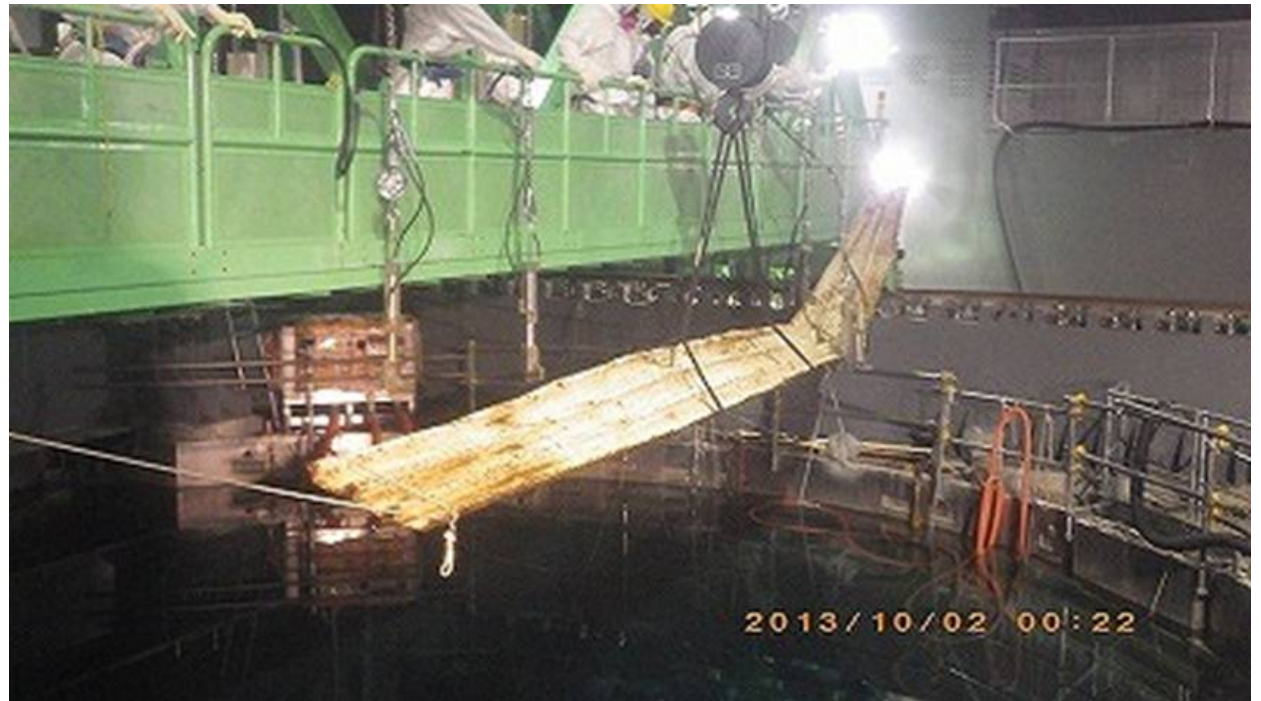
(撮影日:平成25年10月2日)

落下がれき撤去作業の状況

- 使用済燃料プールには爆発によりがれき等が落下しており、燃料を取り出すために燃料上部に堆積したがれき等の撤去作業を実施中。
- がれき撤去作業は平成25年8月27日開始。大物がれきの撤去は概ね完了し、小片がれき・砂礫等の撤去は平成26年3月頃完了予定。

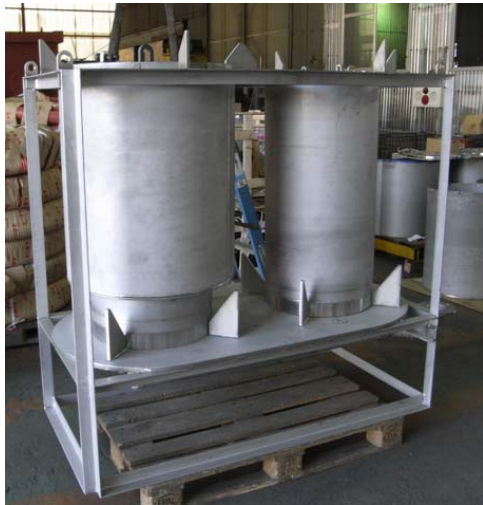
水浄化装置

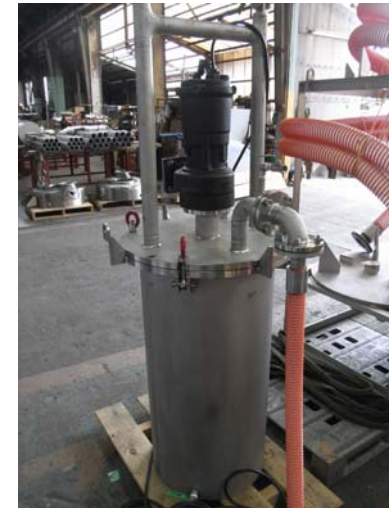
吸引回収装置(小片ガレキ回収用)

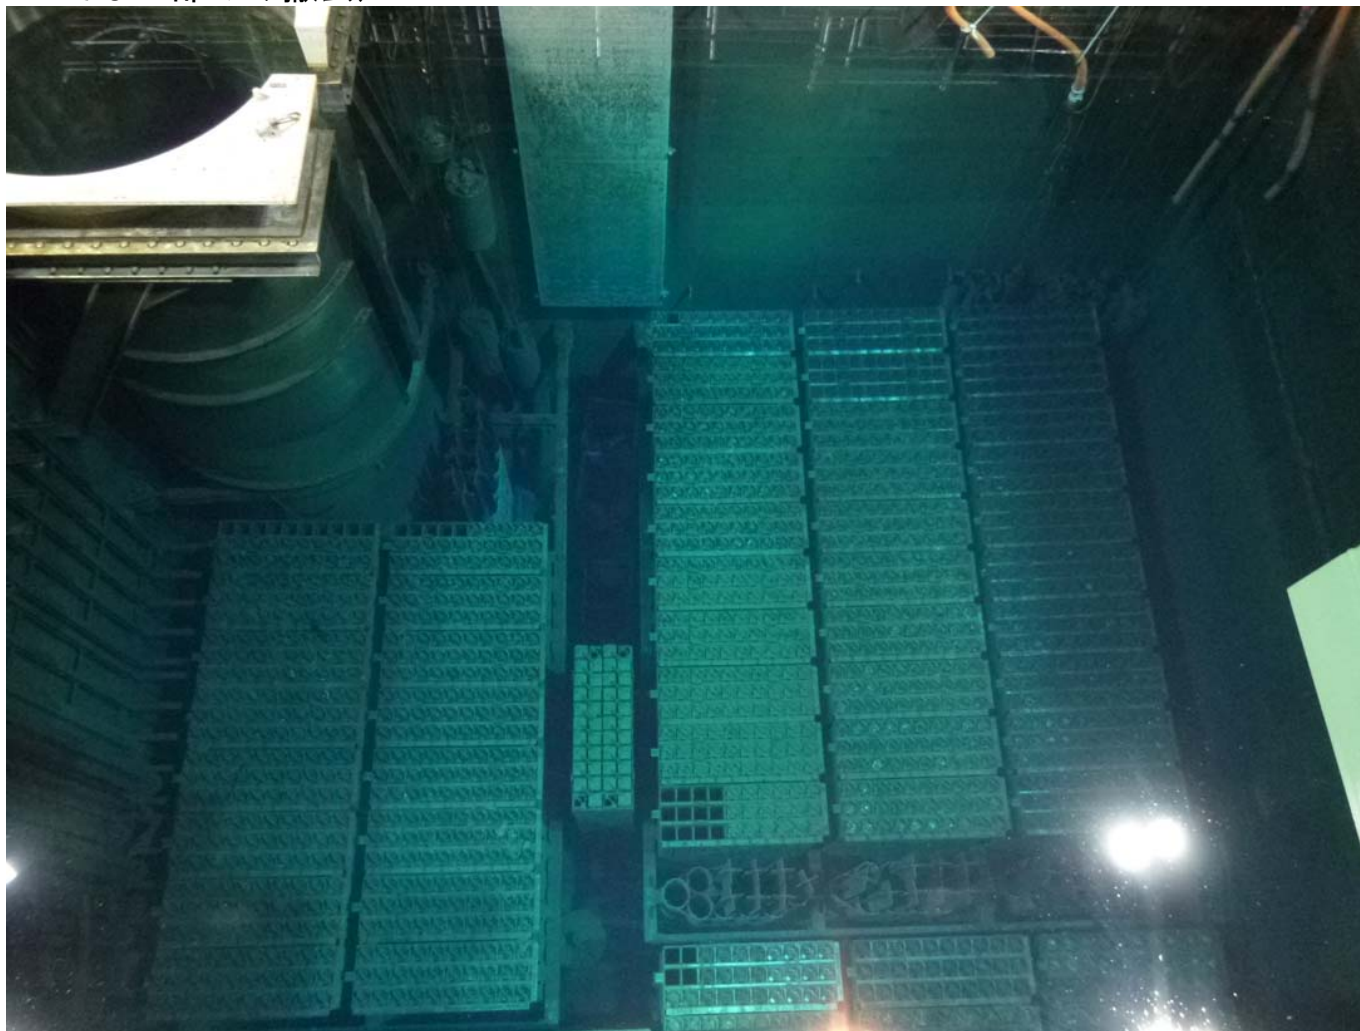
(撮影日:平成25年11月5日)

- 落下がれき(大物)撤去後のプール内の状況
(小片がれきについては一部のみ撤去)

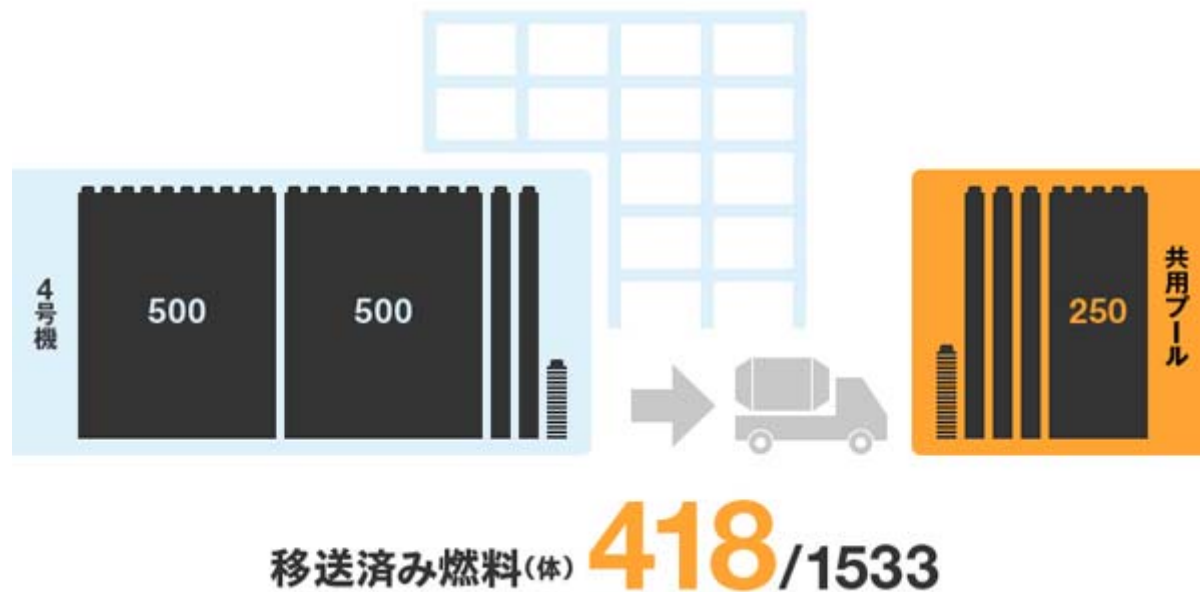
平成26年3月3日現在

- ・移送燃料の種類(使用済燃料:396体／1331体、新燃料:22体／202体)
- ・カスクの輸送回数 19回

- 福島第一原子力発電所4号機からの燃料取り出し作業は、平成25年11月18日に開始。これまでのところ作業は順調に進捗。
- 引き続き、燃料取り出し作業を安全かつ着実に進め、平成26年末頃の完了を目指す。
- 以下の課題に取り組む中。
 - －震災前から存在する3体の漏えい燃料・変形燃料の移送方法の確立
 - －作業者の被ばく低減対策

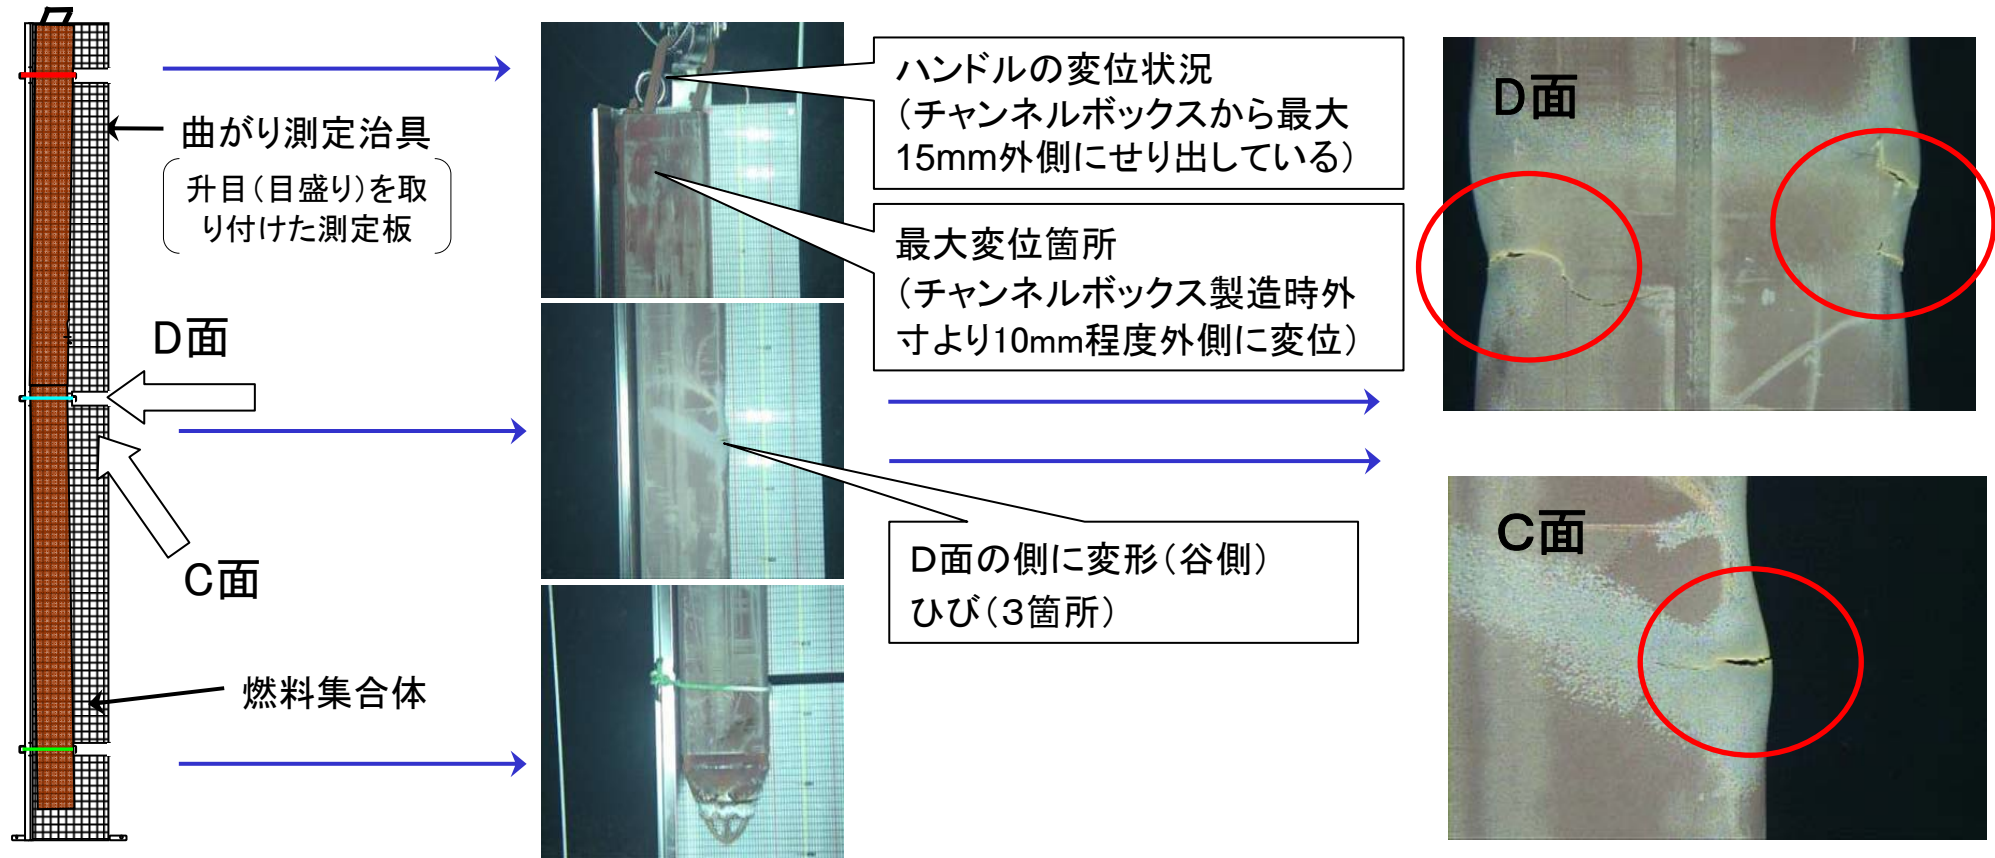
- 4号機使用済燃料プールには、昭和57年、取り扱い時に誤ってハンドル／チャンネルボックスを変形させてしまった燃料集合体1体を保管中※。
- 当該燃料の取り扱い性を確認するため、変形量等の詳細調査を行った結果、既存の構内用輸送容器へ収納可能であることの見通しを得た。現在、詳細な確認、検討を行っており、今後、許認可等の必要な対応を行った上で、当該燃料を共用プールへ移送予定。

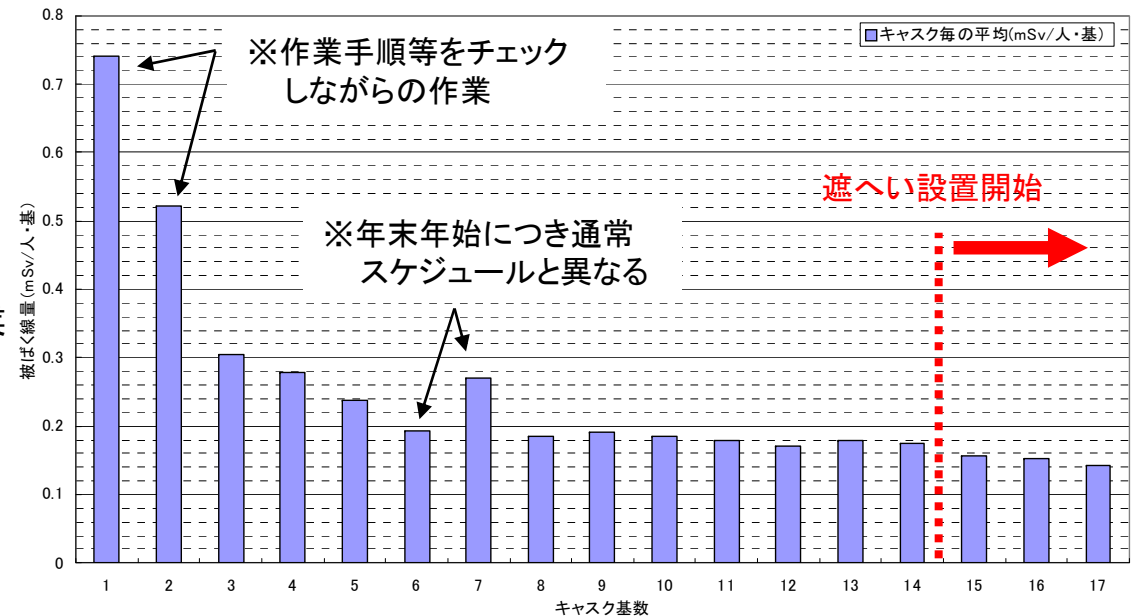
● キャスク取扱作業の被ばく線量実績

- ・燃料取り出し開始初期の平均被ばく線量
（3～5キャスク目の平均）：約0.28mSv/人・基
- ・遮へい設置以降の平均被ばく線量
（15～17キャスク目の平均）：約0.15mSv/人・基
- ※キャスク当たりの1日毎の平均被ばく線量を作業日数分合算した値を元に算定。

⇒ 約46%低減
