これまでの専門委員会(現場確認を含む)における質問事項への回答

資料No.3

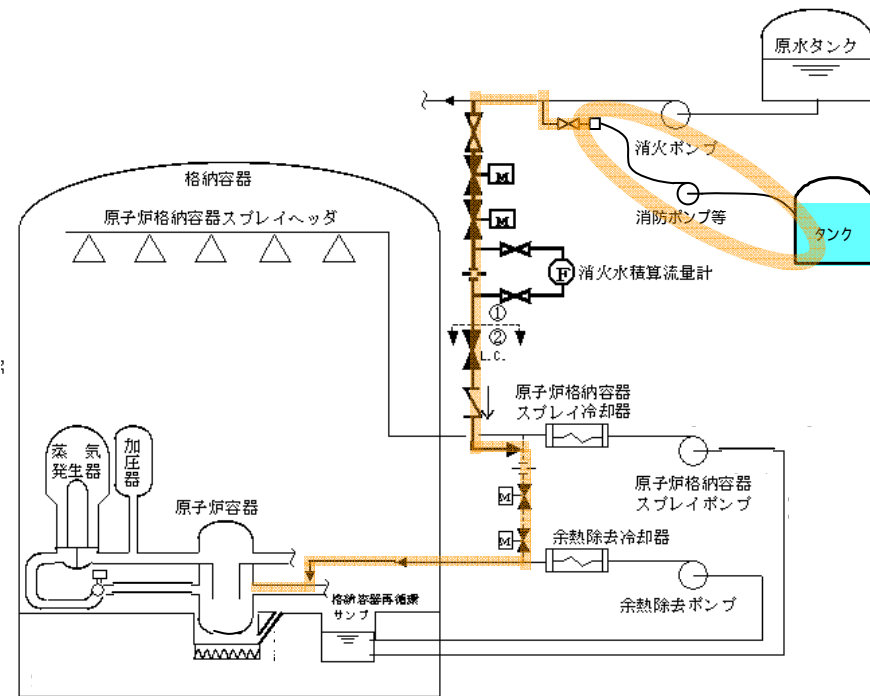
(大飯3, 4号機の例)

## 既整備のAM策を活用した炉心への直接注水経路

左記にて、整備済の経路を活用して、タンク等の水を消防ポンプ等により、消火水系統に供給することにより、炉心への直接注水が可能となる。

なお、外部からの炉心への直接注水については、アクシデントマネジメント策として整備した格納容器内注水および代替再循環のための経路を用いて、消防ポンプ等から消火水系統、余熱除去(低圧注入)系統を経由して注水することが可能である。(次頁参照)

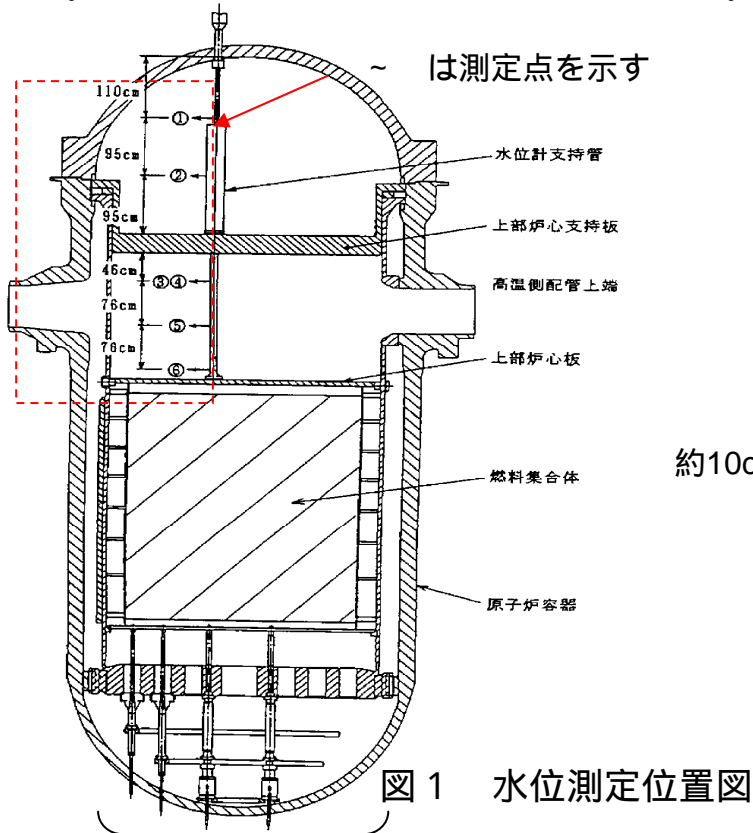
図1 水位測定位置図

- A点とB点との温度差により水位を測定するものであり、測定点は6箇所（図1）ある。
- 測定点が液中にある場合はA点とB点との温度差は小さくなり、蒸気中にある場合には、A点の温度が高くなる（A点のみヒータにより加温されている）ためB点との温度差が大きくなる。（図2）

# 原子炉水位測定概要

ご質問3：原子炉水位計は、どの範囲を測定しているのか。

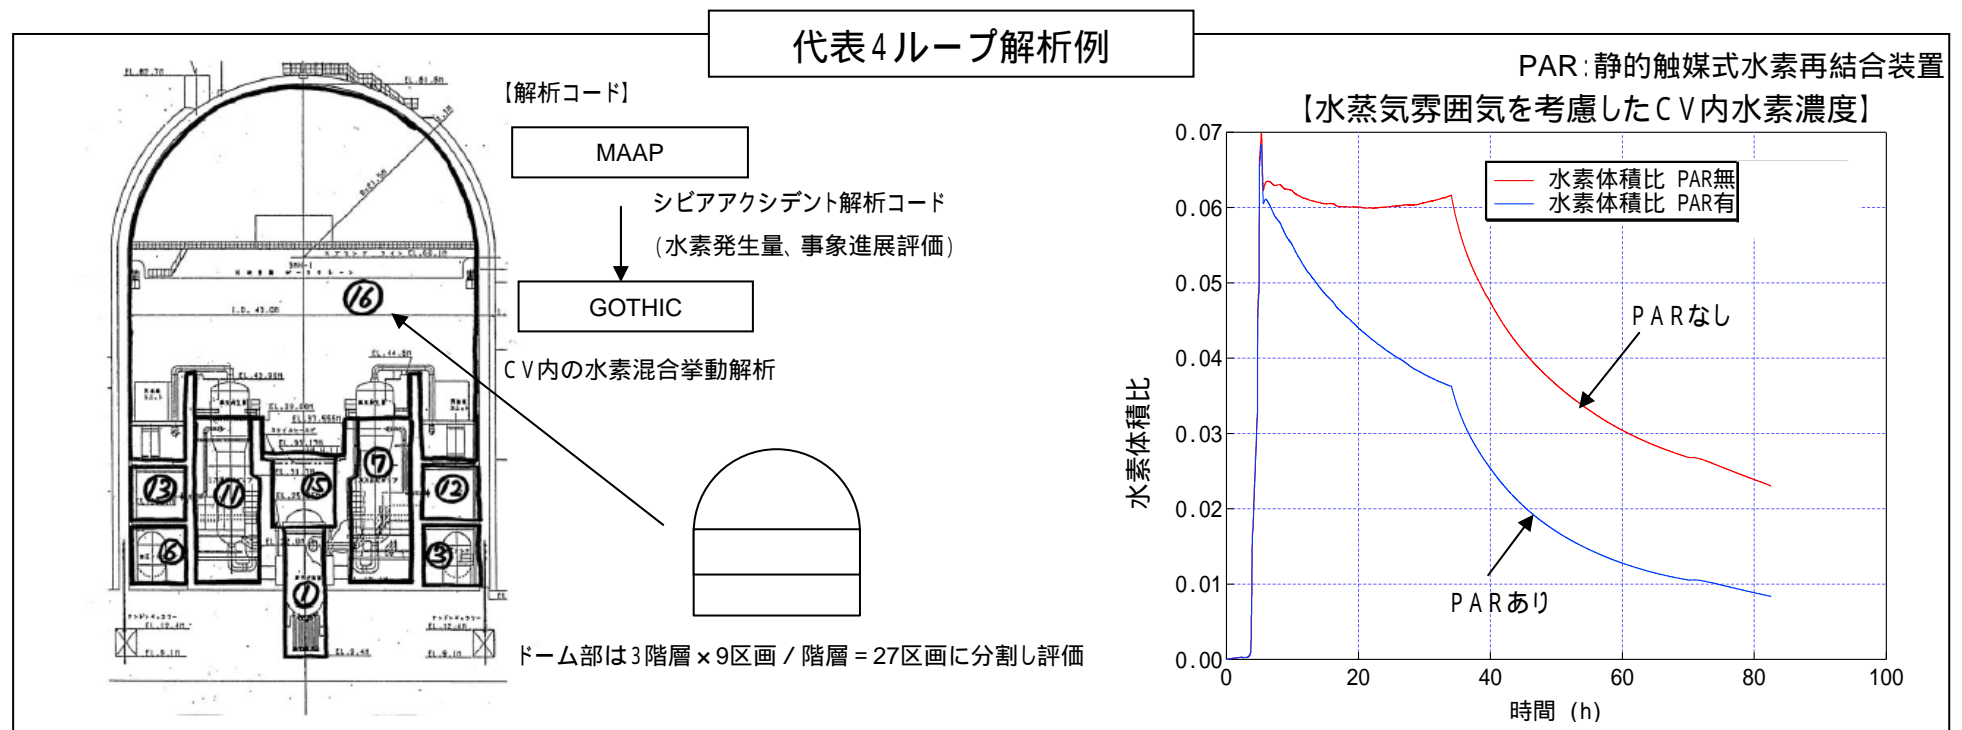
- PWRプラントの事故時の水素挙動を確認する**大規模実証試験**<sup>\*1</sup>が実施されており、多くの開放区画のあるPWR格納容器内では事故後の自然循環流により水素濃度が局所的に高くなることはなく、格納容器内で均一に混合することが確認されている。

- 同実証試験にて、格納容器に対する**水素混合挙動の解析評価**が実施されており、実証試験結果と同様に、格納容器内の水素が均一に混合することが確認されている。

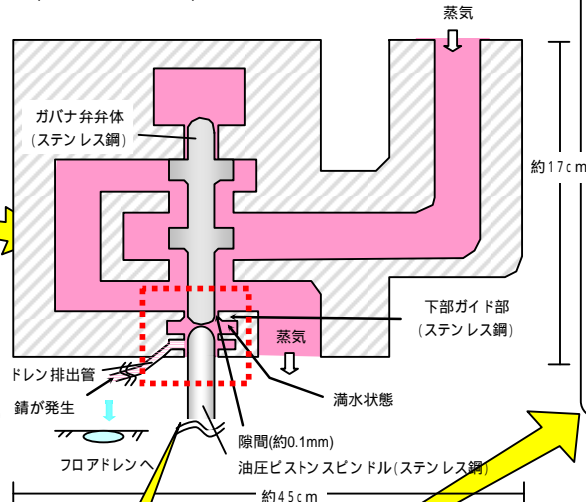
ガバナ機構断面図

【運転時(ガバナ弁開時)】

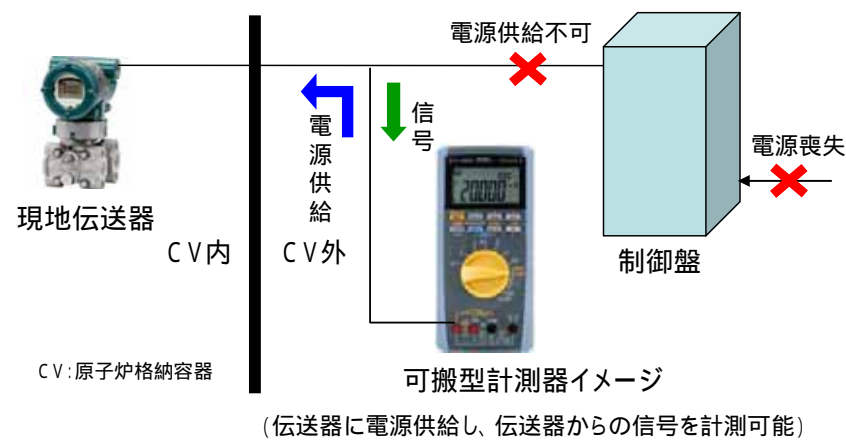
- 計器の電源が喪失し、プラントパラメータが見えないときは、まず、炉心を冷却する機器(ポンプ他)の運転状態を現場で確認し、その安定運転の継続をはかるとともに、可搬型計測器(\*)で炉心冷却に関するパラメータを採取して原子炉の状態・推移を把握する。

\* 可搬型計測器 (平成24年6月 整備予定)

\* :約40台/ユニット(予備を含む)を配備し、以下のプラント監視上特に重要なパラメータの監視を継続させる

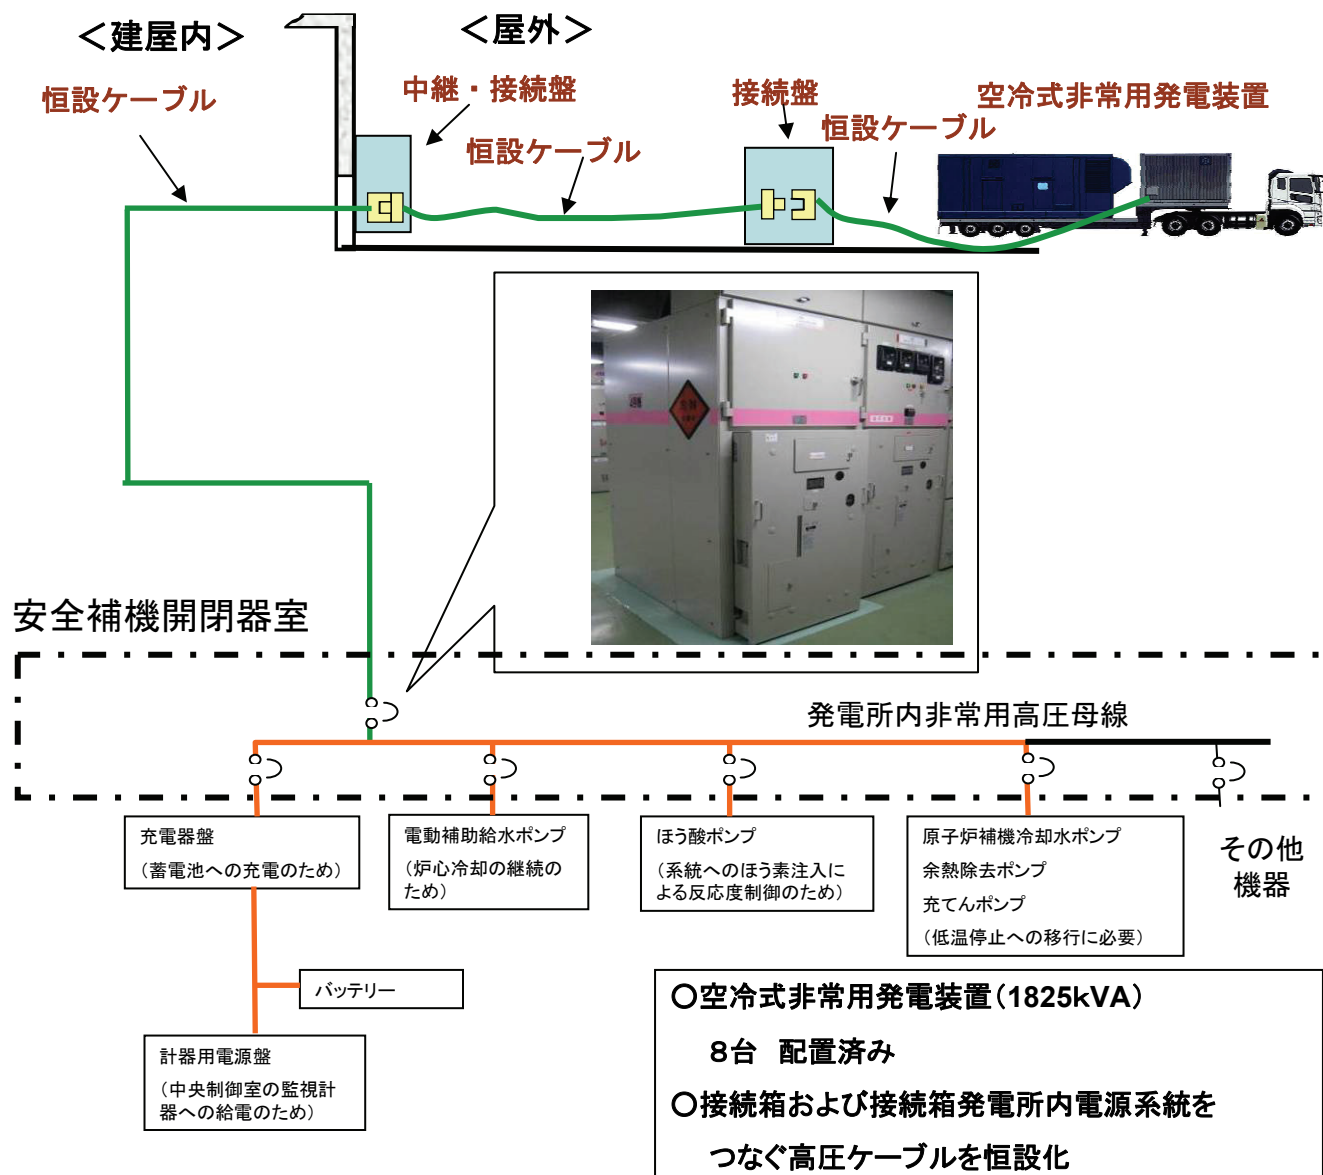
# 非常用ディーゼル発電機代替設備の配備

○非常用ディーゼル発電機の代替電源設備として、炉心を安全に冷却するのに必要な機器や監視計器を機能させる容量の空冷式非常用発電装置を配備

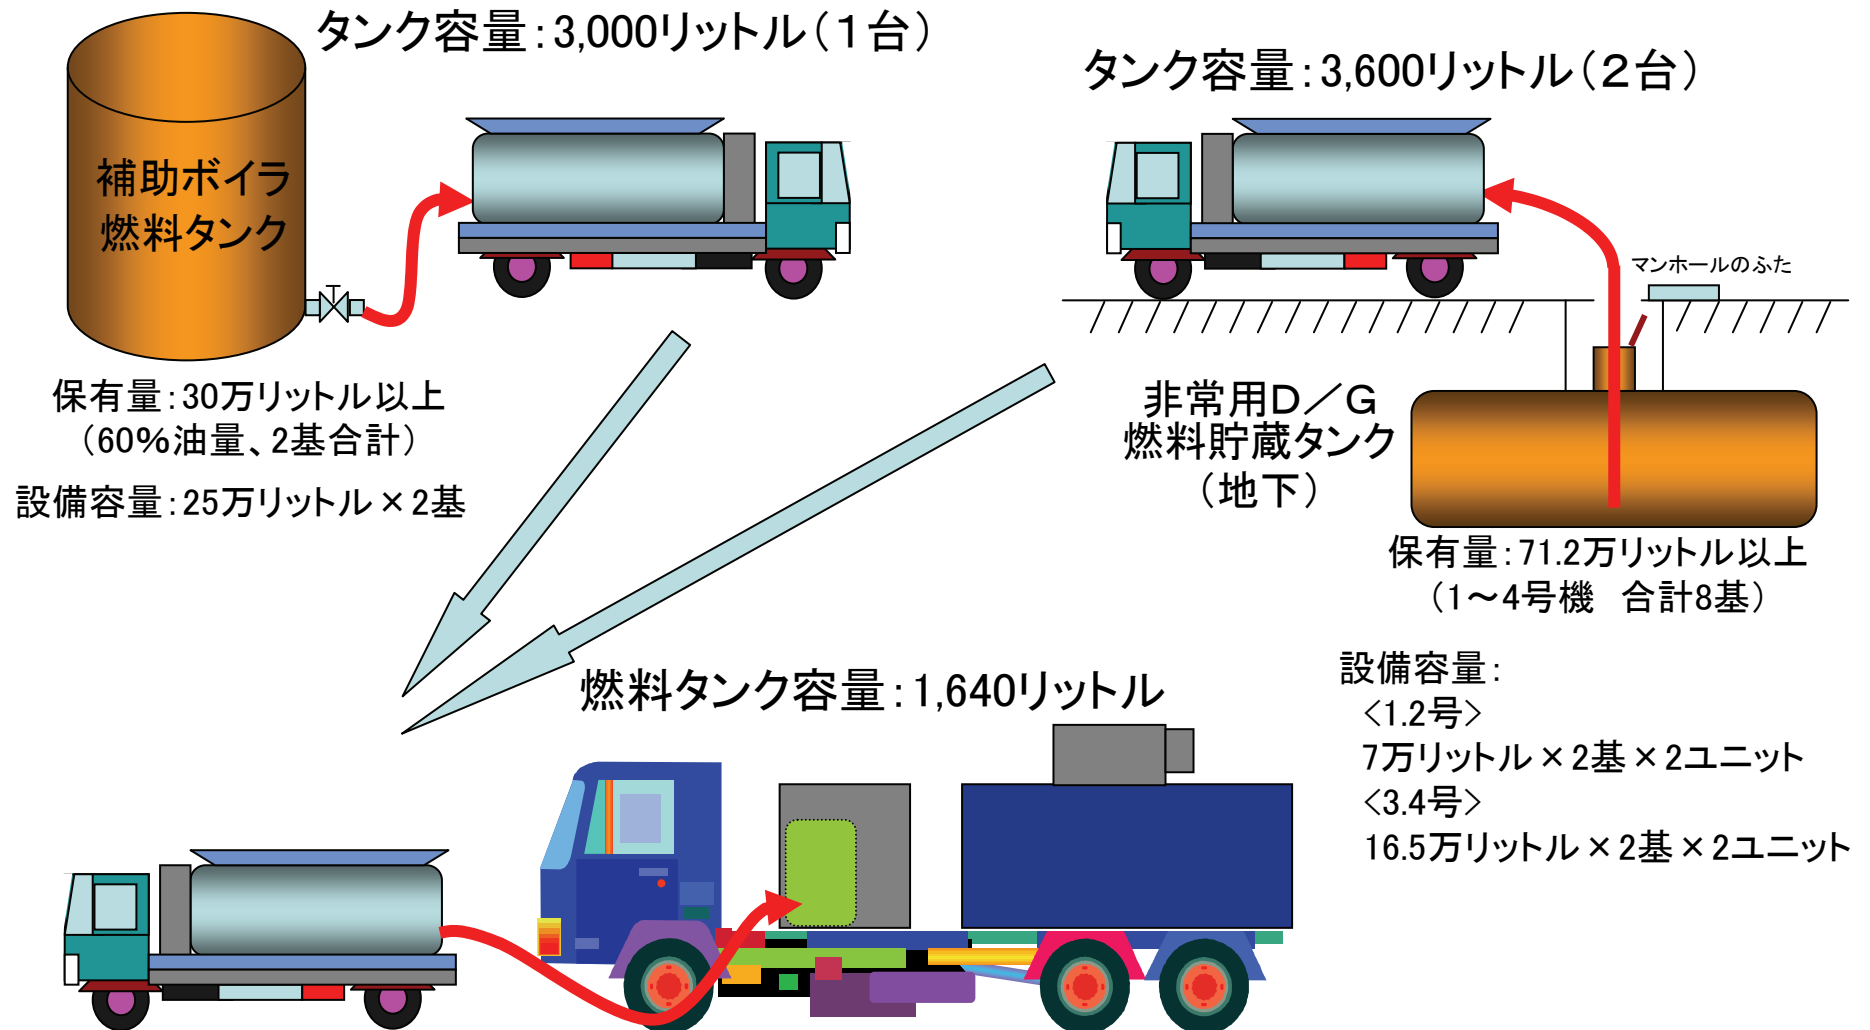
## 空冷式非常用発電装置への給油

補助ボイラ燃料タンクからの燃料供給で約25日間、非常用ディーゼル発電機燃料貯蔵タンクからの燃料供給で約60日間、合計で約85日間の1～4号機の空冷式非常用発電装置の運転継続が可能。

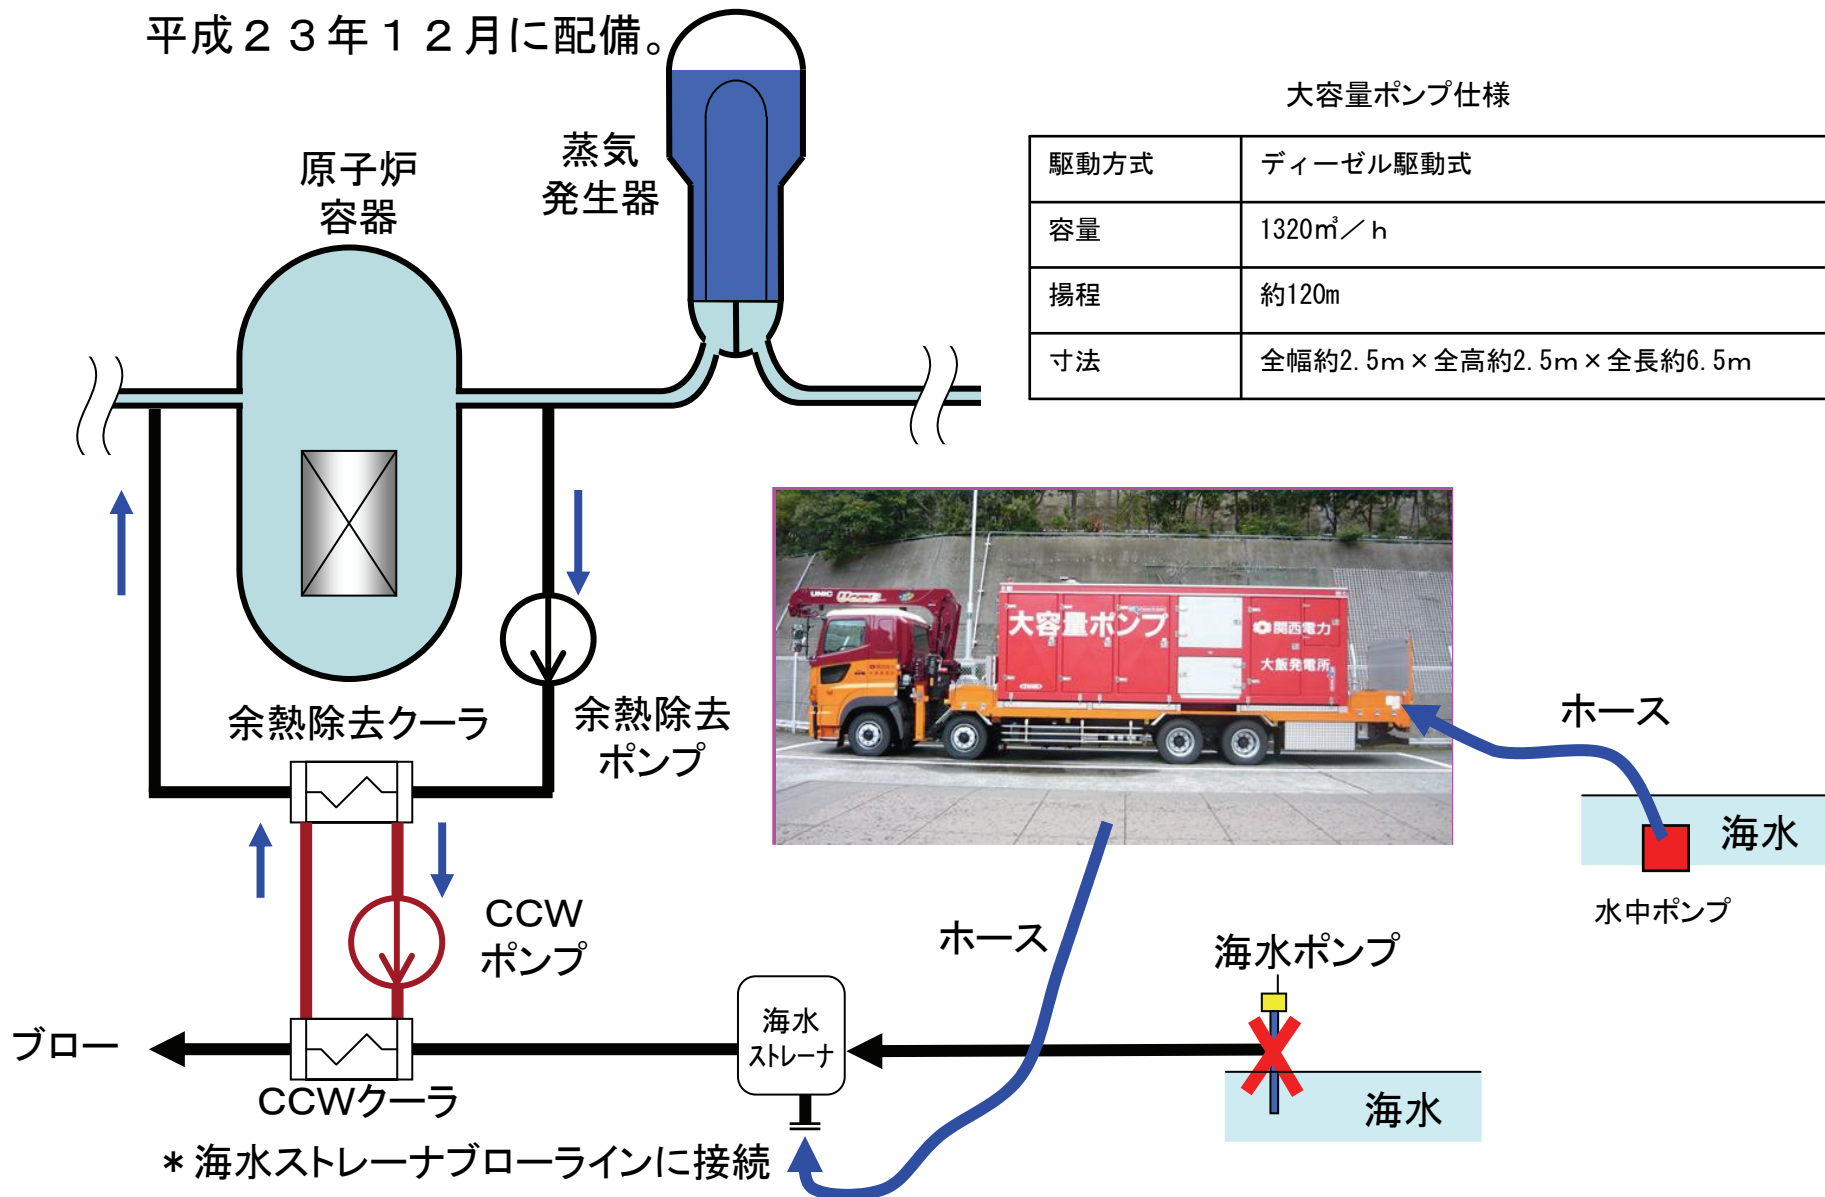
# 大容量ポンプの設置

炉心冷却機能の更なる充実を図るため、ディーゼル駆動式の大容量ポンプを平成23年12月に配備。

大容量ポンプ仕様

駆動方式	ディーゼル駆動式
容量	1320m <sup>3</sup> /h
揚程	約120m
寸法	全幅約2.5m × 全高約2.5m × 全長約6.5m

\* 海水ストレナブローラインに接続

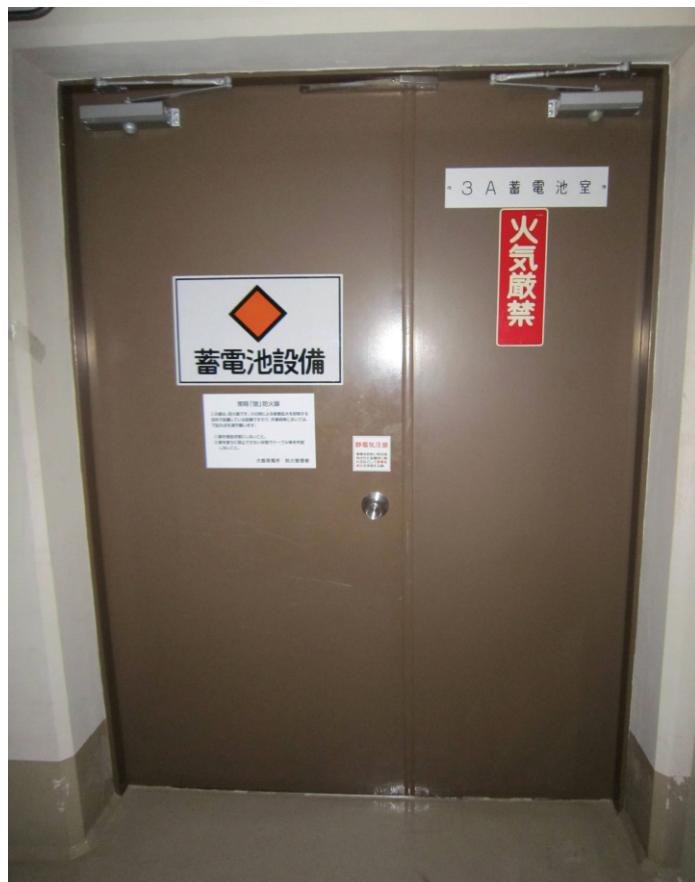
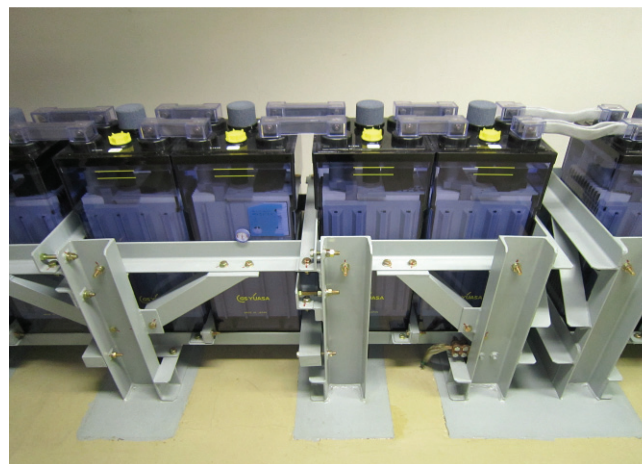
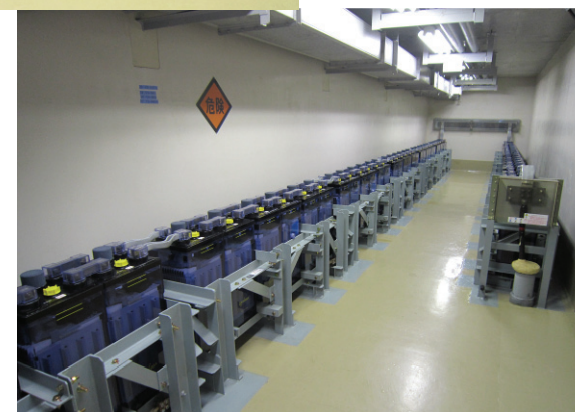
# 直流電源装置(3号機 蓄電池室)

以下の蓄電池を2組

- ・種 別 : ファイバークラッド式
- ・形 式 : CS-1400
- ・個数(セル) : 60
- ・浮動充電電圧(V) : 129
- ・10時間率容量(Ah) : 1400

EL: 15. 8m

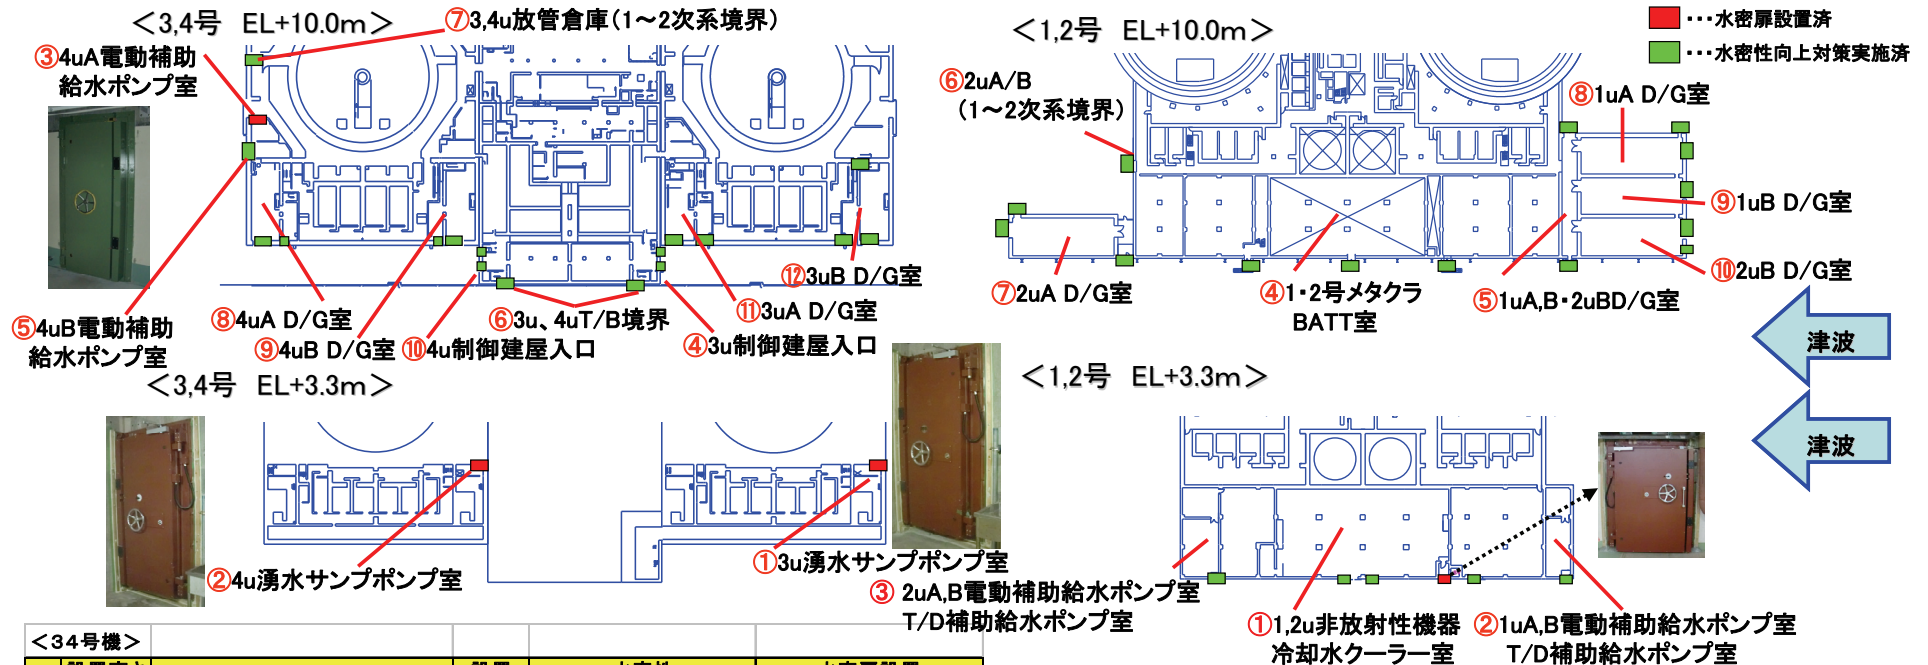
# 浸水対策について

津波発生時の管理区域、メタクラ室、バッテリー室、タービン動補助給水ポンプ室、非常用ディーゼル発電機室への浸水を防止するため、EL+11.4mまでの扉、貫通部の水密性向上および水密化を実施している。水密性向上対策についてはH23.10に全て完了しており、現在、更なる安全性向上のため、水密扉の設置を進めている。(4箇所実施済み。全箇所(40箇所)はH24.9月末予定。)

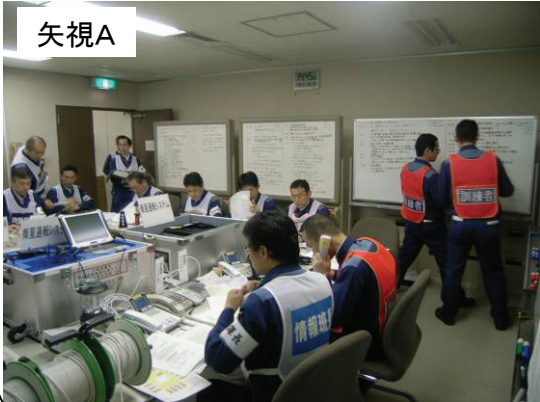
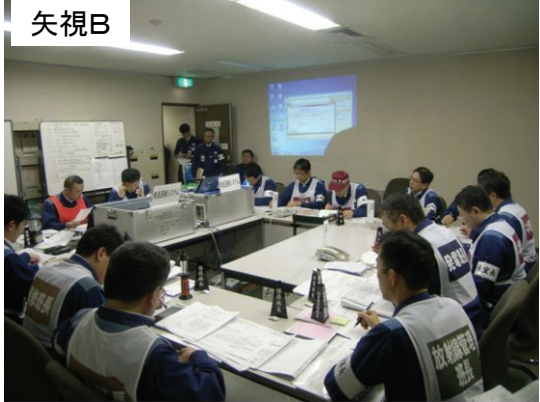
## 平成24年3月18日 大飯発電所防災訓練状況写真

- 各室床面積
- 事故対策本部 : 約58m<sup>2</sup>
  - 保修班詰所 : 約50m<sup>2</sup>
  - 発電班・情報班詰所 : 約74m<sup>2</sup>
  - 安管班他詰所 : 約92m<sup>2</sup>
  - 控え室 : 約102m<sup>2</sup>
  - 合計 : 約376m<sup>2</sup>
  - (参考 緊対所: 約280m<sup>2</sup>)

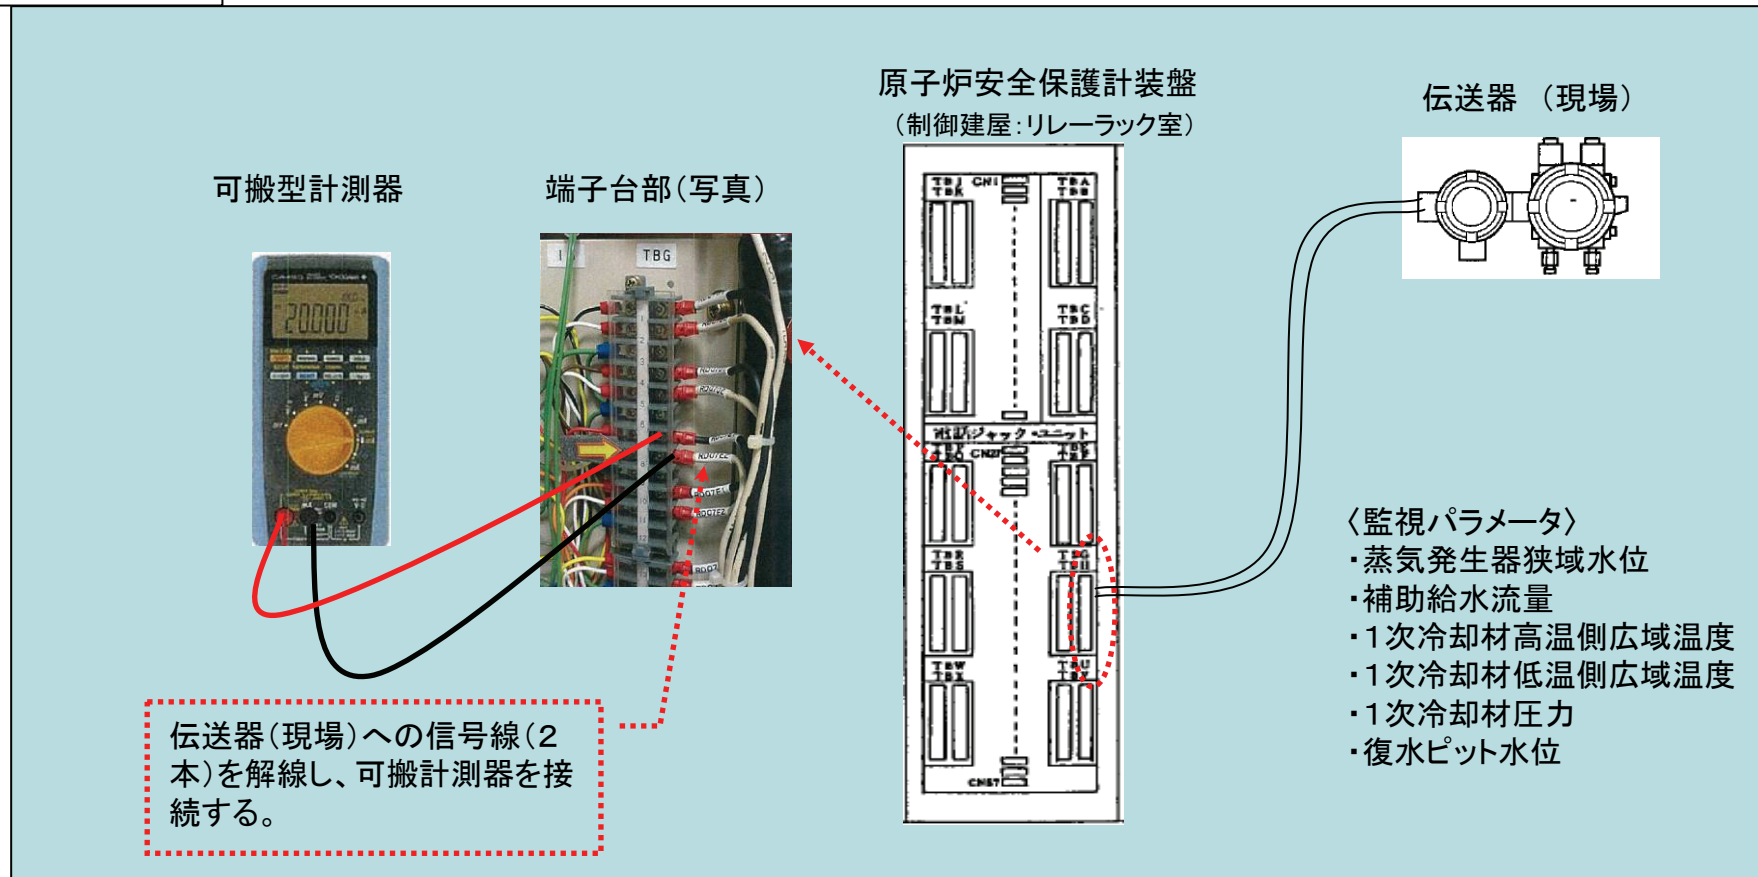
## 概要図

伝送器には通常、原子炉安全保護計装盤からDC24Vの電源を供給することで、指示監視が可能であるが、盤電源が遮断された場合は、伝送器からの信号線を解線し、可搬型計測器を接続することでDC24V電源が供給され、伝送器からの電流信号が測定できる。  
(マニュアル整備を実施し実効性向上)

伝送器には、24V電源を供給しているが、24V供給の際の連続測定時間は、伝送器からの出力電流値により変わるが、目安としては下記の通り。

最小出力(4mA)では約27時間

中間出力(12mA)では約10時間

最大出力(20mA)では約6時間30分
