## 東海道線 大船駅構内 列車と電化柱が衝撃した事象について

2023 年 8 月 6 日

東日本旅客鉄道株式会社  
横 浜 支 社

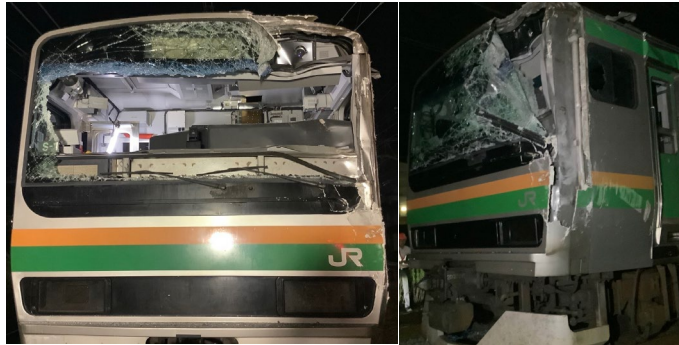
①先頭車前面損傷

- ・進行左側の損傷大

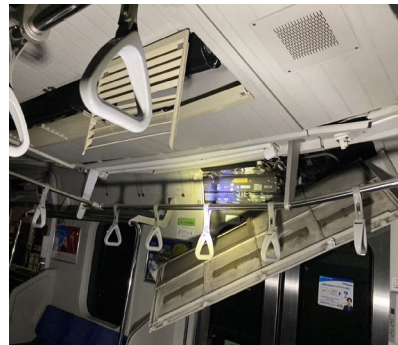
②先頭車客室損傷

- ・天井板垂下
- ・吊手棒落下

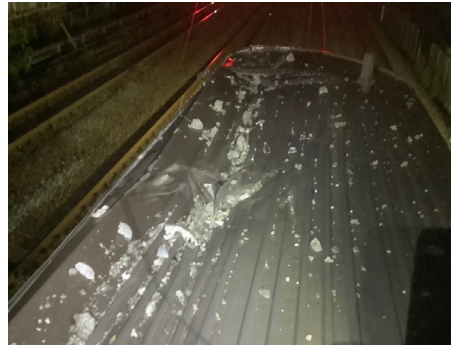
③屋根損傷

- ・屋根穴あき複数
- ・碍子と推定する破片多数
- ・アンテナ損傷

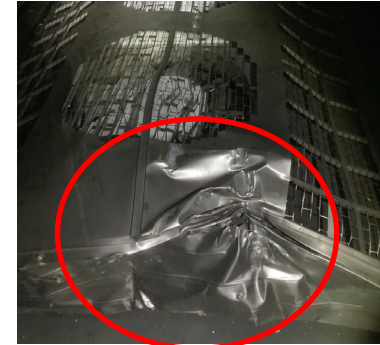
④空調装置損傷

- ・空調装置本体損傷

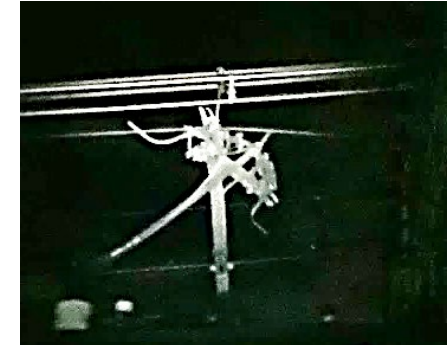
⑤パンタグラフ損傷

- ・パンタグラフと架線が絡まった状態
