ITARDA INFORMATION

交通事故分析レポート No.124

特集 アクセルとブレーキペダルの踏み間違い事故

~高齢ドライバーに特徴的な事故の防止に向けて~

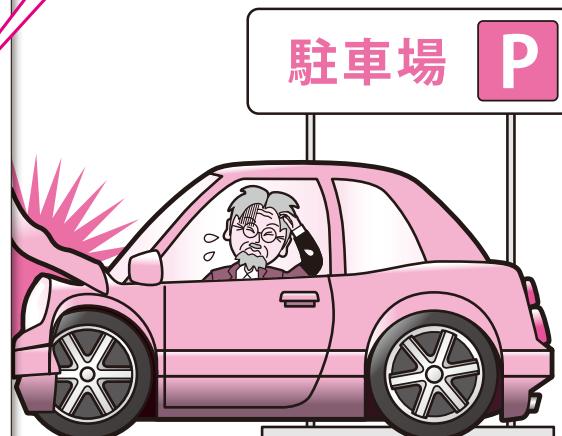
高齢ドライバーは過去10年間で
約2倍に増加し今後更に増加

注) 高齢者人口、高齢四輪免許保有者=65歳以上を集計

運転免許証を保有する高齢者はこの10年間で約2倍に増え、今後も増加することが予想されます。このことから高齢ドライバーによるペダル踏み間違いが原因となる事故が増加する可能性が懸念されます。近年、車両側からドライバーをサポートする、安全運転サポート車による事故防止に大きな期待が寄せられており、これらの車両が普及することで一定の事故抑止効果が期待されます。しかし、サポート機能の備わった車両が普及するまでには、それなりの年月を要すると考えられており、普及と並行して事故防止対策を考えていくことは重要な課題となっています。

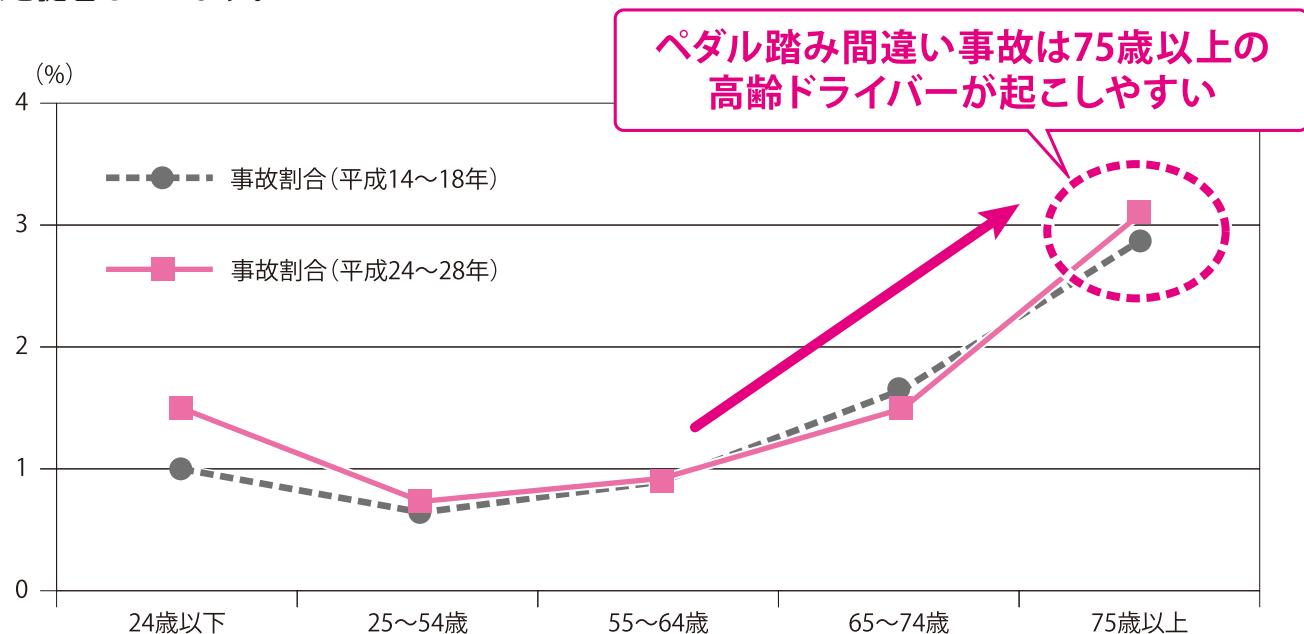
図1 第1当事者が四輪車の年齢層別のペダル踏み間違い事故割合(特殊車、ミニカーを除く)

アクセルとブレーキペダルの踏み間違い事故の全体の事故に占める割合^{注1)}を年齢別に見ると、65歳以上の高齢ドライバーのうち、特に75歳以上の高齢ドライバーでその割合が高くなっています。この傾向は10年前と変わらず、加齢の影響が運転能力の低下をもたらしていると考えられ、高齢ドライバーに特徴的な事故形態の一つとなっています(図1)。

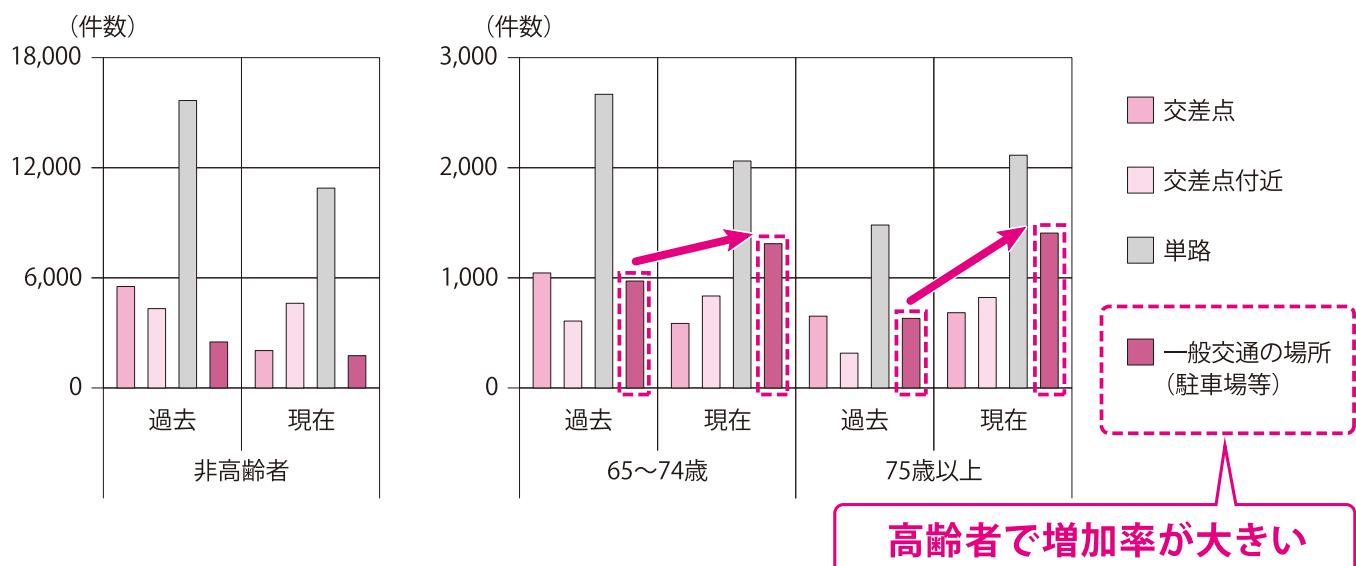
図2は、特殊車とミニカーを除く四輪車(以下、四輪車)が第1当事者^{注2)}(以下、1当)となったペダル踏み間違い事故の発生件数を、64歳以下(以下、非高齢者)、65~74歳及び75歳以上の3つの年齢層別に、10年前の傾向(過去:平成14~18年の合計値)と現在(平成24~28年の合計値)を道路形状別に比較したグラフになります。事故発生件数は、各年齢層ともに単路が最も多いことがわかります。また、高齢者層では、一般交通の場所(駐車場等)^{注3)}においても事故発生件数は多く、道路形状別の中で最も増加率が大きいといった特徴も見られます。

図2 第1当事者が四輪車の年齢層別、道路形状別のペダル踏み間違い事故件数
(過去:平成14~18年、現在:平成24~28年)

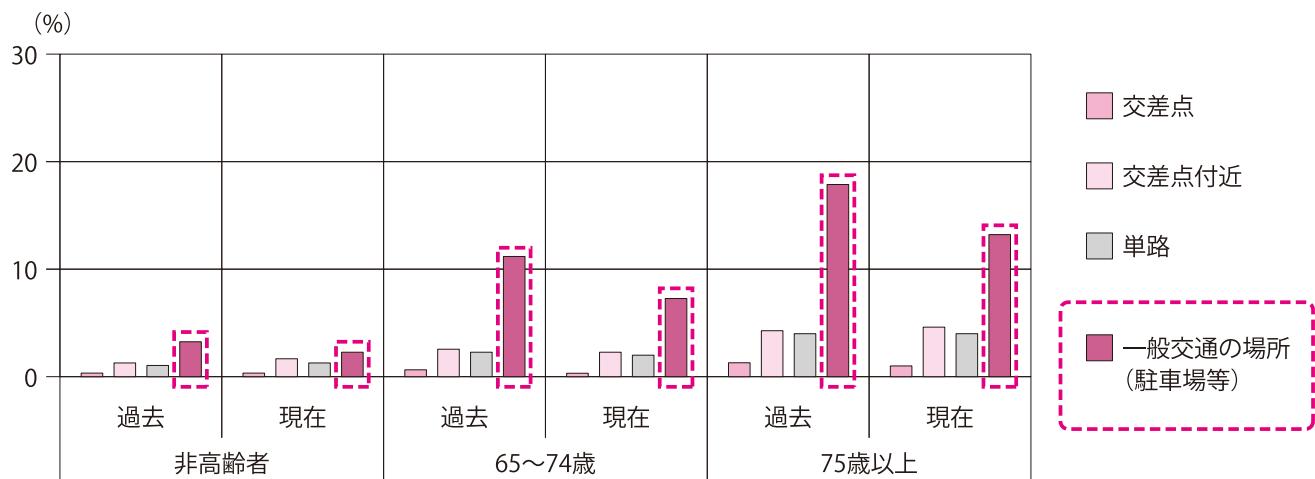
図3は、年齢層別・道路形状別に四輪車が1当となった全事故に占めるペダル踏み間違い事故割合を示したものです。道路形状別の事故割合で見ると、高齢者層では一般交通の場所(駐車場等)の割合が他の道路形状に比べると高くなり、10年前との違いも見られません。この傾向は特に75歳以上の高齢者で強いようですが、事故割合の低い非高齢者でも同様な傾向となっており、一般交通の場所(駐車場等)は、各年齢層に共通してペダル踏み間違い事故を起こす危険性の高い場所であることがうかがえます。すなわち、駐車場等の公道以外の一般交通が利用する場所は、運転操作に与える影響が最も現れる道路環境であるといえます。一方、交差点や交差点付近、事故件数の最も多かった単路での割合は、各年齢層においても一般交通の場所(駐車場等)に比べ低くなっています。

図3 第1当事者が四輪車の年齢層別、道路形状別のペダル踏み間違い事故割合
(過去:平成14~18年、現在:平成24~28年)

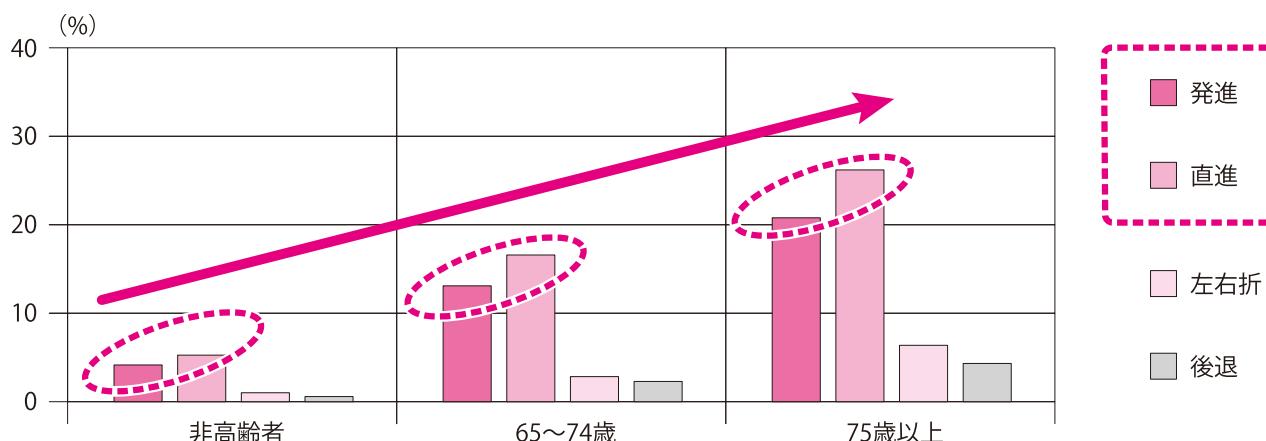
図4は、駐車場等で発生した四輪車が1当となったペダル踏み間違い事故割合を、平成24～28年の事故データを基に年齢層別・行動類型別に示したものです。図4の全体から、各年齢層に共通して、発進時^{注4)}と直進時^{注5)}の割合の高いことがわかります。特に高齢になるにつれその割合が高くなり、事故を起こす危険性は加齢に伴って高くなることが分かります。一方、各年齢層において右左折時や後退時の割合は、発進時と直進時に比べ低くなっています。

図4 第1当事者が四輪車の年齢層別、駐車場等における行動類型別のペダル踏み間違い事故割合(平成24～28年)

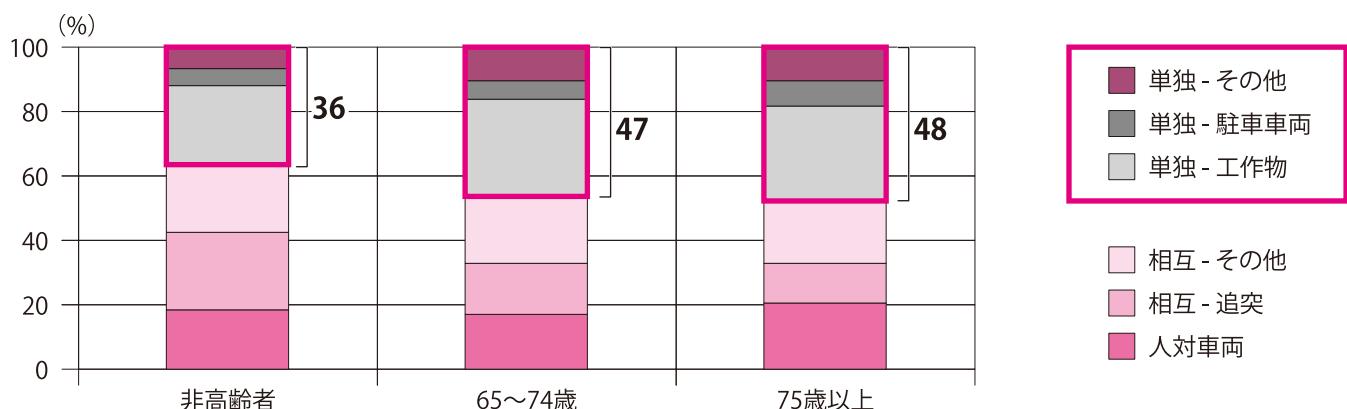
図5は、駐車場等における発進・直進時の事故を対象として、四輪車が1当となったペダル踏み間違い事故の事故類型別構成割合を年齢層別に示したものです。高齢者層は単独事故、特に家屋や塀等へ衝突する工作物衝突の割合が高くなるという特徴がわかります。一方、車両相互の割合は非高齢者で高くなり、人対車両については各年齢層で割合の差が見られません。

図5 第1当事者が四輪車の年齢層別、駐車場等における発進・直進時の事故類型別のペダル踏み間違い構成割合（平成24～28年）

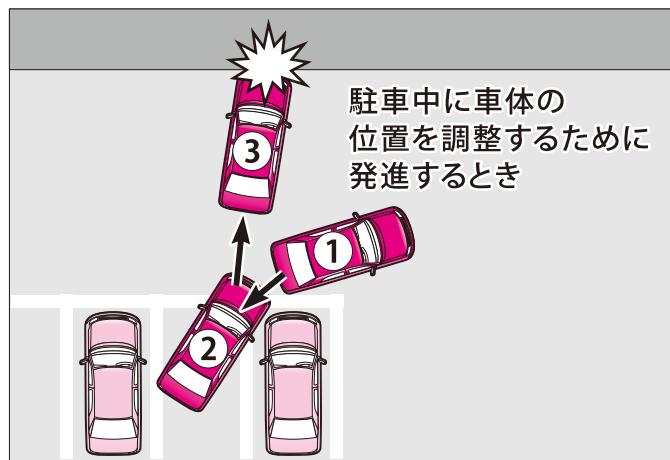
●車の駐車中に一旦車体の位置を調整するため発進するとき(図6・発進時(1)を参照)

図6 発進時の典型的な事故のパターン

等の事故を示してみました。駐車場等は限られたスペースの中で運転行動を行う必要があるため、車両の切り返し等によるアクセルとブレーキペダルの踏み替えが増えることや急な発進をしがちになること等が、事故につながると考えられます。

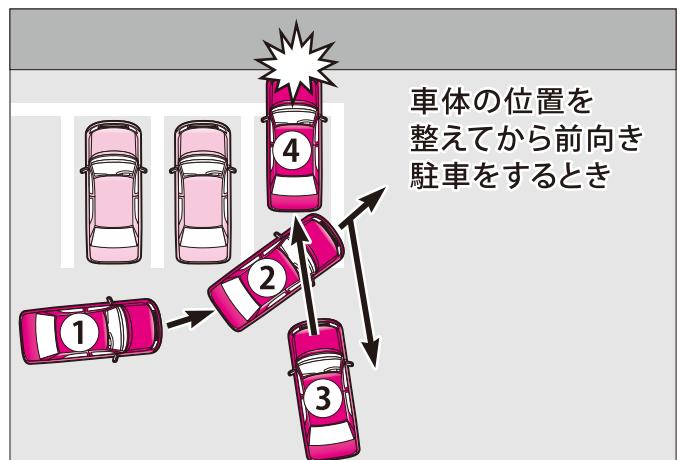
●車体の位置を整えた状態から前向き駐車するとき(図7・発進時(2)を参照)

図7 発進時の典型的な事故のパターン

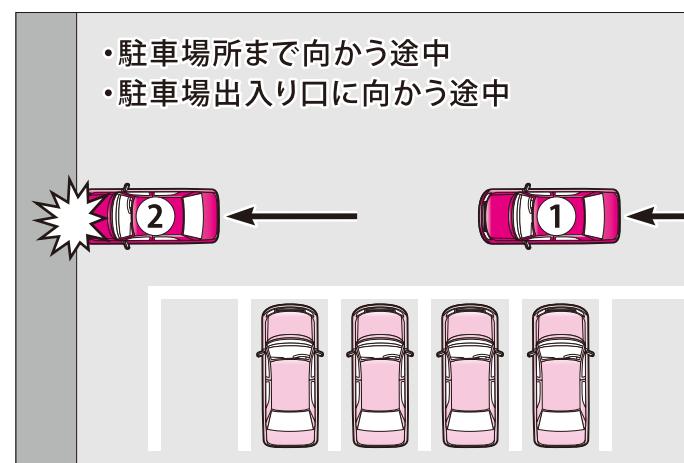
- 駐車場所まで向かう途中、駐車場出入り口に向かう途中(図8・直進時を参照)

の事故を示してみました。駐車場内を移動する際には、歩行者や他の車の存在、さらには駐車場所を探す行為等で、ブレーキ操作を伴う速度調節が増えることや歩行者等に注意するあまり脇見運転になりやすく急なペダル操作をしがちになること等が、事故につながるものと考えられます。

図8 直進時の典型的な事故のパターン

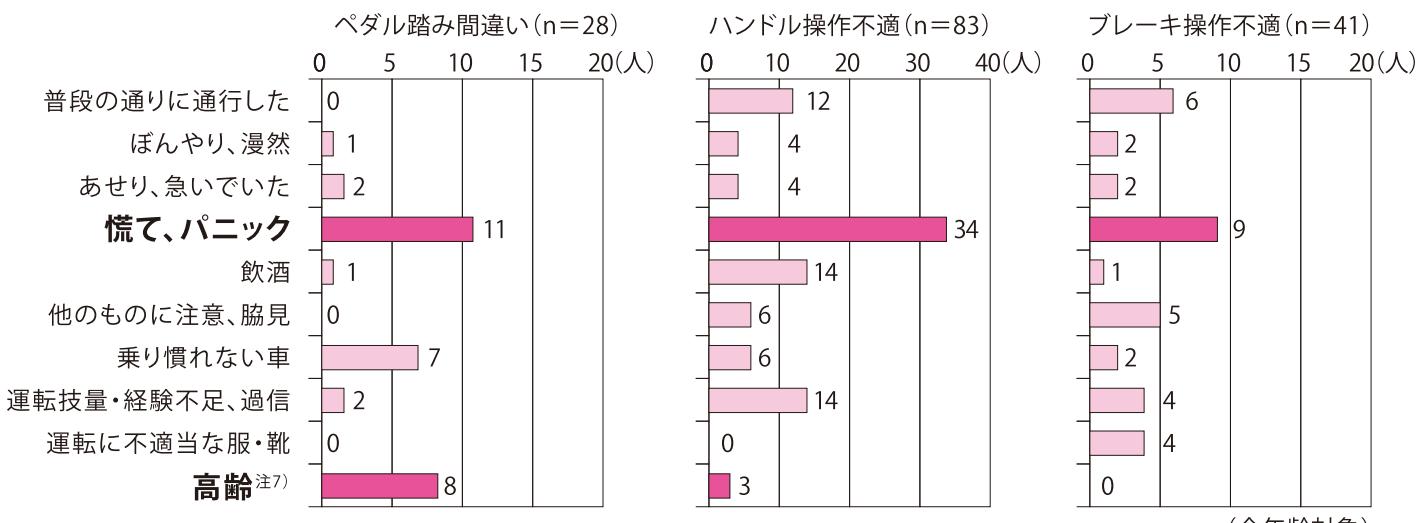
ドライバーの人的要因別では、3つの操作不適による事故に共通して”慌て、パニック”が操作ミスの中で最も多い要因となっており、運転操作に与える影響の強いことがうかがえます。ドライバーは、何らかの危険を認知し、その回避行動をとる際に、慌てたり、パニックに陥ったりすると操作をミスし、事故に発展することが考えられます。慌て、パニック場面に遭遇しない、事故発生の危険な状況を引き寄せないためにも、安全確認といったドライバーの注意力を高めることが重要であるといえます。

ペダル踏み間違いは、前途の分析でも示した“高齢要因”が他の操作不適より多くなっており、高齢ドライバーによる典型的な事故としての特徴も見られます。乗り慣れない車等の運転操作そのものに影響を与える人的要因の多さも特徴となっています。

図9 操作不適事故を起こしたドライバーの人的要因(複数回答有り)

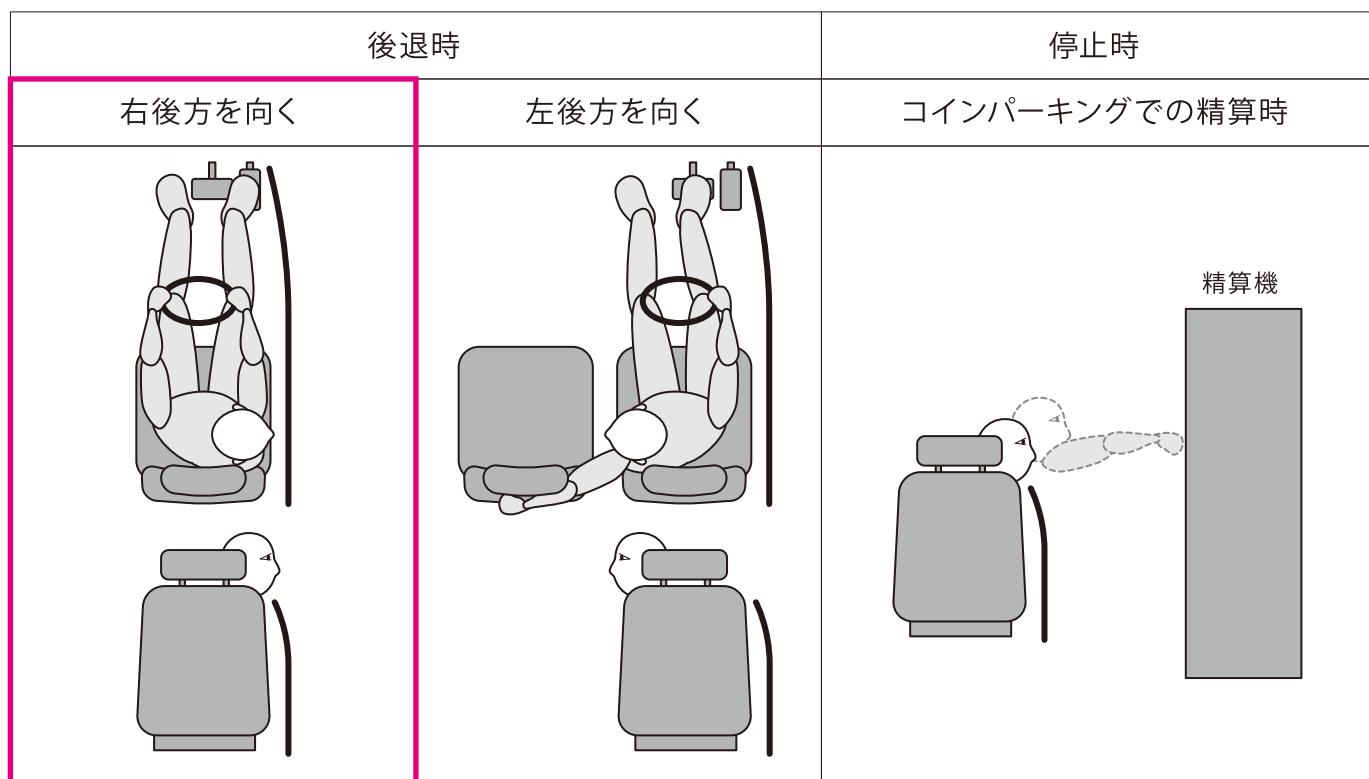
本研究は、高齢者の股関節の可動角度(以下、内旋角^{注8)})は加齢により小さくなるという先行研究を参考に、高齢ドライバーが運転姿勢を変えることによっては、右足先がアクセルペダルに近い位置を踏む傾向があるのではないかを検証してみました。例えば、高齢ドライバーが運転中に上半身を右方向にひねるような姿勢を取った状態でブレーキペダルを踏もうとした際には、無意識のうちにペダルを踏む足先が自然に右方向へ移動し、ブレーキペダルを踏むつもりでアクセルペダルを踏んでしまうことが考えられます。図10で示すように運転姿勢を変える挙動の中から、車両の右ドアから顔を出した状態で後方を目視する後退駐車を想定し、ペダルの踏み替え挙動の検証を行いました。若年層を対象とした実験結果では、運転姿勢の変化によってペダルを踏む右足先の位置がアクセルペダル側にずれる傾向があることがわかりました。このことから、高齢ドライバーとなればさらにペダルを踏む右足先の位置がアクセルペダル側の近い位置にずれる可能性が顕著になるものと考えられます。

↑ 今回は右後方を目視する後退時を想定した検証を試みた

図10 運転姿勢を変える挙動

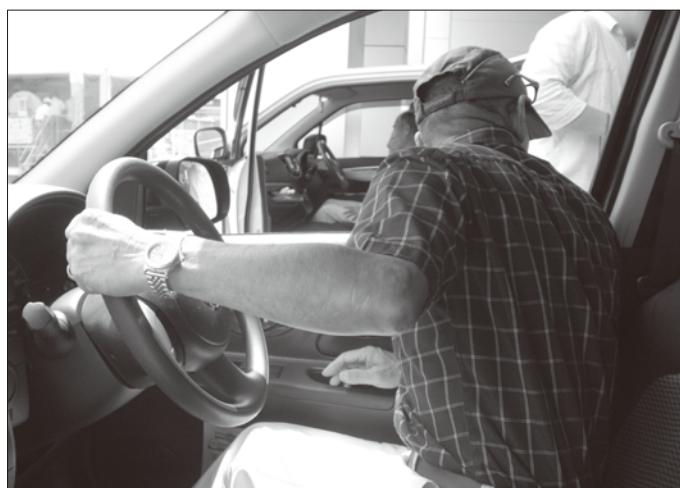
図11は、高齢ドライバーを対象に行った、車両を駐車場等に駐車させるための後退運転を想定した検証方法を示したもので、個々の高齢ドライバーに合ったシートポジションに調整した後、上半身を右方向にひねり、後方を目視する姿勢を一定に保ちながら、ブレーキペダルとアクセルペダルを右足先で踏み替える動作を繰り返し行ってもらいました。高齢ドライバーがペダルを踏み替える挙動の中で注目した点は、

図11 上半身を右方向にひねり後方を目視する姿勢

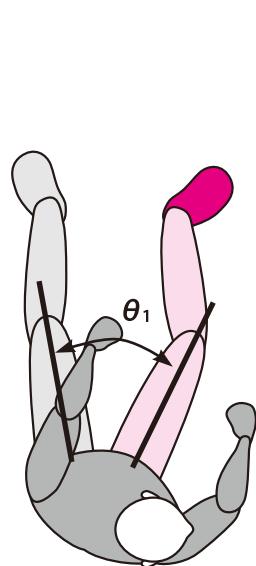
図12 両脚大腿部の開き角度

- ・図12で示す両脚大腿部の開き角度(θ_1)
- ・図13で示す右足先のブレーキペダルに対する傾き角度(θ_2)
- ・図14で示すブレーキペダルの左端から右足先の踏み位置との距離

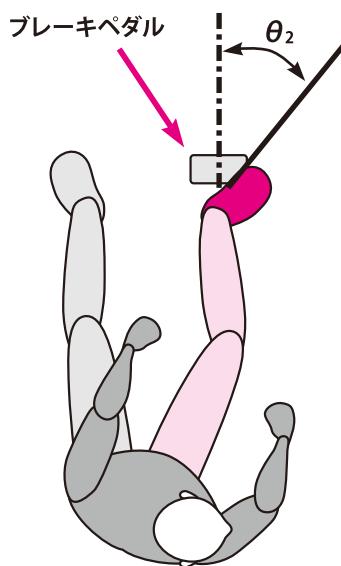
図13 右足先の傾き角度

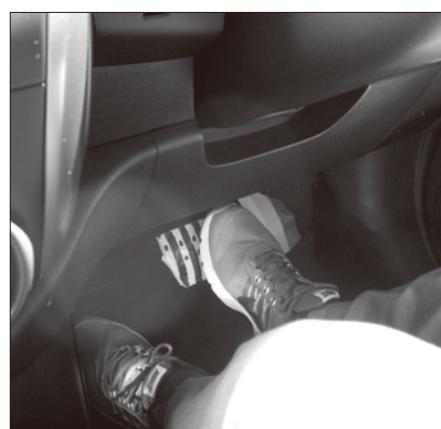
図14 ブレーキペダルの踏み位置

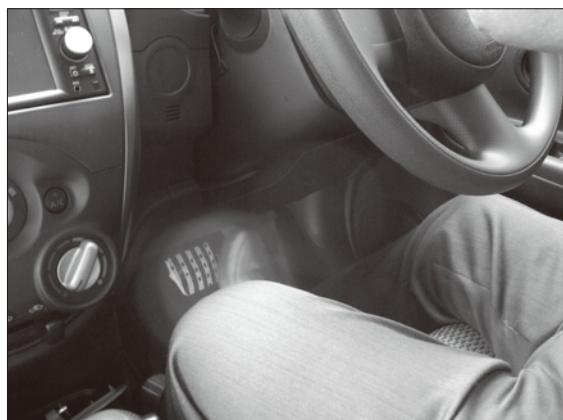
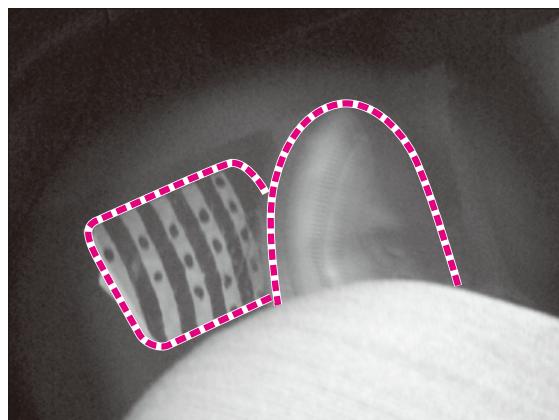
図15は、コンパクトカーで行った男性高齢ドライバーの検証例を、図16は、軽乗用車で行った男性高齢ドライバーの検証例を示したものです。男性高齢ドライバーについては、どちらの試験車両でも両脚大腿部を大きく開くケースや、右足先を大きく右に傾けてブレーキペダルを踏むケースが多い結果となっています。男性高齢ドライバーに見られた両足大腿部の開き角度が大きい場合や右足先の傾き角度が大きい場合では、右足先がブレーキペダルの右端の位置を踏むこととなり、アクセルペダルに近い位置を踏むケースが多いというものでした。女性高齢ドライバーの中には、両脚大腿部を閉じた状態で後方の確認をするケースがあり、ペダル踏み間違い事故を起こしにくい方法でペダル操作をする女性高齢ドライバーが見られましたが、大半は男性高齢ドライバーと同様に両足大腿部を大きく開くケースや、右足先を大きく右に傾けてブレーキペダルを踏むケースが見られ、右足先がアクセルペダルに近い位置を踏むケースが多いことがわかりました。高齢ドライバーは男女を問わず若年層に比べ内旋角が小さい傾向にあることから、高齢ドライバーのペダルを踏む足先が、加齢とともにアクセルペダルに近い位置に踏み位置が変化していくものと考えられます。

図15 両足大腿部及び右足先の姿勢（コンパクトカー）

今回の実験を通して、高齢ドライバーの両脚大腿部の開き角度やペダルの踏み位置の関係を、試験車両の車種別に見ると、コンパクトカーは軽乗用車より両脚大腿部の開き角度やペダルの踏み位置のばらつく範囲が広い傾向にありました。ドライバーのシートポジションに対するコンパクトカーと軽乗用車のペダル配置の違いが影響したものと考えられます。

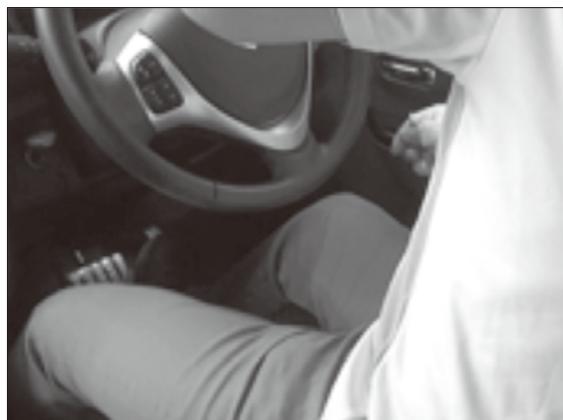
図16 両足大腿部及び右足先の姿勢（軽乗用車）

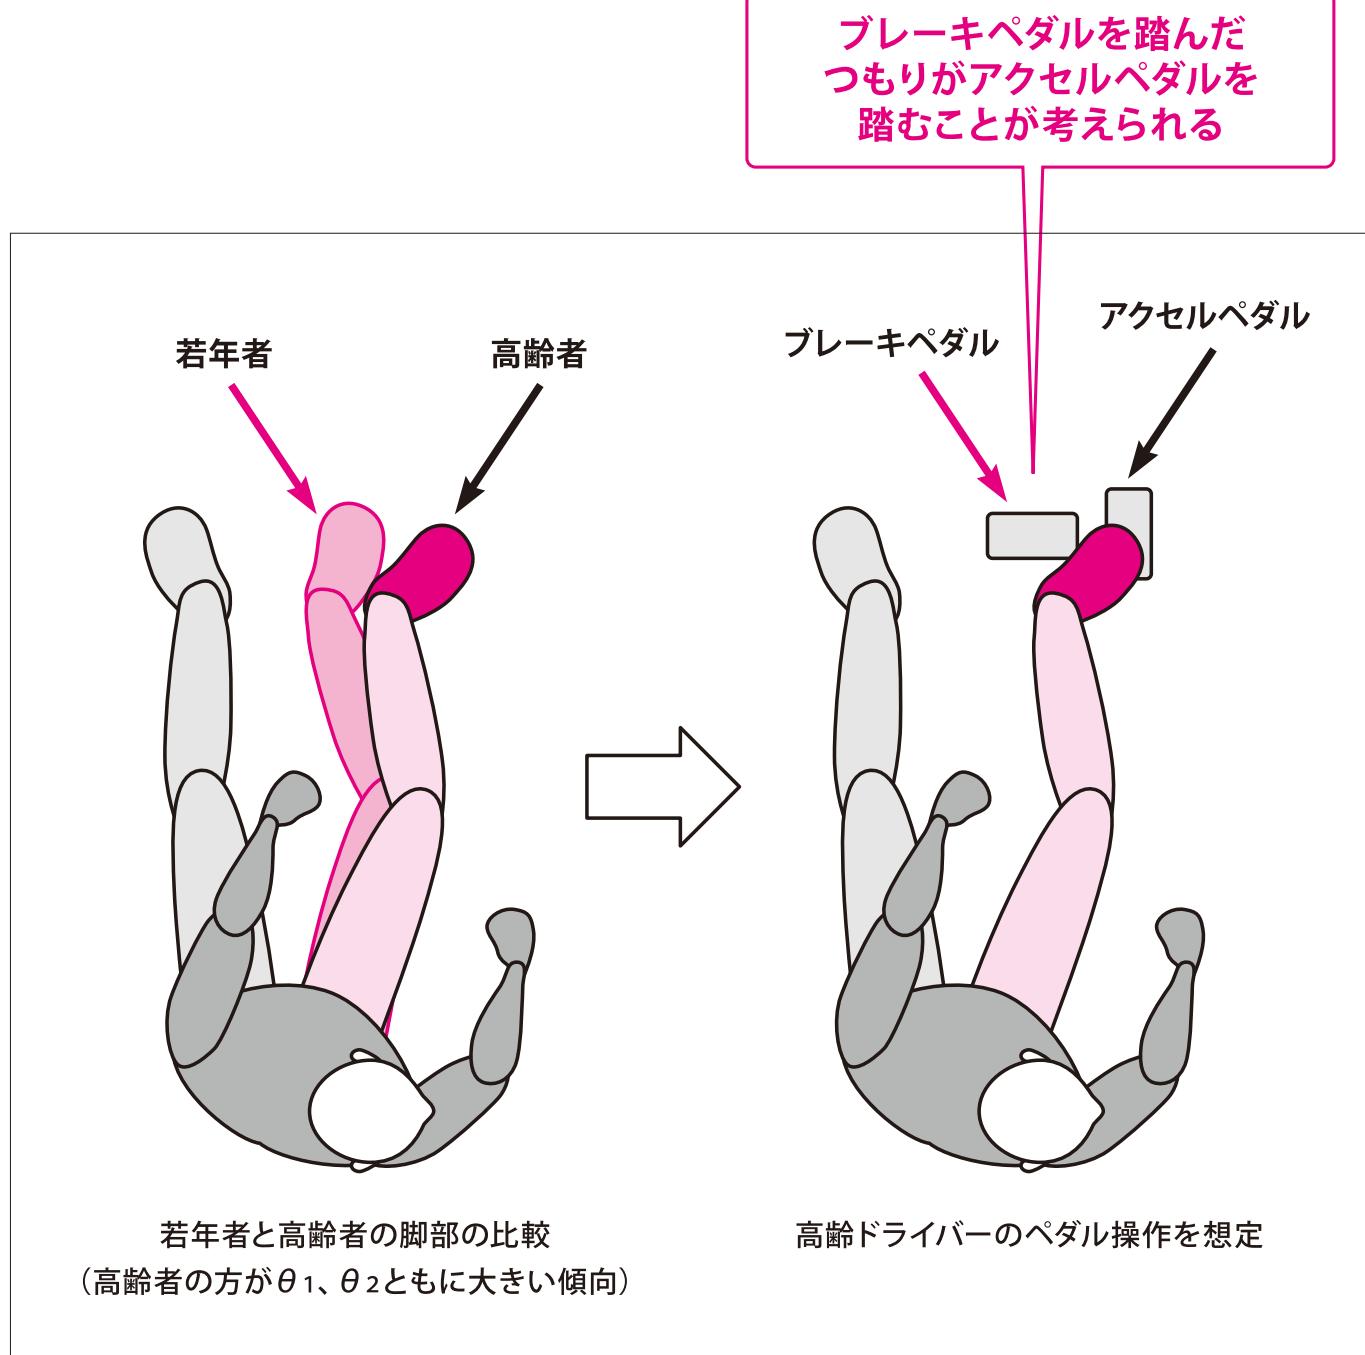
図17は、本検証で得られた知見を基に、高齢ドライバーの体の柔軟性の低下が着座姿勢及びペダル踏み間違いに及ぼす関係を示したものです。上半身を右方向にひねり、後方を目視する後退運転の姿勢の状態では、高齢ドライバーのペダルの踏み替え挙動に次のような傾向が見られました。

- ・両脚を広げる姿勢をとることにより股関節をあまり動かさない方法でペダル操作をする。
- ・右大腿部を右方向にややひねった姿勢でシートに座りペダル操作をする。
- ・右足先を右方向に傾けた姿勢でペダル操作をする。

したがって高齢ドライバーは、上半身を右方向にひねり、後方を目視した状態でブレーキペダルを操作しようとする際には、アクセルペダルに近い場所を踏み易くなり、ブレーキペダルを踏んだつもりが間違えてアクセルペダルを踏み込んでしまうことが考えられます。

(高齢者の方がθ₁、θ₂ともに大きい傾向)

図17 上半身を右方向にひねり後方を目視する後退運転の姿勢の状態を想定

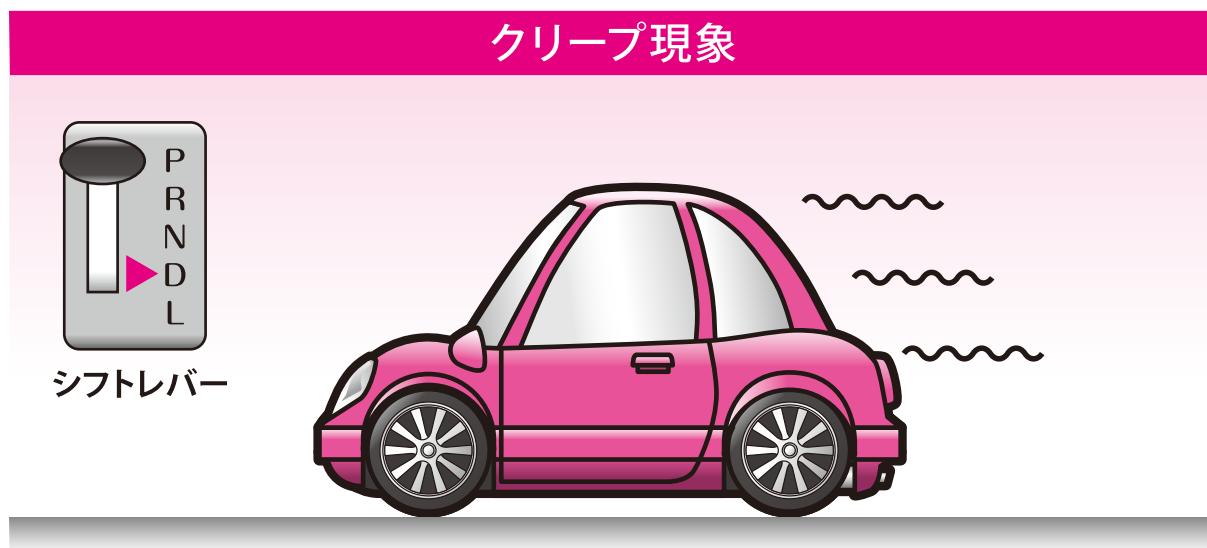
駐車場等での運転は、限られたスペースの中で、一般的に低速域で走行するものです。AT車では、発進時または直進時においてもブレーキペダルに足を載せた状態で、状況に応じてできる限り車両のクリープ現象を活用した運転を取り入れていきましょう。

活用例1) アクセルペダルとブレーキペダルを踏み替えることの多い駐車場等では効果的であると考えられます。

活用例2) 急発進の防止には効果的であると考えられます。
