東北新幹線古川駅～仙台駅間 はやぶさ・こまち6号が走行中に連結部が外れ停車した事象について

2024年9月30日
東日本旅客鉄道株式会社

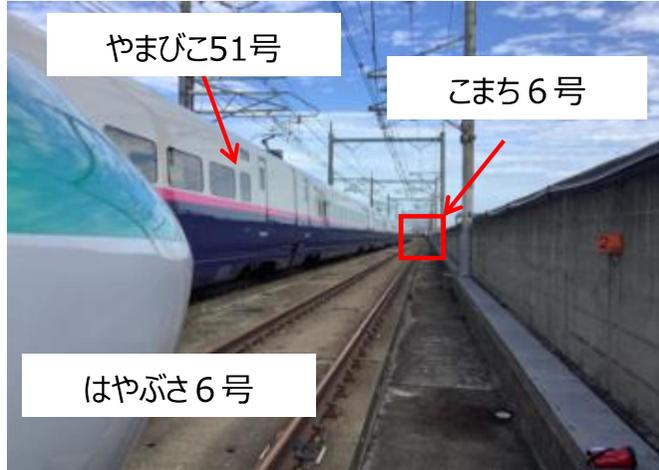
別紙1 概況

概況：走行中に、はやぶさ号とこまち号の連結部が外れ、非常ブレーキ及び緊急ブレーキにより停車

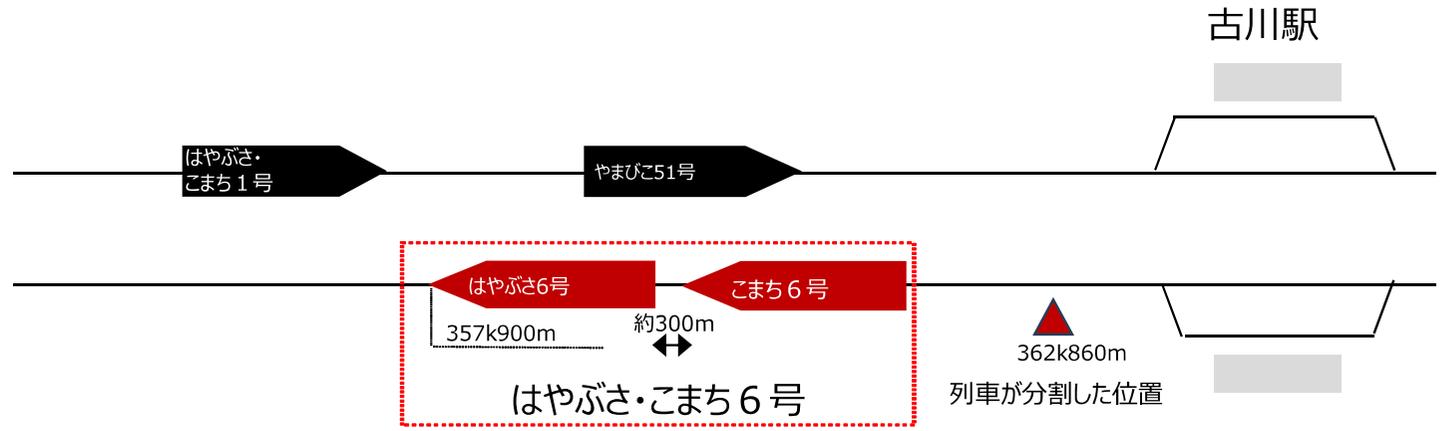
停車状況

←東京方

新青森方→

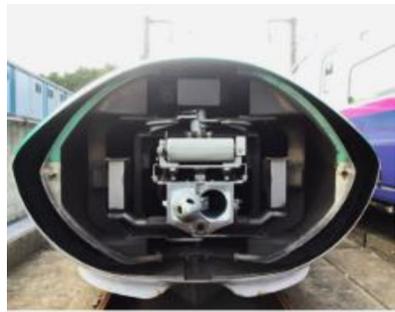
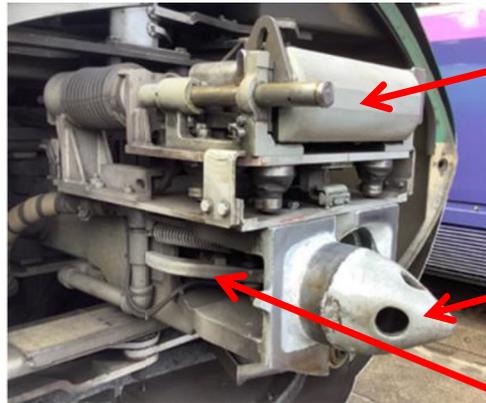
E 5系 はやぶさ号10号車

電気連結器

連結錠

密着連結器

テコ シリンダー

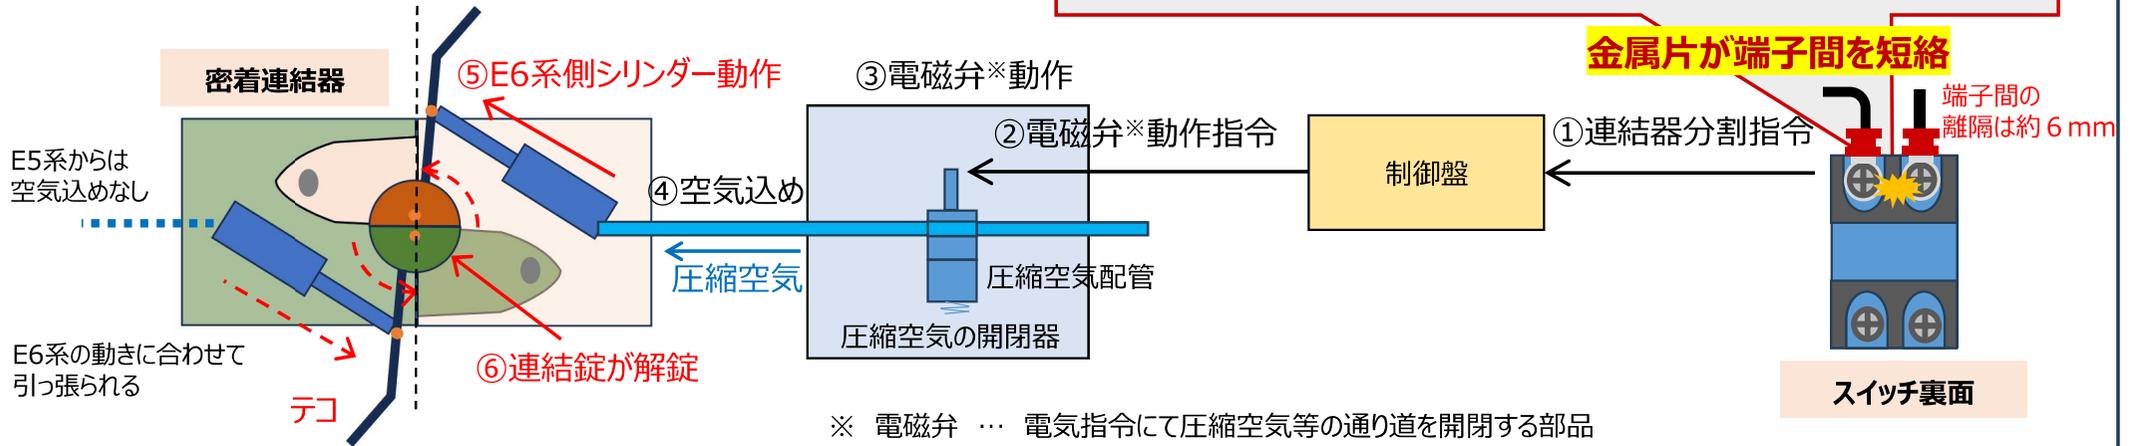
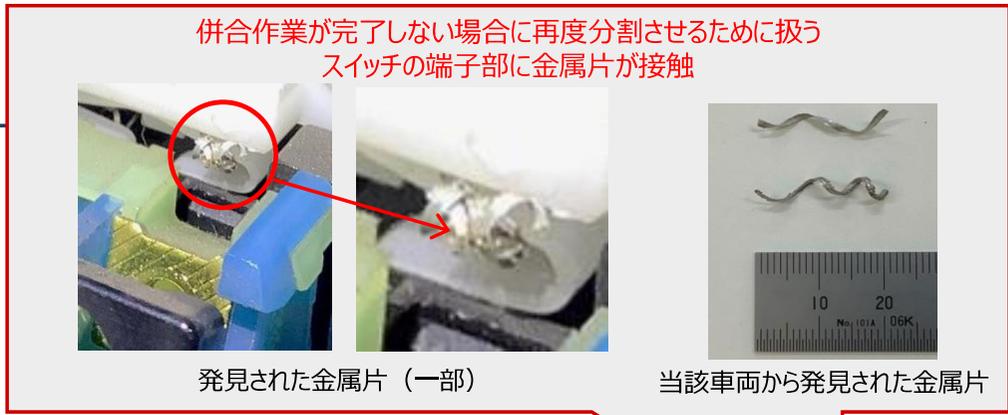
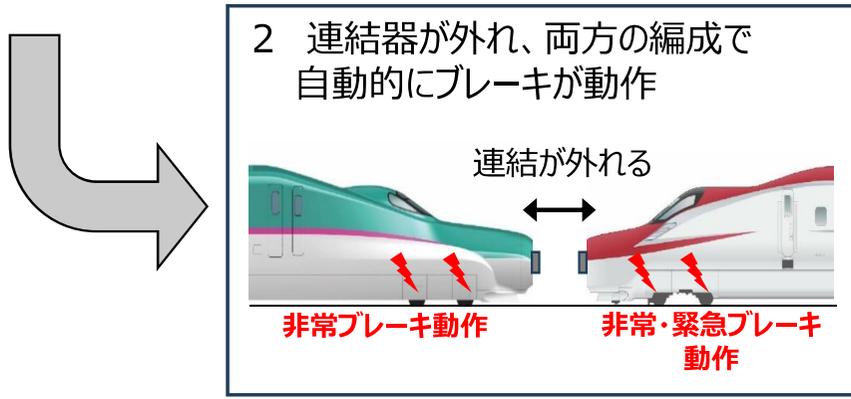
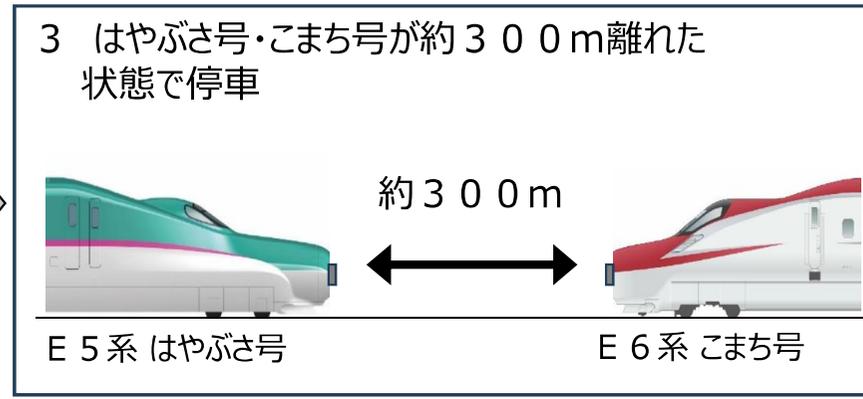
別紙 2 走行中に連結部が外れた推定経緯

- ・E6系こまち号の調査において発見された金属片により、E6系運転台に設置されている、併合作業が完了しない場合に再度分割させるために扱うスイッチの端子間が短絡
- ・これにより、本来スイッチを扱うことで電気的につながる箇所が強制的につながり、連結器が外れた
- ・車両メーカーとの調査によると、この金属片は車両の製造時に発生したものの一部が車体内部に残っていた

1 E6系側において、金属片が端子を短絡したことで連結器を分割させる回路が動作

- ・暫定対策として、当該のスイッチから配線を取り外し、回路を無効化（併合運転を行う全96編成）
- ・恒久対策として、連結器を分割させる回路が走行中に動作しない仕組みに見直す
