別府鉄道資料から観た非電化地方鉄道における ディーゼル車両検修実態

——三岐鉄道、江若鉄道、八幡製鐵所運輸部および別府鉄道——

坂上 茂樹・原田 鋼

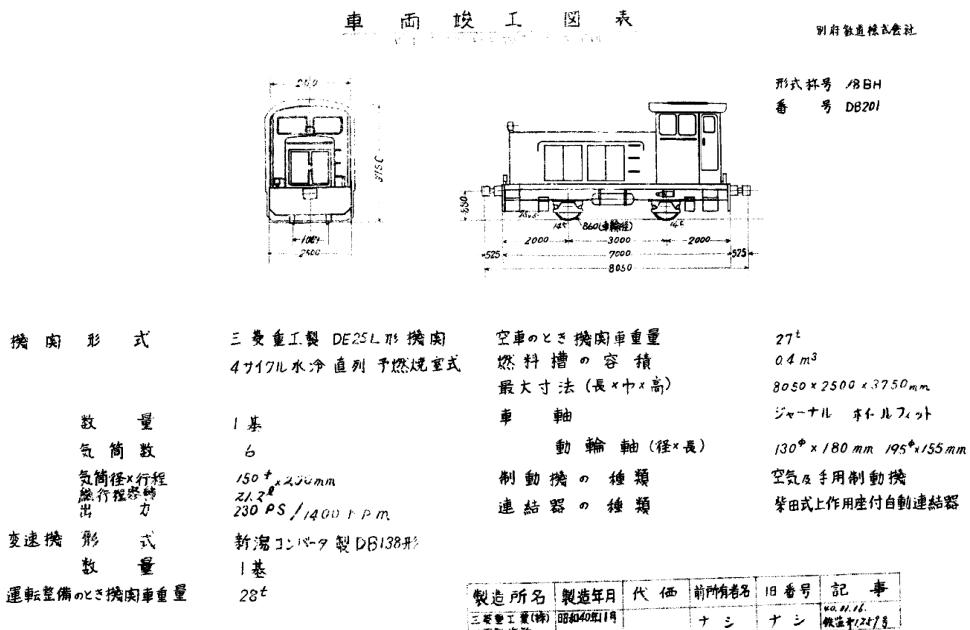
図6 別府鉄道DB201号ディーゼル機関車車両竣工図表

前掲監査資料、より。キャプション下には「四輪歯車駆動、四輪ディーゼル機関車」と書かれているらしい。最下段右端、記事は 40. 11. 16 鉄監第 1259 号。

DB201 機関車は車軸配置 B_0 の 28t[・]L型ディーゼル機関車であり、1965年11月、三菱重工業三原製作所の製造。倒産した山陽特殊製鋼(株)の注文流れ品と伝えられているが、別府鉄道には唯一、新製納入されたディーゼル車両である。機関は三菱 DE25L 型(予: 6L-150×200mm, 230PS/1400rpm.)、変速機は新潟コンバータ製 DB138 型トルクコンバータ(6要素3段タービン式、最大効率 80%以上、ストール・トルク比約5)。そこからの動力伝達は推進軸方式に依るもので、サイドロッドは用いられていないかった。最も調子の良かった本機は別府鉄道廃止時点まで在籍しているが、詳細な検修実績等は瞥見出来ていない。

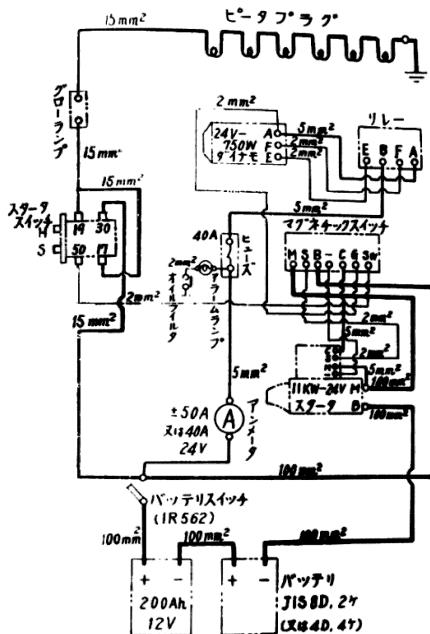
図7 DE25 の電気回路

三菱日本重工業(株) 東京車両製作所『ディーゼルエンジン DE型 取扱説明書』より。

型を基本とし、DE21の始動は当時の建機用大型ディーゼルの常例として始動用ガソリン機関に依っており、予燃焼室に電気的予熱栓を持っていなかった。また、電動機に依る始動を行い予燃焼室に始動補助装置としてのグローブラグを持つ派生モデルはDE25型と呼称された。これがDB201の主機となった機関である⁵⁾。

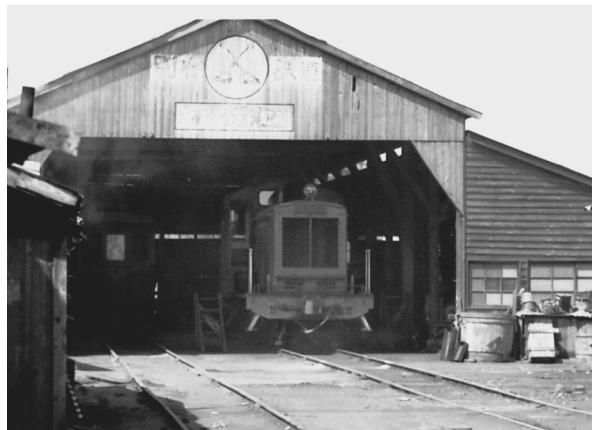
図 8 別府機関区検修車庫と DC302 機関車

DC302 機関車は 1953 年、川崎車輛によって倉敷市交通局（→水島臨海鉄道）DC501 として製造された川車製 30t⁵、車軸配置 C₀ の L 型ディーゼル機関車の 2 号機（製番 12）で、建造当初は本邦私鉄界最大のディーゼル機関車であった。機関は DMF31S の派生機種として捻り出された振興造機（→神鋼造機）の DMH36（予：8L-170×200mm, 定格出力 300PS/1300rpm, 最大出力 350PS/1600rpm.），流体クラッチと同時噛合式 4 段変速機付き。別府の購入価額は 14,388,000 円であった。表 4 に見る通り大して好成績ではなかった本機についても廃止時点まで稼働した関係上、修理データの類は閲覧出来なかった。現在、DC302 は地元で 2 軸客車ハフ 5 と共に静態保存されている⁶⁾。

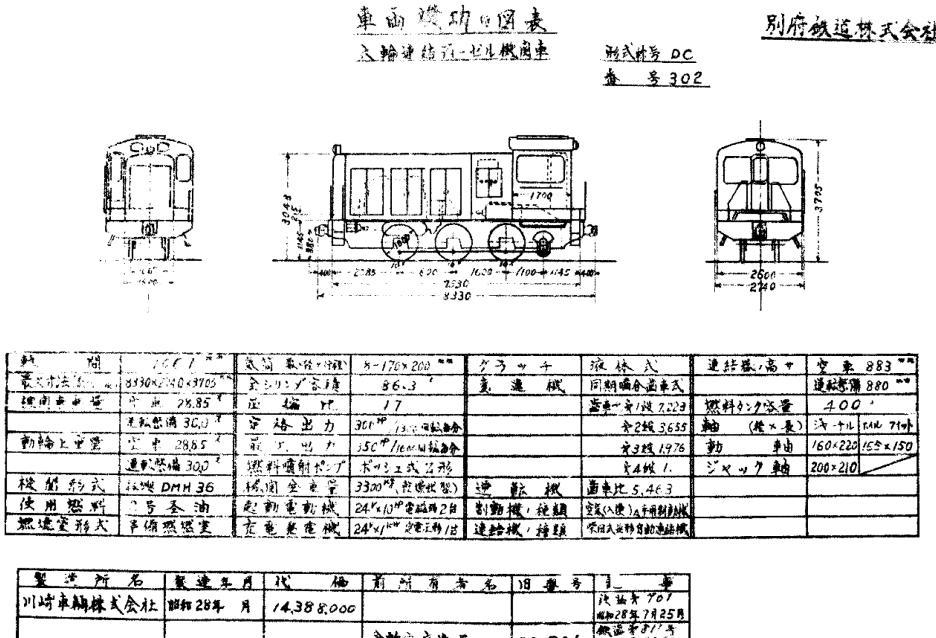
図9 DC302 車両竣工(功)図表

最下段右端、記事欄は鉄監第701号、昭和28年7月25日、鉄監第811号、昭和41年9月6日。

7) 総排気量 86.3ℓ とあるが 36.3ℓ の誤り。この誤りは『思い出の車両集』でも繰返されている。燃焼室型式も予備燃燃室式ではなく予燃焼室式。⁷⁰60 年には追加されていた背中のコブは描かれていないから本図は新製時の姿である。コブの正体と誕生に係わる当方の推理は以下の通りである。側面図に破線で描かれた機関本体の輪郭は約 2.5m と車体幅程もある DMH36 の全長を皆目反映していない。短い機関を載せる料簡で構えていた処へ馬鹿に長い機関を収めた結果、新製時にはマフラーの容量不足が招来されていた。このための騒音に堪りかね、ラフに言えばマフラー —■— 終端の ■ 部を■状の延長増容部に置換え、この継ぎ足し部から上方に排気させるよう改めたものの、増容部のボンネット上への突出しが余りにも不細工であっため覆いを被せた。コブの中身についてはファイバースコープを扱える向きなら覗いてご検証頂くのも一興であろう。

但し、DC302 の不格好さはコブではなく過大なボンネット・サイズに由来する。その異常な背丈は機関と共に台板上にマウントされる外径の大きな発電機を直結駆動するためクラシック軸芯を上げざるを得ぬディーゼル・エレクトリック・プラント……時にヨリ長行程の 6 気筒機関に依るそれ……を持つ 45t 級機関車辺りへの発展性が視野に入れられていたことの、同じくその間延びした長さは様々なパワー・プラントに対応した適正な重心(→軸重)配分能力を重視したことの、総じて標準化に拘泥しない系列展開が志向されたことの結果かと想われる。流石に DMH36 の長さにだけは閉口させられたように窺えるのではあるが。

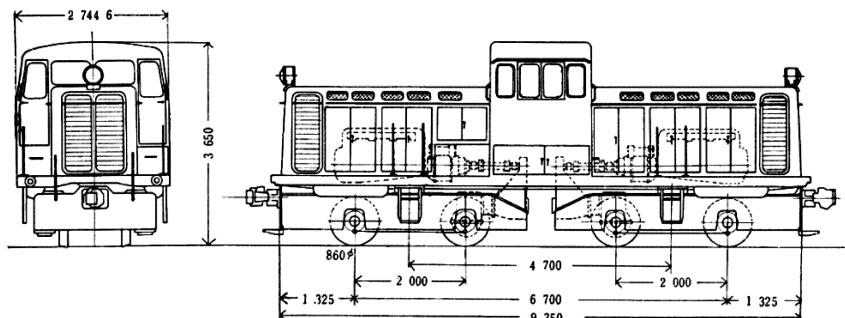
図 10 国鉄 DD11 型ディーゼル機関車

汽車製造(株) KSK DIESEL HYDRAULIC LOCOMOTIVES. より。

汽車製造における液体式ディーゼル機関車開発は'52 年の自社用 C 型機(製番 2725, 2726、振興 DMH17, 同 TC-2)に端を発し、外販では同じ動力ユニットを持つ'53 年の岡山臨港鉄道(株)向けジャック軸+ロッド式 B 型機 102 号(製番 2722)が嚆矢となっている。この L 型機関車のパワーユニットを背中合わせに合体させた凸型機が'54 年の国鉄試作機関車 DD11 型 3 両(推進軸式、製番 2731~2733)である⁹⁾。

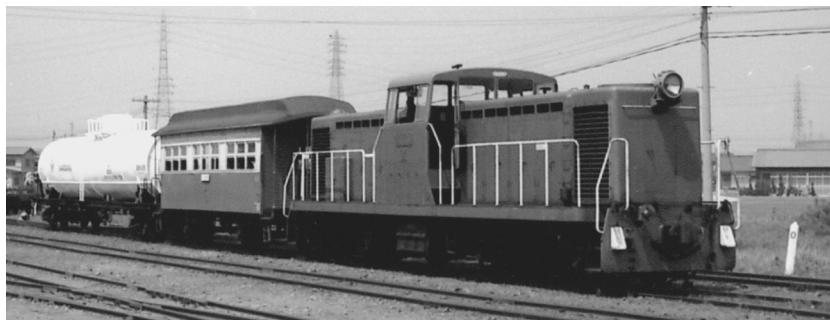
図11 DD1351 機関車牽引の土山線混合列車

江若時代 (『鉄道ピクトリアル アーカイブスセレクション32』[2015-8], 142頁) に比して極端な零落ぶり。

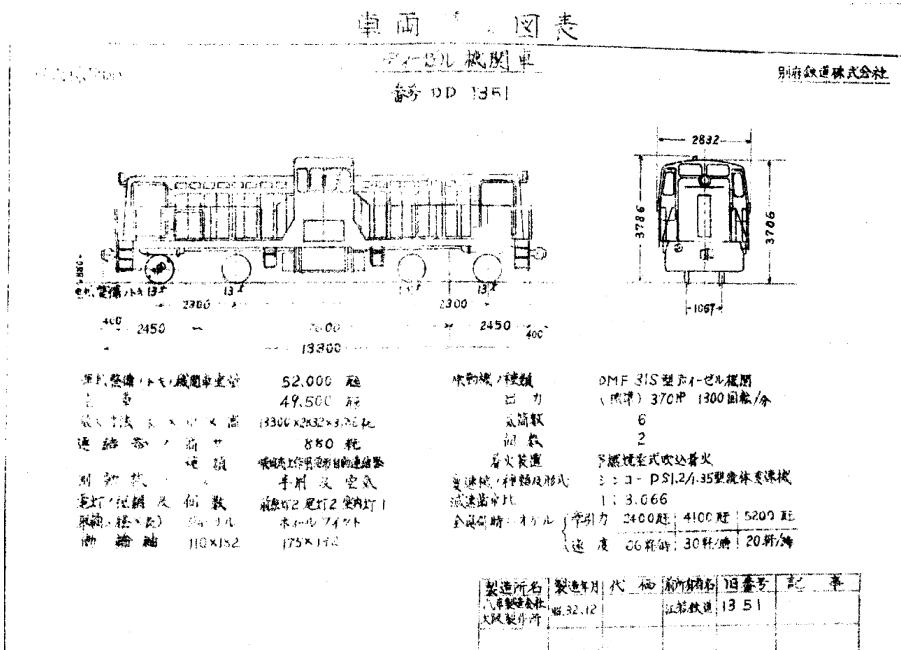
図12 別府鉄道 DD1351 ディーゼル機関車車両竣工図表

前掲監査資料、より。

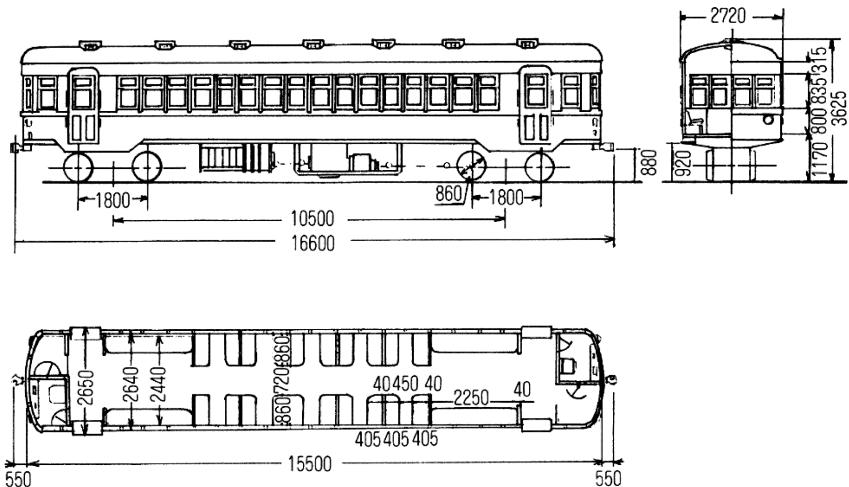
図14 別府鉄道キハ101号ディーゼル動車車両竣工図表

別府鉄道(株)『思い出の車両集』より。

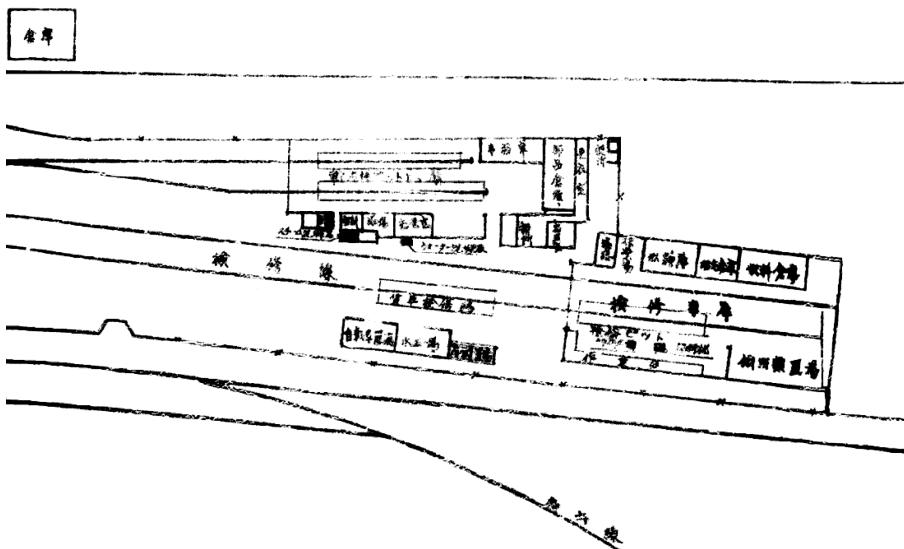
図 15 1973 年頃の別府鉄道、別府機関区

機関区、車庫の所在地、作業内容及び平面圖
(所在地 加古川市別府町鎌町の地)

別府鉄道(株)『車両関係監査資料 昭和 48 年 10 月 2, 3 日』より。自転車置き場の一隅には Ford T 型の機関を応用した大阪、河野唧筒の手牽き消防ポンプまで鎮座していた¹⁶⁾。

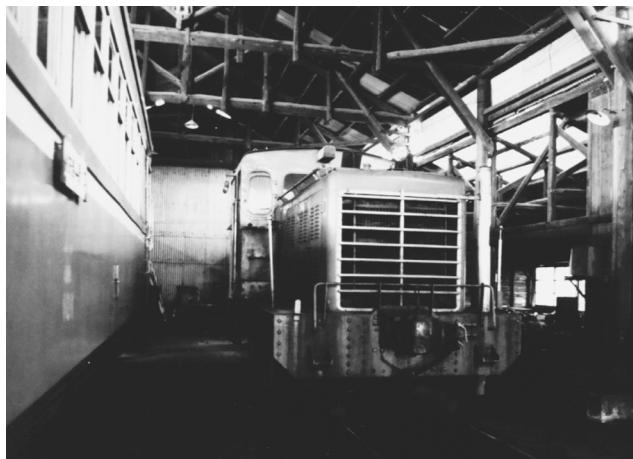
図16 別府鉄道 DC301 ディーゼル機関車

DC301は江若鉄道として初めてのディーゼル機関車で、1964年、元、熊延鉄道、DC251（1960年、帝国車輌工業製L型、DMH17S、240PS、液体式）に代替され、別府鉄道に売却されるま

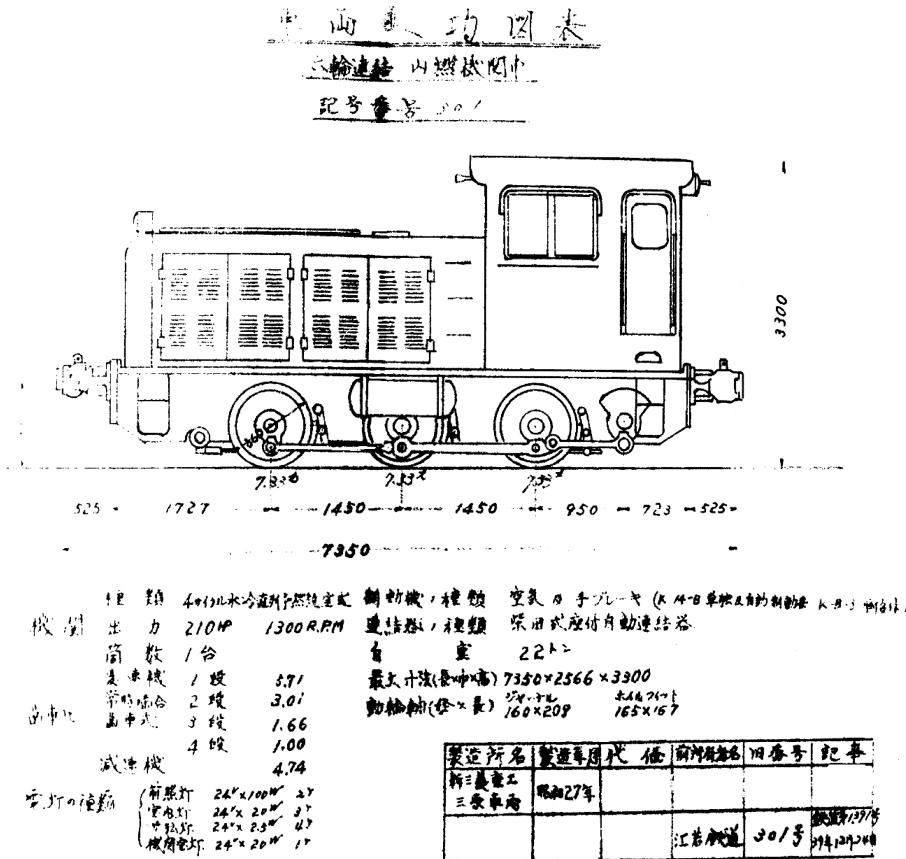
図 17 別府鉄道 DC301 号ディーゼル機関車車両竣工図表より

判り辛いが車輪径は 860mm である。一部文字列の浪打ちはネガの変形のため。記事欄は鉄監第 1391 号、昭和 39 年 12 月 24 日。

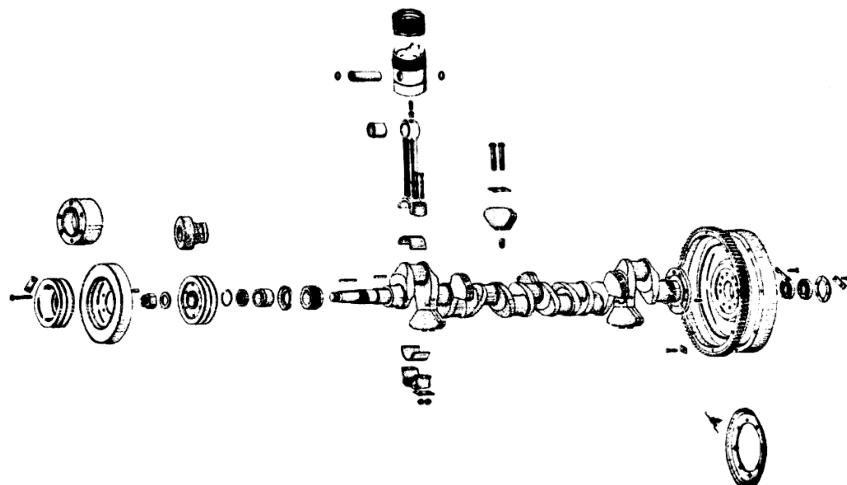
図 20 DE 機関の主運動部

右手式クラシク軸には内部モーメント対策としての釣合錘が6個、ボルトオンされていた。

21) このクラシク軸亀裂・折損頻度は材料不良や鍛造上の欠陥を疑わせて余りある。住友金属工業の型鍛造に依るクラシク軸粗形材量産は1959年以降であり、少なくとも初期のDEはこれを利用出来ていない。

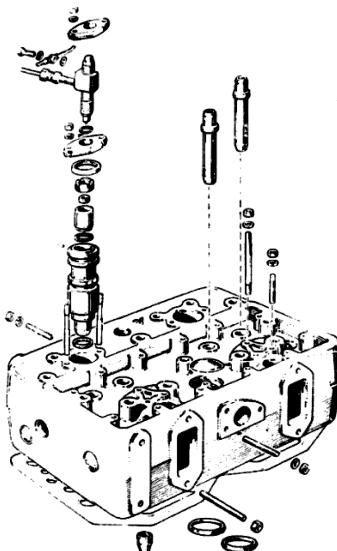
図 21 DE 機関の 2 気筒一体の気筒頭回り

左側面に砂抜孔とシーリング・キャップ、左上に噴射ノズルと予燃焼室回り、右上に弁案内、下にガスケット（薄板状詰物）と弁座環（大きい方が吸気）。

28) 冷却水套を形成する目的で主型に仕込まれる中子を型バラシ後、除去するため、鋳物には中子を支える幅木の孔以外に比較的大きな砂抜き孔が要所要所に設けられており、ここから針金などで突いて中子砂を抜く。砂抜き孔には最終的に鏡板の曾孫のような鋼板プレス品のシーリング・キャップが圧入される。然しながら、そのハメアイ（弹性による張り）や鋳物自体の経年変形への読みが浅く、これが十全に機能し得なかった場合には事例のような内部漏水事故を惹起する場合がある。

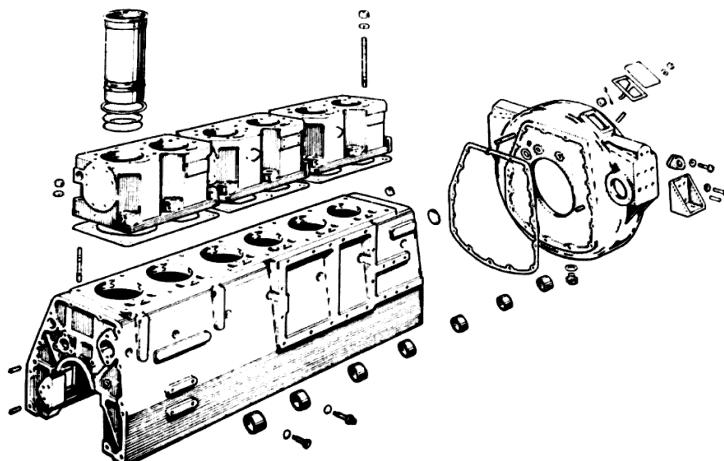
図 22 DE 機関の気筒ライナ、気筒体、クランク室、フライホイール・ハウジング

構造的には別体構成が多用されており、鋳造歩留り最優先の設計である。ライナの下のOリングのように見える円環はシム、その下の扁平な鼓型のモノはパッキンと表示されている。下方に7個並べて描かれているのはカム軸々受ブッシュ。

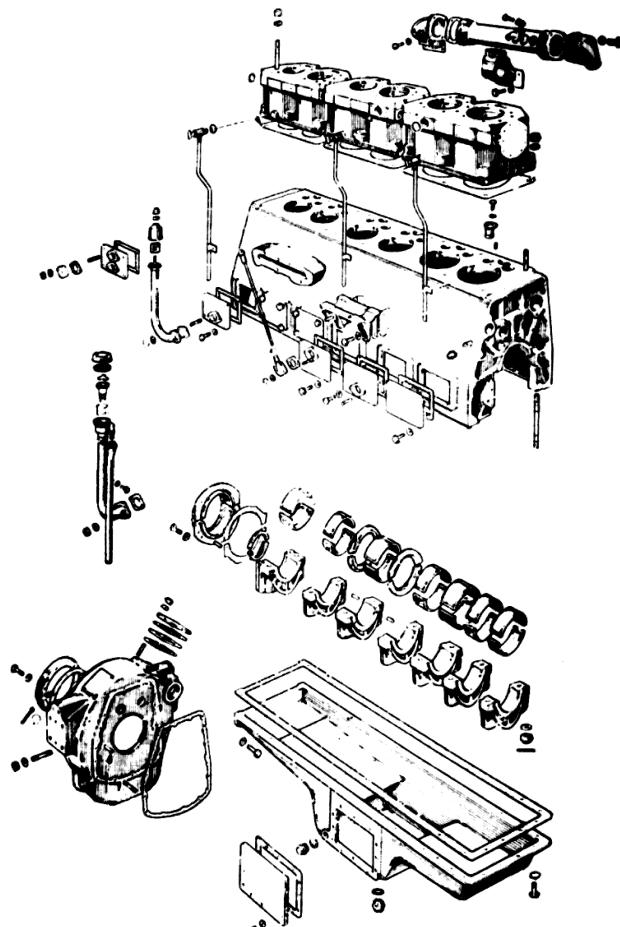
図 23 DE 機関の冷却水管, 潤滑油管, 主軸受回り, オイルパン

ここでも設計の旧弊さが顕著である。3, 5, 7番主軸受の幅が広く, 5番にはスラスト受けが併設されている。クランク室には主軸受の, オイルパンには潤滑油ポンプの点検窓が設けられている。

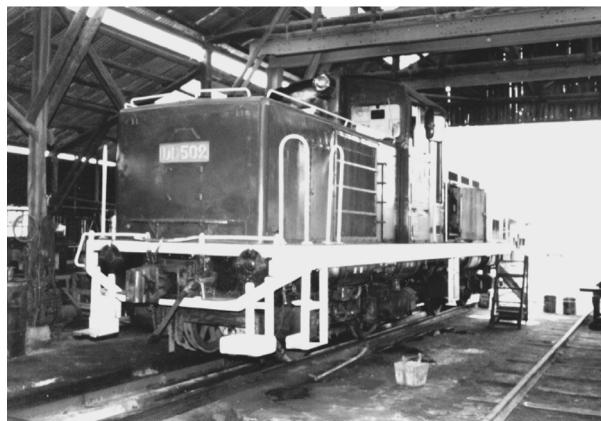
図 24 別府鉄道 DD502 機関車

用された 46,54t¹⁾、車軸配置 B₀—B₀ の産業用凸型ディーゼル機関車、日立 HG-45BB 型の 1両であった。本機は'78 年、別府に購入されて別府 DD502 となつた一番の新参機である。機関は DMF31S ($\varepsilon = 14.2$ 、標準出力 400HP/1300rpm.、最大出力 420HP/1500rpm.、定格出力における全負荷最小燃料消費率 190g/PS-h)，変速機は DB138 型。別府鉄道廃止時点まで在籍した本機の前歴については 4. にてやや詳しく取上げる。それによって DD1351 の機関より 4 歳若い DMF31S に係わる故障記録を検証することが可能となるからである。

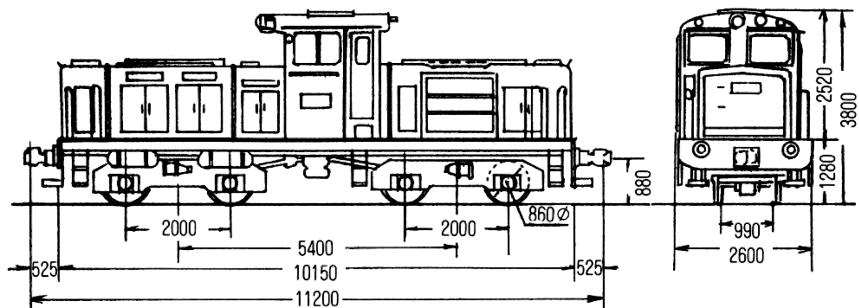
図 25 別府鉄道 DD502 号ディーゼル機関車車両竣工図表

別府鉄道(株)『思い出の車両集』より。

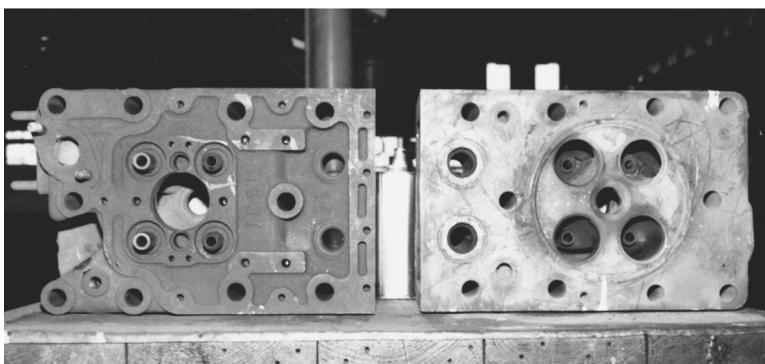
図 26 DMF31S の 4 弁式独立気筒頭(裏と表)

原田撮影、同和鉱業片上鉄道片上運転区内の工場にて('80年)。

気筒頭(各気筒独立の気筒頭)をはじめ予燃焼室噴孔口金6個(全点), 排気弁12個(全点), 5番ピストン及びピストンリング, オイルリングの取替が為された他, 過給機内部部品一切の交換まで実施された。使い始めて僅か一箇月余りでこの有様であった。これでは初期DEも顔負けである。

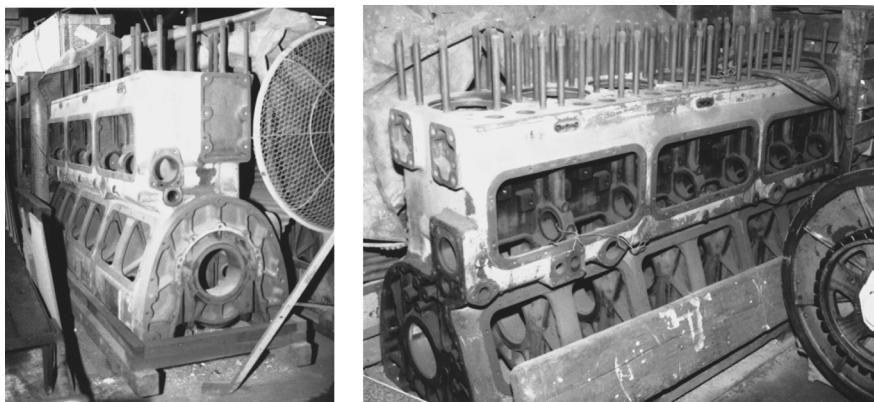
図27 DMF31Sのクランク室上半部一体式気筒ブロック

カム軸側には隔壁を薄くした分だけ大きな幅を与えられた開口部が並んでいる。タペット点検孔も不相応に巨大であり, 在姿検査最優先の設計思想が表現されている。

なお, ガスケット部からの漏洩抑止を目的とする気筒頭締付けボルトの増締めなどは月例点検時にそれこそ月並みな所作として励行され続けることとなっている。

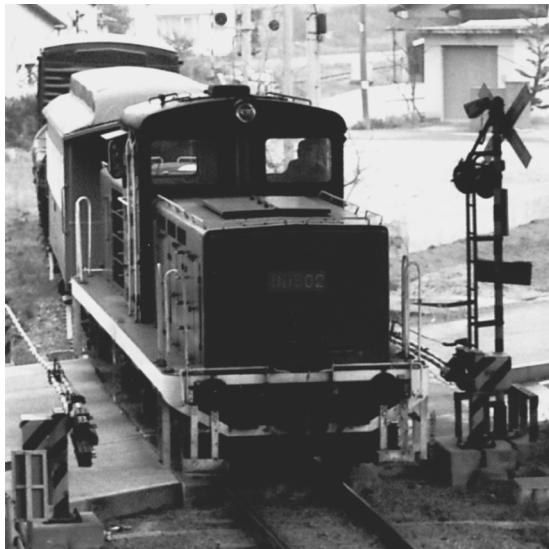
図29 DD502が牽引する土山線の混合列車

制式機関のメリットは交換部品入手の容易さにあったとは思われるが、かかる状況を有難がっておれるのも所詮、損傷の頻度次第である。実態として他にもっとマシな国産エンジンが入手不可能であったのなら未だしも、時の日本が左様な状況下に置かれているワケでは決してなかった。しかも、'61年の末に製造された当該機に載せられていたDMF31S型は'57年12月製のDD1351のそれに等しい習作段階の機関ではなかった。何となれば、DD13の量産は既に'58年には開始されていたからである。それにも拘わらず、当該機関は“回している限り必ず速やかに重要部品の損壊へと至る”とでも形容されるしかない機械であった。かのようなモノを押し付けられた運用現場の徒労にも近い辛苦の程が偲ばれる。

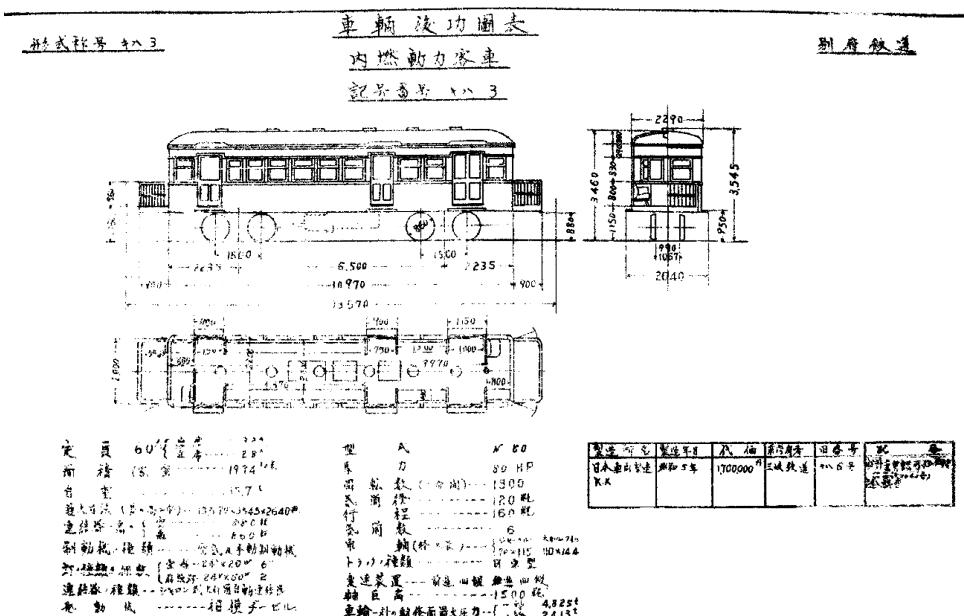
図34 別府鉄道キハ3号ディーゼル動車車両竣工図表

⁴⁸⁾ 前掲監査資料より。連結器はシャロン式である。

変速機は當時噸合式4段、後進4段というのは勿論、逆転機の作用に依る。

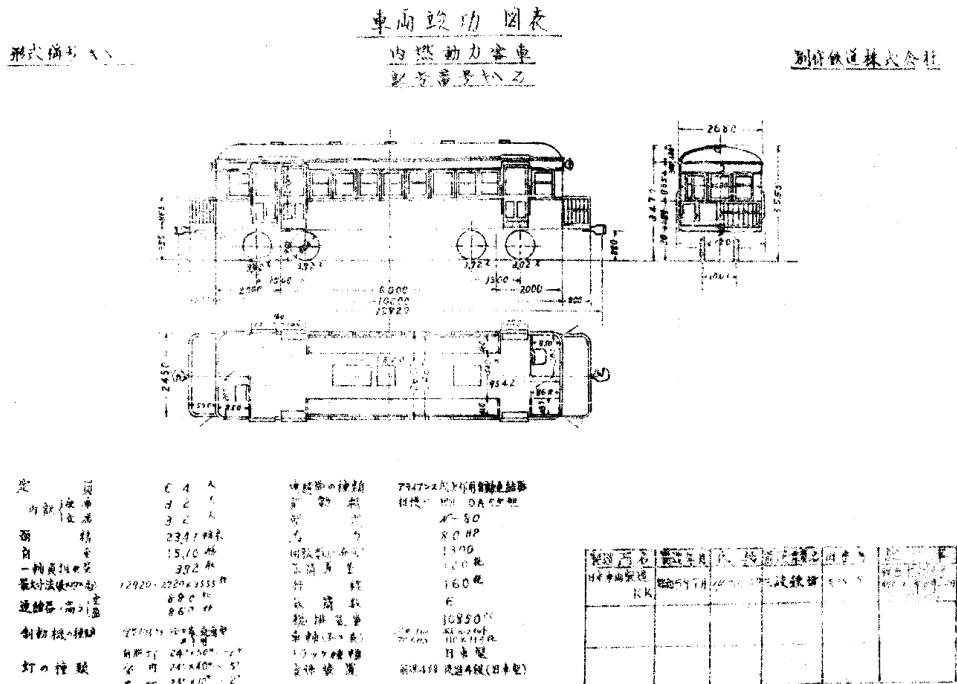
図38 別府鉄道キハ2号ディーゼル動車車両竣工図表

前掲監査資料、より。連結器はアライアンス式とある。

変速機についてはキハ3と同じ。

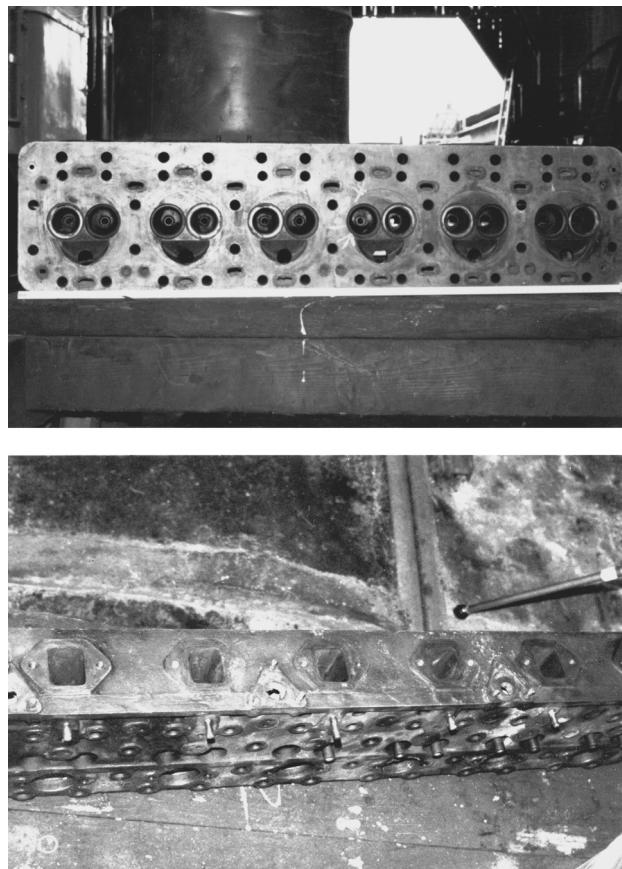
図39 キハ2(二代目)のDA55から作業台上に取り降ろされた気筒頭

原田撮影('83年4月)。3番気筒吸気弁座孔に“キレイ”の注記あり。当該部の近接撮影を求めなかったのは手前にスケールを延べたことと共に坂上として不徳の至り。本気筒頭においては1番気筒の予燃焼室の首を通す孔の外側にも小さな亀裂が入っていた。なお、下の写真、上面に6個並ぶのは排気出口⁵¹⁾。

その一例としてキハ2,3のブレーキ改造が挙げられて良かろうが、その詳細については残念ながら明らかにし得なかった。我々として跡付け可能な現場的力業の極北はキハ2とキハ3の、あるいは別府鉄道、鉄道事業の末期、'83年4月に顕現したそれである。即ち、当時、水套腐蝕→亀裂発生に起因する漏水を生じたキハ2機関の気筒頭に健全であったキハ3機関の気筒頭を取り外して載せ換える措置が講じられ、キハ2のみがキハ101の予備という位置付けで自走可能状態に保たれ、時々、稼働せしめられるようになった。つまり、2両予備体制から2個一予備体制への後退が図られたワケである。かかる弥縫策が講じられ得たのも、表4にその一端を窺い得たように、ひとまずキハ2の動力伝達系以降の機構部品や車体がキハ3の対応物より恐らくヨリ健全であったからであろう。

この気筒頭鋳物における亀裂・漏水事故そのものはDC301やDD1351のそれにおいても見られたような老朽化に起因する水套腐蝕の致し方無き結果であった。事実を言えば、このすぐ替えの1年前、1982年4月28日に運用現場からはキハ2の機関修理用に日野DA55の気筒頭アッセンブリー1組、ヘッドG/K2枚、気筒ライナ6本、ライナ用Oリング12個、ピスト

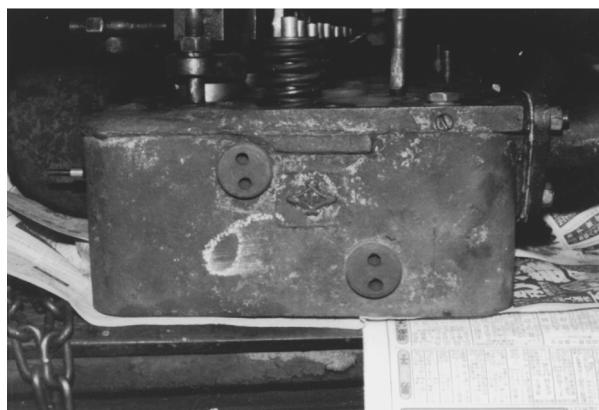
図40 キハ3から取り降ろされキハ2の床上で組付けを待つ気筒頭アッセンの後方形姿

同上。小松製作所の社章はこれが戦後リピート生産品たるとの証となる。

陸軍相模造兵廠の一部の払下げにより誕生した小松相模ディーゼル DA55 において6本排気が採用されていた事実は件の設変が戦時中に導入されていたことを窺わせている。
