**RAPPORT PRELIMINAIRE**

**relatif à l'accident survenu**

**le 6 janvier 1993 sur l'aéroport de Roissy/Charles de Gaulle**

**au DASH 8 immatriculé D-BEAT**

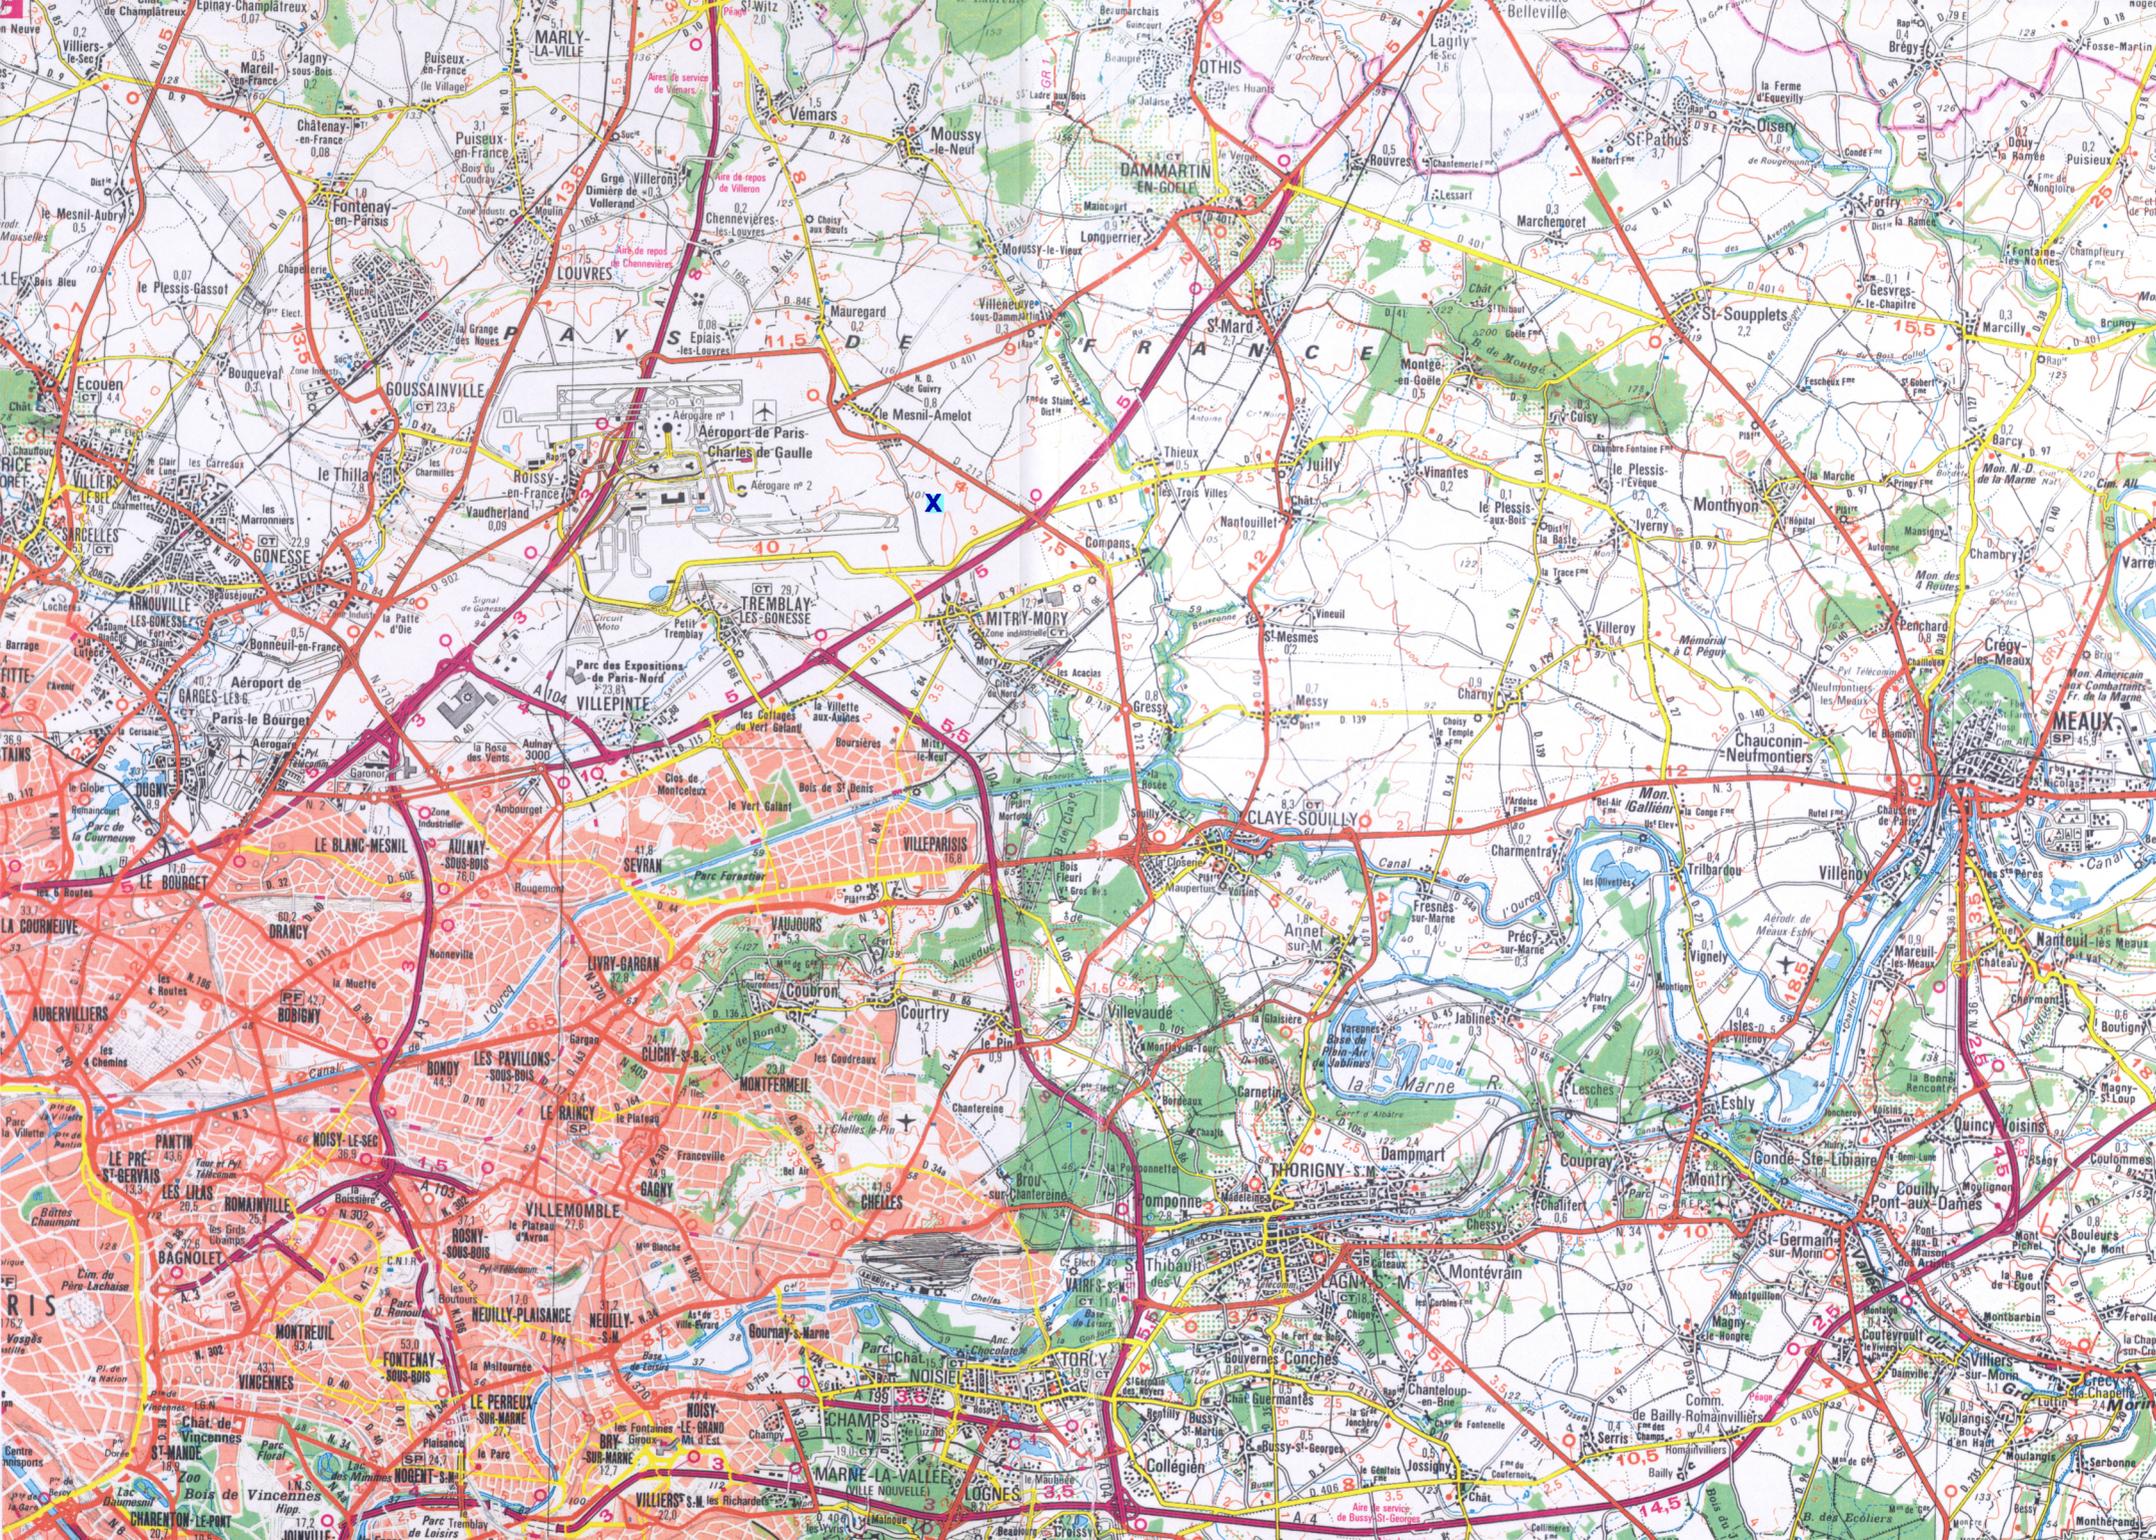
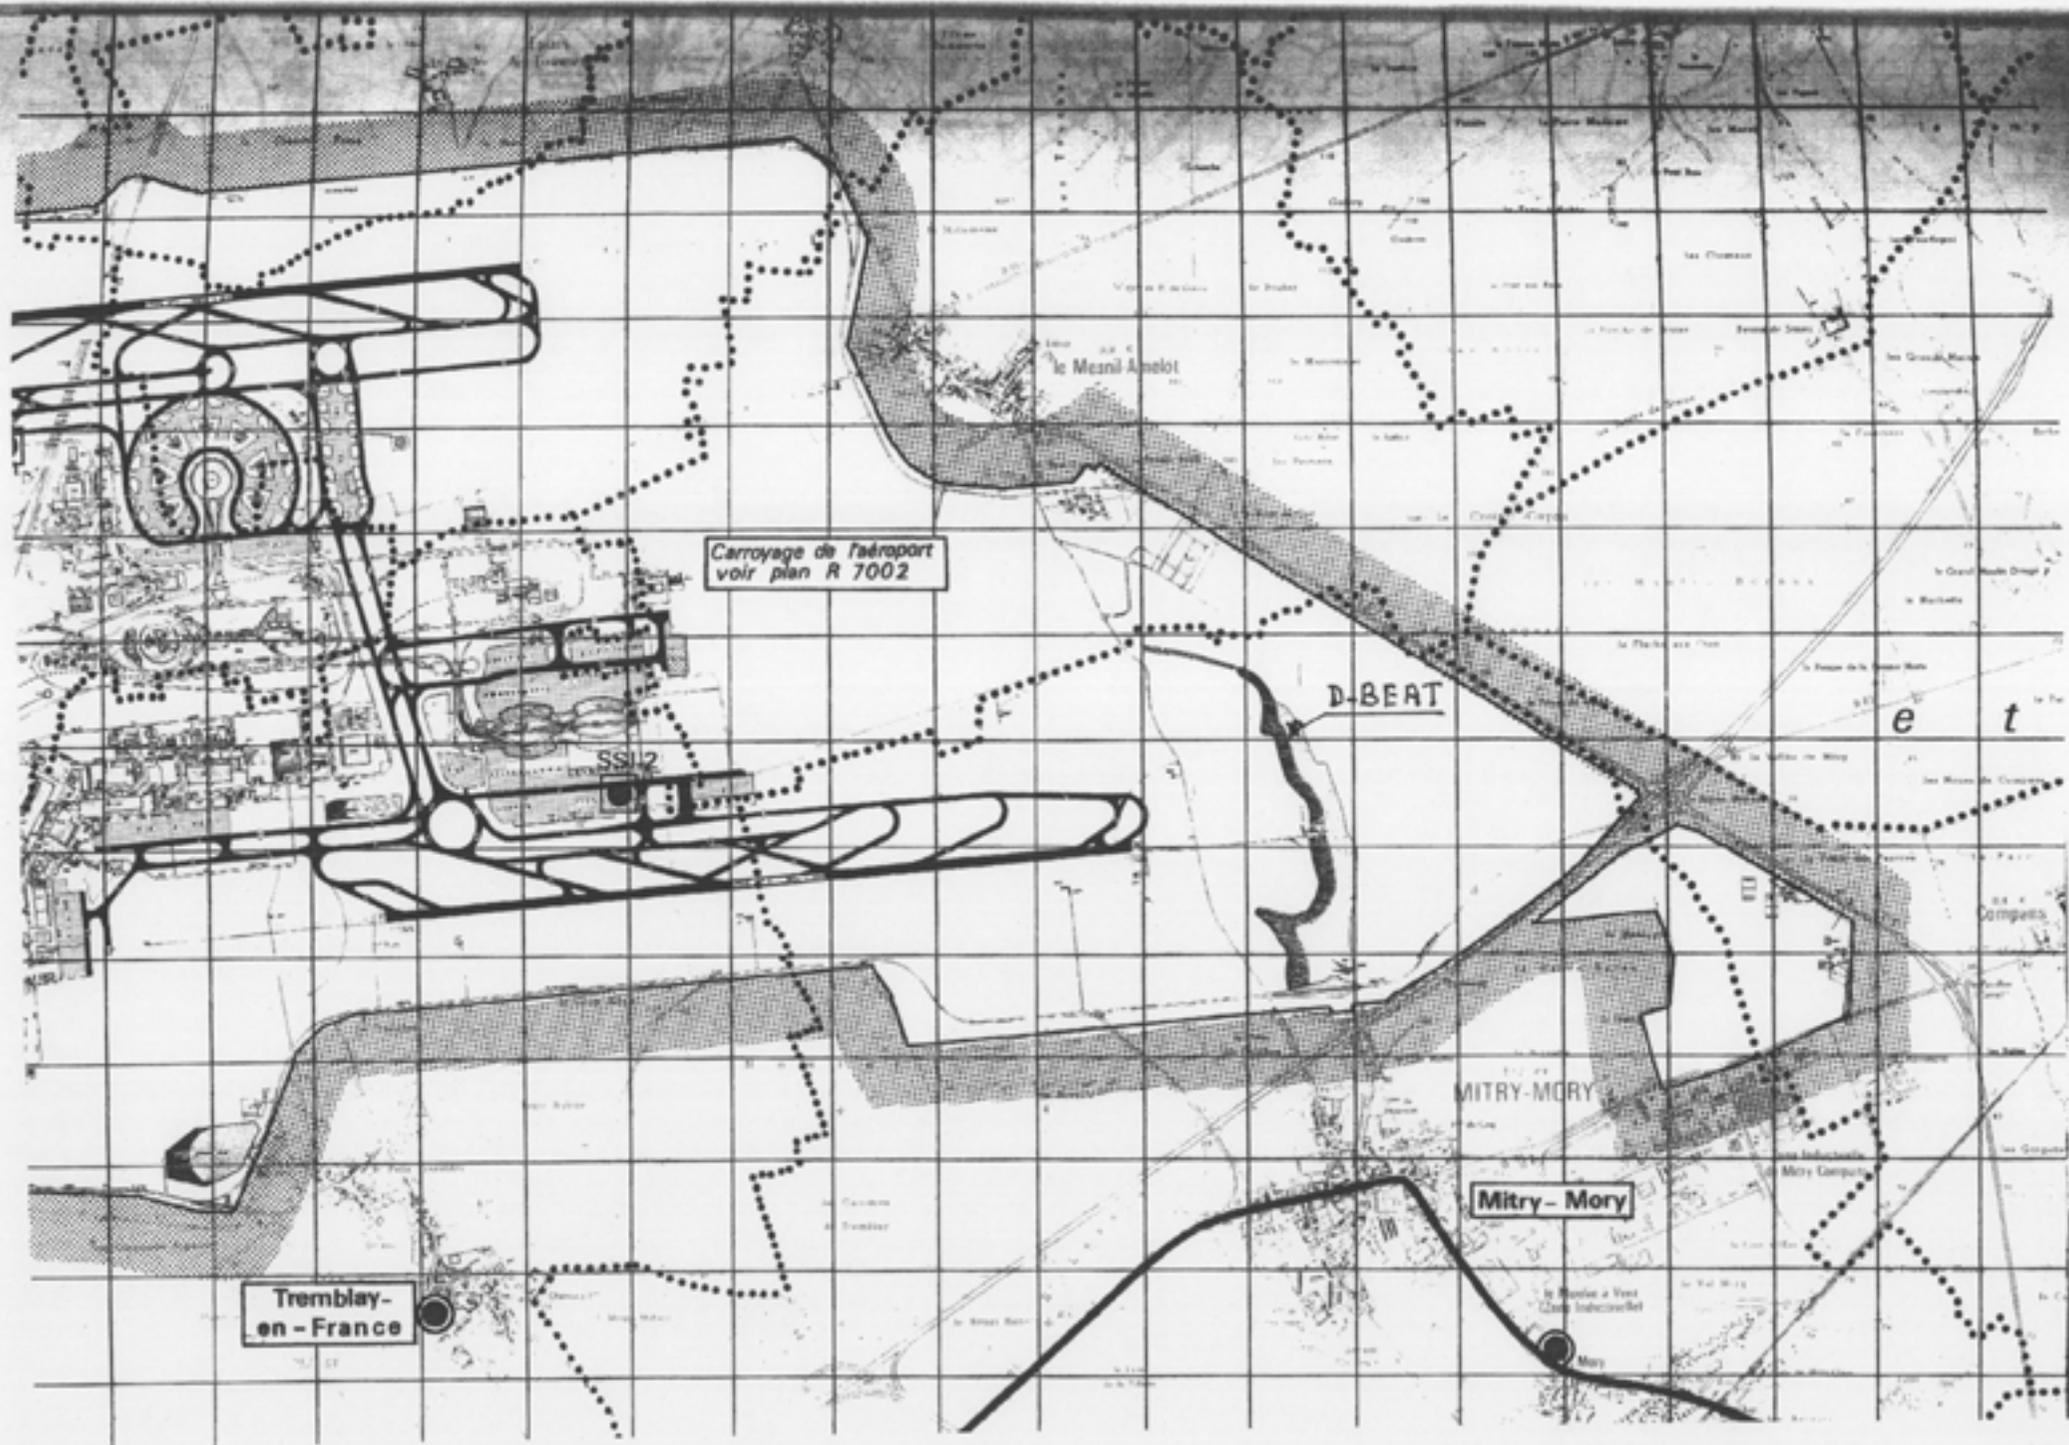
ANNEXE 1

L'épave est retrouvée vers 18h55 dans une dépression de terrain à 1000 mètres du seuil de piste et à environ 500 mètres de l'axe d'approche.

Localisation de l'accident

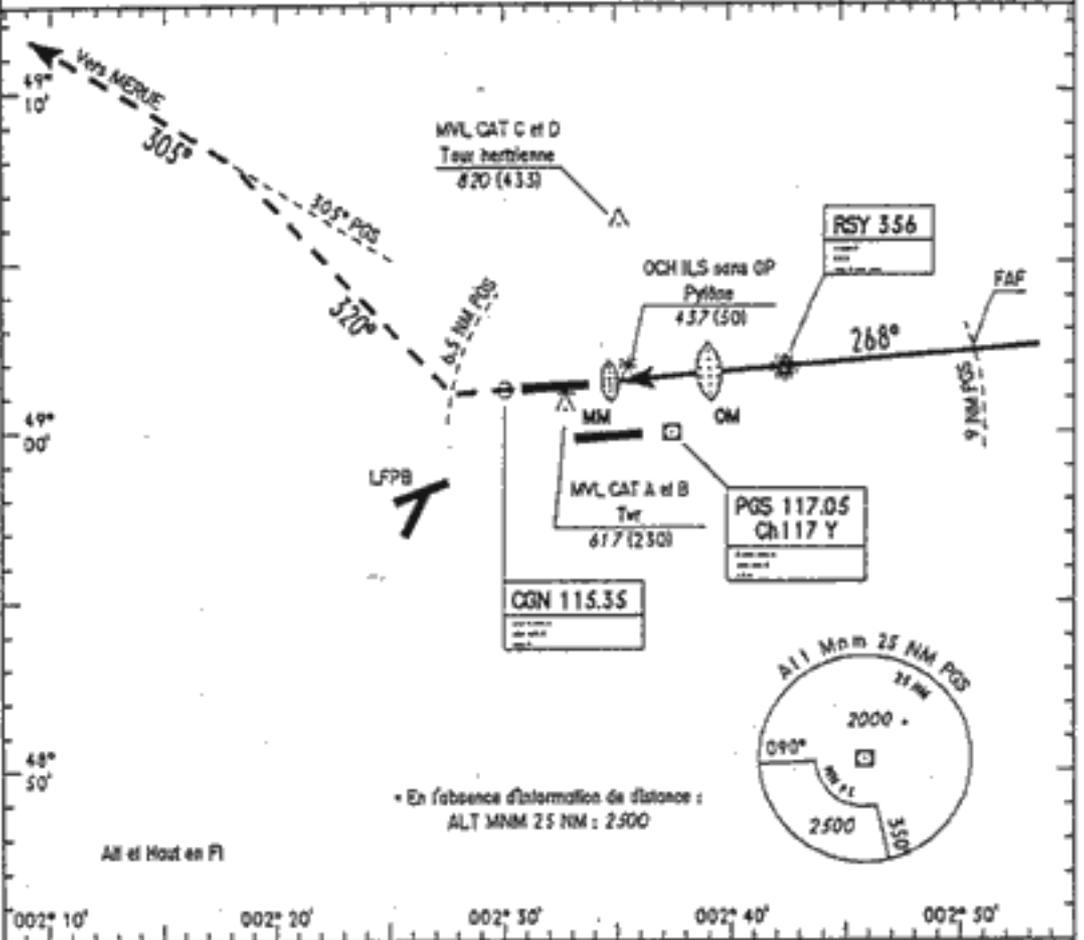
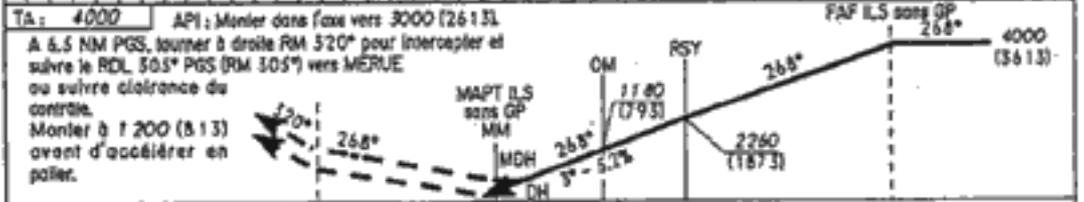
App : DE GAULLE Approche/Radar 171.150 126.875 126.57500 119.830 126.425 135.37500 114.150 124.39000	ILS CGW 110.7 RDH : 58	Déc 3° W (90)
Tour : DE GAULLE Tour 119.250 120.550 175.51500 ATS : DE GAULLE Information 128.000 (1) Fréquence API et Déport

Seuil ← (NM) 0.6 3.5 5.7 11.2  
PGS ← (NM) 0.6 3.5 5.7 11.2

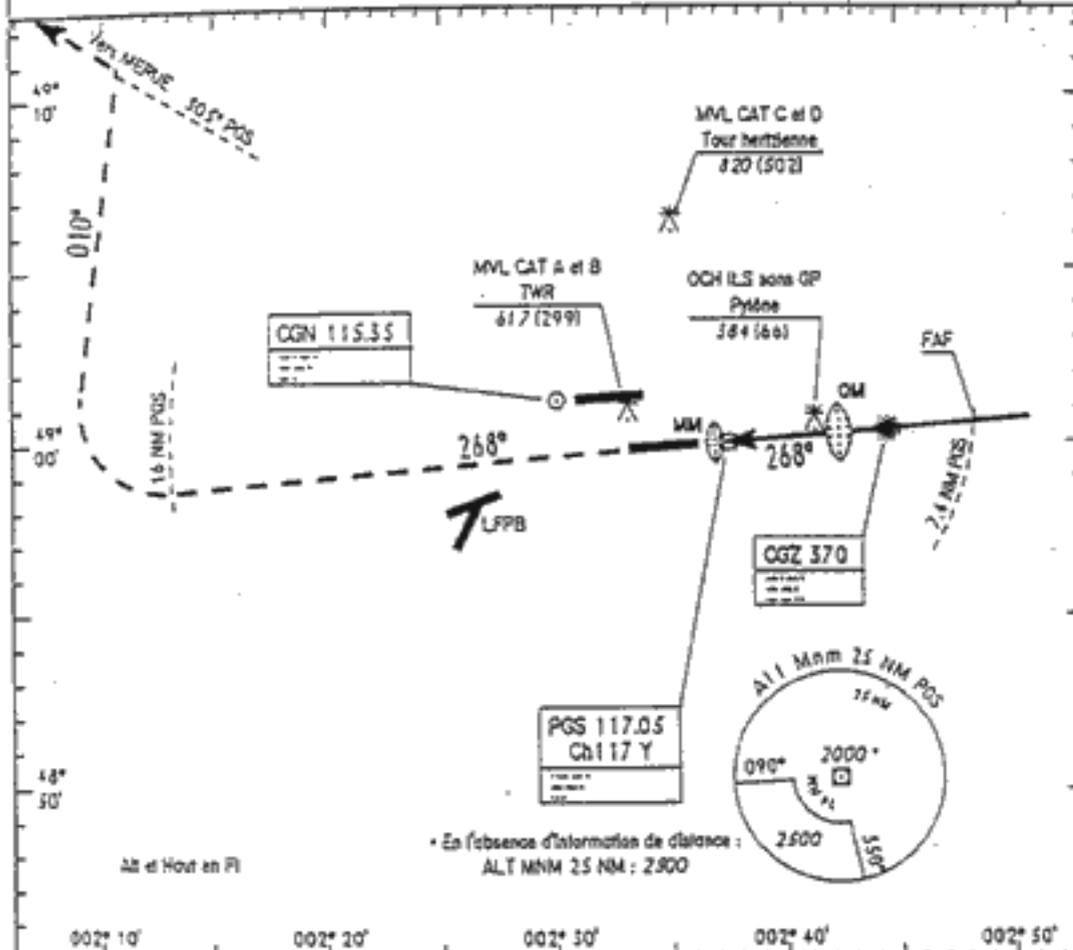
ILS	Déc
GAU 109.1	3° W
RDH : 50	(90)

TA : 4000  
API : Monter dans l'axe vers 4000 (3682) pour suivre le RDL 268° PGS (RM 268°)  
A 16 NM PGS, tourner à droite (RM 010°) pour intercepter et suivre le RDL 50.5° PGS (RM 50.5°) vers MERUE ou suivre distance du contrôle.  
Monter à : 200 (882) avant d'occluser en palier.

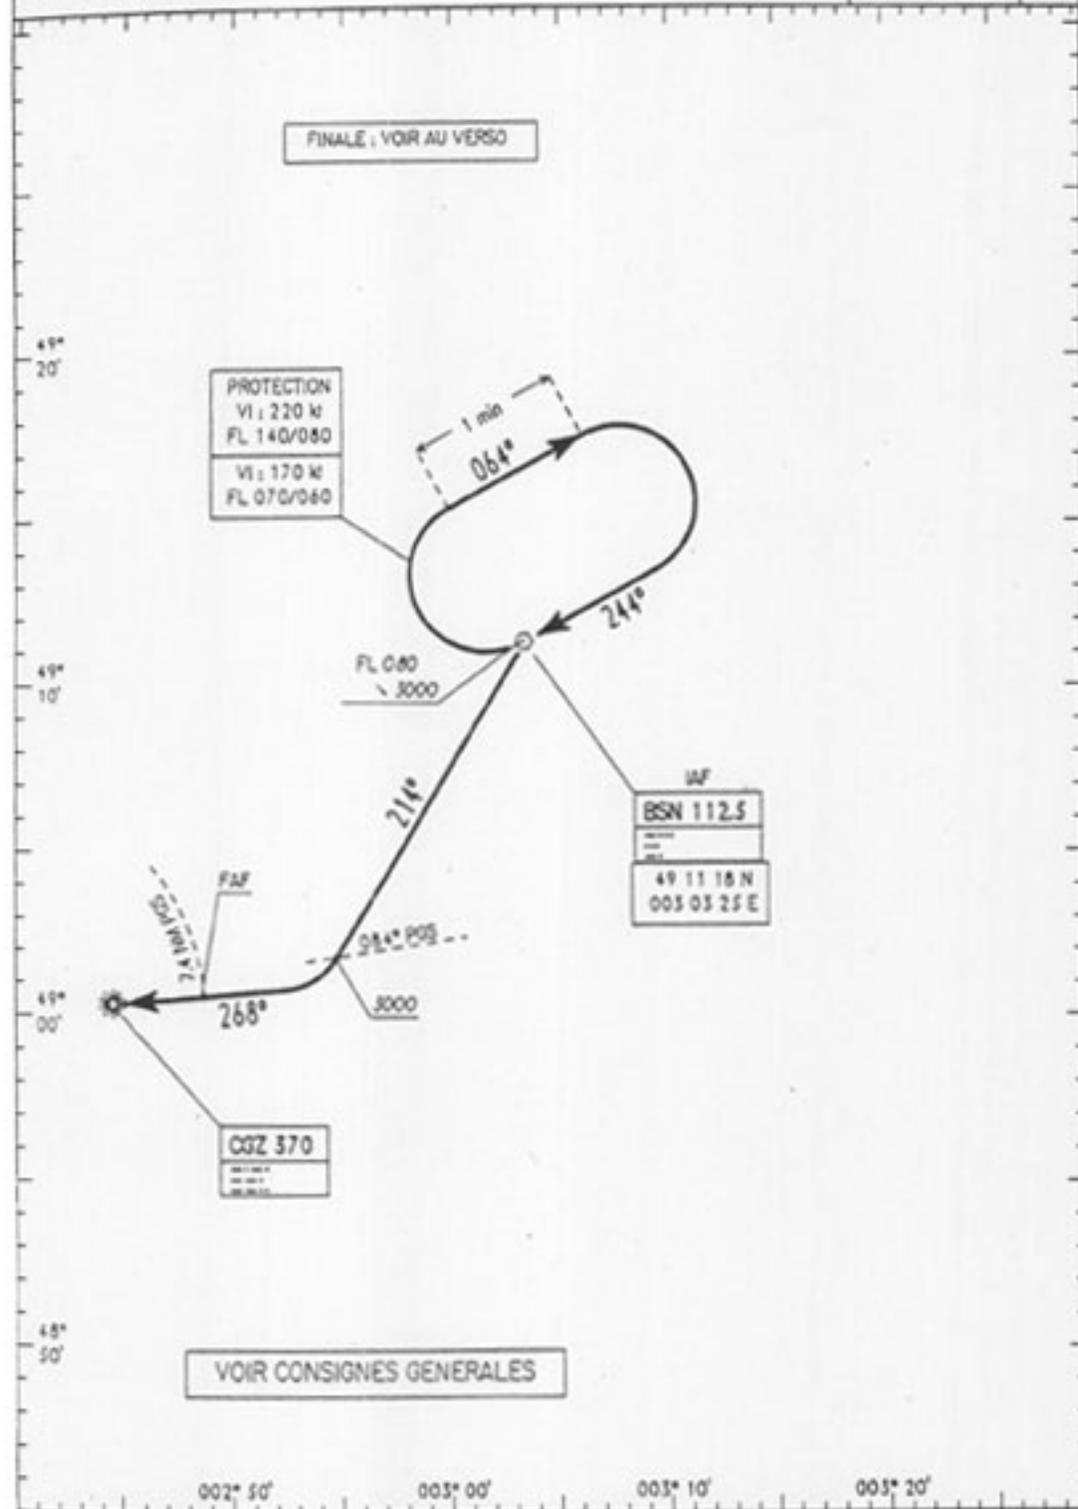
App : DE GAULLE Approche/Relevé 121.150 125.825 126.370 119.850 126.425 133.370 118.100 124.500/0	ILS GAU 109.1 RDH : 50	Déc 3° W (90)
Tour : DE GAULLE Tour 119.250 120.450 126.320/0 ATIS : DE GAULLE Information 128.000 (1) Fréquence ARI et Déport

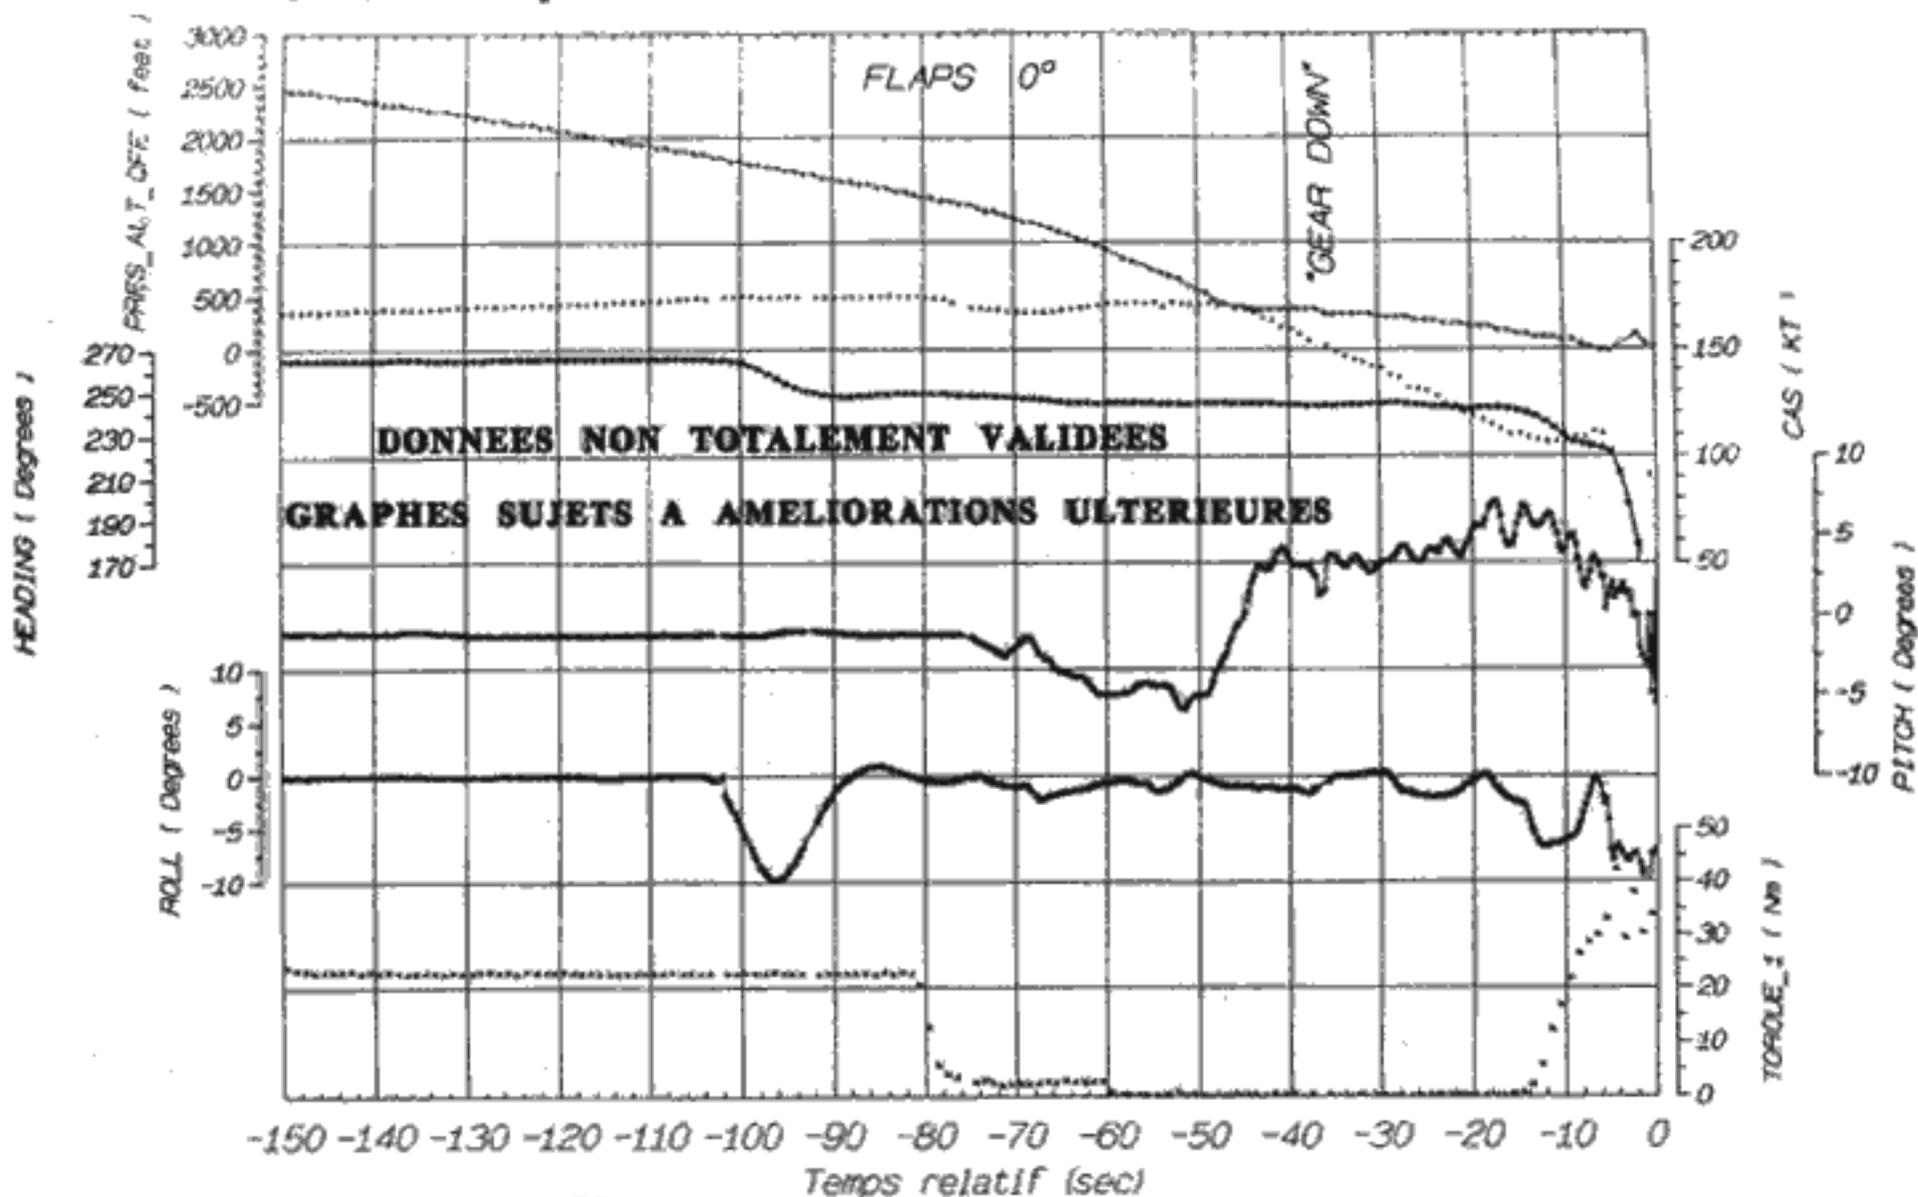
survenu le 6 janvier 1993

DASH 8 Immatriculé D-BEAT

Laboratoires BEA

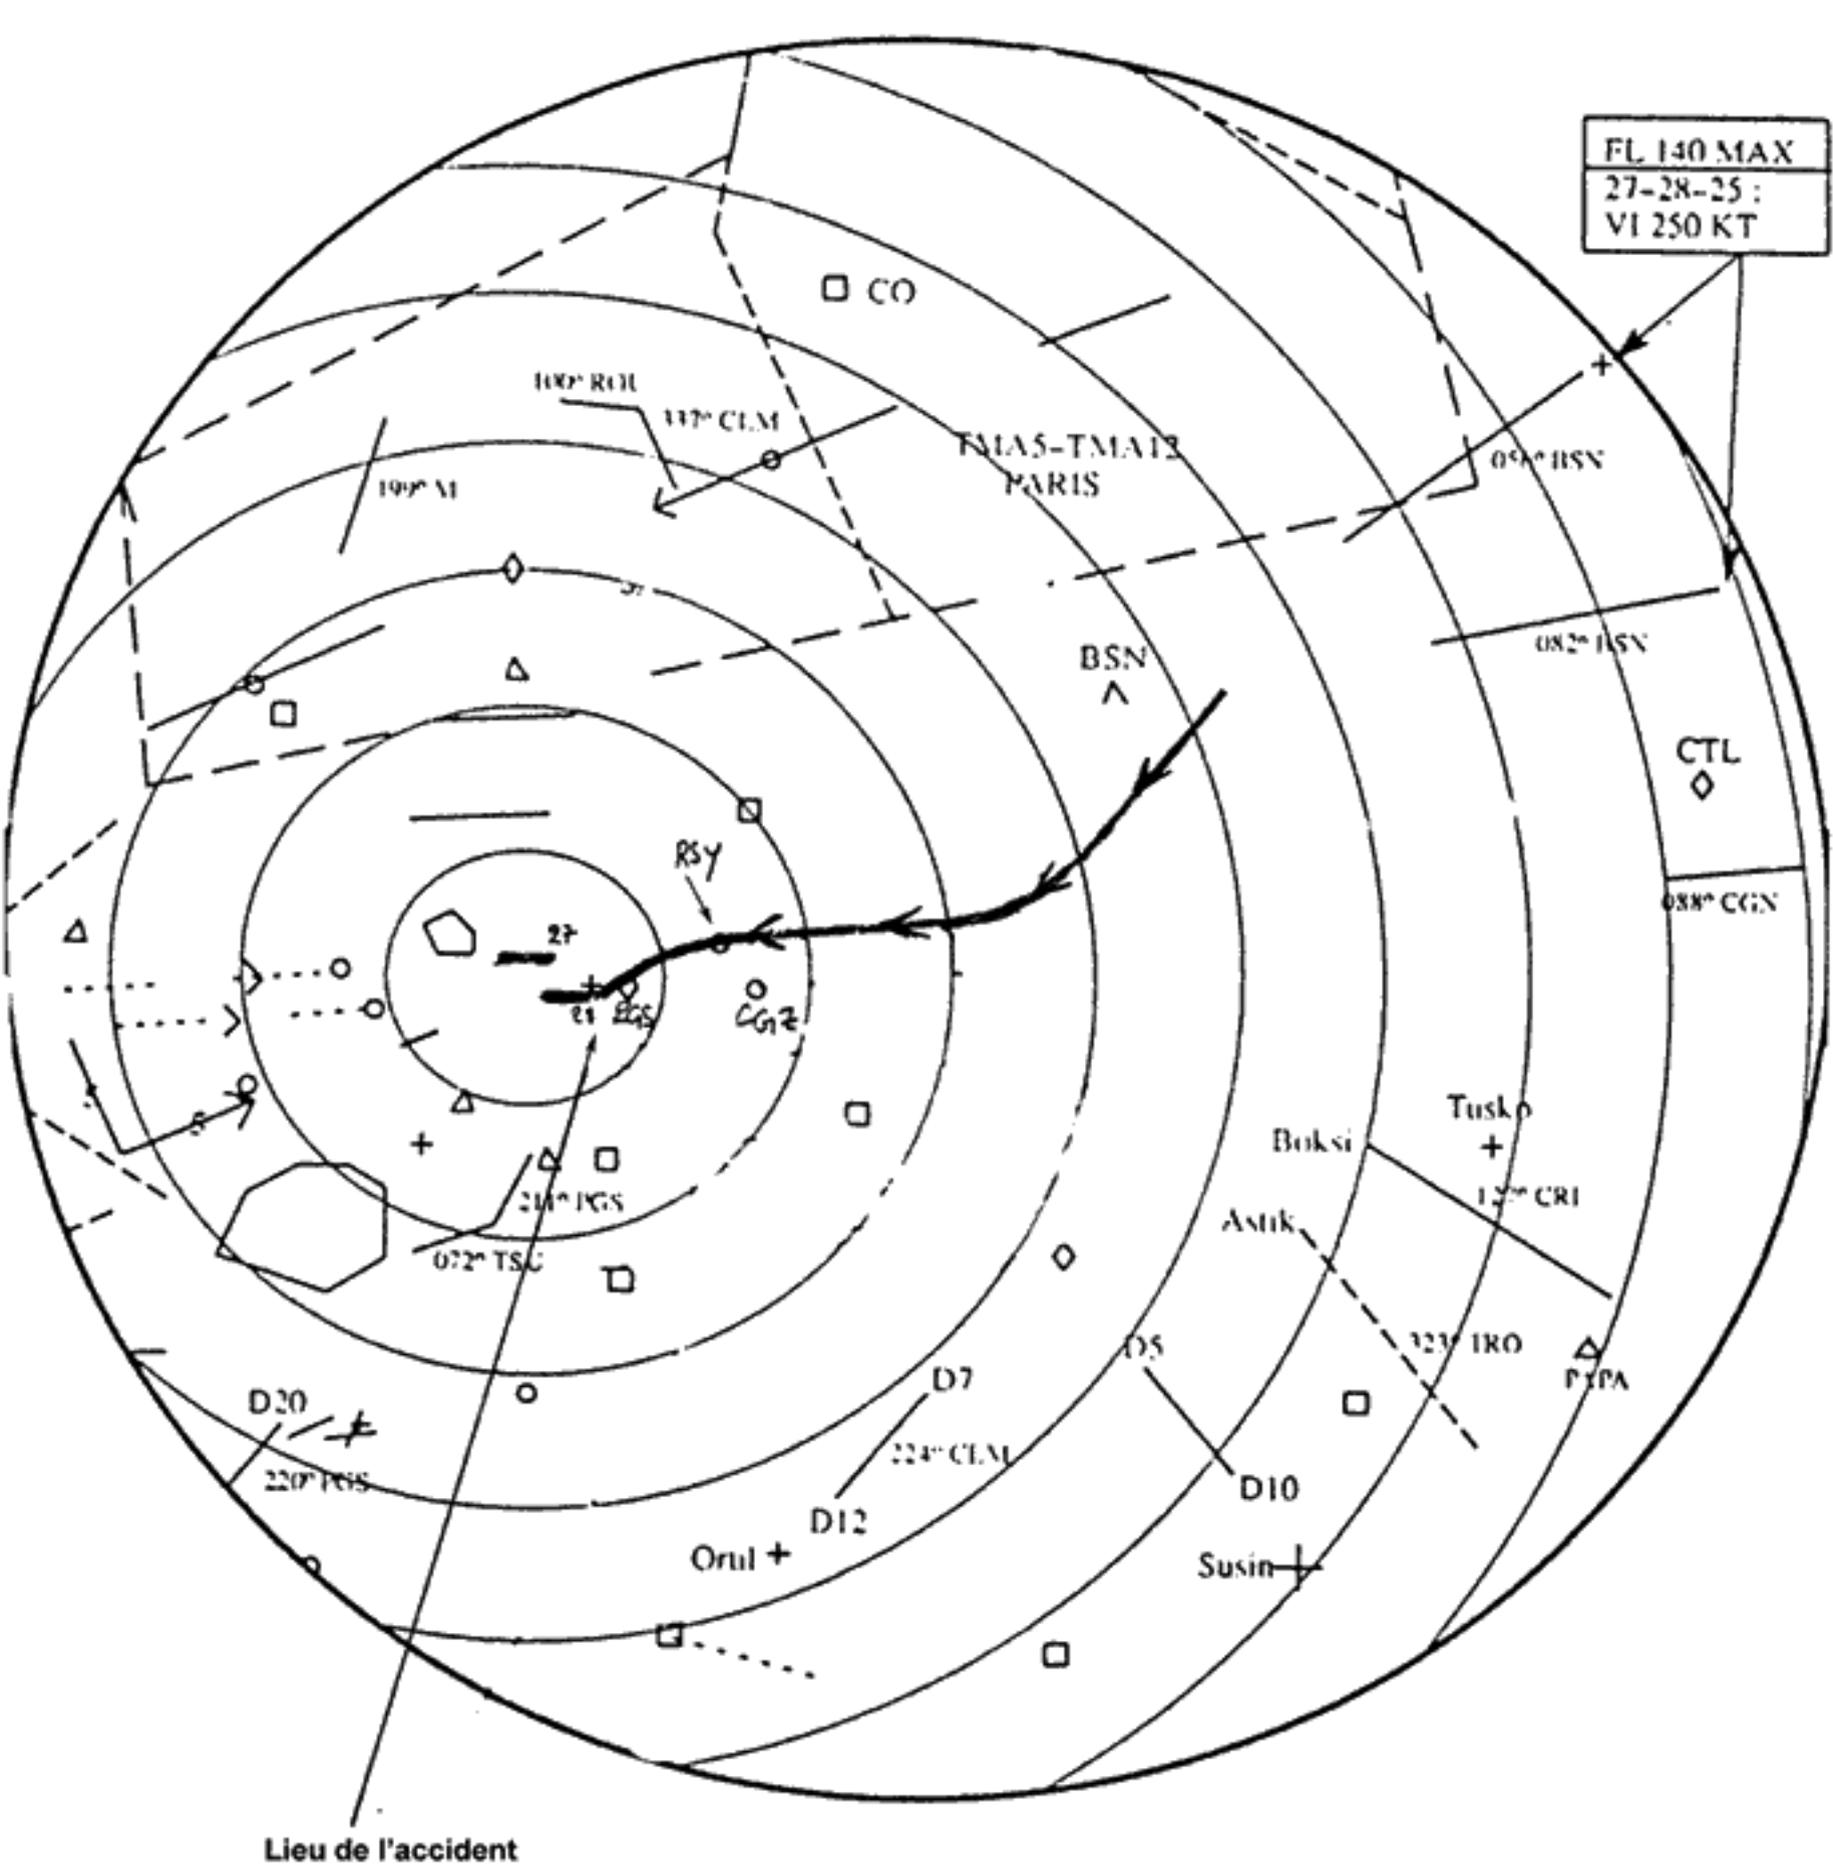
ANNEXE 4

Trace radar

La trajectoire radar restituée par l'enregistreur MIR 900 montre, avec les mêmes réserves qu'au paragraphe 9.1, et en tenant compte du fait que le MIR 900 restitue une image différente de celle que voit effectivement le contrôleur sur son écran radar :

- que le DHC 8 était stable sur l'axe d'approche à environ 14 Nm du seuil de la piste 27 à 18h14mn.

- qu'à 18h17mn10sec il a viré à gauche pour rejoindre l'axe de la piste 28 sensiblement à la verticale de la balise RSY, à environ 5,5 Nm du seuil de la piste 27. Sa vitesse calculée radar était alors d'environ 140 noeuds et il venait de passer 2000 pieds, référence 1013 hPa, en descente.

- que la dernière position fiable se situe à un peu moins d'un nautique du seuil de la piste 28 légèrement au nord de l'axe d'approche. Il était 18h18mn40sec, l'avion avait alors une vitesse radar d'environ 130 noeuds et atteignait 100 pieds référence 1013 hPa.
