# RAPPORT D'ACTIVITÉ

# 2025

Bureau Enquêtes Accidents  
pour la sécurité de l'aéronautique d'État

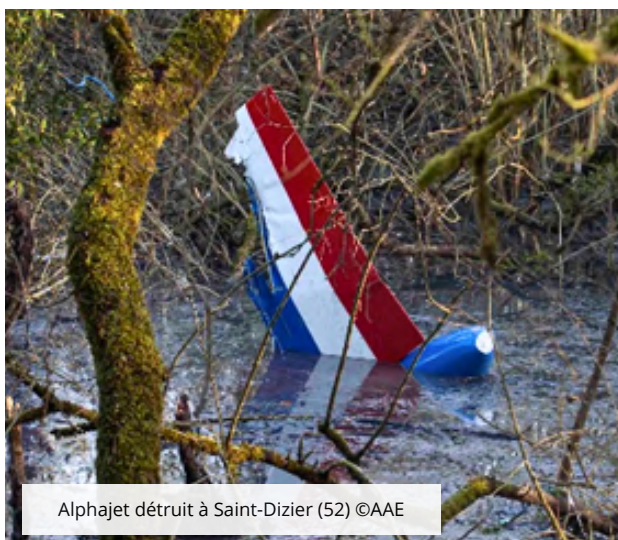
Le 25 mars 2025, durant un entraînement au programme de présentation aérienne, deux Alphajet de la Patrouille de France se percutent. Deux pilotes et un passager sont gravement blessés.

Alphajet détruit à Saint-Dizier (52) ©AAE

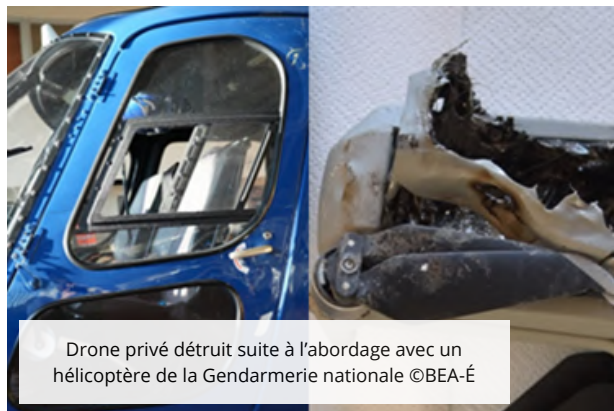
Le 4 avril 2025, un Écureuil de la gendarmerie percute à basse altitude un drone mis en œuvre par un particulier au-dessus d'une plage.

Drone privé détruit suite à l'abordage avec un hélicoptère de la Gendarmerie nationale ©BEA-É

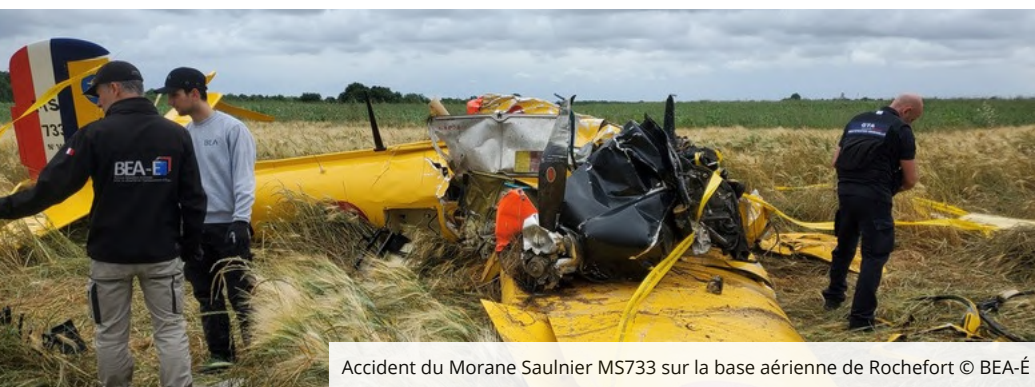
Accident du Morane Saulnier MS733 sur la base aérienne de Rochefort © BEA-É

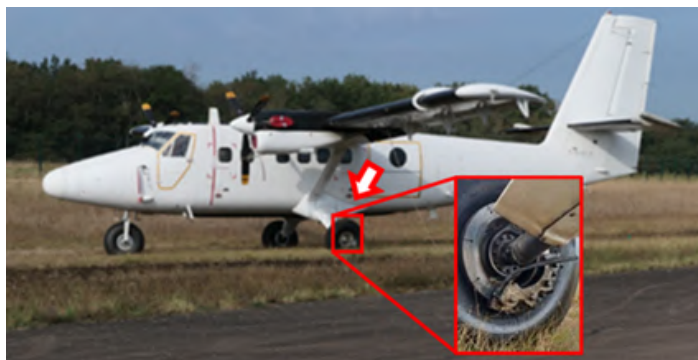
Lors d'une mission d'entraînement sur l'aérodrome de Cosne-sur-Loire, le pilote aux commandes d'un Twin-Otter de l'armée de l'Air et de l'Espace n'arrive pas à tenir l'axe de piste durant sa course au décollage. L'avion embarque à droite et sort de la piste. Le pilote freine fortement, l'aéronef revient momentanément sur la piste avant de ressortir de la piste par la droite à environ 400 m du seuil. Avant que l'aéronef ne s'immobilise, un des mécaniciens constate un départ de feu sur le train d'atterrissage gauche. L'incendie se propageant aux herbes du bord de piste, l'équipage redémarre le moteur gauche afin d'extraire l'avion des flammes. L'aéronef est endommagé, un membre d'équipage se blesse lors de l'évacuation.

La difficulté à tenir l'axe de piste, s'explique par :

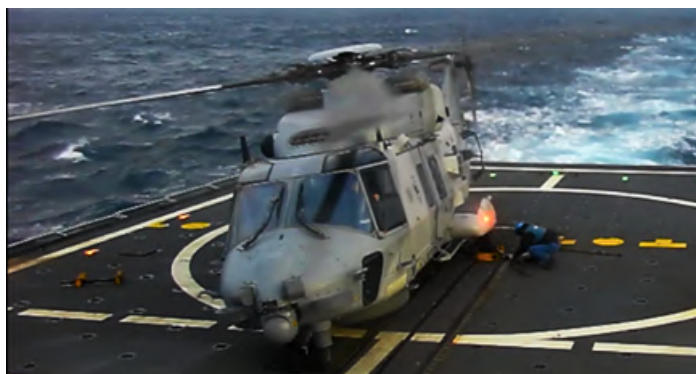
Le 10 avril 2024, un Caïman Marine NH90 de la flottille 31F rallie la frégate de défense aérienne Chevalier Paul au large de Toulon. L'équipage effectue une série d'appontages successifs. Le pilote se stabilise en stationnaire à la verticale du pont d'envol avant de débiter une descente verticale pour effectuer son sixième appontage. Juste avant le toucher des roues, l'hélicoptère dérape sur la droite. L'appareil touche le pont d'envol et rebondit. L'appontage est poursuivi et le train d'atterrissage principal droit s'affaisse au poser. L'hélicoptère s'immobilise avec une inclinaison à droite. L'appareil est rapidement sécurisé et les moteurs sont coupés.

L'atterrissage dur entraînant la rupture mécanique des pions de cisaillement du train d'atterrissage principal droit est causé par :

- un manque d'aisance du pilote à l'appontage dans des conditions météorologiques évolutives qui le conduit à déraiper fortement à proximité du pont et à rebondir ;
- une réaction immédiate des pilotes face à une situation dangereuse, qui conduit à la réduction rapide de la commande du pas général alors que l'appareil rebondit.

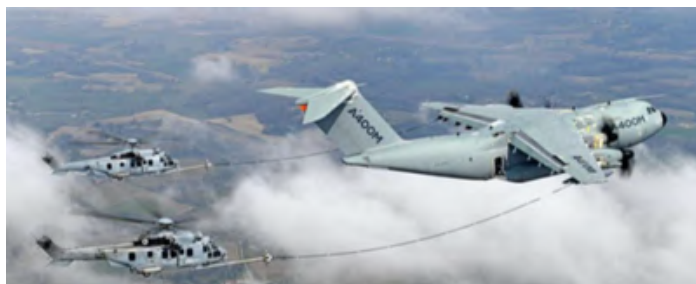
Au cours d'une campagne de formation au ravitaillement en vol sur A400M, deux Caracal sont connectés aux panier-entonnoirs à l'extrémité des tuyaux des nacelles de ravitaillement. L'équipage du Caracal positionné à droite observe l'apparition des bandes blanches indiquant la plage la plus arrière du tuyau de ravitaillement. Le pilote de l'hélicoptère initie un mouvement pour revenir au centre de la plage mais le tuyau continue de se délover jusqu'à se séparer de la nacelle de l'A400M. Le tuyau tombe sur l'avant du Caracal, sectionne le fusible de la perche de ravitaillement de l'hélicoptère et chute dans la mer.

La perte du tuyau de ravitaillement est due à la rupture de l'arbre de poussée du système de largage, consécutif à un mauvais montage.

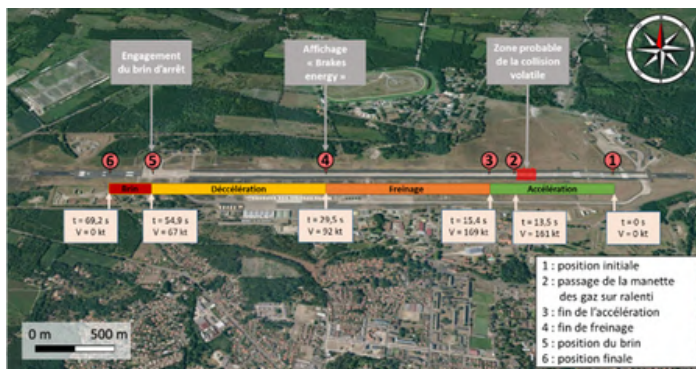
12 décembre 2024, un Rafale monoplace est au décollage sur la piste 27 de la base aérienne 118 de Mont-de-Marsan. Juste avant la rotation, l'appareil percute un oiseau, le pilote interrompt immédiatement le décollage en l'annonçant à la tour de contrôle qui déclenche les secours. L'appareil poursuit sa course jusqu'à engager le brin d'arrêt en fin de piste. L'appareil s'immobilise, le pilote coupe les moteurs et évacue. Les secours arrivent rapidement sur place. Un départ de feu est constaté sur chaque jante du train principal environ 25 minutes après l'immobilisation de l'appareil. Les pompiers maîtrisent rapidement le départ de feu.

La fonte des fusibles de roue et le départ de feu sur les jantes de train sont cohérents avec le niveau d'énergie atteint lors du freinage.

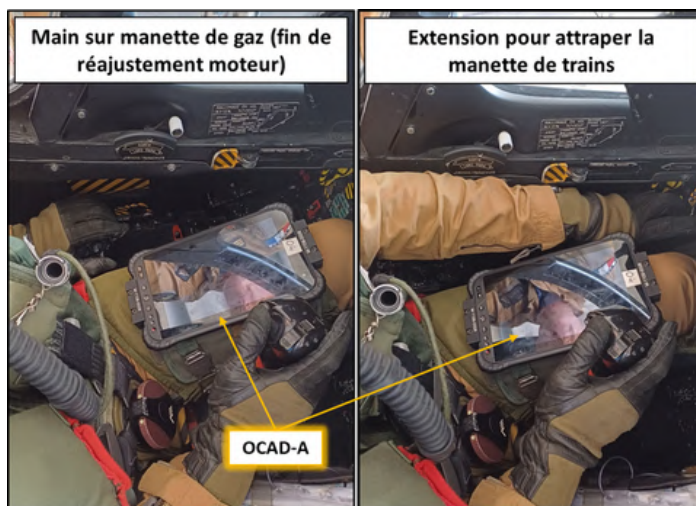
Le 16 juillet 2025, une patrouille de deux Mirage 2000D, équipés chacun de deux réservoirs pendulaires largables (RPL), revient d'une mission d'entraînement sur la base aérienne 133 de Nancy-Ochey. L'équipier ramène son leader qui simule une panne. Après leur séparation pour effectuer un atterrissage individuel, le leader se présente en vent arrière de la piste 20. Alors que le pilote a l'intention de positionner sa main sur la manette de train d'atterrissage, il heurte inconsciemment l'opercule du largage détresse des charges de l'aéronef. Le contrôleur aérien en vigie informe rapidement l'équipage d'une perte d'objet en vol, qui confirme à la radio avoir perdu ses deux RPL. Après une recherche du point de largage estimé sans y parvenir, l'aéronef atterrit et rejoint son plot de stationnement.

L'action involontaire du pilote résulte d'une interférence physique avec l'ensemble de sa tablette OCAD-A, favorisée par :
