自動車の不具合による事故・火災情報における
車両火災に関する調査実施報告書

平成23年6月

国土交通省自動車交通局

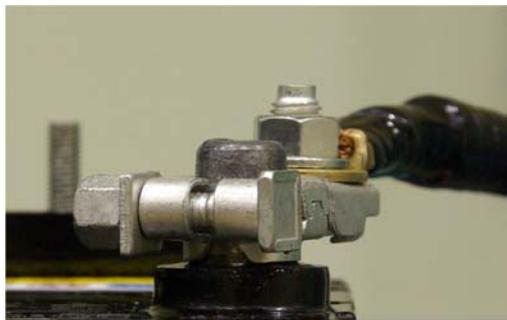
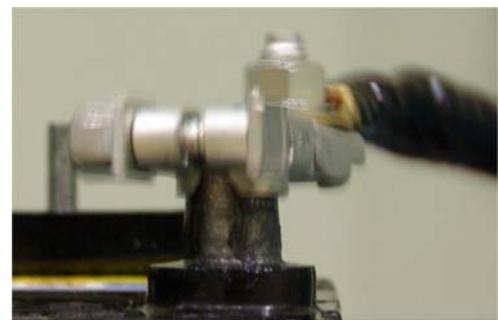
次に、振動加速度2Gでは締め付けトルク0. 2Nmの条件では表4-4に示すように、4種類全てでターミナルの浮きが発生した。特に、自動車Cではプラス端子取付けナットの締め付けトルクが0. 2Nm～1. 0Nmでターミナルの浮きが発生することが確認出来た。ターミナル浮きの発生状態を写真4-11から写真4-18に示す。

写真4-13 自動車Bのバッテリー端子:加振前 写真4-14 自動車Bのバッテリー端子:加振中
(振動条件:加速度2G、ナット締め付けトルク0. 2Nm)

ターミナルの浮きが発生した状態では、バッテリーのプラスターミナルとバッテリーポストとの電氣的接触は不良の状態であり、この状態で走行を続けると、エンジンや路面からの振動でターミナルとバッテリーポストが接触したり離れたりするため、接触したときにはオルタネータからバッテリーへ充電電流が流れ込み、他方、離れた時にはスパークが発生し、この状態が長時間続くと火災になる可能性がある。

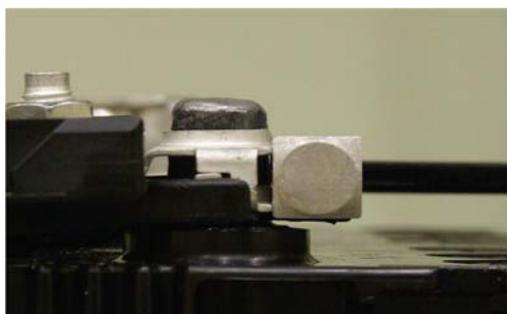
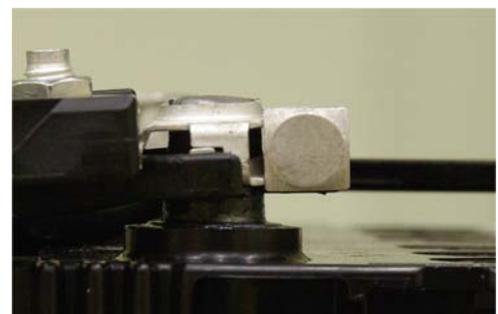
写真4-15 自動車Cのバッテリー端子:加振前 写真4-16 自動車Cのバッテリー端子:加振後
(振動条件:加速度2G、ナット締め付けトルク0. 2Nm)

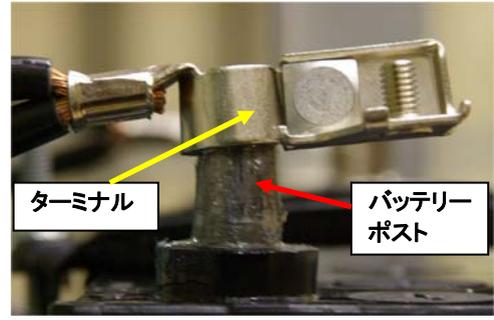
写真4-18 自動車Dのバッテリー端子;加振後
(振動条件:加速度2G、ナット締め付けトルク0.2Nm)

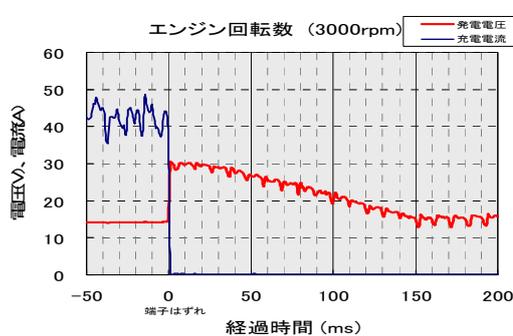
電装品の負荷電流が大きい場合や経年劣化したバッテリーでは、走行中のオルタネータからの充電電流よりもバッテリーからの放電電流が大きくなって、走行中でもバッテリーが上がり気味となることが多い。このような上がり気味のバッテリーの場合にはエンジンの回転数が高いとオルタネータから大きな充電電流がバッテリーへ流れ込んでいることが多く、この時にバッテリーターミナルの浮きが発生して、ターミナルがバッテリーポストと離れると、数十ボルトのバッテリーダンプサージが発生することになる。

図4-13と図4-14は実験車の自動車Aと自動車Dのバッテリーダンプサージを測定したデータである。バッテリーを完全放電させた後に、エンジン回転3000回転でオルタネータからバッテリーに充電している状態でバッテリー端子を外した時の電圧と電流の変化について測定を行ったところ、自動車Aで約31V、自動車Dで約30Vのダンプサージが発生することがわかった。

図4-13 ダンプサージ(自動車A)

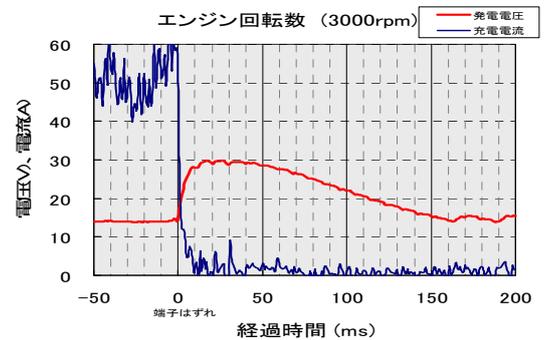
図4-14 ダンプサージ(自動車D)

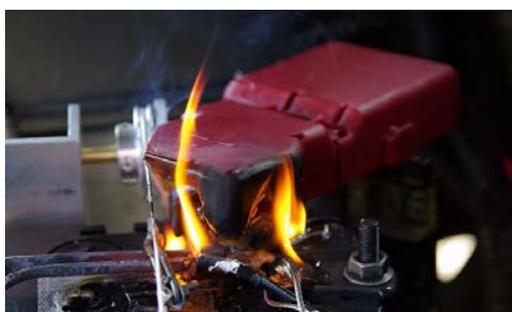
次に、自動車 C で舗装路を速度約40km/h で一定速走行し、バッテリー固定金具とターミナルとのギャップを調整して、ショートによる火花が出る状態を維持させて火災発生の状態を観察した。約20秒でターミナルカバー部から発火し、火災が再現出来た。自動車 C の砂利路走行状態、舗装路走行状態と火災発生時及び消火後のターミナルカバー部の状態を写真5-5から写真5-8に示す。

写真5-7 自動車 C のショート火災再現状態

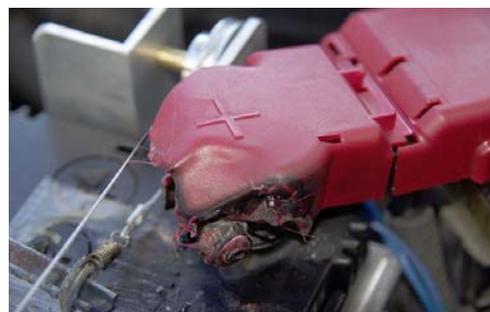
写真5-8 自動車 C の火災消火後の状態

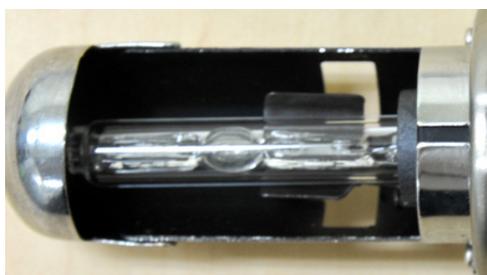
写真6-1 供試した部品 A の HID バルブ

この測定結果から、バルブの温度は点灯してから約5分程度で安定し、60分後の温度を比較すると、純正のハロゲンバルブと入手した部品 B の HID バルブの表面温度は約580度ではほぼ同じ温度であるが、部品 A の HID バルブは約640°Cと約60°C高いことが判明した。また、写真6-1に部品 A の HID バルブを、図6-2に部品 A の HID バルブの表面温度分布の測定結果を示す。この結果から、バルブの表面温度が高いのは発光している極一部であり、最高温度部から位置が5ミリ移動すると約140°Cも低下することがわかる。

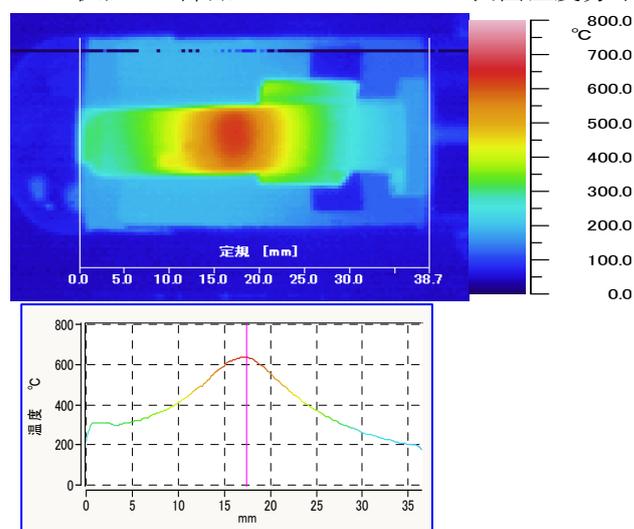
図6-2 供試した部品 A の HID バルブの表面温度分布

その結果、自動車 A と自動車 C のいずれの車両も発煙はするが、1 時間継続しても発火には至らず、火災は発生しなかった。これは、部品 A の HID バルブは図6-2に示したように、500℃以上となっている高温部の面積が比較的狭く、リフレクタの樹脂部との接触部が極めて限られること、あるいはリフレクタとの接触で HID バルブの表面温度が下がったことが原因として考えられる。HID バルブとリフレクタの接触状態を写真6-3に、発煙によってレンズが曇りが生じた時の様子を写真6-4に、自動車 A と自動車 C の実験結果を表6-4に示す。

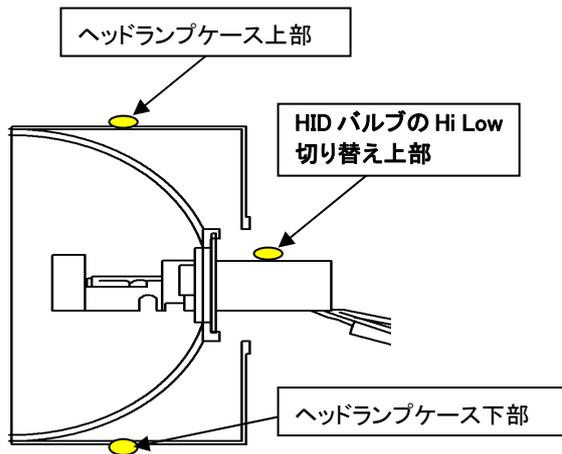
図6-3 ヘッドランプ周辺の測温部位

小型乗用車(自動車 C)に部品 B の HID バルブを搭載し、HID ヘッドランプ周囲と HID のイグナイター、バラスト、ハーネス各部に熱電対を付けて停車時と走行時の温度変化を測定した。ヘッドランプ周辺の温度測定部位とエンジンルームの温度測定部位を図6-3、写真6-2に示す。

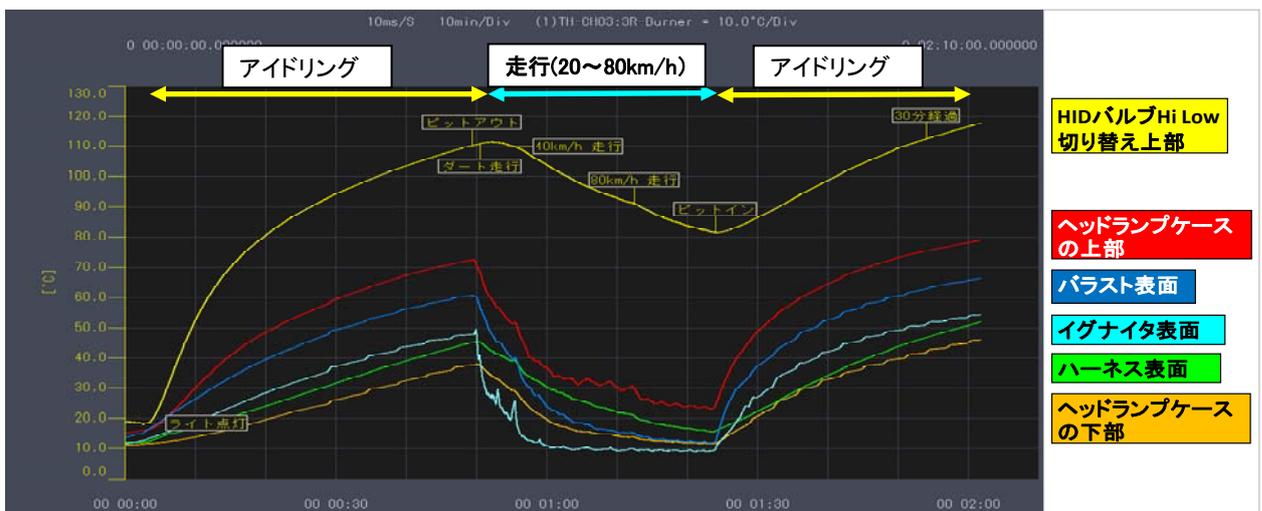
図6-4 各種走行条件での HID ヘッドランプ周辺各部の温度測定結果(自動車 C)

これらの走行条件で HID ヘッドランプの周囲、イグナイター、バラスト、ハーネス各部の温度を測定した結果を表6-3と図6-4に示す。走行時はHID ヘッドランプ、イグナイター、バラスト、ハーネスの周囲を走行風が通過するために熱が奪われて HID ヘッドランプ周辺の温度はアイドリング時より大幅に低下することがわかった。また、高速走行後のアイドリング時には走行風が収まってエンジンルームの熱が HID ヘッドランプに影響を及ぼし、高温になることが判明した。この実験結果により、以後の再現実験ではアイドリングの条件で実施することとした。

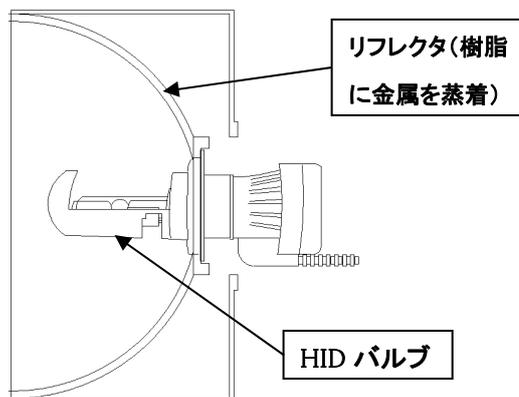
図6-5 HID バルブ取付け正常時

軽乗用車(自動車 A)と小型乗用車(自動車 C)を使用して、HID ヘッドランプのバルブの取付けが不適切でバルブがソケットから傾いてリフレクタ部と接触した場合を想定して火災の再現実験を実施した。尚、この実験は、予備実験でバルブ表面温度が高かった部品 A の HID ヘッドランプのバルブを使用し、6.2.3項の結果から、アイドリング状態にて実施した。

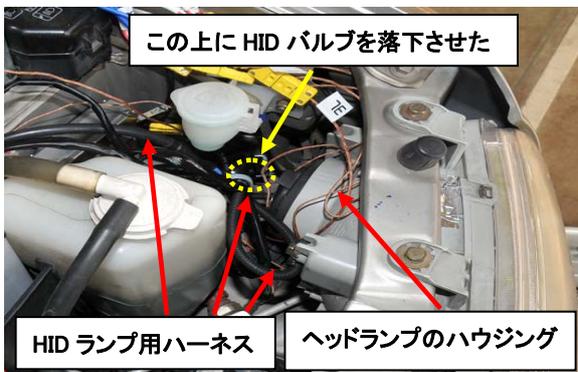
写真6-5 ヘッドランプ後部のハーネスの状態
(HID バルブ落下前 自動車 A)

HID ヘッドランプのバルブの取付けが不適切で、HID バルブがソケットから外れてヘッドランプ用ハーネス部に落下した場合を想定して、自動車 A で実験を実施した。(一般的に後付け用の HID ヘッドランプ製品は配線が長めに作られているため、余ったハーネスをヘッドランプ周辺に配置していたと想定 写真6-5参照)

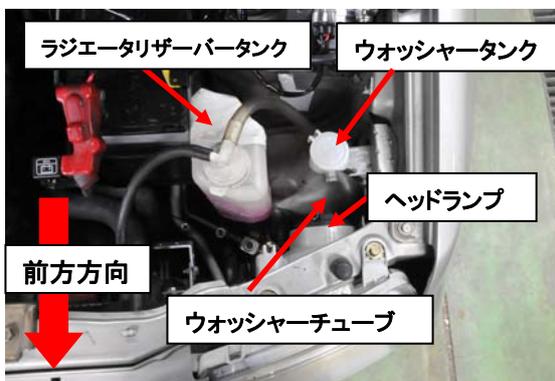
写真6-8 自動車Aのヘッドランプとウォッシャータンクとチューブの配置

HIDバルブがソケットから脱落した場合に周辺部品と接触するケースとして、ヘッドランプ周辺の樹脂部品に接触することが想定される。自動車Aの左側のヘッドランプの周囲には写真6-8に示すように、ウォッシャータンクと同チューブが配置されており、HIDバルブがソケットから脱落した場合、ウォッシャーチューブと接触することが想定される。各種部品の発火温度の測定結果(表6-2)から、ウォッシャーチューブの発火温度が475℃であり、HIDバルブの高温部が接触した場合には発火することが予測される。そこで、HIDバルブが脱落してウォッシャーチューブと接触する条件で再現実験を実施した。実験に当たって、ウォッシャー液として市場で良く使用されている、アルコール系洗浄液(シリコン、フッ素系界面活性剤、メタノール33%)を使用した。実験の結果、脱落したバルブの接触後、約1分で発煙し、約6分で炎が発生した。その時の様子を写真6-9に示す。

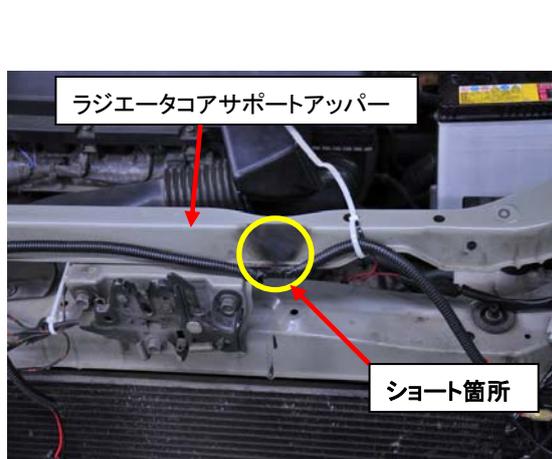
写真6-10 HID フォグランプハーネスのショート箇所

電装品のハーネスのショートについては、通常、ショート時の大きな電流によってヒューズが飛んで火災が発生しないケースが大部分である。そこで、ヒューズ有りのショート火災再現実験では、車載バッテリーの代わりに定電圧・定電流電源を使用してショート時の電流を一定以上とならないように制限した条件で実車実験を行うこととした。具体的には、HID フォグランプ(部品 C)を自動車 C に搭載し、図6-7に示すように、バッテリーの代わりに定電圧・定電流電源を用いた。そして、電装品の配線の被覆が破れて周囲の車体とショートした状態を模擬して、図6-7のリレーとバラストを接続しているハーネス(線径0.94mm)を車体のラジエータコアサポートアッパーのエッジ部にショートさせた。(写真6-10参照)

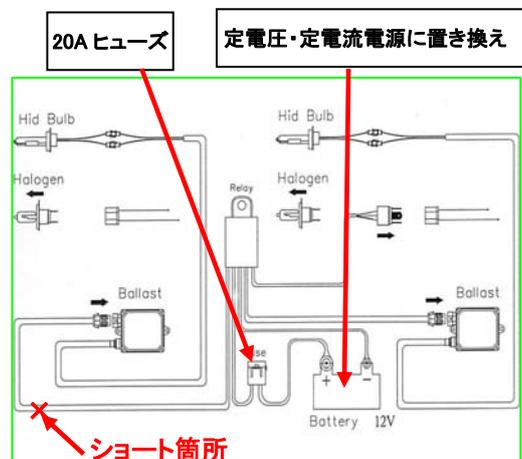
図6-7 HID フォグランプ配線図とショート箇所

図6-7に示したように部品 C の HID フォグランプには20A のヒューズが組み込まれている。そこで、このヒューズの下流でショートした時に、ヒューズが切れない範囲内の電流で火災が発生するかを確認するため、同ヒューズの定格電流近傍でヒューズが切れない状態となるように定電圧・定電流電源の電圧は13.6V、電流は18A に設定した。その結果、ショート開始から約40分後に写真6-11と写真6-12に示すように火災が発生することが確認出来た。この実験後のハーネスと車体のショート箇所を撮影したのが、写真6-13と写真6-14であり、小さなショート痕(注7)が出来ていることが確認出来た。

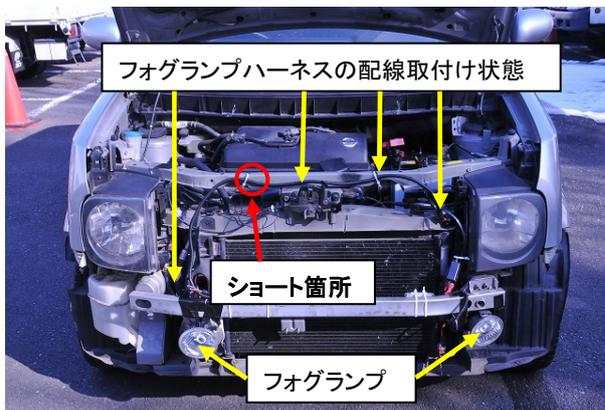
写真6-15 HID フォグランプハーネスの取付け状態

この条件でショート実験を実施した所、ショート開始から約9秒で炎が発生し、火災が再現できた。今回はバッテリー直結配線でのショートであるため、6. 4. 1の定電圧・定電流電源を使用した時よりも大幅に短い時間で火災が発生した。写真6-15から写真6-19に HID フォグランプハーネスの取付け状態とヒューズの短絡状態及びショート時の発煙・発火状態とショート痕を示す。なお、この部品 C の HID フォグランプハーネスに用いられている電線を調査した所、写真6-20に示すように自動車用 AV 線ではなく、一般の電気配線用電線(線径 0.95mm、芯線は錫メッキ線 0.136mm、外径 2.75mm)であった。

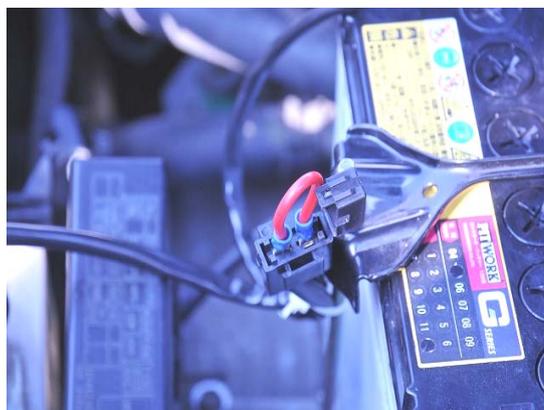
写真6-16 ヒューズは電線で短絡

ヒューズを使用せずに HID フォグランプハーネスが直接バッテリーに接続され、また、配索も不適切なため、周囲の車体と接触して被覆が破れてショートしたケースを想定して実験を実施した。具体的には、6.4.1と同じ車両(自動車C)に部品CのHIDフォグランプを搭載し、ヒューズは予め電線で短絡させておき、ラジエータコアサポートアッパーのエッジ部にハーネスの芯線をショートさせて実験を行った。
