# Unidad de investigación de accidentes aéreos Irlanda

INFORME FINAL DE ACCIDENTE  
Fairchild Aircraft Corporation  
SA 227-BC Metro III, EC-ITP  
Aeropuerto de Cork, Irlanda  
10 de febrero de 2011

Número de informe AAIU: 2014-001  
Número archivo Estado: IRL00911013  
Formato del informe: Informe formal  
Publicado: 28 de enero de 2014

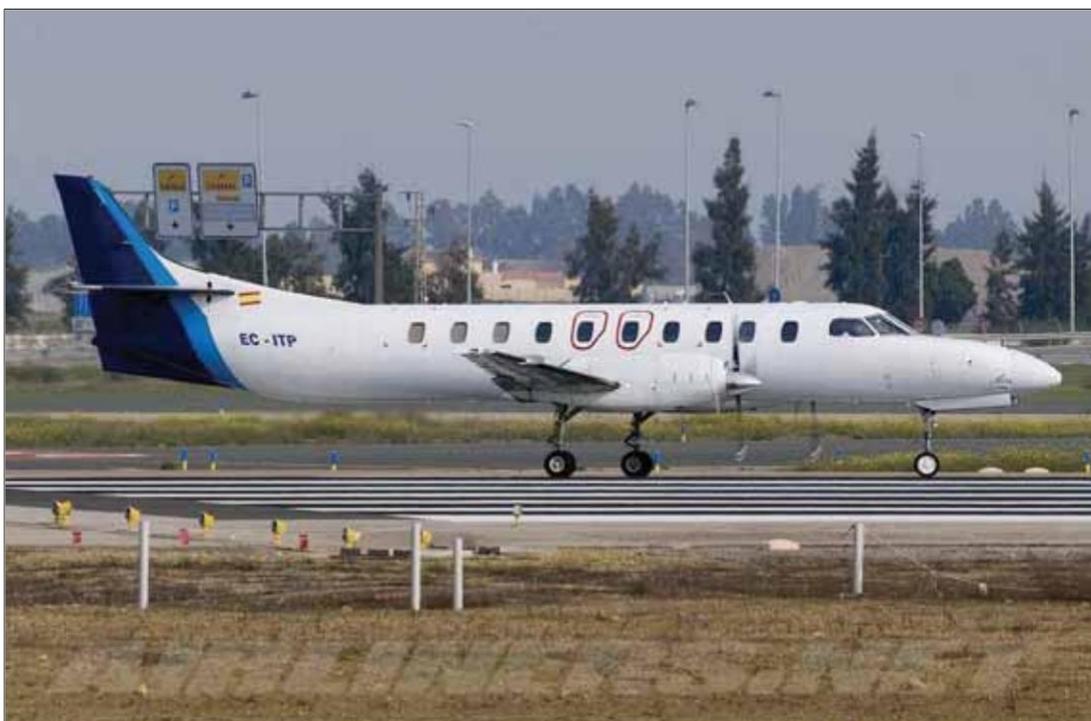
**Fotografía Nº 1:** EC-ITP en el Aeropuerto de Sevilla a 28 de febrero de 2011  
(© Antonio Muñiz Zaragüeta a través de [Airliners.net](http://Airliners.net))

La aeronave, EC-ITP (**Fotografía Nº 1**) era propiedad de un banco español y se encontraba en régimen de arrendamiento a una compañía española (Líneas Aéreas de Andalucía, con nombre comercial Air Lada). Debido a que Air Lada es la entidad con control directo de la aeronave, en adelante se hará referencia a la misma como el “Propietario”.

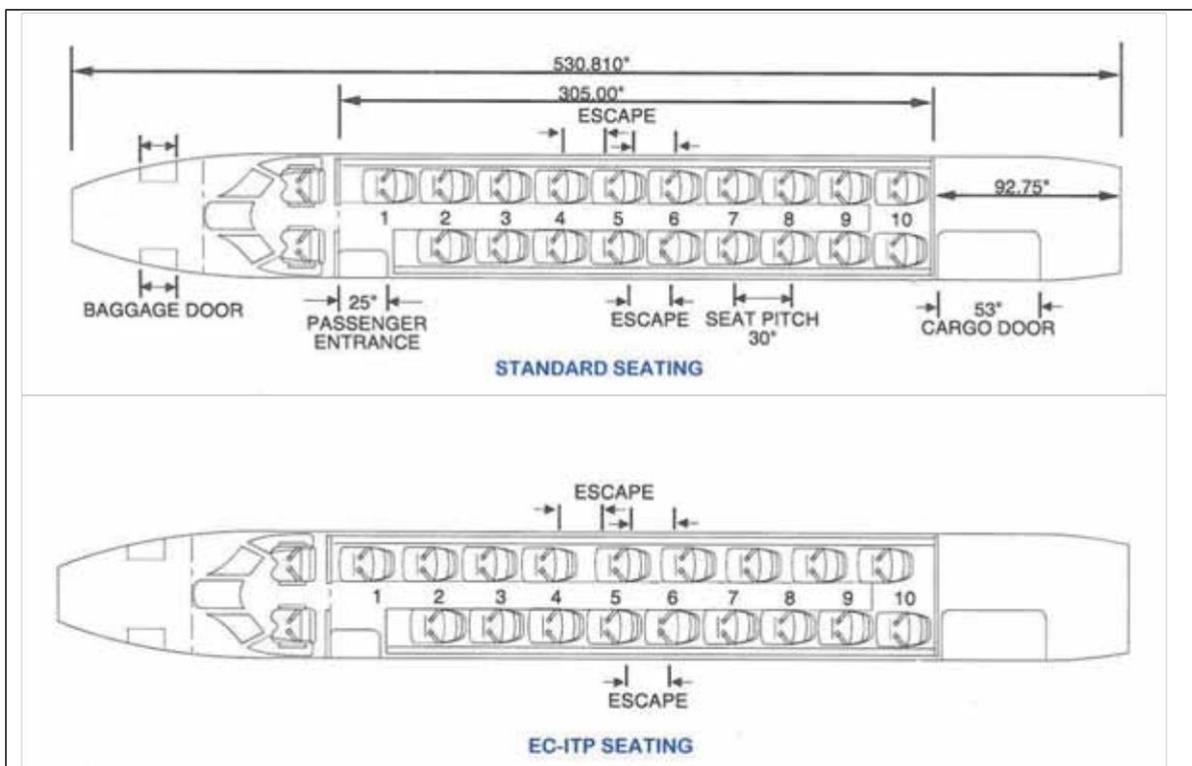
**Figure Nº 4:** Disposición estándar con 19 asientos y no estándar con 18 asientos,

La separación entre asientos en el lado derecho comenzaba con 20 pulgadas con un separación de 38 pulgadas junto a la salida de emergencia trasera (escape), ubicada en la posición del asiento 5R. Los asientos detrás de 5R hasta el mamparo trasero estaban dispuestos con una separación de 33 pulgadas (**Figura Nº 4**).

de los restos de la aeronave en las instalaciones de la AAIU, los asientos se examinaron y se determinó la posición de cada uno de ellos en la cabina, antes del accidente. La Investigación comparó las patas del asiento cortadas y rotas de los asientos retirados y estableció la posición de cada asiento en el fuselaje. El examen reveló un esquema y distancia entre asientos no estándar en el lado derecho de la aeronave, (**Figura Nº 4**).
