Schlussbericht der Eidgenössischen Flugunfall-Untersuchungskommission

über den Unfall des Flugzeuges DC-9-32, ALITALIA, Flugnr. AZ 404, I-ATJA
am Stadlerberg, Weiach/ZH, vom 14. November 1990

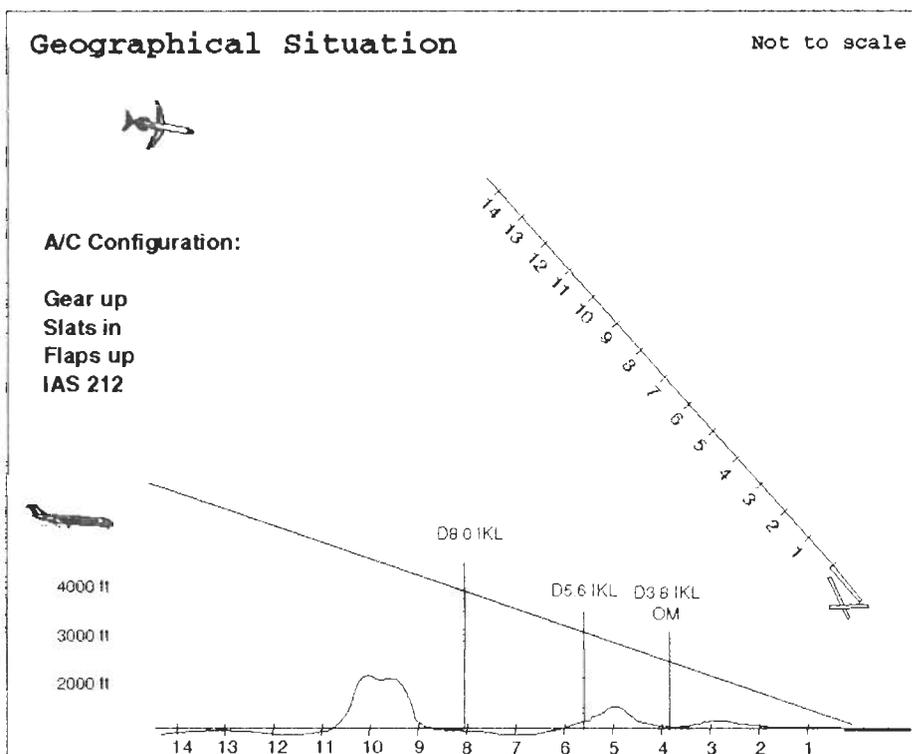
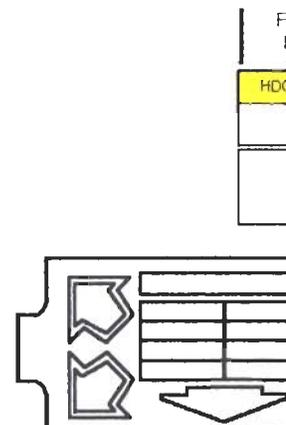
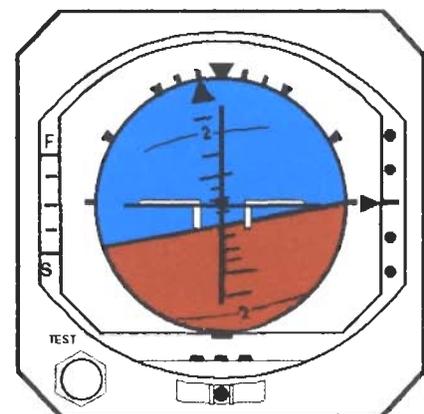
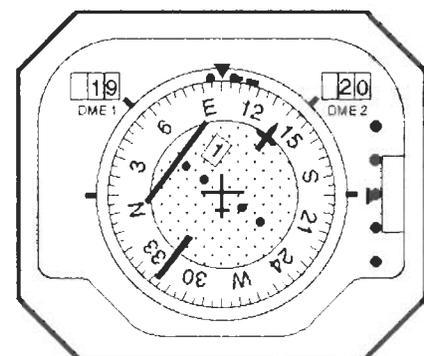
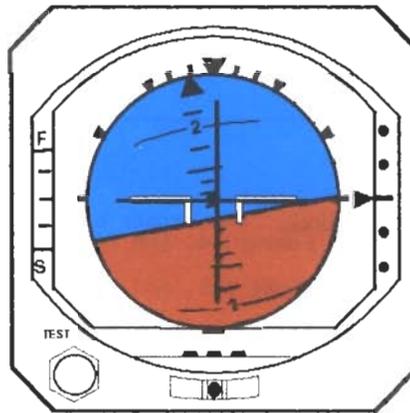
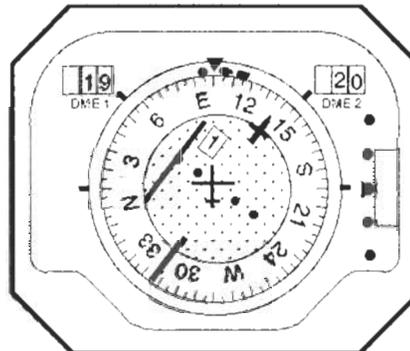
Figure 1

Bild 1: In der Radioselectorstellung RADIO 1 wird vom VHF-NAV 1 ausgehend (108.3 MHz/ILS 14) auf allen vier Anzeigeinstrumenten (ADI 1 und 2, HSI 1 und 2) die relative Position zum LOC und GP angezeigt.

19:06:45 UTC A

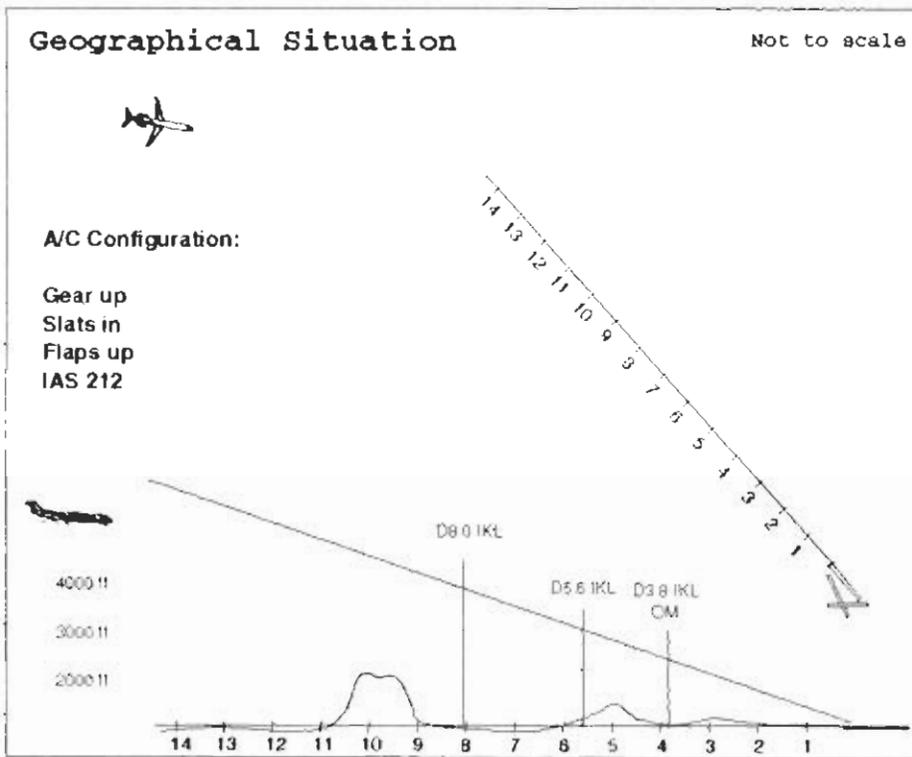
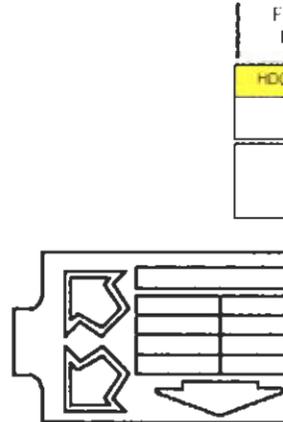
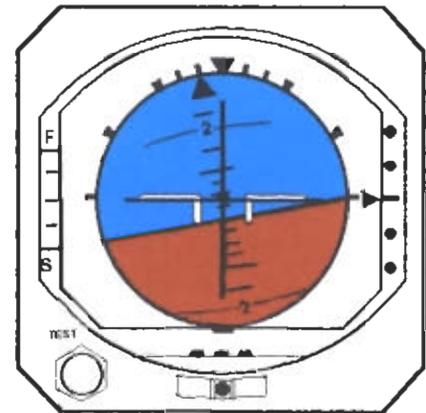
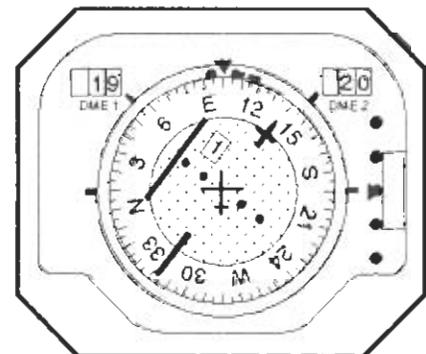
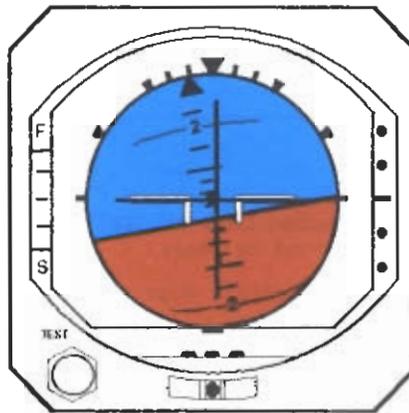
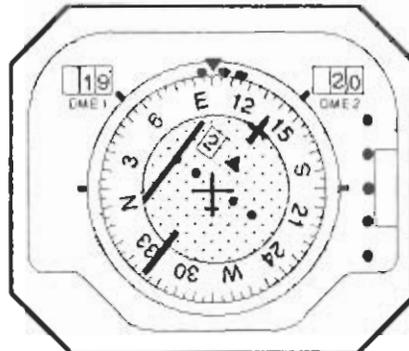
Figure 2

Bild 2: Die Radioselectorstellung stand hier auf RADIO 2. Alle vier Instrumente zeigten die relative Position zum missweisenden Kurs 138 VOR KLO (VHF-NAV 2).

19:06:45 UTC B

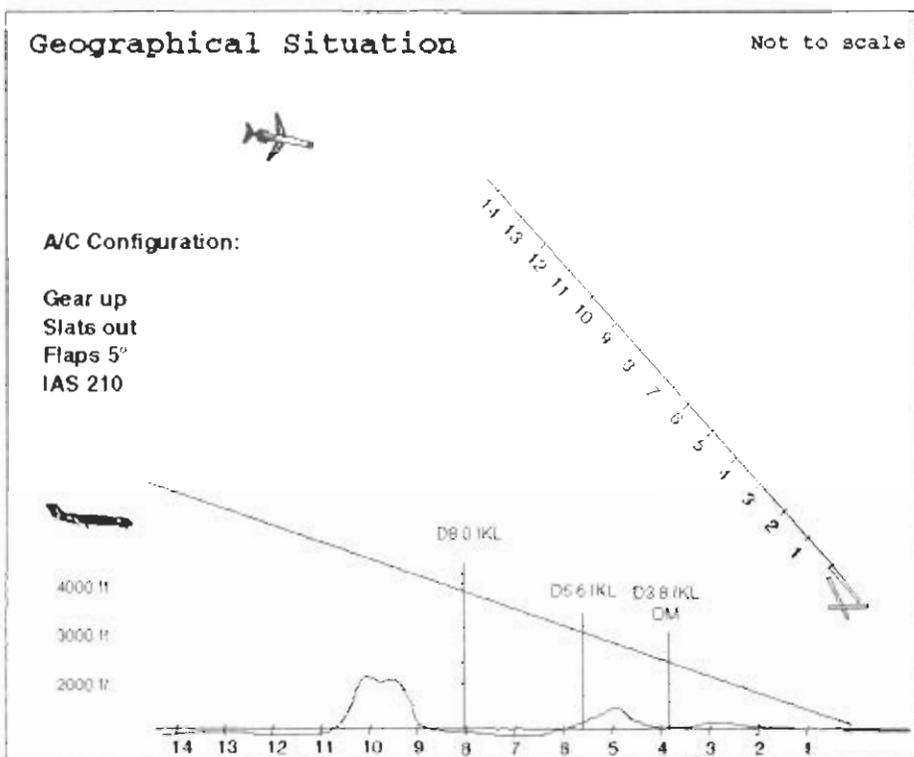
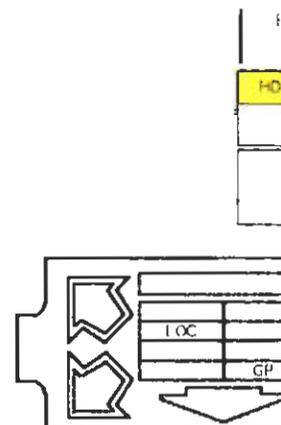
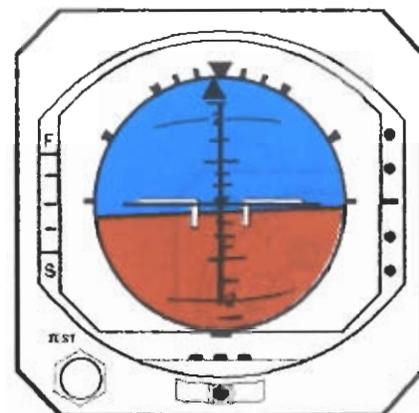
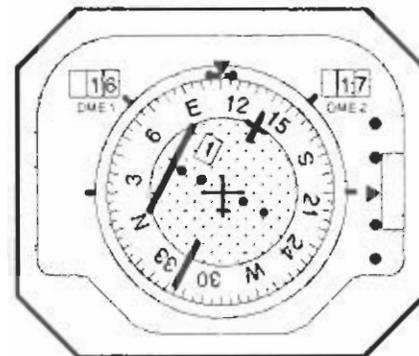
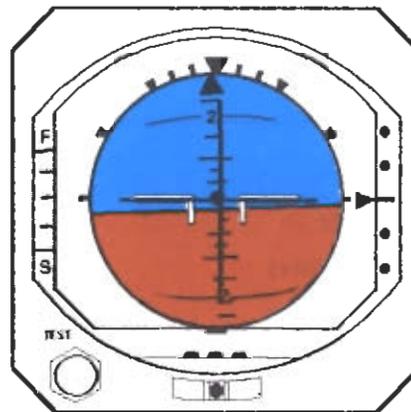
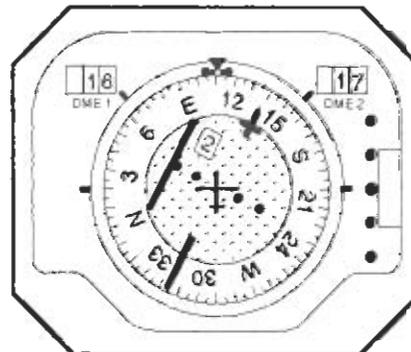
Figure 3

- 19.07.25: Bild 3: Die Besatzung wählte auf dem Radioselector RADIO APP. Beim Umschalten auf RADIO APP übernahm der VHF-NAV 2 intern automatisch die ILS Frequenz 108.3 des VHF-NAV 1. Die eingestellte Frequenz 116.4 auf dem VHF-NAV 2 blieb sichtbar und für den DME 2-Empfänger erhalten. Dementsprechend wurde im DME 2 die Distanz zum VOR KLO angezeigt. DME 1 zeigte die Werte des ILS DME 14. Die Signale des VHF-NAV1-Empfängers wurden auf dem HSI 1 dargestellt. Durch den Fehler im GP-Empfänger Nr. 1 wurde ein Nullsignal übermittelt, welches im HSI 1 zu einer scheinbar korrekten, zentrierten GP-Anzeige führte. Der ADI 2 übernahm LOC- und GP-Informationen des HSI 1. Der HSI 2 erhielt seine Informationen vom einwandfrei funktionierenden VHF-NAV 2-Empfänger. Der ADI 1 übernahm LOC- und GP-Informationen des HSI 2. Die aktuelle Position lag weit unter dem nominellen GP. Damit war der GP Pointer im HSI 2 und ADI 1 am oberen Anschlag und somit systembedingt nicht sichtbar. Das "OFF-FLAG" war nicht sichtbar weil die GP-Signale empfangen wurden.

Comparator LOC on,
then off
Comparator GP on

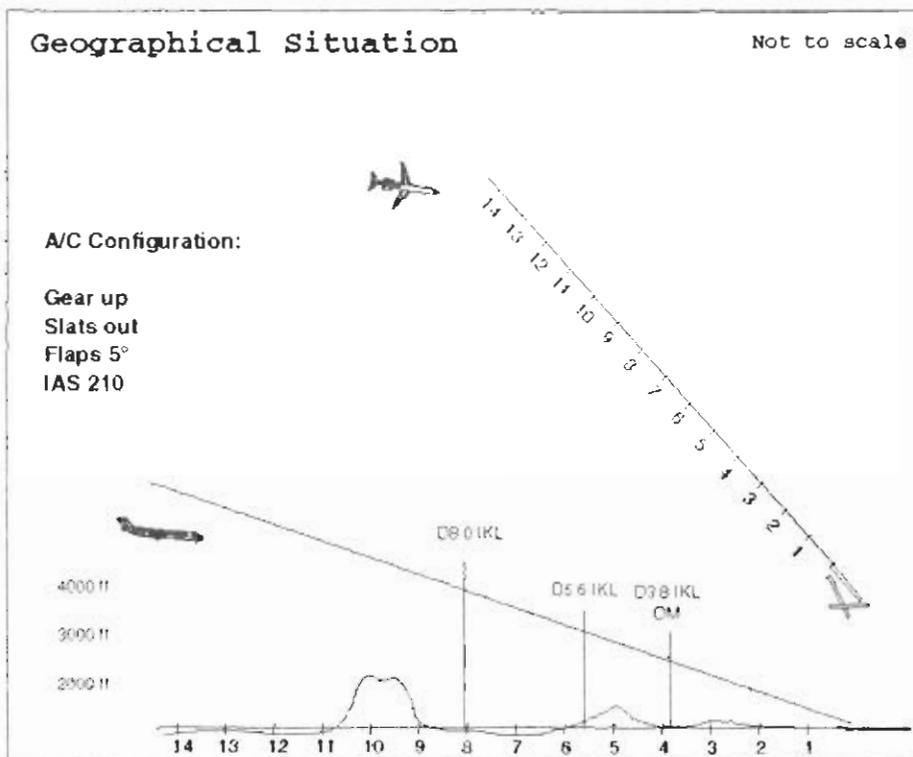
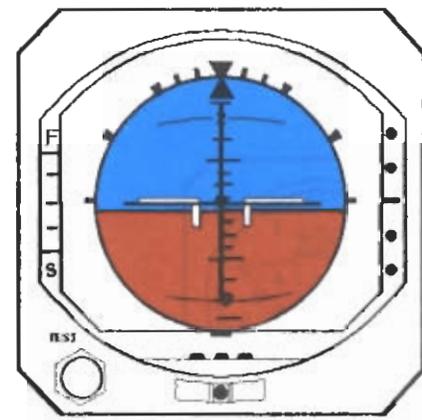
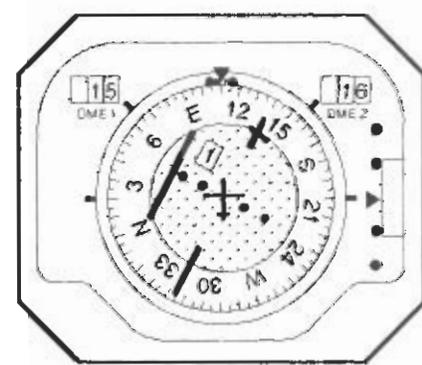
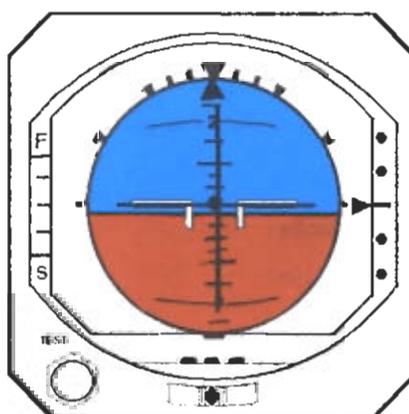
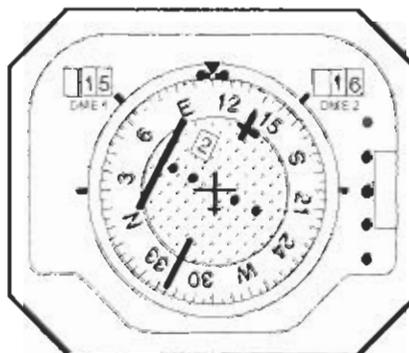
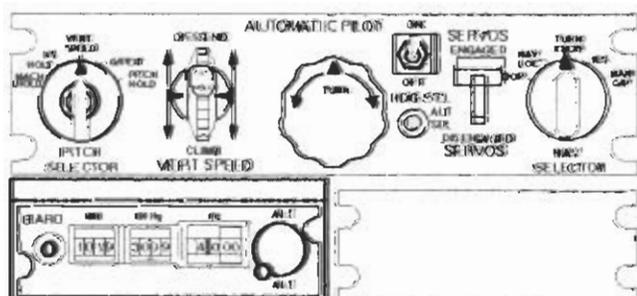
Figure 4

- 19.07.40: Bild 4: Mittlerweile wurde der Flight Director Mode Selector von der Besatzung auf Stellung NORM gedreht, was im Mode Annunciator Panel mit N-L ARM bestätigt wurde. Durch die Unterschiede der GP-Anzeigen erschien im Comparator die GP-Warnung. Der Copilot (FP) fragte: "Hast Du den Glide?" Darauf die Antwort des Kapitäns: "Auf dem Eins ...". Fünf Sekunden später der Copilot: "Ich habe ihn nicht." Der Ausspruch des Kapitäns "Auf dem Eins" bezog sich auf seine GP-Anzeige, welche im HSI 1 zentriert war. Der Copilot hingegen mit seinen Worten "Ich habe ihn nicht" kommentierte die Anzeige des HSI 2.

1907.45 F/F ...Do you have the glide?
 1907.52 A/F ...on the 1
 1907.57 F/P I don't... have it.

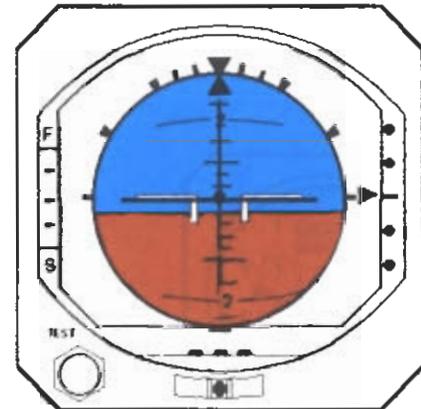
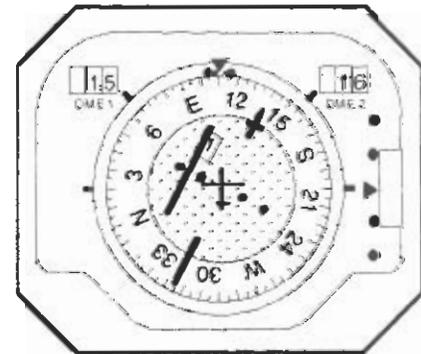
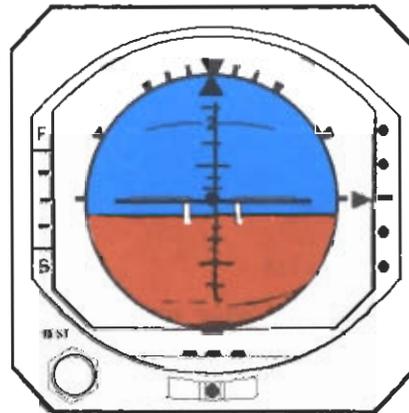
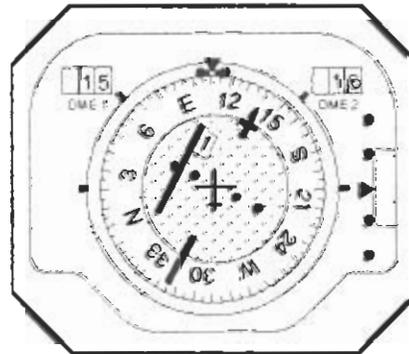
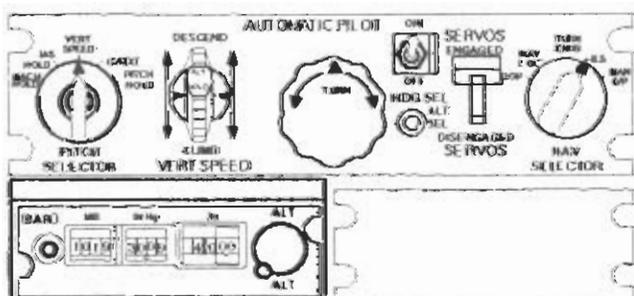
Figure 5

- 19.08.00: Bild 5: Eine Sekunde vorher entschied der PIC: "Gut, machen wir es also auf dem Eins", worauf der COPI befahl: "RADIO 1". Beim Umschalten auf RADIO 1 schalteten sich alle vier Anzeigein-

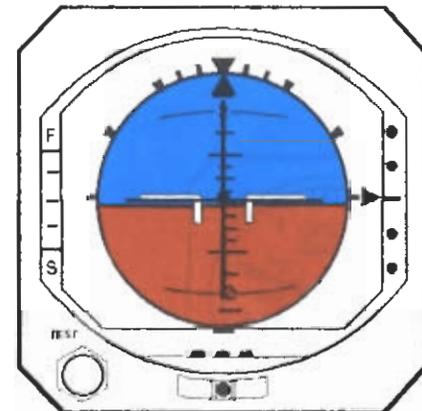
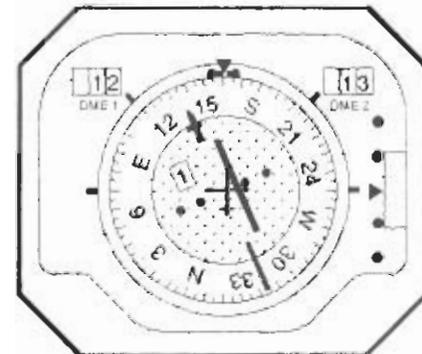
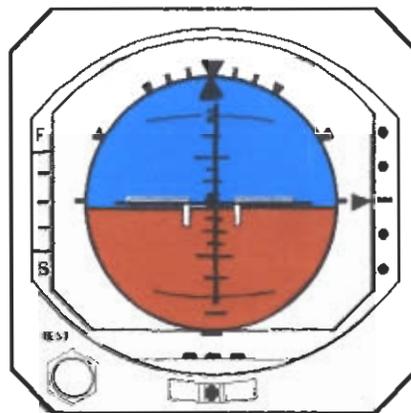
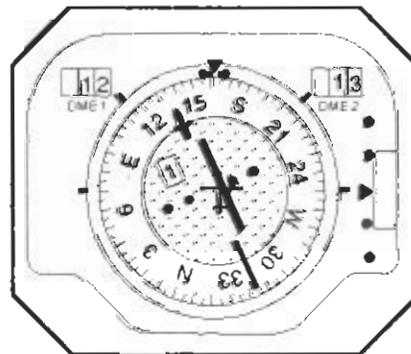
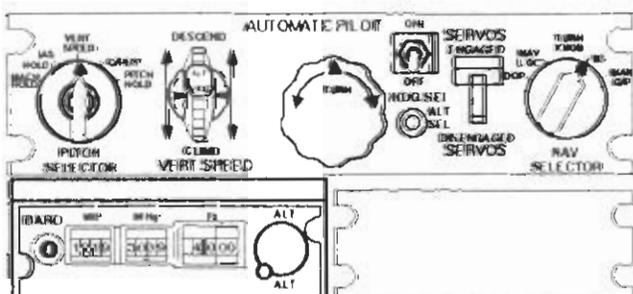
Figure 6

19.08.47: Bild 6: Das Flugzeug befand sich leicht östlich des LOC auf ca. 4000 ft QNH, wobei sowohl beide Flight Directors als auch der Autopilot LOC und GP folgten. Beim GP handelte es sich jedoch um ein Nullsignal des VHF-NAV 1-Empfängers. In dieser Position befand sich das Flugzeug bereits ca. 1200 ft unter dem nominellen GP und immer noch 12 NM vom Aufsetzpunkt entfernt. Diese Annahme wird dadurch gestützt, dass um 19.08.47 der PIC "Capture Loc Capture Glidepath Capture - also sind wir auf dem LOC, etwas neben dem Leitstrahl aber ..." bestätigte.

1908.47 A/P ...capture LOC capture Glide path capture. so we are on the beam a little off track but...

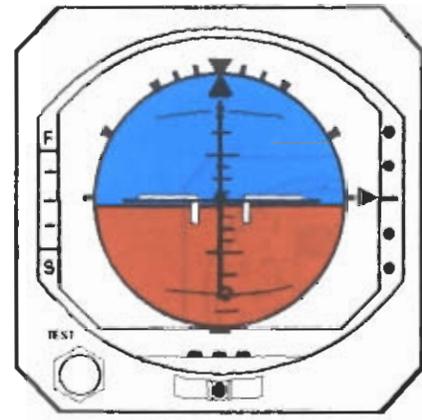
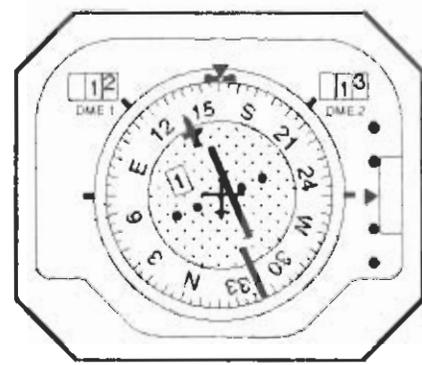
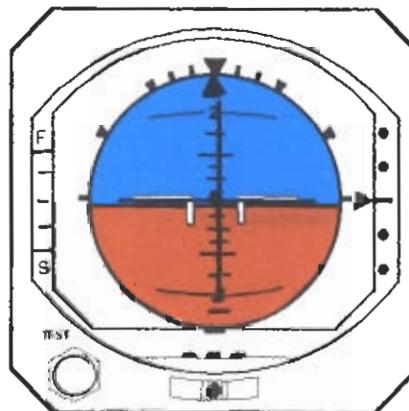
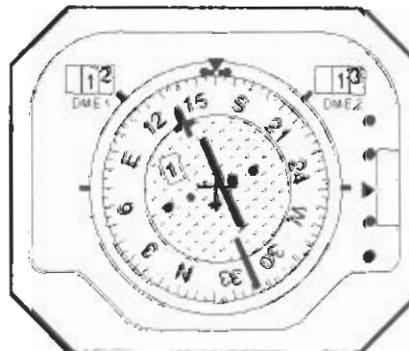
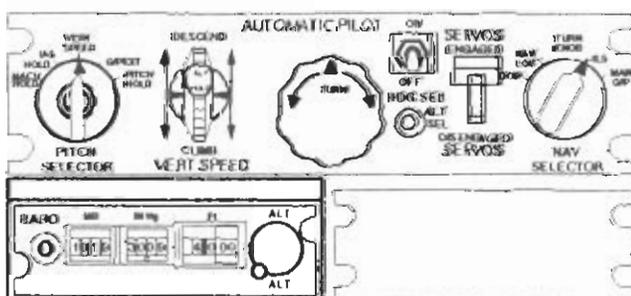
Figure 7

19.08.53: Bild 7: Nach dem Durchfliegen von 4000 ft QNH wird durch den Ausspruch des COPI "970 für mich auch" belegt, dass dieser seinen Höhenmesser ebenfalls auf das QFE von 970 hPa umstellte.

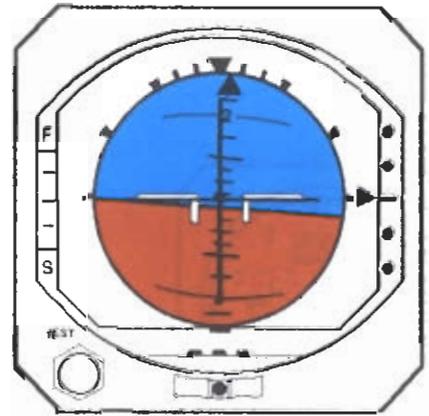
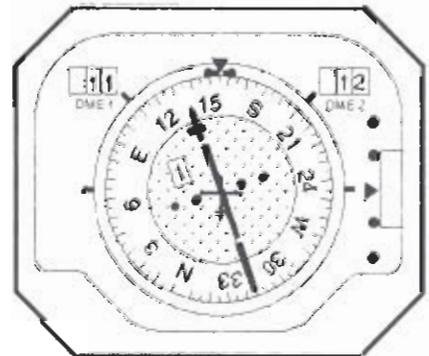
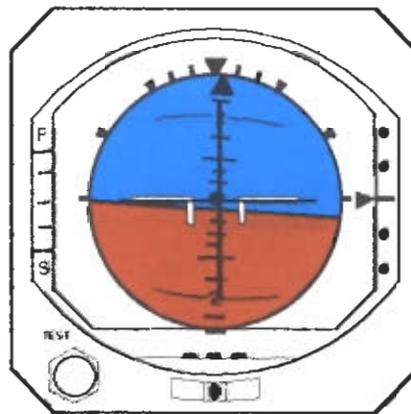
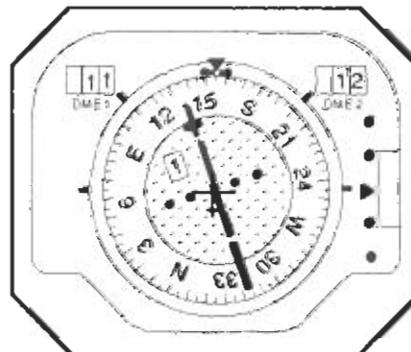
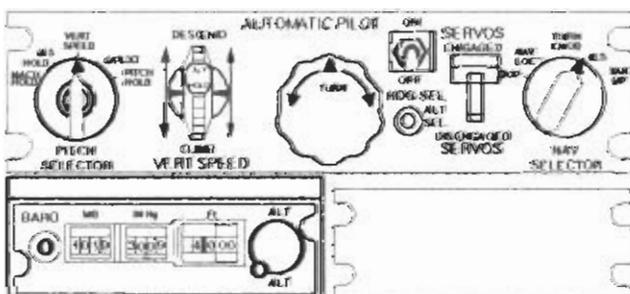
Figure 8

19.08.57: Bild 8: Das Flugzeug passierte 3700 ft QNH (2300 ft QFE), als die Altitude Exit Warnung ansprach. Diese war auf die eingestellten 4000 ft QNH des Altitude Preselect System armiert.

**ALTITUDE EXIT ALERT
(VISUAL & AURAL)**

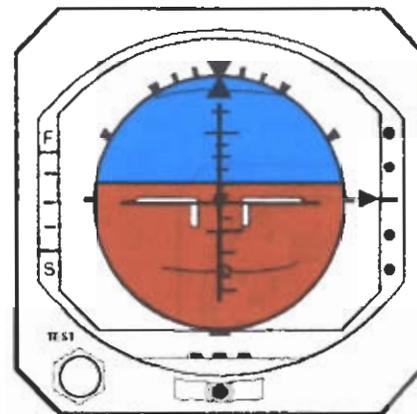
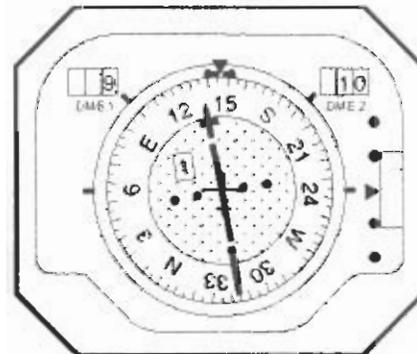
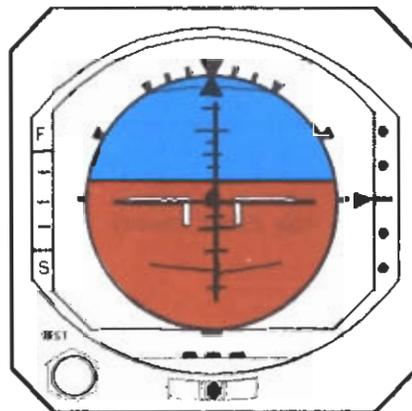
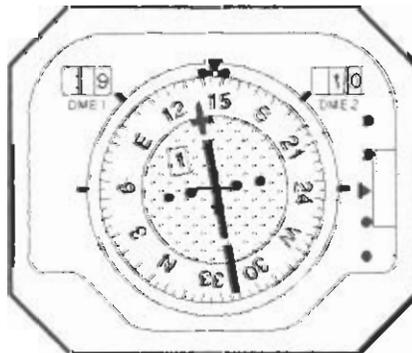
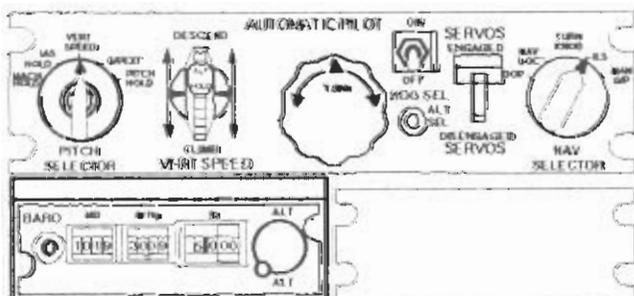
Figure 9

19.09.43: Bild 9: In der Überzeugung auf der ILS etabliert zu sein, sagte der PIC um 19.09.09 "Ich lösche und setze 5000", was sich auf das Altitude Preselect System bezog. Vermutlich wurde zu diesem Zeitpunkt das Fahrwerk ausgefahren, da beim Setzen von Flaps 25 (19.09.41) kein Fahrwerkhorn ertönte.

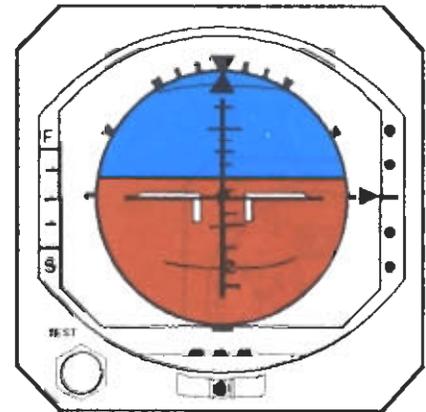
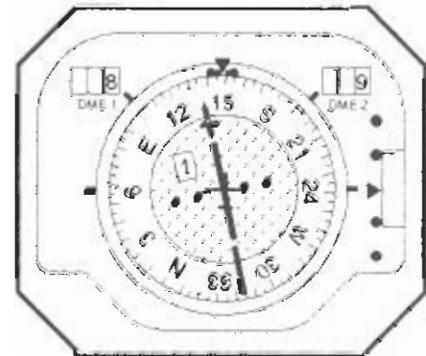
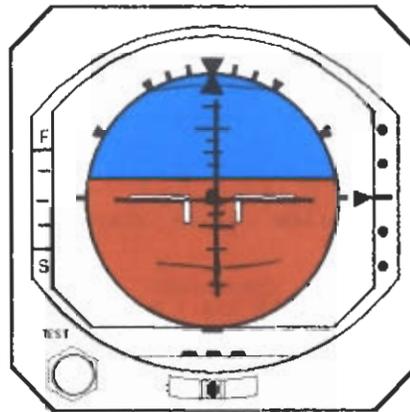
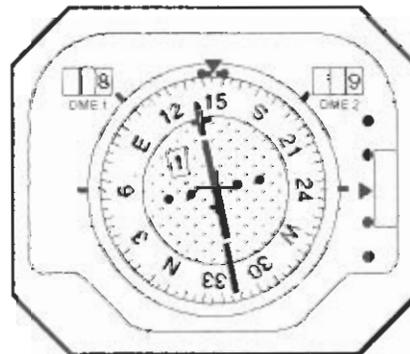
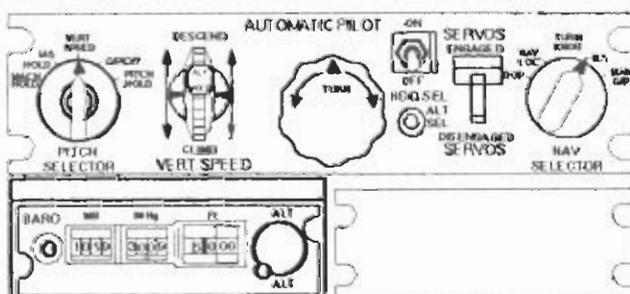
Figure 10

19.10.12: Bild 10: Bei 8 NM/IKL (aktuelle Position des Flugzeuges) beträgt die Sollflughöhe auf dem GP 4000 ft QNH/2598 ft QFE. Die Flughöhe betrug nun ca. 1100 ft QFE (Outer Marker-Höhe 1248 ft QFE), als der PIC bemerkte: "3,8, fast 4 Meilen." Diese Distanzangabe bezog sich auf die ILS DME-Distanz des Outer Markers.

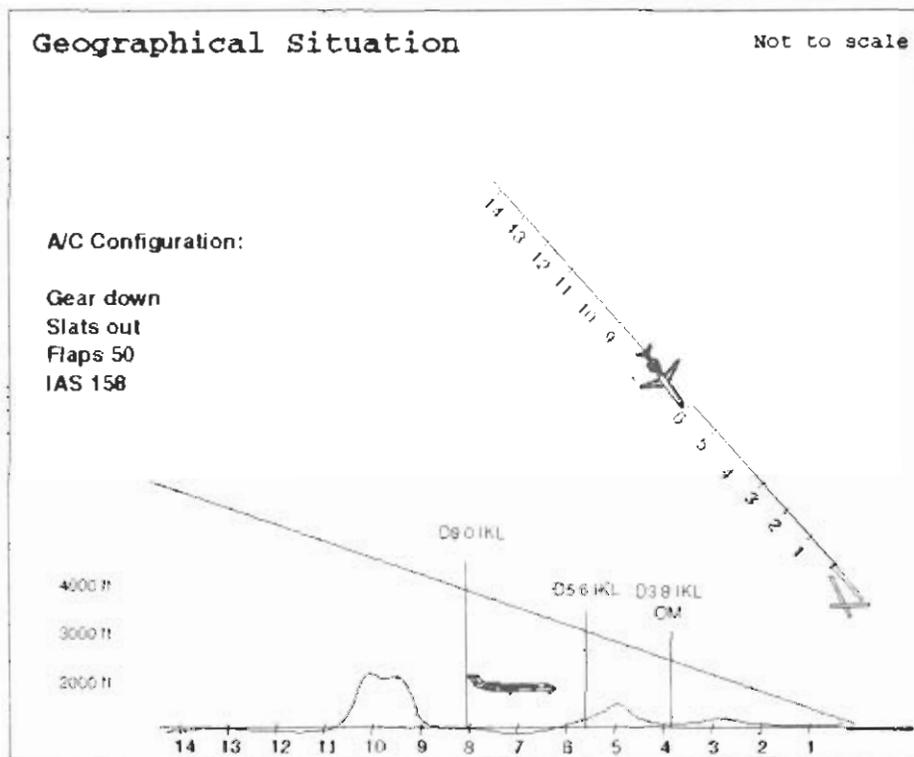
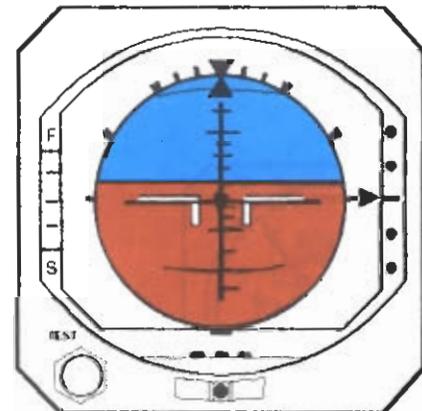
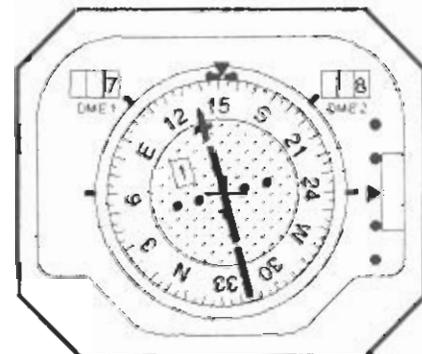
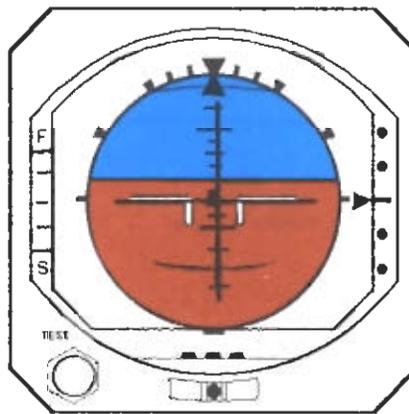
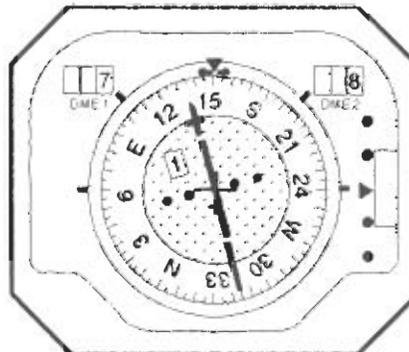
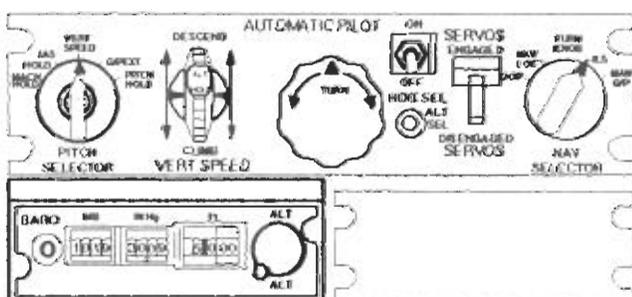
Figure 11

19.10.43: Bild 11: Der PIC bemerkte, dass das ILS DME 7 NM anzeigte und begann vermutlich mit einer Analyse der Position. Fast zur gleichen Zeit wurde er von ZRH APP aufgefordert auf die Frequenz von ZRH TWR, 118,1 MHz, zu wechseln. Die Aufforderung zum Frequenzwechsel verbunden mit einer Angabe der Position relativ zum vorausfliegenden Flugzeug und der Freigabe der Geschwindigkeit gab der Besat-

1910.43 A/P Oh it shows 7 (Miles, maybe starting a cross check)

1910.56 F/P ...That doesn't make sense to me...

A/S Not to be...

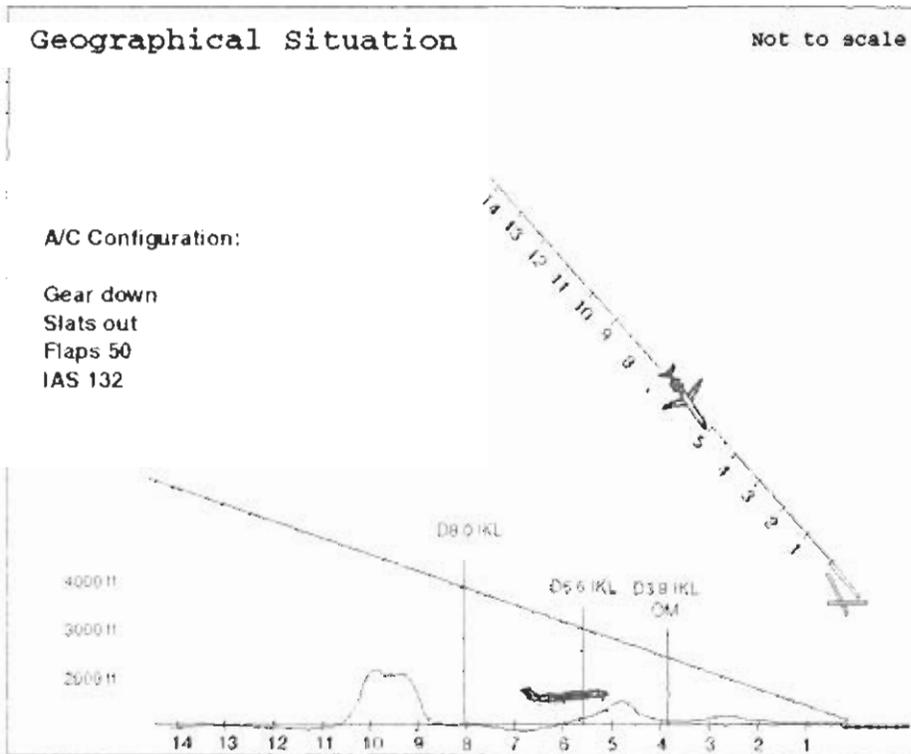
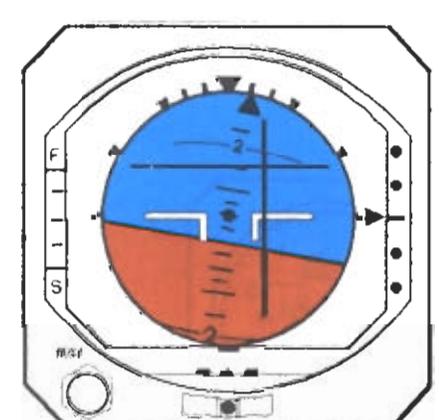
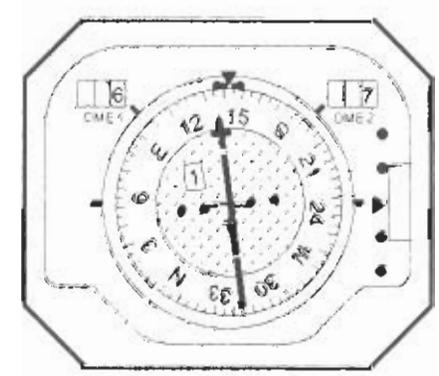
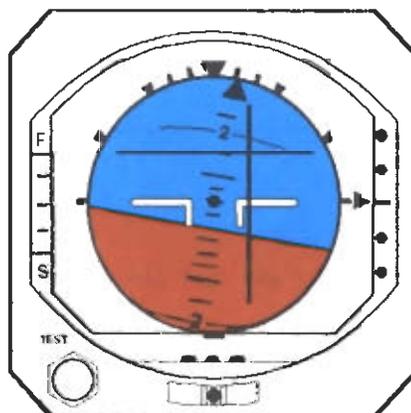
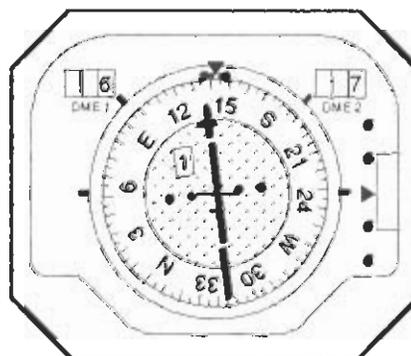
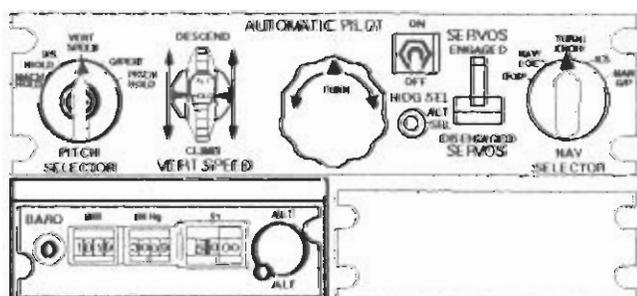
Figure 12

19.10.59: Bild 12: Um 19.10.57 rief der PIC: "Zieh, zieh, zieh, zieh", worauf das Ausschalten des Autopiloten hörbar ist. Der PIC war vermutlich durch eine Falschablesung des Höhenmessers der Meinung, sie befänden sich noch auf ca. 1300 ft QFE. Möglicherweise wollte der PIC den COPI auffordern, das Flugzeug im Horizontalflug bis zum Outer Marker vorzuziehen. Der Copilot interpretierte den Höhenmesser jedoch wahrscheinlich richtig und las eine Höhe von ca. 300 ft QFE ab. Dies veranlasste ihn dazu, mit dem Befehl "go around" den Durchstart einzuleiten (Position ca. 6 NM vor dem Aufsetzpunkt).

1910.56 F/P ...that doesn't make sense to me...
 A/P Not to me...

1910.57 A/P Pull, pull, pull, pull!
 - Click of Auto-pilot disengage is heard

1910.59 F/P ... AROUND

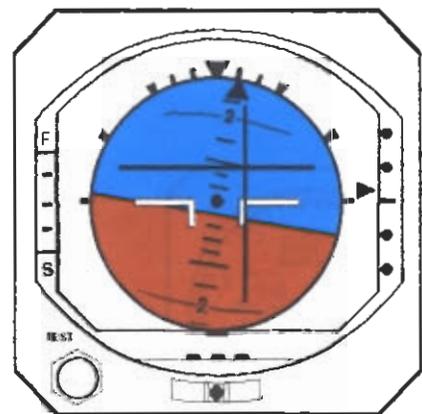
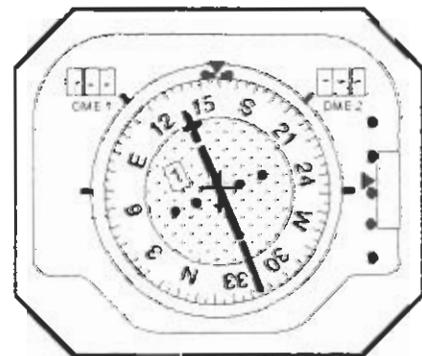
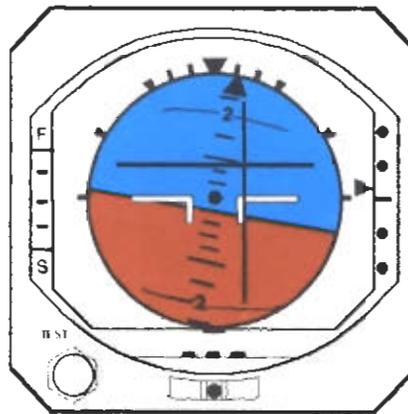
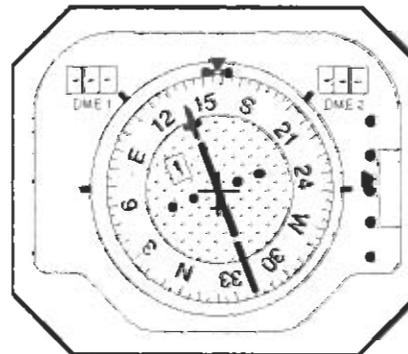
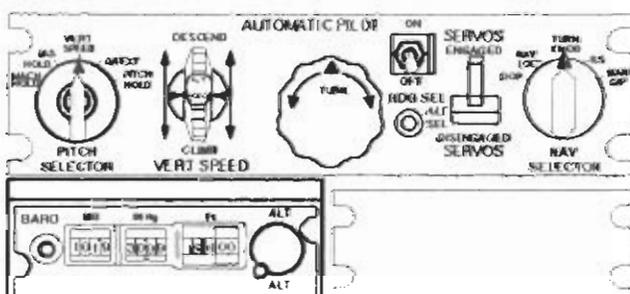
Figure 13

19.11.17: Bild 13: Auf dem DFDR ist der Beginn des Durchstartmanövers (19.10.59) einwandfrei zu erkennen. Sofort nach dem Durchstartbefehl des COPI intervenierte der PIC um 19.11.00 wie folgt: "Nein, nein, nein, nein ... packe den "Glide". Nach Interpretation des italienischen Ausdrucks "fattiti" (phonetisch).

1910.59 F/P GO AROUND
 1911.00 A/P No no no no ... [hold / ack for] the glide
 1911.11 A/P Can you hold it?
 1911.13 F/P Yes
 1911.14 - pip pip pip pip pip pip (radio altimeter passing 200')
 1911.16 A/P Hold on let's try to put on...
 1911.18 - crash sounds heard -
