INFORME FINAL

WEST CARIBBEAN AIRWAYS

DC-9-82 (MD-82)

MATRÍCULA HK4374X

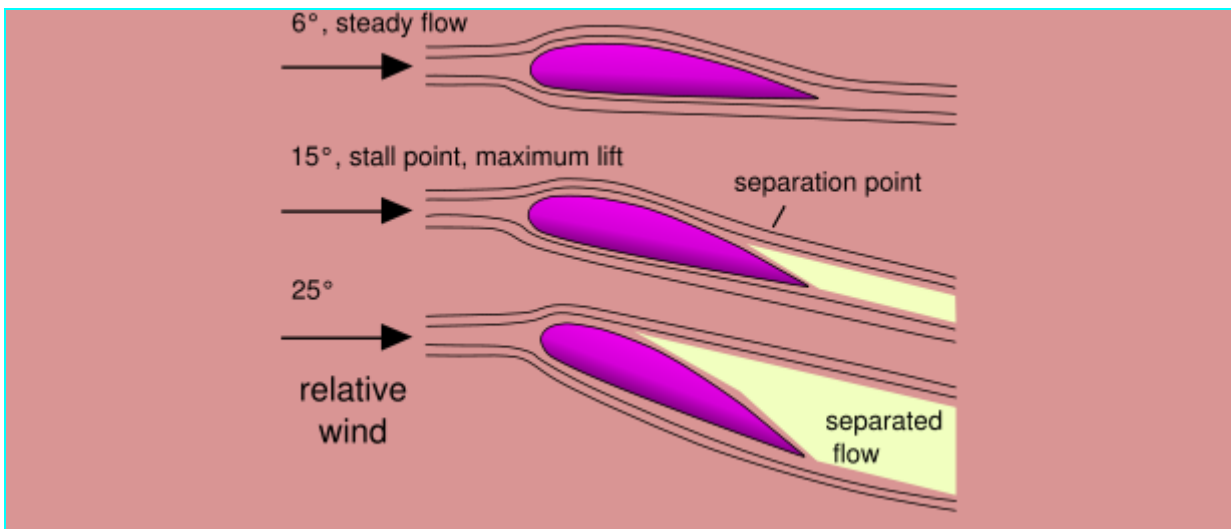
De las **06:57:44 UTC** hasta las **06:57:54 UTC** el EPR disminuye de 1.89 a 1.16.

A las **06:57:46 UTC**, el compensador (TRIM) del estabilizador comienza a aumentar progresivamente hacia los -5 grados hasta alcanzar el máximo valor de nariz arriba. Las alas de la aeronave, debido al ángulo de ataque, contribuyen a que la entrada de aire a los motores se vea afectada causando las caídas de EPR.

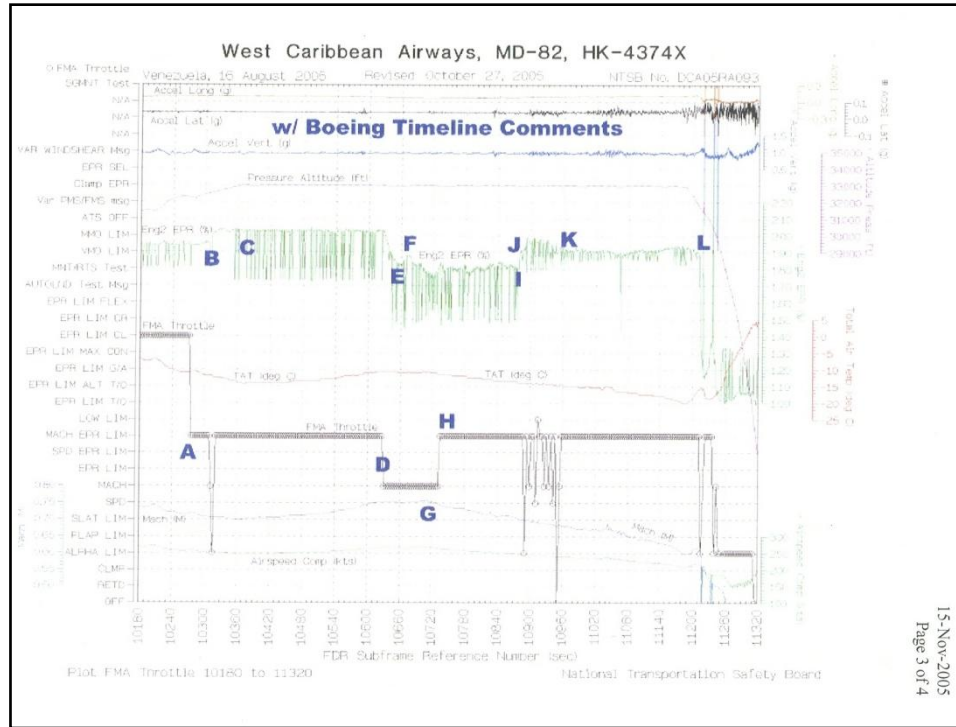
Fig.15: Análisis sobre el comportamiento del FMA Throttle.

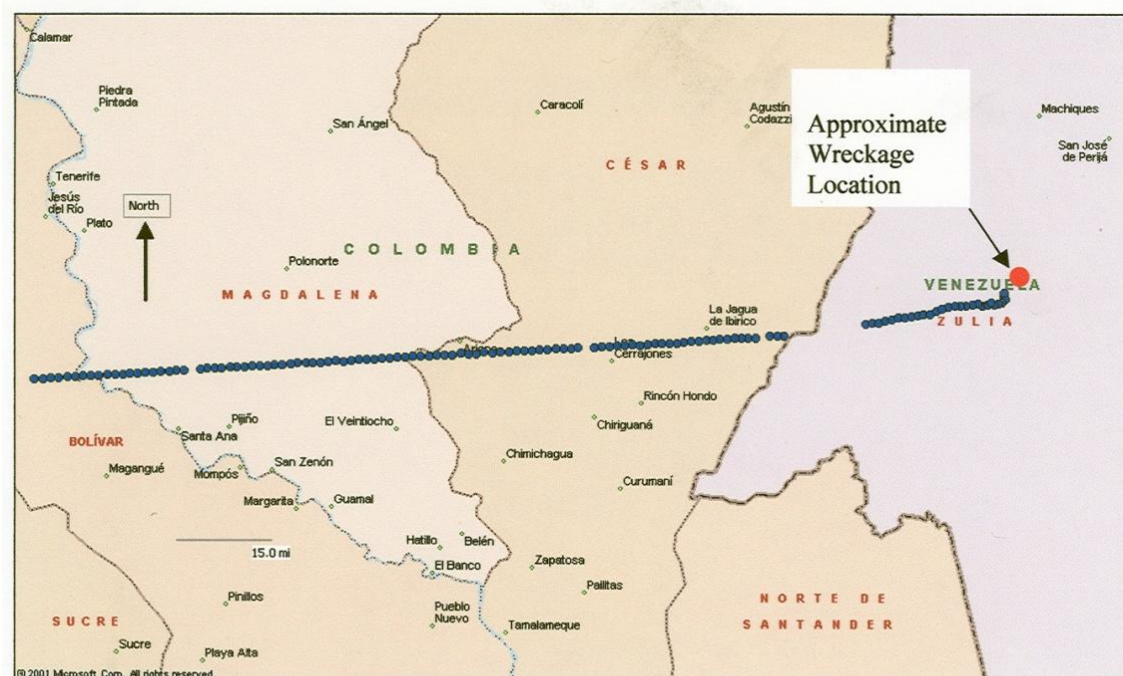
Figure 1. Adjusted Ground Track CEM Radar Data

Fig. 17: Trazas de radar de Cerro Maco (CEM).

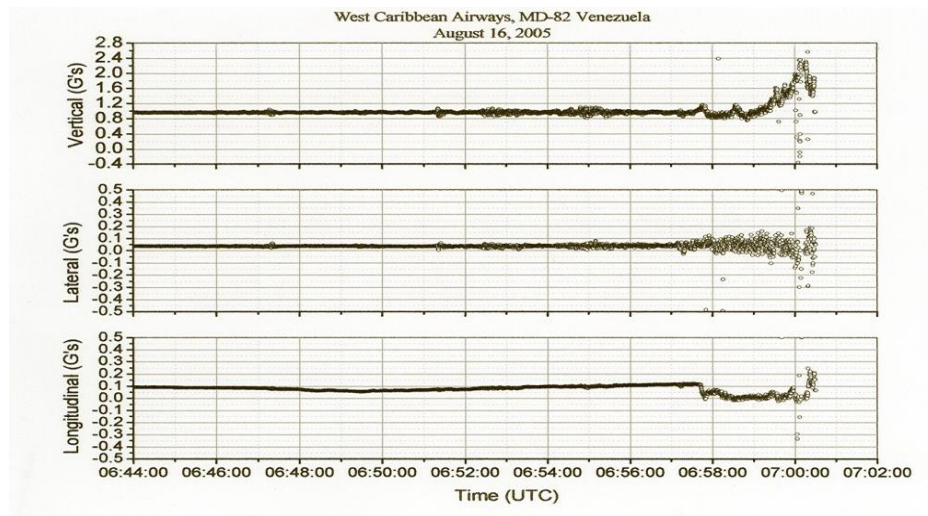
Fig.18: Gráficas representativas de la aceleración longitudinal, lateral y vertical extraída del FDR. (Data cruda no procesada)

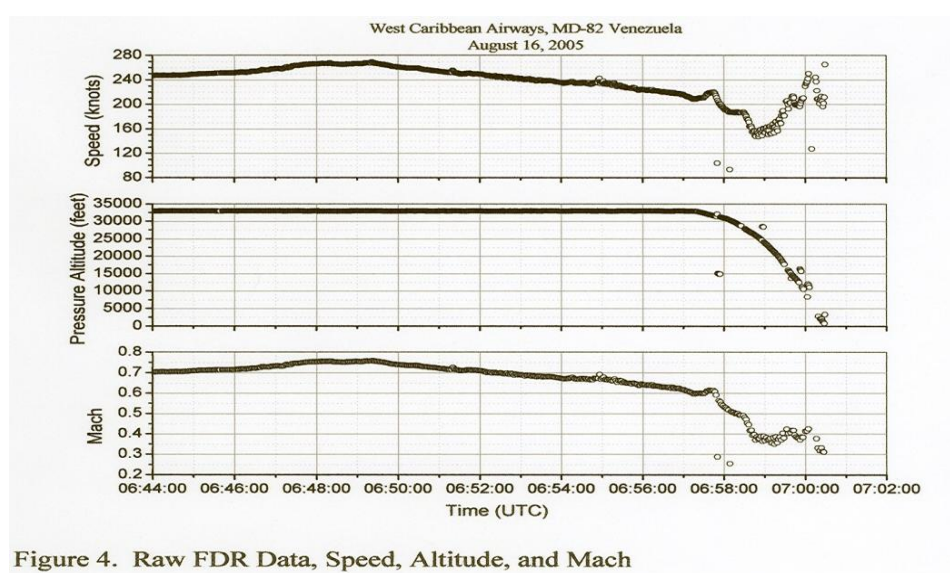
Figure 4. Raw FDR Data, Speed, Altitude, and Mach

Fig.19: Gráficas representativas de velocidad, la altitud y del mach extraída del FDR. (Data cruda no procesada)

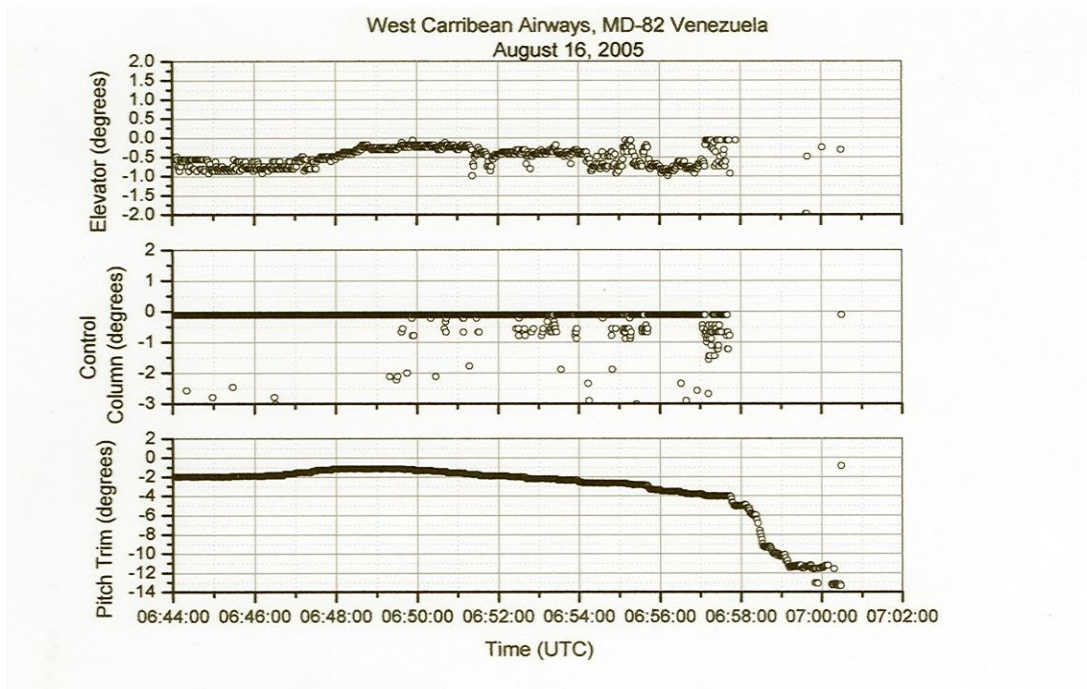
Esta segunda sección de la simulación consistió en ajustar el valor de posición del elevador como fue requerido, para equiparar una velocidad vertical simulada con la velocidad vertical registrada en el FDR. Esta segunda sección cubrió desde las 06:55:50 hasta el momento cuando el “Stick Shaker” (agitador de la columna de control de vuelo para avisar condición de pérdida) se escuchó en la grabación de voces de la cabina, a las 06:57:45.

Fig. 20: Data extraída del FDR o grabador de datos de vuelo.

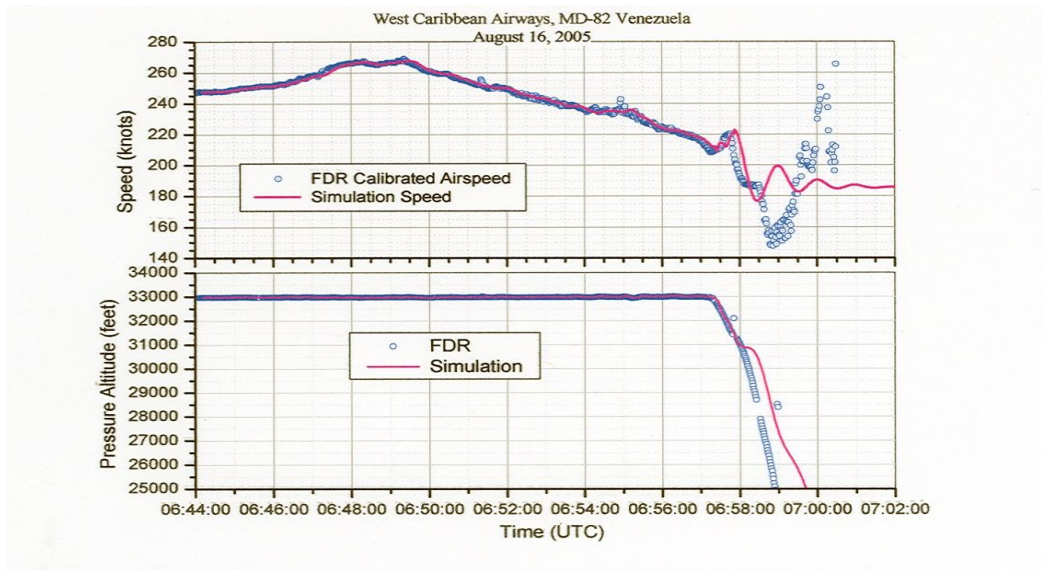
Fig. 22: Parámetros de altitud y de velocidad.

En las gráficas de las figuras 21 y 22, las líneas azules representan los datos reales obtenidos del FDR y las líneas rojas los datos obtenidos de la simulación realizada por BOEING. Como resultado, los datos del FDR mostraron el vuelo en crucero en 33.000 pies con piloto automático, cuando la potencia fue reducida por el sistema de potencia automática (ATS) aproximadamente a las 06:48 UTC. Cerca de 83 segundos después, la velocidad comenzó a decaer desde 270 nudos y 37 segundos después, el compensador del estabilizador comenzó a incrementar desde 1 grado de nariz arriba. A las 06:52:24 UTC, la potencia o EPR de los motores se incrementó de cerca de 1.97 por unos 44 segundos y luego se redujo a 1.92, pero la velocidad continuó decayendo y el compensador del elevador continuó moviéndose nariz arriba. A las 06:57:10 UTC, el piloto automático estaba desconectado y la aeronave comenzó a descender a 31.000 pies. Los datos de altitud mostraron que la aeronave continuó su descenso, pasando por la altitud seleccionada y cercano a las 06:57:45 UTC, la velocidad fue reducida a cerca de 208 nudos y el compensador del elevador había alcanzado aproximadamente 3.5 grados. La aeronave continuó perdiendo altitud hasta que impactó contra el terreno.

Consecuentemente, la velocidad comenzó a decaer mientras que la altitud se mantenía por el incremento del cabeceo con nariz arriba. Como la aeronave desaceleró mientras mantenía la altitud, la potencia requerida para mantener la velocidad, cada vez era mayor y continuamente la aeronave subía la nariz, hasta que llegó al ángulo de pérdida de sustentación.

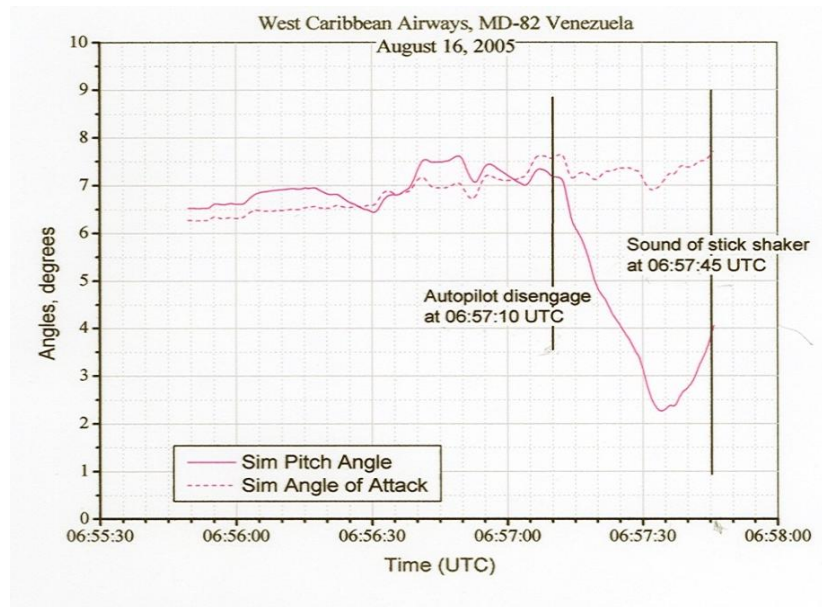
Fig. 24: Graficas representativas del ángulo de ataque y del ángulo de cabeceo.

De acuerdo a los gráficos de la figuras 23 y 24, los datos aerodinámicos relevantes para el cálculo del comportamiento fueron obtenidos del fabricante de la aeronave, Boeing. El manifiesto de carga indicó que el peso de despegue fue de 148.000 libras. Para todos los cálculos, el peso usado fue de 142.000 libras y un centro de gravedad de 14%. Se cree que el peso de la aeronave podría haber sido mayor de 142.000 libras. Cálculos adicionales a 148.000 libras fueron efectuados también para asegurar cualquier imprecisión en el peso de la aeronave. Los “flaps” y “slats” estaban retraídos en todos los cálculos.

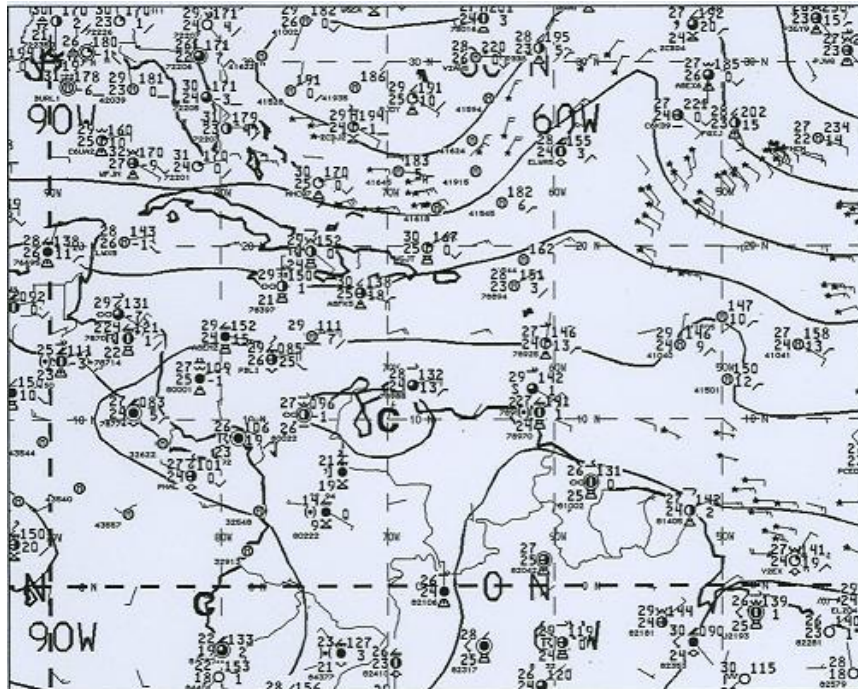
Fig. 31: Carta de análisis de la región tropical de las 12:00UTC

Esta carta nos muestra que a esta hora (aproximadamente 5 horas después del accidente), ya no había sistema de baja presión sobre el área. Sin embargo, las estaciones meteorológicas del área, indicaban que había torres de Cúmulo Nimbos en el área del accidente.

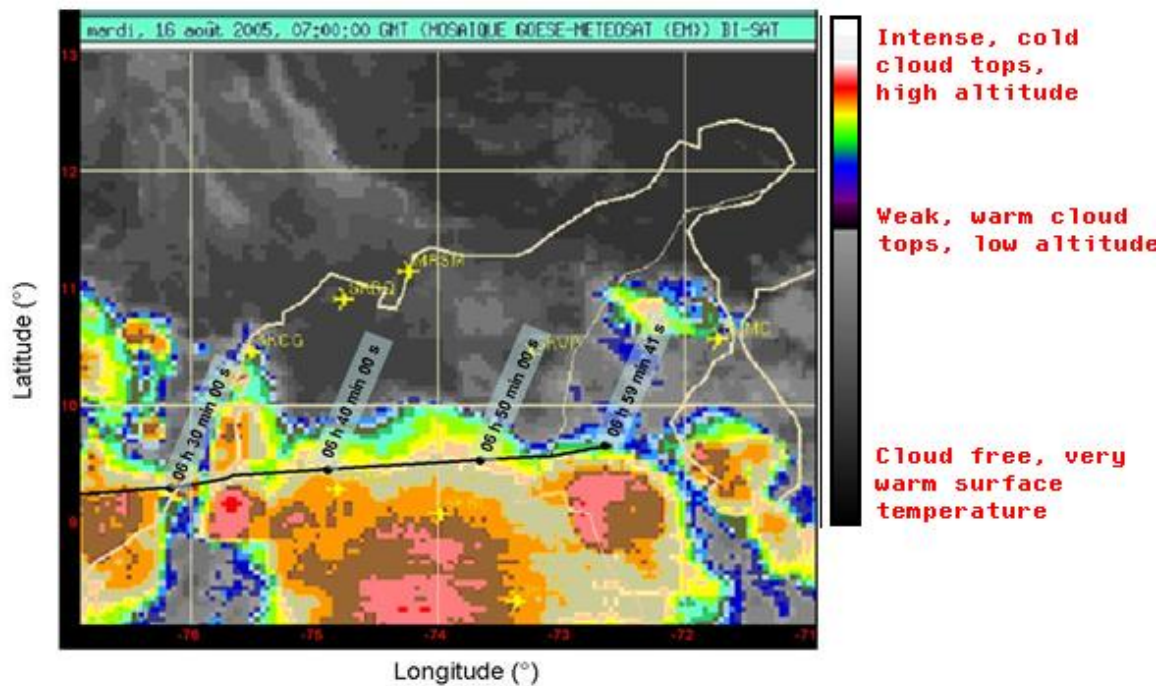
Fig.33: Imagen satelital a las 07:00:00 UTC; se puede apreciar el sistema convectivo tropical justo al momento de ocurrir el accidente.

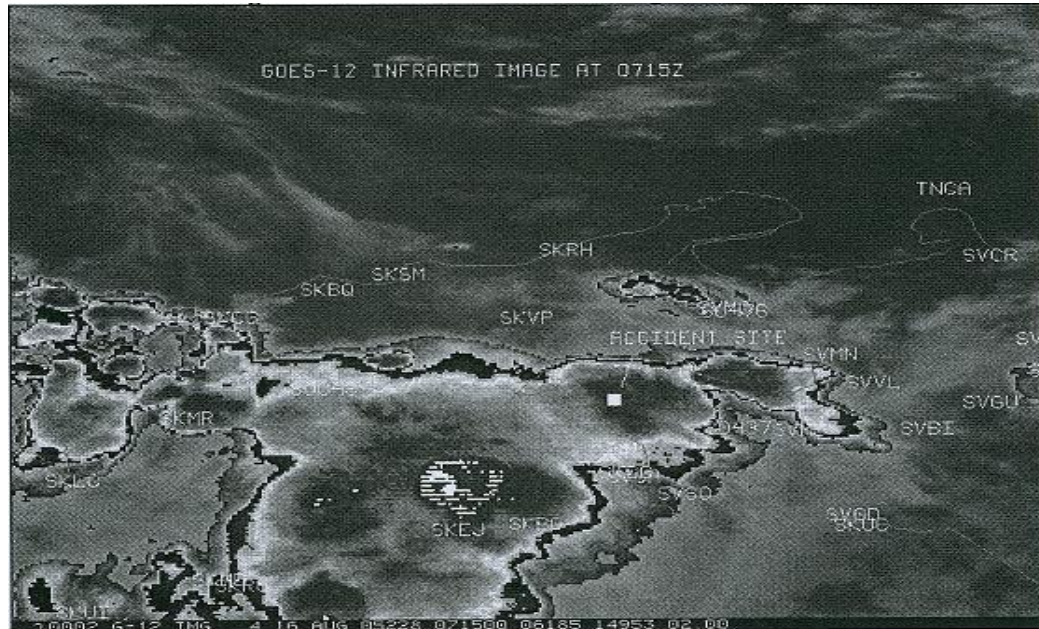
Fig.34: Imagen satelital a las 07:15:00 UTC. Todavía se aprecia el sistema convectivo tropical sobre Colombia y Venezuela.

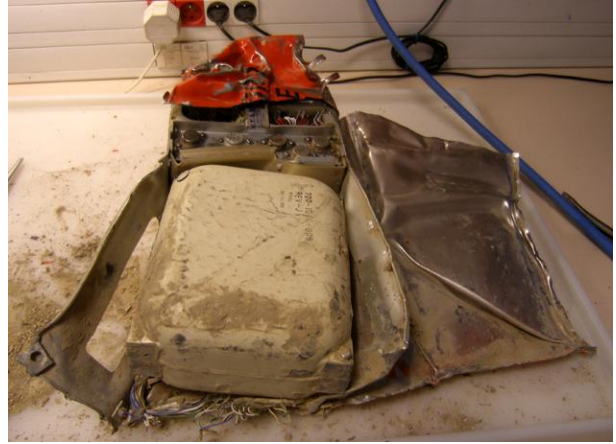
Picture 10 : FDR opening

Due to severe impact, the FDR's casing was severely damaged but after opening the protected module was in good condition. The tape was extracted.
