INFORME FINAL

CIAA-ACCID-008-2005

BOEING B-737-244 ADV

OB-1809-P

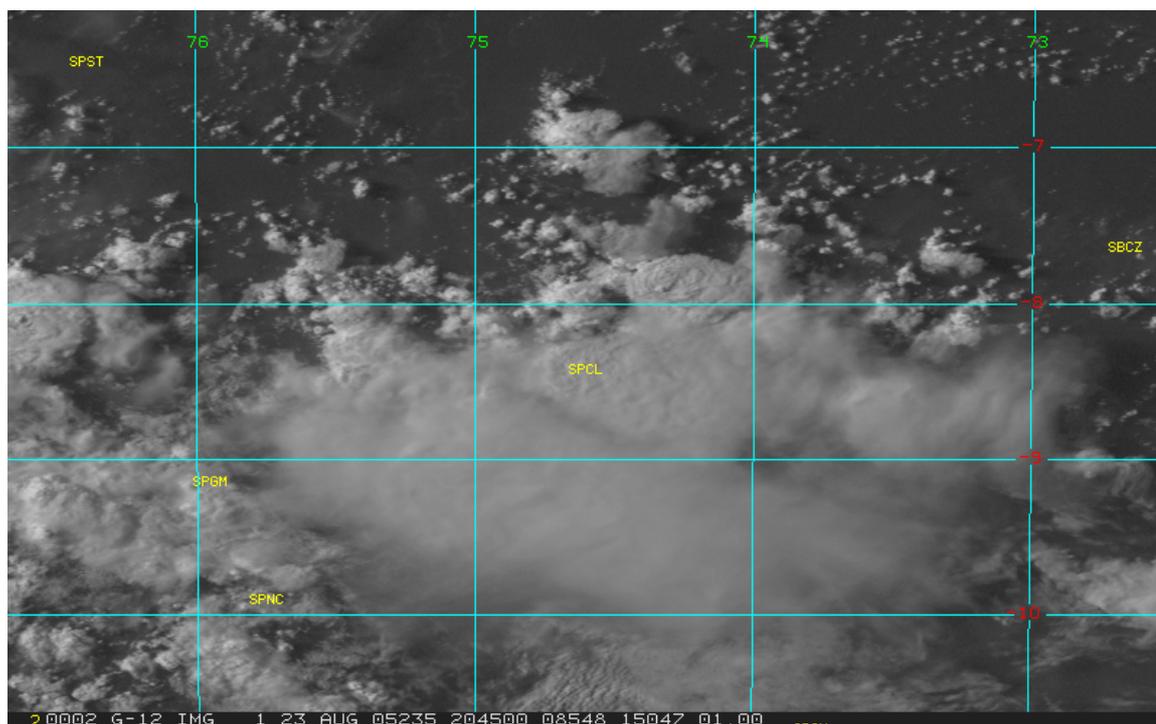
Las condiciones a la salida de Lima eran operables, sin embargo, había un frente en desarrollo en las cercanías de Pucallpa. Al momento del accidente el frente se encontraba sobre la zona del aeropuerto de Pucallpa con topes estimados a 45000 pies, desarrollándose un fenómeno meteorológico imprevisto, inusual y de gran magnitud, con fuerte precipitación, fuertes vientos y granizo.

Imagen visible tomada por el satélite GOES 12, resolución de 1 kilómetro, para las 2045Z (15:45 hora local) del 23 de Agosto del 2005.

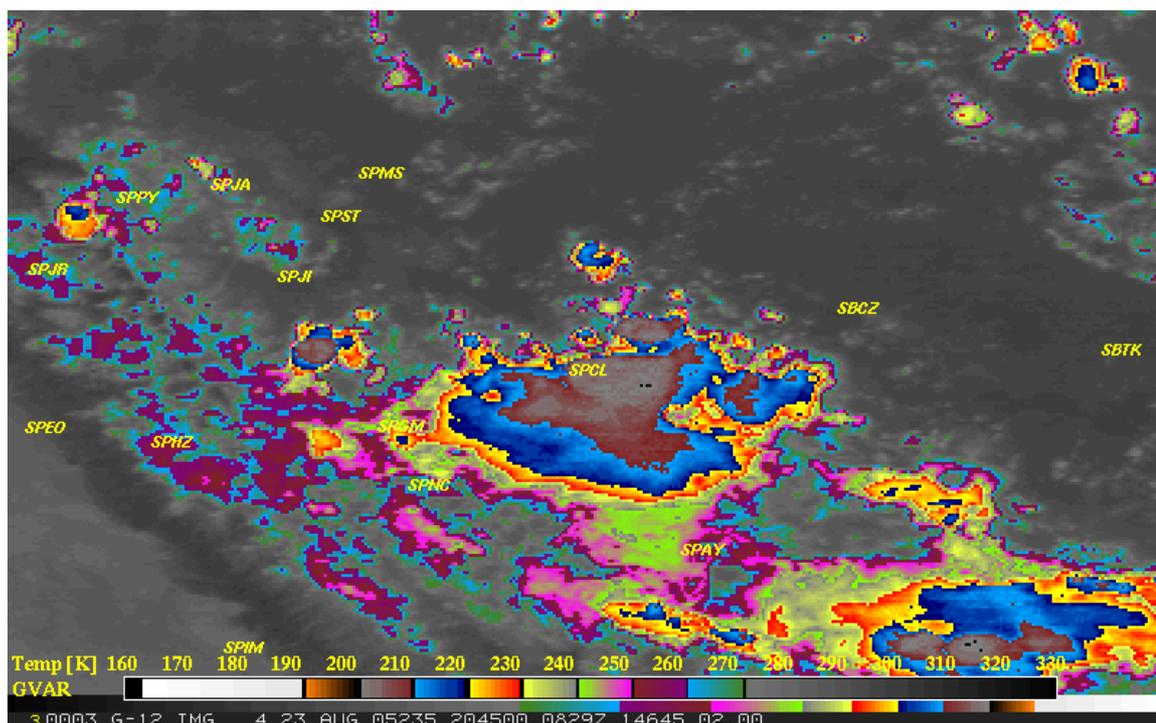
Imagen infrarroja tomada por el satélite GOES 12, resolución de 1 kilómetro, para las 2045Z (15:45 hora local) del 23 de Agosto del 2005. El color magenta nos indica una temperatura de 210°K (-63.15 °C) en el centro de la tormenta.

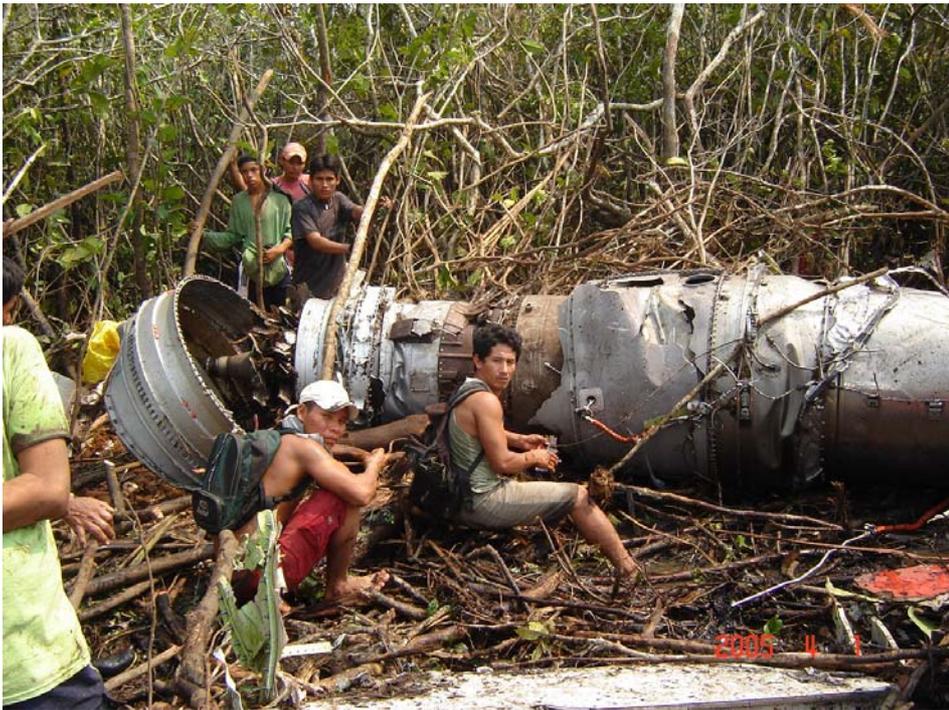
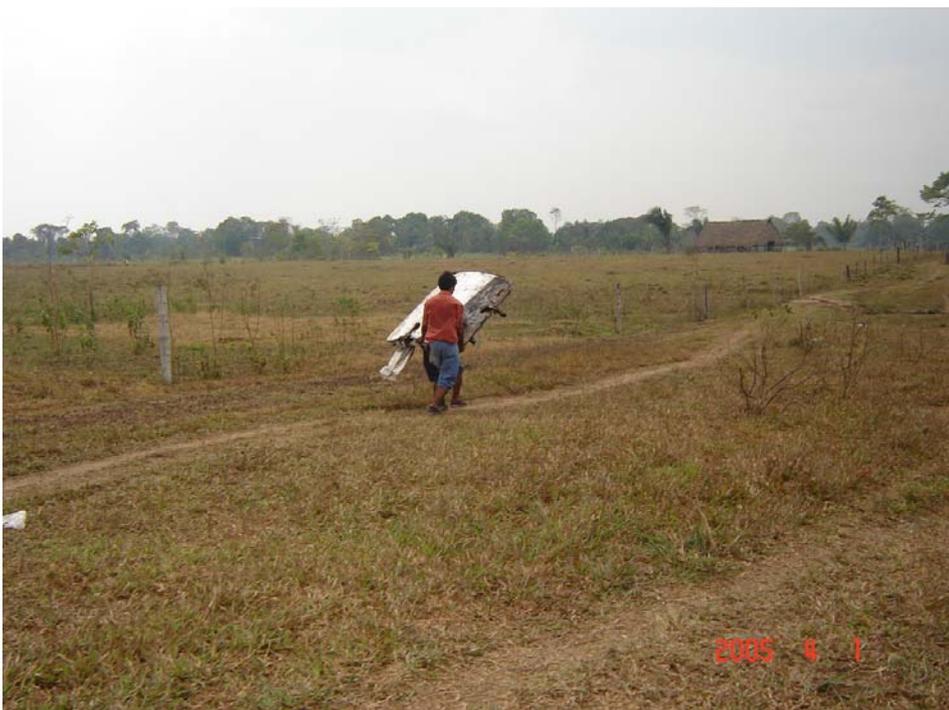
Los restos de la aeronave en la zona del accidente fueron desapareciendo progresivamente ya que el área nunca fue resguardada y los restos quedaron desprotegidos a merced de los pobladores de la zona.

Fotos de los pobladores de la zona removiendo los restos de la aeronave accidentada.

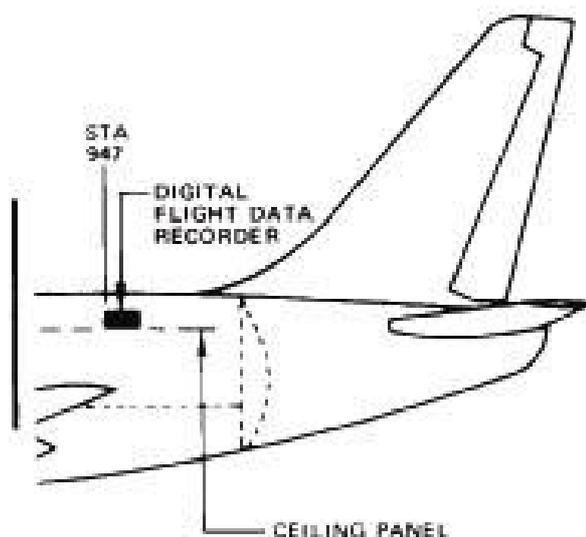
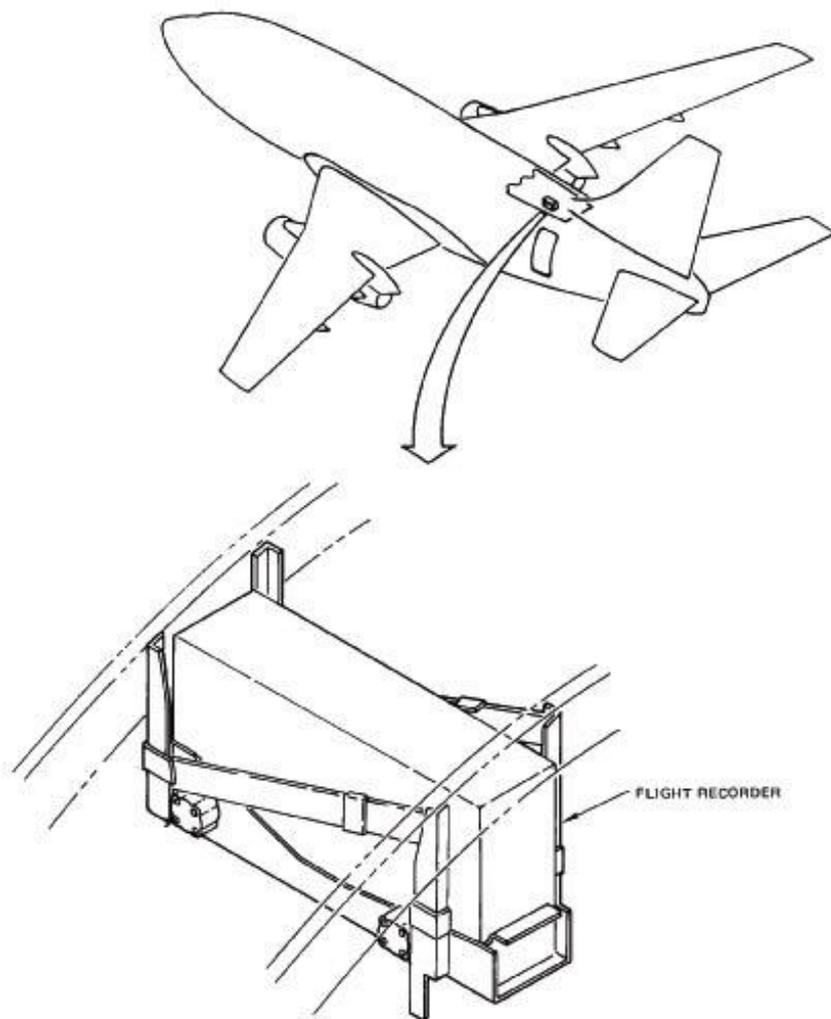
Dicha aplicación del STC incrementaba la cantidad de parámetros de la DFDR de 6 a 22 parámetros. La unidad de DFDR se encuentra localizada en la parte superior de la escalera trasera lado derecho de la aeronave. Ver gráficos:

Posición de la Digital Flight Data Recorder con referencia a la aeronave OB-1809-P.

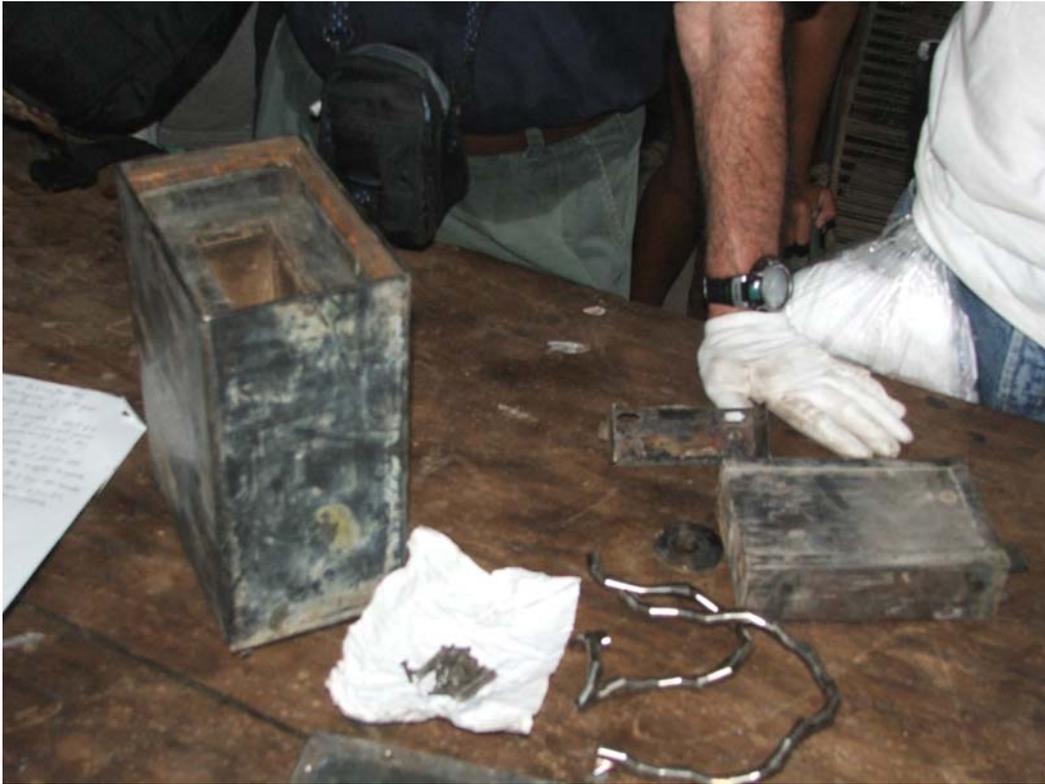
La unidad de DFDR no fue encontrada en el lugar del accidente. Luego de una intensa búsqueda y de ofrecer una recompensa de USD \$ 500.00 Dólares Americanos, fue devuelta, aproximadamente una semana después, por el Sr. Cesar Cabellos Barreto, un poblador que vivía cerca de la zona del accidente. La unidad fue entregada sin la caja metálica externa, sin el dispositivo ULB y con signos de haber estado sometida a altas temperaturas.

Debido al daño ocasionado por el fuego post impacto y por la probable manipulación de la unidad de DFDR, luego de ser encontrada, ninguna información pudo ser extraída de ésta unidad para los fines de la investigación.

Fotografía de la recepción de la unidad de DFDR recuperada luego del pago de los US\$ 500. La cinta metálica que aparece en la foto no es parte del contenido del DFDR.

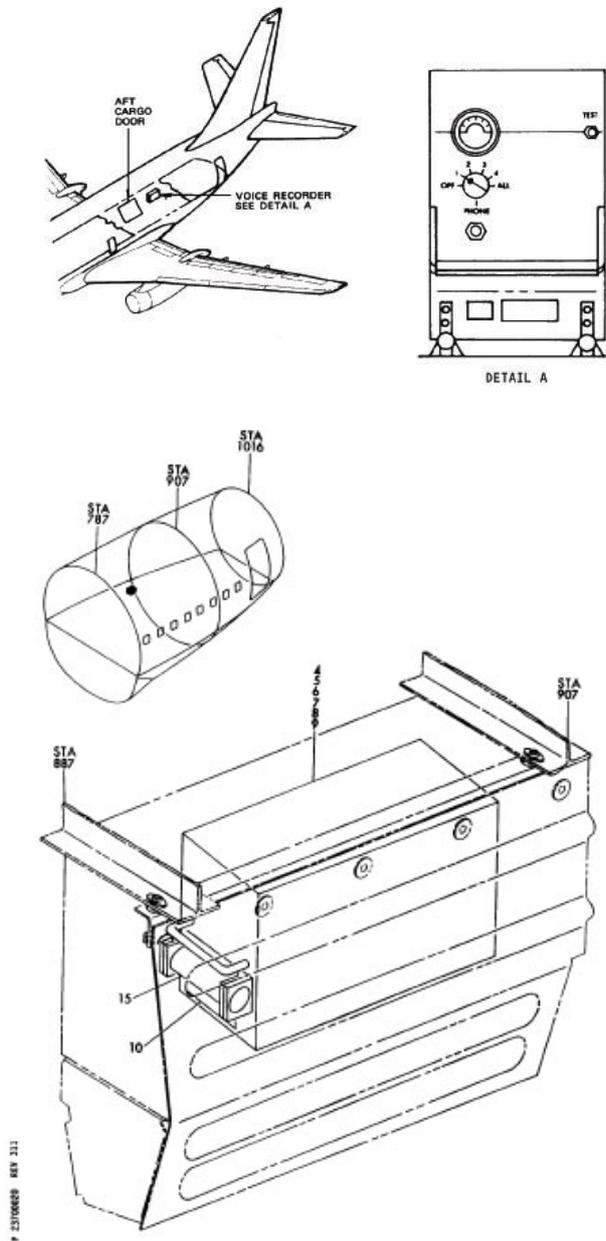
Gráficos referenciales de la localización de la unidad de CVR en la aeronave Boeing 737-244.

La unidad de CVR presentaba evidencia de haber estado expuesta a fuego y a elevadas temperaturas y la caja externa presentaba decoloración y presencia de hollín. El dispositivo ULB (Underwater Locator Beacon) presentaba deformaciones ocasionadas por altas temperaturas. Ni la caja externa ni el ULB mostraban signos de golpes o deformaciones que pudieran haber sido causados por las fuerzas del impacto.

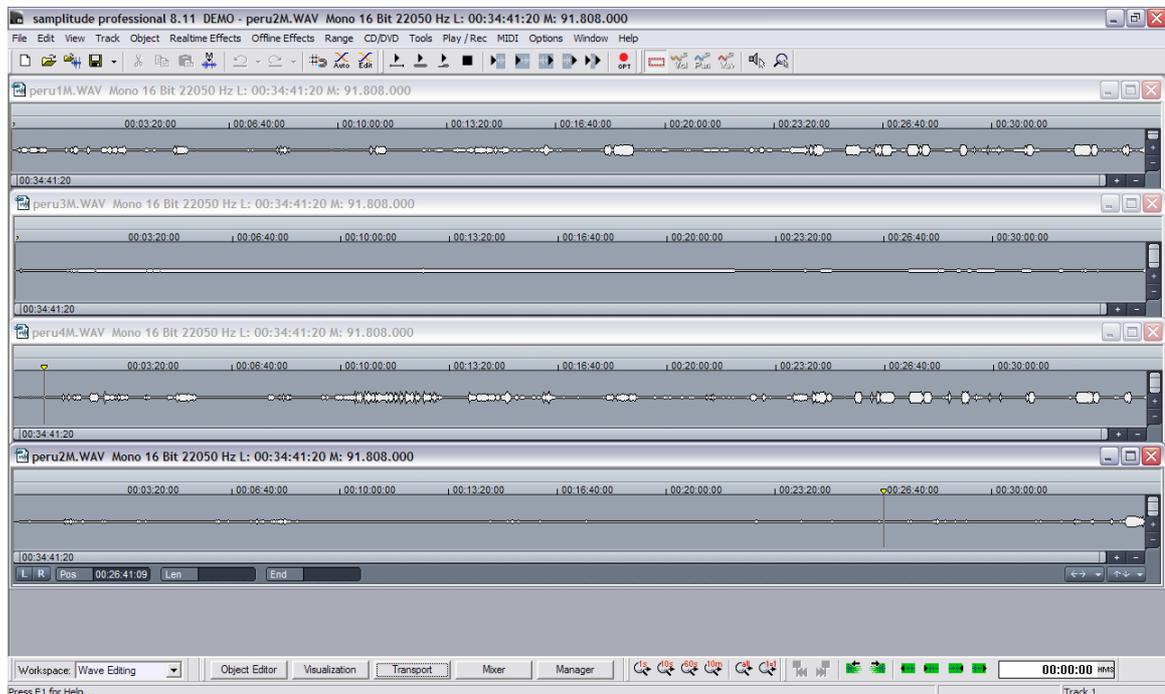
Personal de la CIAA y la NTSB procedieron a retirar la cinta magnética del CVR para digitalizarla. Una vez procesada la información se inició la audición y transcripción obteniéndose 34 minutos con 41 segundos de grabación.

Digitalización y gráficos de los 4 canales de la grabación del CVR.

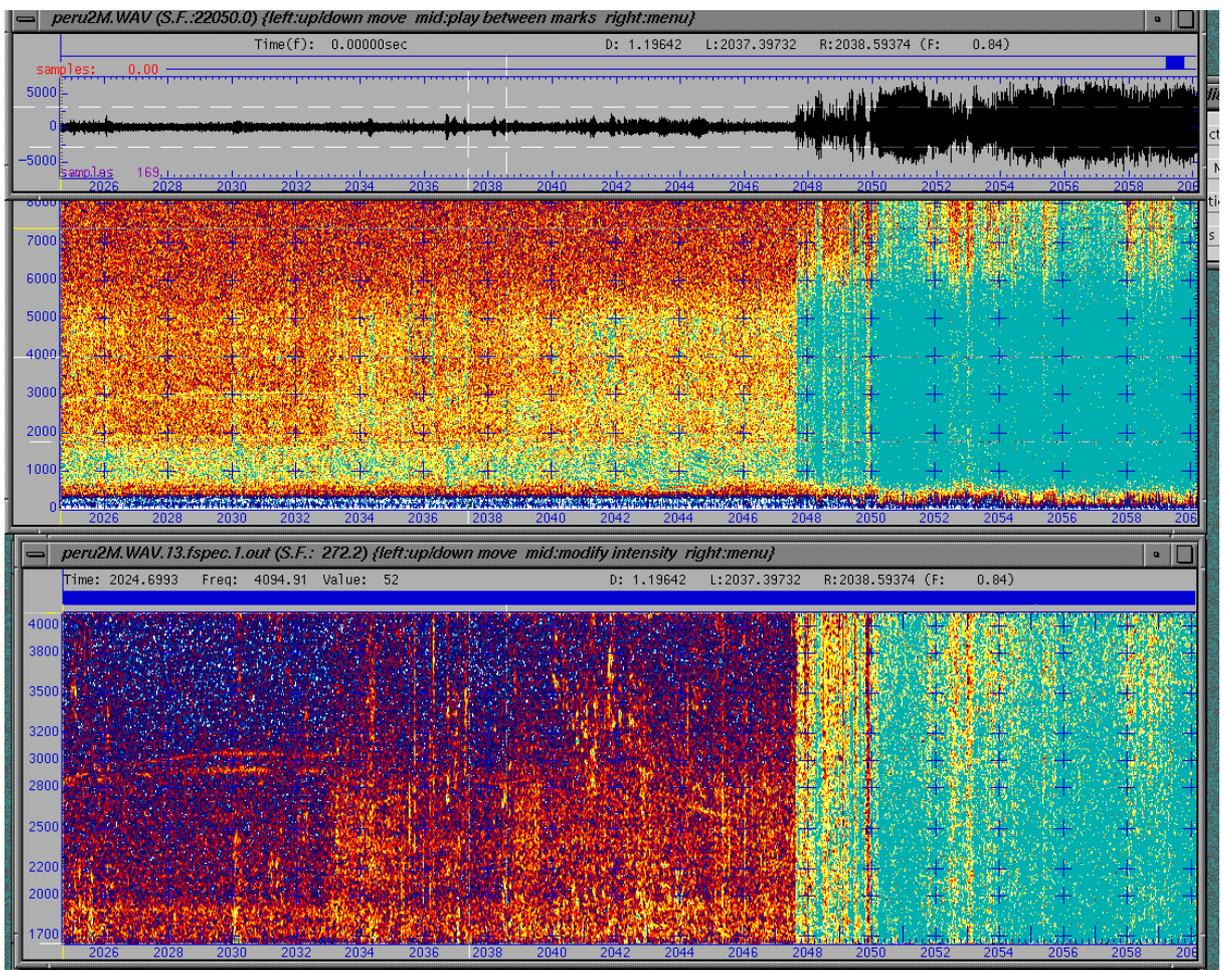
Con los últimos 36 segundos de la grabación del CVR (segundo 2024 hasta segundo 2060) el laboratorio de la National Transportation Safety Board logró crear gráficos del espectro del sonido de los motores de la aeronave, con el fin de determinar si estos se encontraban funcionando al momento del accidente, pudiéndose comprobar que estos funcionaron hasta el impacto final de la aeronave. El inicio del color verde en el segundo 2147.6 (gráfico superior), nos permite ver el momento en que se inicia la granizada, la cual continúa hasta el final de la grabación, o sea hasta el momento del impacto.

Grafico del análisis del espectro de sonido obtenido de la grabación del CVR.

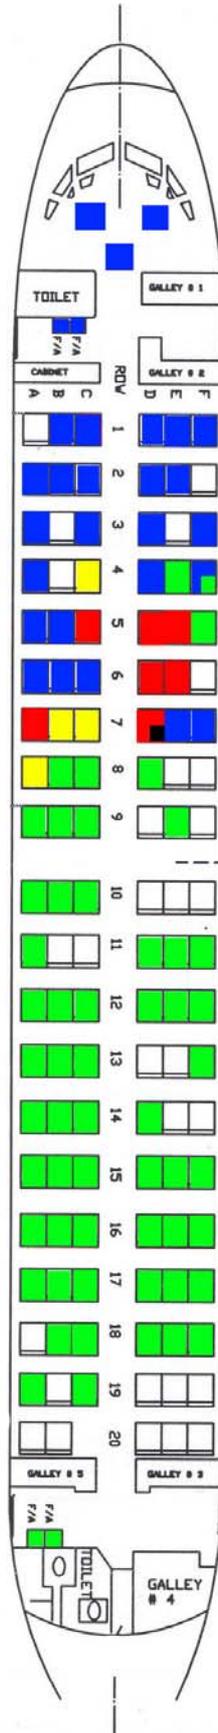
Recuadros de color **VERDE**: indican las probables posiciones de los pasajeros sobrevivientes. Note que los asientos 4E, 4F y 5F, tres recuadros verdes dentro del área de víctimas, estaban ocupados por dos niños y un infante acompañado.

Recuadros de color **BLANCO**: indican los asientos que probablemente se encontraban desocupados.

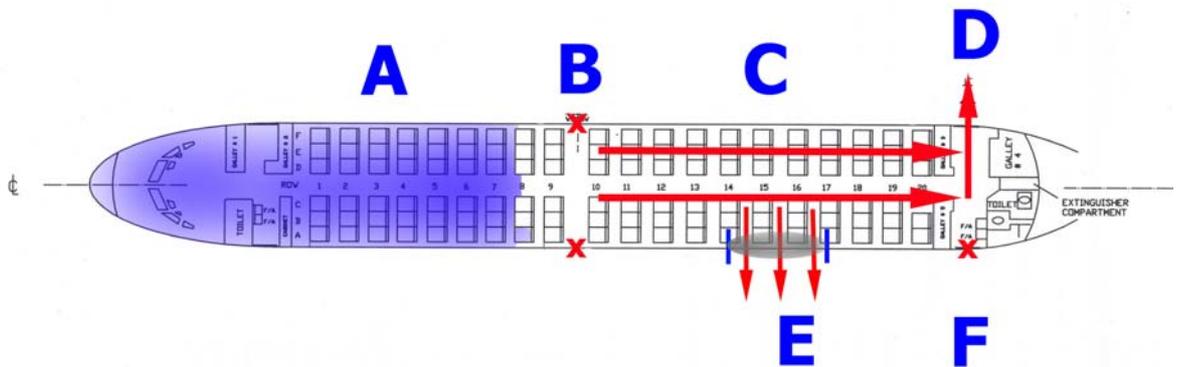
Tomando como referencia la lista de distribución de pasajeros de la aeronave accidentada, los testimonios de algunos de los sobrevivientes y la configuración de los asientos en la cabina de pasajeros, se podría establecer que en el área (A), la tripulación técnica, la tripulación auxiliar delantera y los pasajeros sentados en la parte delantera no sobreviven a causa del impacto, del fuego y del humo. Los pasajeros sobrevivientes no utilizan las salidas de emergencia sobre las alas (B) debido al fuego post impacto y se desplazan a través del área (C) dirigiéndose hacia la parte posterior de la aeronave. Algunos pasajeros y una de las tripulantes auxiliares sobrevivientes utilizan un agujero entre las filas 15 y 17 (E) para evacuar. La otra tripulante auxiliar sobreviviente y los demás pasajeros utilizan la salida del lado derecho (D) para evacuar la aeronave debido a que la puerta izquierda (F) se encontraba atascada, impidiendo la evacuación por ese lado.
