# **INFORME FINAL**

**CIAA-ACCID-003-2013**

**HELICOPTEROS DEL PACIFICO  
S.A.C.**

**MI-8**

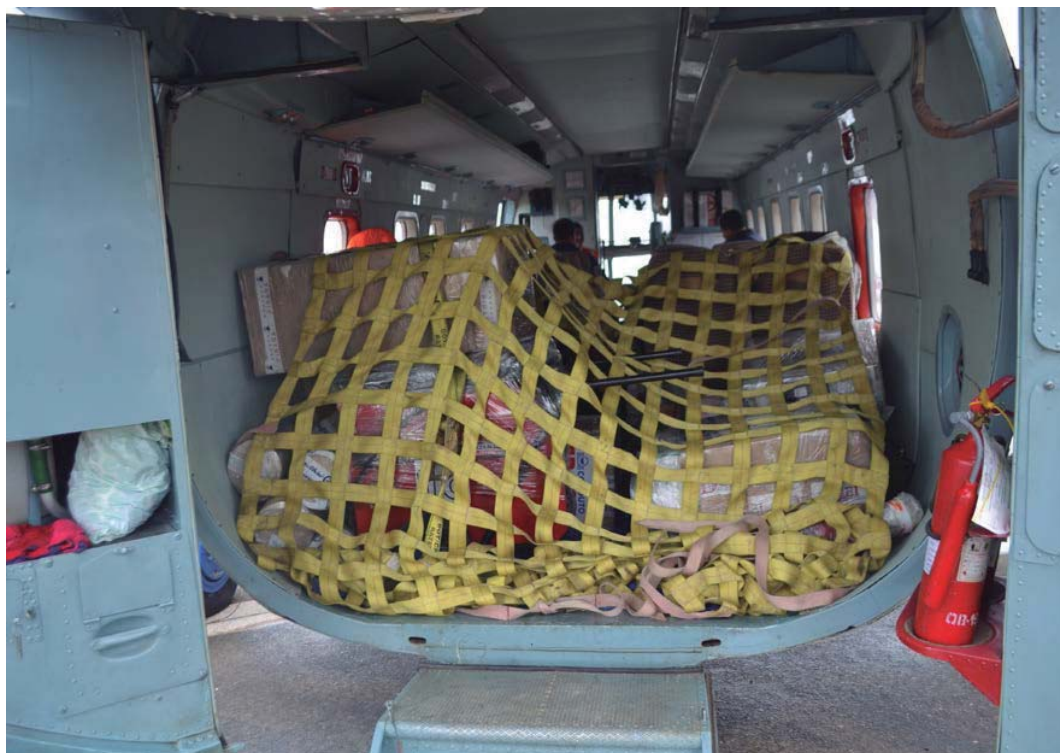
Aseguramiento de la carga con la malla de estiba cuyos restos probablemente corresponden a los encontrados en el lugar del accidente.

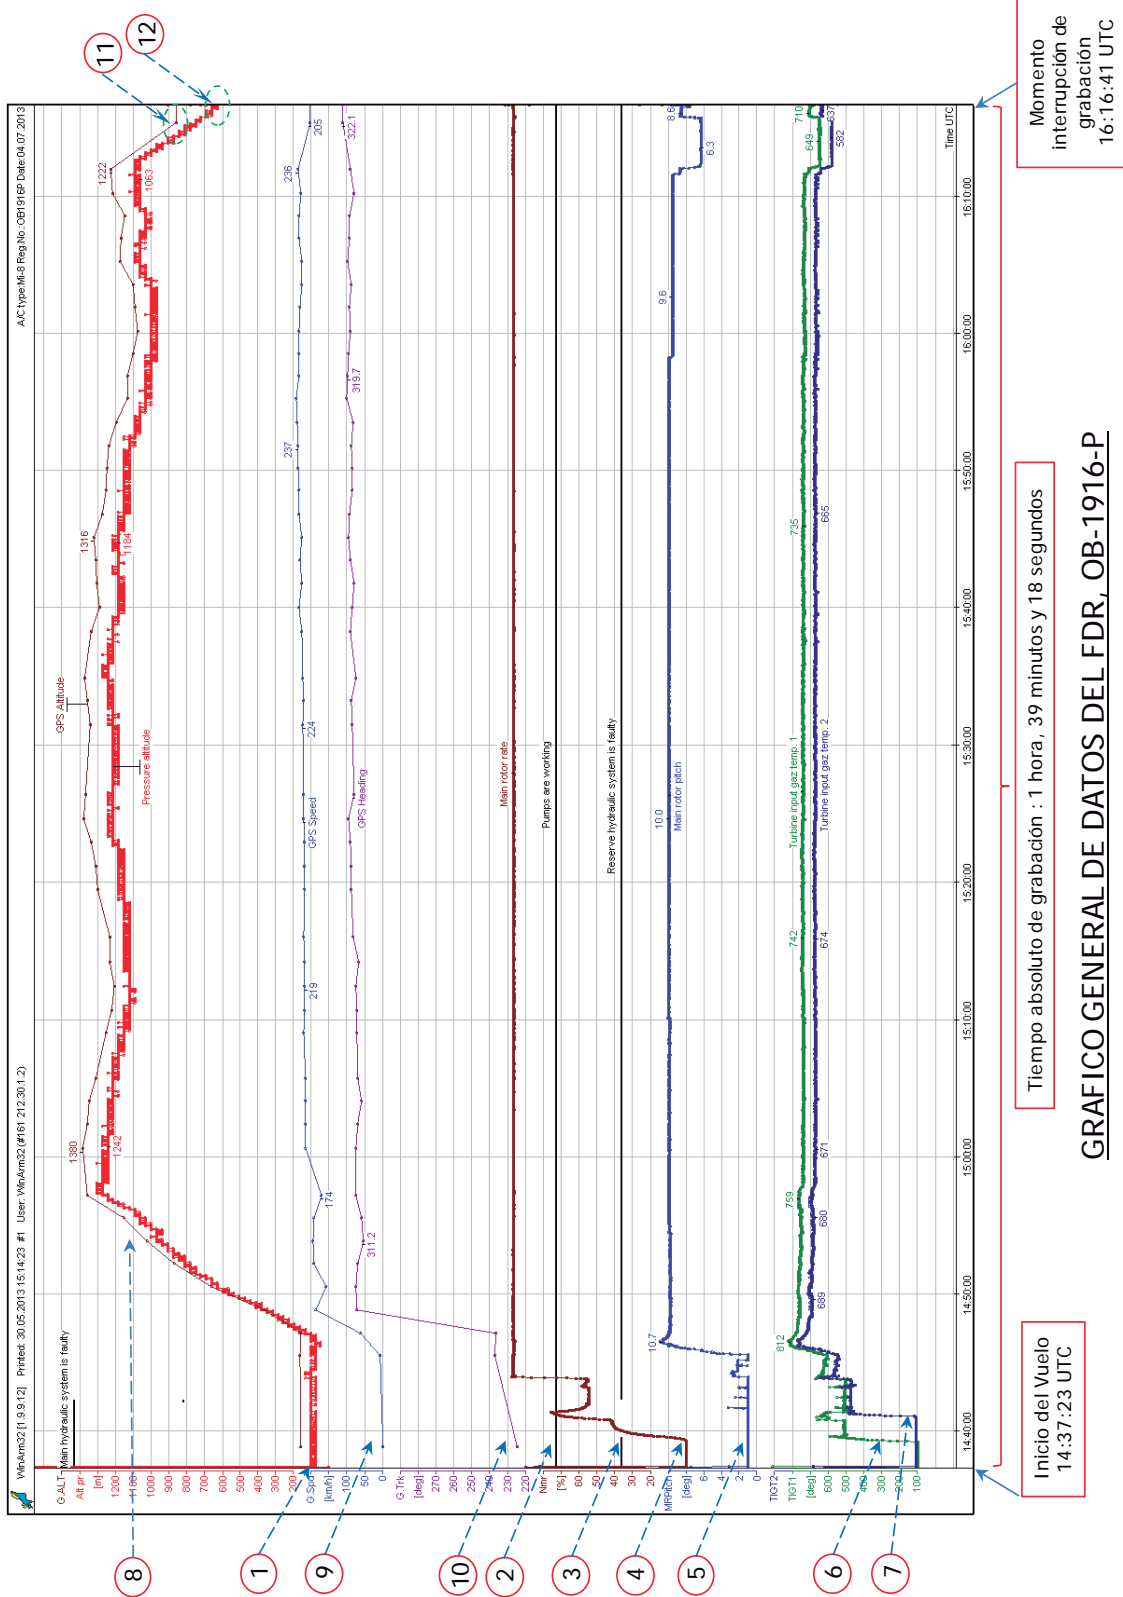
1) INTERPRETACIÓN DE GRAFICO GENERAL DE DATOS DEL FDR, OB-1916-P

- i. El gráfico muestra el inicio de grabación del FDR a las 14:37:23 UTC, que corresponde al inicio del vuelo cuando se empieza a desplazar sobre la rampa del aeropuerto de Iquitos SPQT, y en la parte final del gráfico se observa el momento de interrupción de grabación a las 16:16:41 UTC, que hace un total de 1 hora con 39 minutos y 18 segundos de grabación.

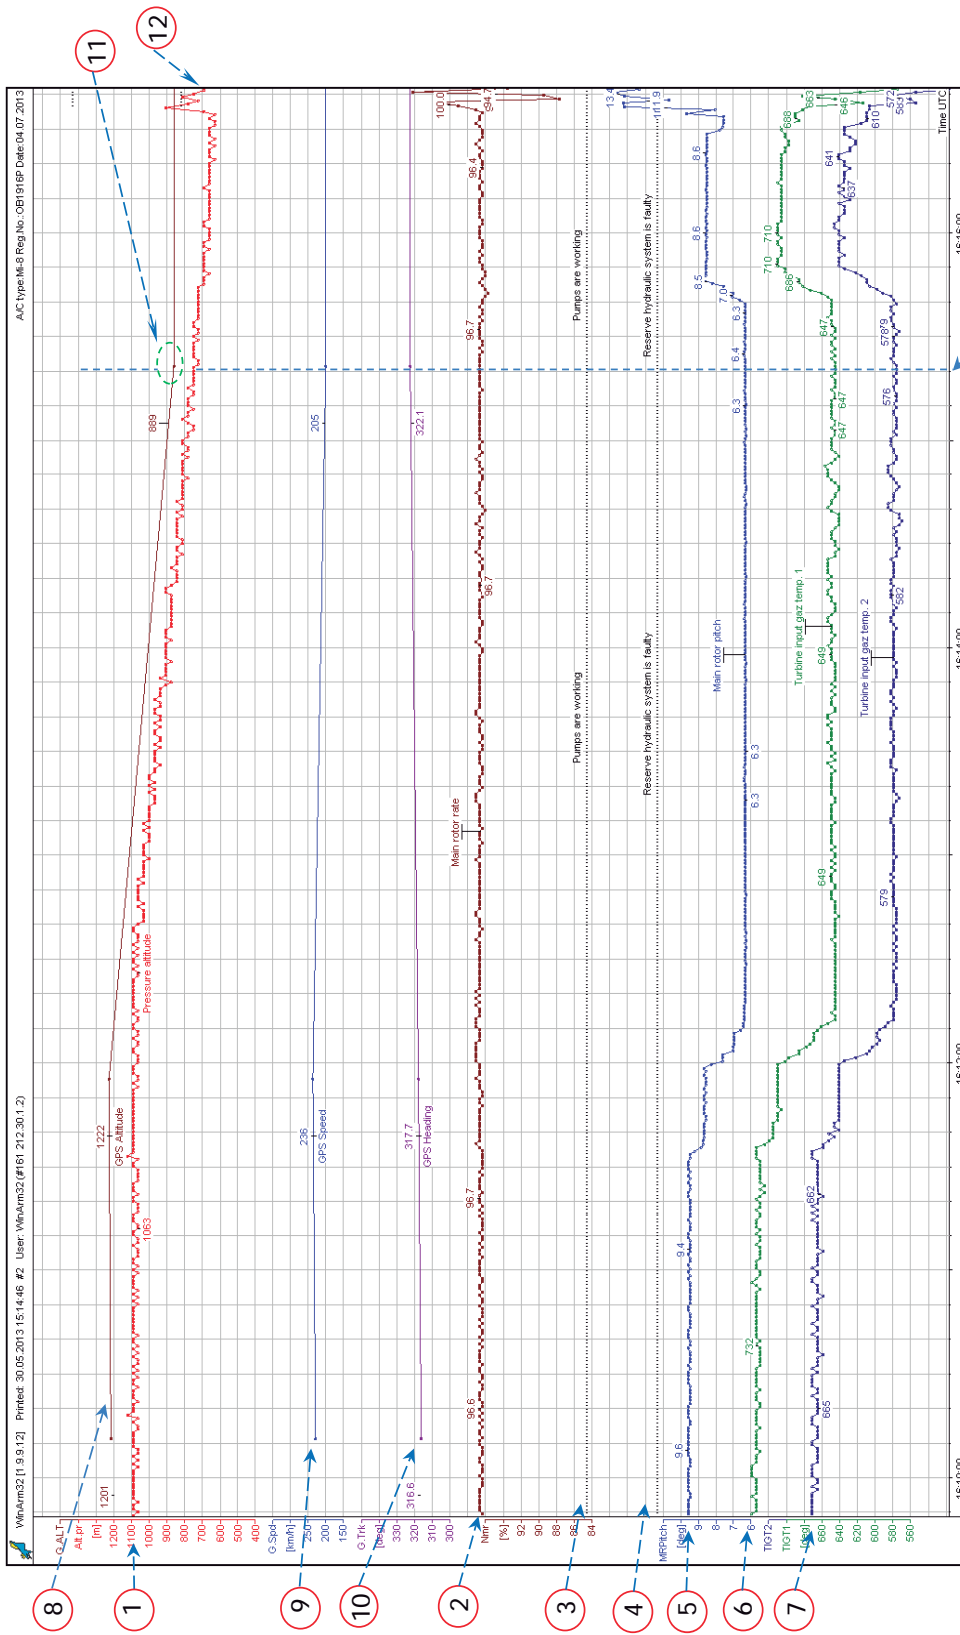
**ESCALA AMPLIADA DE DATOS DEL FDR, OB-1916-P**

En los últimos 5 segundos de vuelo aproximadamente, aparece la información de mínimo nivel de combustible y falla del Sistema Hidráulico Principal, lo que se encuentran graficados en las curvas punteadas, numeradas como N° 13 y 14 respectivamente.

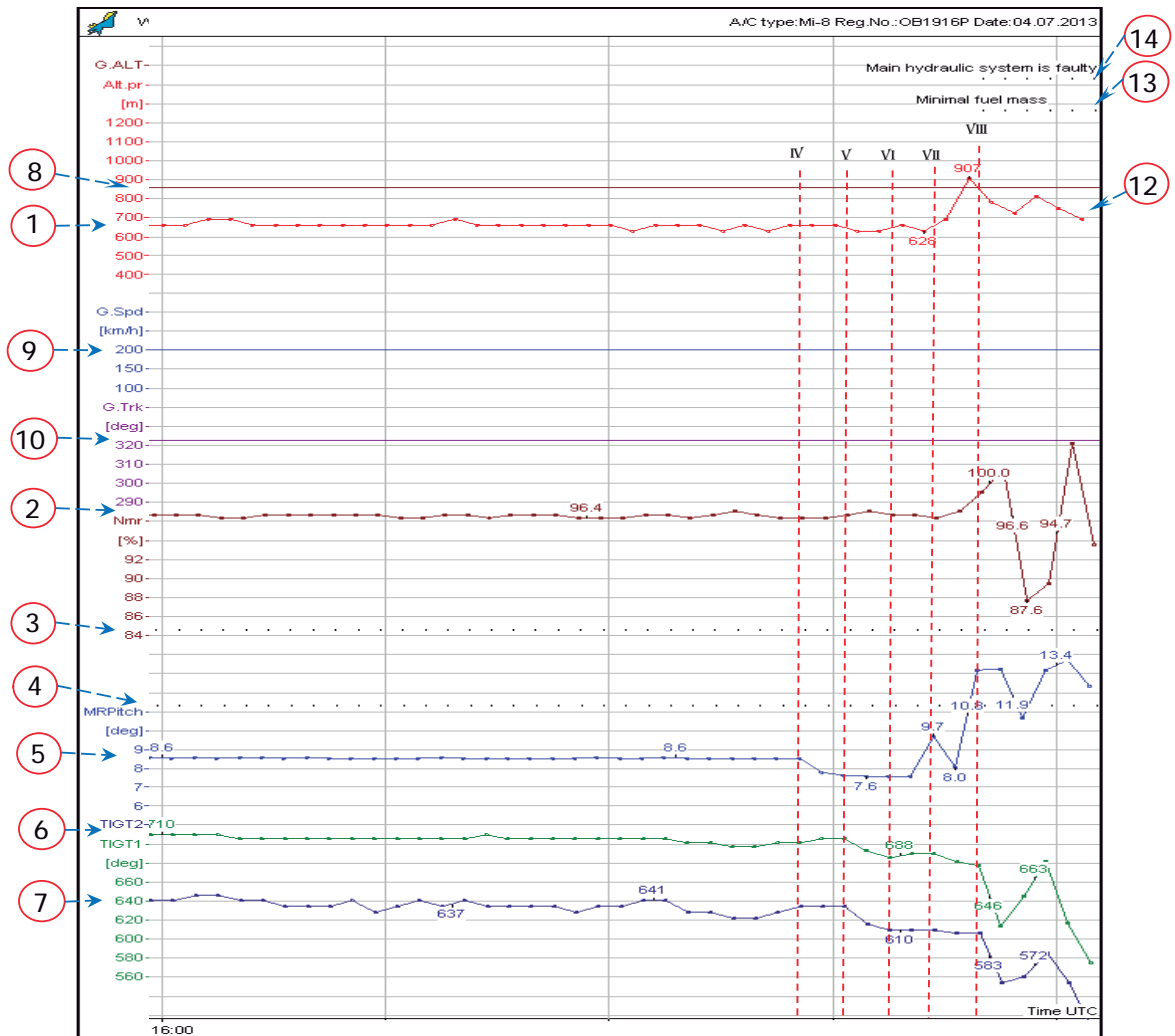
Este comportamiento en conjunto y relacionado al intervalo de tiempo anterior, permite deducir, que la tripulación efectuaba procedimientos para controlar el helicóptero, hasta el corte de la grabación en el sistema de FDR.

Tiempo absoluto de grabación : Últimos 41 segundos

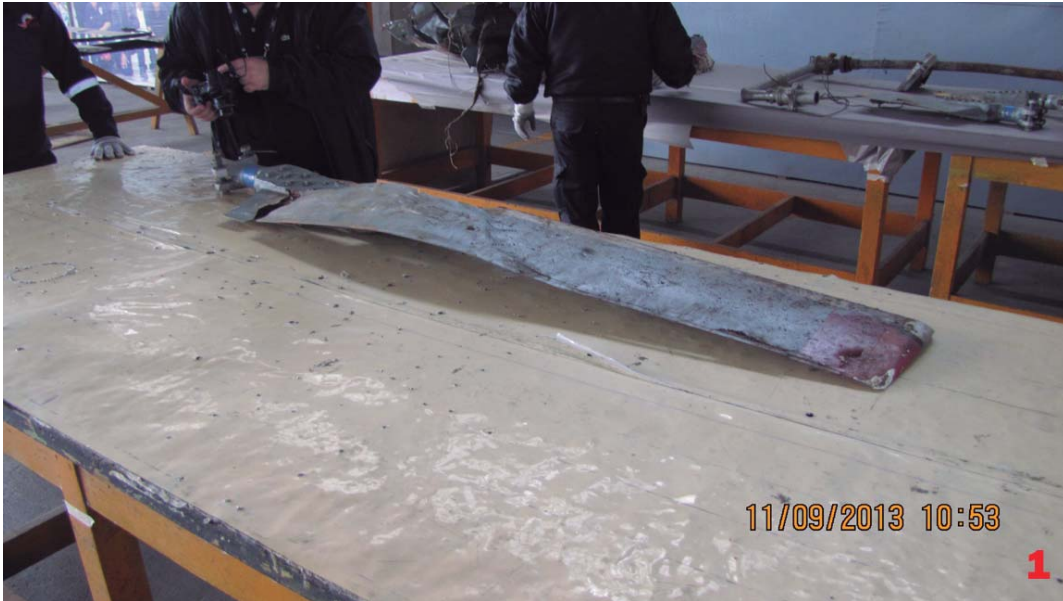
Primera pala inspeccionada que se encontró rota en la raíz de pala.

Las tres palas de Rotor de cola inspeccionadas tenían la rotura en el primer cuarto de longitud, cerca al soporte estructural de sujeción (raíz de pala), evidenciando la rotura por fuerte impacto de las palas en rotación. En la fotografía siguiente se muestra el pasaporte de fábrica en el cual figura, la procedencia de dichas palas y la fecha de instalación en el OB-1916-P, el 9 de noviembre del 2012.

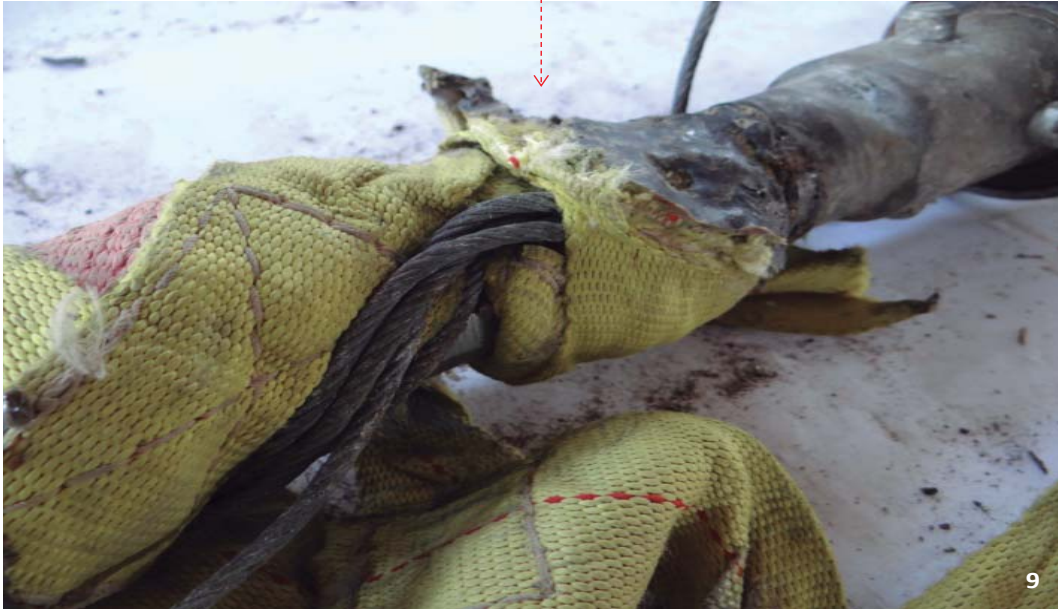
En la fotografía N° 9, se observa que tres cables del sistema de control de paso de las palas del rotor de cola se encontraban enrollados con la malla de estiba de carga del helicóptero.

03 cables de control de paso de pala de rotor de cola, enrollados

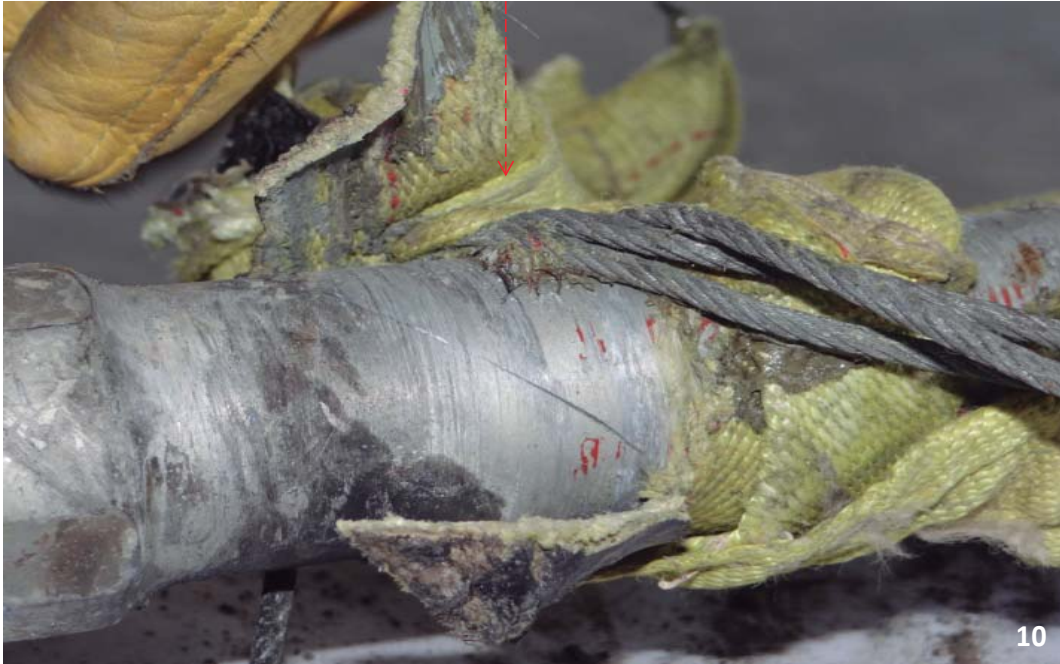
Al liberar los tres cables de control de la malla de estiba de carga; se encontró los cables, fraccionados, adheridos con el material sintético al eje de transmisión de potencia, y se procedió a extraerlos, resultando las fotografías N° 11, 12 y 13, que muestran al condición de rotura de cada cable.

Tres cables de control de paso de palas de rotor de cola, fraccionados y adheridos al eje de transmisión de potencia

Los cuatro cables fracturados, mostrados en las fotografías N° 5, 11, 12 y 13; corresponden al sistema de control de paso de las palas del rotor de cola.

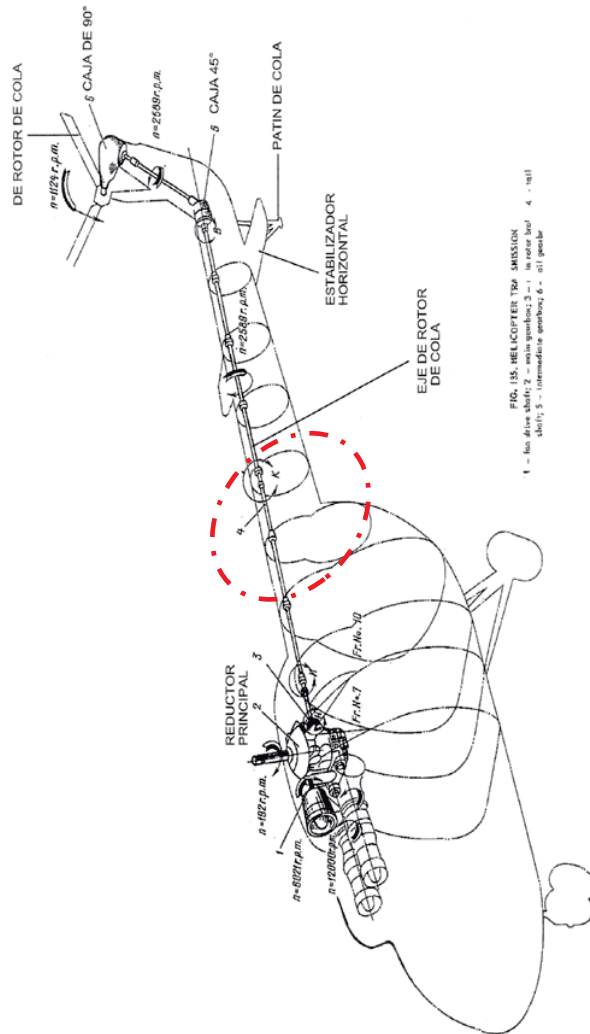
En el diagrama del helicóptero MI-8, se muestra con el círculo punteado rojo, la zona donde ocurrió el enrollamiento de la malla, los cables de control del rotor de cola y el eje de potencia.

Diagrama del helicóptero donde se representa el área donde ocurrió el enrollamiento de malla, cables y eje de potencia.

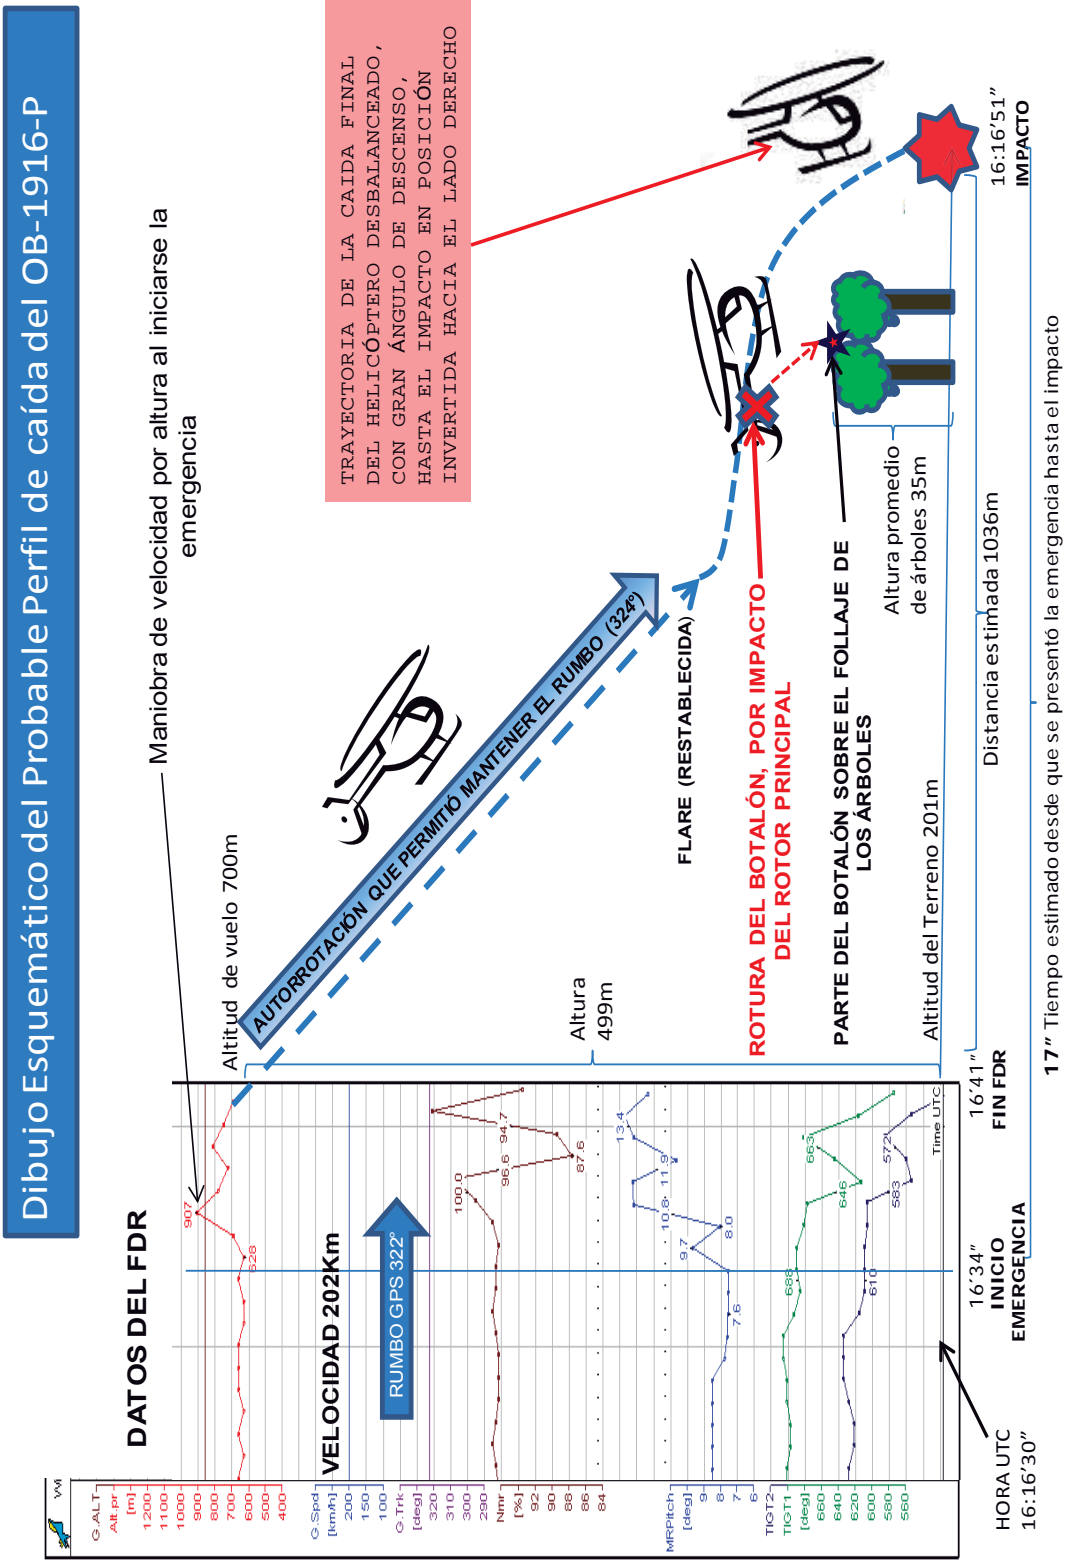
La maniobra operacional efectuada por la tripulación, generó inicialmente un descenso controlado, manteniendo la dirección durante la emergencia; sin embargo, las últimas actuaciones sobre los controles, antes del ingreso al follaje, generó impacto del rotor principal con el botalón de cola produciéndose su rotura, hecho que desequilibró el helicóptero y acrecentó la brusca caída con el consecuente impacto sobre el terreno, lo que se considera contribuyó a la ocurrencia del accidente.

En el diagrama siguiente se muestra la probable secuencia de caída y accidente del helicóptero cuando pierde el control direccional que se inicia por el efecto de enrollado de la malla de aseguramiento de carga, con el eje de transmisión de potencia del Rotor de Cola.
