INFORME TECNICO

Accidente ocurrido el 13 de Septiembre de 1982 a la  
aeronave McDonnell Douglas DC-10-30-CF, matrícula EC-DEG,  
en el Aeropuerto de Málaga

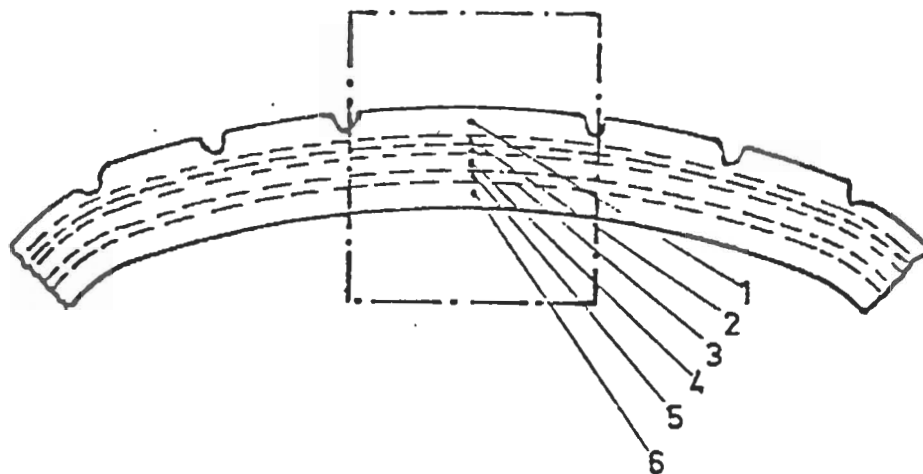
FIG.- 1.

Para poder llevar a cabo una descripción detallada de la inspección ocular de cada uno de los trozos de cubierta recibidos, se han representado en la Fig. 1 las distintas capas observadas con el fin de simplificar la descripción de los diferentes tipos de fallos encontrados.
