INFORME TECNICO

Accidente ocurrido el 07 de Diciembre de 1983 a las aeronaves  
McDonnell Douglas DC-9 y Boeing B-727-200,  
matrículas EC-CGS y EC-CFJ, en el  
Aeropuerto de Madrid-Barajas

MAYO 1986

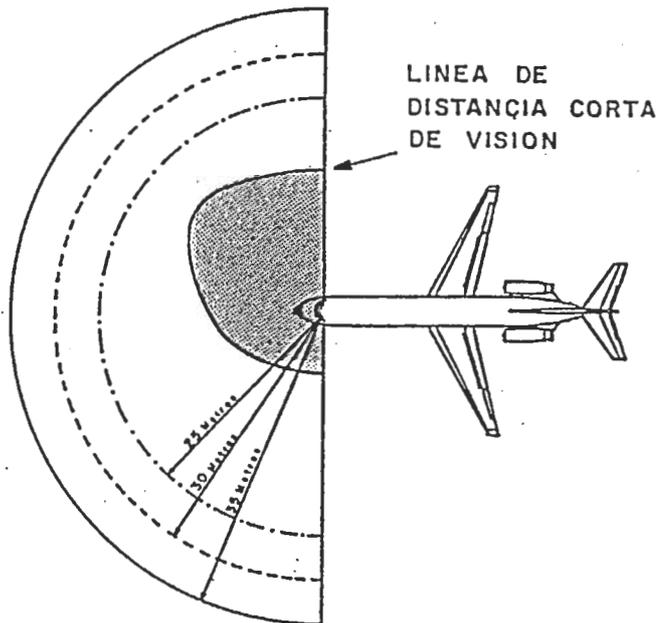
Nota Se considera como distancia corta de visión - para referencias exteriores, la permitida por la geometría de las líneas inferiores de los parabrisas y ventanillas (de acuerdo con el gráfico). Se toma como distancia lejana la definida por meteorología (como máximo entre 50 y 38 metros).

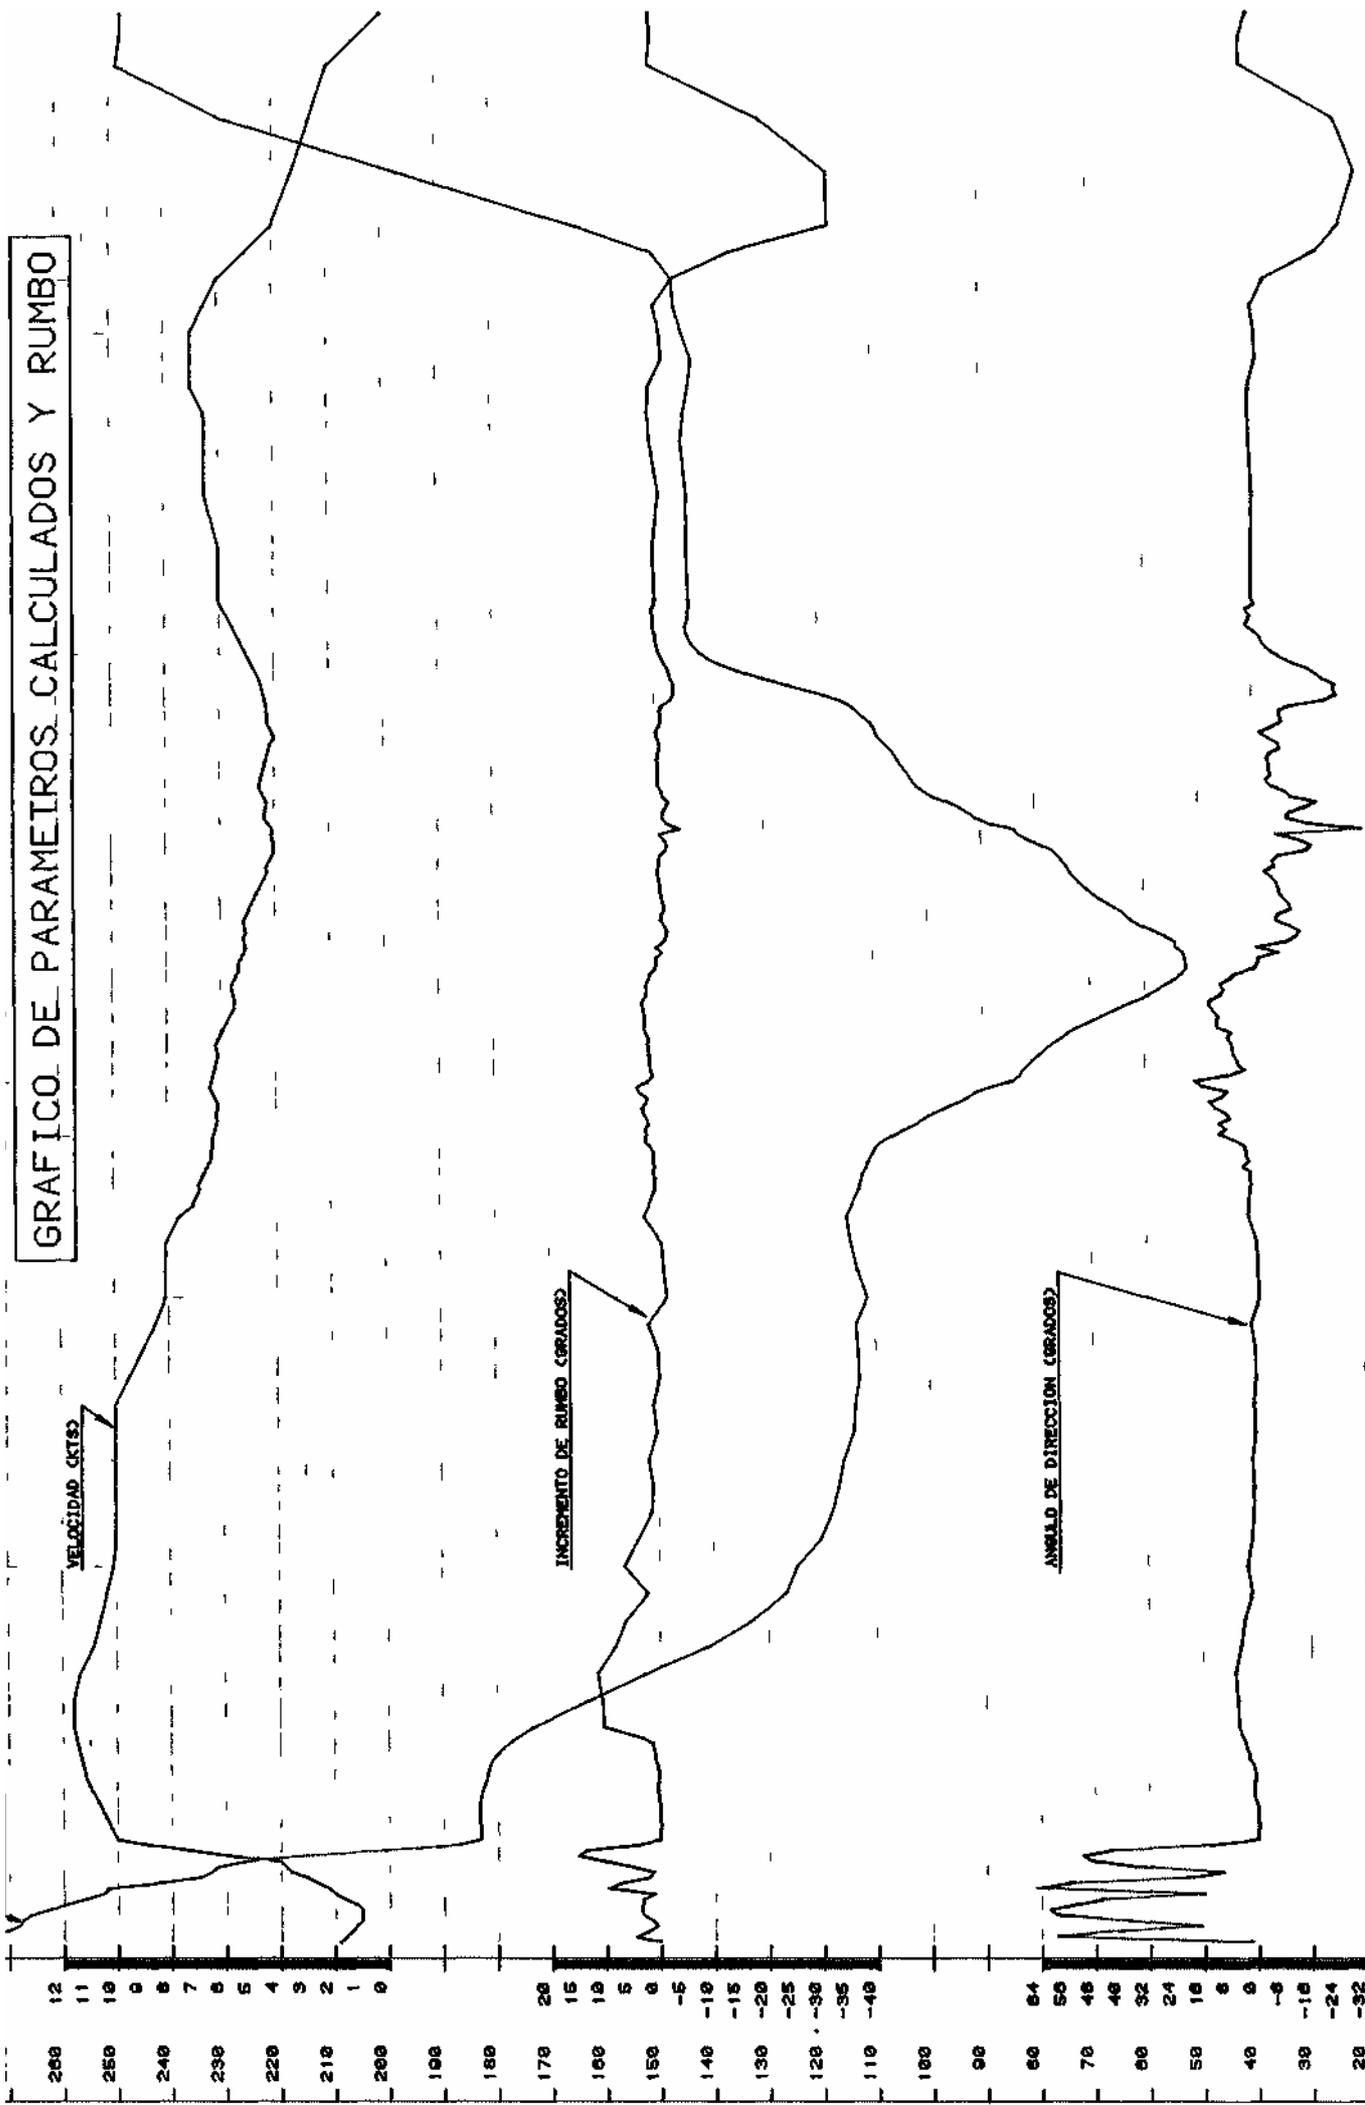
# ANEXO B

# GRAFICO DE PARAMETROS CALCULADOS Y RUMBO
