## Informe interino A-032/2008

Accidente ocurrido a la  
aeronave McDonnell Douglas  
DC-9-82 (MD-82), matrícula  
EC-HFP, operada por  
la compañía Spanair,  
en el aeropuerto de  
Madrid-Barajas, el 20  
de agosto de 2008

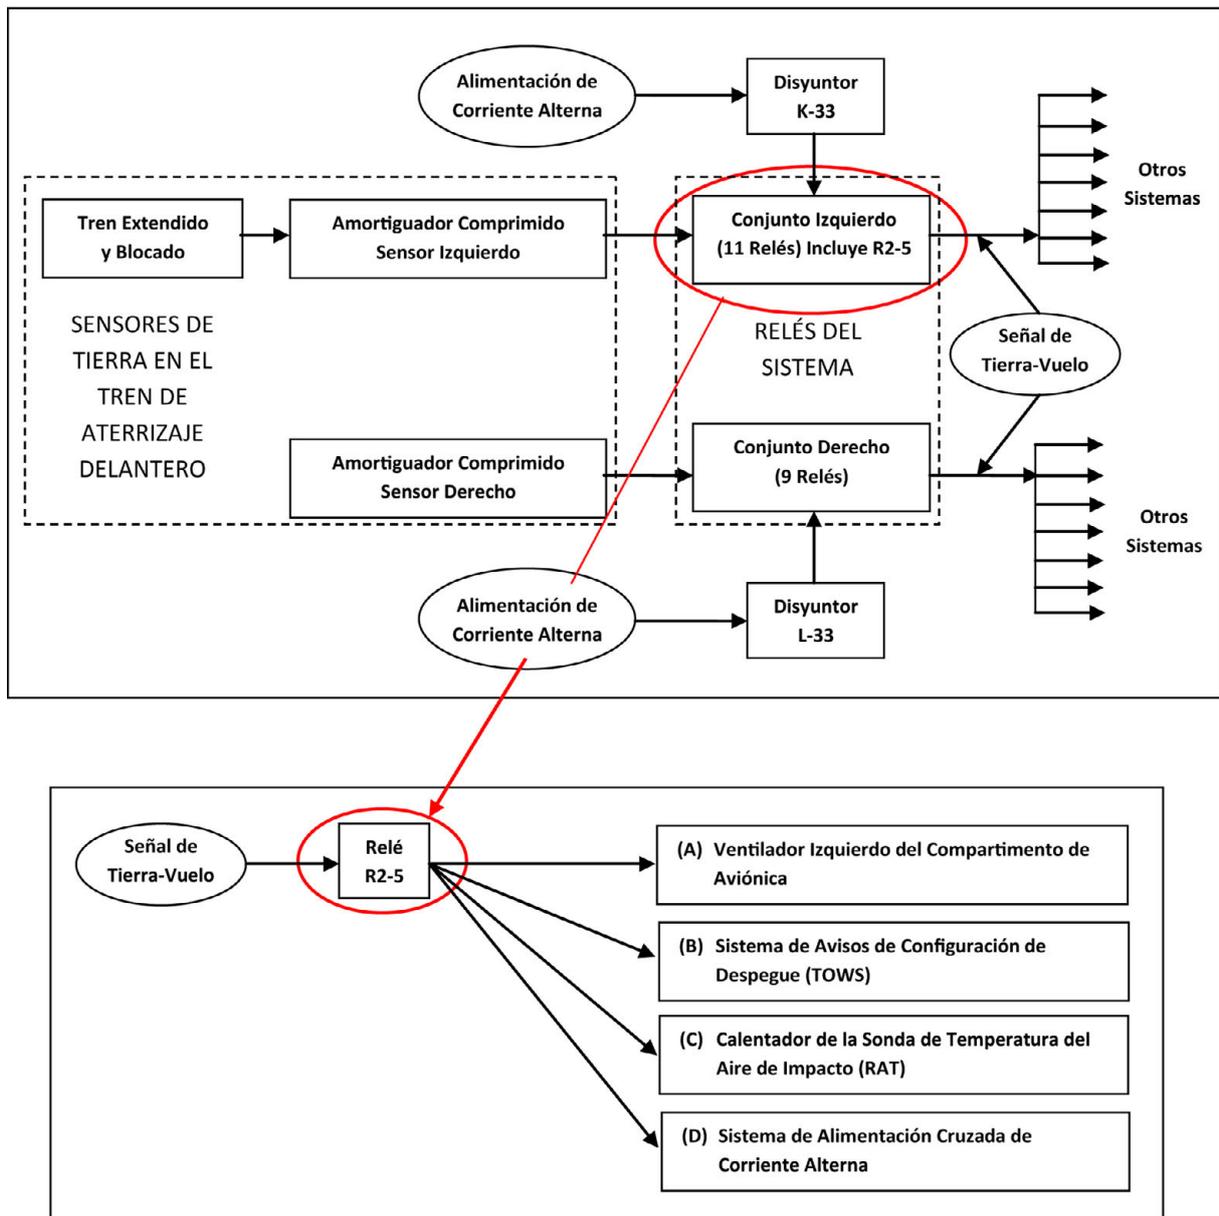
- *Sección «C»:* Sistema de calefacción de pitots y sondas («static ports and probe heaters»), constituido por una serie de calentadores («heaters»).  
El funcionamiento de cada uno de estos calentadores está controlado por distintos relés. En particular, el calentador de la sonda RAT («Ram Air Temperature heater») está controlado a través del relé R2-5, y debe funcionar cuando la aeronave está en vuelo y no hacerlo cuando está en tierra.  
Por la sección C de relé R2-5 circula una señal de 115 V de corriente alterna.

Figura 3. Esquema general del sistema de sensación de tierra. El relé R2-5

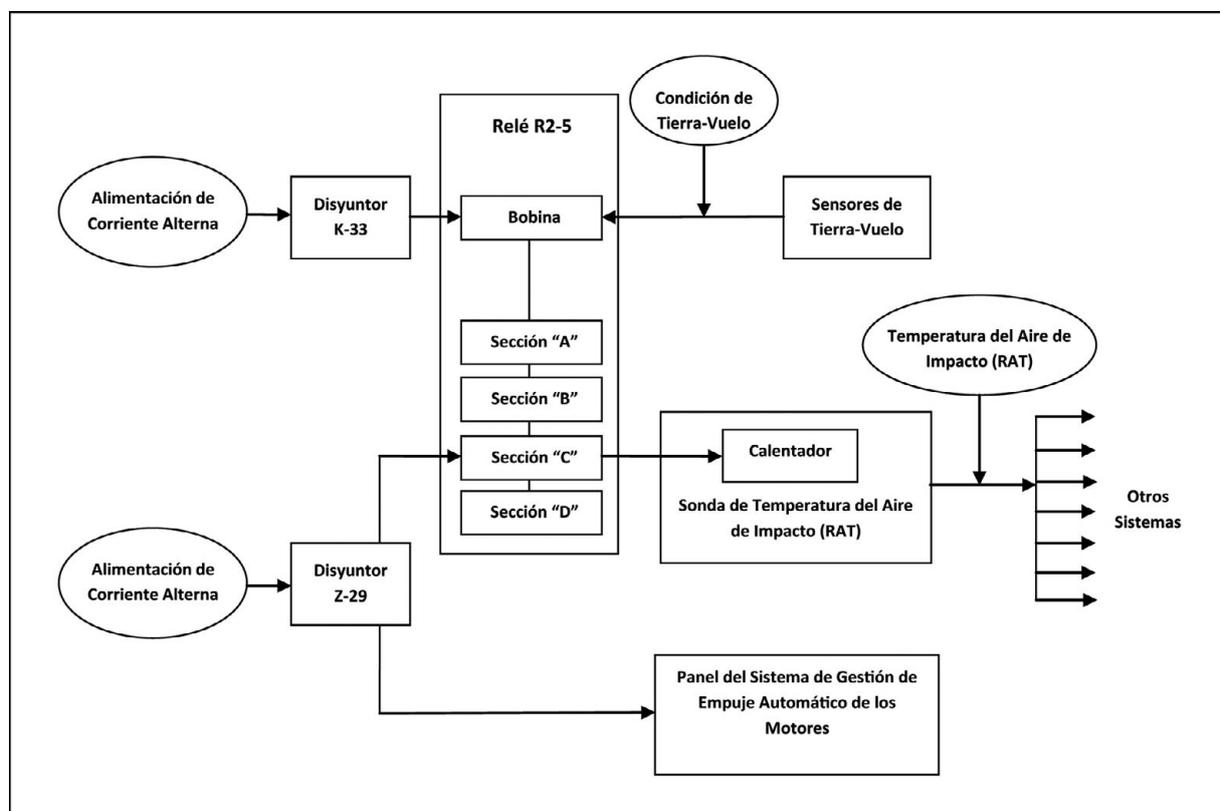
Con el objeto de evitar su bloqueo por formación de hielo en su interior, la sonda tiene incorporado un calentador que está diseñado para funcionar cuando la aeronave está en vuelo y desconectarse cuando está en tierra.

Cuando el piloto conecta las calefacciones con el conmutador rotatorio (*rotary switch meter selector and heat*), el calentador recibe alimentación de corriente alterna a través de un circuito en el que hay instalado un disyuntor de protección que se encuentra en la posición Z-29 del panel inferior de los situados detrás del asiento izquierdo de la cabina de vuelo de la aeronave, y está rotulado como «Ram Air Temp & Probe Heater». Ese circuito de alimentación se completa a través de los contactos de la sección «C» del Relé R2-5 del conjunto izquierdo del sistema de sensación de tierra, que interrumpe la corriente cuando la aeronave está en tierra.

Figura 4. Esquema del calentador de la sonda RAT

El valor de la temperatura de la sonda se presenta en el panel central de instrumentos de vuelo de la aeronave, en la parte superior del panel de sistemas («System Display Panel» – SDP). En el caso de que el sistema no trabaje correctamente y el calentador funcione con la aeronave en tierra, la sonda medirá temperaturas en tierra anormalmente altas, muy superiores a la ambiente.
