INFORME FINAL

WEST CARIBBEAN AIRWAYS

DC-9-82 (MD-82)

MATRÍCULA HK4374X

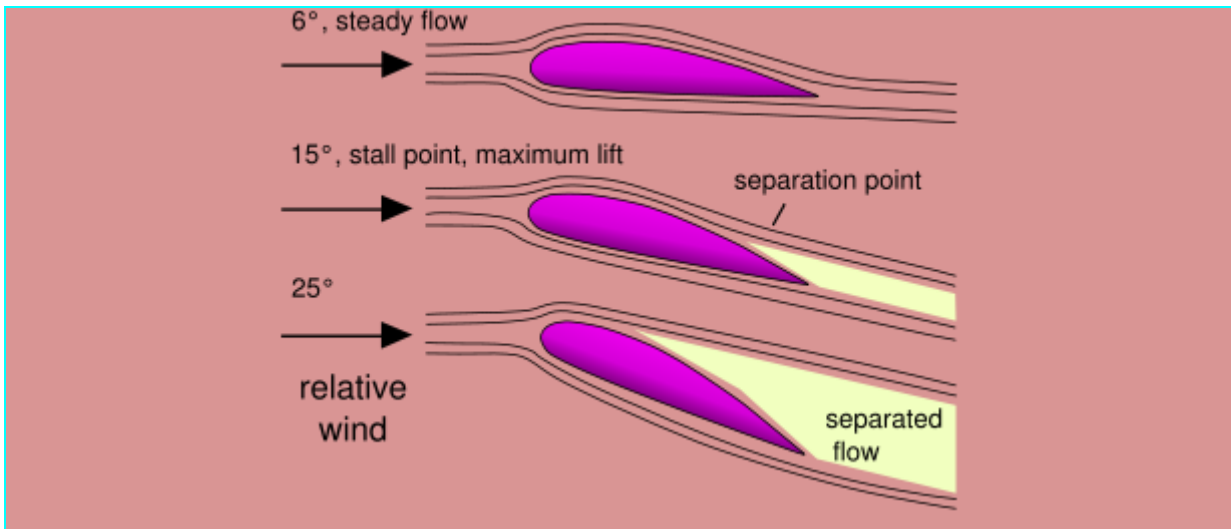
De las **06:57:44 UTC** hasta las **06:57:54 UTC** el EPR disminuye de 1.89 a 1.16.

A las **06:57:46 UTC**, el compensador (TRIM) del estabilizador comienza a aumentar progresivamente hacia los -5 grados hasta alcanzar el máximo valor de nariz arriba. Las alas de la aeronave, debido al ángulo de ataque, contribuyen a que la entrada de aire a los motores se vea afectada causando las caídas de EPR.

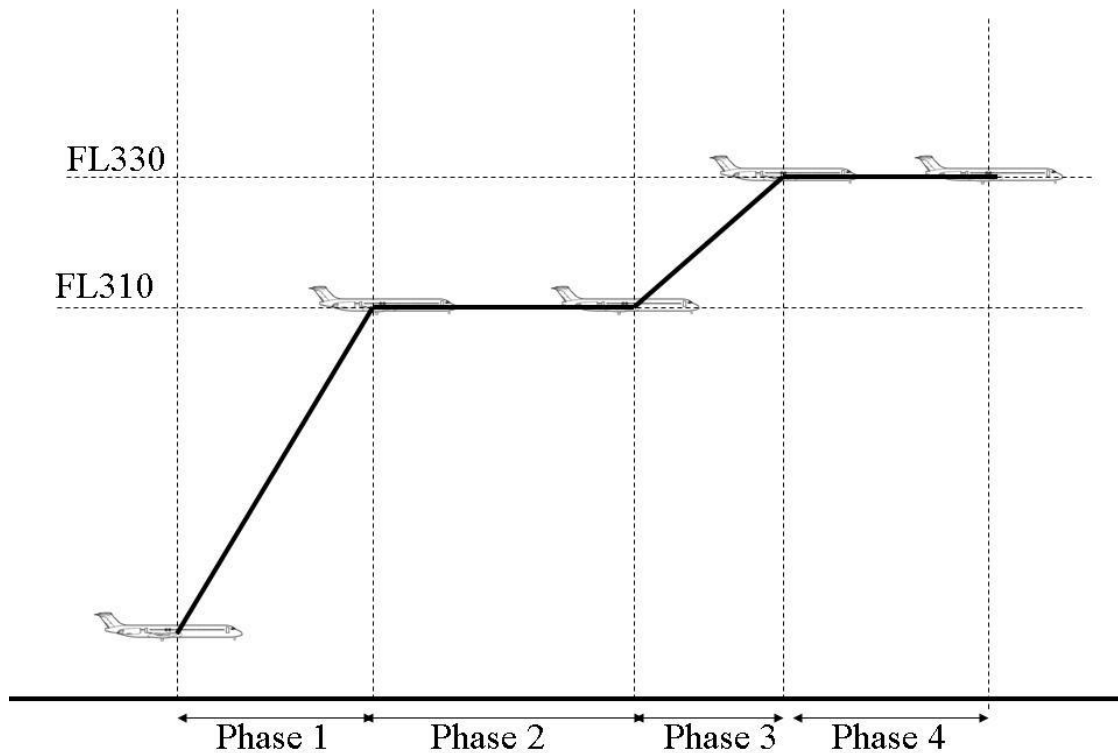
Fig. 8: Representación grafica de las cuatro fases de vuelo identificadas: Fase 1: ascenso a nivel de vuelo 310FL entre las 05:58:56 y las 06:26:00. Fase 2: crucero a nivel de vuelo a 310FL entre las 06:26:00 y las 06:39:22. Fase 3: ascenso desde el nivel de vuelo 310FL al 330FL entre las 06:39:22 y las 06:43:40. Fase 4: crucero al nivel de vuelo 330FL entre las 06:43:40 y las 06:57:02.

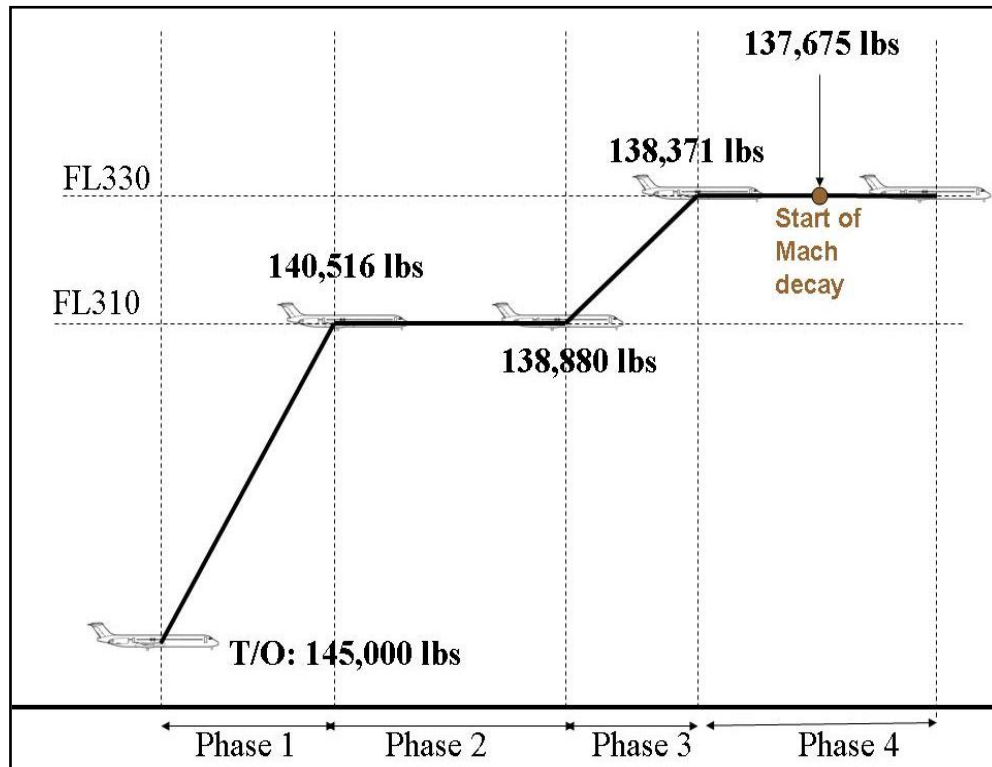
Fig.11: Resultados del techo de propulsión con 145.000 Libras de peso de despegue. Sin Anti-ice 35.500 pies, con “Eng. Anti-Ice” 33.500 pies, con “AIRFOIL” 32.500 pies.

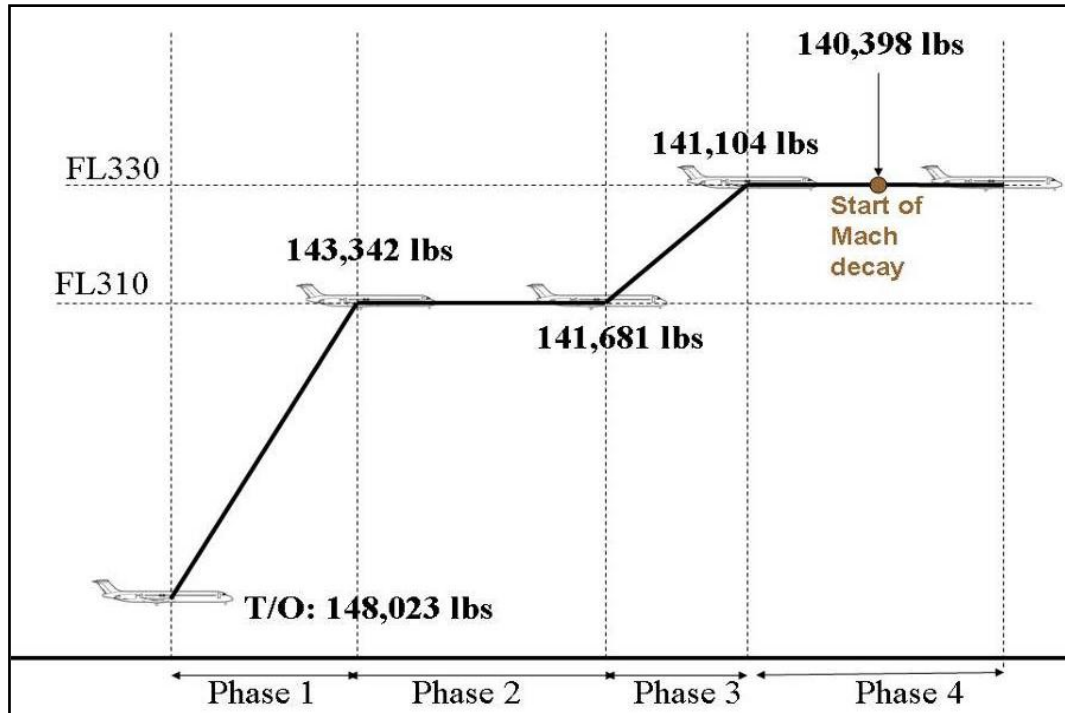
Fig.12: Resultados del estudio con 148.023 libras de peso. Altitud máxima a las 06:49:40 UTC. Con Anti hielo "OFF" 34.900 pies. Anti hielo de motores "ON" 32.900 pies. Anti hielo "AIRFOIL" + "Eng" "ON" 31.900 pies.

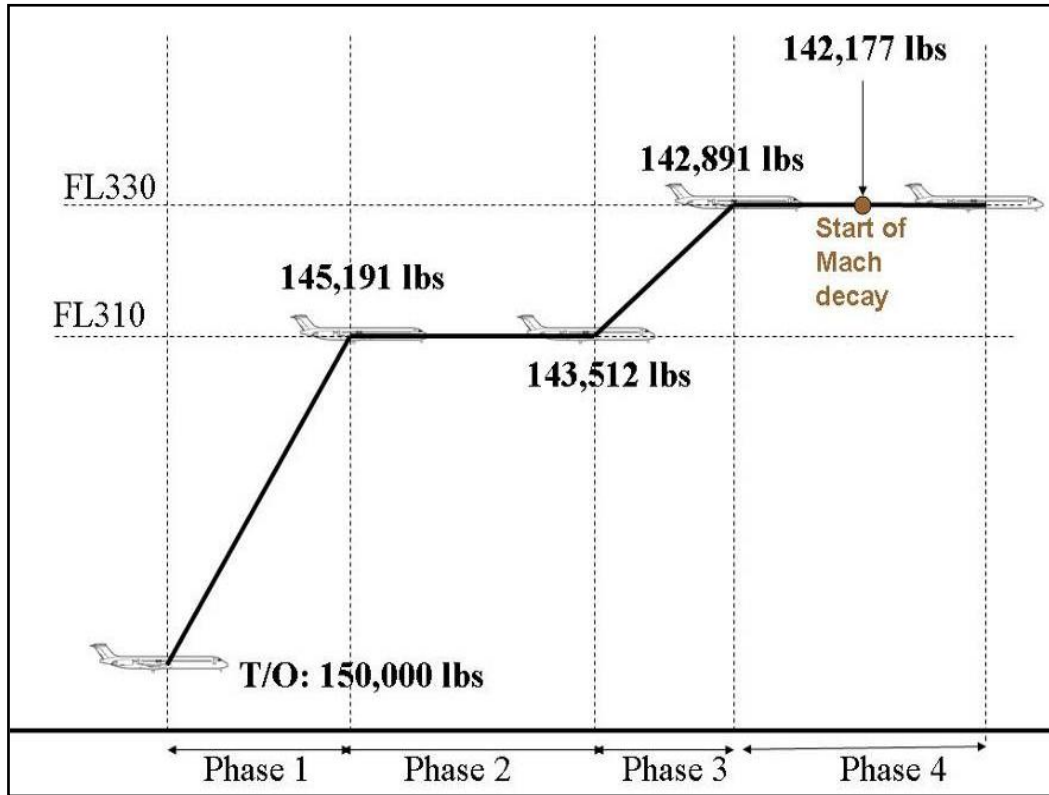
Fig.13: Resultado del estudio con peso de despegue de 150.000 Libras. Altitud máxima a las 06:49:40. Anti hielo "OFF" 34.600 pies. Anti hielo de motores 32.600 pies. Anti hielo "AIRFOIL" + "ENG" 31.600 pies.

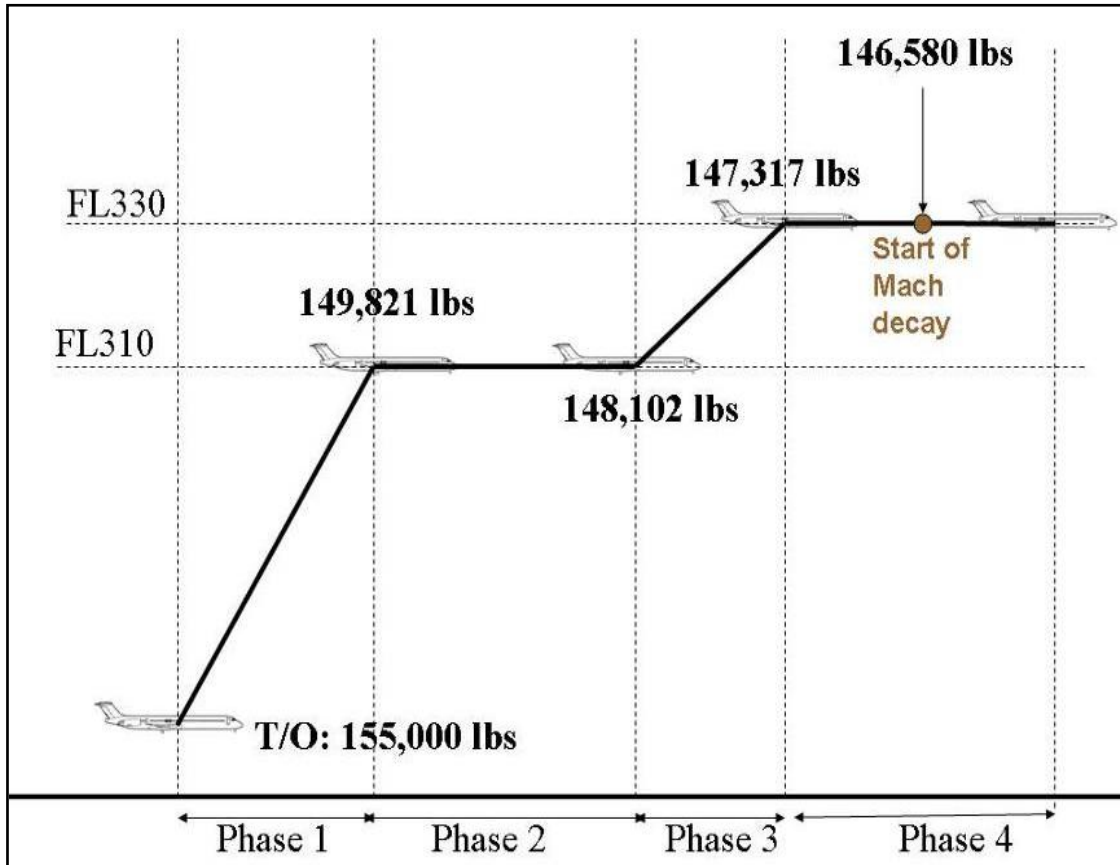
Fig. 14: Resultado del estudio con peso de despegue de 155.000 Libras de peso. Altitud máxima a las 06:49:40. Anti hielo "OFF" 33.700 pies. Anti hielo de motores 31.700 pies. Anti hielo "AIRFOIL" + "ENG" 30.700 pies.

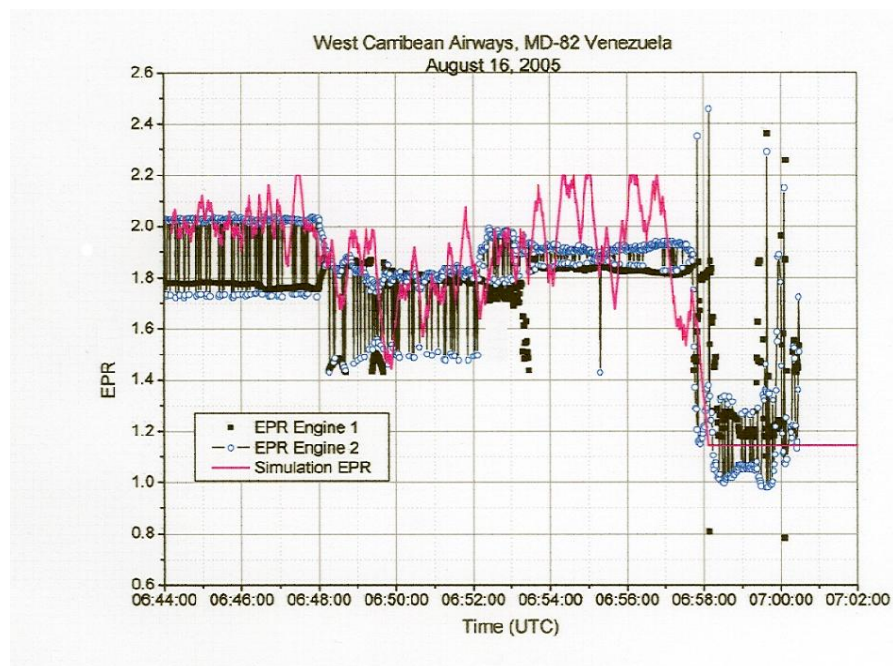
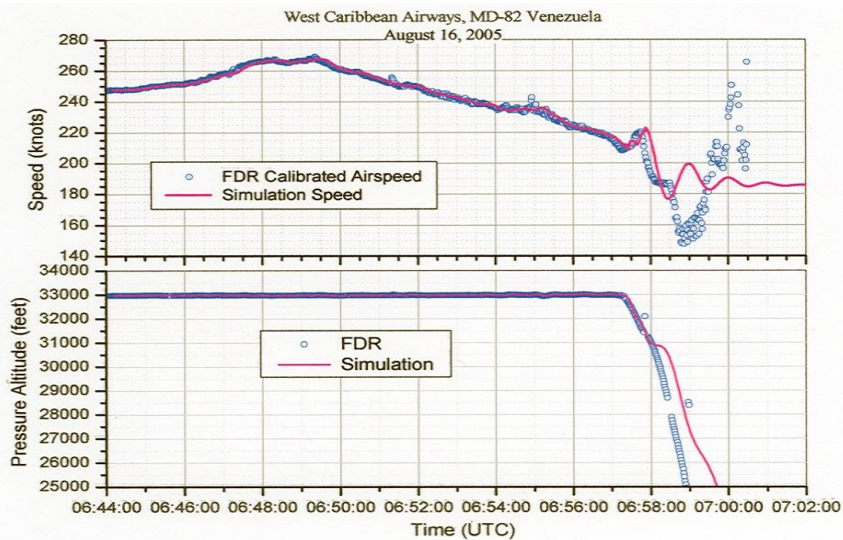
En las gráficas de las figuras 21 y 22, las líneas azules representan los datos reales obtenidos del FDR y las líneas rojas los datos obtenidos de la simulación realizada por BOEING. Como resultado, los datos del FDR mostraron el vuelo en crucero en 33.000 pies con piloto automático, cuando la potencia fue reducida por el sistema de potencia automática (ATS) aproximadamente a las 06:48 UTC. Cerca de 83 segundos después, la velocidad comenzó a decaer desde 270 nudos y 37 segundos después, el compensador del estabilizador comenzó a incrementar desde 1 grado de nariz arriba. A las 06:52:24 UTC, la potencia o EPR de los motores se incrementó de cerca de 1.97 por unos 44 segundos y luego se redujo a 1.92, pero la velocidad continuó decayendo y el compensador del elevador continuó moviéndose nariz arriba. A las 06:57:10 UTC, el piloto automático estaba desconectado y la aeronave comenzó a descender a 31.000 pies. Los datos de altitud mostraron que la aeronave continuó su descenso, pasando por la altitud seleccionada y cercano a las 06:57:45 UTC, la velocidad fue reducida a cerca de 208 nudos y el compensador del elevador había alcanzado aproximadamente 3.5 grados. La aeronave continuó perdiendo altitud hasta que impactó contra el terreno.

El estudio reveló que la potencia fue reducida a las 06:48:00 UTC aproximadamente 80 segundos después, la aeronave no era capaz de mantener velocidad ni altitud para el nivel de potencia seleccionada.

Consecuentemente, la velocidad comenzó a decaer mientras que la altitud se mantenía por el incremento del cabeceo con nariz arriba. Como la aeronave desaceleró mientras mantenía la altitud, la potencia requerida para mantener la velocidad, cada vez era mayor y continuamente la aeronave subía la nariz, hasta que llegó al ángulo de pérdida de sustentación.

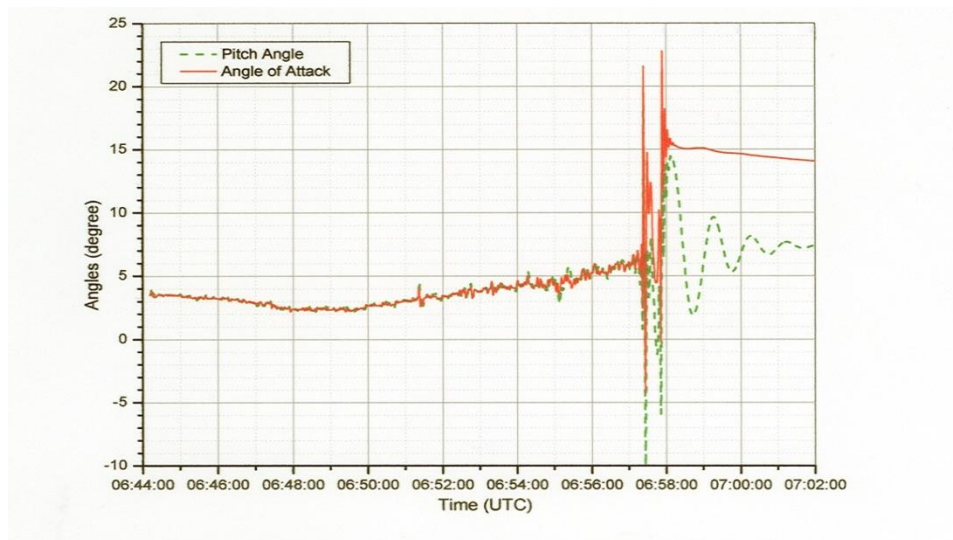
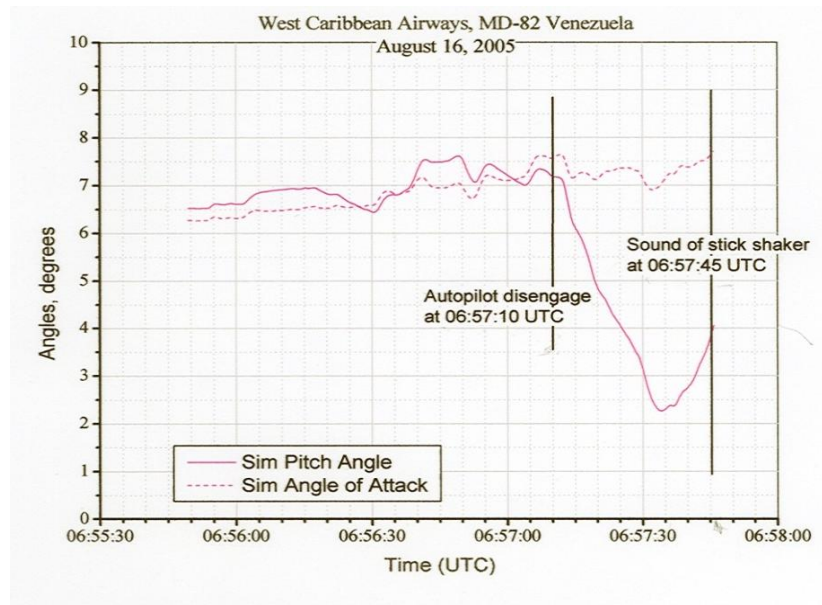
De acuerdo a los gráficos de la figuras 23 y 24, los datos aerodinámicos relevantes para el cálculo del comportamiento fueron obtenidos del fabricante de la aeronave, Boeing. El manifiesto de carga indicó que el peso de despegue fue de 148.000 libras. Para todos los cálculos, el peso usado fue de 142.000 libras y un centro de gravedad de 14%. Se cree que el peso de la aeronave podría haber sido mayor de 142.000 libras. Cálculos adicionales a 148.000 libras fueron efectuados también para asegurar cualquier imprecisión en el peso de la aeronave. Los “flaps” y “slats” estaban retraídos en todos los cálculos.

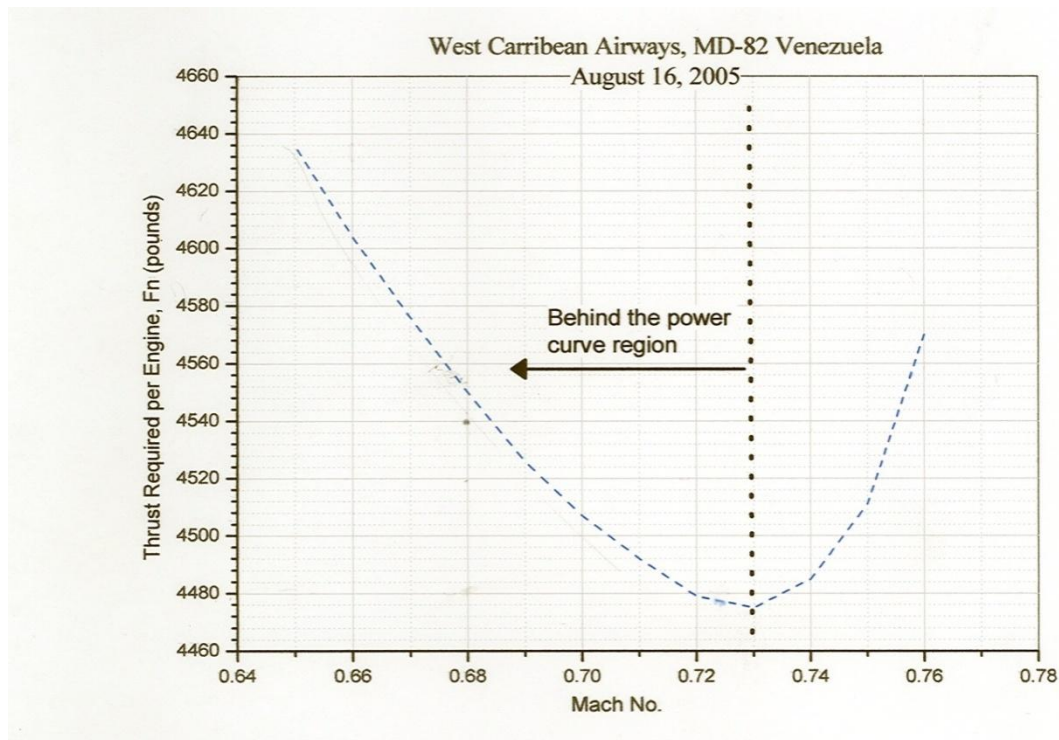
Fig. 25: Ilustración sobre la potencia requerida para un número de mach determinado.

A las 06:49 aproximadamente y como se puede observar en la figura 25 de la página 54, la cual muestra que por debajo de Mach 0.73, la aeronave entra en una región crítica llamada “detrás de la curva de potencia”. La única manera de salir de esta área es descender para cambiar (aumentar) su estado de energía.

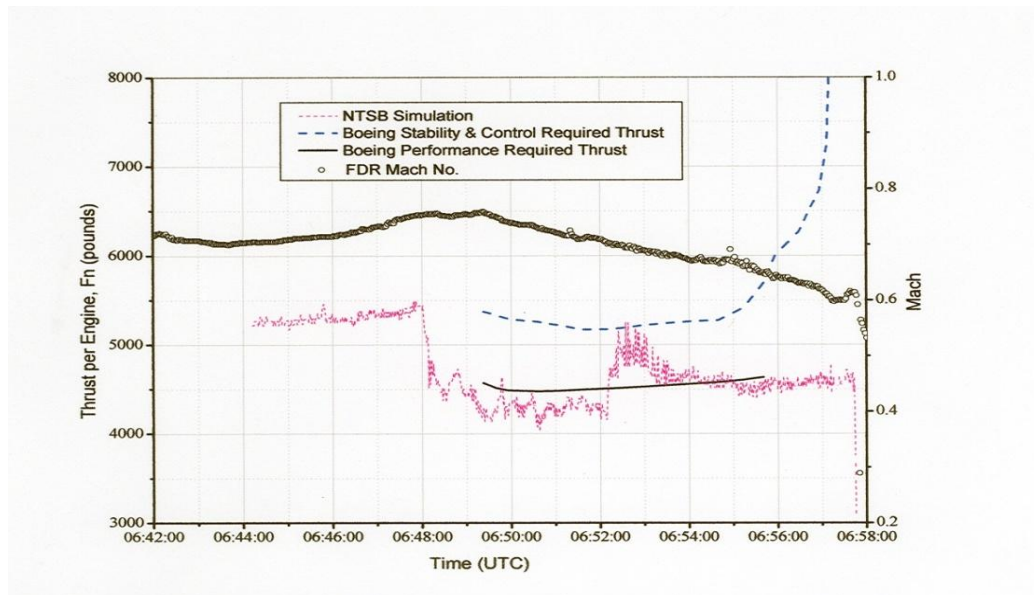
Fig. 27: Data del empuje requerido y de los parámetros emitidos en la simulación realizada por la NTSB.

Nótese que una vez que la aeronave está por detrás de la curva de potencia, cerca de las 06:49:00 UTC, una potencia adicional no recupera a la aeronave de esta condición, aunque ésta fuese la reacción natural de la tripulación. Incrementando la velocidad, sería la única manera de recobrarla y esto se lograría bajando la nariz de la aeronave y reduciendo la altitud.

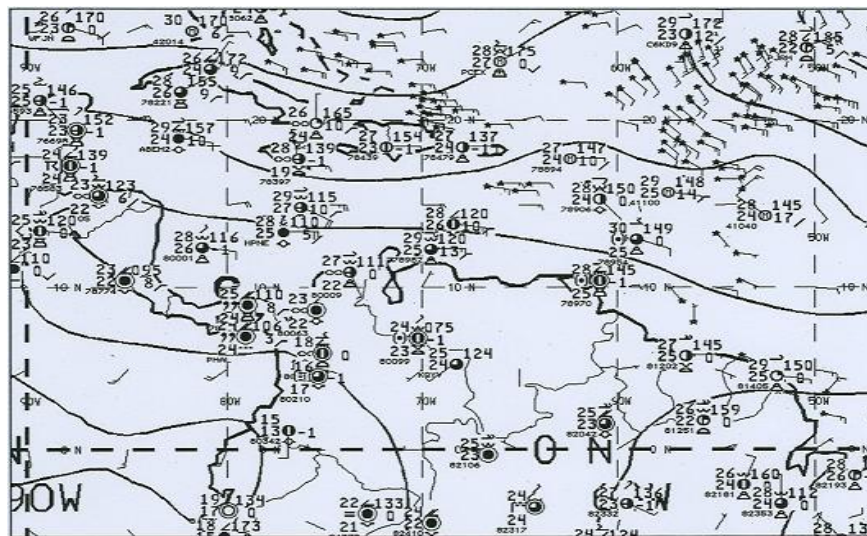
Fig. 28: Carta de análisis de la región tropical a las 00:00UTC
16 de Agosto de 2005.

Esta carta describe un sistema de baja presión con presión barométrica en su centro de 1008 HPa (Hectopascales) sobre el oeste de Venezuela, muy cerca del sitio del accidente. Esto sugiere según el estudio, que la baja presión propició la formación de nubes del tipo Cúmulo Nimbos con precipitaciones dispersas. Se reportaron tormentas en Panamá y sobre el oeste de Venezuela y a lo largo de toda la costa del Caribe.

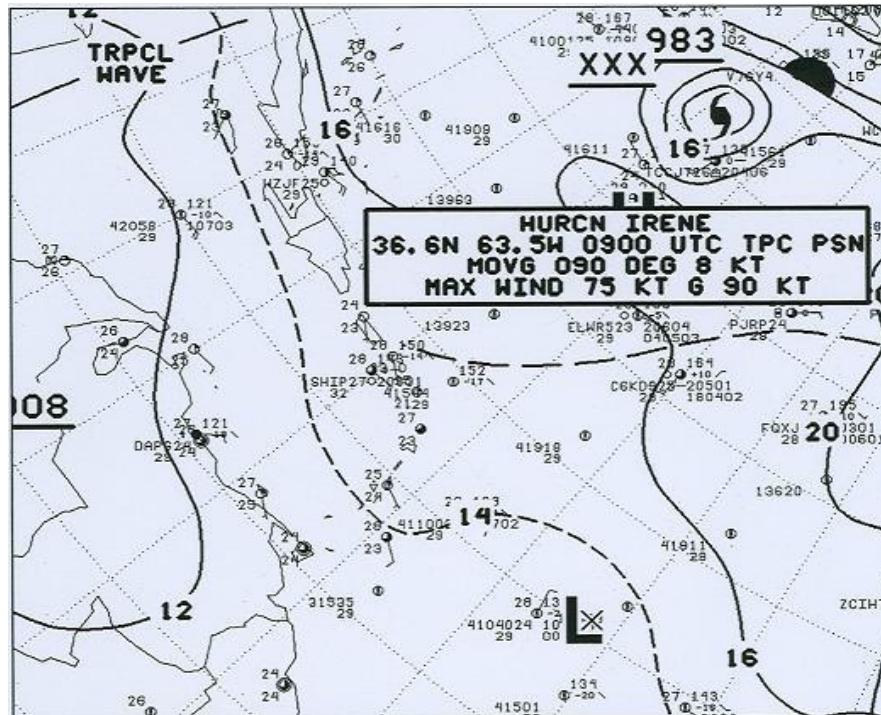
Fig. 29: Carta de análisis de la región tropical de las 06:00UTC.

En la figura 29 se puede apreciar que la carta describe una onda tropical al oeste del Mar Caribe desplazándose hacia el este y extendiéndose hasta el sur-oeste de Cuba, una depresión tropical aproximándose a las Islas de Barlovento y el Huracán Irene ubicado a una latitud de 36.6° norte y una longitud de 63.5° oeste en el Atlántico Medio con una presión barométrica en su centro de 983 HPa (Hectopascales) con vientos sostenidos de 75 nudos y ráfagas de 90 nudos.

Cercano al lugar del accidente, se encontró que un sistema de baja presión con 1008 HPa (Hectopascales) se encontraba sobre el Nor-Oeste de Colombia y al Sur-Oeste del sitio del accidente.

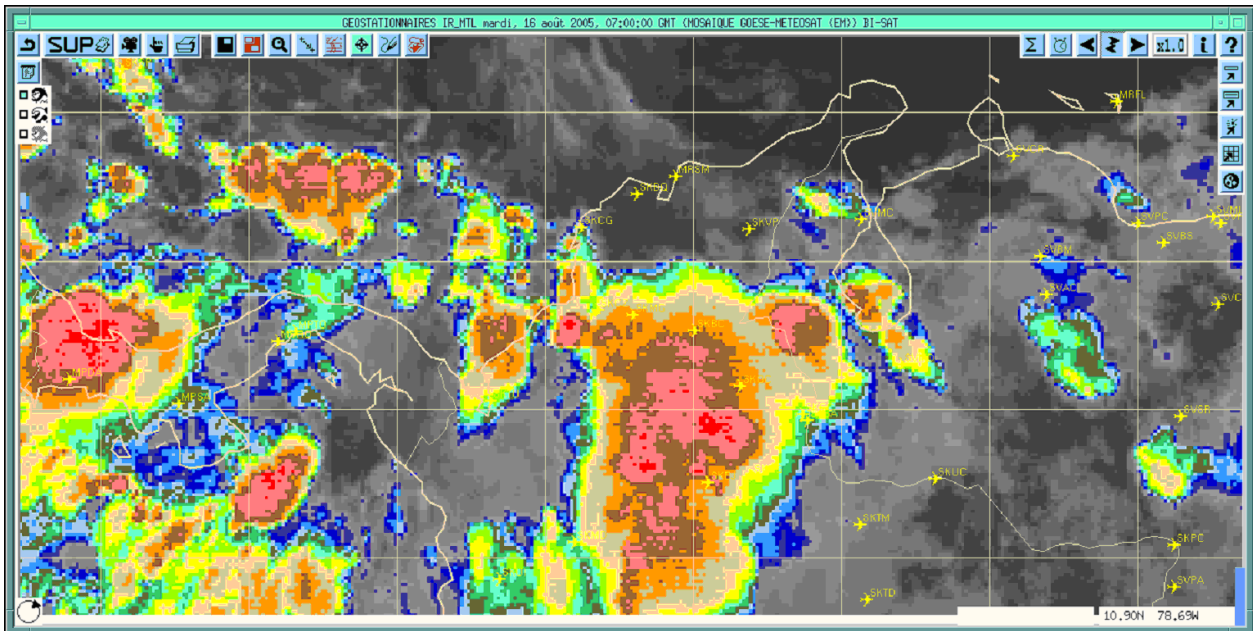
Fig. 30: Carta de análisis de la región tropical de las 07:00:00 UTC

En la figura 30 se puede apreciar que la zona de convergencia intertropical estaba bastante activa, creando una zona de baja presión hacia el oeste de Venezuela. Se puede comprobar en la misma, la formación de torres de cúmulos nimbos aislados en la trayectoria que seguía la aeronave. Nubosidad por demás, del tipo tormentosa.

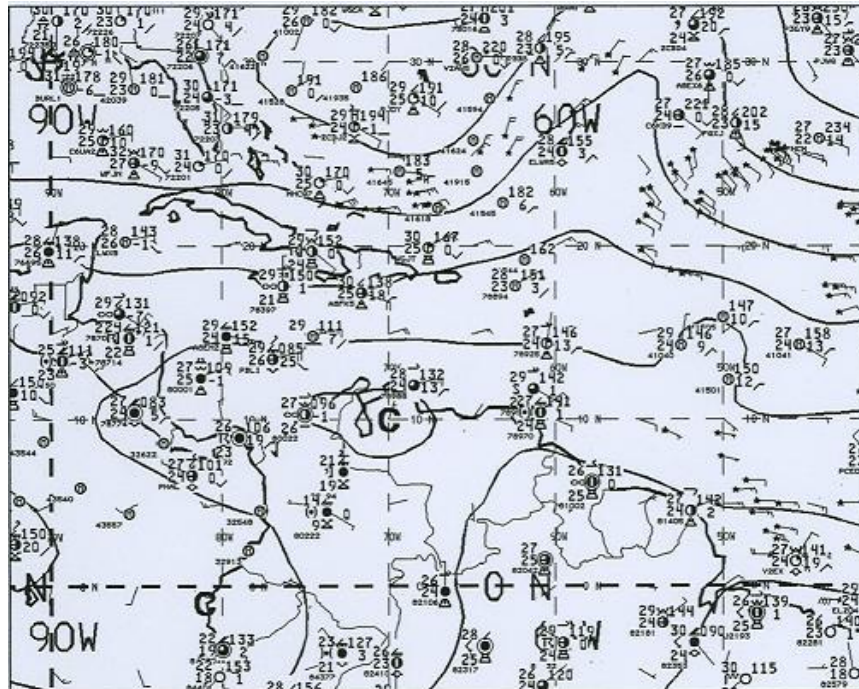
Fig. 31: Carta de análisis de la región tropical de las 12:00UTC

Esta carta nos muestra que a esta hora (aproximadamente 5 horas después del accidente), ya no había sistema de baja presión sobre el área. Sin embargo, las estaciones meteorológicas del área, indicaban que había torres de Cúmulo Nimbos en el área del accidente.

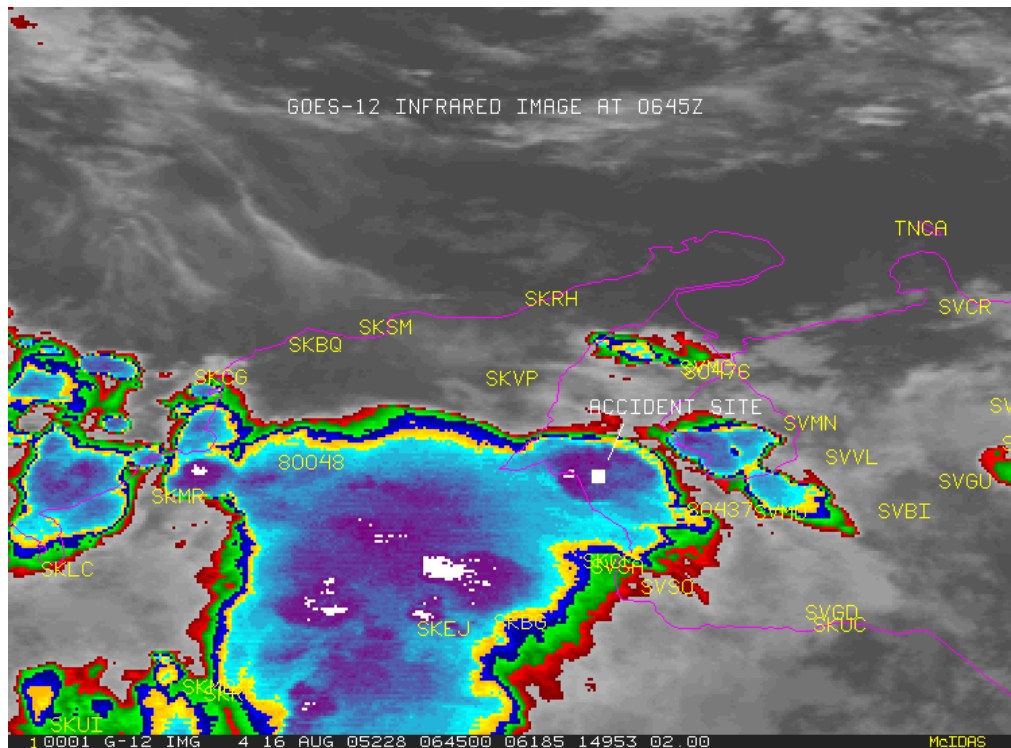
Fig. 32: Imagen satelital donde se puede apreciar el sistema convectivo tropical a las 06:45:00 UTC, momentos antes de ocurrir el accidente y el punto donde impactó finalmente la aeronave.

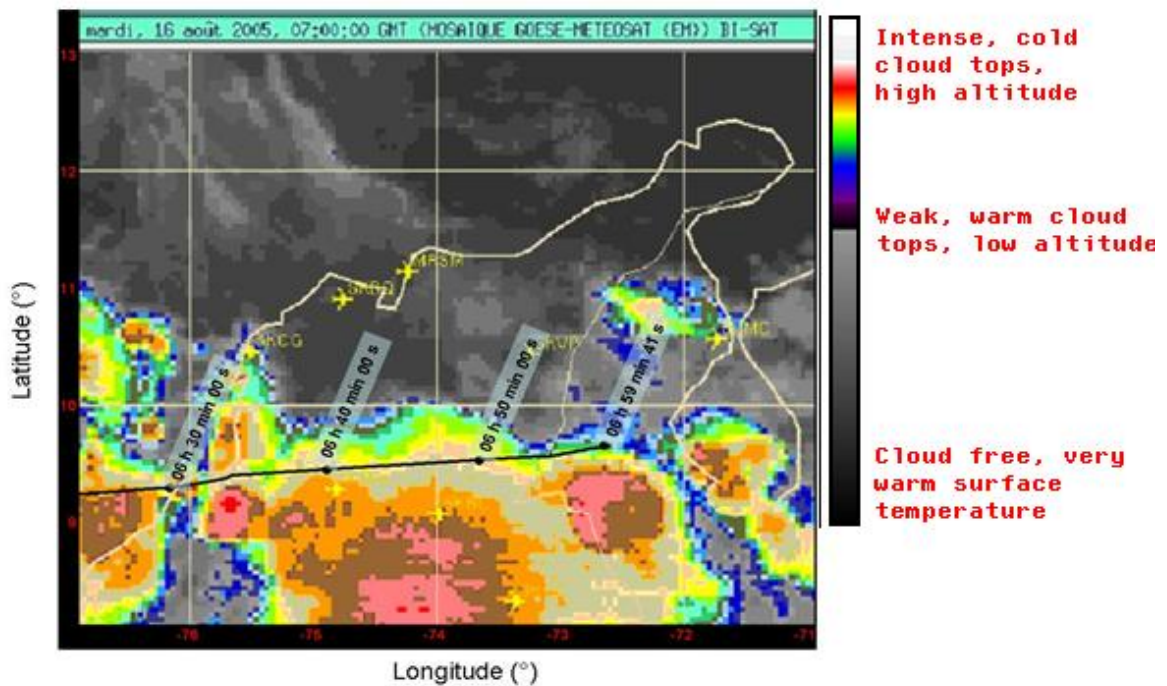
Fig.33: Imagen satelital a las 07:00:00 UTC; se puede apreciar el sistema convectivo tropical justo al momento de ocurrir el accidente.

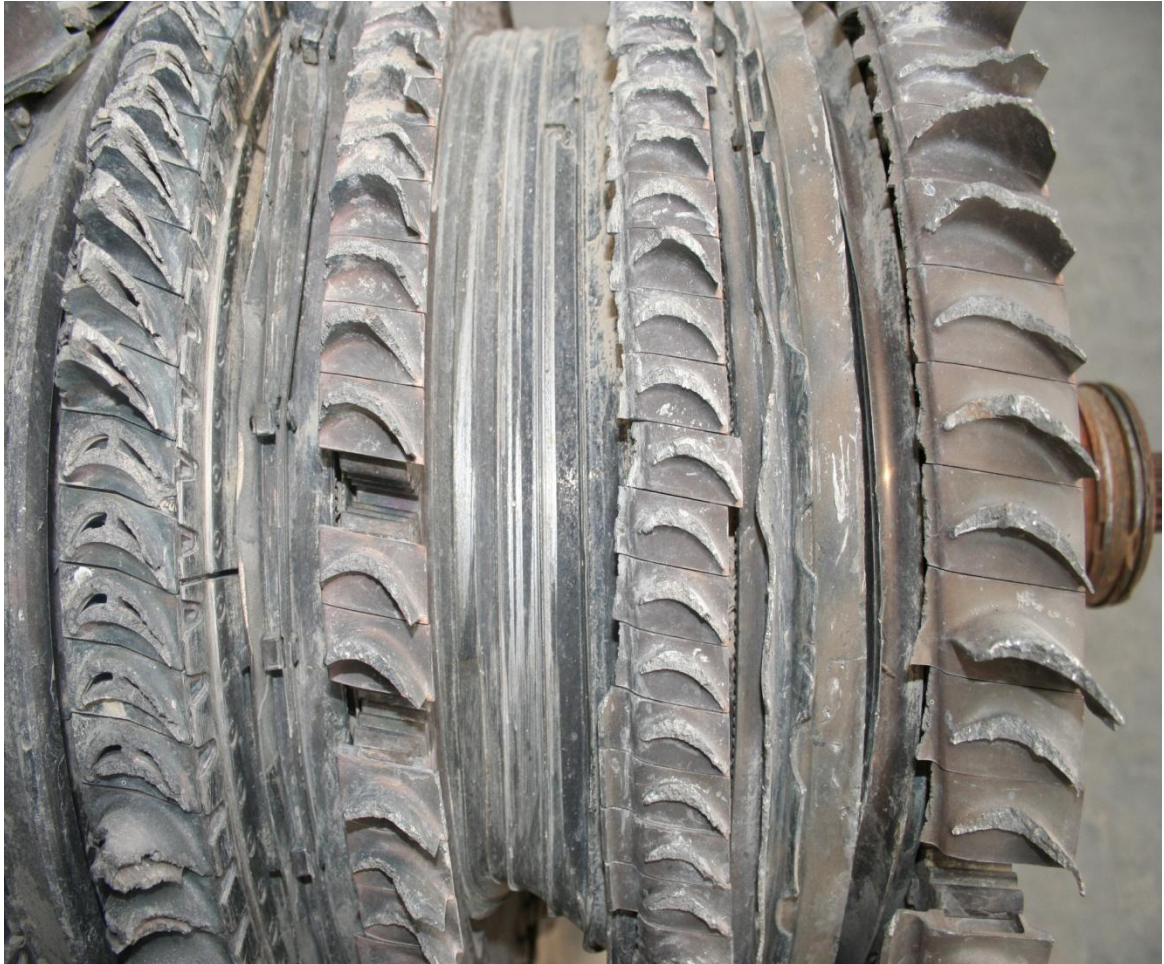
Fig. 47: Sección de turbina.

Como se puede observar en la figura 47 y en la figura 48, los álabes del compresor y los álabes de la turbina presentan un serio desgaste; esto es la evidencia de que estaban en rotación justo antes de que la aeronave impactara contra el terreno. Otra observación es la presencia de fracturas en los álabes de la turbina; esto se debe a los cambios bruscos de temperatura que sufrió el material, haciendo que éste cambiara sus propiedades físicas, transformándolo en un material frágil.

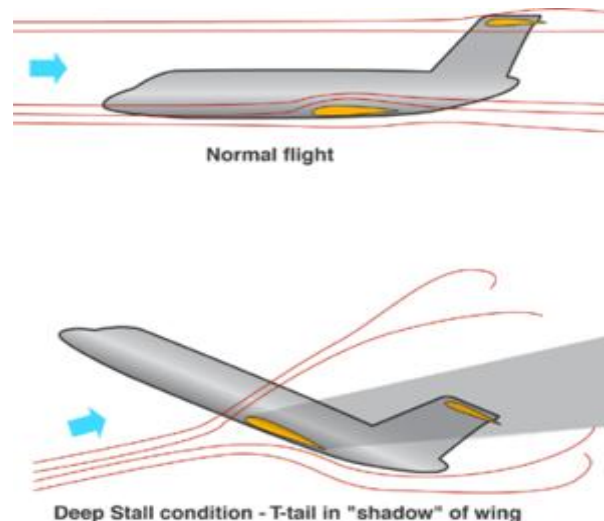
Fig. 53: Ilustración de una pérdida profunda.

A medida que el descenso continuaba y se seguía moviendo el estabilizador horizontal hacia su máxima posición nariz arriba, la resistencia creada por la aeronave iba creciendo, lo cual condujo a que se incrementara la tasa de descenso (similar a lo que se conoce como “Deep Stall” o pérdida profunda). Luego de esto y a medida que la aeronave continuaba descendiendo, se alcanzó un punto en el cual la aeronave no podía ser recuperada dada la altitud remanente y debido a la selección inapropiada de la actitud de cabeceo.

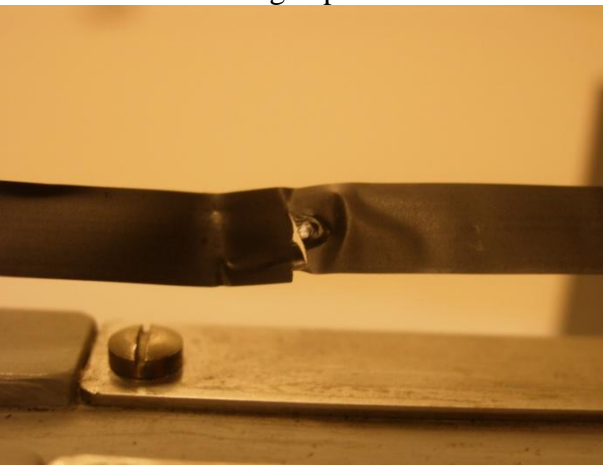
Picture 7: tape partially cut

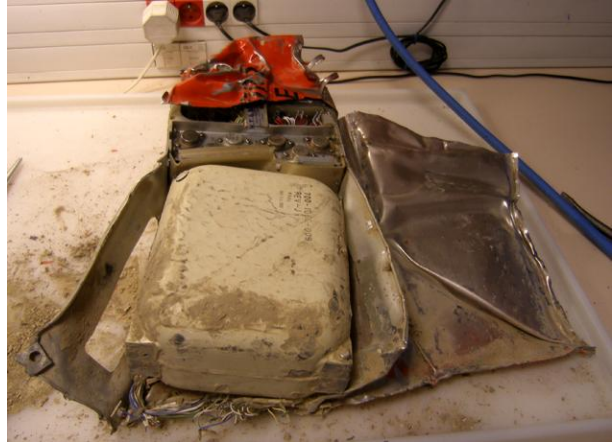
Picture 10 : FDR opening

Due to severe impact, the FDR's casing was severely damaged but after opening the protected module was in good condition. The tape was extracted.

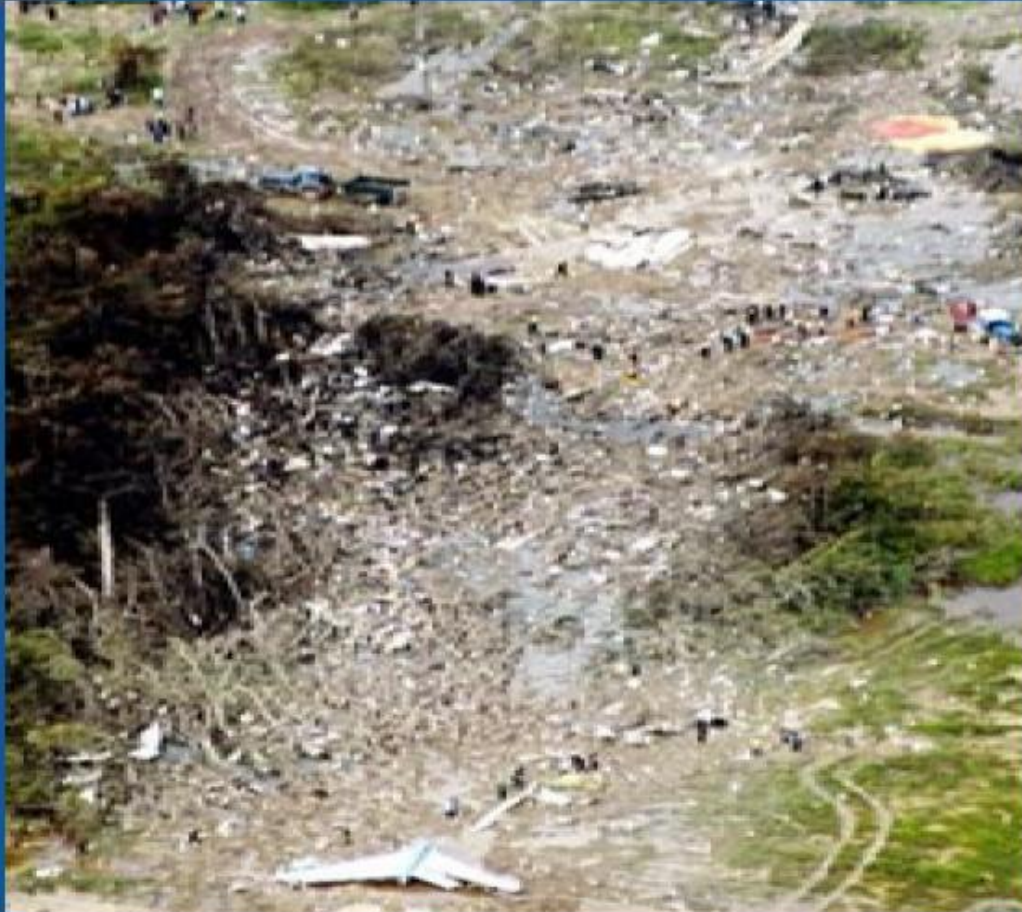
Event #3

High-Altitude Stalls
