# COMMISSION D'ENQUETE

## RAPPORT

*Relatif à l'accident survenu le 25 septembre 1998*

*à l'avion de type BAe-146-100 immatriculé EC-GEO*

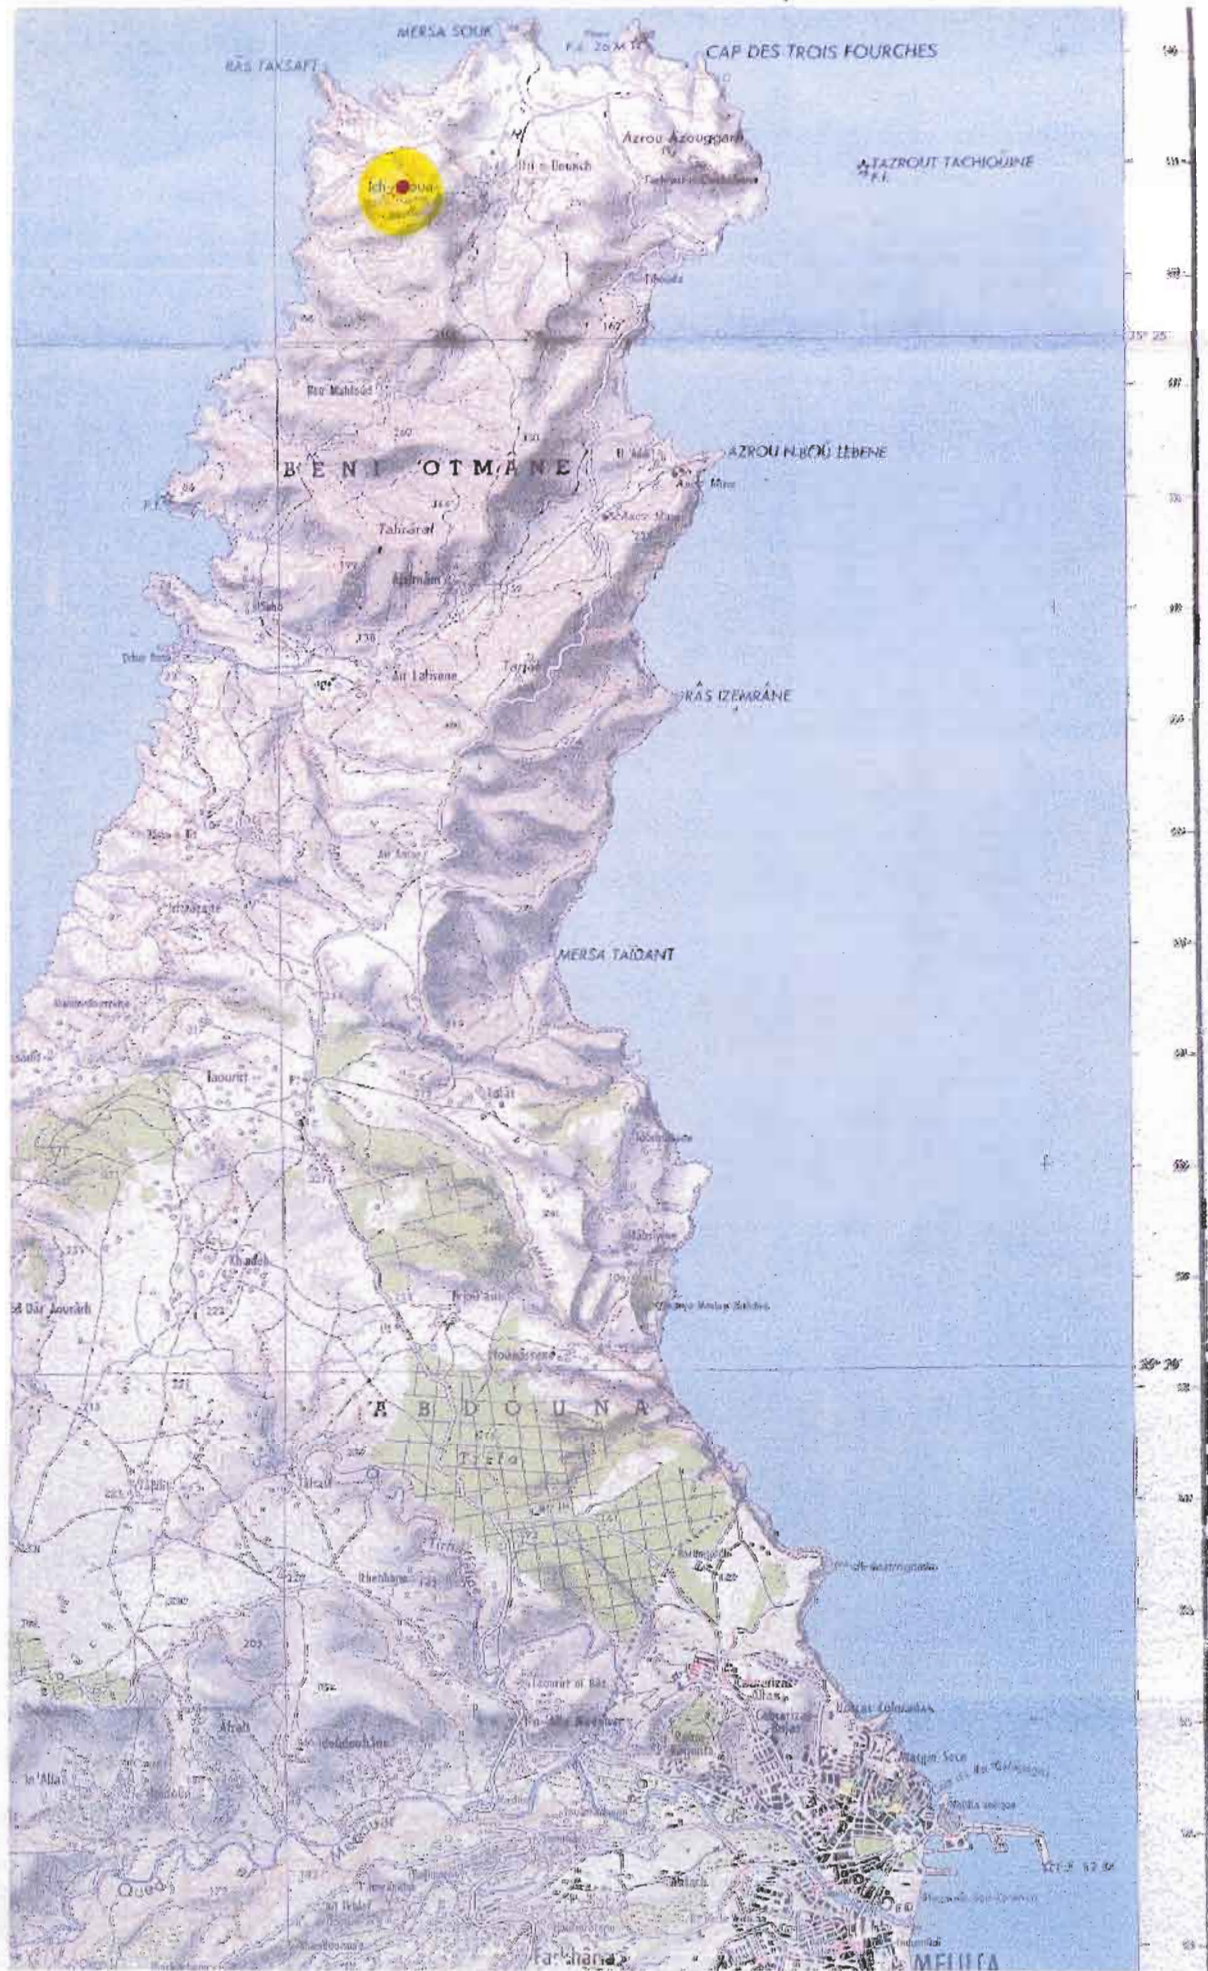
Carte de répartition des débris de l'avion  
et carte de la région indiquant le point d'impact

# REPARTITION DES DEBRIS DE L'AVION ACCIDENTE BAE 146

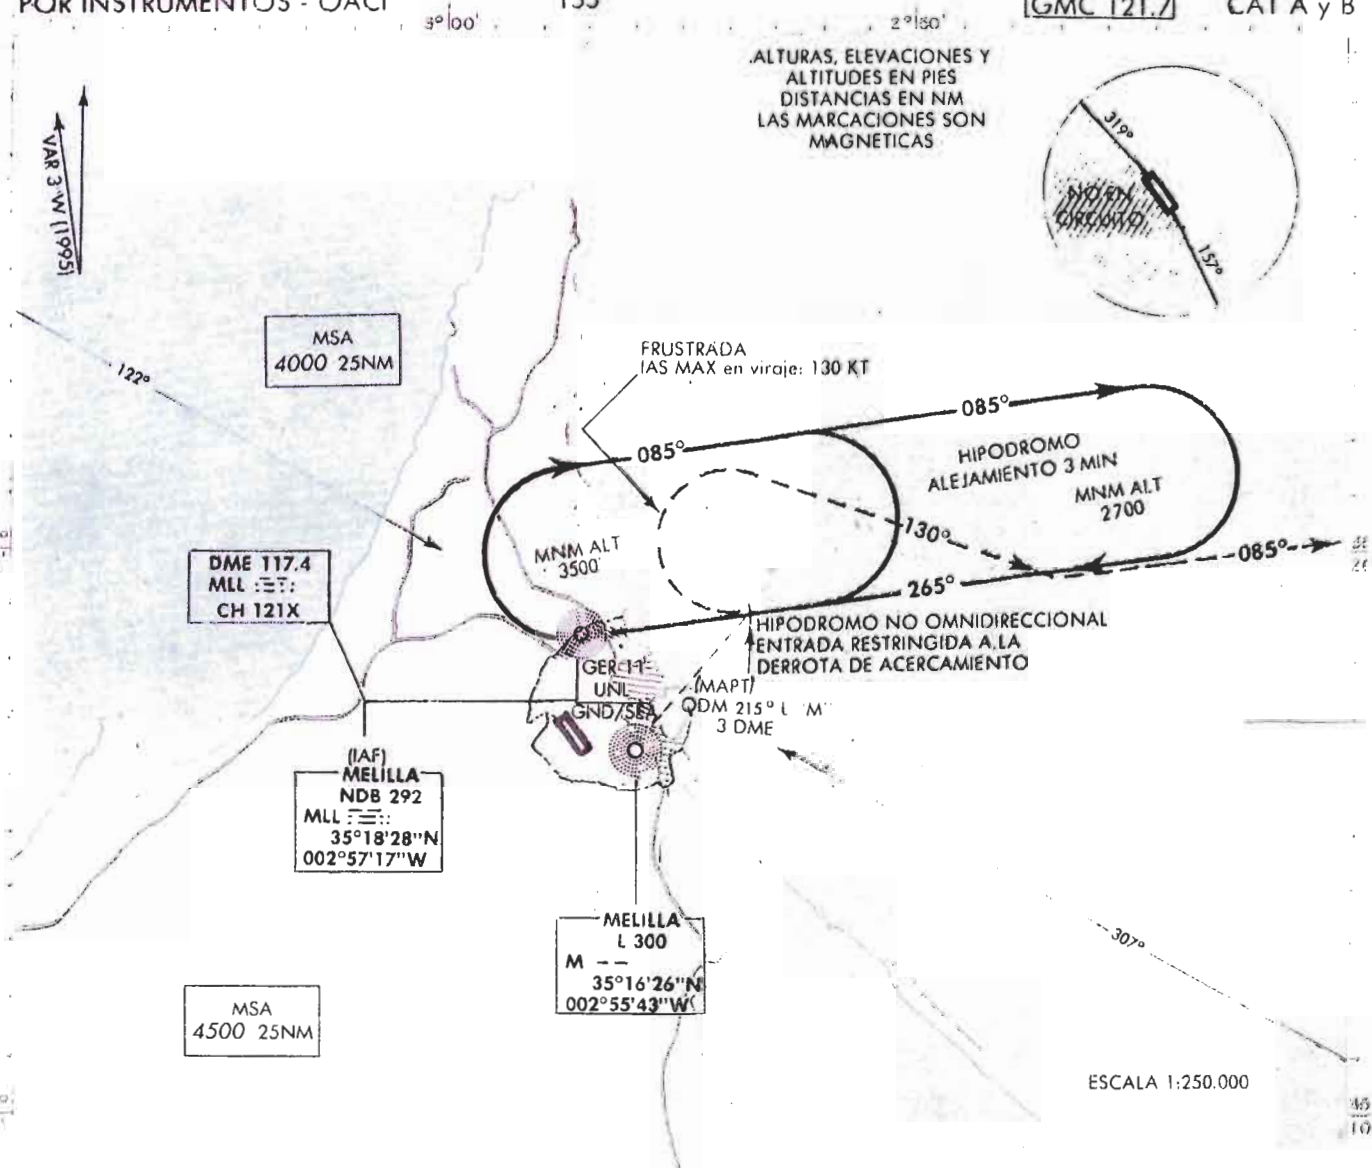
MELILLA  
NDB  
CAT A y B

APROXIMACION FRUSTRADA:  
Virar tan pronto sea posible a la  
derecha a rumbo 130°, para inter-  
ceptar y seguir marcación 085° del  
NDB/"MLL", subiendo a 3500' y  
regresar al NDB/"MLL".

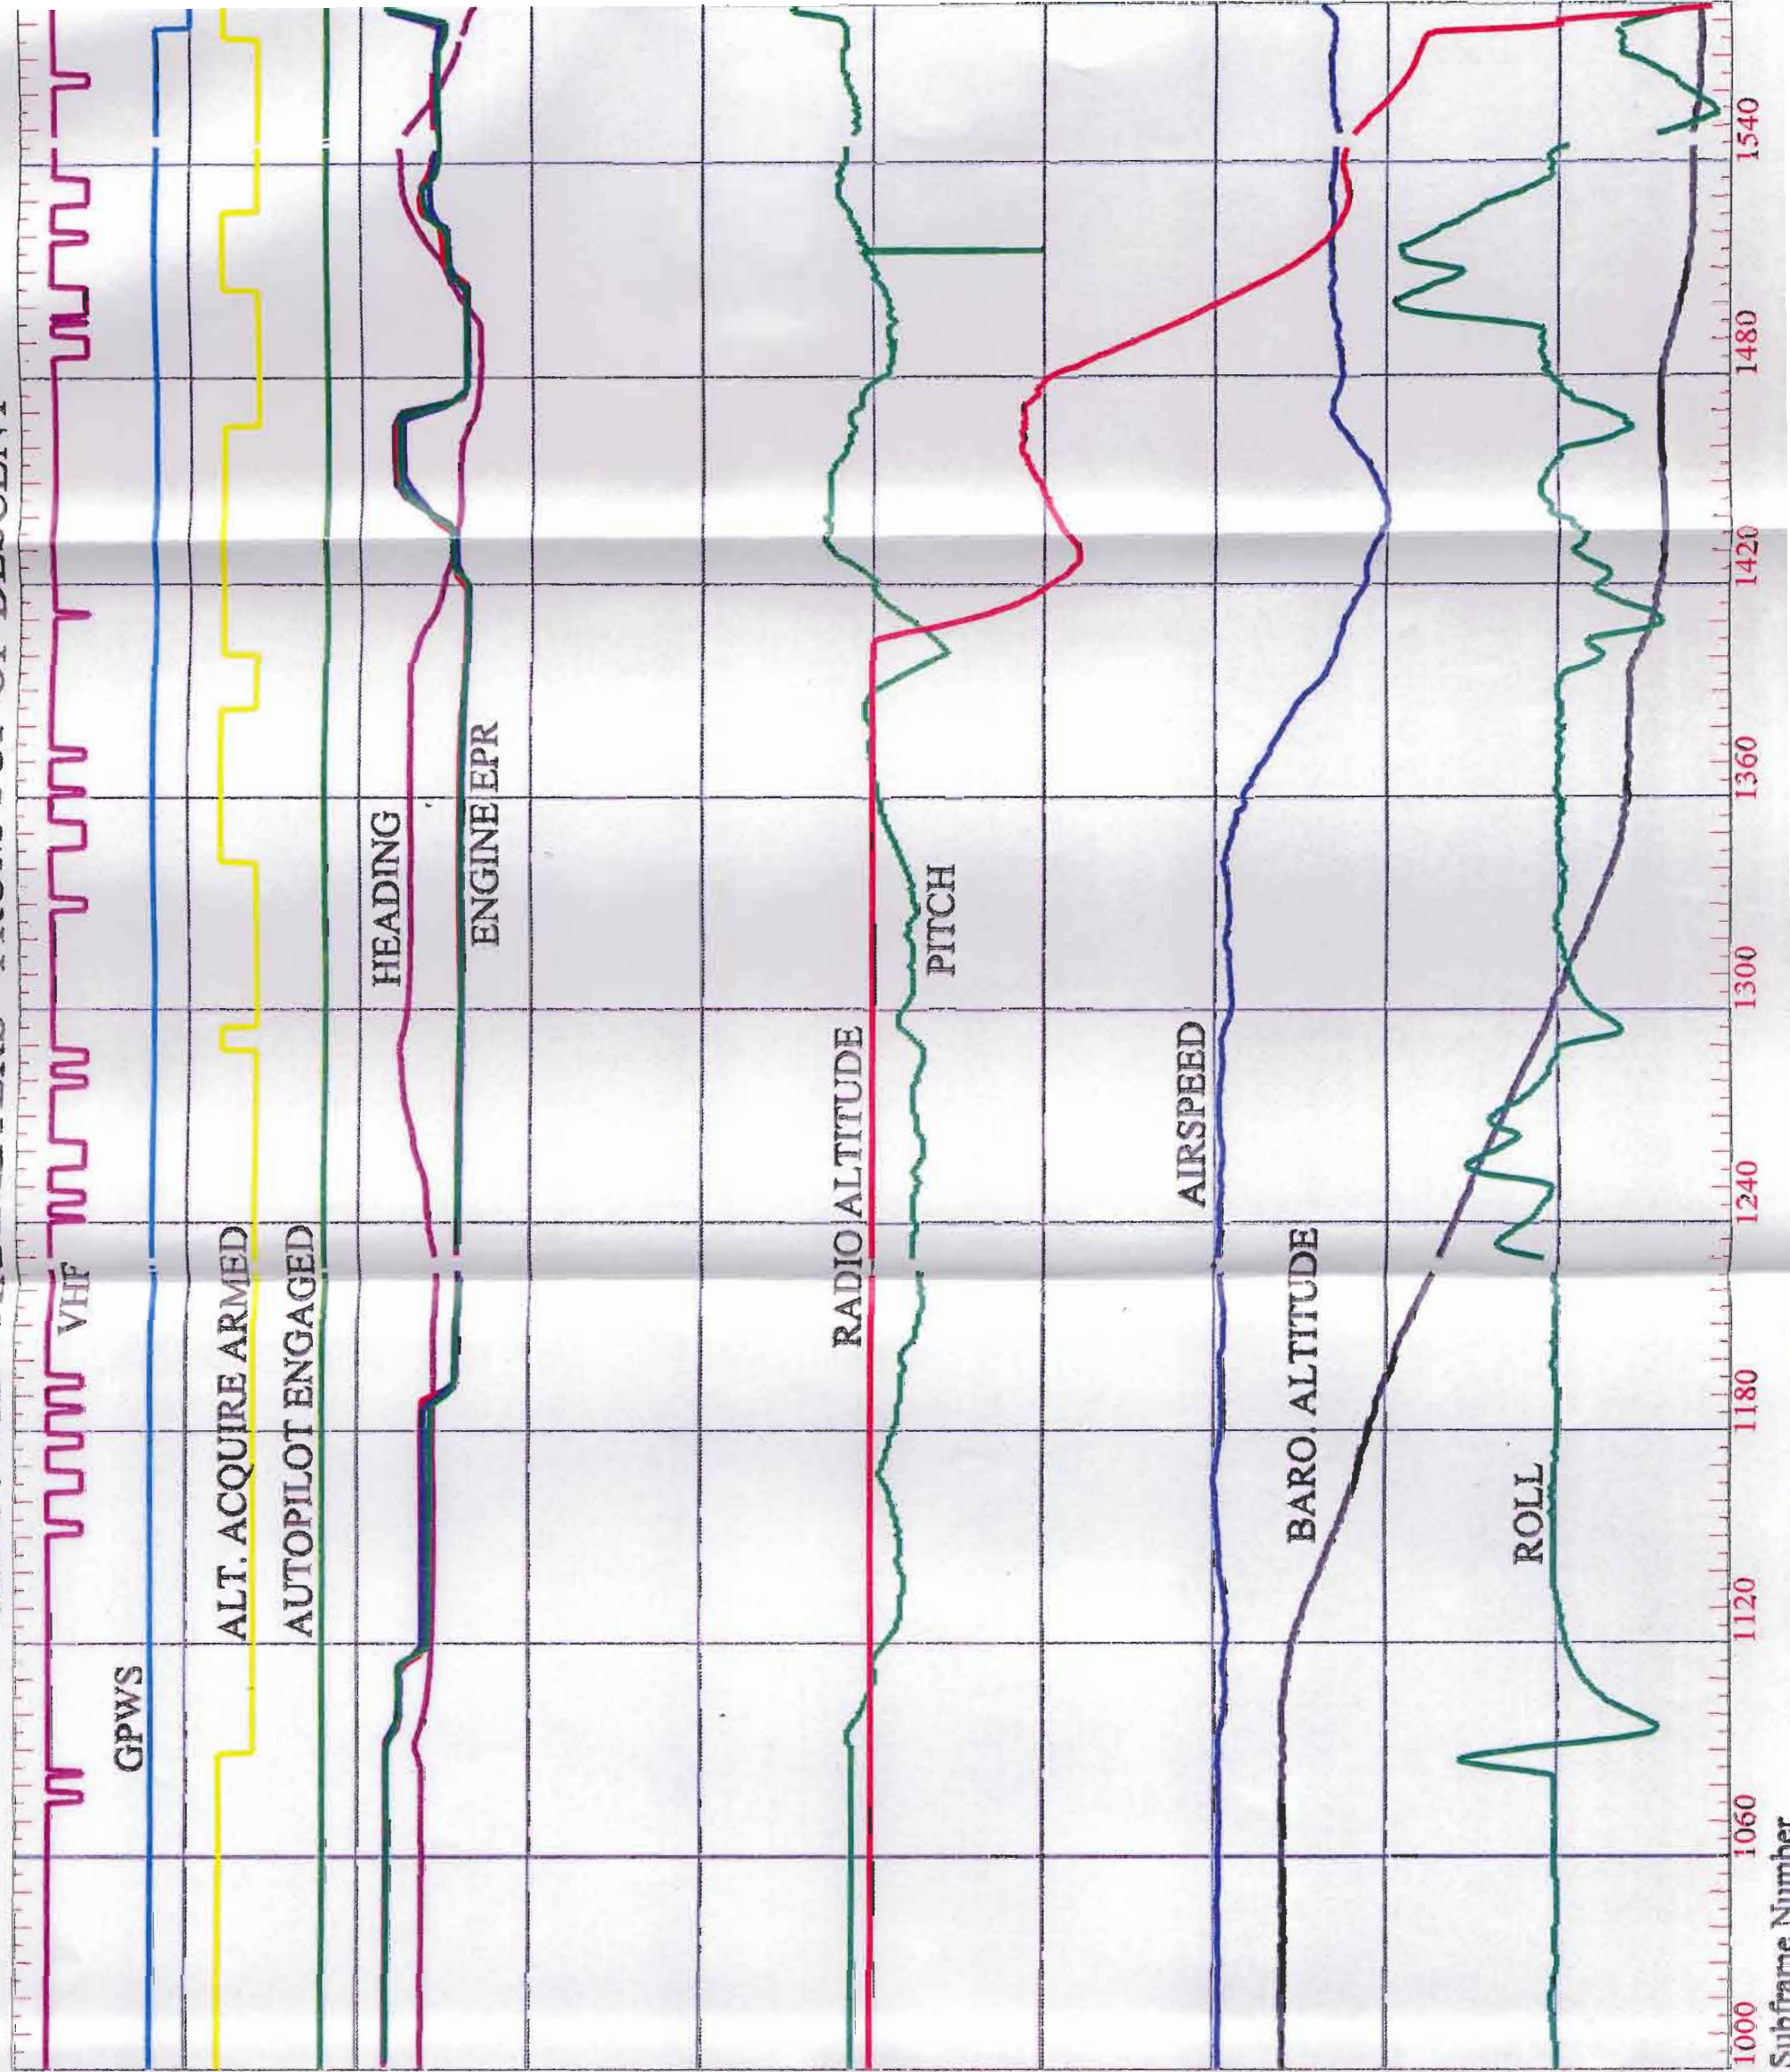
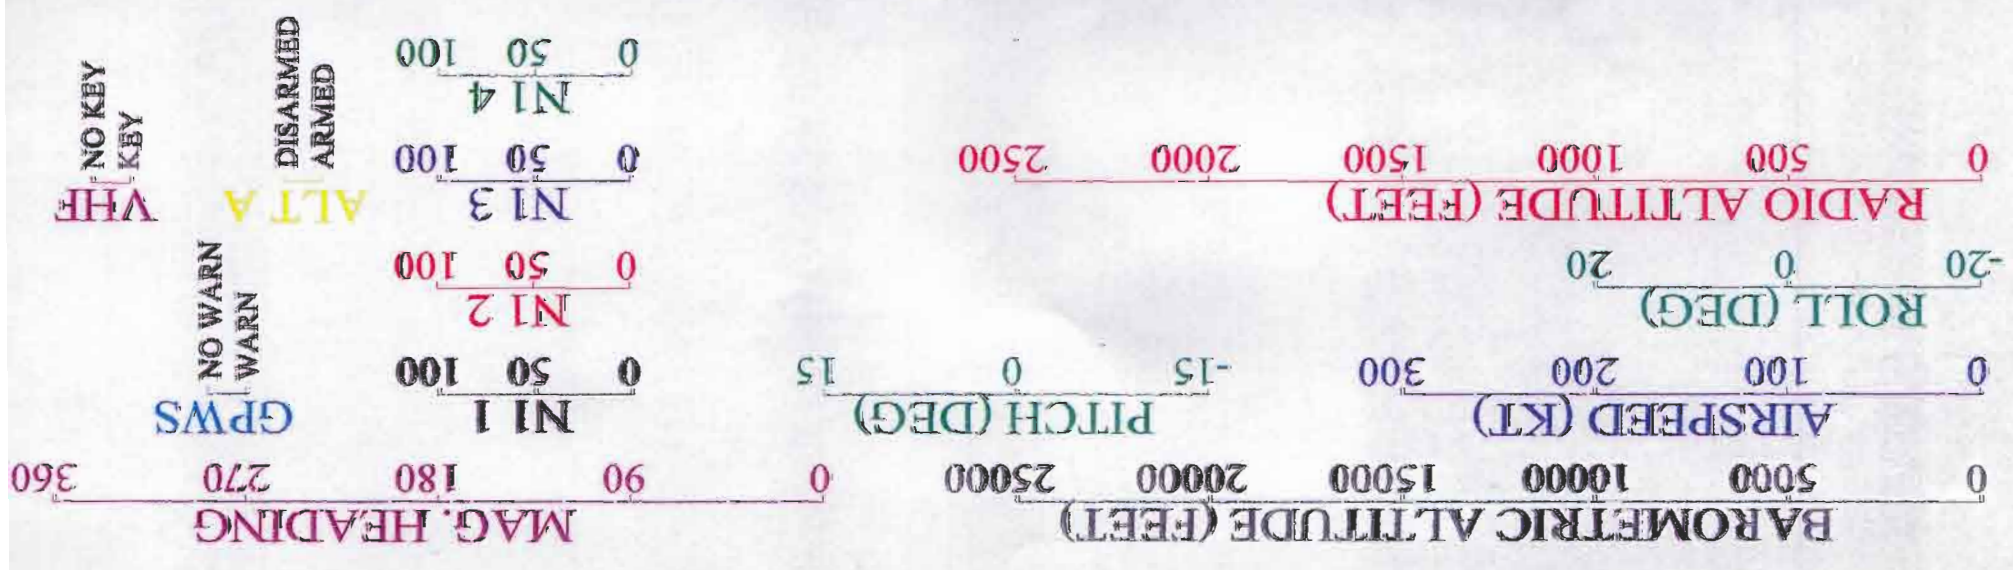
SELECTED PARAMETERS - FROM TOP OF DESCENT

Courbe de la trajectoire du vol  
( les graphiques)
