Informe técnico A-032/2008

Accidente ocurrido a la
aeronave McDonnell Douglas
DC-9-82 (MD-82), matrícula
EC-HFP, operada por
la compañía Spanair,
en el aeropuerto de
Madrid-Barajas, el 20
de agosto de 2008

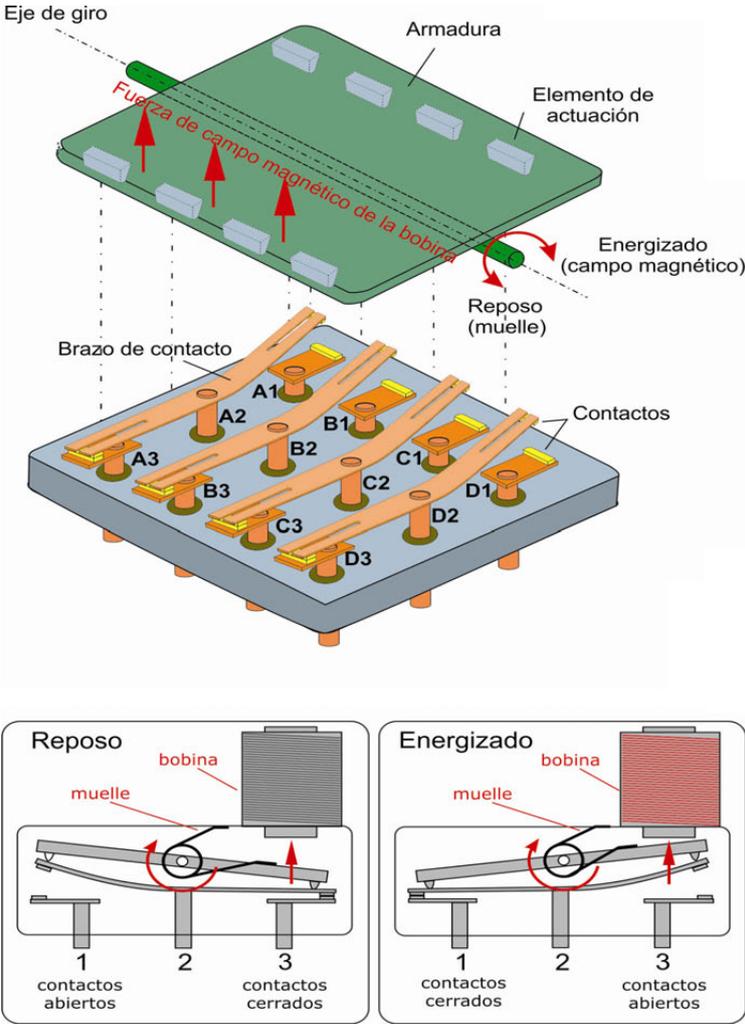
Figura 4. Esquema del interior del relé R2-5

perteneciente al conjunto de sensación de tierra derecho. El R2-5 inhibe la alimentación cruzada en tierra de la barra izquierda cuando la energía procede de la APU o de una fuente de alimentación externa.

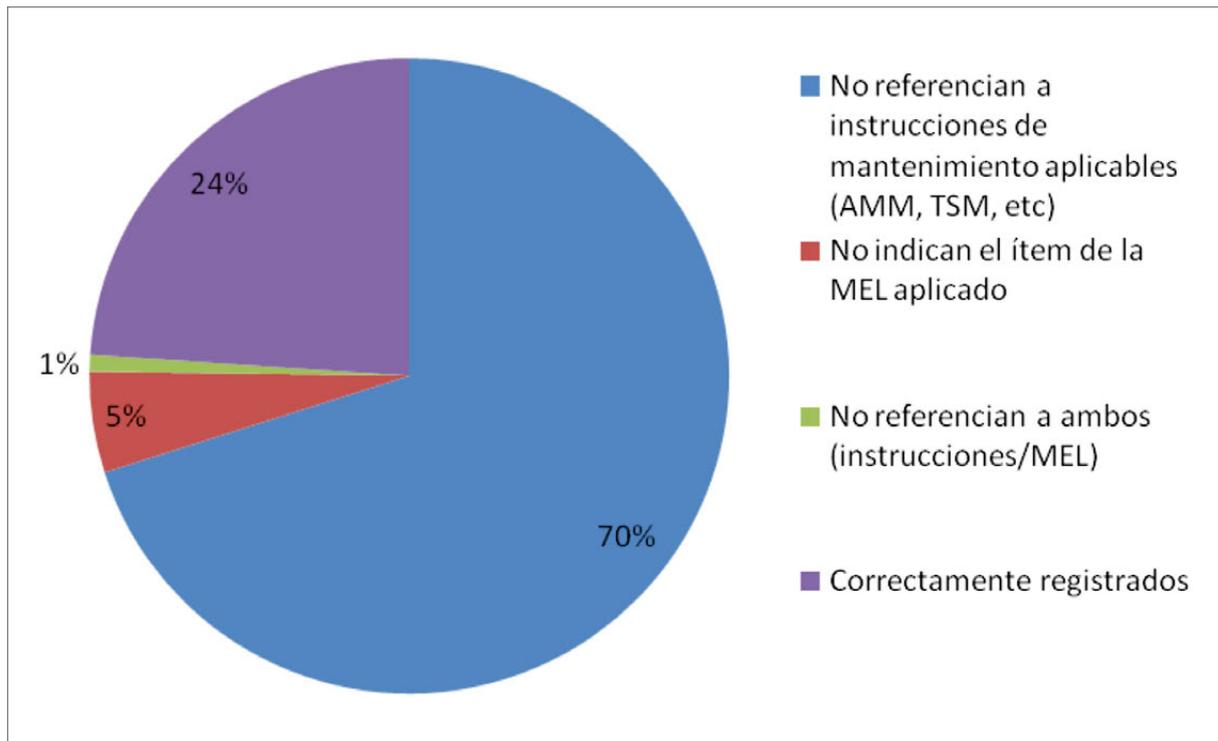
Figura 7. Desglose de las observaciones detectadas del estudio del libro de vuelo (periodo 21 de febrero - 20 de agosto de 2008)

Como parte de la investigación se recopiló y analizó la información contenida en el libro de vuelo de la aeronave (ATLB) correspondiente a los 6 meses previos al accidente

(periodo 21 de febrero de 20 de agosto de 2008). Del estudio que se llevó a cabo se excluyeron aquellas anotaciones que hacían referencia a las inspecciones diarias y prevuelo.

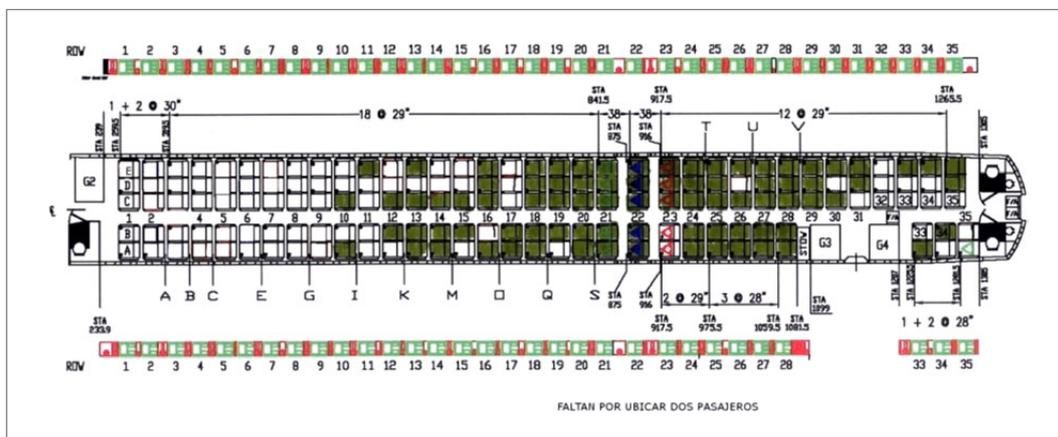
Figura 15. Distribución de fallecidos por quemaduras

Se realizó la autopsia a todas las personas fallecidas en el accidente. De las 154 personas que fallecieron (148 pasajeros y los 6 miembros de la tripulación), los estudios forenses reflejan que 119 (73%) se vieron directamente afectadas por el fuego (en distintos grados). La figura 15 refleja la posición que ocupaban a bordo las personas cuya causa fundamental de fallecimiento fue las quemaduras sufridas. En los 35 (27%) casos restantes las causas de la muerte fueron: 32 por lesiones traumáticas, 2 ahogados por agua y 1 por asfixia por humo.

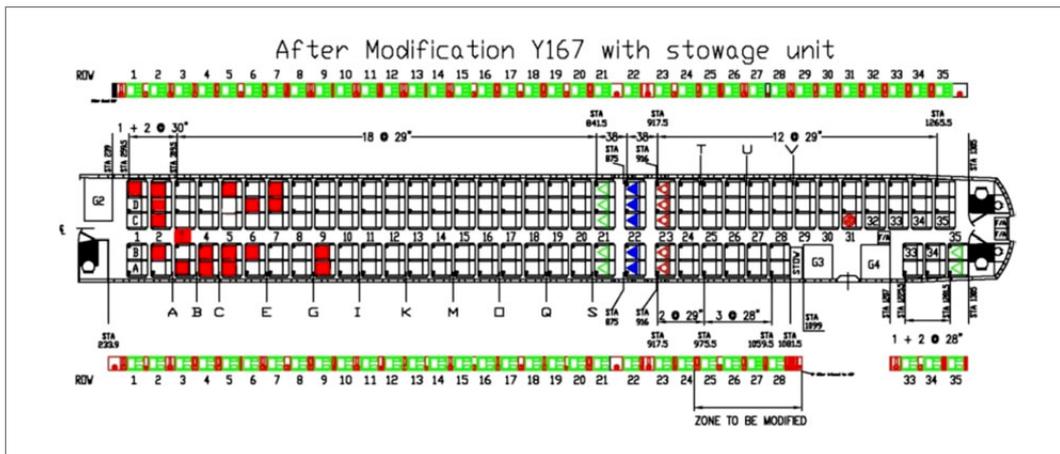
Figura 16. Localización de los supervivientes

El total de supervivientes fue de dieciocho (18) personas, tres (3) de ellas menores de edad. Se localizaron entre las filas 1 y 9 de la cabina de pasajeros (ver figura 16). Las lesiones de los heridos tuvieron su origen en traumatismos con diferentes complicaciones debido a los órganos afectados. Por otra parte, el fuego afectó básicamente a dos (2) de ellos: uno con lesiones por inhalación y otro con quemaduras en el brazo. Los últimos pacientes abandonaron el hospital el 24 de octubre de 2008. Una de las pacientes tuvo que ser trasladada al Hospital Nacional de Paraplégicos de Toledo y fue dada de alta con fecha 30 de abril de 2009.

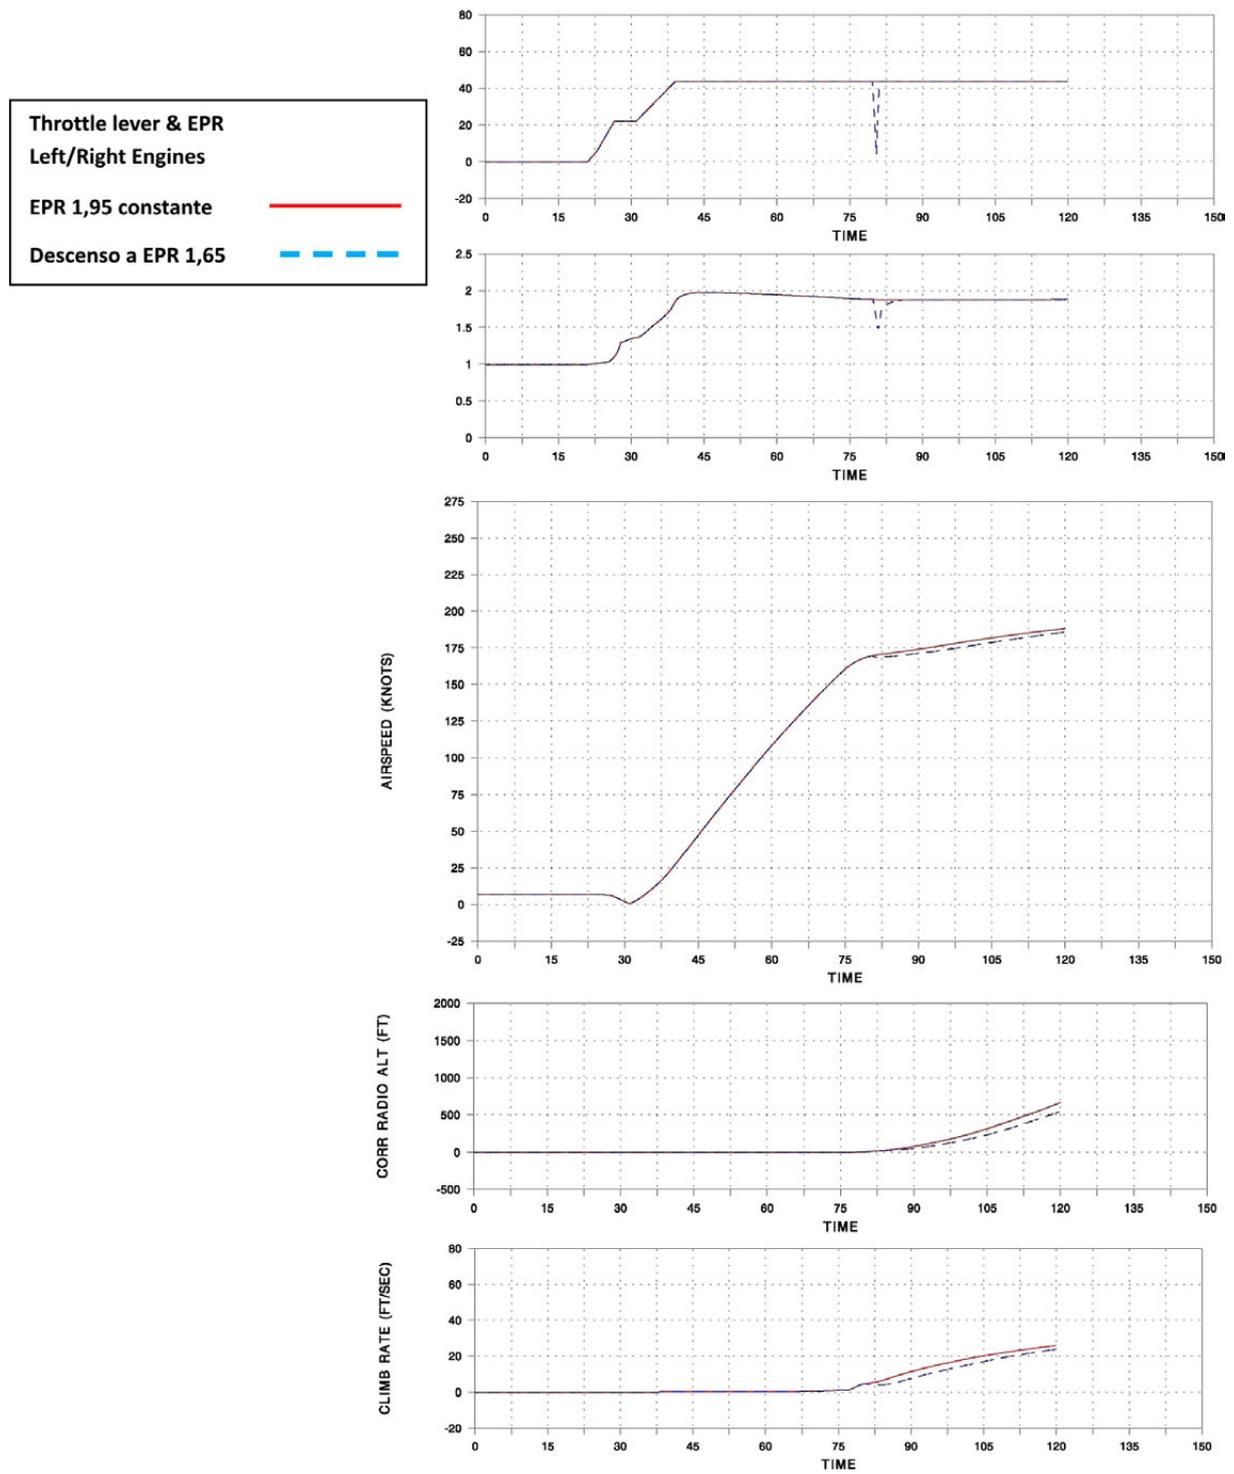
Figura 26. Efecto reducción momentánea de potencia desde EPR 1,95 constante

El efecto de la disminución momentánea del empuje se aprecia mejor comparando los casos 1 y 2 anteriores. El retraso de las palancas perjudica las prestaciones del avión en comparación con el régimen de potencia constante, pero lo hace ligeramente, de manera que se rebajan la velocidad y el régimen de ascenso (véase figura 26).

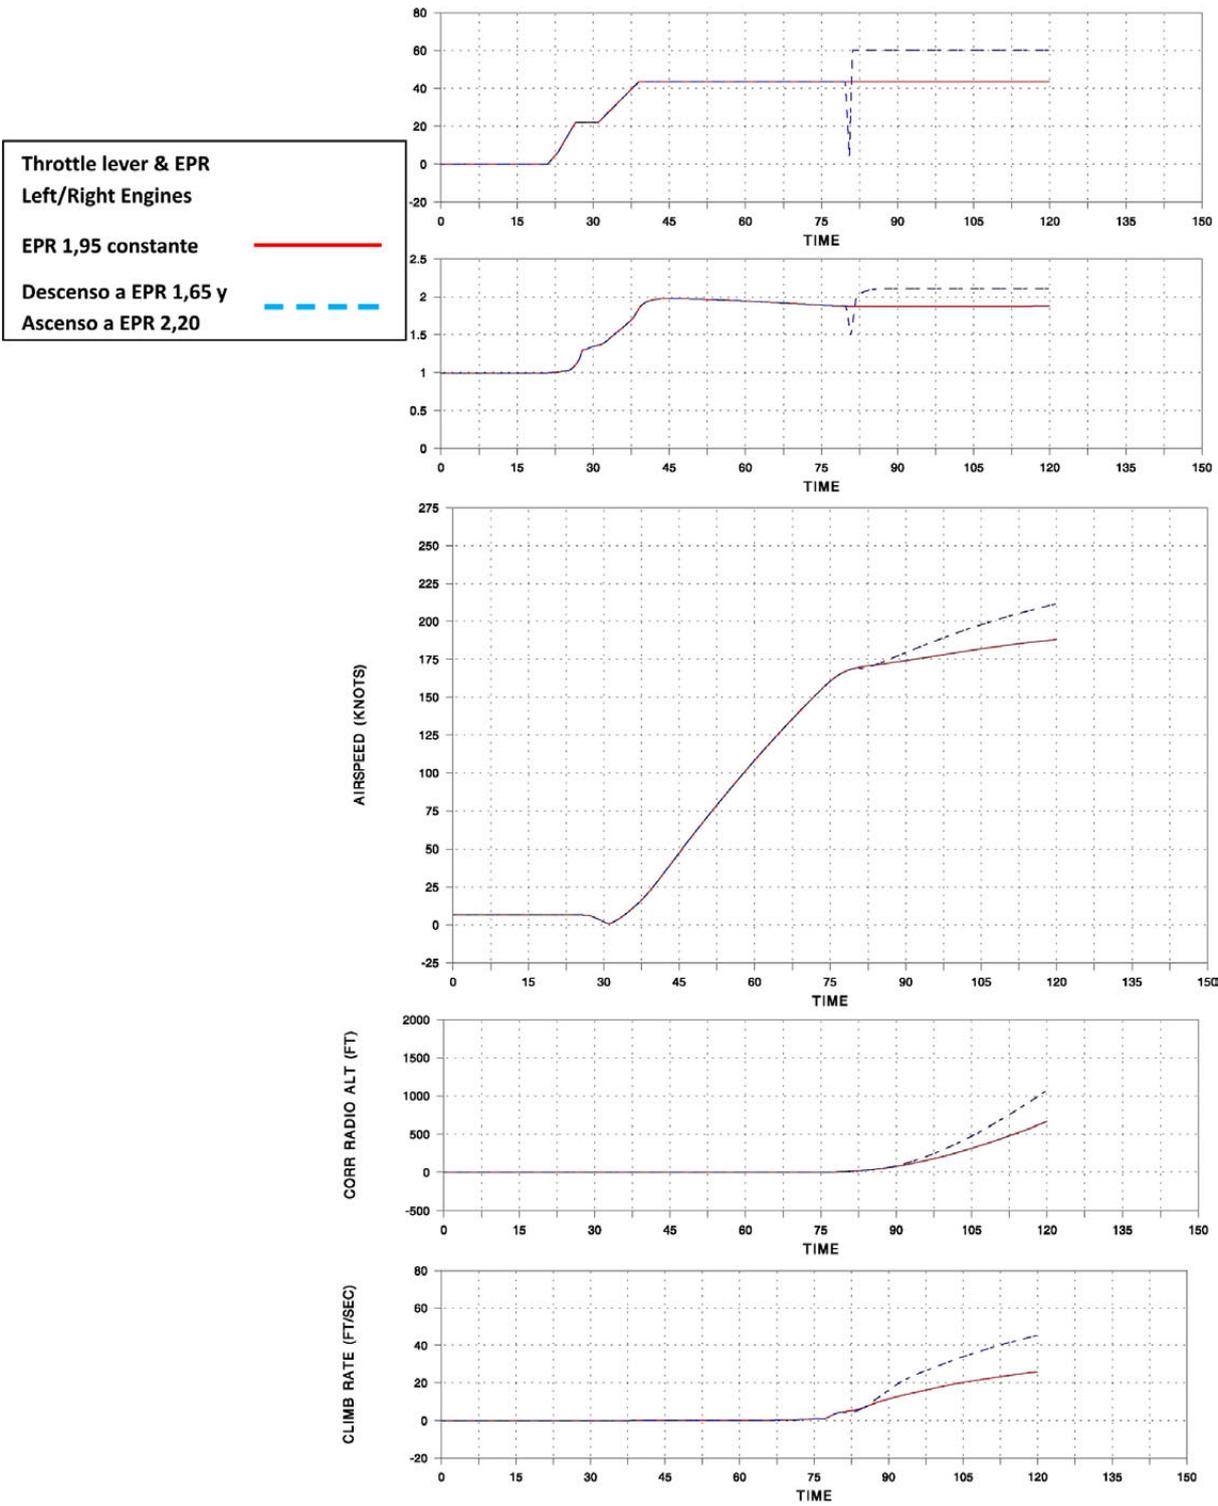
Figura 27. Efecto reducción momentánea de potencia a EPR 1,65 y ascenso

1. Considerando empuje de despegue $EPR 1,95$ constante en ambos motores, correspondiente al valor calculado de despacho para una configuración 11°/MID.
2. Partiendo de un empuje de despegue $EPR 1,95$ constante, se ha reducido momentáneamente el empuje hasta $EPR 1,65$ para volver a incrementarlo hasta el valor inicial de $EPR 1,95$ en ambos motores (figura 26).
3. Considerando los valores de EPR realmente grabados en el DFDR, que incluyen un descenso momentáneo desde $EPR 1,95$ a $1,65$ y luego un incremento hasta $EPR 2,20$ en ambos motores (figura 27).

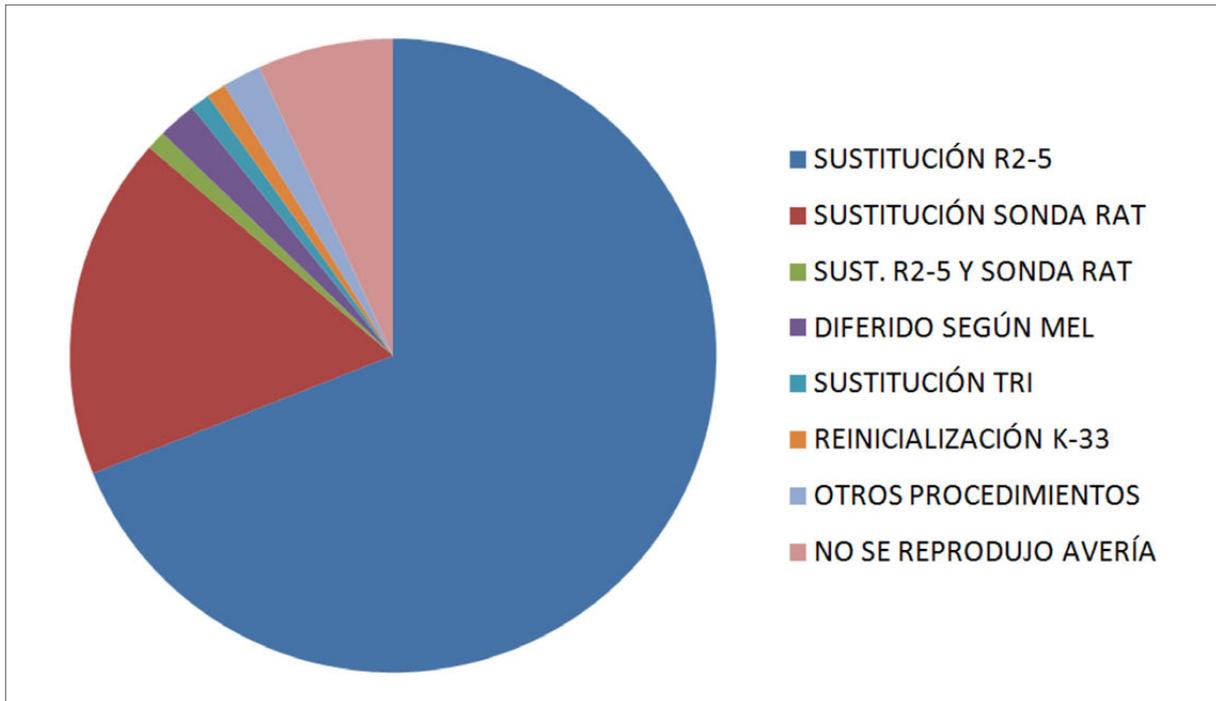
Figura 29. Antecedentes de alta temperatura sonda RAT en tierra. Casos recopilados por Boeing (periodo 2000-2008)

Había un total de 103 incidencias procedentes de los operadores en las que se había detectado una temperatura RAT excesivamente alta o distinta a la temperatura exterior. La resolución de estas incidencias fue la siguiente:

- 71 se resolvieron mediante la sustitución del relé R2-5,
- 18 mediante la sustitución de la sonda RAT,

- 1 sustituyendo ambos R2-5 y sonda RAT,
- 2 casos se habían diferido de acuerdo a MEL,
- 1 sustituyendo el TRI (*Thrust Rating Indicator*)
- 1 reasentando el «LH Ground Control Relay» (K-33),
- 2 casos se resolvieron mediante otros procedimientos de mantenimiento, y
- En los restantes 7 casos no fue posible reproducir la avería.
