Untersuchungsbericht

AX002-0/02
Oktober 2010

Art des Ereignisses: Unfall
Datum: 10. Juli 2002
Ort: Werneuchen
Luftfahrzeug: Verkehrsflugzeug
Hersteller / Muster: Saab Aircraft AB / Saab 2000
Personenschaden: ein Passagier leicht verletzt
Sachschaden: Luftfahrzeug schwer beschädigt
Drittsschaden: keiner
Informationsquelle: Untersuchung durch BFU

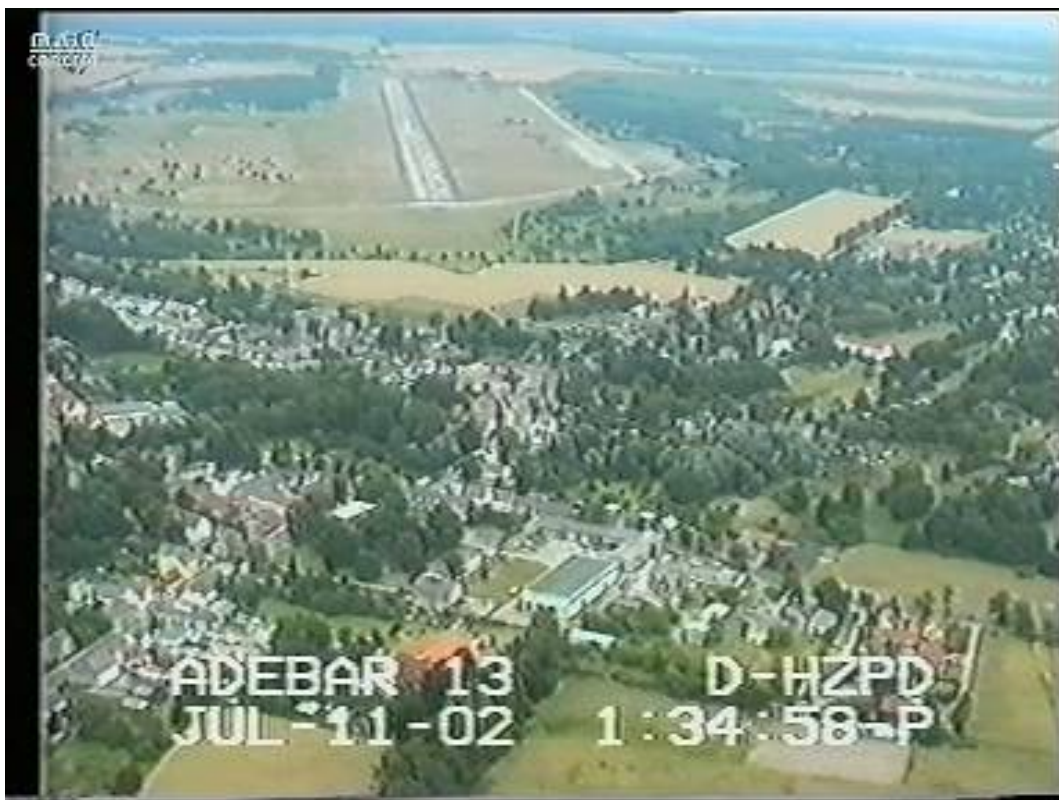
Ansicht aus etwa 2,6 km Entfernung zur neuen Landebahnschwelle

Im Rahmen der Untersuchung wurden am Tag nach dem Unfall mit einem Polizeihubschrauber Videoaufnahmen von der Unfallstelle gefertigt. Dabei wurde ein Anflug auf die Landebahn 08 durchgeführt und die Erkennbarkeit der Landebahnmarkierungen sowie der Erdwälle aus der Luft dokumentiert.
