# 船舶事故調査報告書

令和5年4月19日

| 事故種類 | 乗揚 |
| 発生日時 | 令和4年10月25日 03時08分ごろ |

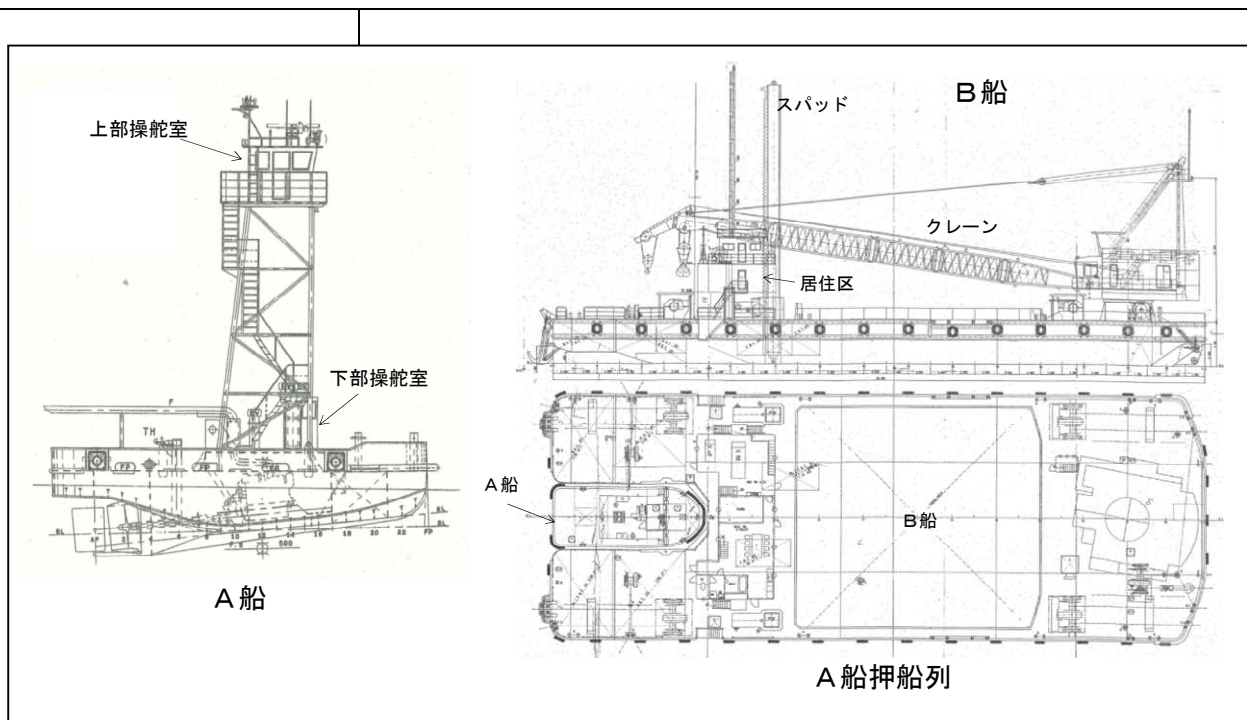
図 1 一般配置図

| その他の事項 | <p>(1) 船体構造等</p> <p>A 船は、船体中央部に設けられた<sup>やぐら</sup> 檣の上部と下部の 2 か所に操舵室があり、パッドタイプの油圧式連結装置により B 船の船尾凹部に結合して A 船押船列として航行する際は、周囲の視界が確保された上部操舵室で操船が行われていた。</p> <p>B 船は、船首部にジブの長さが約 37 m の旋回式クレーンを、船体中央部やや後方に居住区及びスパッド 2 基をそれぞれ有していた。</p> <p>A 船押船列の喫水は、船首約 1.4 m、船尾約 1.6 m であった。</p> <p>（図 1 一般配置図 参照）</p> |
