# 航空器失事調查報告

ASC-AAR-00-11-001

立榮航空公司B7 873班機

於花蓮機場落地滾行時客艙爆炸失火

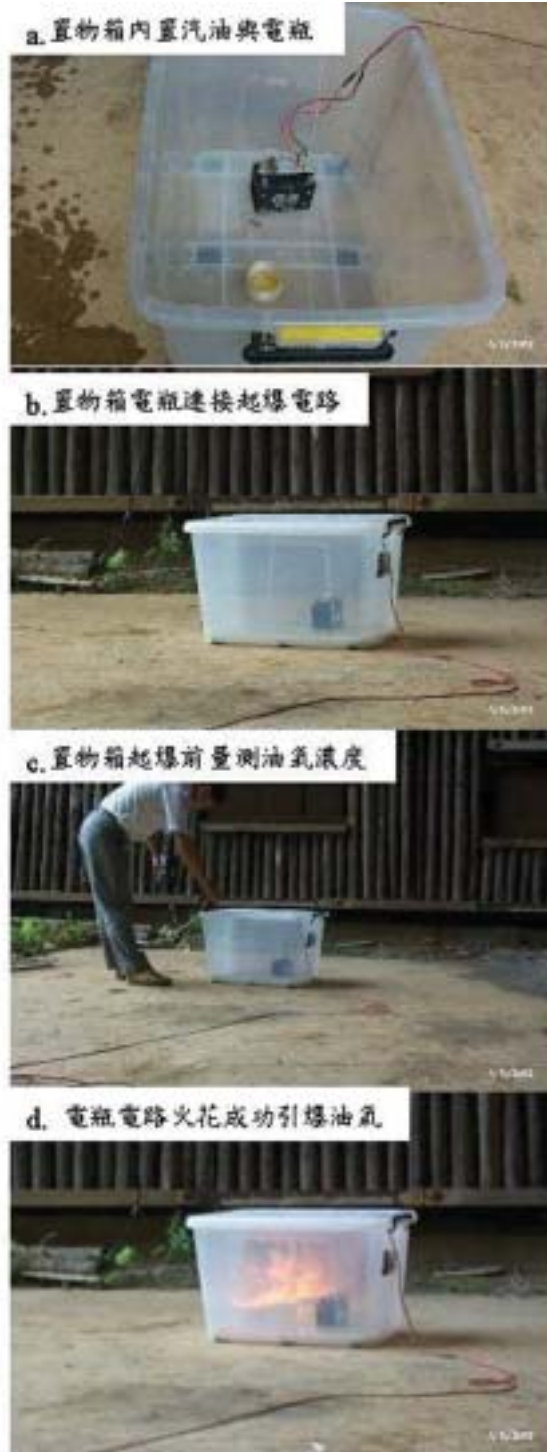
照片一. 96 公升模擬置物箱先期試驗(一), 汽油濃度高於爆炸下限兩倍, 有氣爆現象, 產生大火團, 但無法持續燃燒
