**BPEA/INCID N°10/2013**

**RAPPORT FINAL D'ENQUETE TECHNIQUE SUR L'INCIDENT SURVENU A  
L'AERONEF DE TYPE B737-300 QC, IMMATRICULE 9Q-CGD  
APPARTENANT A LA COMPAGNIE GOMAIR, AFFRETE PAR LA COMPAGNIE  
AIR KASAI, EN DATE DU 17 NOVEMBRE 2013 A 08 HEURES 57' (UTC)  
SUR LE TRAJET KINSHASA-KISANGANI**

**SEPTEMBRE 2014**

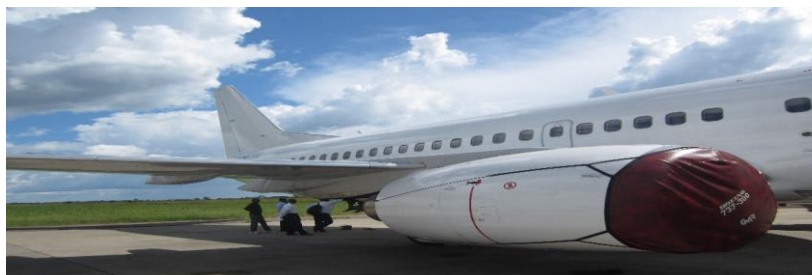
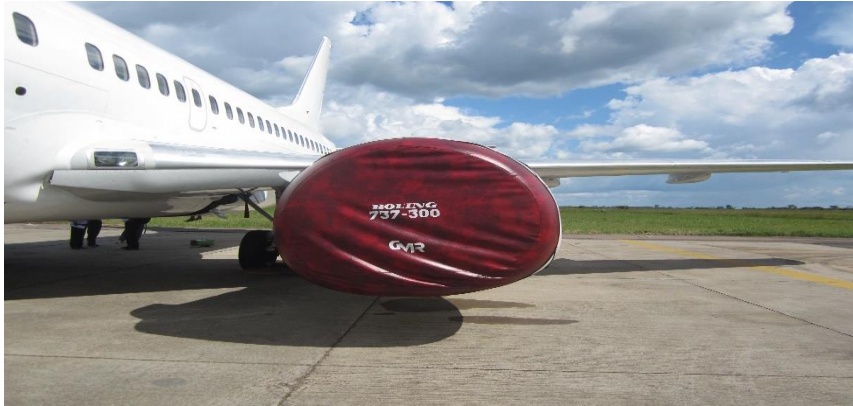
L'aéronef était structurellement en bon état physique, il était en stationnement au Tarmac de l'aéroport de Bangboka.

A l'ouverture du capot moteur, les huiles moteur coulaient du moteur #1, avec présence de limailles qui s'étaient déversées par terre.
