COMISIÓN DE INVESTIGACIÓN DE
ACCIDENTES FERROVIARIOS

*Investigación del accidente
nº 0041/2016 ocurrido el 09.09.2016*

**INFORME FINAL DE LA CIAF
SOBRE EL ACCIDENTE FERROVIARIO Nº 0041/2016
OCURRIDO EL DÍA 09.09.2016
EN LA ESTACIÓN DE O PORRIÑO (PONTEVEDRA)**

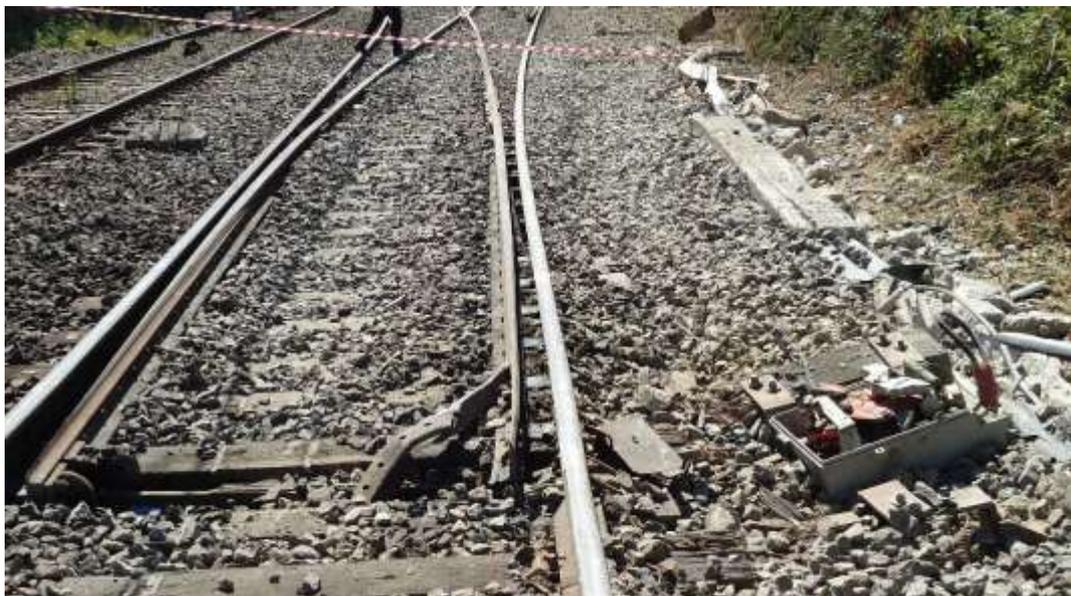
Figura 9: daños producidos en infraestructura y material rodante

- Desvíos nº 2 y nº 4 de la estación de O Porriño, con daños en cruzamiento, conjuntos de aguja y traviesas
- Armarios de señalización
- Señales 2N/3 y 2N/5 y elementos de seguridad asociados
- Postes de LAC nº 21I y 22I arrancados

- Coche motor de cabeza (matrícula 592-111): daños muy graves al impactar contra el muro del estribo del paso superior de la carretera N-120. Esto causó que la estructura del coche se aplastase y doblase casi 90 grados, y que se perdiese el primer bogie. Debido a estos graves desperfectos Renfe decidió no repararlo y darlo de baja.
- Coche remolque intermedio (matrícula 592-056): daños considerables, pero susceptibles de reparación, según los informes de Renfe.
- Coche motor de cola (matrícula 592-112): daños considerables, pero susceptibles de reparación, según los informes de Renfe.

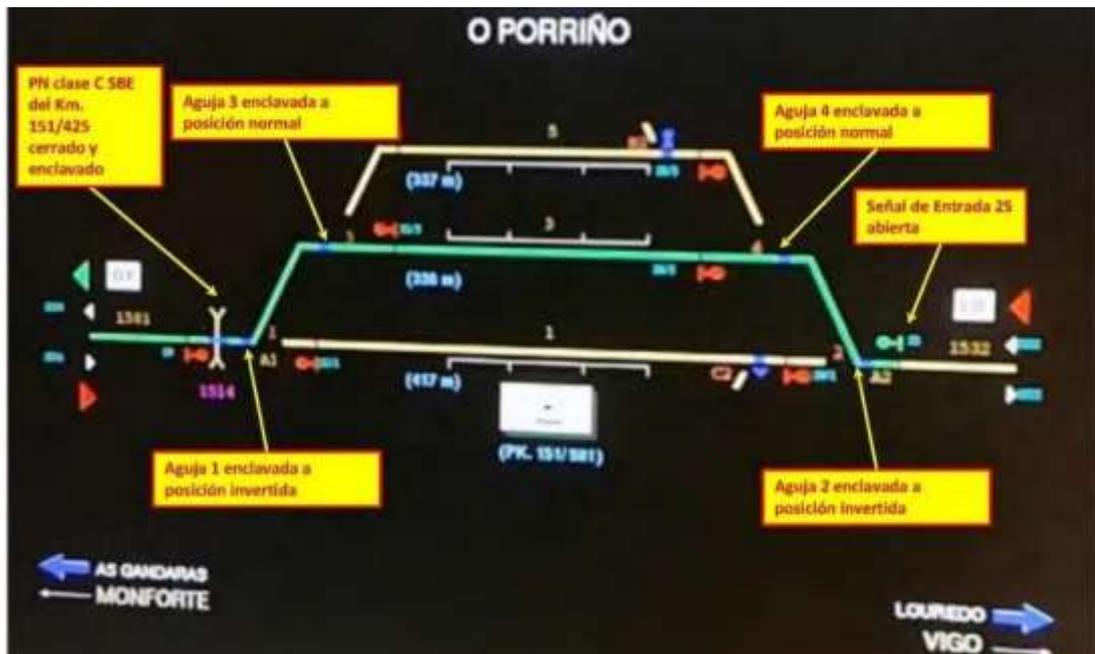
1. Se establece itinerario de entrada a vía 3 de O Porriño para el tren 420, que aún no ha entrado en el circuito de vía de la Señal Avanzada 1532. Señal de Entrada 2S abierta. Imagen de la moviola a las 9:21:58 h:

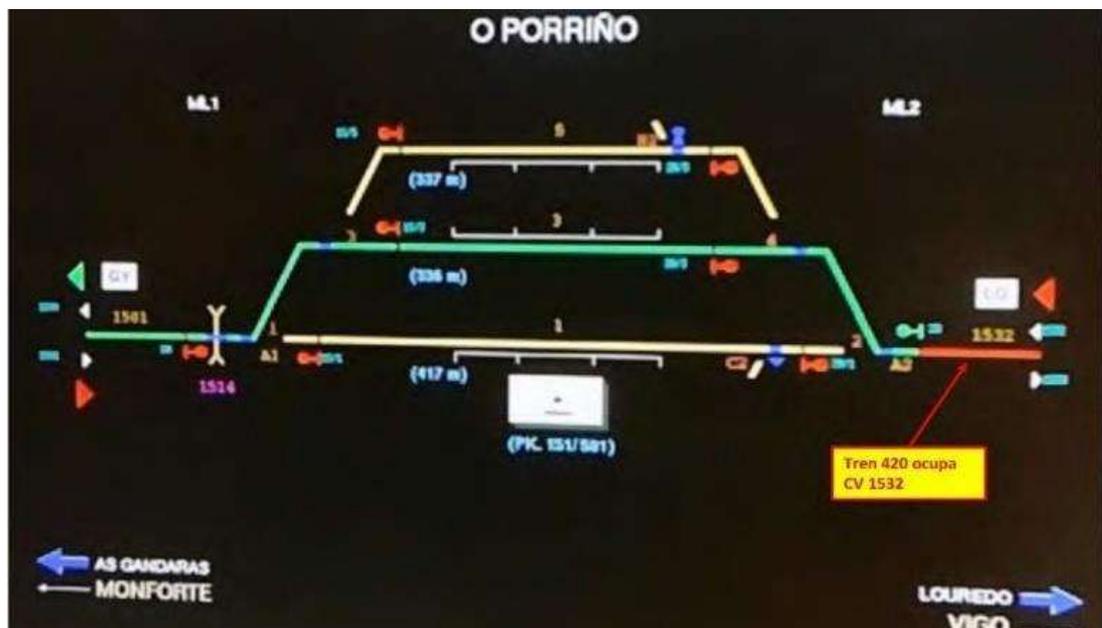
2. El tren 420 ocupa el circuito de vía 1532 de la Señal Avanzada. Señal de Entrada 2S abierta. Imagen de la moviola a las 9:24:56 h:

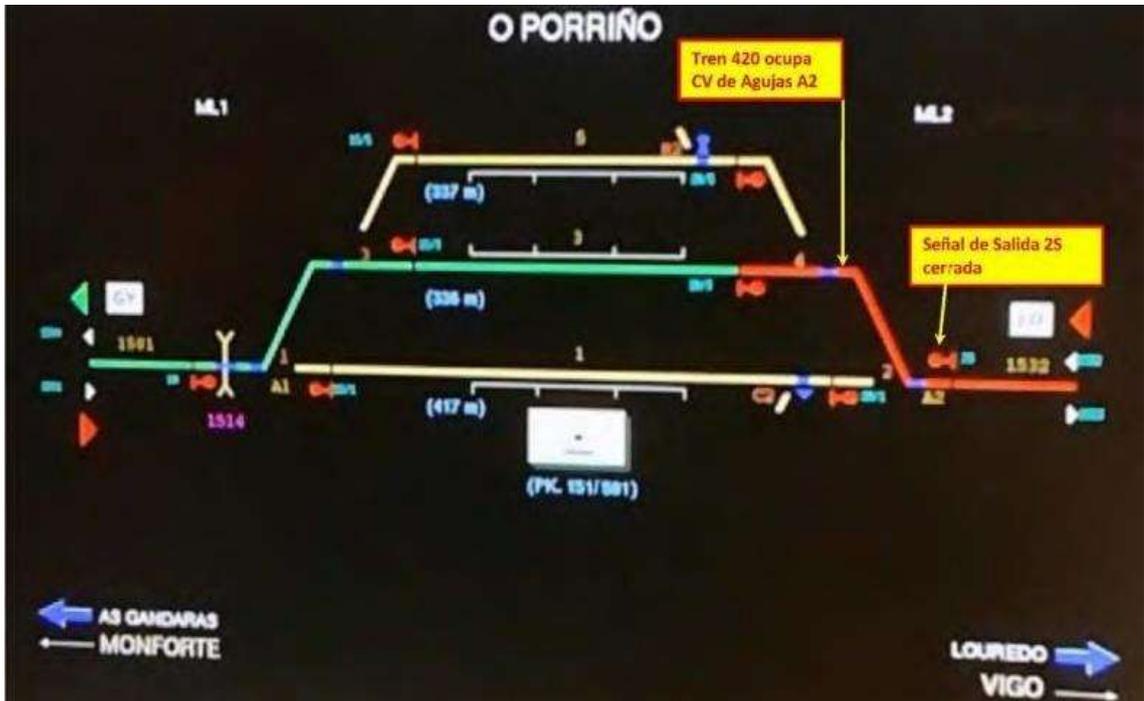
- 3. El tren 420 ocupa el circuito de vía de agujas A2. Señal de Entrada 2S cerrada. Imagen de la moviola a las 9:25:34 h:

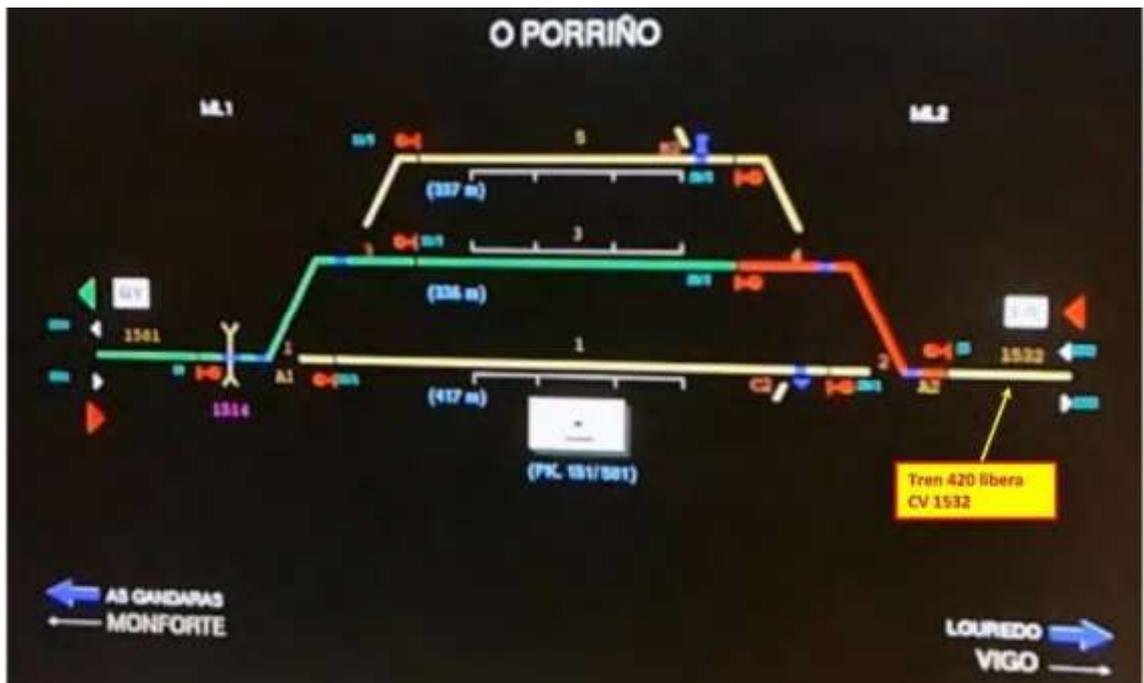
- 4. El tren 420 libera el circuito de vía 1532. Sigue ocupando circuito de vía A2. Señal de Entrada 2S cerrada. Imagen de la moviola a las 9:25:34 h:

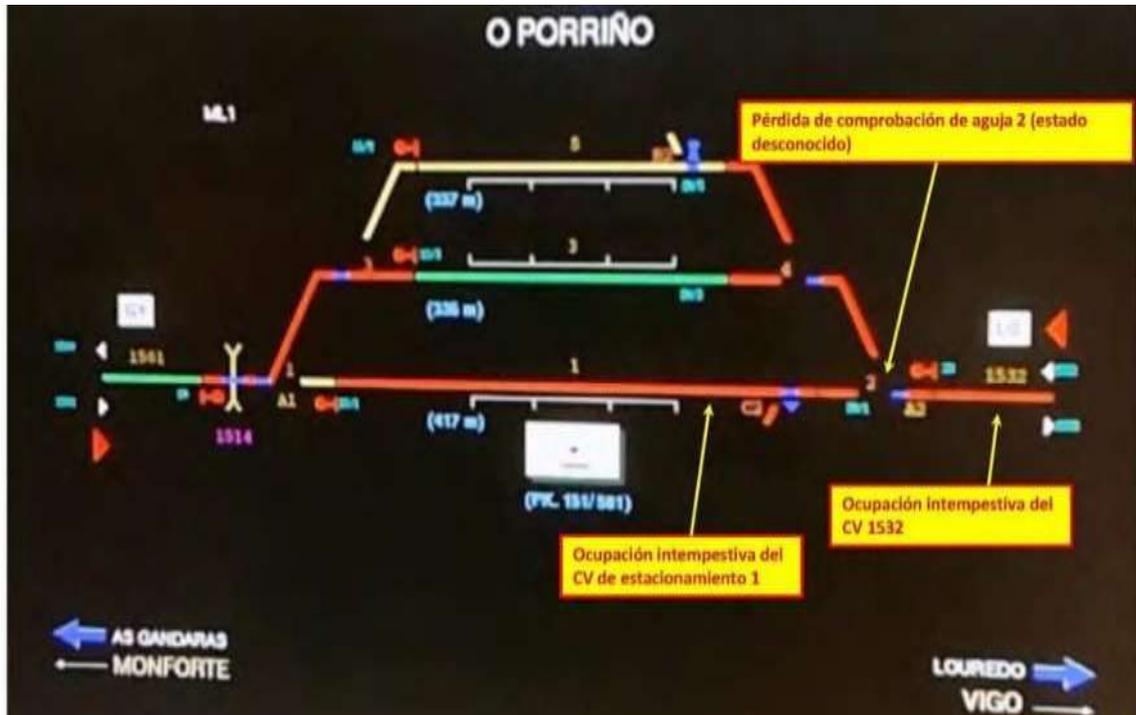
5. El tren 420 ha descarrilado. Pérdida de comprobación de agujas, y ocupación intempestiva de circuitos de vía. Imagen de la moviola a las 9:25:35 h:

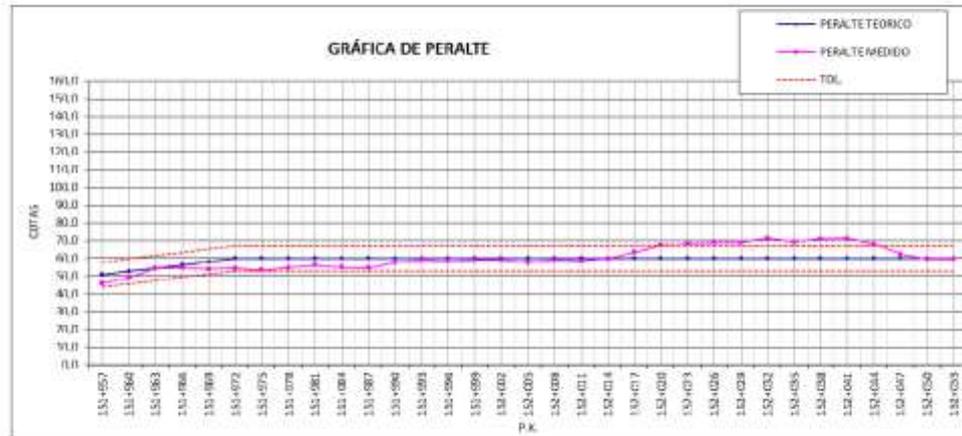
En el gráfico siguiente puede observarse la comparativa del peralte teórico con el real:

Con los datos medidos se ha obtenido un Índice de Calidad de 1,46, por lo que teniendo en cuenta las tolerancias para el caso de vía en conservación, sin tratar con velocidad superior a 120 Km/h, la calificación obtenida es de ACEPTABLE de acuerdo al cuadro siguiente que la Norma establece según el índice obtenido.
