# **RELAZIONE FINALE D'INCHIESTA**

**INCIDENTE  
OCCORSO ALL'AEROMOBILE  
ATR 72, MARCHE TS-LBB,  
ammarraggio al largo di Capo Gallo (Palermo)  
6 agosto 2005**

AGENZIA NAZIONALE  
PER LA SICUREZZA DEL VOLO

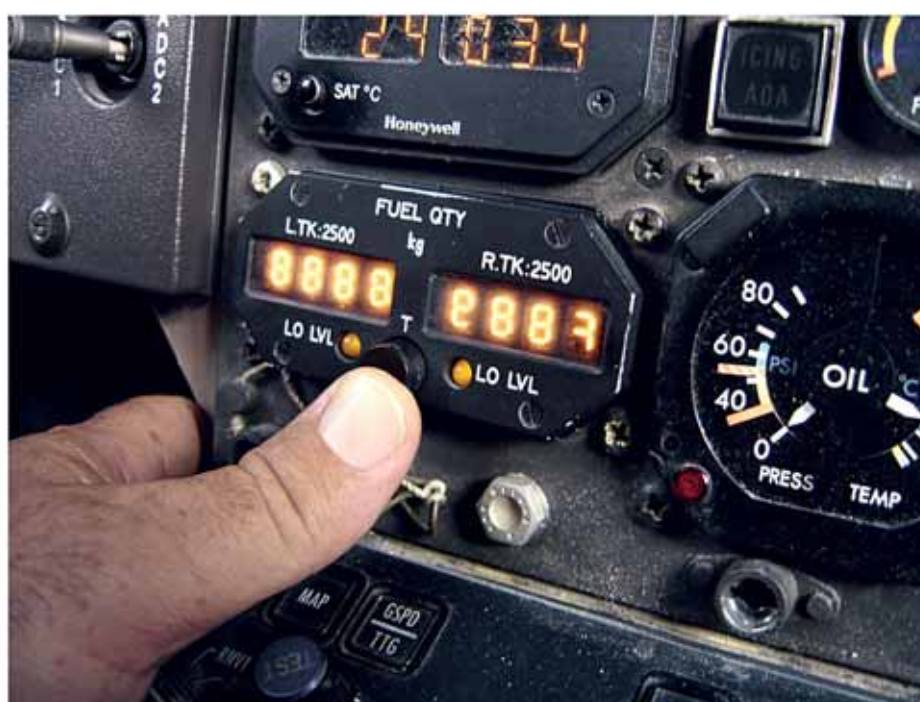
Nel corso della prima tratta Tunisi-Catania, il comandante aveva constatato l'inefficienza dell'indicatore di quantità carburante (Fuel Quantity Indicator, FQI); in particolare, il valore riportato dal FQI relativamente al serbatoio destro non era regolare: alcuni *led* del display non erano funzionanti e pertanto la quantità di carburante non era correttamente indicata. Nella foto 1 si possono notare, infatti, le luci del display destro inefficienti: una è quella relativa alle migliaia e l'altra è quella relativa alle unità. Il FQI fornisce all'equipaggio il valore della quantità di carburante, espressa in kg o in libbre - in funzione della versione dell'aeromobile - contenuta nei serbatoi alari. Ulteriori dettagli sul funzionamento di tale strumento sono riportati nel successivo paragrafo 1.6.5.2.

Foto 1: FQI installato sul TS-LBB prima della sostituzione.

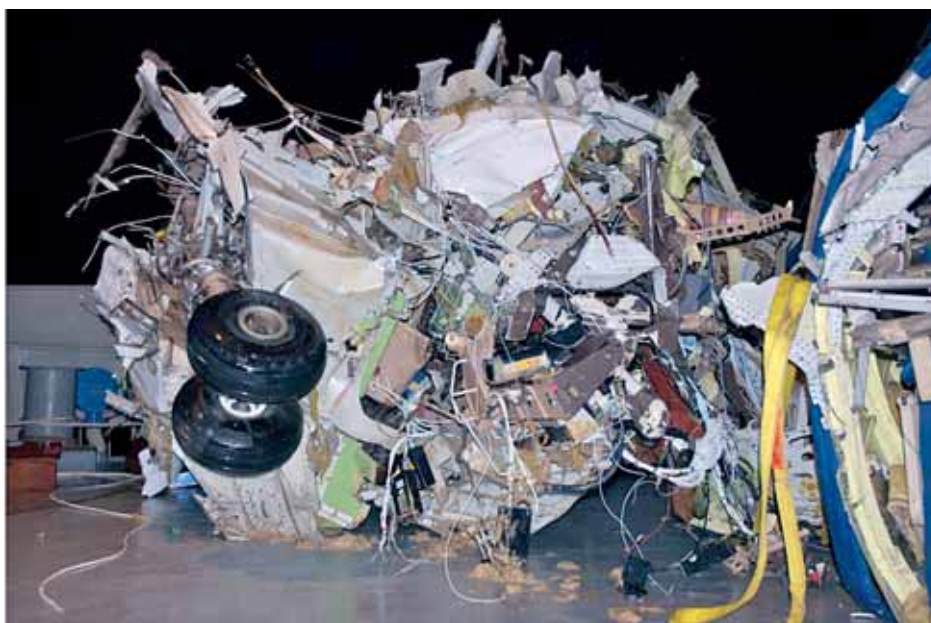
Per quanto concerne la parte anteriore (cabina di pilotaggio e fusoliera anteriore), essa è stata recuperata completamente schiacciata, come risulta dalla foto 2, ripresa subito dopo il recupero del relitto effettuato nell'ultima settimana del mese di agosto 2005.

Foto 2: cabina di pilotaggio appena recuperata dal fondo del mare.

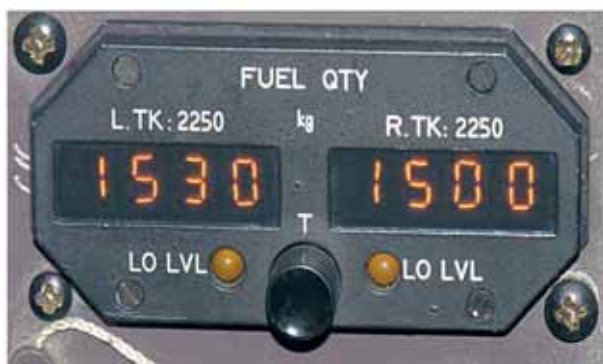
I FQI tipo ATR 42 e ATR 72 sono identici sia dal punto di vista dimensionale che di installazione; pertanto, un FQI tipo ATR 42 potrebbe essere erroneamente installato su un velivolo ATR 72 e viceversa. L'unica differenza visibile tra i due FQI, quando montati sull'aeromobile, è rappresentata da una scritta di colore bianco indicante la quantità di carburante massima per serbatoio alare, riportata sul frontalino dello strumento, pari a "2500" per il FQI tipo ATR 72 e "2250" per il tipo ATR 42.

Foto 7: FQI ATR 42.

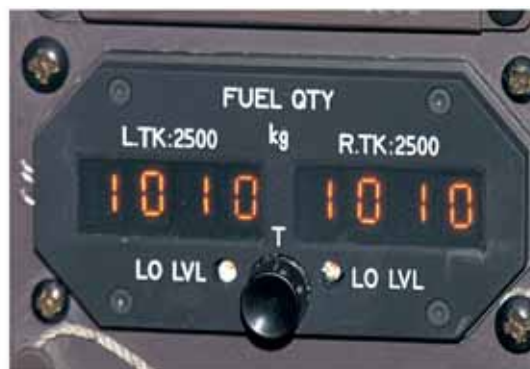
Foto 8: FQI ATR 72.

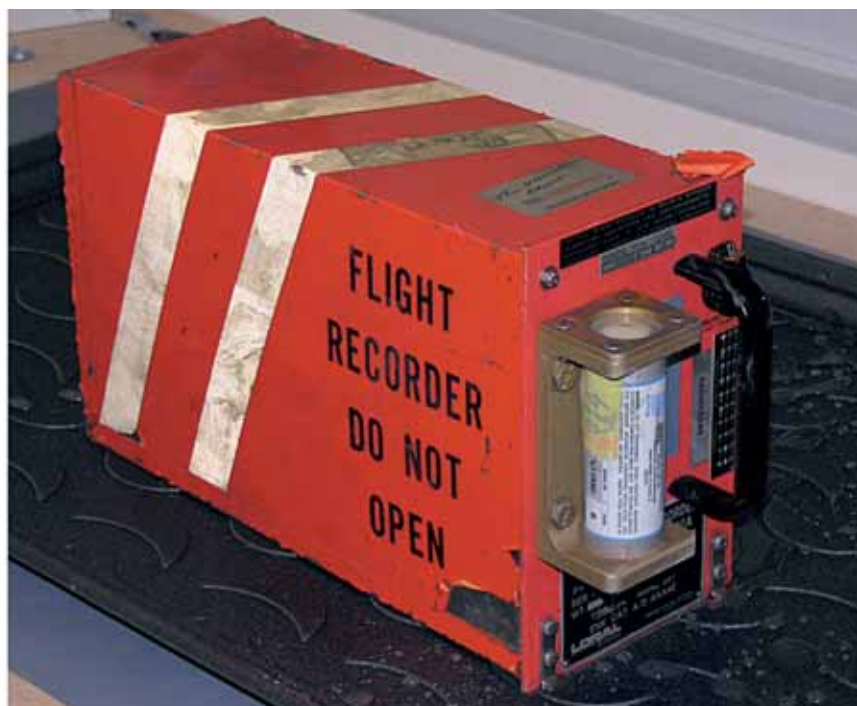
Entrambi gli apparati erano in discrete condizioni generali, senza evidenze di danni da impatto e fuoco.

Foto 18: CVR, condizioni esterne. In primo piano, si noti l'ULB.

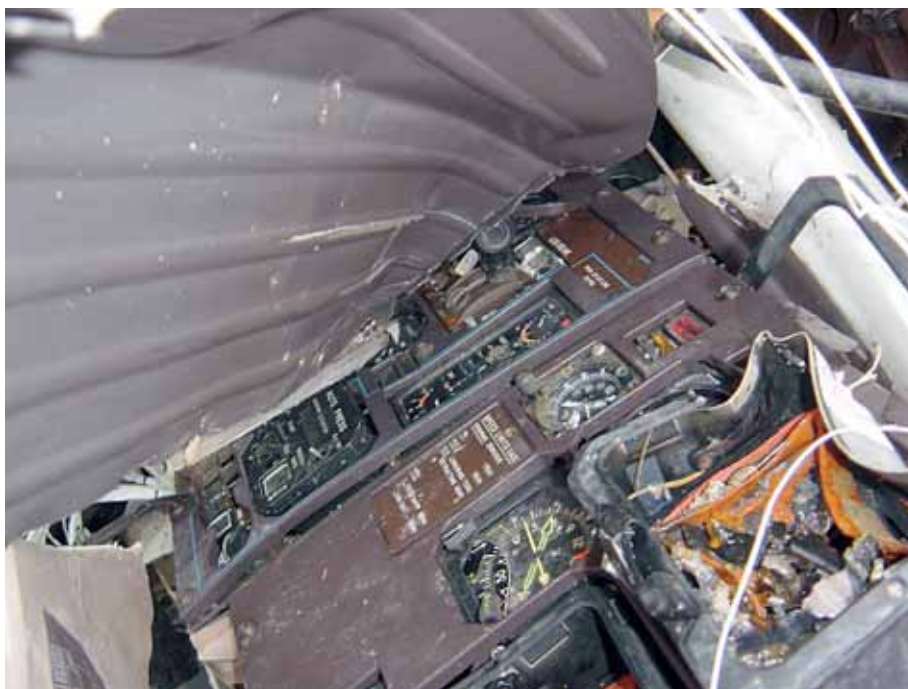
La foto 28, effettuata subito dopo il posizionamento del relitto sul ponte della nave, evidenzia in effetti come la leva del carrello fosse in posizione UP. Si è rilevato, inoltre, che dopo le operazioni di rimozione l'indicatore analogico della posizione dei flap risultava indicare 30°.

Foto 28: parte pannello strumenti TS-LBB dopo il recupero (notare, al centro della foto, la posizione della leva carrello in posizione “UP”).

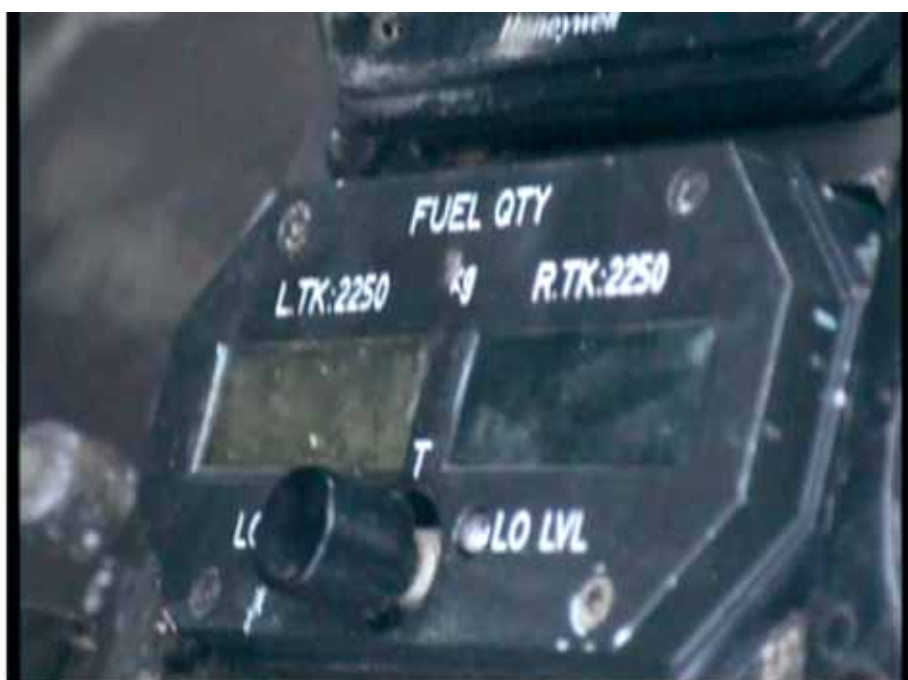
L'indicatore di carburante (Fuel Quantity Indicator) era ancora nel suo alloggiamento in cabina di pilotaggio. La foto 29 mostra la parte frontale dello strumento, dove è visibile la dicitura 2250 kg, la quale indica la capacità massima di carburante per ogni serbatoio alare. In effetti, la dicitura 2250 kg è relativa agli indicatori utilizzati dal tipo ATR 42. Le successive verifiche hanno confermato che, in effetti, il FQI installato era del tipo di quelli previsti sull'ATR 42.

Foto 29: FQI installato a bordo del TS-LBB (istantanea video effettuato subito dopo il recupero).

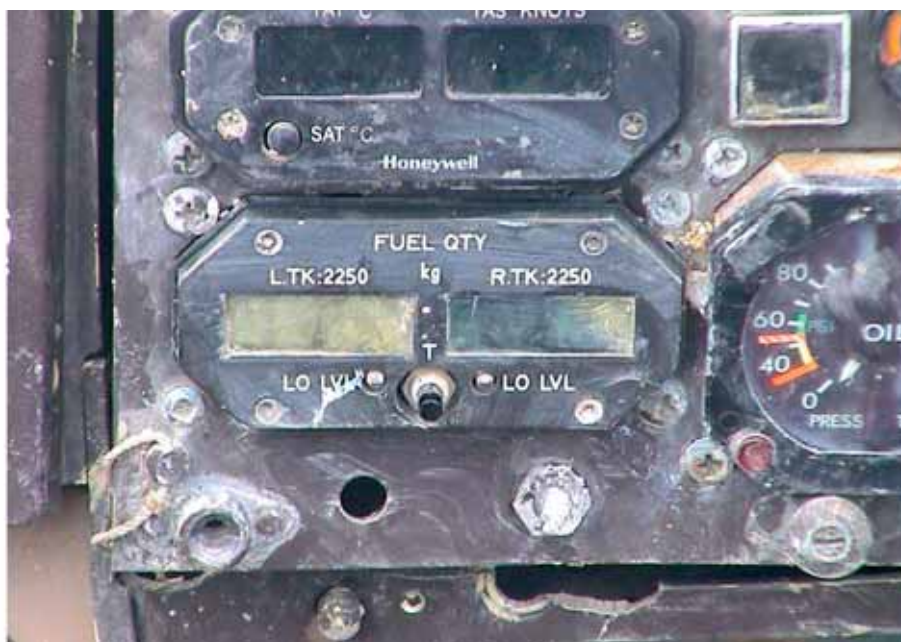
Foto 30: pannello frontale del FQI rinvenuto sul relitto. Notare le diciture “2250” corrispondenti ad un FQI tipo ATR 42.

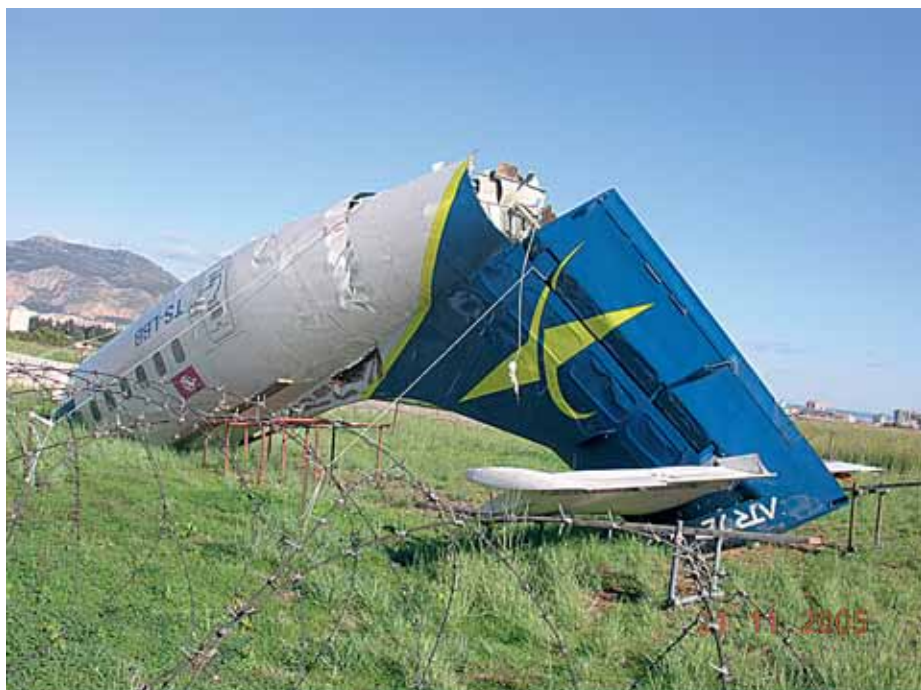
Foto 33: parte posteriore relitto, vista laterale destra.

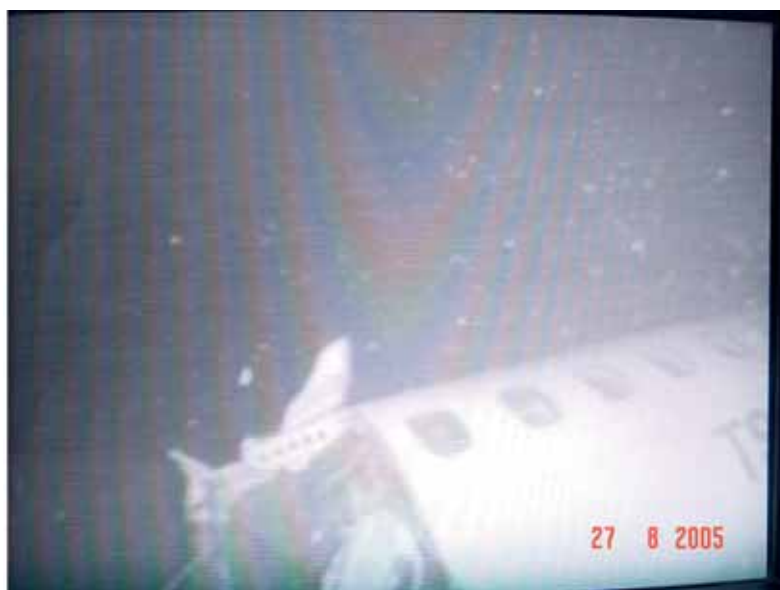
05.08: contatto ed ispezione visiva di alcune parti del relitto ed in particolare del troncone di coda. Le coordinate geografiche erano compatibili con quelle individuate dalla MMI nei giorni precedenti. Al fine di verificare l'eventuale presenza di resti umani, si è esplorato l'interno, sebbene con difficoltà (il cielo cabina risultava essere collassato). L'esito è stato negativo.

Foto 53: troncone di coda del relitto adagiato sul fondo del mare (profondità 1450 metri circa).

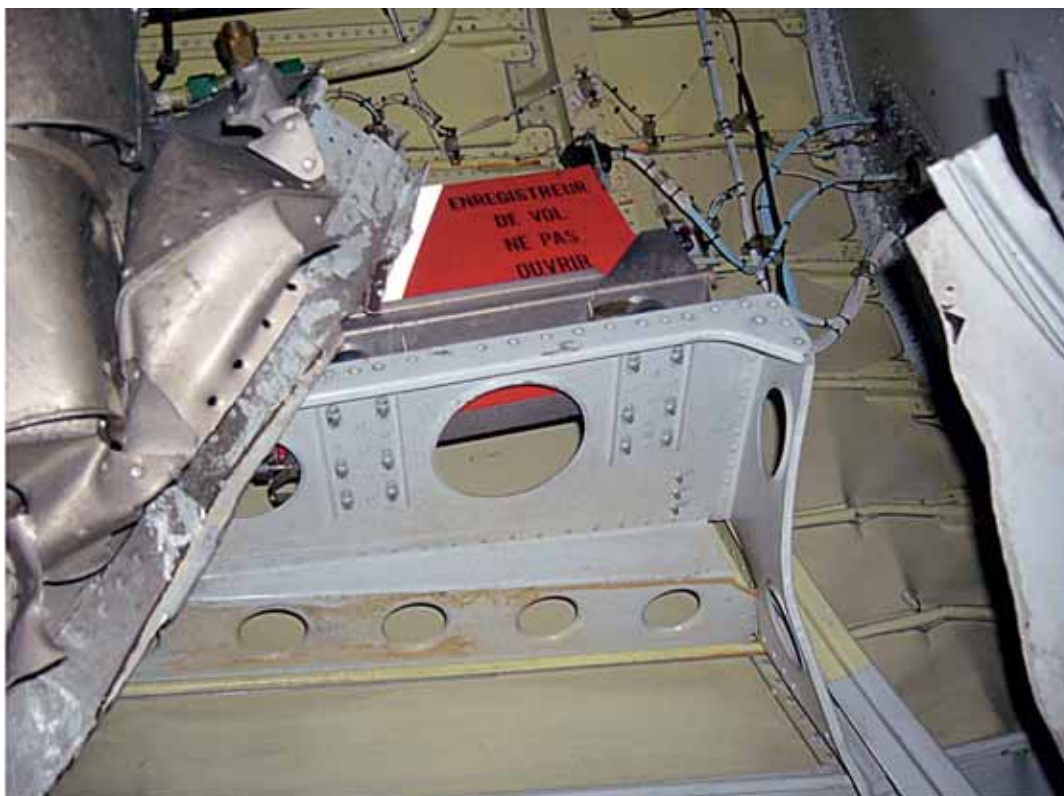
22.00: si è completato il recupero del troncone di coda e lo si è posizionato sul ponte della nave. La parte posteriore è stata subito ispezionata dal personale ANSV per verificare la presenza dei registratori di bordo. Il CVR era presente nel suo alloggiamento, mentre il FDR era mancante. La slitta dove quest'ultimo era fissato presentava delle deformazioni, per cui si è ritenuto molto

Foto 62: CVR nel suo alloggiamento.

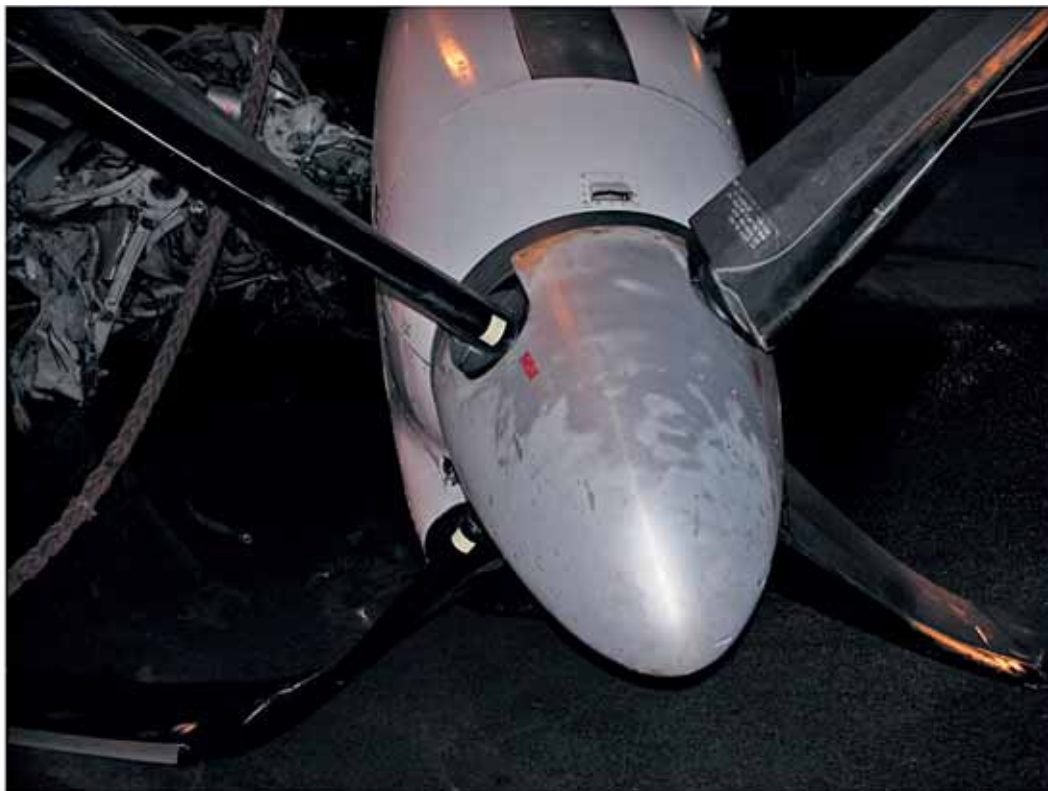
Foto 70: particolare posizione elica motore destro (bandiera).

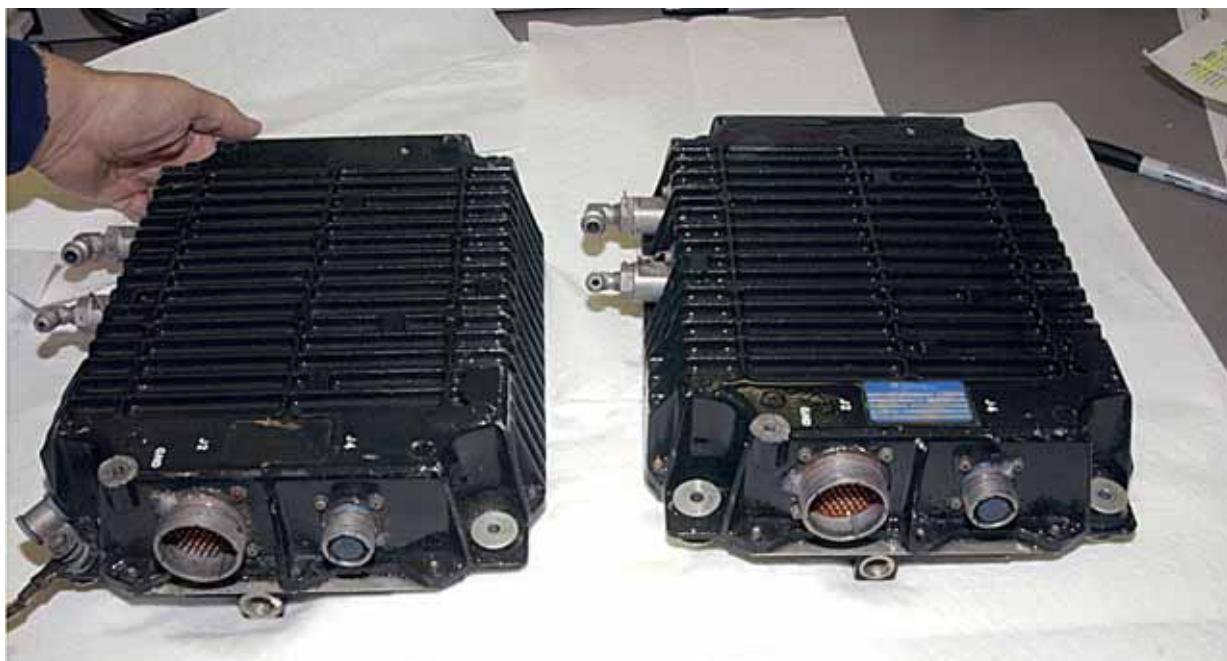
E' da rilevare che la EEC del motore destro non riportava la targhetta identificativa con il P/N e S/N. La EEC del motore sinistro presentava, invece, la targhetta con il P/N 805813-1-005 e S/N 910805510. I motori sono stati immersi in acqua per notevole tempo e non è stato possibile sta-

bilire, comunque, con ragionevole certezza, se la targhetta identificativa della EEC del motore destro fosse presente prima dell'evento o meno.

Foto 74: EEC dei motori. Notare quella a sinistra relativa al motore destro, senza targhetta identificativa.

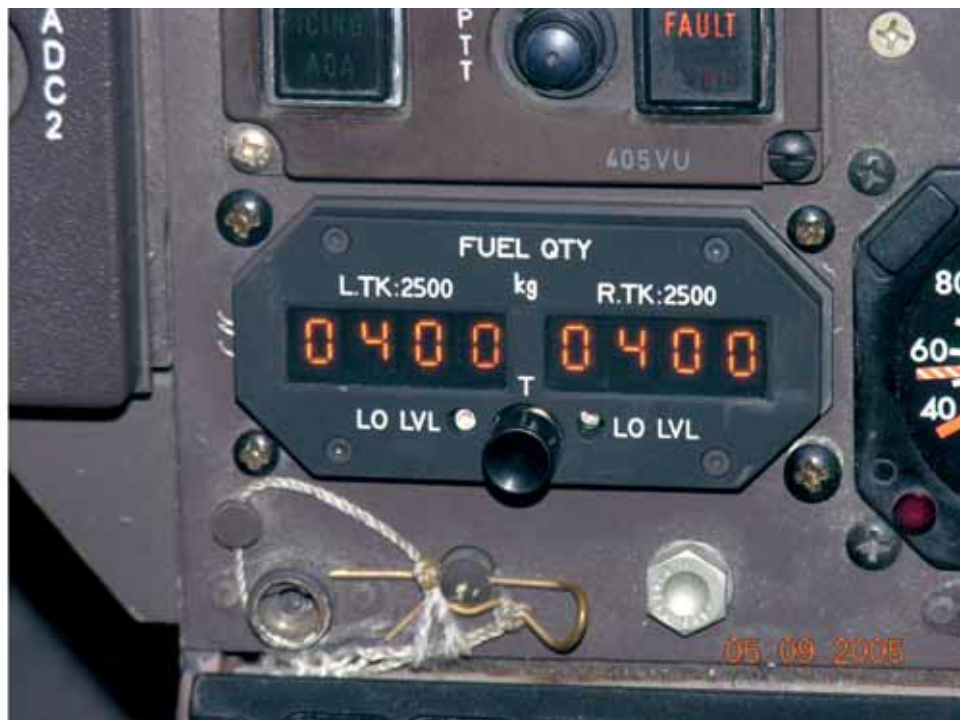
Foto 76: indicazione FQI ATR 72 su un ATR 72 con 400+400 kg di carburante per serbatoio.

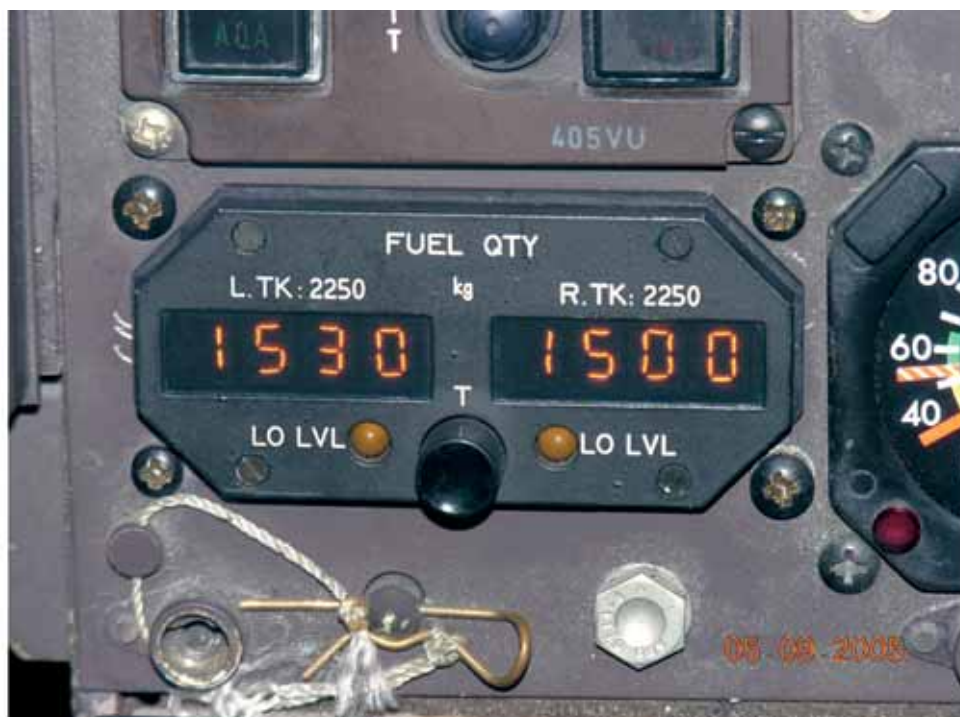
Foto 77: indicazione FQI ATR 42 su un ATR 72 con 400+400 kg di carburante per serbatoio.

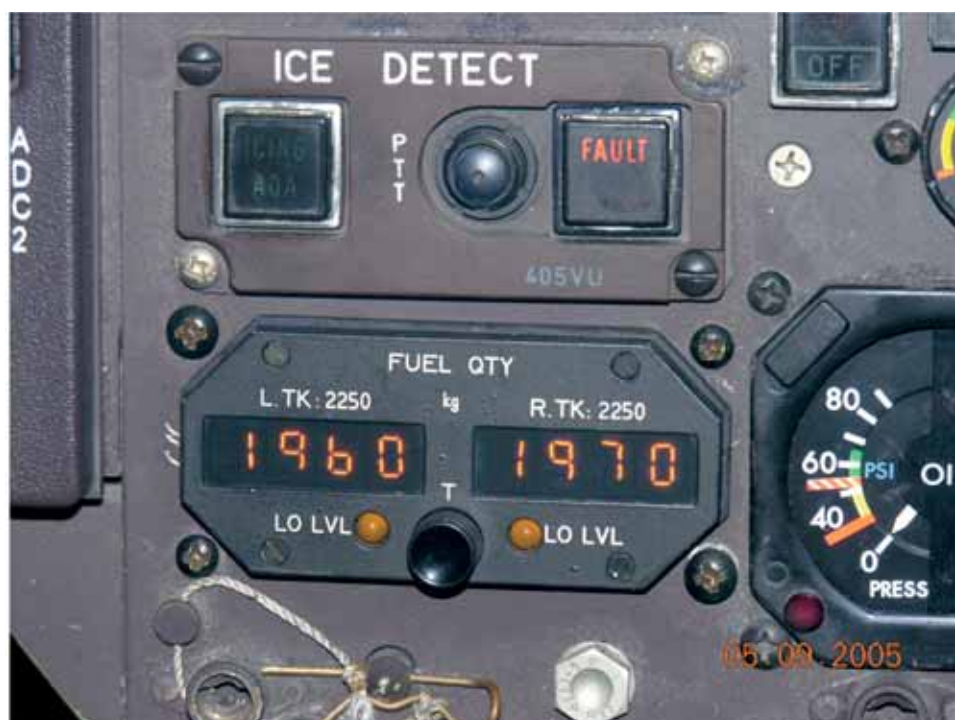
Foto 78: indicazione FQI ATR 42 su un ATR 72 con 3800 kg circa selezionati.

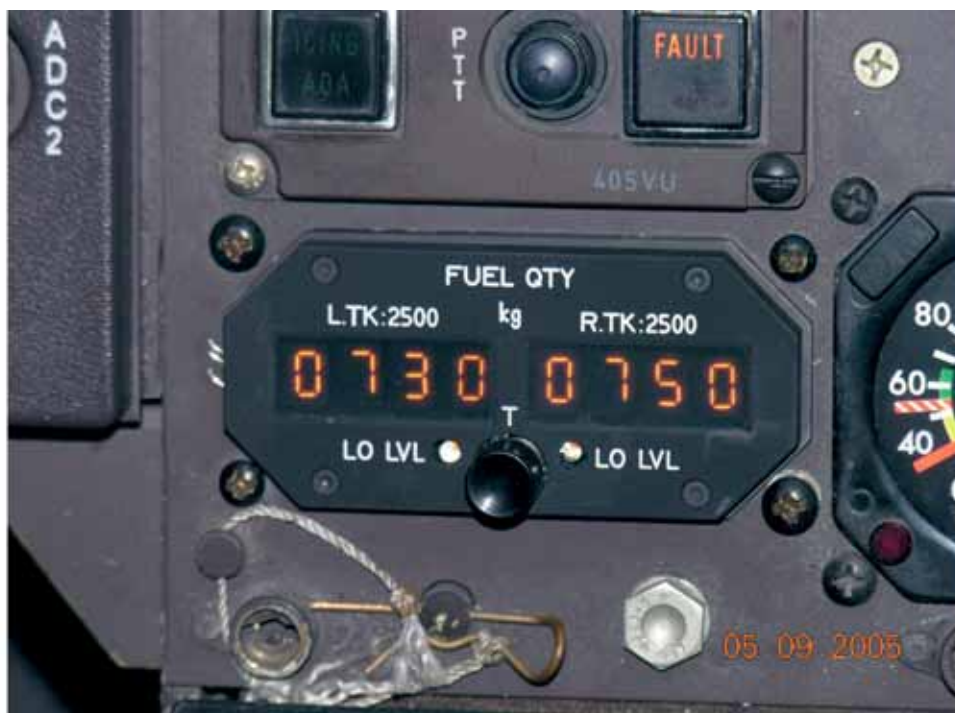
Foto 79: indicazione FQI ATR 72 su un ATR 72 con 3800 kg circa selezionati (totale effettivamente presente pari circa 1500 kg).

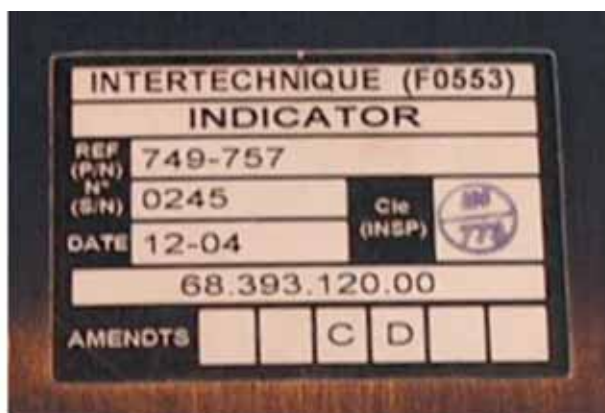
Si osserva che soltanto nell'ultimo CMM 24-42-83 non viene più utilizzato il trattino dopo le prime tre cifre del Part Number; tuttavia, nel corso di una visita effettuata nel 2006 presso il costruttore e dall'osservazione di alcuni FQI prodotti nel dicembre 2004 (foto 83) e aprile 2005 (foto 84), si è rilevato che le targhette identificative applicate agli strumenti continuavano a riportare il trattino dopo le prime tre cifre.

Foto 83: targhetta identificativa FQI.

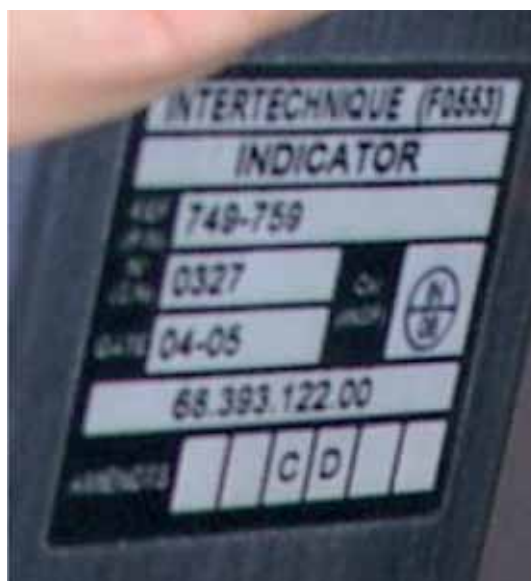
Foto 84: targhetta identificativa FQI.

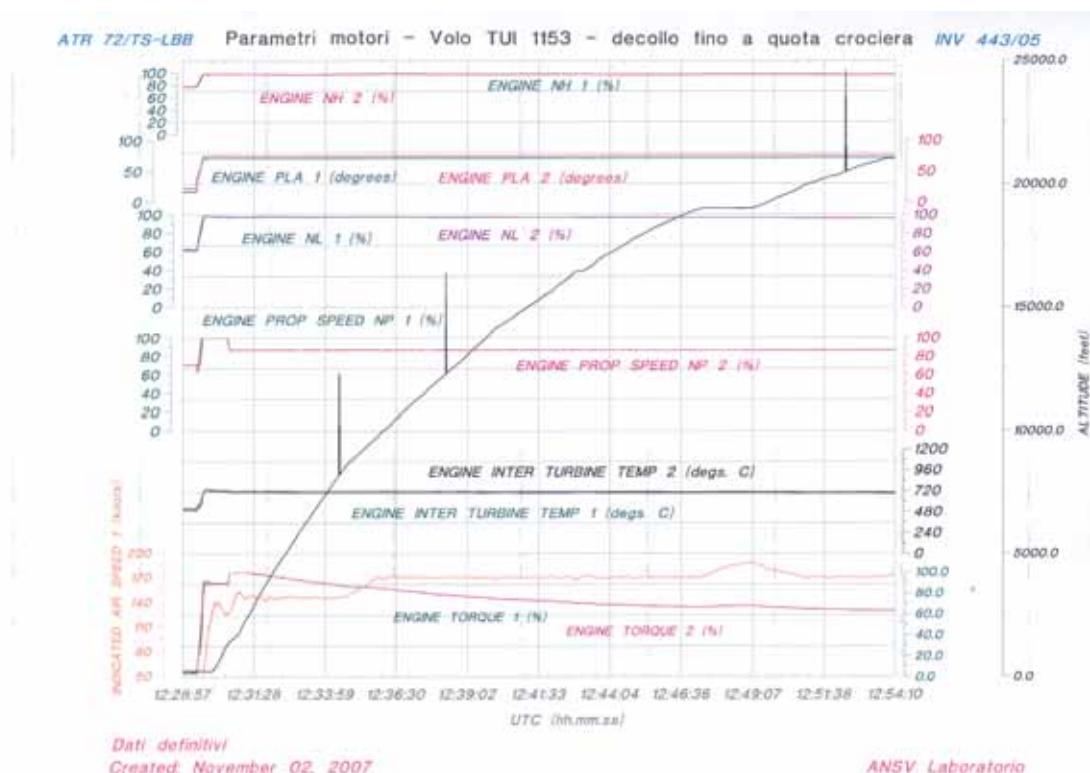
Dai grafici in figura 28 si nota come i parametri dei motori, nella fase di decollo e di salita fino alla quota di crociera iniziale, fossero regolari e nei limiti previsti. Dal decollo dall'aeroporto di Bari, pertanto, fino allo spegnimento del primo motore (motore destro), il volo si è svolto regolarmente, senza nessun particolare aspetto di rilievo. I dati ricavati dal FDR relativamente al funzionamento dei due motori, durante tutta la fase precedente allo spegnimento del motore destro, non indicano nulla di anomalo.

I valori di temperatura, giri motore e flusso carburante erano infatti nella norma, come rappresentato nei grafici in figura 28. Il consumo di carburante è stato regolare e si è attestato, nella fase di crociera, ad un valore di circa 10 kg/min (grafici in figura 29).

Figura 28: parametri motori di interesse dal decollo fino alla quota di crociera iniziale.

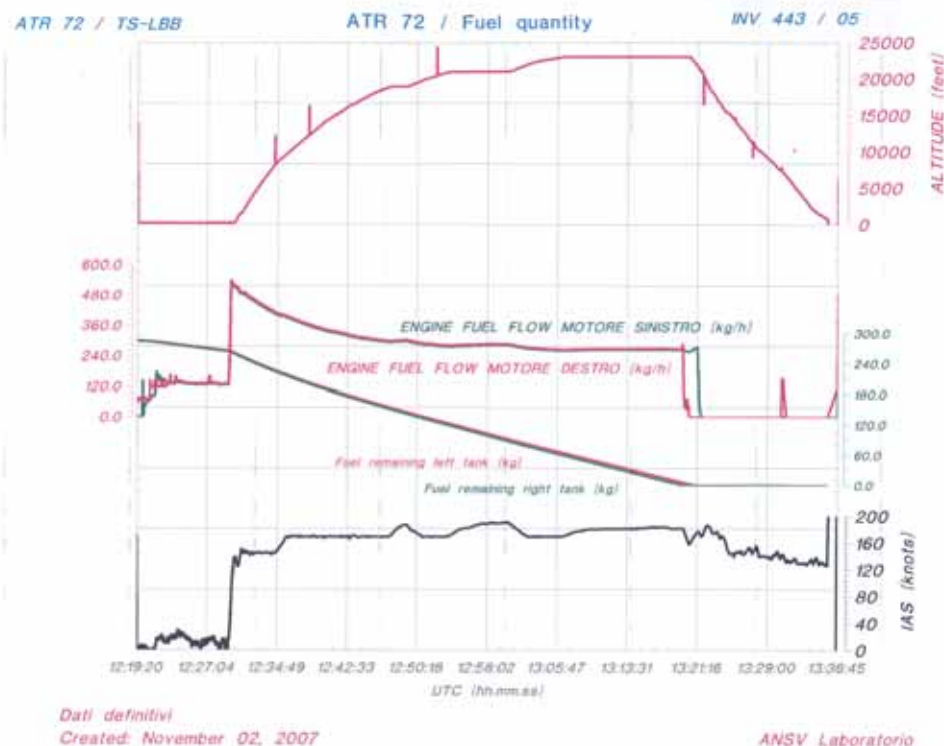
Figura 29: condizioni quantità e consumo carburante. Il parametro “Fuel remaining” è calcolato dai dati del consumo carburante (“Fuel flow”) e non è direttamente registrato dal FDR.

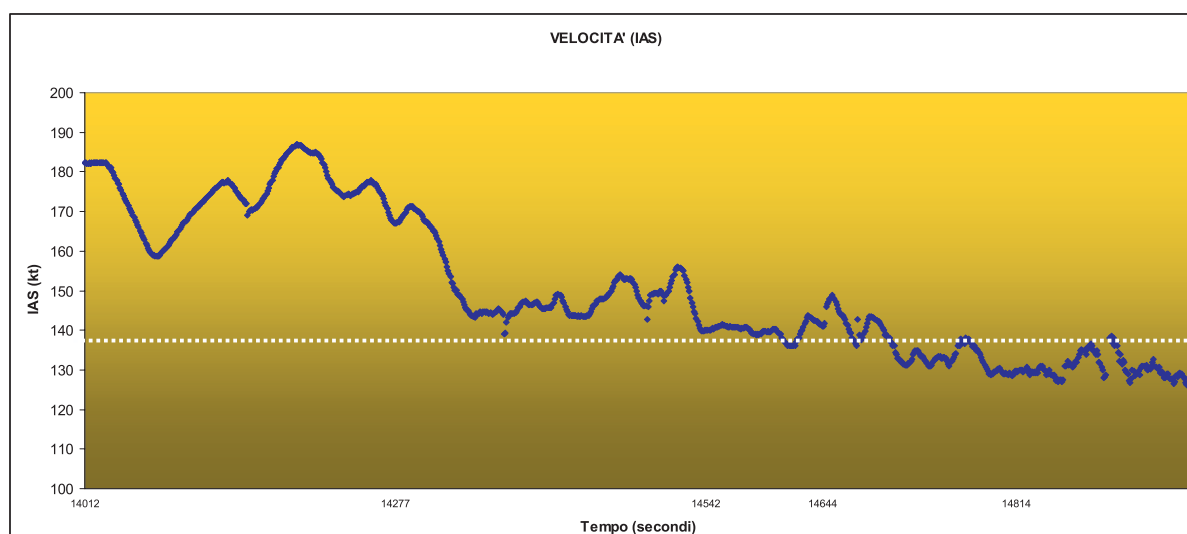
6000 piedi di quota. Come si nota inoltre dal grafico della velocità riportato in figura 32, relativo alla fase finale del volo dopo lo spegnimento dei due motori, l'andamento nel tempo della velocità stessa è notevolmente variabile. Comunque, come confermato anche dalle prove effettuate al simulatore di volo, riuscire a mantenere, da parte di un equipaggio di volo, un profilo di velocità costante nel corso di un'emergenza analoga a quella che ha interessato il TS-LBB, è alquanto difficile. Ciò soprattutto a causa della difficoltà di utilizzo della strumentazione di emergenza disponibile con alimentazione elettrica ridotta (anemometro, indicatore di assetto e direzione, altimetro e variometro) e delle problematiche associate alla gestione operativa del volo.

Figura 32: velocità indicata (IAS) fase finale registrata dal FDR.

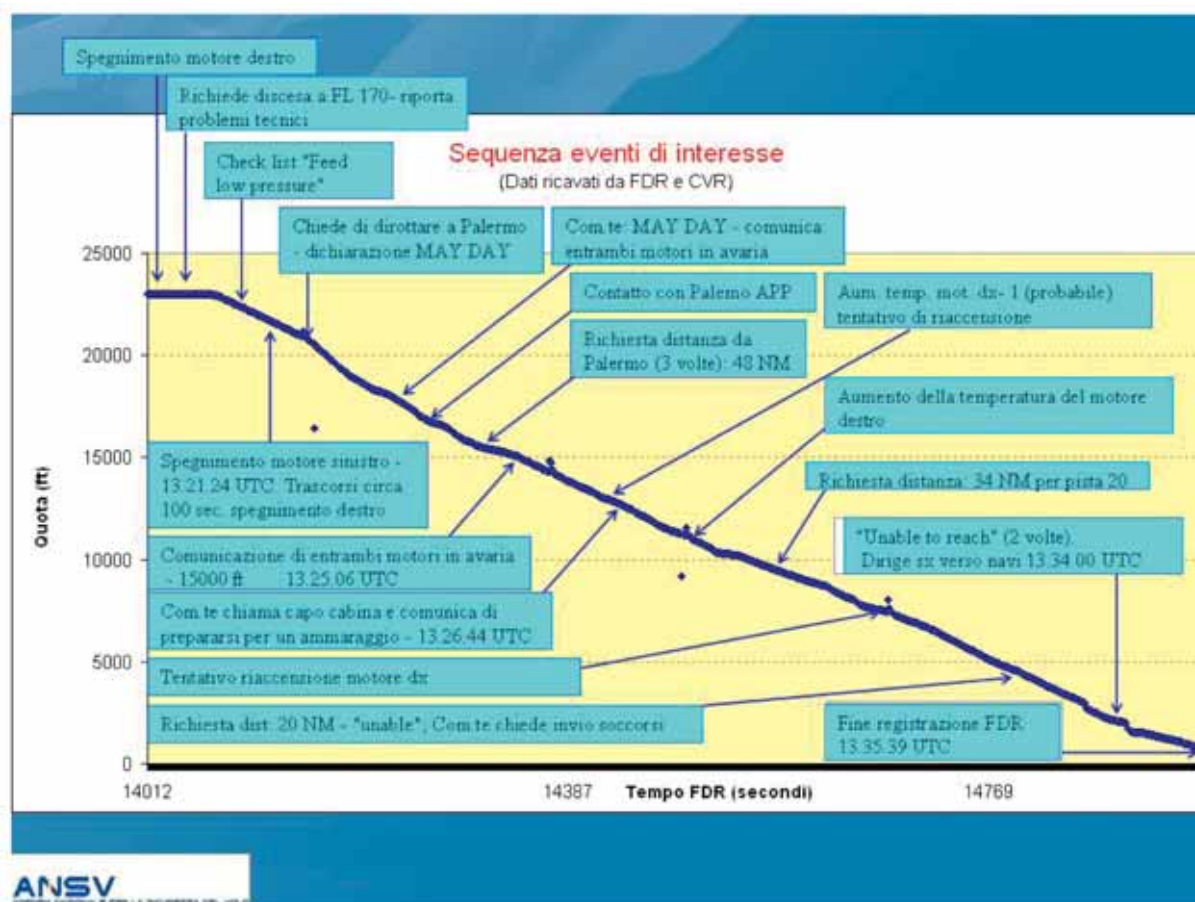
La figura 33 riporta, invece, in modo schematico, tale sequenza, considerando come parametro base la quota dell'aeromobile.

Figura 33: sequenza eventi di interesse.

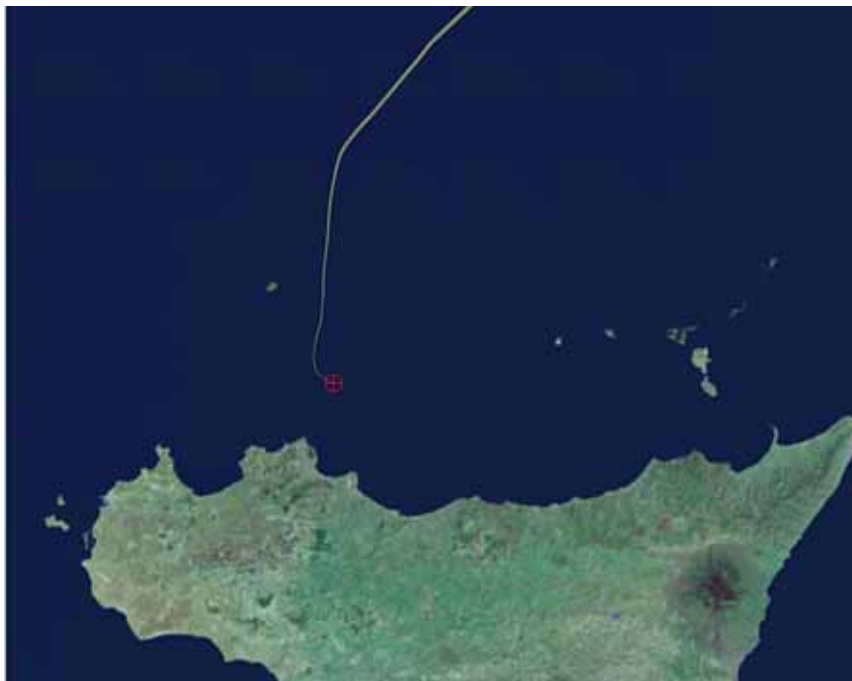
Figura 34: fase finale traiettoria TS-LBB (dati FDR).

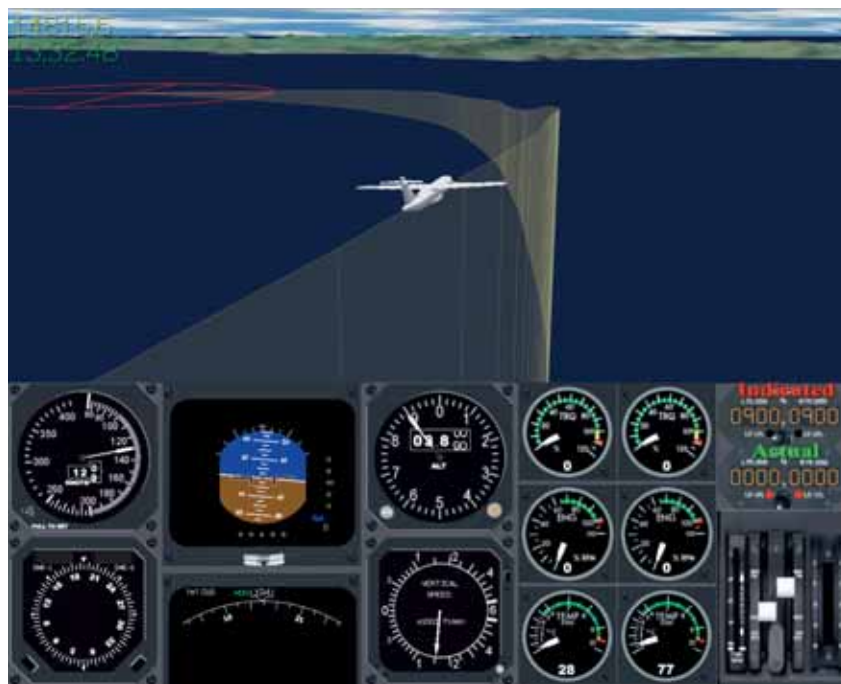
Figura 35: fase finale traiettoria TS-LBB (dati FDR).

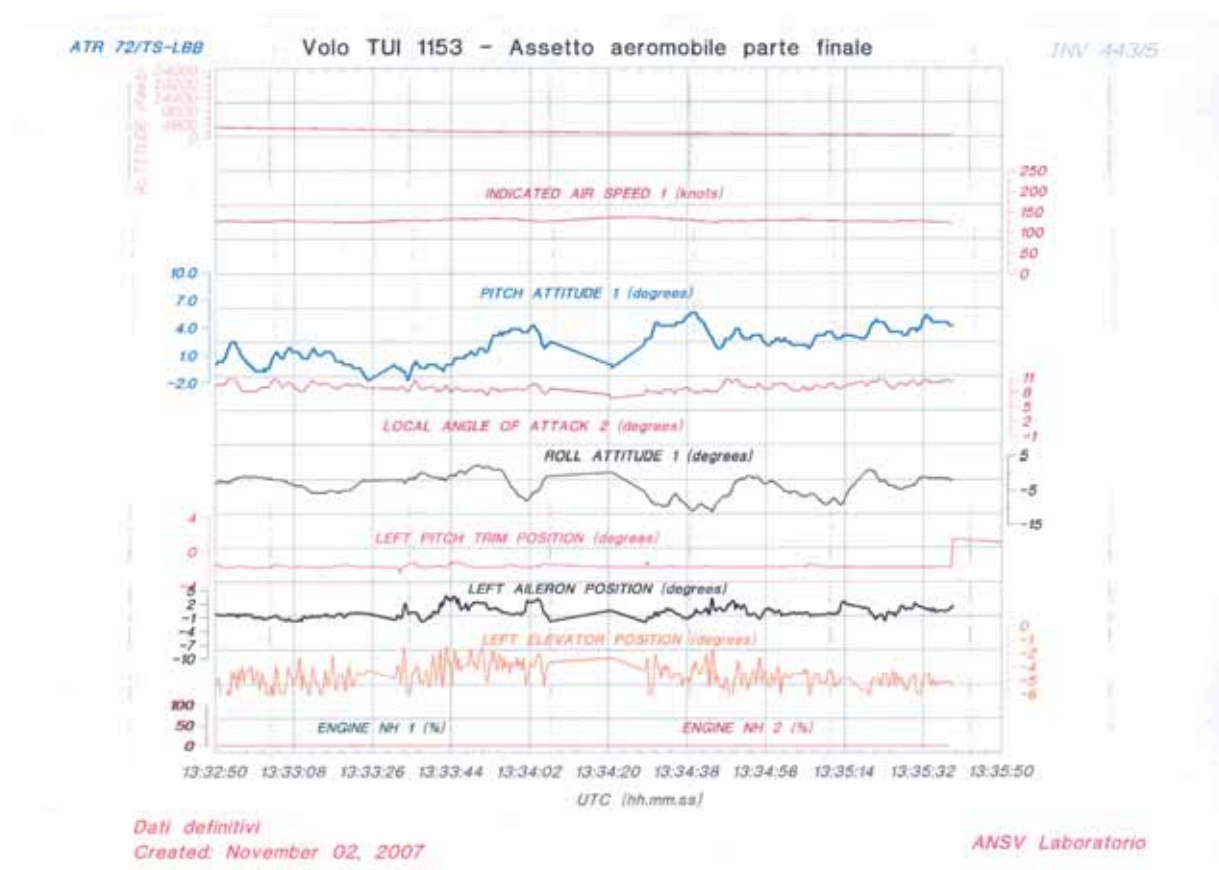
Il FDR ha smesso di registrare con l'aeromobile ad una quota di 728 piedi ed una velocità indicata di 125 nodi. Dall'analisi dei dati di interesse relativi al minuto di registrazione precedente si è determinato che l'aeromobile aveva un rateo di discesa di circa 700-800 piedi/minuto. Pertanto, nell'ipotesi, molto probabile, che il pilota abbia mantenuto lo stesso rateo fino all'impatto, si può ragionevolmente ipotizzare che sia trascorso circa un minuto tra l'interruzione della registrazione dei dati FDR e l'impatto con la superficie del mare. Tale ipotesi trova riscontro nell'analisi comparativa dei tempi di fine registrazione FDR e CVR con quelli dell'ATC (vedasi paragrafo 1.11.4.). Per quanto riguarda quindi la stima dei parametri necessari per la determinazione della dinamica del volo, nella parte finale ed in quella relativa all'ammarraggio, è stato necessario utilizzare le evidenze scaturite dall'analisi del relitto, dai dati del CVR e dalle dichiarazioni testimoniali disponibili.

Figura 36: parametri di interesse fase finale.

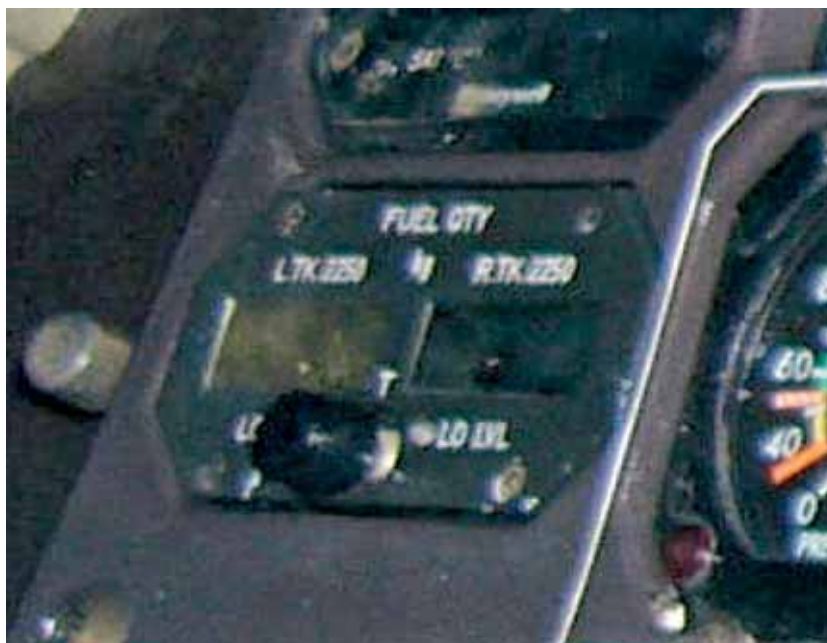
Dalle prove sperimentali effettuate dopo l'evento, è risultato che la quantità di carburante indicata da un FQI tipo ATR 42 installato su di un aeromobile ATR 72 è superiore rispetto a quella effettivamente presente e segue una legge di variazione lineare con una inclinazione superiore del 50%. In particolare, estrapolando i dati fino al valore di 0 kg, l'indicazione del FQI tipo ATR 42 è pari a circa 1800 kg, che corrisponde alla quantità comunicata dall'equipaggio del TS-LBB al controllore del traffico aereo con cui era in contatto, prima dell'ammarraggio.

Per carburante a bordo pari a zero, lo strumento ATR 42 indica la presenza di 900 kg per ciascun serbatoio (cioè la quantità totale di carburante a bordo indicato dal FQI è pari o superiore a 1800 kg). In sostanza, la quantità indicata dal FQI del TS-LBB prima dell'ammarraggio era di 1800 kg (900 kg per serbatoio) e la quantità effettivamente presente era pari a 0 kg. Circostanza per la quale si è verificato lo spegnimento non comandato di entrambi i motori.

Foto 87: FQI installato a bordo del TS-LBB effettuata subito dopo il recupero del relitto.

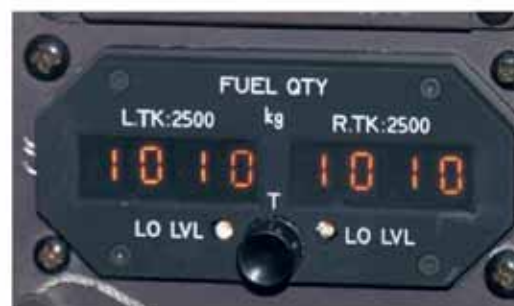
Fuel Quantity Indicator ATR-72

Al fine di verificare gli effetti di un'erronea installazione in termini di quantità carburante indicata in cabina di pilotaggio, sono state condotte numerose prove di rifornimento.

One can easily replace or interchange the FQI of the two aircraft types (ATR 72 and 42) because they are identical in construction. The only difference lies in the imprinted fuel quantities of the left and right fuel tanks: ATR 42 – 2250 kg, ATR 72 – 2500 kg. This imprint does not really catch the eye and is easily overlooked.

ANSV is in the opinion that an hardware modification on the FQI installation would be high desirable as real foolproof design. This was the concept that drove us to issue the safety recommendation to EASA (ANSV-7/443-05/2/A/05) which called for the possibility to mandate a modification of the Fuel Quantity Indicator installation in order to prevent any incorrect fitting. The main purpose was not to just recommend a change or amend the procedure of removal and installation, but to consider the possibility of an hardware modification. An hardware modification on the FQI installation would be high desirable as real foolproof design.
