# Rapport d'étape n° 2

Accident survenu le **1<sup>er</sup> juin 2009**  
à l'**Airbus A330-203**  
immatriculé **F-GZCP**  
exploité par **Air France**  
vol **AF 447 Rio de Janeiro - Paris**

**BEA**

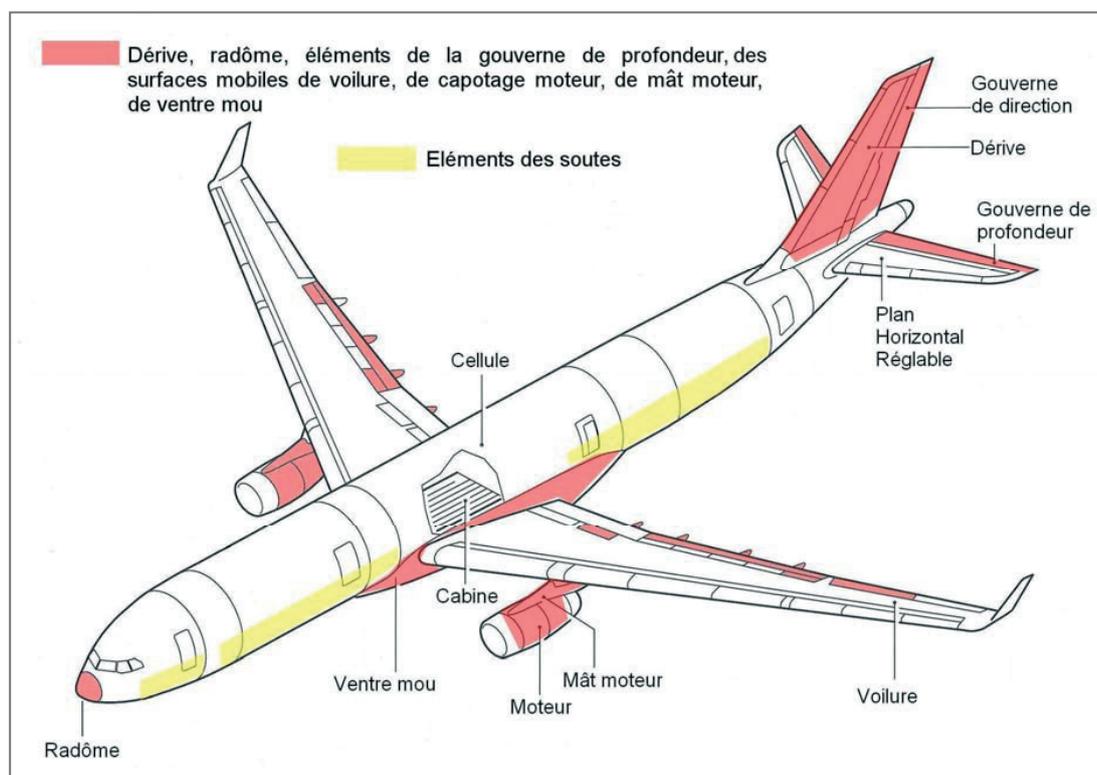
Ce repositionnement montre une répartition des débris :

- ❑ de l'extrémité avant (radôme) à l'extrémité arrière (dérive) de l'avion ;
- ❑ de la gauche à la droite de l'avion pour les éléments de la cabine ou de la voilure.

Positionnement sur avion des éléments de l'avion retrouvés (extérieurs et de soute)

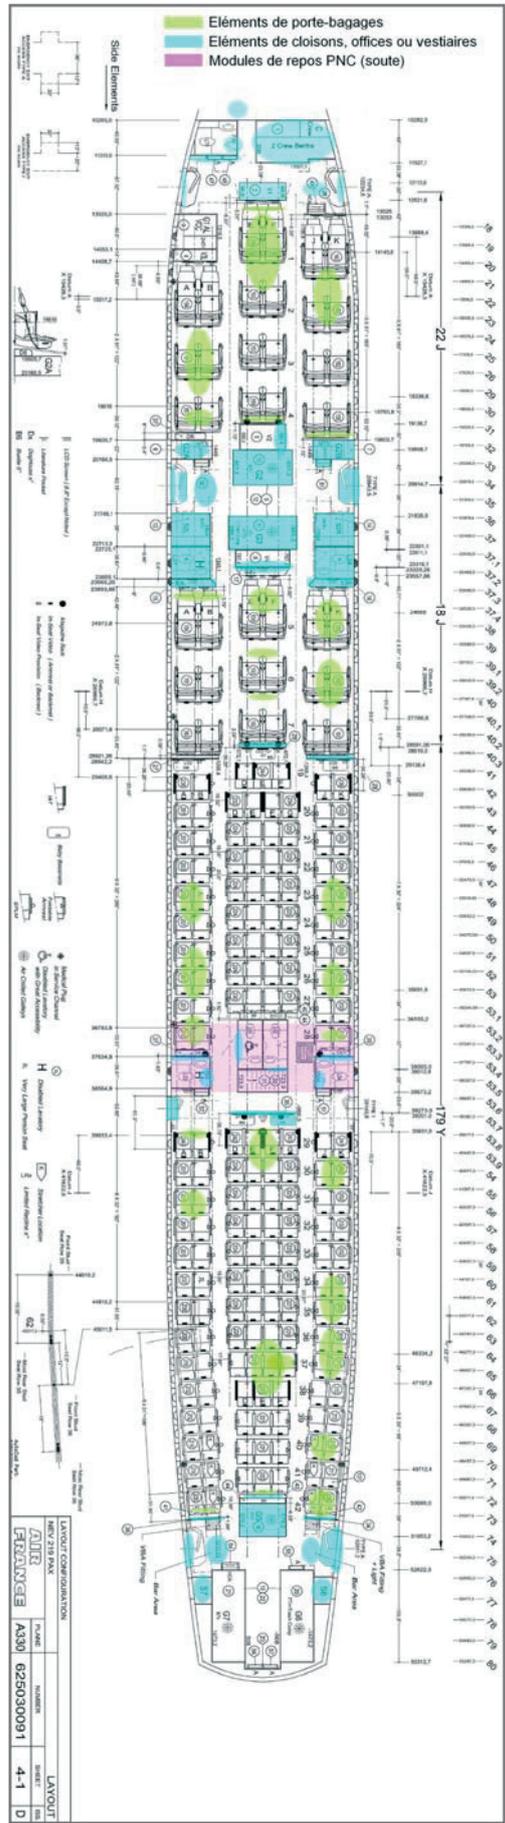
Positionnement des éléments retrouvés de la cabine sur le plan de l'avion

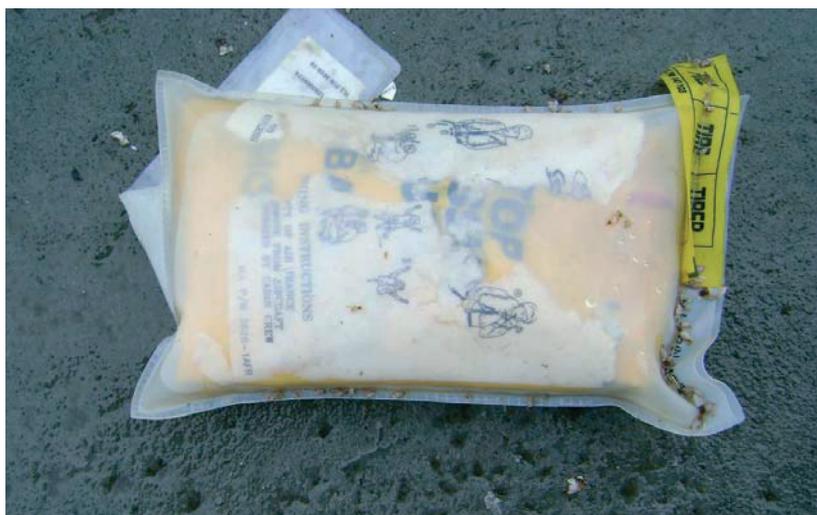
- Les gilets de sauvetage qui ont été retrouvés sont tous dans leur emballage.

Gilet de sauvetage retrouvé dans son emballage

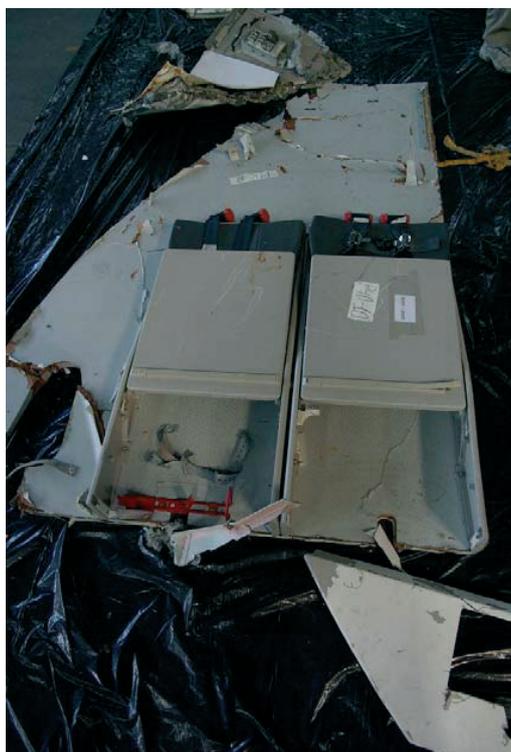
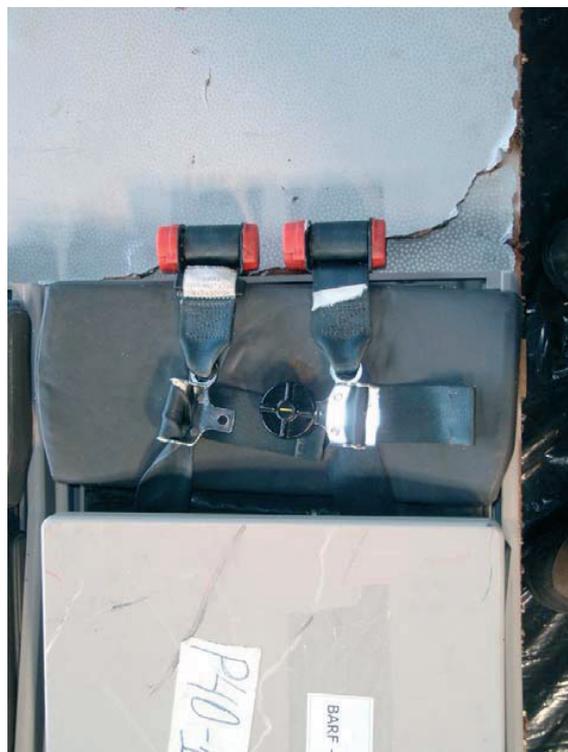
Trois sièges PNC ont été retrouvés. Les deux sièges situés sur la cloison au niveau de la porte 1 gauche (photos ci-dessous) ne présentent pas de déformations, tout comme les boucles et les attaches des ceintures correspondantes. Le siège situé au niveau de la porte 2 droite présente des endommagements dus à la déformation de la cloison sur laquelle il est fixé.

Sièges PNC situés sur la cloison des toilettes L11 en porte 1 gauche

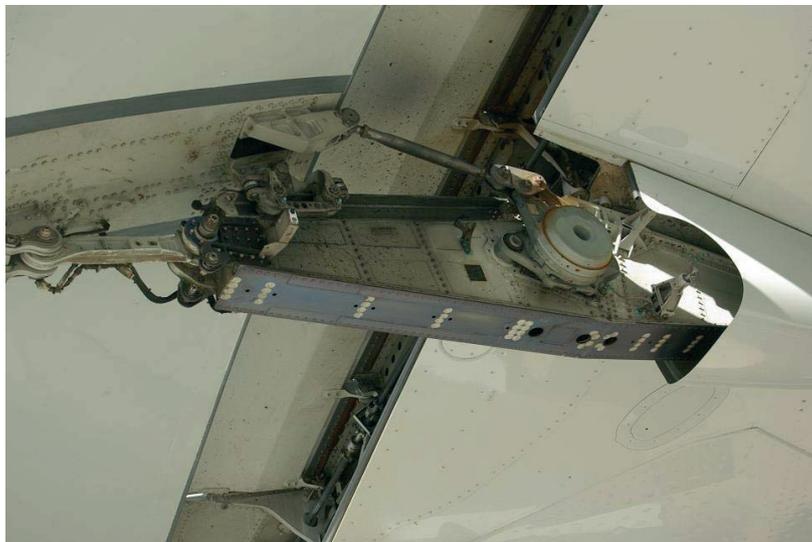
Plusieurs morceaux de carénage de mécanisme de sortie des volets ont été retrouvés. Sur deux d'entre eux (positionnés au niveau du rail de volet n° 3), on trouve des marques faites à l'impact par le rail de sortie de volets. L'analyse de ces marques (examens morphologique et dimensionnel) et la comparaison avec un avion de même type (voir les deux photos ci-après) ont permis de déterminer que les volets étaient rentrés au moment de l'impact avec l'eau (mesure de la distance entre le rail et l'intrados du volet, position du chariot sur le rail).

Mécanisme de sortie des volets (ou rail de volet) n° 3 en position sortie

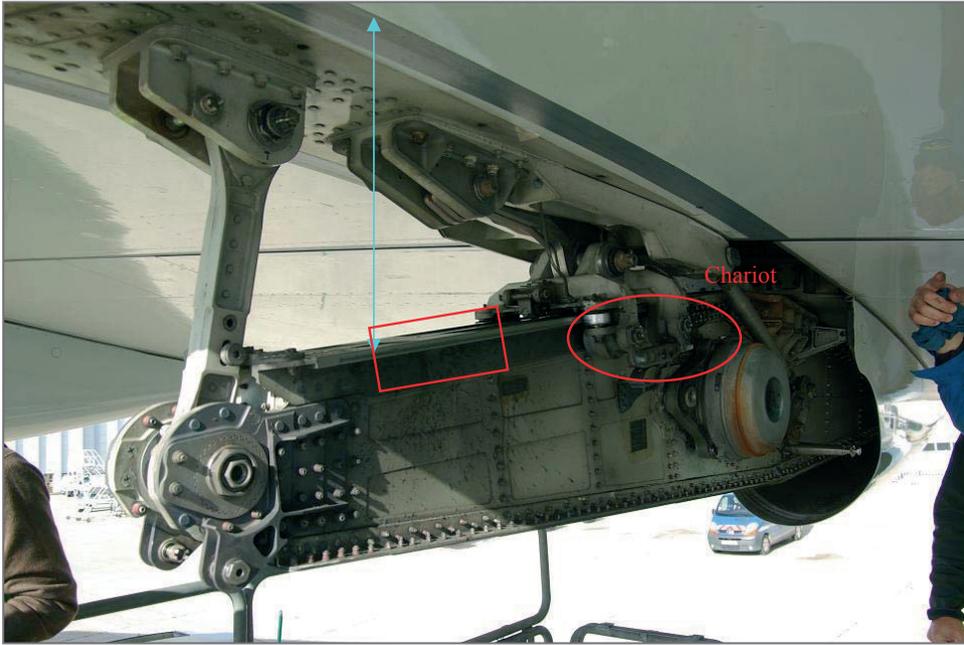
Mécanisme de sortie des volets (ou rail de volet) n° 3 en position rentrée

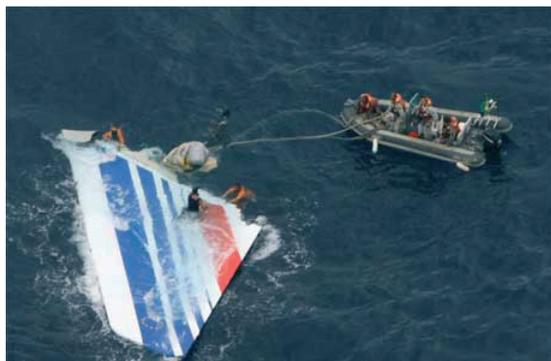
Dans l'eau

L'empennage vertical s'est désolidarisé du fuselage au niveau des trois plans de fixations :

- ❑ le plan de fixation avant (chapes mâles et femelles) et la partie avant inférieure des panneaux latéraux (renforts de reprise des chapes) sont manquants ;
- ❑ les plans de fixations central et arrière sont présents : chapes mâles et femelles et éléments des cadres du fuselage (cadres 84, 85, 86 et 87).

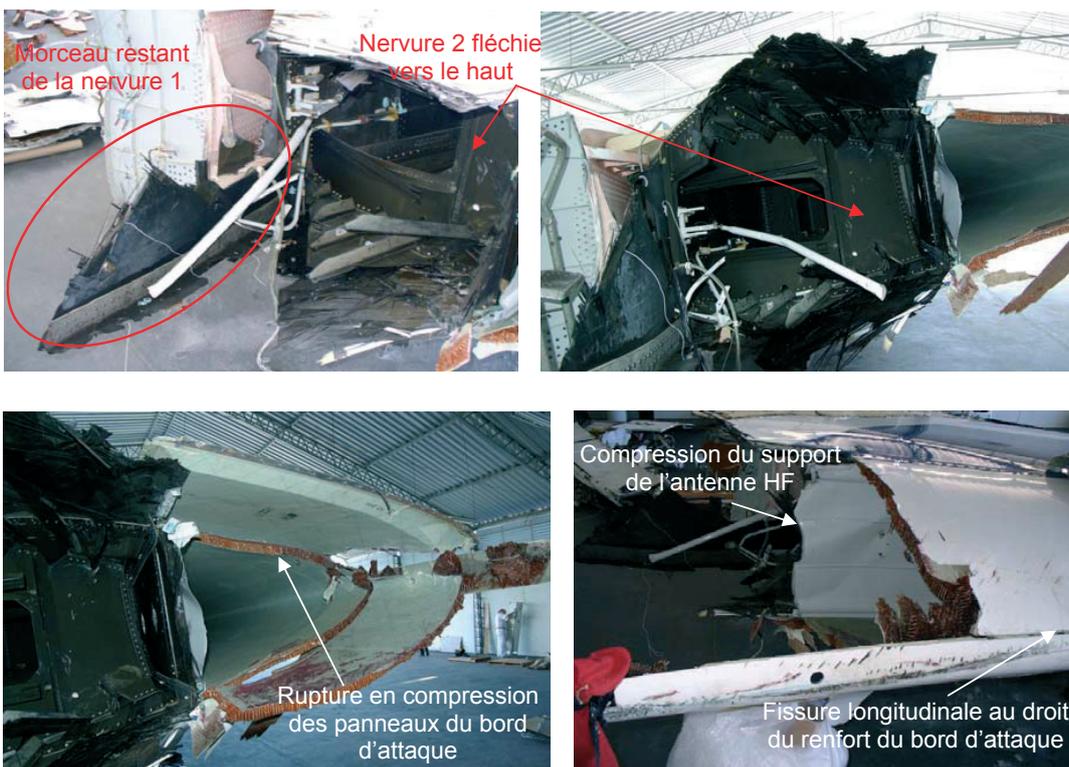
L'avant de la dérive fait apparaître des endommagements symétriques en compression :

- ❑ rupture des extrémités avant et inférieures des panneaux latéraux ;
- ❑ fissuration longitudinale du renfort du bord d'attaque ;
- ❑ support de l'antenne HF (fixé sur le longeron avant) : rupture de la partie basse, froissement indiquant des efforts de compression du bas vers le haut.

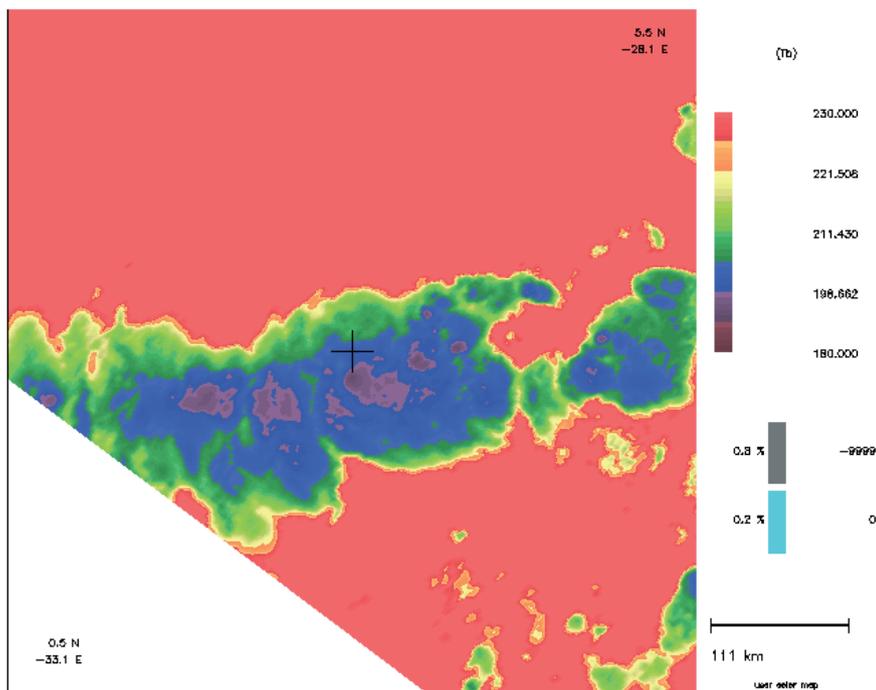
Les températures de sommet des nuages les plus froides apparaissent en violet, avec des températures de brillance de l'ordre de 195°K (soit -80°C) pour les pixels les plus froids. Ces valeurs sont tout à fait cohérentes avec les températures de l'image infrarouge Météosat, de 02h07 UTC. On peut en déduire que les tours convectives présentes dans l'amas à 2h07 n'ont pas connu un développement brutal et intense entre 2h07 et 2h30 qui se serait traduit par une signature infrarouge remarquablement intense sur l'image VIRS de 2h30. Cette information nouvelle ne permet donc pas de conclure à l'existence de développements brutaux et intenses après 2H07, mais pas, non plus, à une décroissance notable de l'activité convective.

Figure 2 : Image infrarouge VIRS dans le canal 10.8  $\mu\text{m}$  le 01/06/2009 vers 02h30 UTC, centrée sur la dernière position connue de l'AF447.

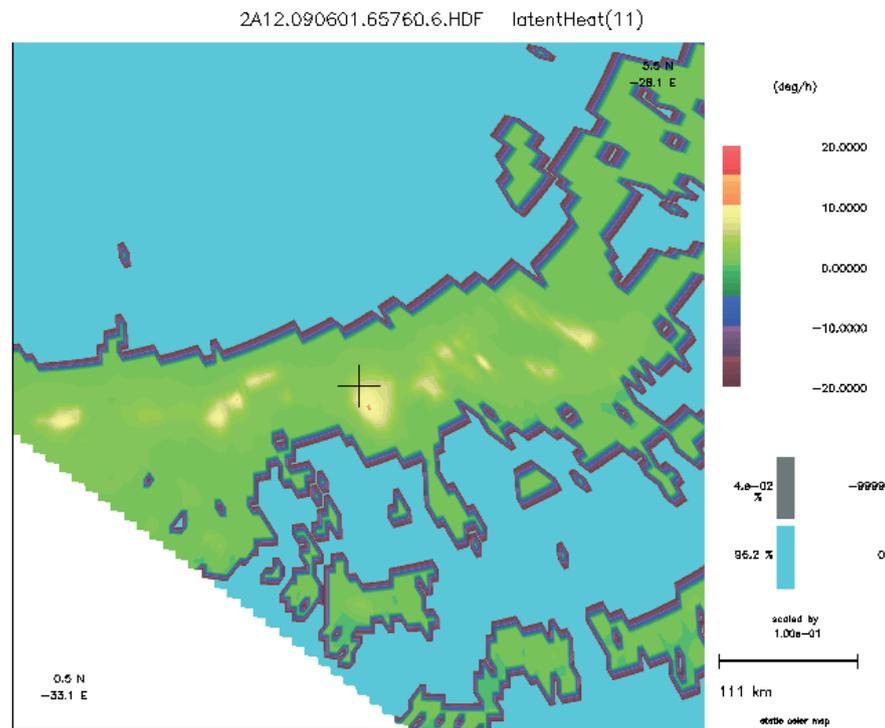
Bien que l'algorithme utilisé pour cette évaluation soit encore expérimental, ses résultats semblent indiquer la présence à 02h30, dans la zone d'intérêt, de régions de forte condensation qui correspondraient à des tours convectives actives à des altitudes inférieures à celles des sommets des cumulonimbus arrivés à maturité.

Figure 3 : dégagement de chaleur latente calculé à partir des observations du sondeur micro-onde TMI le 01/06/2009 vers 02h30 UTC, pour une altitude de 10km. Algorithme expérimental mis en œuvre par le Goddard Earth Science and Technology Center, centre de recherche de la NASA.
